# **Kostnader og virkninger ved universell utforming**

**Bygg, anlegg og uteområder rettet mot  
allmenheten**

Samarbeidsrapport NIBR/SINTEF Byggforsk 2007

| Dato: | Juni 2007 |

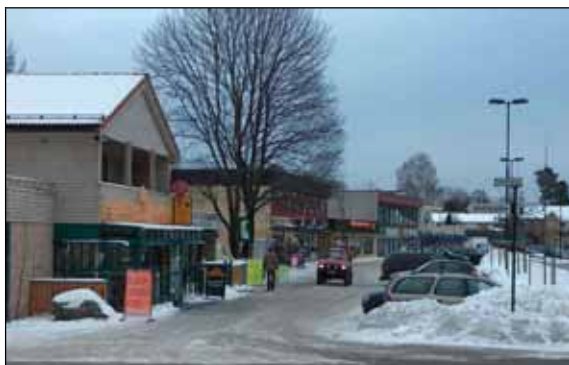
Figur v.1 *Sentrumsstrøket: Handlegata*

Handlegata løper parallelt med riksveien gjennom sentrum. Kommunen har hatt et tilgjengelighetsprosjekt som blant annet har omfattet heving av gateløpet for å gi bedre atkomst til butikkene. Prosjektet er vellykket ved at løsningene virker naturlige, men *funksjonelt* er ikke resultatet fullgodt.

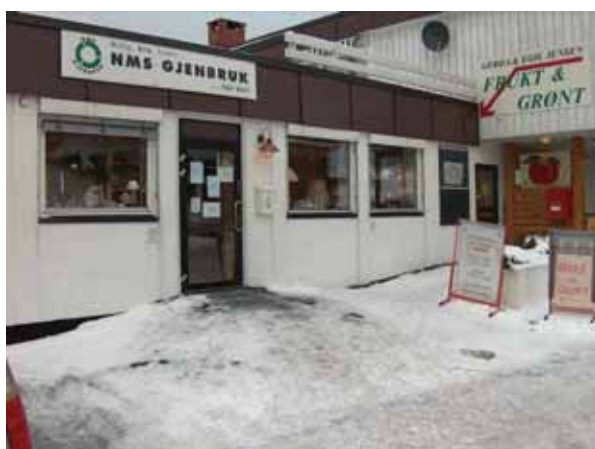
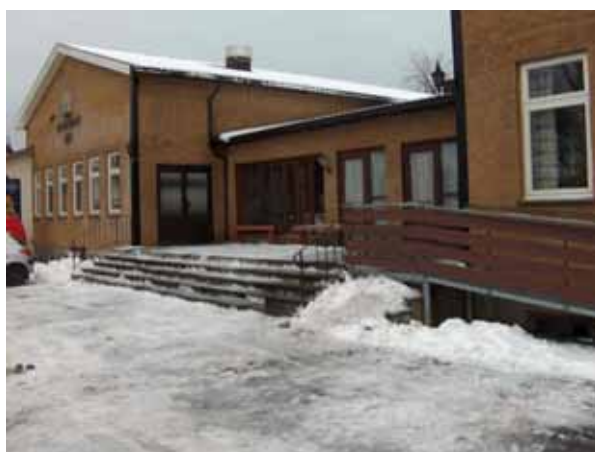
Figur v.2 *Vanskeligheter med å etablere trinnfri atkomst som oppfyller forutsetningene for universell utforming. Til venstre: Stor nivåforskjell og lite areal foran butikken medfører uakseptabelt stigningsforhold. Til høyre: Korrekt rampeløsning (helt til høyre i bildet), men ikke en "foretrukken" løsning, slik prinsippene for universell utforming forutsetter.*

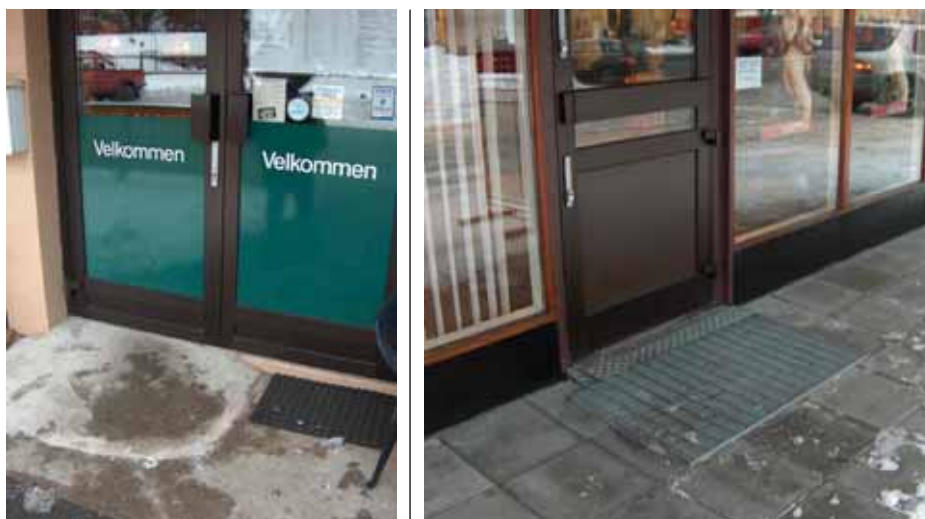
Figur v.3 *Trinnfri atkomst til butikker. Slagdører (som på bildene) er ikke tilfredsstillende, men fungerer så vidt med så liten nivåforskjell som på bildet til høyre.*

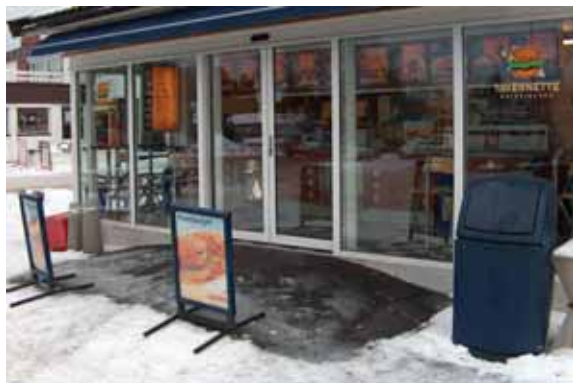
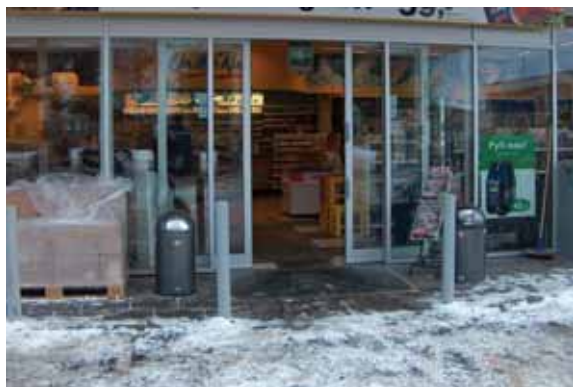
Fortauet har heller og brostein. Disse gir markeringer som kan lette orienteringen for synshemmede. I tillegg fungerer trinnfri atkomst til butikkene som et minimum av taktil markering. Noen inngangspartier har kontrastfarge, andre ikke. Markering av glassdører er tilfeldig eller mangler helt.

Figur v.4 *Glassmarkering mangler både på bensinstasjonen og i et kjedeuavhengig gatekjøkken i handlegata.*

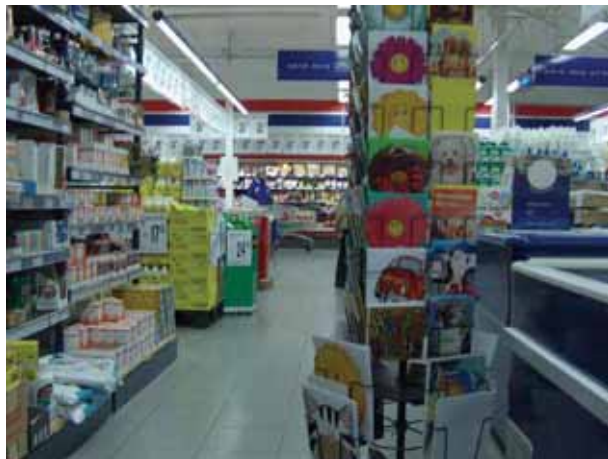
Figur v.5 *Smal tverrpassasje (til venstre i bildet) og karusell som reduserer effektiv bredde i den langsgående passasjen*

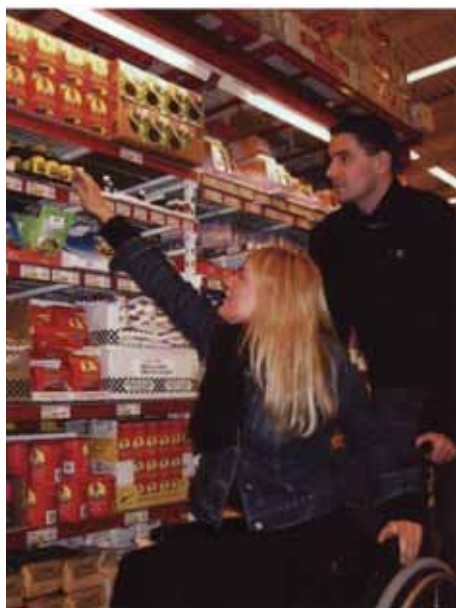
Figur v.6    *Øverste del av butikkinnredningene kan ikke nås fra sittende stilling. (Foto: Rigmor Leknes)*

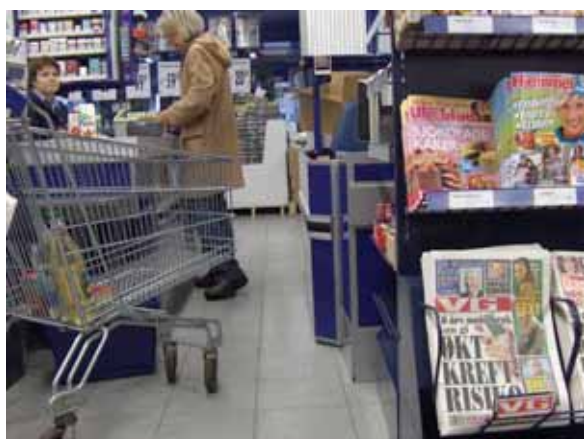
Figur v.7    *Lavpriskjede: Smal passasje ved den ene kassa.*

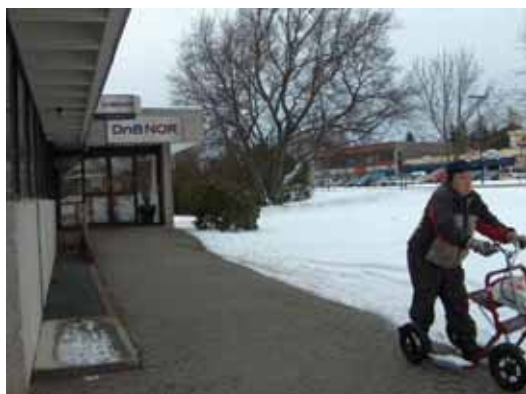
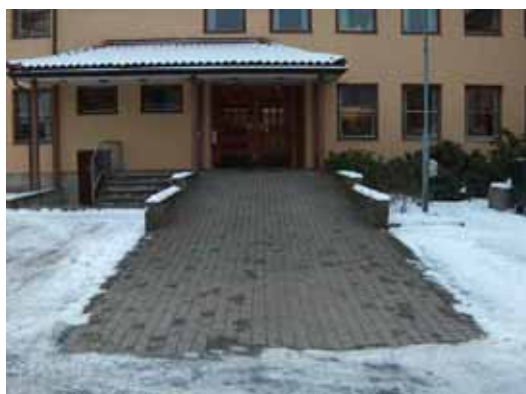
Figur v.8 *Rampeatkomst til bank og rådhus. Rampene har varmekabler og er de foretrukne atkomstløsningene, dvs de oppfyller forutsetningene for universell utforming.*

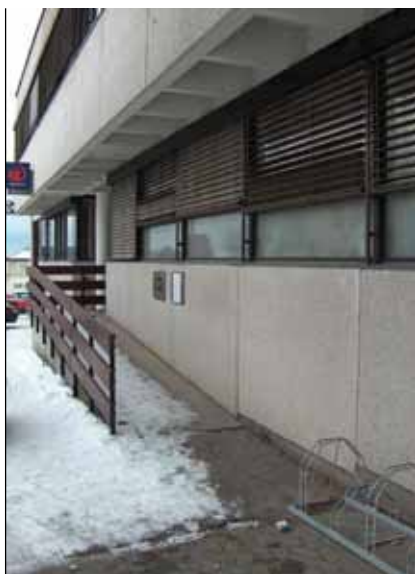
Hovedatkomsten til NAV-kontoret, politistasjonen og legesenteret er en trapp med fire opptrinn. Rampen ligger langs siden av bygningen og framstår som en løsning for brukere med spesielle behov, dvs. den bryter med prinsippene for universell utforming. Den er dessuten litt for bratt og uten varmekabler. Rampen til biblioteket i underetasjen av bankbygget er utformet etter TEK, men gir heller ikke atkomst som følger prinsippene for universell utforming. En søplekasse har fast plass ved toppen av rampen og understreker ytterligere at rampen ikke er hovedatkomsten.

Figur v.9 *Rampeatkomst til NAV-kontor. Atkomsten er i tråd med TEK, men framstår som tillegg til bygningen; den er ikke den foretrukne løsningen og er derfor ikke universelt utformet.*

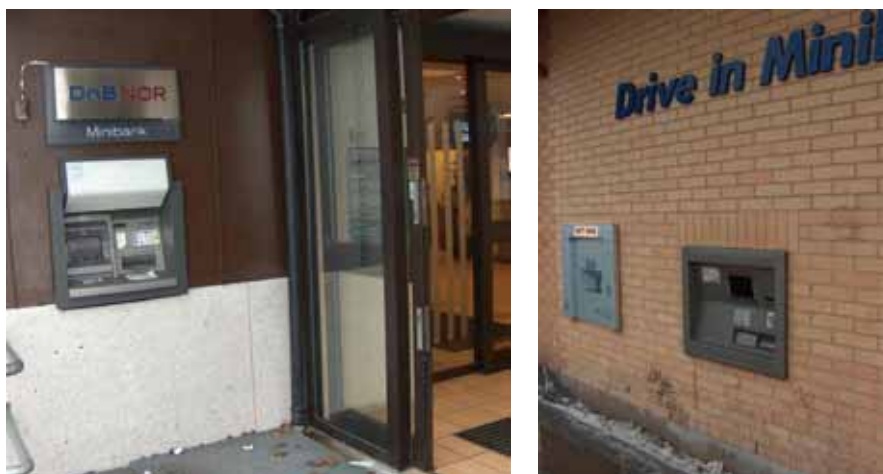
Kontantautomaten utenfor banklokalet er dårlig tilgjengelig, både for synshemmede og rullestolbrukere. Den kan nås, men burde stått lavere. Den er også trukket inn i forhold til veggflaten, slik at den er vanskelig å nå, og tastaturet mangler opphøyde tall. Et annet sted i sentrumsområdet er det imidlertid en minibank, skiltet som ”drive-in bank”, og den er tilgjengelig for rullestolbrukere. Skiltet med åpningstider utenfor banken har hvit skrift på lys grå bakgrunn – standard for denne storbanken – er nærmest uleselig.

Figur v.10 Minibanker. "drive-in" banken (til høyre) er godt tilgjengelig. Den vanlige bankautomaten ved banklokalet er vanskelig å bruke for personer som sitter.

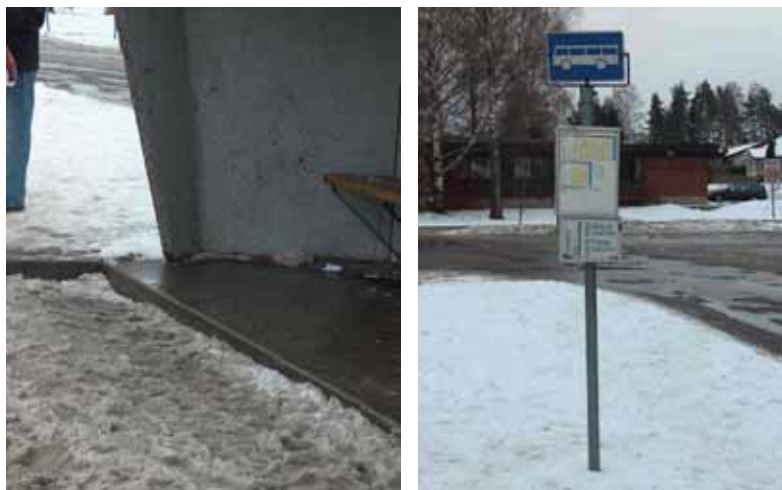
Figur v.11 *Alvorlige tilgjengelighets- og brukbarhetsproblemer på busstasjonen, bl a store nivåforskjeller og dårlig skilting.*

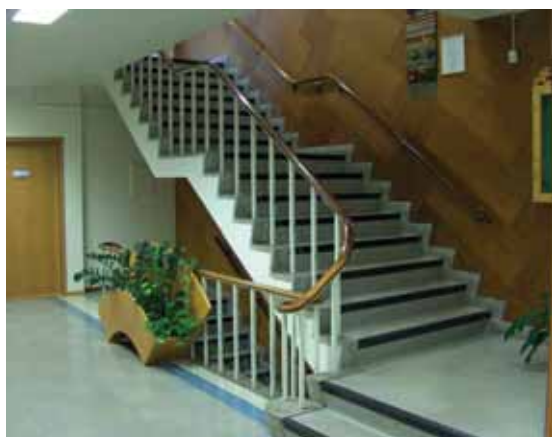
Figur v.12 *Hovedtrappa i rådhuset er et viktig arkitektonisk element som er estetisk vanskelig å oppgradere til universell utforming*

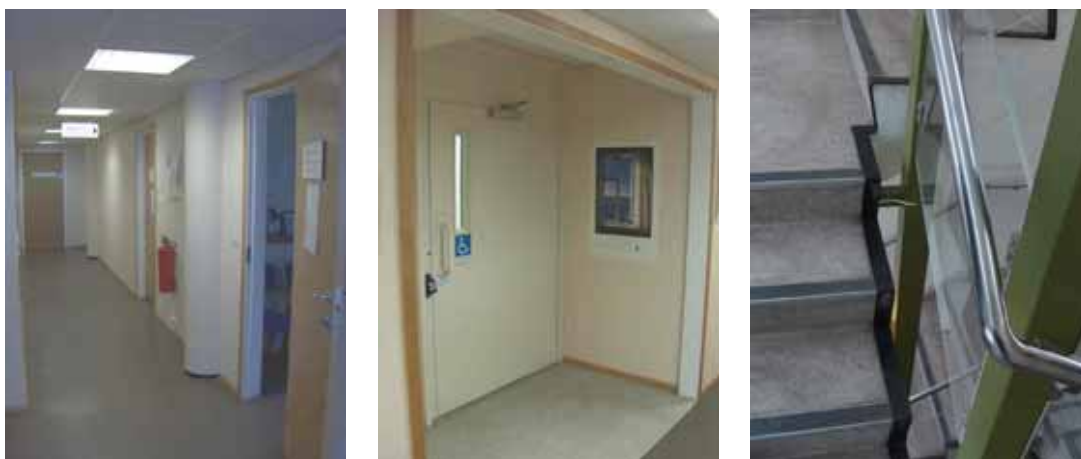
Figur v.13 *Kommunikasjonsveier i bankbygget. Fra v.: Korridor med god belysning, tilstrekkelige kontraster og terskellose dører, men for smale dører til rommene på høyre side. Repos foran heisdør: en forbilledlig løsning, men heisdøra har samme farge som veggen. Detalj av trapp: gode markeringer, men for store åpninger*

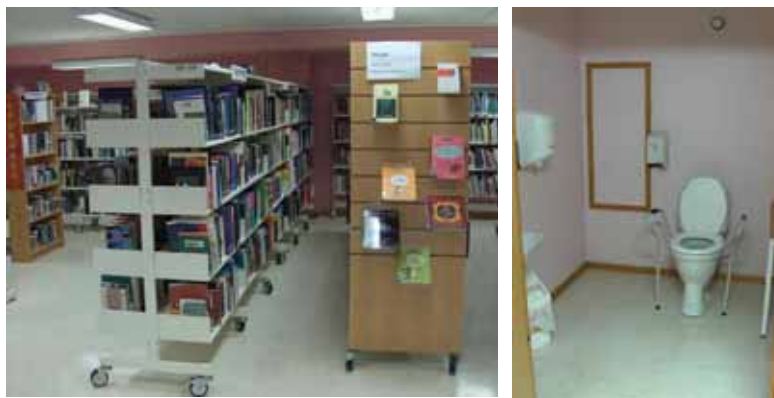
*Biblioteket* i underetasjen er romslig. Det er likevel noe trangt mellom hyllene, og øverste hylle kan ikke nås fra sittende stilling. Skranken er lav, PCer med tilgang til katalogen står på lave bord, barneavdelingen har lave bord og hyller. Inngangsdøra er tung. Mørke sprosser og karmer gir tilstrekkelig kontrast i forhold til veggene. De fleste vinduene er høysittende, slik at vriderne ikke kan nås fra sittende

Figur v.14 *Tilgjengeligheten på biblioteket er god, men det er trangt mellom hyllene og lite kontrastfarger på handikaptoalettet.*

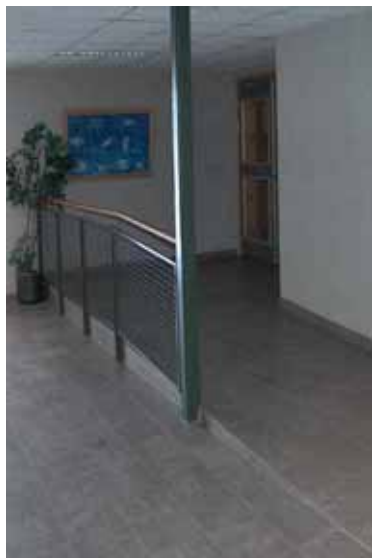
Figur v.18 *Rampe – snublekant – i lobby*

sprosse fungerer som glassmarkering. Det er en «snublekant» ved enden av en rampe til utleiedelen. Skader i belegget viser at kanten kan være et sikkerhetsproblem.

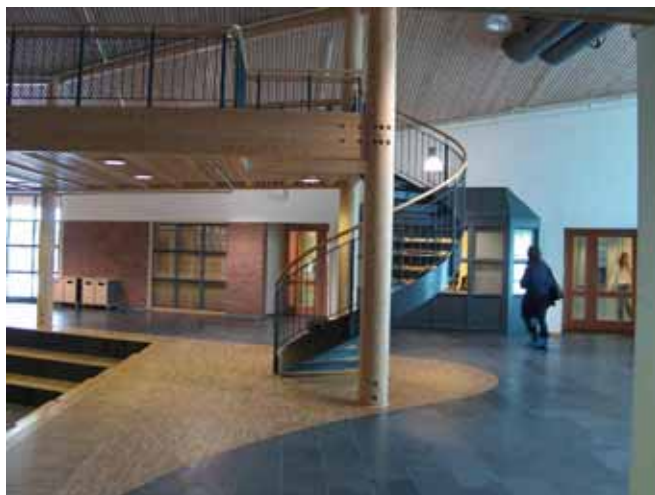
Figur v.19 *Inngangshallen har gode kontraster, generøse dimensjoner og godt lys. Disken ved informasjonskranken bak trappa er lav. Det er ingen heis, men to trapper til galleriet; den ene er spindeltrapp, den andre en repostrapp med rette løp. Ingen av trappene er universelt utformet. Amfiet (til venstre på bildet) er utilgjengelig, men scenen mot amfiet nås fra en av korridorene. Scenerommet er til daglig avstengt fra amfiet og brukes som musikkrom.*

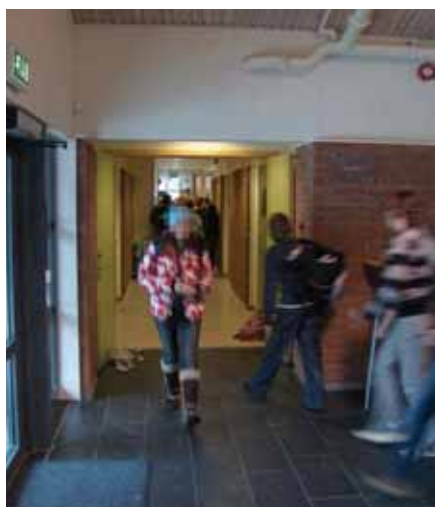
Figur v.21 Brede korridorer, dimensjonert for å romme flere klasser samtidig. Gode kontraster mellom sentralhall og korridor

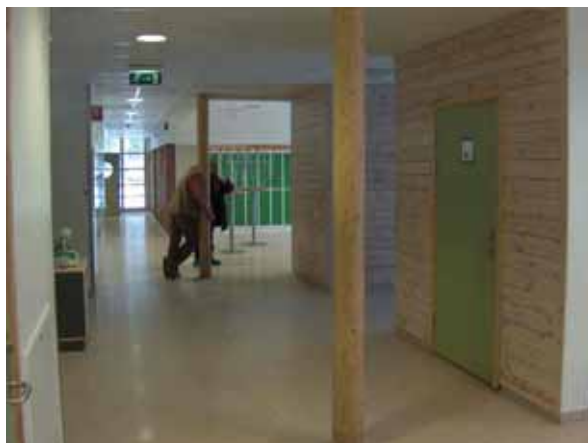
Figur v.23 Kontrastfargene kan være for svake i deler av korridorene.

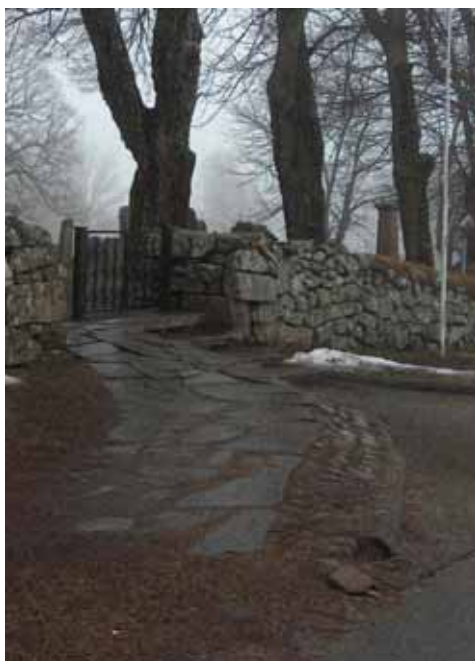
Figur v.25 *Rampeatkomst til hovedport: estetisk vellykket, men vanskelig med rullestol og rullator*

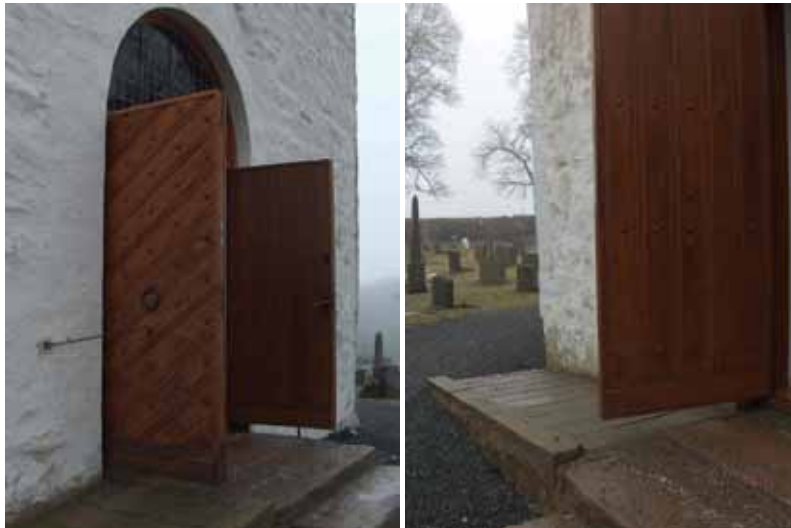
Figur v.26 *Rampen til kirkedøra har oppkant, og er utført i gode og korrekte materialer, men er i konflikt med dørslaget. Grusgangene rundt kirken er et ytterligere tilgjengelighetsproblem*

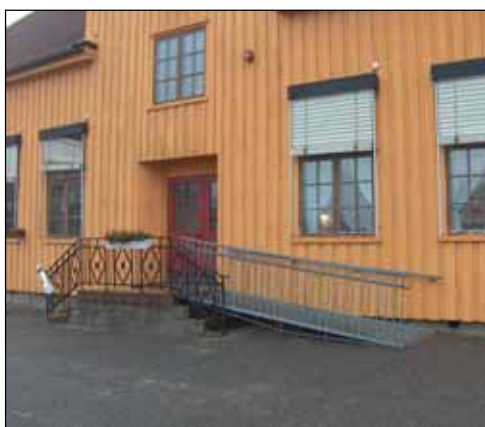
Figur v.28 *Hovedinngang: Gammel steintrapp påmontert strekkmetallrampe.*

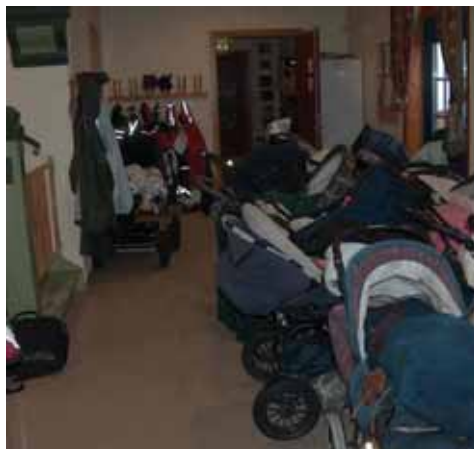
Figur v.29 *Selv en bred korridor blir trang når mange barnevogner skal parkeres*

Dimensjonene innendørs er gode. Rom og sirkulasjonsarealer er dimensjonert for et skolebygg. Likevel er det plassproblemer på kalde og fuktige dager, når barnevognene blir plassert inne. For barn med særlige behov finnes et eget, men generelt anvendelig stellerom. Barnehagen har også handikaptalett. Kontrastfarger er gjennomført og ser ut til å fungere godt.

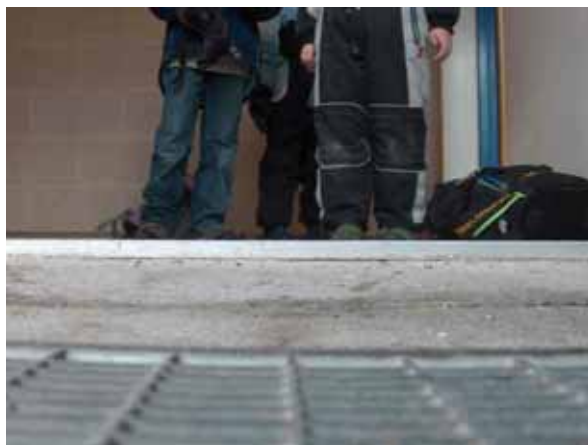
Figur v.32 *For store terskelhøyder og nivåforskjeller på mange ytterdører.*

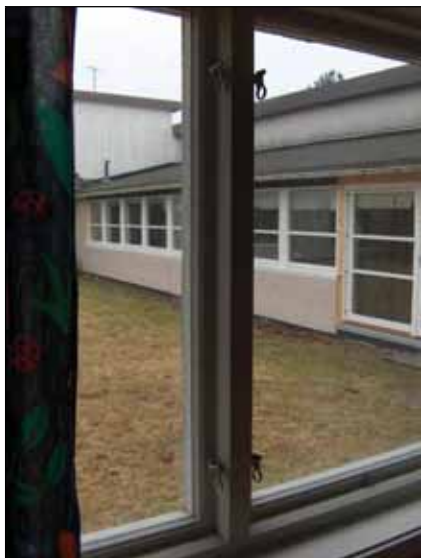
Figur v.34 *Høye vindushasper på vinduene i den gamle delen.*

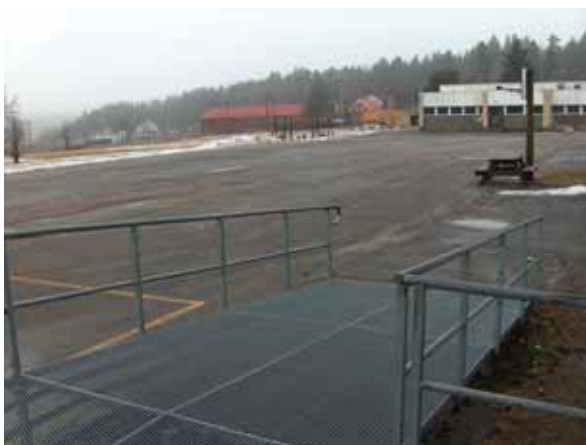
Utearealene er opparbeidet, dels med flatt og hardt markdekke. Skolen har også stor og tilnærmet flat ballplass med hardt dekke som nås via en bred rampe. Rampen har ikke rekkverk, men på grunn av bredden behøver den det neppe; rekkverket sikrer godt mot fall, men det har få støttefunksjoner som håndlister i trapper. Imidlertid er det setningsskader ved foten av rampen og et gap ved toppen.

Figur v.35 *Bred rampe gir atkomst til ballplassen*

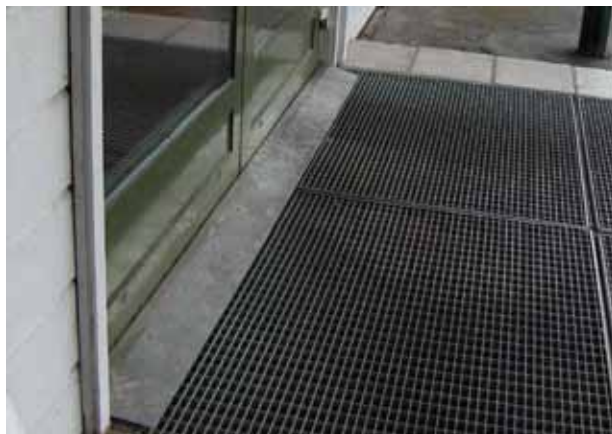
Figur v.37 *Beslag for å utligne terskelhøyde på hovedinngangsdør.*

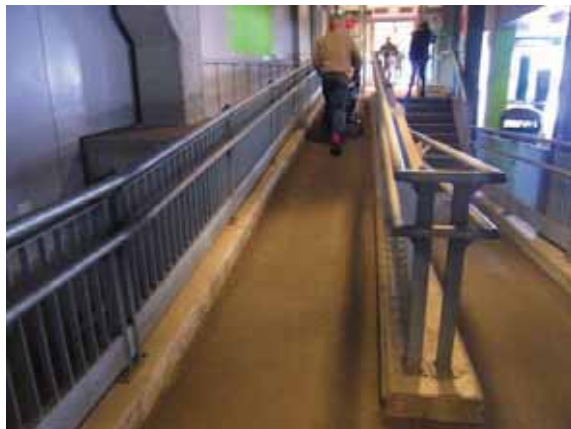
Figur v.44 *Rampe i dunkel belysning*

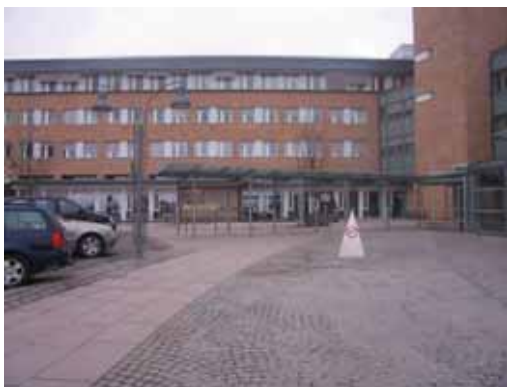
Figur v.55 *Utenom buen, i snarveien, er det brostein*

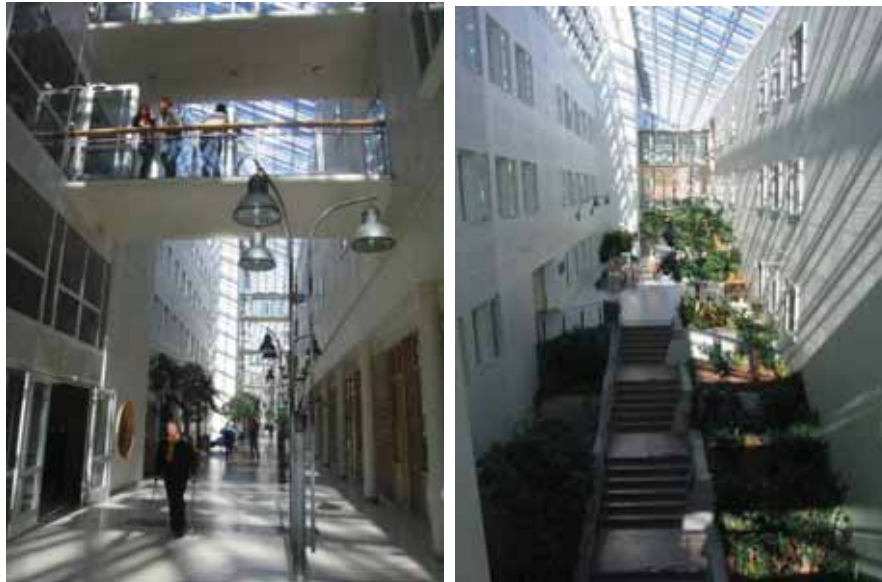
Figur v.60 *Fra glassgaten, blinding i sterkt sollys*

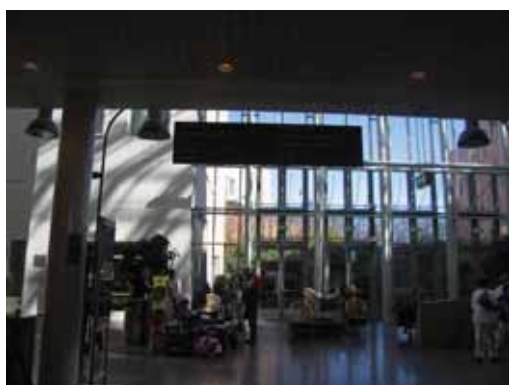
Figur v.66 *Noen skilt henger ugunstig for lysinntak*

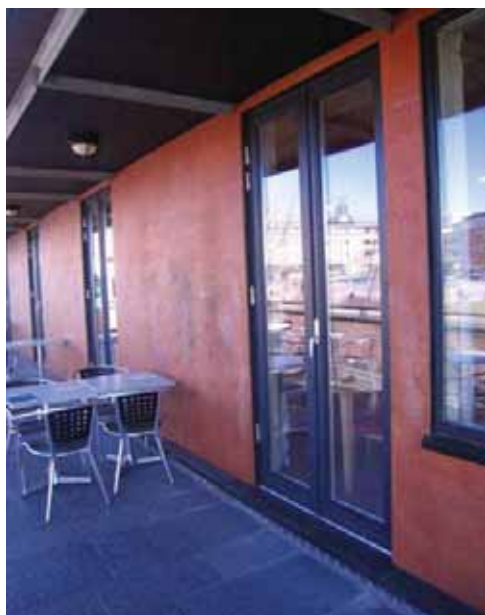
Figur v.70 *Høy terskel fra restaurant til terrasse*

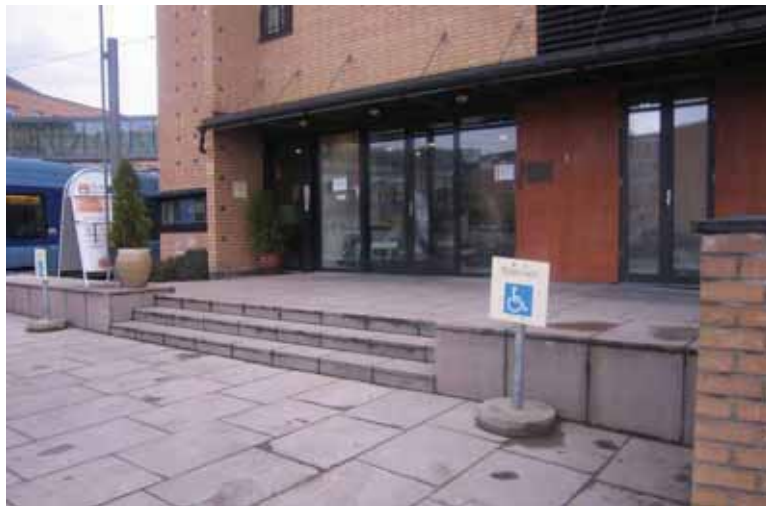
Figur v.71 *Inngangspartiet med rampen til venstre. Trikken skimtes i bakgrunnen. Ingen markeringer.*

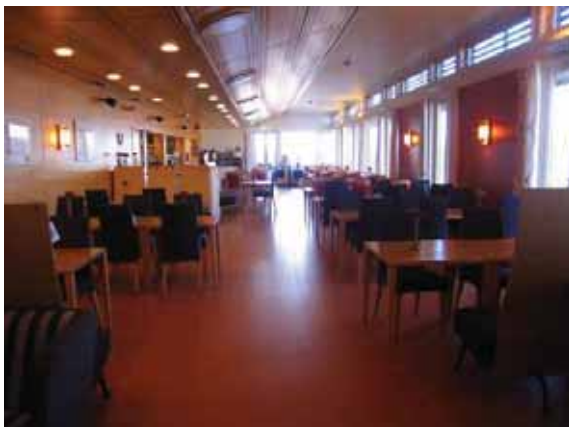
Figur v.72 *Fra spisesalen. Noe blinding. God plass*

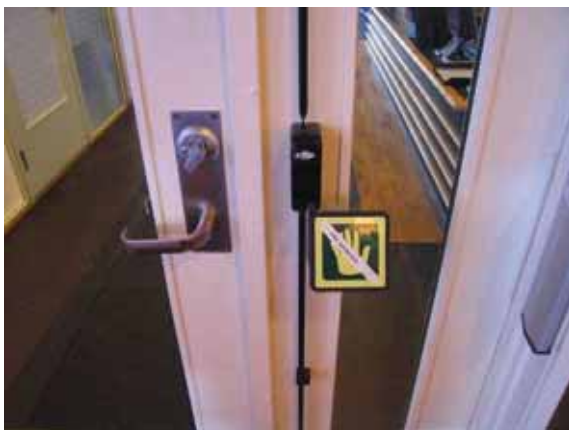
Figur v.73 *Tung dør uten døråpner til spisesal*

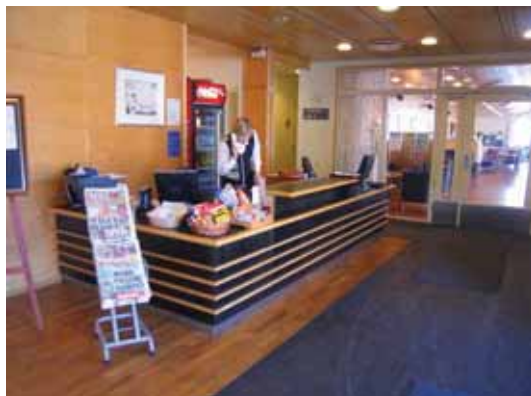
Figur v.76 *Resepsjon med lav høyde, men ikke brukbar for betjeningen*

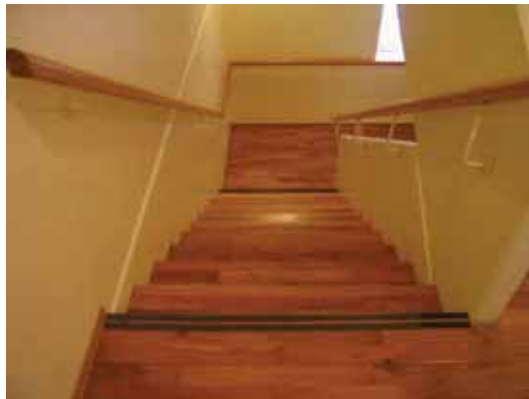
Figur v.78 *Nødløsning for merking av trinn, trappen mangler håndløper i to høyder*

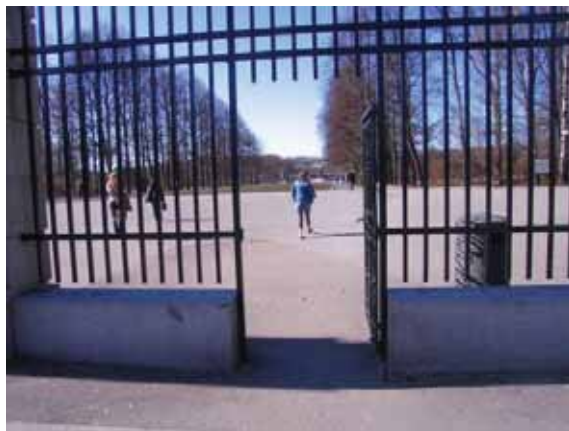
Figur v.80 *Bare en åpen port inn, virker trangt når syklist og fotgjenger treffes*

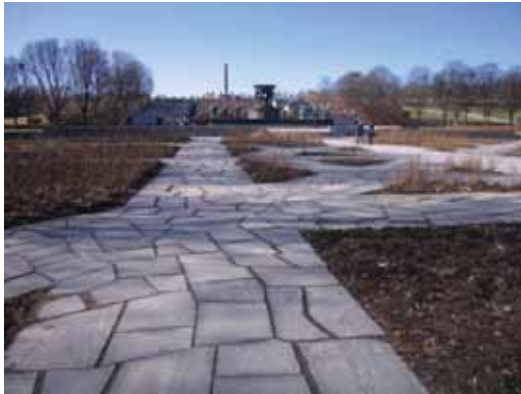
Figur v.81 *Skiferheller gir ujevn overflate*

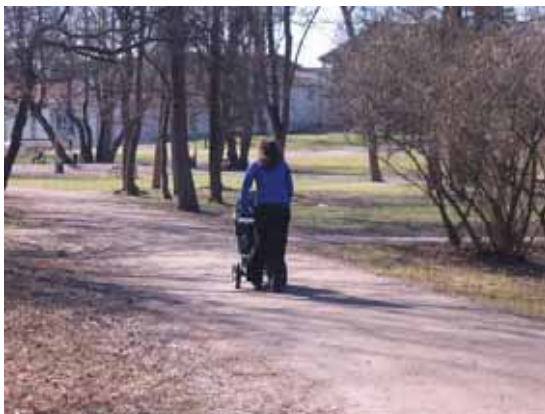
Det er flere dekketyper. I sentrale deler er det lagt asfalt og kanter. I periferien er det løst dekke (uten kanter) som enkelte steder har fått hard medfart gjennom vinteren. Universell utforming forutsetter gangveier med fast og jevn overflate. De bør også være kantet i en urban situasjon. I store områder (slik som her) bør det kunne aksepteres tydelige overganger (som gress) inntil fast grusdekke.

Figur v.82 *Løst dekke, uten kanting*

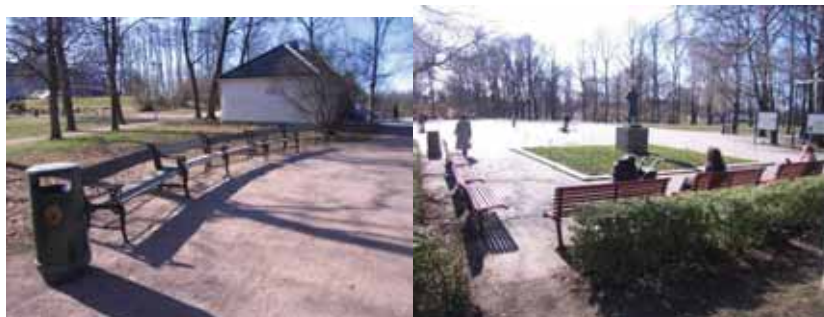
Figur v.84 *Benkeplasseringen med mange benker inntil hverandre reduserer valgmulighetene for rullestolbruker*

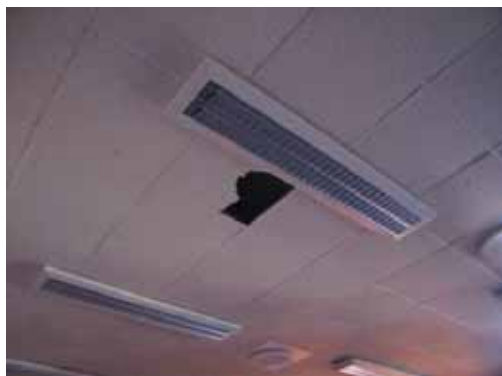
Figur v.98 *Skader i himlingen*

Det er en rekke støvdepoter, og himlinger med løse plater trenger en overhaling. Materialene ellers i bygget, med terrasso i kommunikasjonsveier og linoleum i undervisningsrommene er renholdsvennlige.
