**Uttalelse til spørsmålet om å gjenoppta undersøkelsene  
omkring forliset til fiskefartøyet "Western"  
6. februar 1981**

**Den faste undersøkelseskommissjonen for visse ulykker  
innen fiskeflåten**

**19. april 2005**

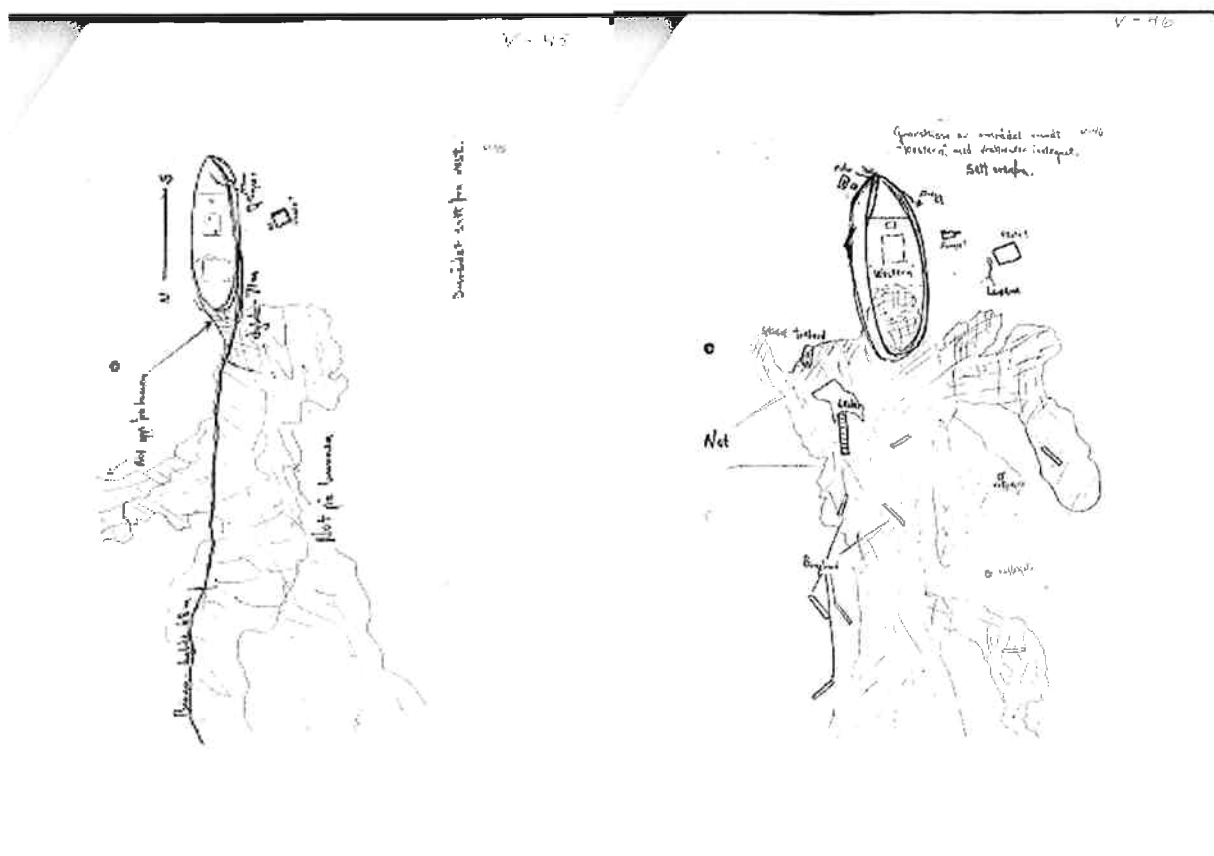
Figur 3. Tegninger vedlagt rapport fra Bergen Underwater Service.

”Like ved babord baug fant en et ekkolodd og en motor som kan ha tilhørt ”Western”s lettboat og opp fra disse funnene gikk det flere tau enten opp mot overflaten eller mot vrakets baug, noe som kunne være et evt. Løfteskrev for en lettboat. Videre bakover på kjølen kunne en observere en skade i stråkjølen, men ellers ingen skader i baug, kjøle eller bunnen på babord side og opp mot rekken.”

*Et stykke fra styrbord baug fant en en pumpelignende gjenstand, en lanterne med ledning og kvadratisk formet plate med ca. mål 1,5x1,5 m. (...) Rett bak registreringsnummererte på styrbord side ble det observert noen småbulker, ellers ingen synlige skader i stavn eller baug."*

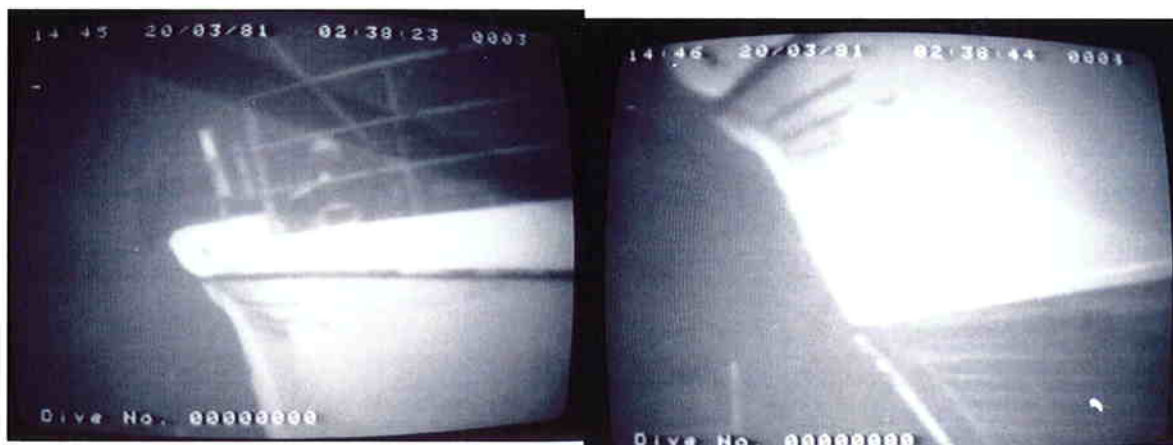
*Figur 4. Observert skade i baugen*

*Hull i rekke på babord side (ser ut som mindre hull)*

*Større hull."*

Kommisjonen har foretatt en gjennomgang av videoopptak fra 20. mars 1981 overlevert fra de pårørende. Av opptakene fremgår at forstavn (av aluminium) er trykt kraftig inn, jf. figur 4 og figur 5.

Av skader vil kommisjonen vise til inntrykning i baugparti som ble observert ved undervannsfilmning før hevingsforsøkene. Det vises videre til hull under vannlinje i baugparti på styrbord skuteside som ble konstatert etter første hevingsforsøk. Ut fra de tilgjengelige opplysningene finner kommisjonen ikke å kunne se bort fra at disse skadene oppsto da fartøyet traff bunnen på forlistidspunktet. På bakgrunn av de opplysninger som er tilgjengelige finner kommisjonen det likevel vanskelig å ha noen sikker formening om hvordan "Western" har truffet havbunnen. Det kan for øvrig reises spørsmål om fartøyets sammenstøt med havbunnen ville hatt en slik kraft at det både kan ha forårsaket inntrykning i baugparti og den betydelige skade i styrbord skuteside.

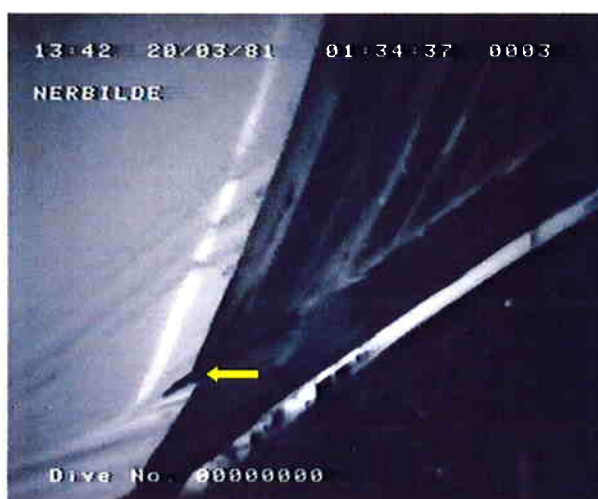
*Figur 6. Brudd i aluminiumsprofil.*

Videre fremgikk brudd i aluminiumsprofil i nedkant av aluminiumsbakk mot skuteseide i tre, jf. figur 6.

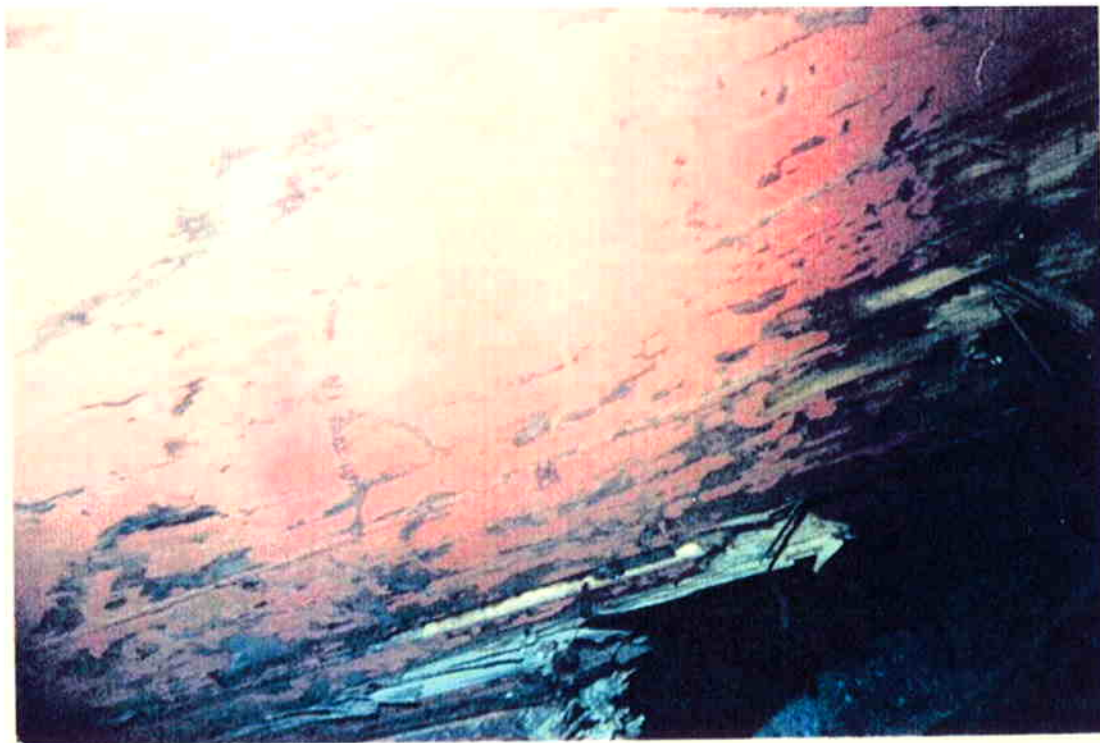
*Figur 7. Skade på styrbord skuteside*

I brev til undersøkelseskomisjonen av 14. juli 1982 har Torbjørn Nilssen redegjort for observasjon av hull i bunnen av vraket på styrbord side med utgangspunkt i at han mener dette tidligere ikke var kommet frem i sakens dokumenter. Fotografi var vedlagt oversendelsen. Dette bildet er gjengitt i figur 7.

Kommisjonen har foretatt en gjennomgang av videoopptak fra 27. mars 1981 mottatt fra de pårørende. Opptakene er foretatt under og i etterkant av det mislykkede hevingforsøket. Av opptakene i etterkant av hevingforsøket fremgår skade i form av hull under vannlinje i baugparti på styrbord skuteside, jf. også figur 7. Et felt av styrbord skuteside inkludert kjølstokk er knust/delvis borte fra noe under vannlinjen og bakover i en lengde av ca 3 meter (løselig anslått). Av opptakene synes det som om skutesiden er trykket inn (langfibret brudd på strekksiden av bordene i skutesiden).

Når det gjelder skaden i styrbord skuteside kan kommisjonen ikke se bort fra at denne kan ha blitt påført under det første hevingsforsøket. Det vises herunder til den redegjørelse som ble gitt fra hevingsforsøket, jf. punkt 1.3.4 ovenfor.

For i større grad å kunne ha noen begrunnet oppfatning av hvilke skader fartøyet kan ha blitt påført ved sammenstøtet med havbunnen, vil det etter kommisjonens oppfatning være nødvendig med nærmere undersøkelser. Videre vil undersøkelser av havbunnen rundt vraket kunne bidra til å avklare om den observerte pumpelignende gjenstand faktisk er en av fartøyets RSW-pumper.

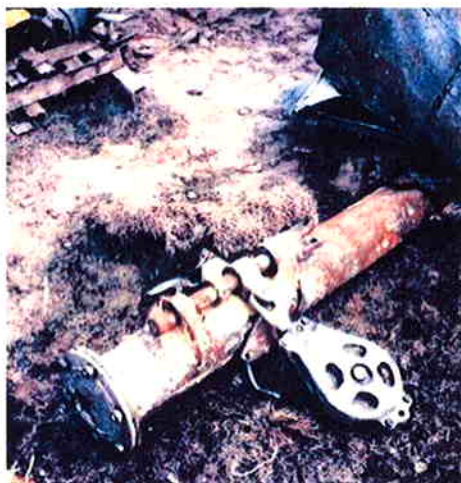
Figur 8. Nedre del av avbrekt mast med mantelwireblokk.

*"Rigg: Mantelwiren lå om blokken, men mantelkrok var ikke innsjaklet. Øye i mantelwire var ikke deformert. Masten var brukket ca 2 m over bakkdekket. Den midterste delen av masten var kraftig deformert (delvis nesten flatklemt) (...)*
