«Scandinavian Star»- ulykken, 7. april 1990

NOU 1991: 1B

Rapport fra granskingsutvalget oppnevnt
ved kongelige resolusjoner 20. april og 4. mai 1990.

Avgitt til
Justis- og politidepartementet

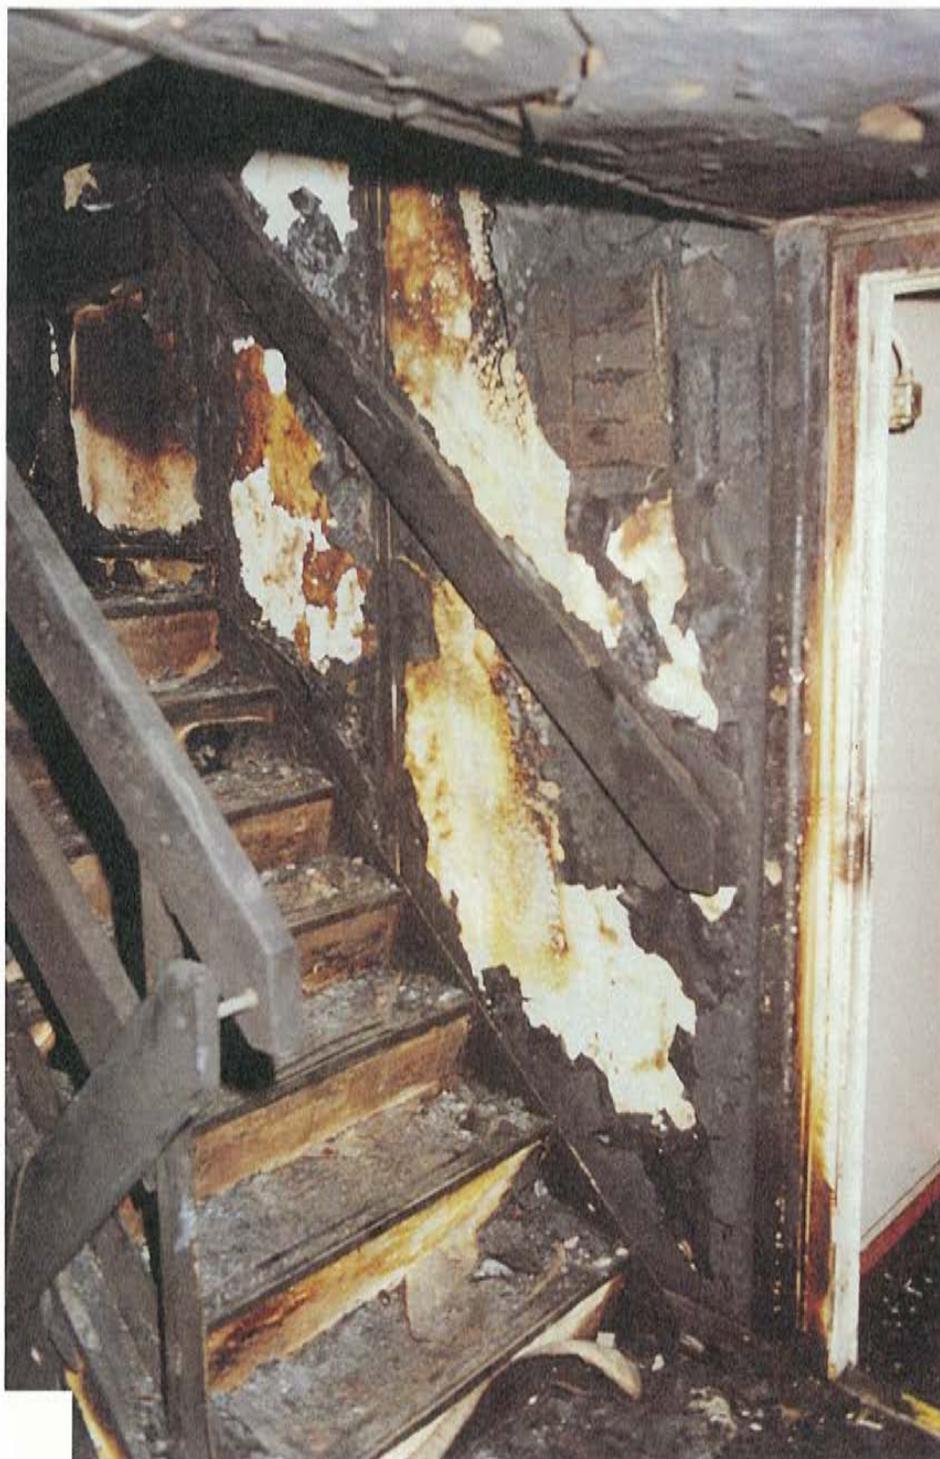
Bilde nr. 2

Bilde nr. 77 fra fotomappen. Bildet viser skadene i trappeløp D₆ på babord side, ned mot YBOR-dekk. Døren til høyre fører inn til YBOR-dekk korridor forut for D₆.

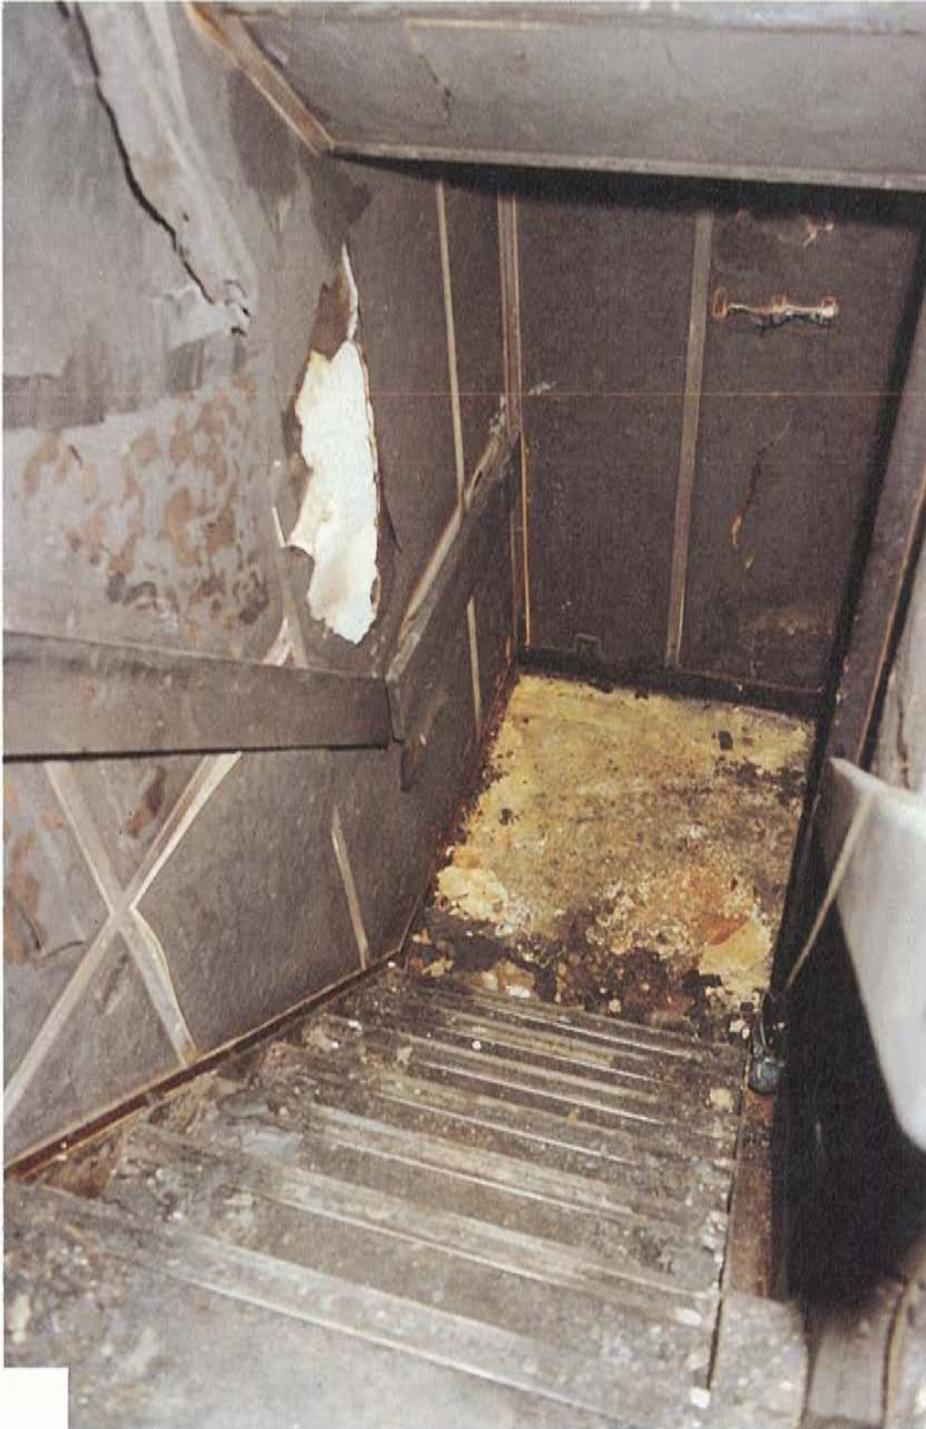
Bilde nr. 3

Bilde nr. 78 fra fotomappen. Bildet viser skadene i trappeløp D_b på babord side fra YBOR-dekk og ned til nærmeste trapperepo.

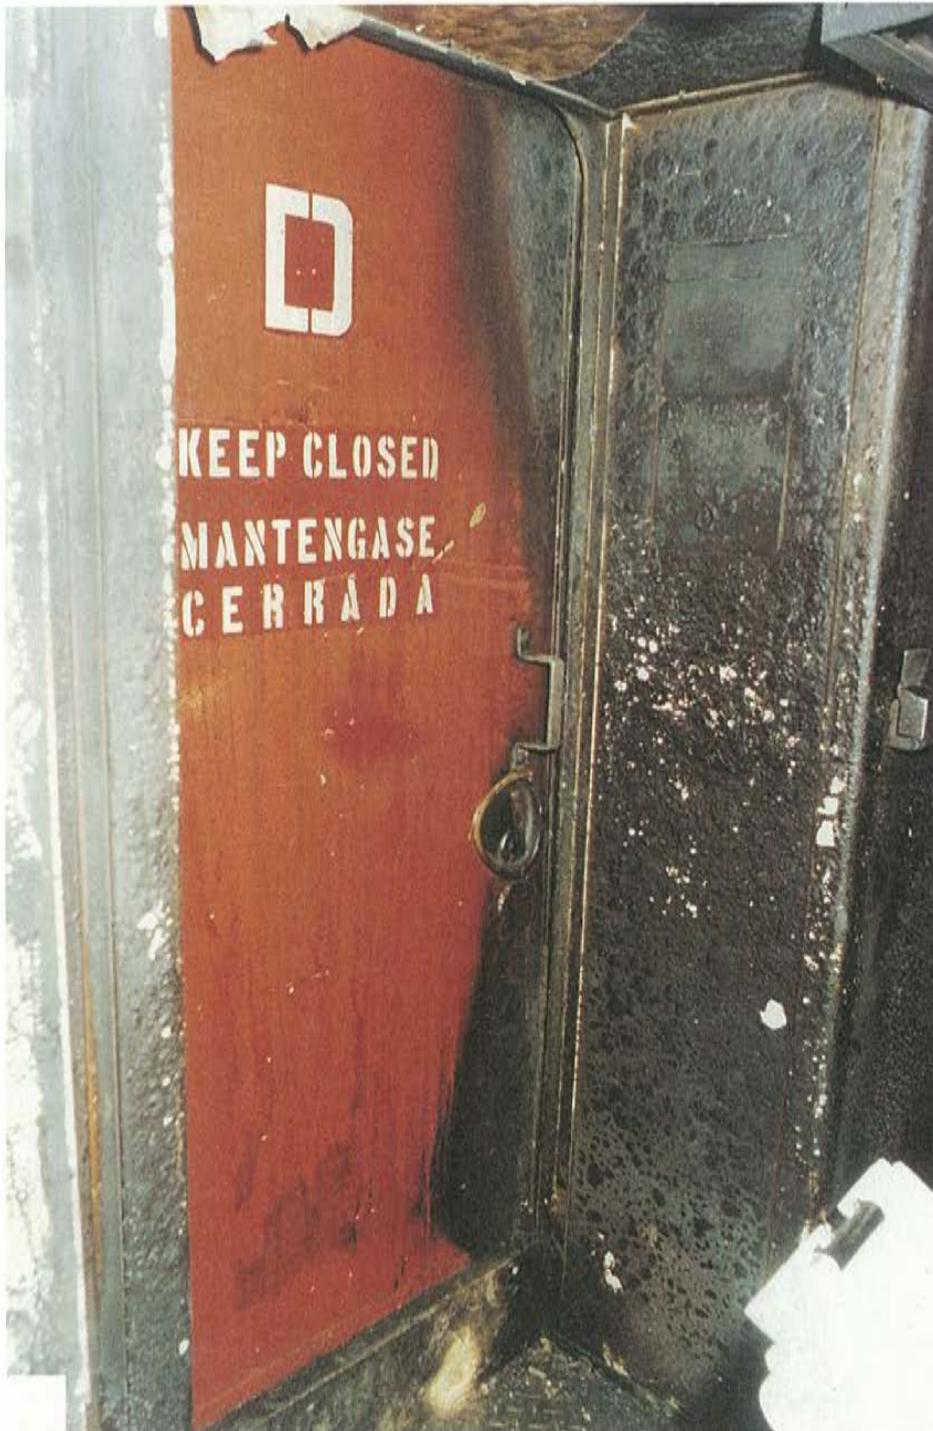
Bilde nr. 4

Bilde nr. 5 fra fotomappen. Bildet viser skadene i trappeløp D₆, babord side nede på C-dekk. Bildet er tatt mot skyveport nr. 9 ut mot selve bildekket.

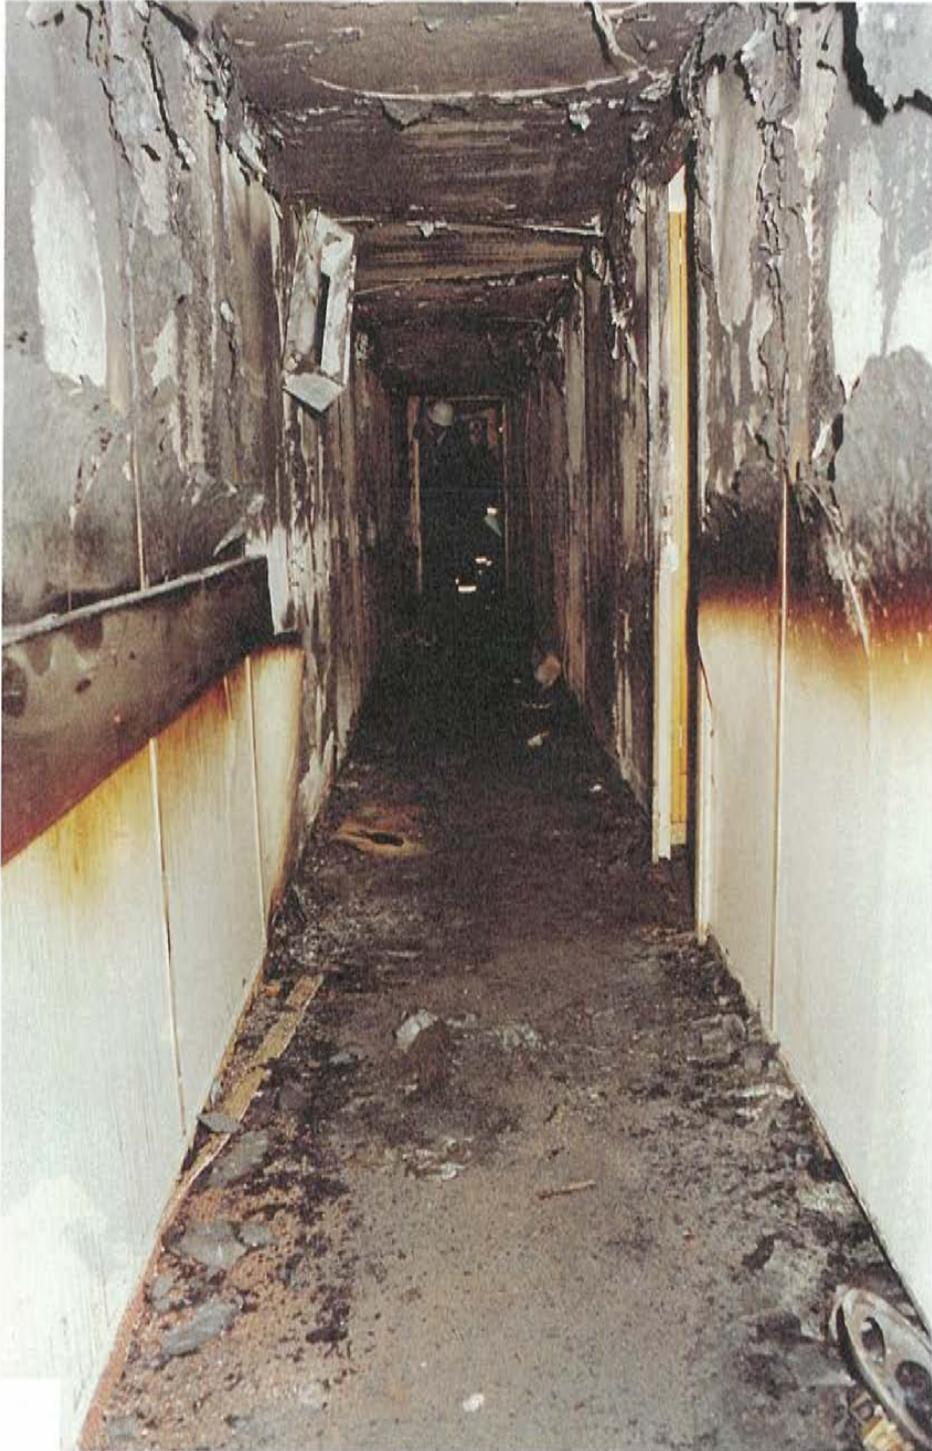
Bilde nr. 5

Bilde nr. 14 fra fotomappen. Bildet viser skadene i korridoren på C-dekk styrbord side aktenfor trappeløp D_s. Døren inn til høyre er inn til lugar 219.

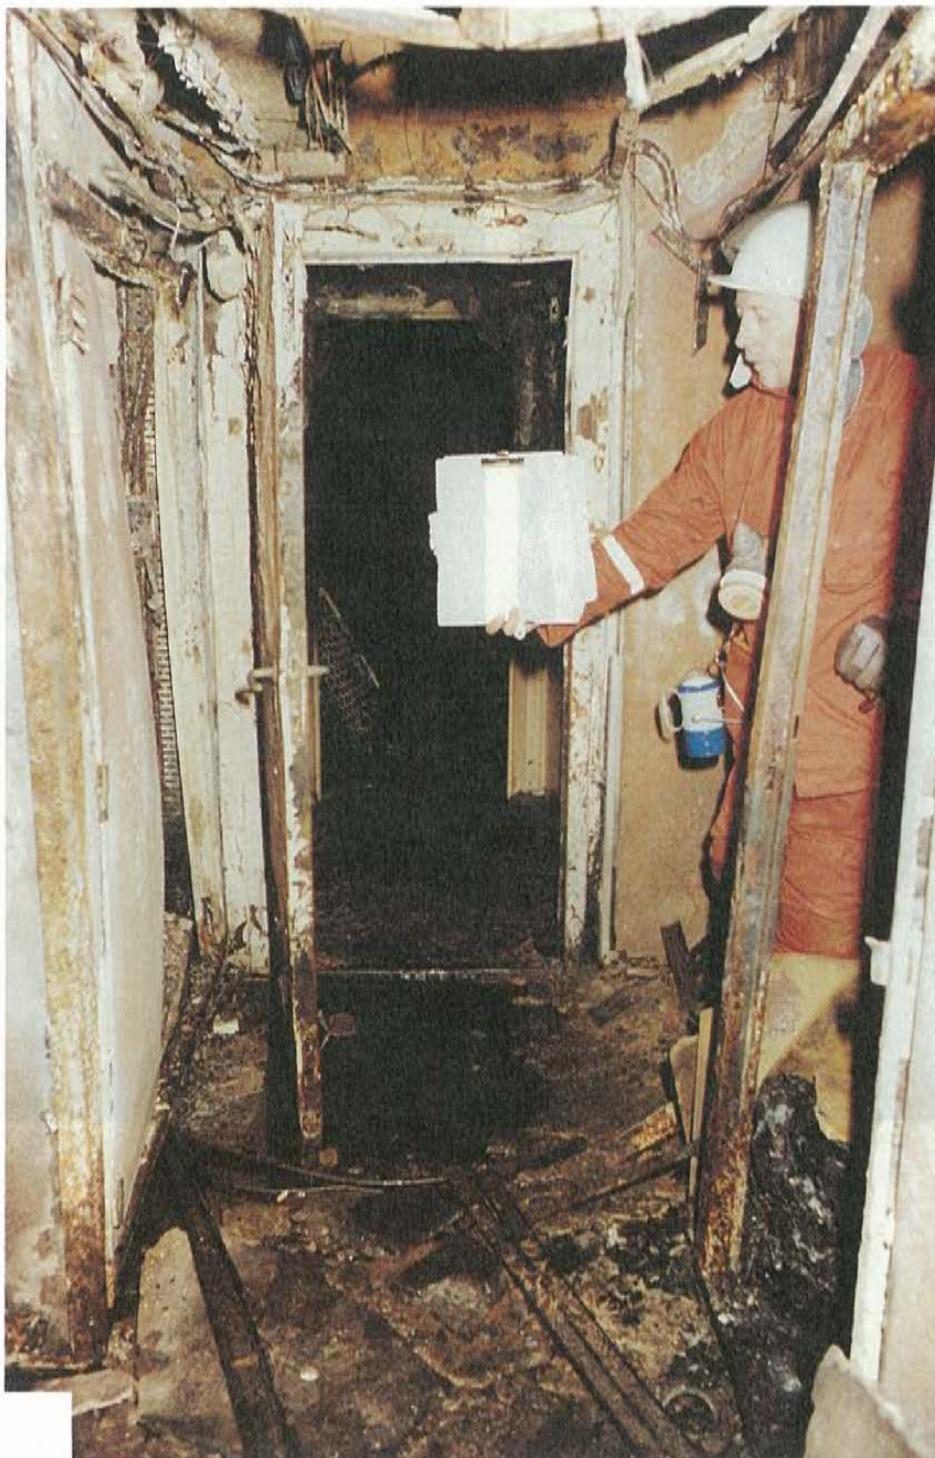
Bilde nr. 6 og 7

Bilde nr. 15 fra fotomappen. Bildet viser skadene i trappeløp D₈, nede på C-dekk nivå.

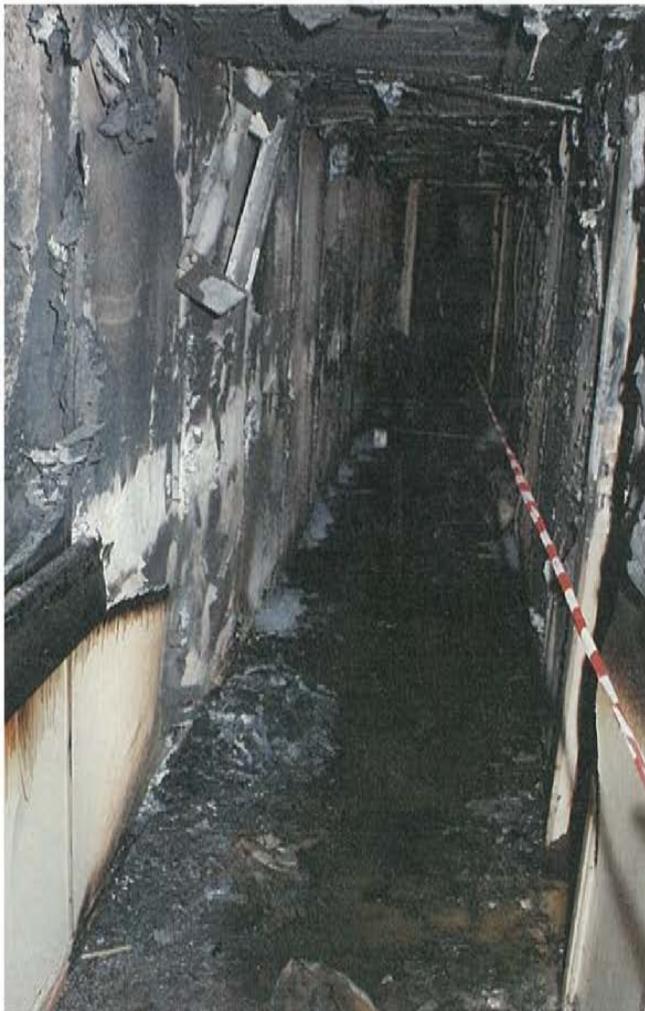
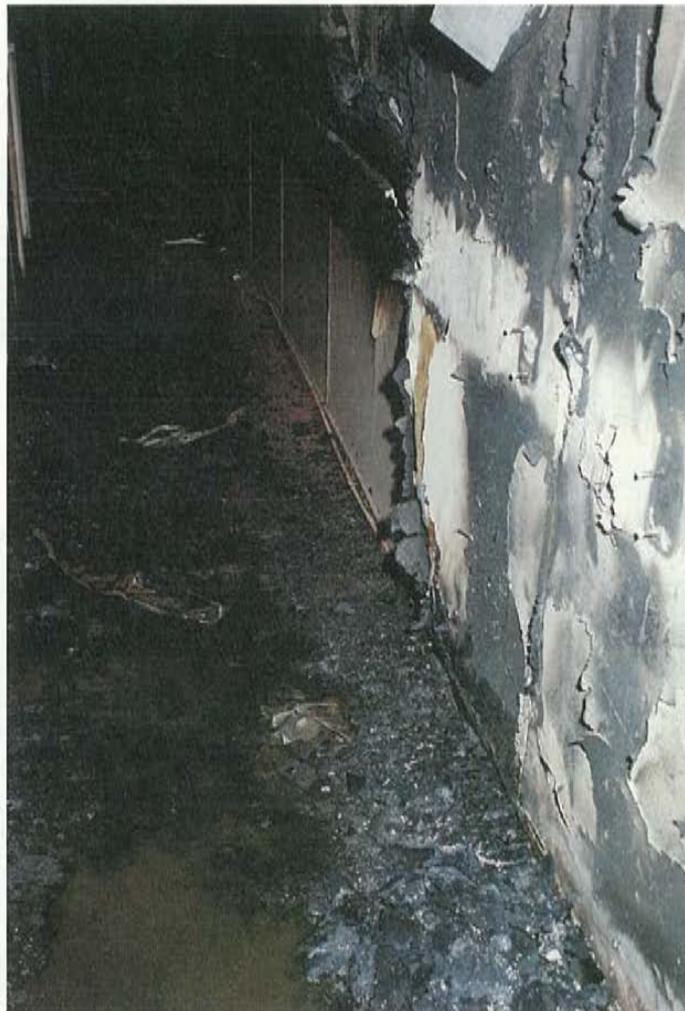
Bilde nr. 8

Bildene viser skadene på korridorveggen i korridoren aktenfor D₅ på C-dekk, styrbord side. Stedet hvor håndtaket er avbrent er rett utenfor lugar 219. Bildet til venstre er tatt mot trappeløp D₅ og bildet til høyre er tatt like ved lugar 219 i retning fra trappeløp D₅.

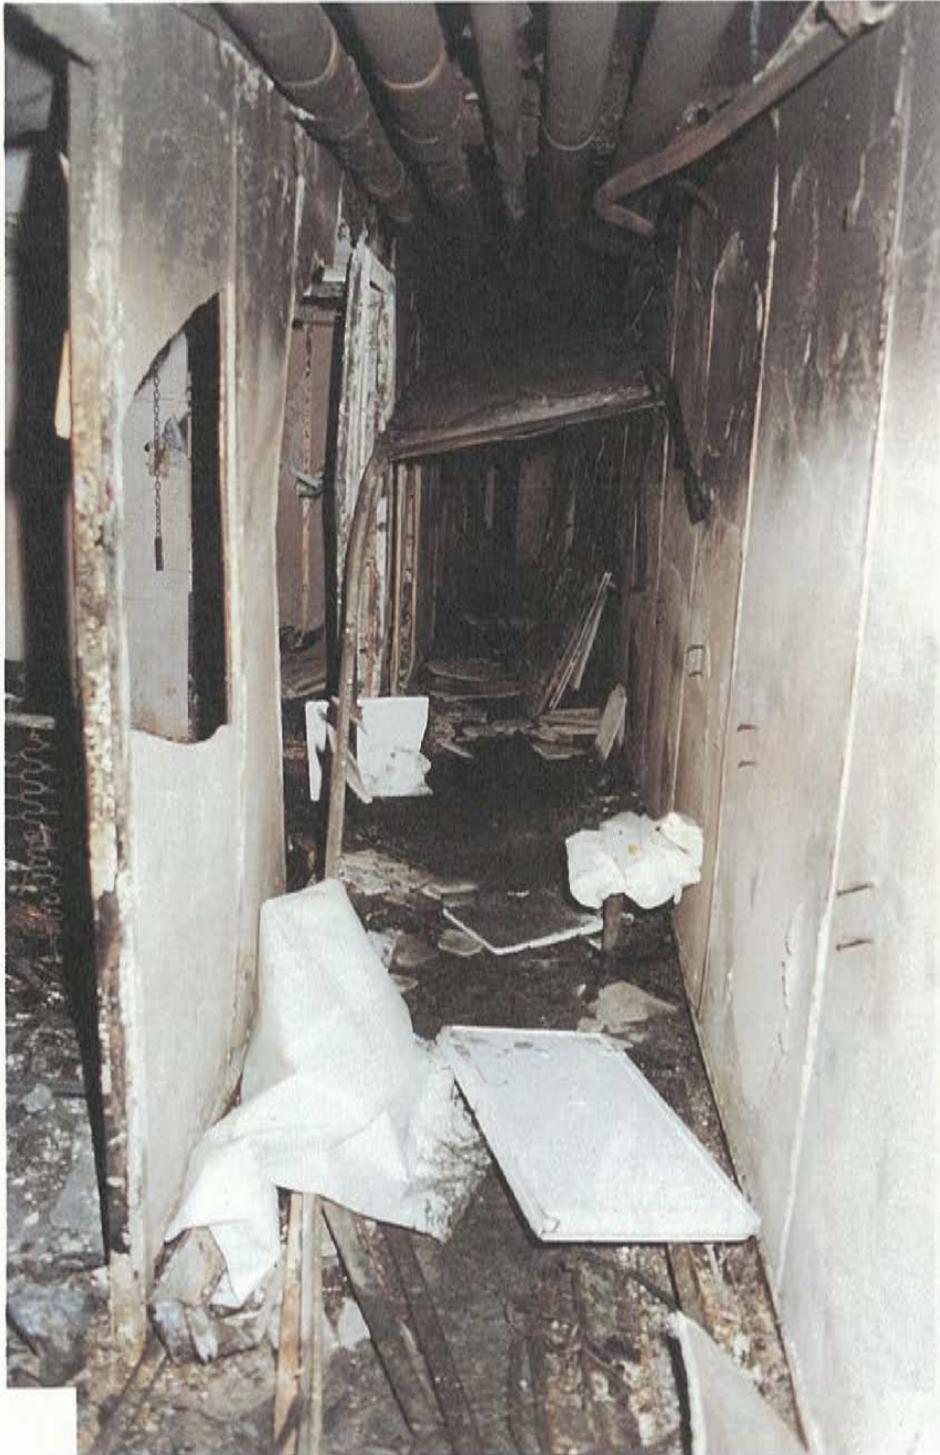
Bilde nr. 10

Bilde nr. 60 fra fotomappen. Bildet er tatt i korridoren forut for trappeløp D₅ på styrbord side på YBOR-dekk. Bildet er tatt mot trappeløp D₅. Bildet viser en utbrent korridor og utbrente lugarer, samt bøyet hydraulikkoljerør som har glidd ut av T-forbindelsen.

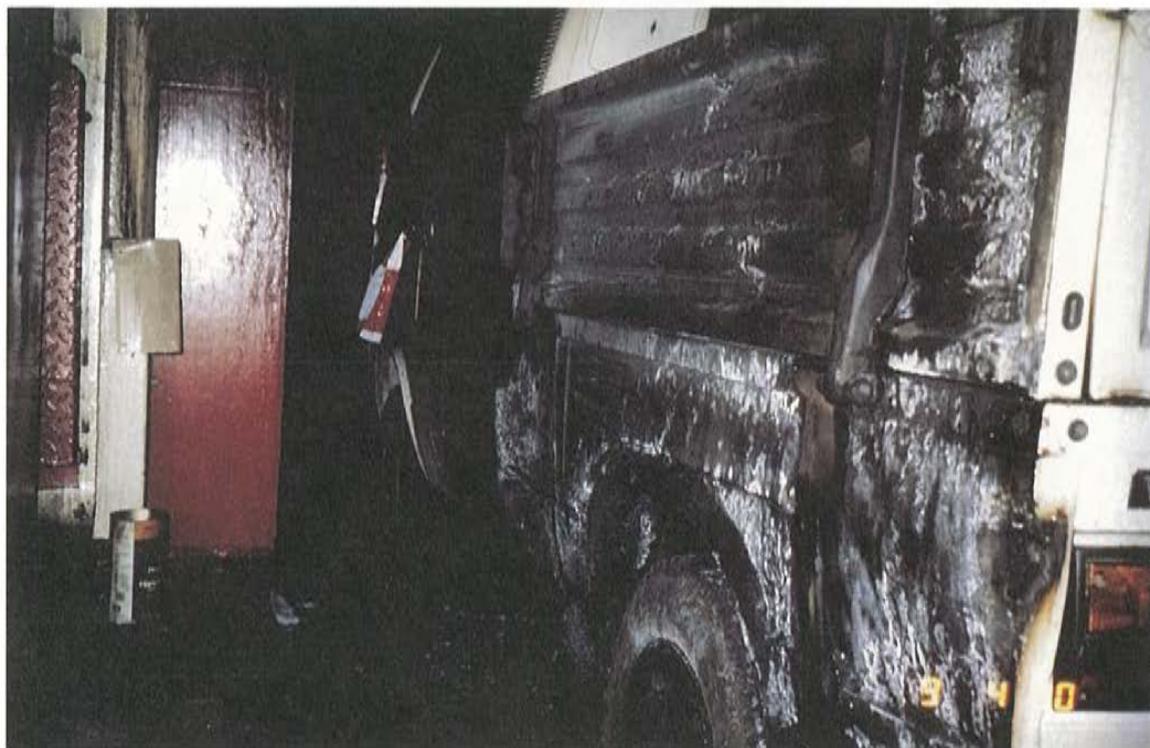
Bildet er tatt av Olle Wennstrøm fra Stockholms Brandförsvär 7 april 1990. Bildet viser brannskadet bil som har stått rett utenfor skyveport nr. 9 på C-dekk ved trappeløp D_b.

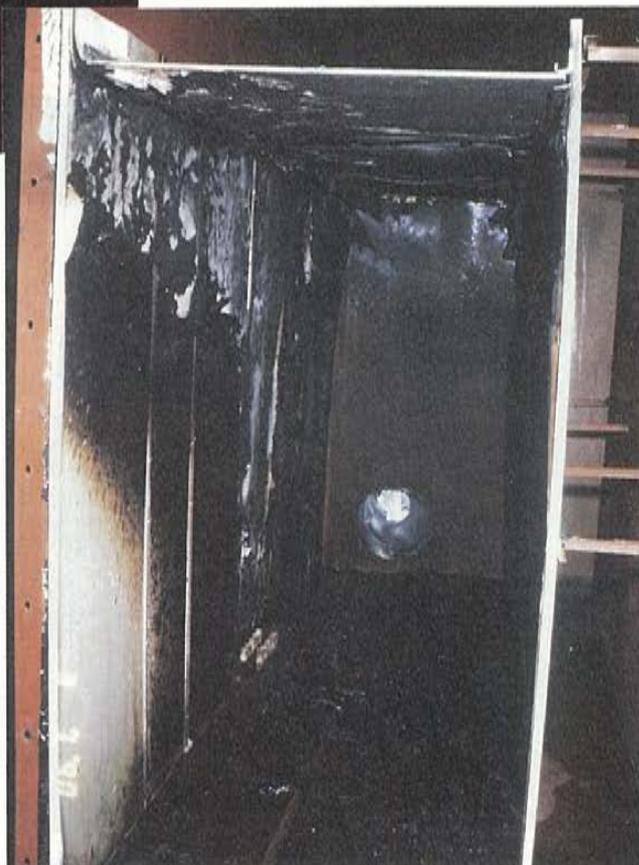
Forsøk SC-2; Typisk skadebilde, takflaten og øvre del av veggene er utbrent. Brannen ble slokket umiddelbart etter at overtenning inntraff.

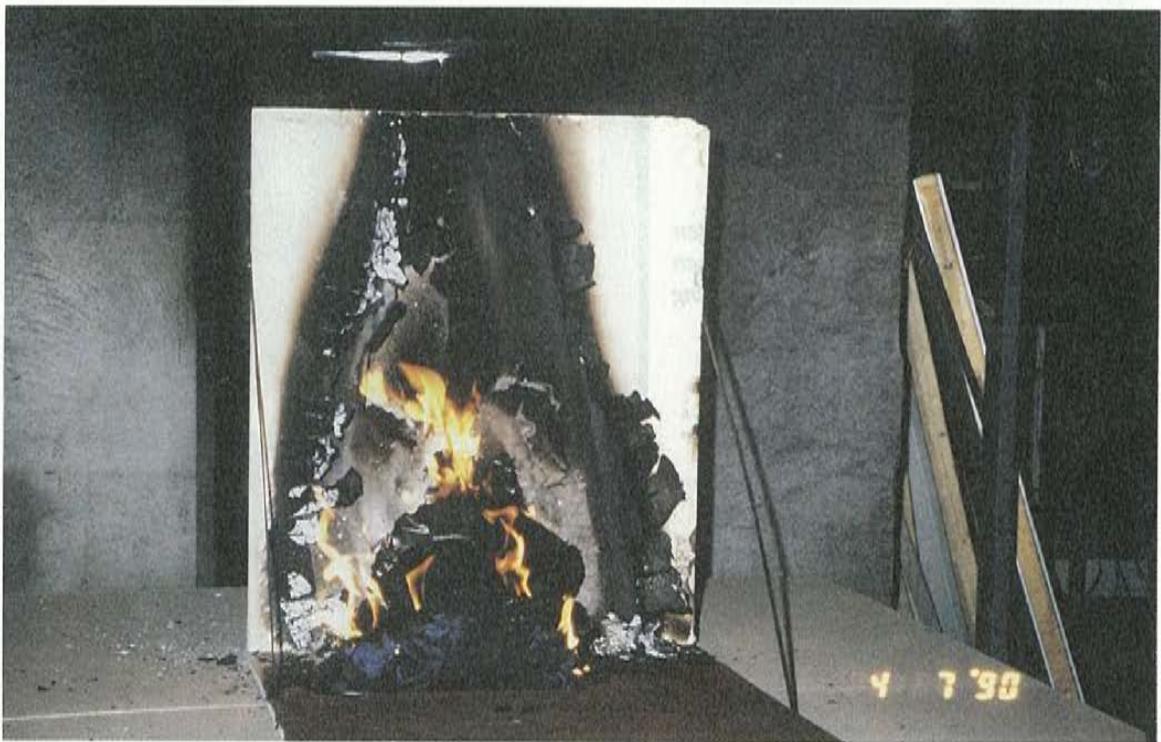
Bilde 4 *Forsøk SC-3; Antennelse av sekk med sengeutrustning. Bildet viser skadeomfang på bakvegg.*

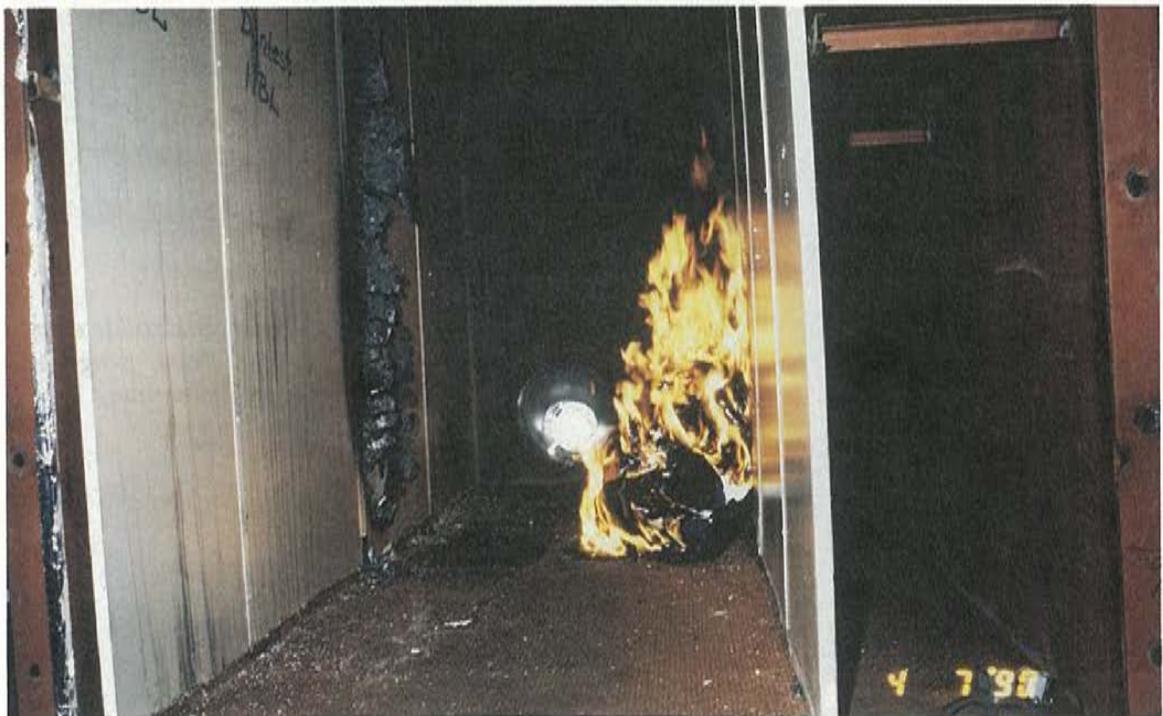
Bilde 6 *Forsøk SC-4; Skadebilde etter brann med gassbrenner 100 kW kontinuerlig.*

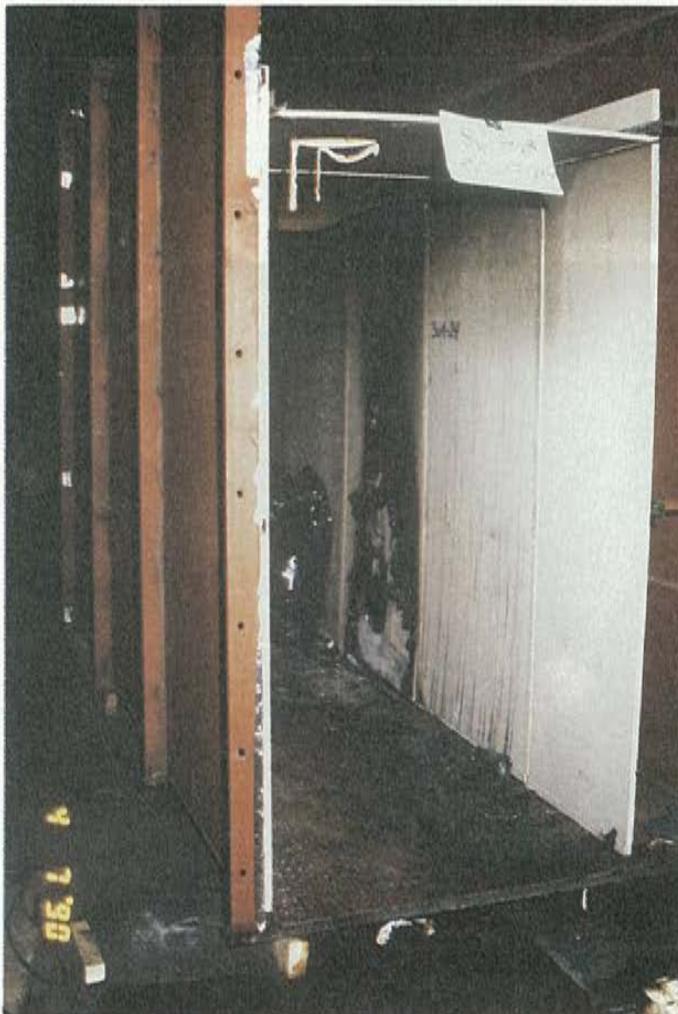
Bilde 8

Forsøk SC-4A; Skadebilde etter brann i sekk med sengeutrustning. Ingen overtenning.

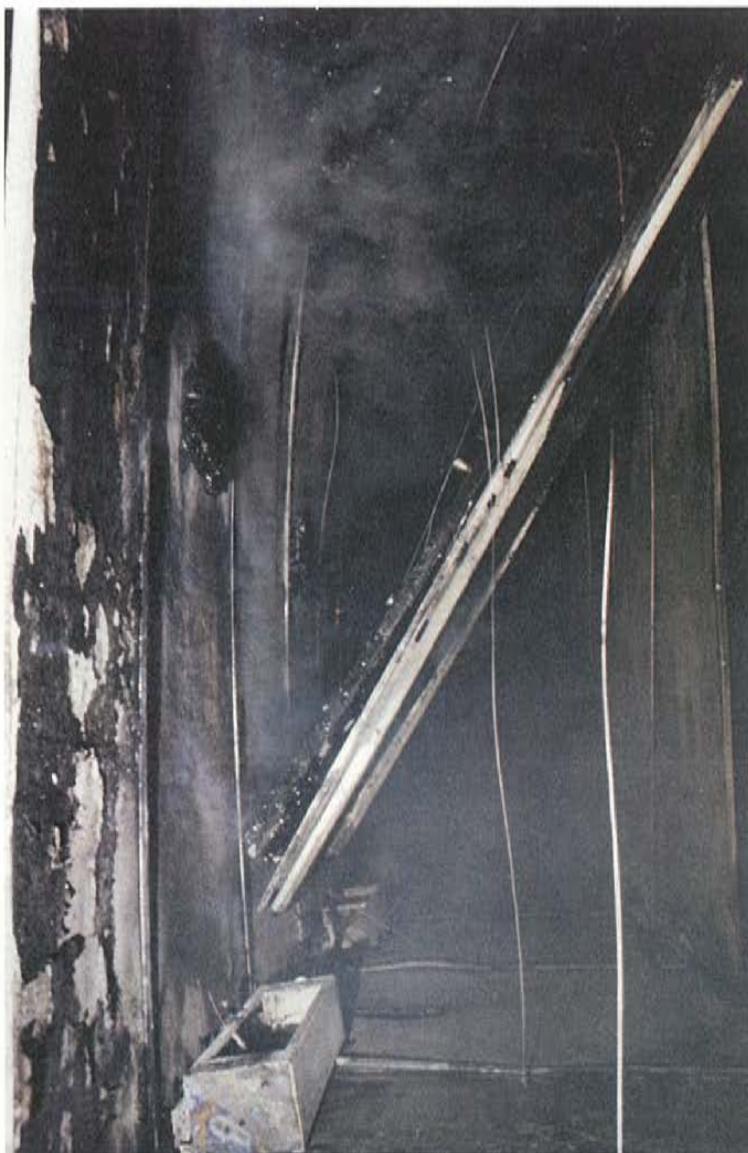
Bilde 13 *Forsøk SC-5A; Skadebilde, vegger og tak utbrent samt deler av golvteppet.*

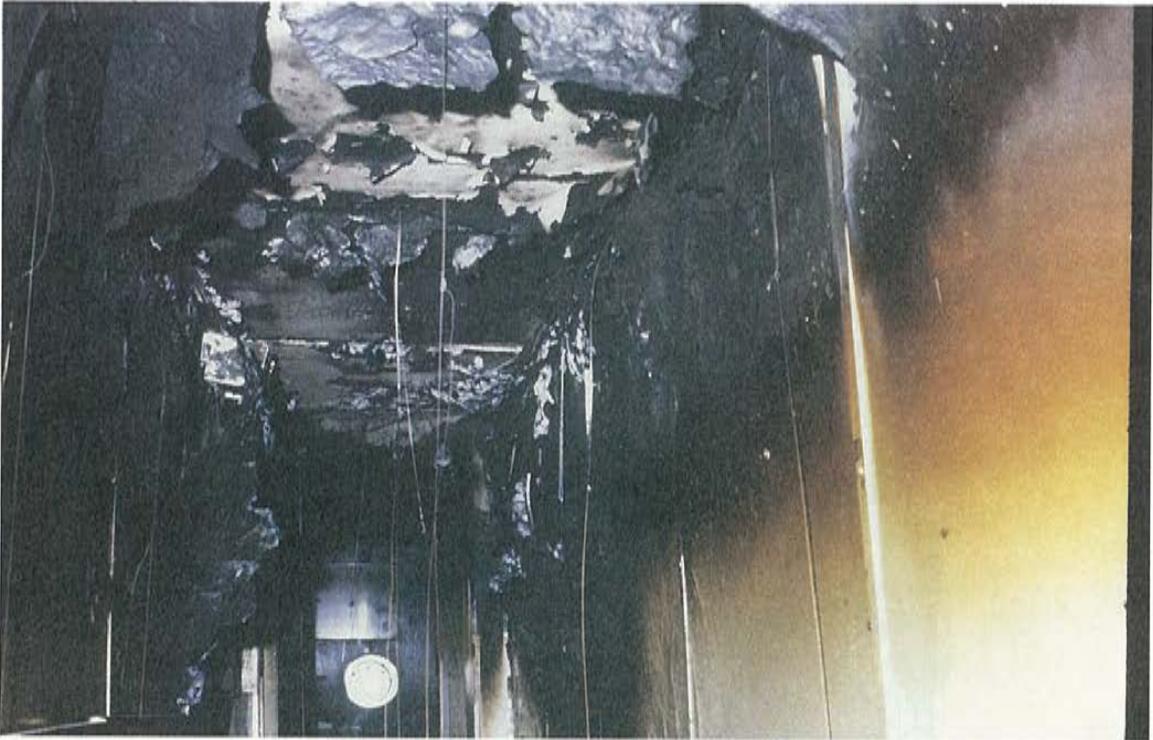
Bilde 14 *Forsøk SC-6; Skadebilde. Utsnitt av korridor sett fra bunn av trappesjakt.*

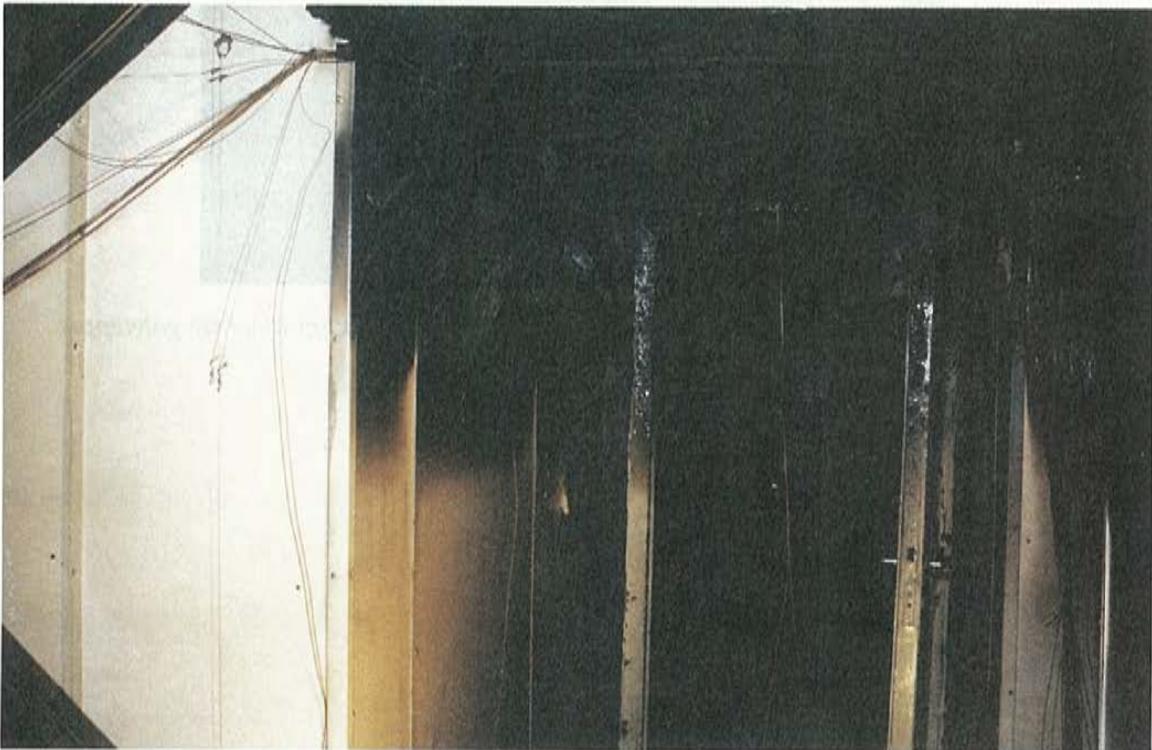
Bilde 15 *Forsøk SC-6; Skadebilde, nedre del av trappesjakt.*

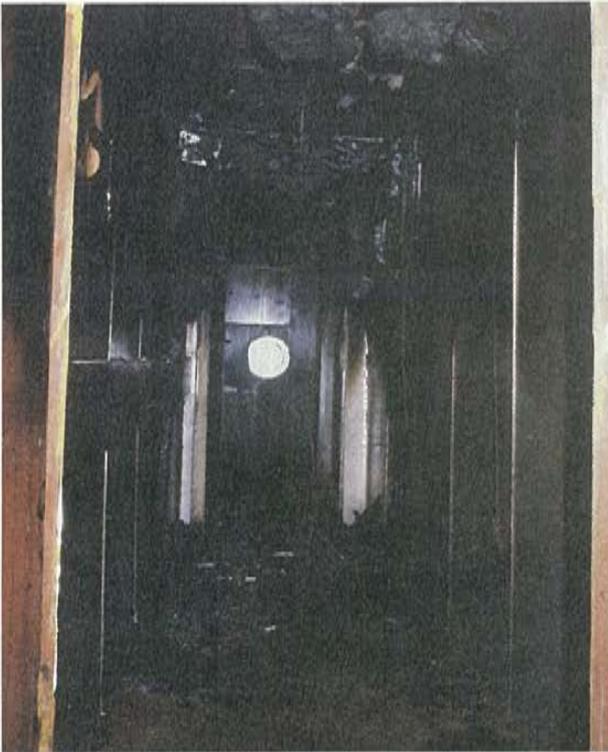
Bilde 16

Forsøk SC-6; Skadebilde, tak og øvre del av veggflaten utbrent. Brann stoppet naturlig pga. av oksygenmangel.

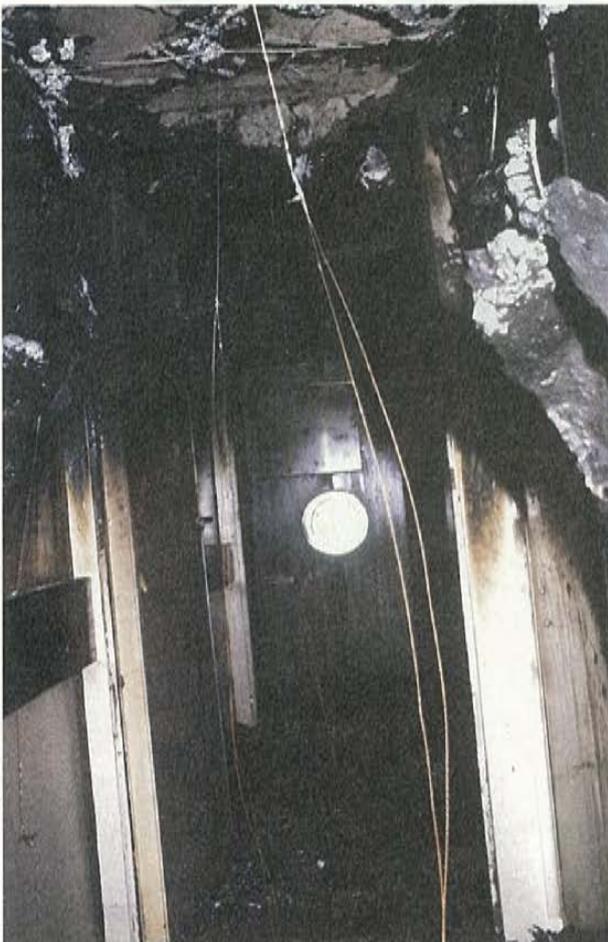
Bilde 17

Forsøk SC-6; Skadebilde. Utsnitt av området ved branndør, sett fra korridor mot bunn av trappesjakt.

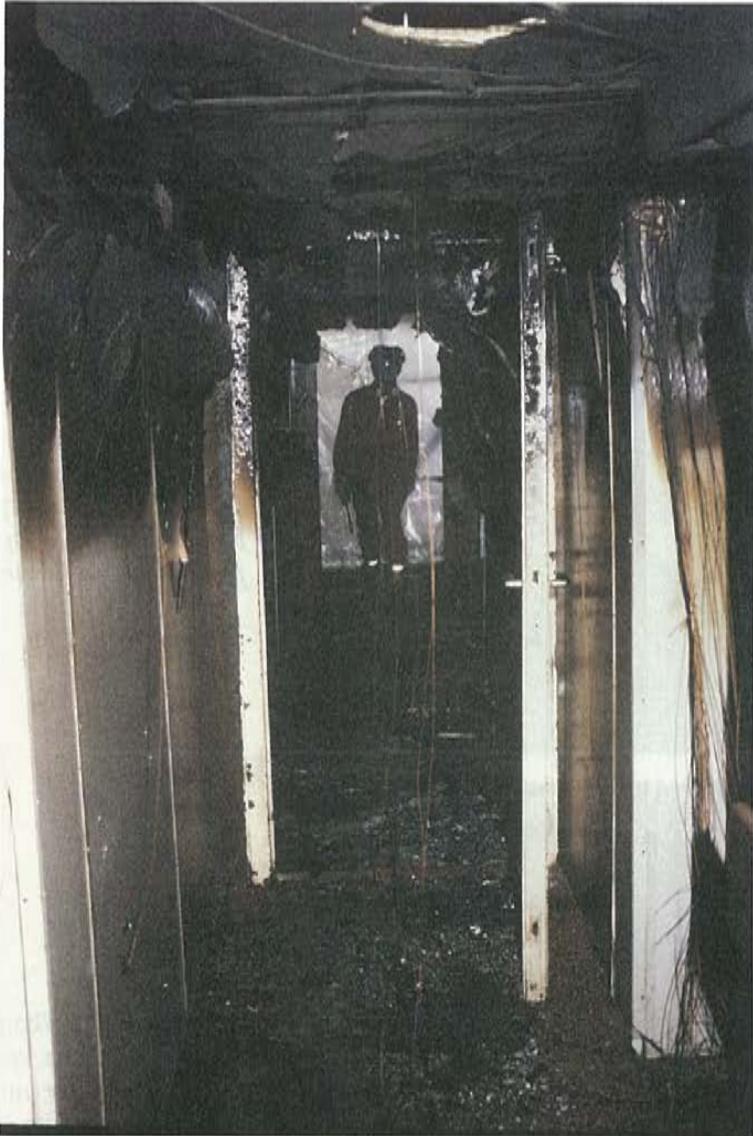
Bilde 18 *Forsøk SC-6; Skadebilde. Utsnitt av området ved branndør, sett fra bunn av trappesjakt og i retning inn i korridøren.*

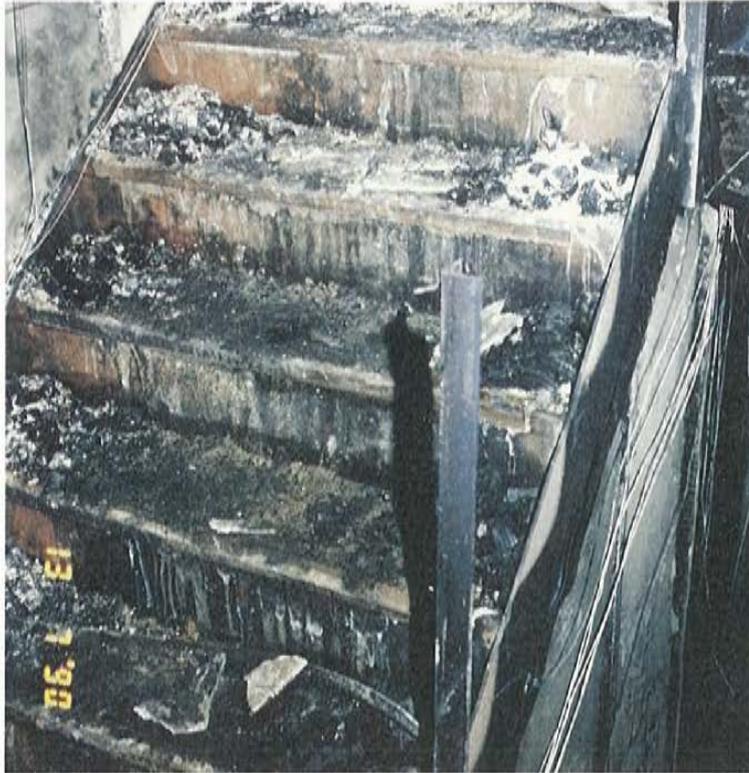
Bilde 23 *Forsøk SC-7; Skadebilde. Utbrenning av trapp i bunn av trappesjakt.*

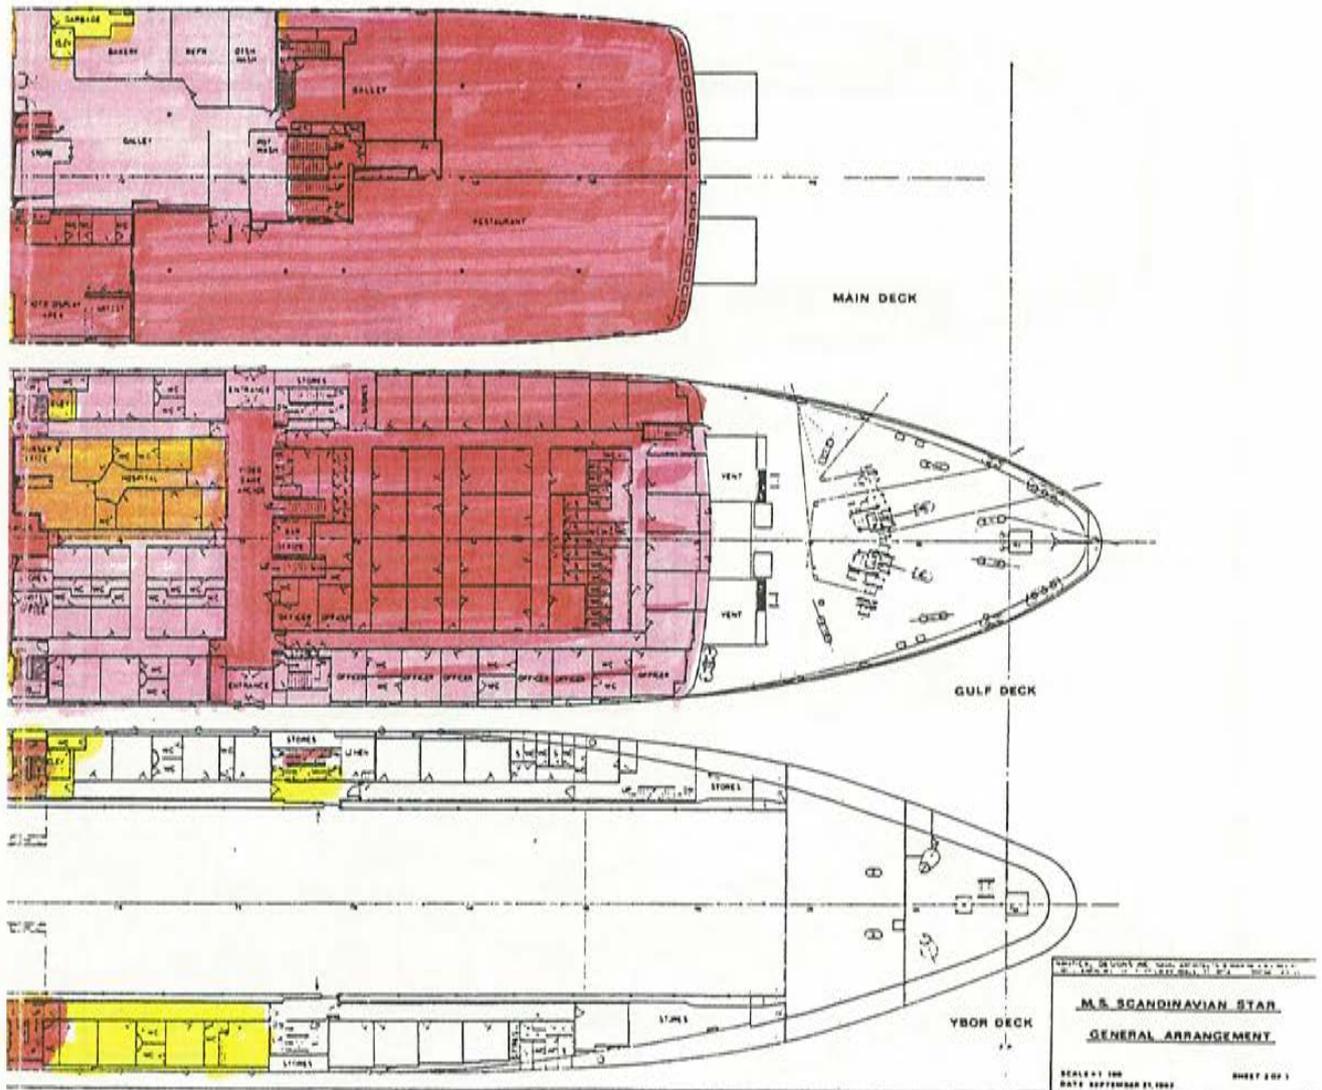
Plan over båten med angivelse av skadene

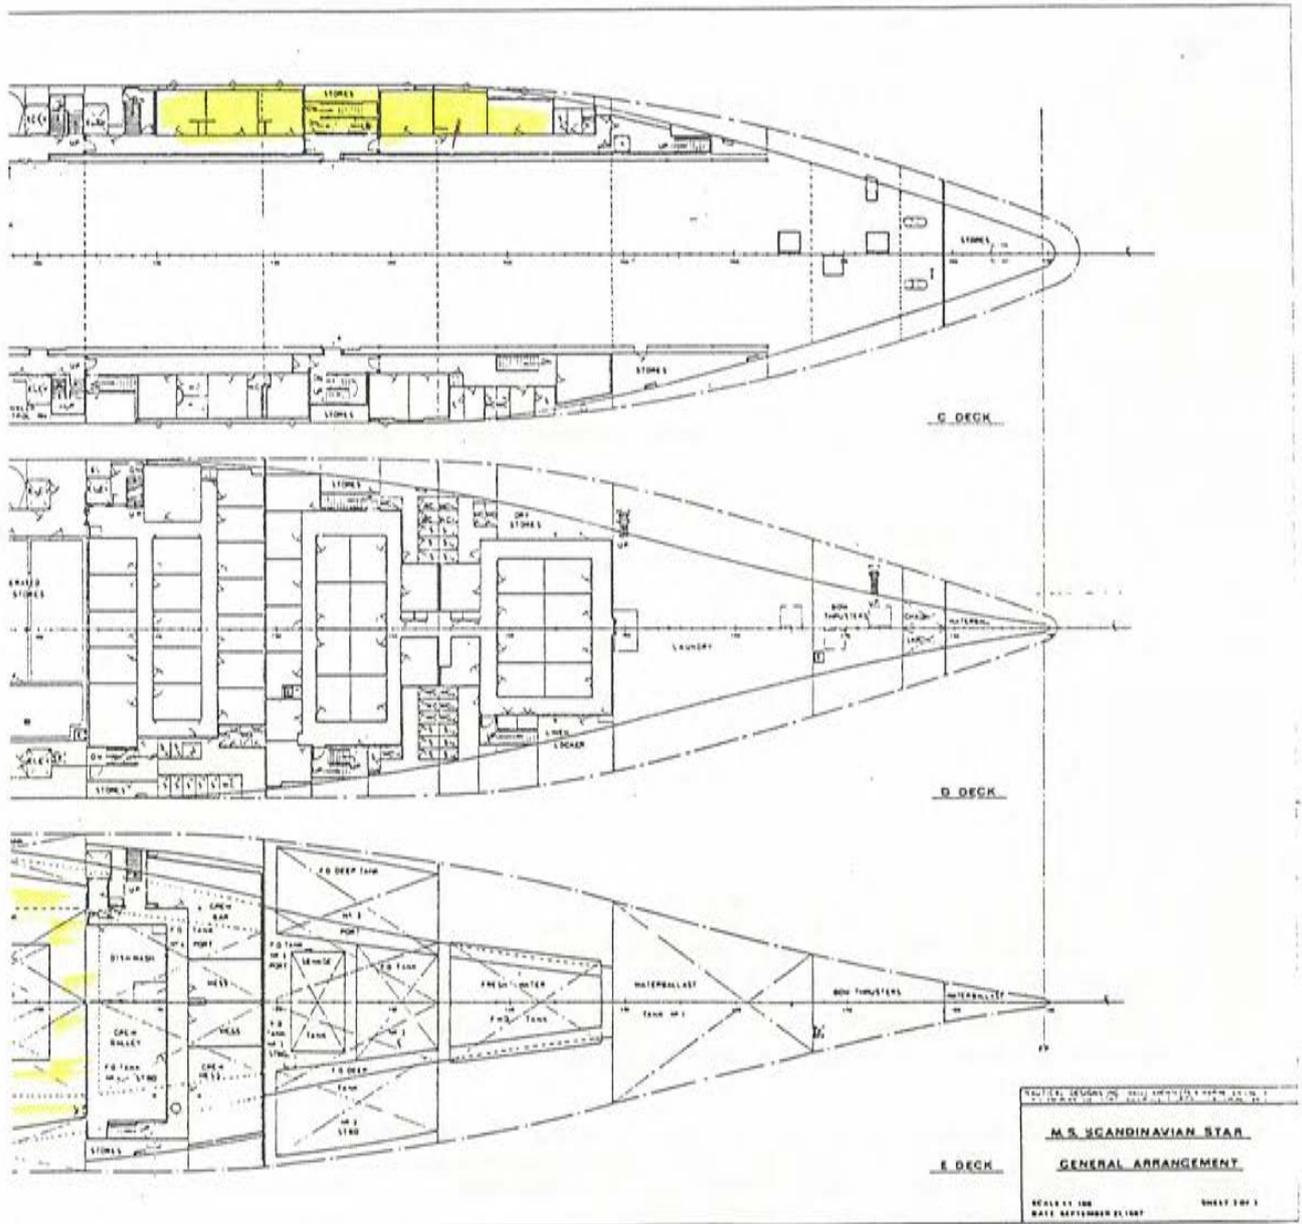
Plan over båten med angivelse av skadene
