## «Scandinavian Star»- ulykken, 7. april 1990 HOVEDRAPPORT

NOU 1991: 1A

Rapport fra granskingsutvalget oppnevnt  
ved kongelige resolusjoner 20. april og 4. mai 1990.

Avgitt til  
Justis- og politidepartementet i januar 1991.

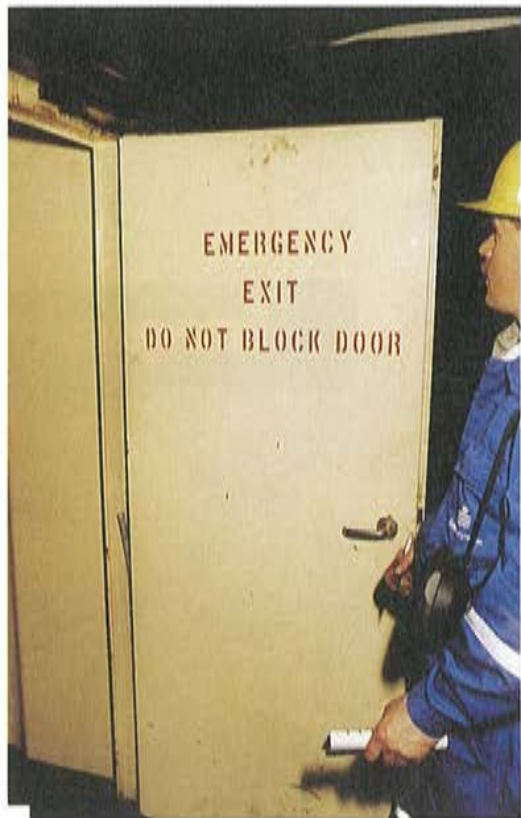
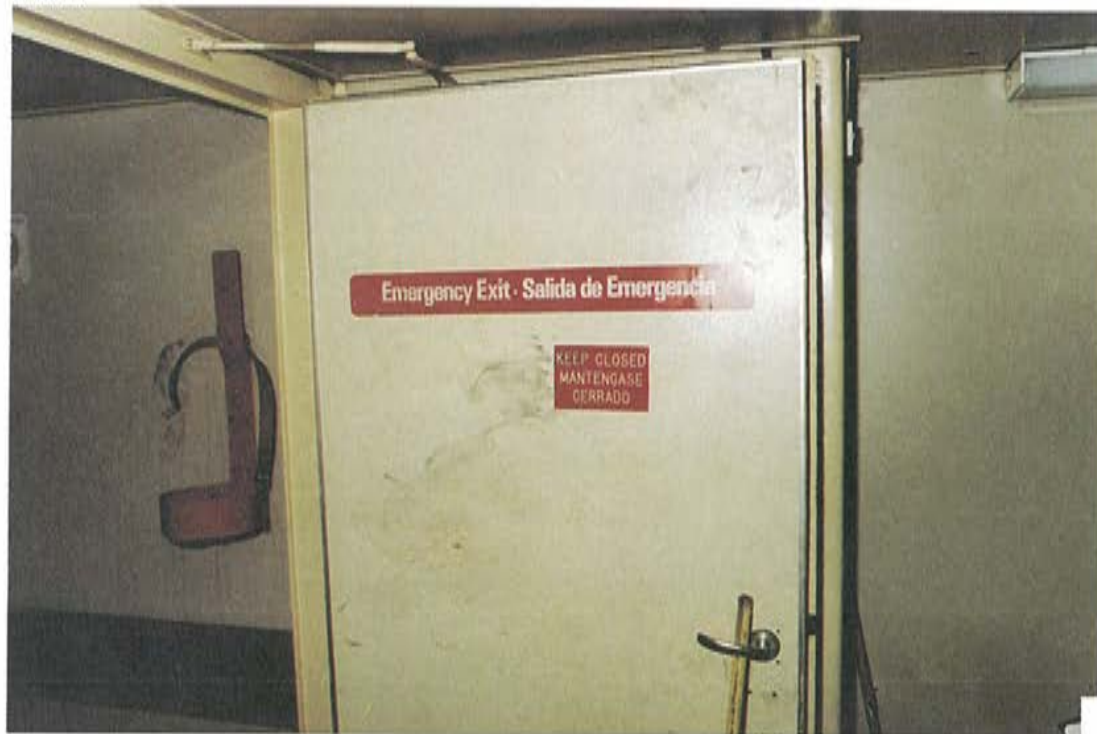
Foto 4

Foto nr. 4 og 5 viser skilting og merking av branndører.

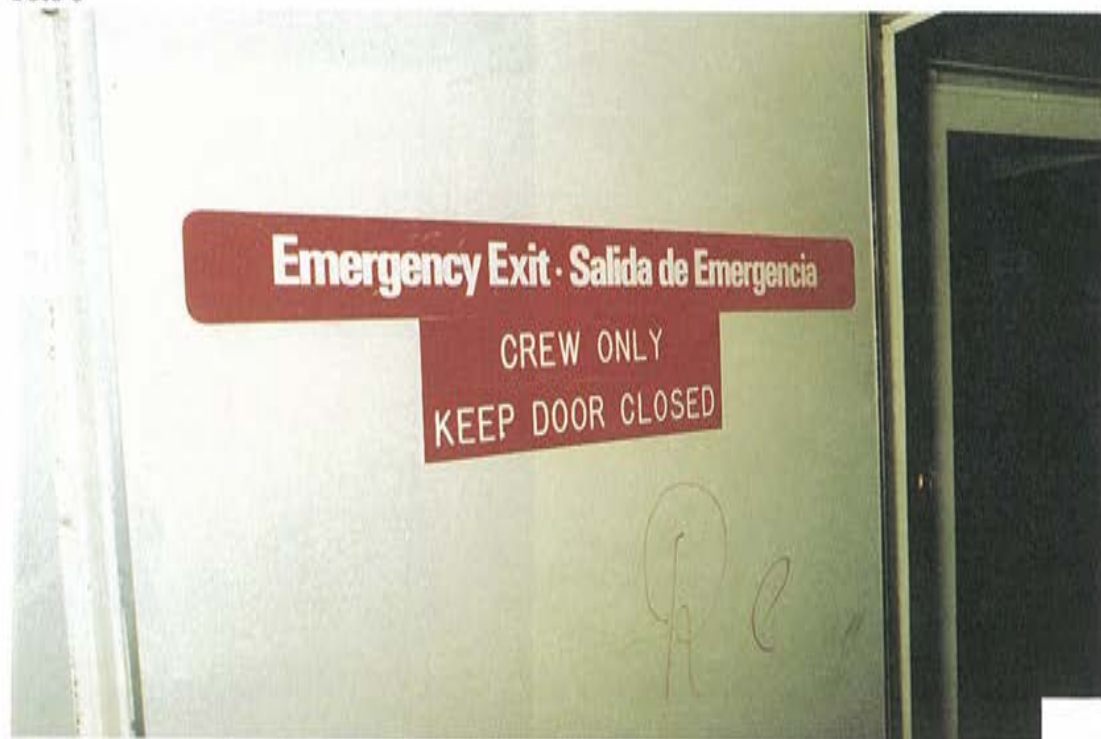
Foto 6

Foto nr. 6 viser skiltingen av en branndør som under normal drift kun er forbeholdt besetningen. Dette skiltingsprinsipp er brukt overalt i de områder av skipet der besetningen bor, eller der man har funnet det u hensiktsmessig at passasjerene ferdes under normal drift.

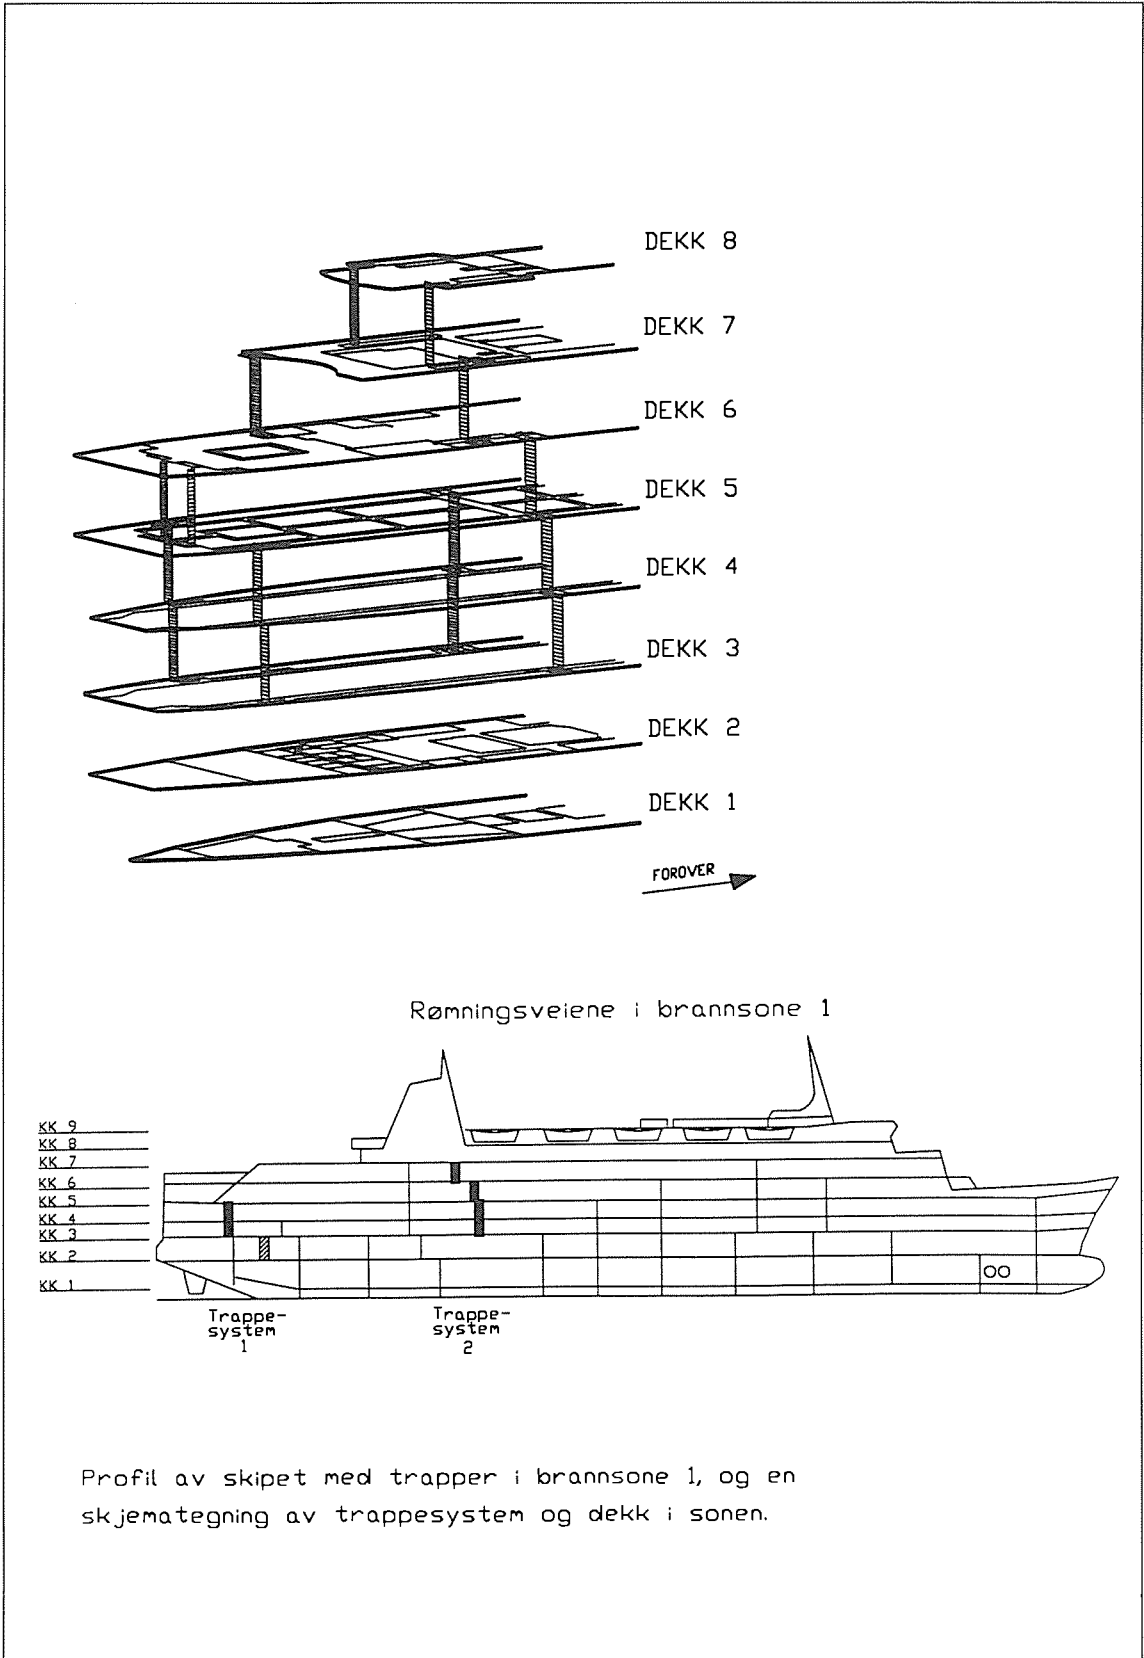
Fig. 4.7.2 Snitt som viser trappeløp for rømningsveiene i brannsoner 1

gende og at den brannmessige avgrensning av det trappesystemet som skal være hovedfluktruten, inkluderer en tverrskipskorridor på dekk 5. Dessuten er det hele 16 branndører som må være lukket for at den brannmessige avgrensning av hovedfluktveien skal være effektiv.

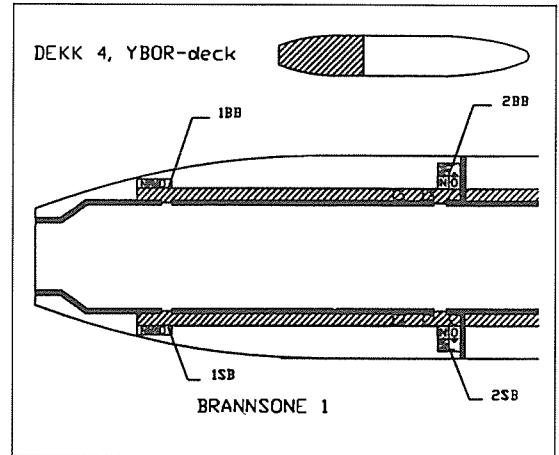
Fig. 4.7.8.1 Plan over brannsoner 1

Lugarer, korridorer og fluktveier ligger etter samme mønster som på dekk 3, men med lugarplass til flere enn på dekket under. Selv for et større antall personer skulle fluktveiene i prinsippet være gode. Det ble imidlertid funnet 19 omkomne i lugarene på styrbord side. Årsaken er trolig at giftig røyk trengte inn i korridoren før passasjerene ble alarmert. Slik forholdene var under brannen, hadde man derfor rent faktisk ikke fluktmuligheter.

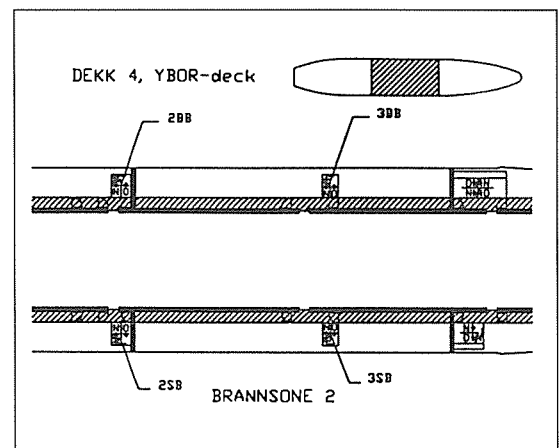
Fig. 4.7.8.2 Plan over brannsoner 2

Også denne seksjonen har et arrangement av lugarer, korridorer og fluktveier som tilsvarende det man har på dekk 3, men også her for et større antall personer enn på dekket under. Konklusjonen er at rømningsmulighetene i prinsippet er tilfredsstillende. Det ble imidlertid funnet 14 omkomne her. Årsaken anses å være den samme som for dekk 4, brannsoner 1.

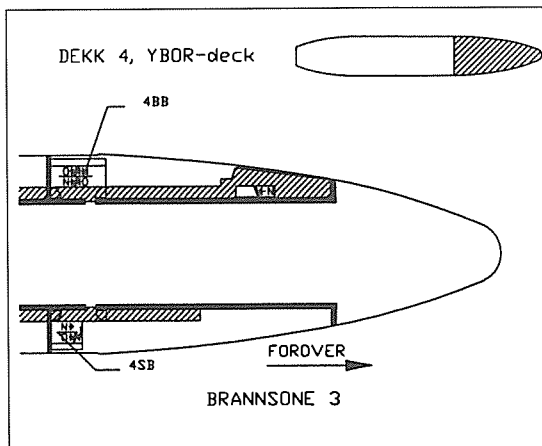
Fig. 4.7.8.3 Plan over brannzone 3

Korridorer og lugararrangement tilsvarer i hovedtrekk det man har på dekket under. På babord side har korridorutgang i begge ender, og rømningsmulighetene anses i prinsippet som tilfredsstillende. På styrbord side er korridoren 15,2 m lang og har utgang bare i den ene enden. Dette er ikke tilfredsstillende.

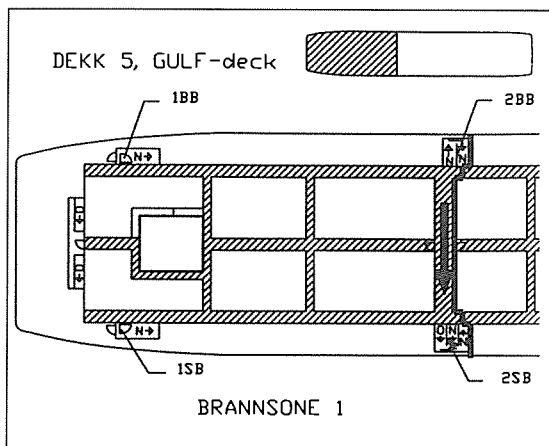
Fig. 4.7.9 1 Plan over brannsoner 1

Lugarområdet er oppdelt av tre langskips- og tverrskipskorridorer. Lugardørene åpner til langskipskorridorene som er rømningsveiene.

Rømningsmulighetene er ikke tilfredsstillende fordi styrbord og babord langskipskorridor i akterkant ender blindt, og fordi senter langskipskorridor har for mange retningsforandringer. Dessuten må personer som rømmer ut av forreste ende av babord korridor helt over til styrbord side for å komme videre.

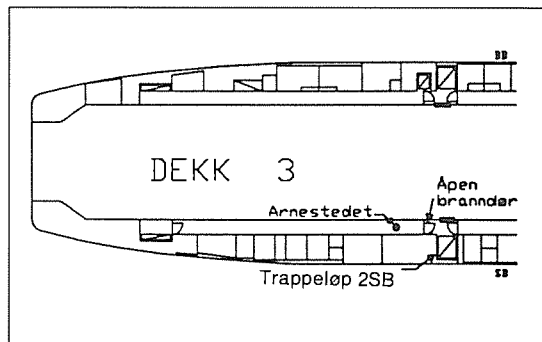
Fig. 8.1 Området hvor brannen startet

med en fyrstikk- eller lighterflamme. En sigarettglo ville sannsynligvis ikke ha vært tilstrekkelig til å antenne brannen. Det antente materialet antas å være diverse papir, sengetøy og sengetepper som var hensatt i det aktuelle området.

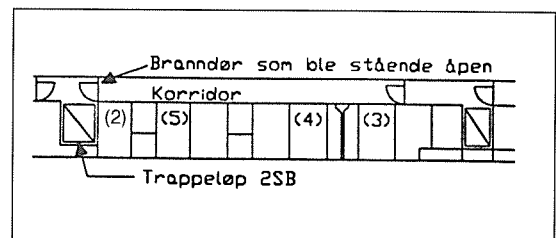
Fig. 8.4 Dekk 4, styrbord side, forut for trappeløp 2SB (tallene i parentes angir omkomne)

Brannøren her blir stående åpen under hele brannen, slik at røyk og flammer får spre seg relativt fritt. Ca. seks minutter etter brannens start antennes korridoroverflatene, og brannen begynner å spre seg innover korridoren. Etter hvert antennes også inventaret i de nærmeste lugarene hvor dørene står åpne.

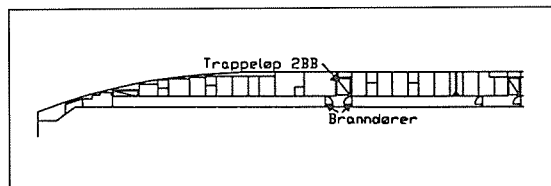
Fig. 8.6 Dekk 4, babord side

Brann dørene inn til disse korridorene blir etter hvert lukket, og flammene sprer seg ikke innover korridorene. Når ventilasjonsanlegget som skaper undertrykk på bildekket stanser, stanser også røykspredningen til dette området.

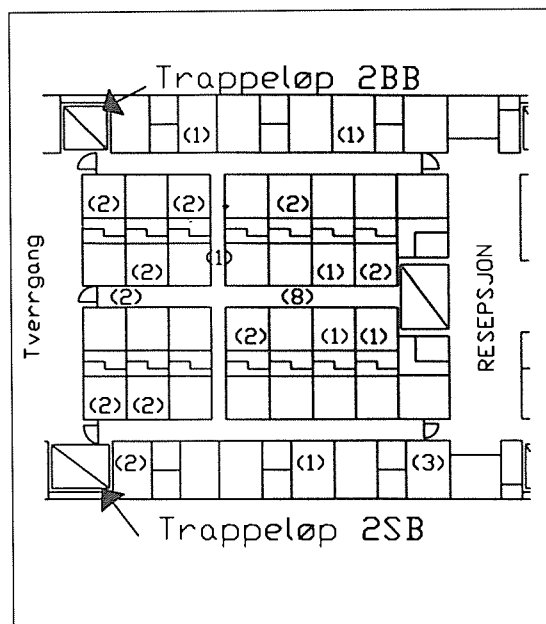
Fig. 8.7 Dekk 5 mellom resepsjonen og tverrgangen (tallene i parentes angir omkomne)

Det ble funnet 38 omkomne i dette området. Ti av disse ble funnet i korridorene, de andre i lugarene, se fig. 8.7.

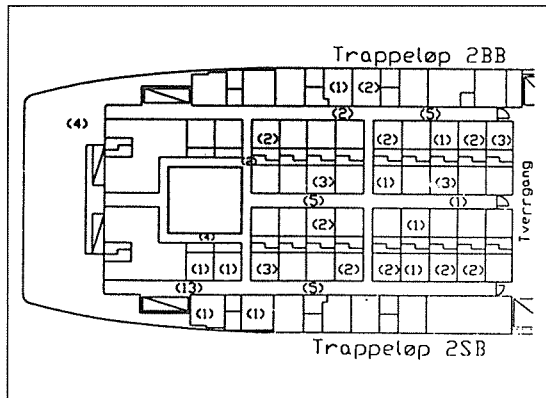
Fig. 8.8 Dekk 5 aktenfor tverrgangen (tallene i parentes angir omkomne)

Det ble totalt funnet 76 omkomne i denne seksjonen. 37 av disse ble funnet i korridorene, 39 i lugarene, se fig. 8.8.

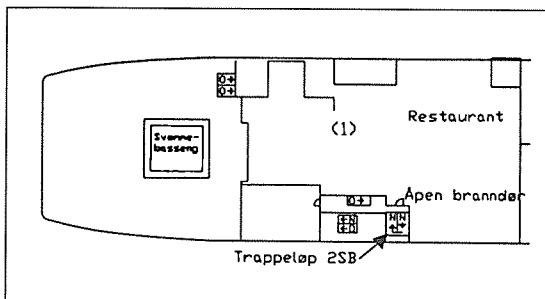
Fig. 8.9 Dekk 6

Etter 25-30 minutter bryter glasspartiet i akterveggen på dekk 6 sammen, og flammene slår ut akterover.

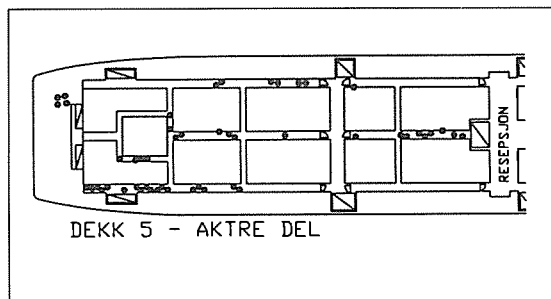
Fig. 8.11 Plassering av de omkomne som ble funnet i fluktveiene på aktre del av dekk 5.

Fire omkomne var bragt ut på aktre del av dekk 5. En ble funnet omkommet på dekk 6.
