Statens  
havarikommisjon  
for Forsvaret

Rapport  
SHF 2019/02

## ULYKKE MED SJØBJØRN 25 MK III – KV BARENTSHAV 22. SEPTEMBER 2019 UTENFOR HARSTAD HAVN

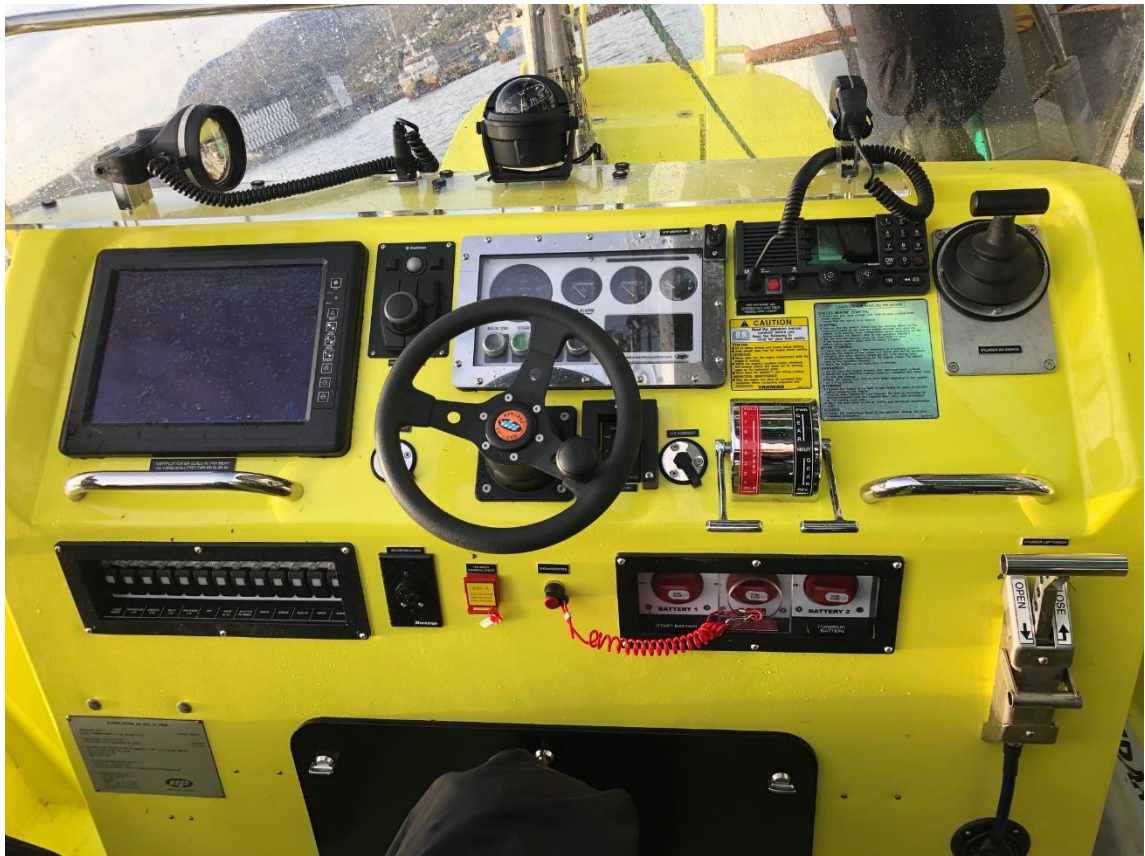
Dødmannsknapp er en sikkerhetsbarriere for å sikre at båten stanser og ikke fortsetter ubemannet og ute av kontroll tilfeller der båtens fører faller i vannet eller på annen måte kommer utenfor rekkevidde av kontrollene. Kystvakten har opplyst om at de ikke benytter dødmannsknapp når sjøbjørn opereres med mer enn én person i båten. Dette begrunnes med at designet og bruk av dødmannsknapp medfører en risiko for utilsiktet aktivering av dødmannsfunksjonen ved bordingsoperasjoner. Dersom motor og fremdrift tapes i en kritisk fase under bordingsoppdrag, kan dette for eksempel føre til at båten raskt havner i trålwire i forbindelse med inspeksjoner på fiskefartøy. Personellet opplever også at snoren til dødmannsknappen kan komme i konflikt med normal styring av båten.

Figur 1 - Dødmannsknapp med rød spiralsnor

I denne hendelsen falt både båtfører og assistenten ut av båten, og ut ifra forklaringene som er avgitt, var de nær ved å bli kjørt over av den ubemannede båten. Det er viktig at det finnes frem til en designløsning som både gir trygghet for å kunne operere båten under kystvaktens mange og allsidige oppdrag, samtidig som båtens fremdrift skal stoppes

I forbindelse med hendelsen der båtfører og assistenten falt ut av bordingsbåten, ble ikke dødmannsknapp benyttet. Dette medførte at båten fortsatte ubemannet og ukontrollert videre. Designet av dødmannsknappen ble av Kystvakten vurdert til å være forbundet med risiko å benytte i de fleste arbeidsoppdrag. Sikkerhetsbarrieren som dødmannsknappen skulle utgjøre ved å kunne stoppe en ubemannet båt, var derfor ikke til stede.

dersom personellet faller i vannet. Det rettes derfor en sikkerhetstilråding til Sjøforsvaret på dette.

Havarikommisjonen tilrår **Sjøforsvaret** i samarbeid med **Forsvarsmateriell** å finne en løsning som sørger for at fremdriften på Sjøbjørn MK III stanses dersom båtfører og besetning faller ut av båten i fart.

I tillegg vil Sjøforsvaret igangsette et arbeid med å finne en mer egnet mekanisme enn den eksisterende dødmannsknappen.

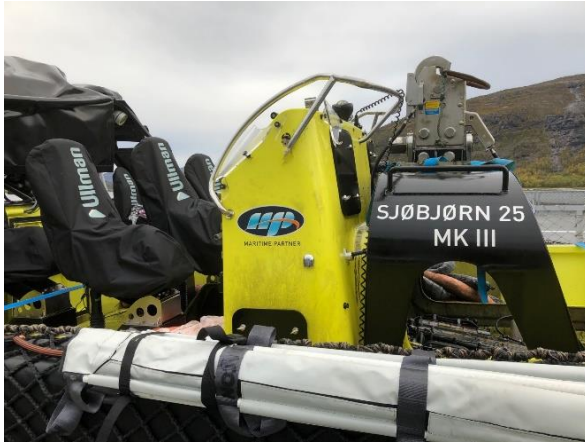
Varetrekket er utformet slik at man ikke får fingrene gjennom bøylene når trekket er på. Således blir det et mindre fast grep i bøylene når trekket benyttes sammenlignet med når trekket ikke er på. Friksjonen mellom hånd og bøyler synes også dårligere når trekket er på. Personell på KV Barentshav har opplyst at varetrekk skulle være på også når bordingsbåtene er i sjøen. Formålet med dette skulle være å redusere slitasjen på setene. På KV Svalbard var praksis å ta trekkene av før båten ble benyttet.

Havarikommisjonen ser at det kan bli mindre slitasje på setene når varetrekkene benyttes, men dette oppveier trolig ikke den reduserte evnen man får til å holde seg fast når båtene kjøres i stor fart og dårlig vær. Bruk av varetrekk under kjøring av båten, reduserer effekten av sikkerhetsbarrieren som bøylen utgjør. I denne hendelsen medvirket det antageligvis til at personell ble slengt ut av setene sine, men ikke til personskade.

Figur 2 - Seter med beskyttelsestrekk

Kystvakten har i etterkant av ulykken sendt ut en sikkerhetsmelding som presiserer at varetrekket ikke skal brukes under bruk av båten.

*Det presiseres at dette varetrekket skal kun brukes for oppbevaring og under transport av setet/båt.*

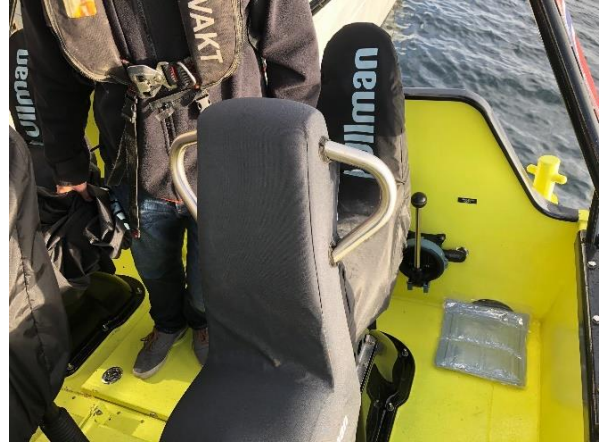
Figur 3 - Sete uten varetrekk foran og med varetrekk på setet i akterkant
