Statens  
havarikommisjon  
for Forsvaret

**Rapport  
SHF 2020/01**

## Ulykke med røykhåndgranat (NM248) i HV-14 på Drevjamoen 29. august 2019

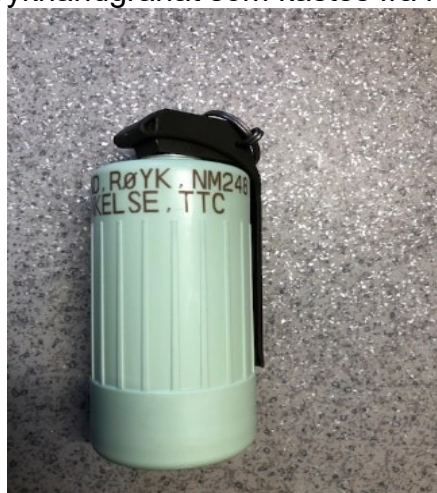
Røykhåndgranaten benevnes ofte som spontanrøyk. Den er en effektiv, miljøtilpasset, ikke-brannstiftende spontanrøykhåndgranat som kastes fra hånden.

*Fig 1 Granat , hånd røyk NM248 (spontanrøykhåndgranat) (Bilde fra Teksthefte for transparenseserie 6-131)*

Det fremgår ikke på emballasjen til NM248 at det er spontanrøykhåndgranat.

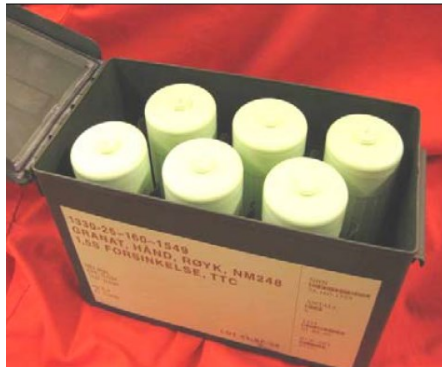
*Fig 2 Oppbevaringskasse for NM248 (Bilde fra Teksthefte for transparenseserie 6-131)*

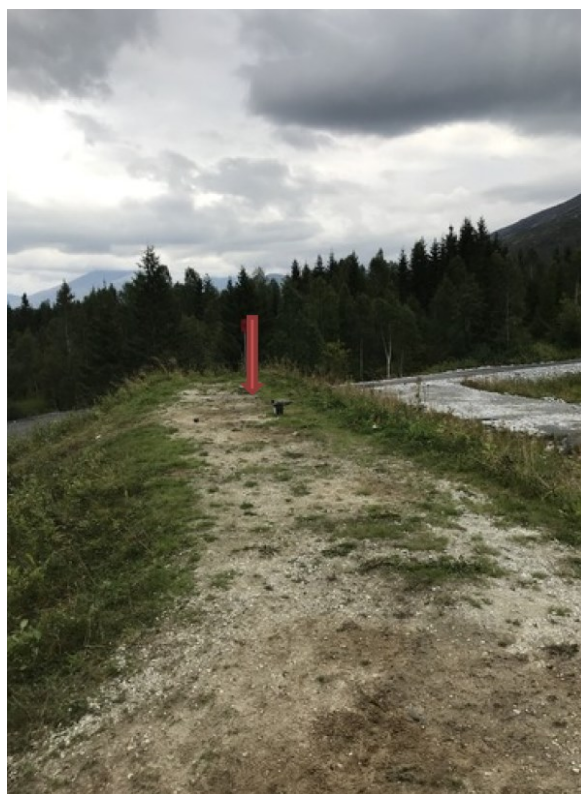
*Fig 7 Standplass bane 14 (rød pil viser hvor ulykken skjedde (Bilde fra Politiet)*

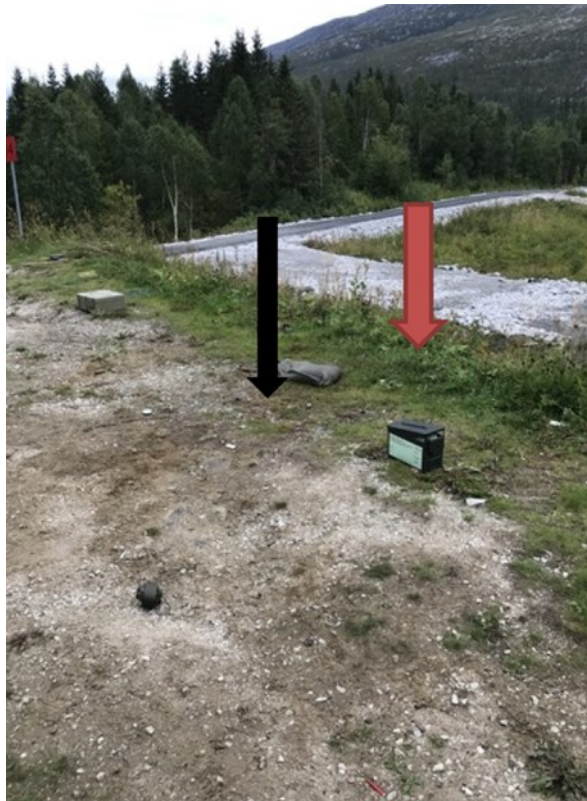
*Fig 8 Standplass bane 14 (rød pil viser kassen med NM248, sort pil viser hvor splinten til granaten ble funnet) (Bilde fra Politiet)*
