Statens  
havarikommisjon  
for Forsvaret

Rapport  
SHF 2019/01

# VELT MED AW101-612 REDNINGSHELIKOPTER 24. NOVEMBER 2017 PÅ LUFTFORSVARETS BASE SOLA

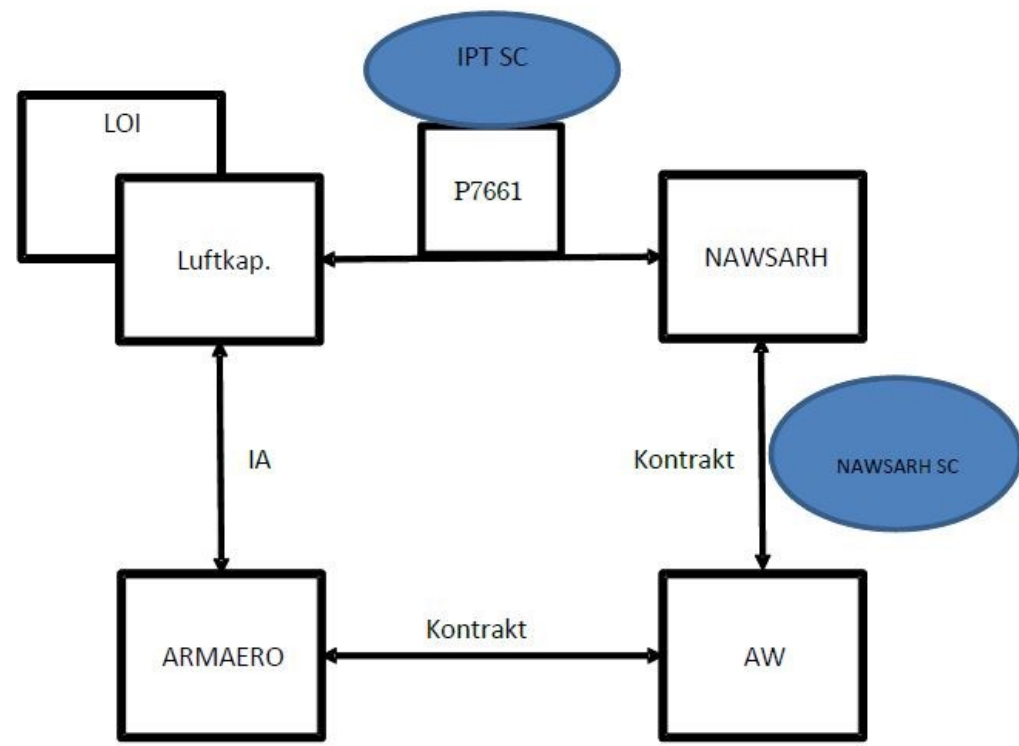
• Figur 5: ansvarsfordelingen og kommunikasjonslinjene for kontraktsoppfølging

Kommunikasjonslinjene i den formelle strukturen i prosjektet, har ikke fungert optimalt. Dette har medført ekstra belastning på OT&E og redusert oversikt og involvering i P7661 og LOI. Det har også medvirket til frustrasjon over mangel på informasjon flere steder i organisasjonen, innen begge sektorer. På flere nivåer har dessuten samarbeidsklimaet hatt negativ påvirkning på kommunikasjon og samarbeid. Havarikommisjonen mener disse utfordringene i for liten grad ble tatt tak i, og at dette hadde konsekvenser for evnen til å finne omforente, realistiske løsninger.
