Statens  
havarikommisjon  
for Forsvaret

Rapport  
SHF 2019/01

# VELT MED AW101-612 REDNINGSHELIKOPTER 24. NOVEMBER 2017 PÅ LUFTFORSVARETS BASE SOLA

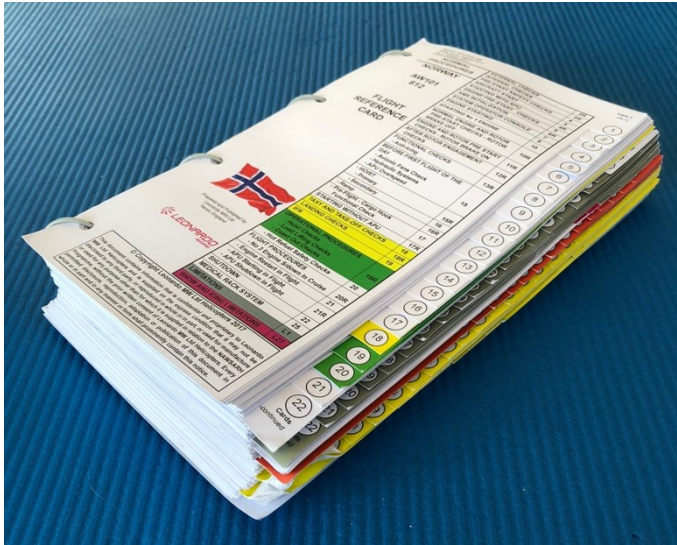
Figur 1: Sjekklista (FRCs) til AW101-612 Bilde: SHF

Sjekklisten som ble brukt under simulatortreningen, ble i samme rapport beskrevet som «mangelfull, umoden og uegnet for det norske besetningskonseptet». Den var dessuten ikke tilgjengelig i et håndfast format, kun i PDF, noe som reduserte anvendeligheten og realismen betydelig.

Også etter konverteringsflygingen rapporterte personellet at dokumentasjonen var mangelfull, utdatert eller selvmotsigende. Sjekkliste var tilgjengelig, men den skal ha vært såpass mangelfull at det reduserte besetningens mulighet til å håndtere oppdukkende problemer i helikopteret.

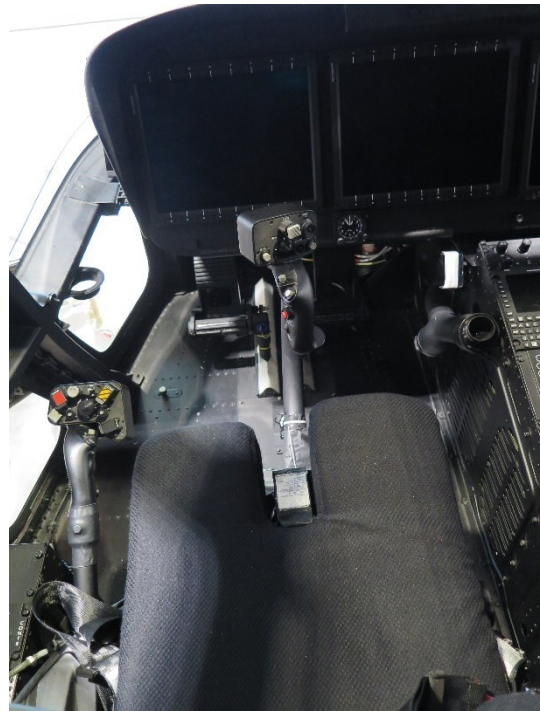
Figur 2: Setet til PM. Kollektiv på venstre side. Cyclic stick i midten. Bilde: SHF

Hendeshelikopteret hadde ikke fløyet den aktuelle dagen. Kollektiven sto derfor i høy posisjon (53 %) da flygerne satte seg i helikopteret. Etter at motorene ble startet og det kom trykk på hydraulikksystemet, sto kollektiven på 45 %, og rotorbladene hadde en angrepsvinkel som var omtrent 7 grader over MPOG.

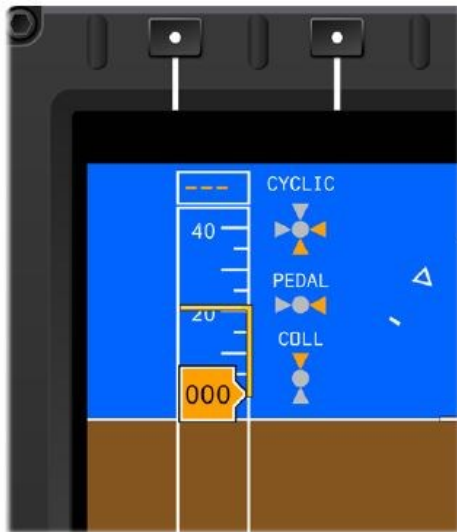
Figur 4: Illustrasjon av "Stick position indication" Kilde: AW/LH

med grønne indikasjoner for pedaler og *cyclic stick*, og oransje («amber») indikasjon for høy kollektiv. Det er små marginer for hva som er nøytral posisjon, så en høy indikasjon er normen for enhver oppstart. (Det er vanlig å slippe kollektiven litt opp fra MPOG når man har stengt av motorene.) Dette representerer ikke nødvendigvis mer enn et lite avvik fra MPOG, og det er ingen gradering i symbolikken, så det er ikke mulig å se hvor stort avviket er. Ingen av flygerne kunne huske å ha sett på indikasjonene for flygekontrollenes plassering på noe tidspunkt etter at de startet den første motoren.
