# Fiskefartøyet «Utvik Seniors» forlis 17. februar 1978

Rapport fra undersøkelseskommisjonen oppnevnt av  
Justis- og politidepartementet 8. mai 2002.  
Avgitt 20. april 2004.

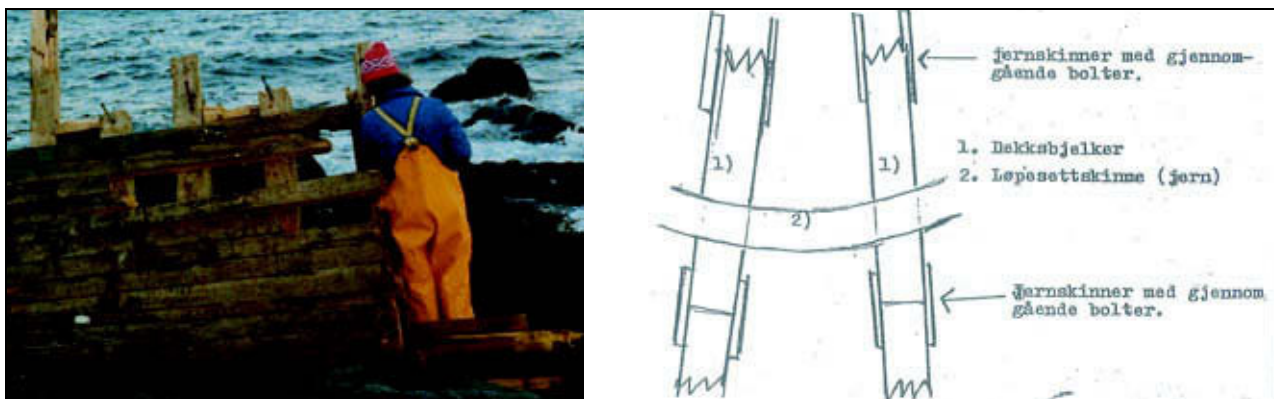
Figur: 3.4 Kappede bjelker med laskeskjøt.

Utsnitt av bilde som viser avkappede bjelker over motorrommet. Sammenligning med tegningen ved siden av viser at det kappet ut et stykke i dekkshjelkene som senere er innmontert med laskeskjøter.

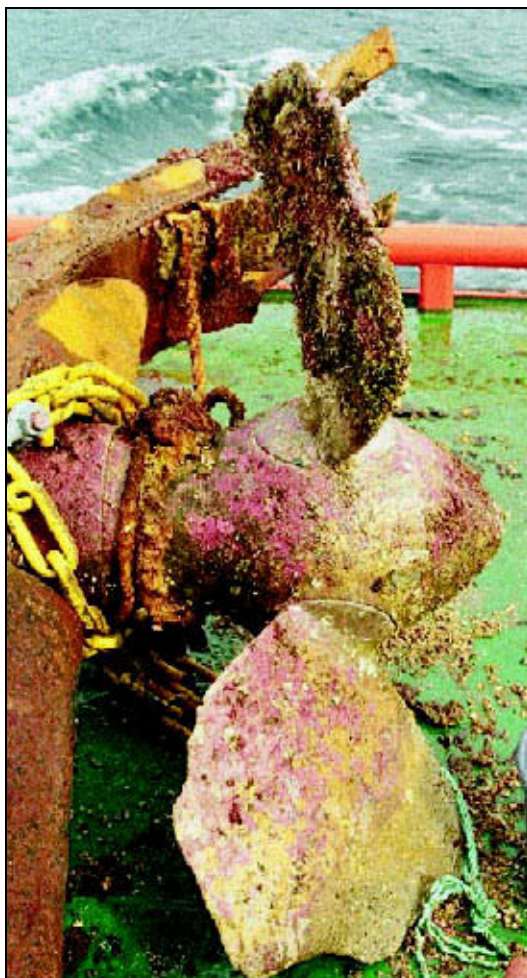
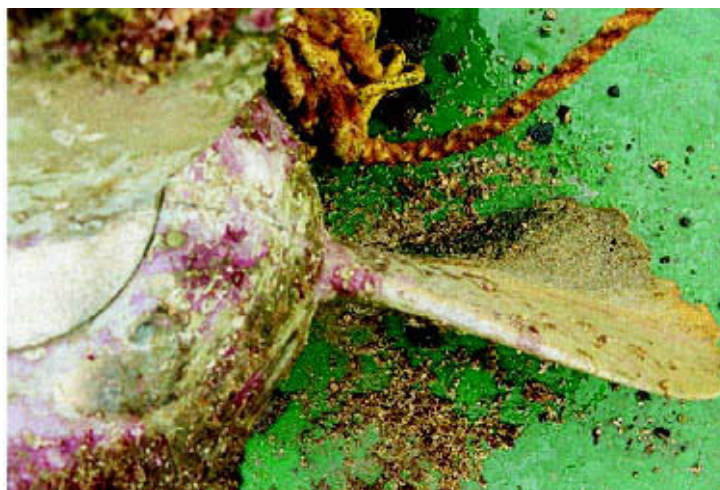
Figur: 7.2 Bilde av propell.

«Helhetlig vurdert, kan skadene og fremdriftsretningen på propellen, basert på posisjonen av aktuator og støtstang, kunne stemme overens med ett av følgende:

Hvis det hydrauliske systemet for justering av propell stigning er et lukket system uten muligheter for hydraulisk tilbakestrømning, slik Undersøkelseskommisjonen har forstått at det er, så er scenario 2 mest sannsynlig siden propellen hadde stigning for thrust akterover ved skadetidspunktet.»

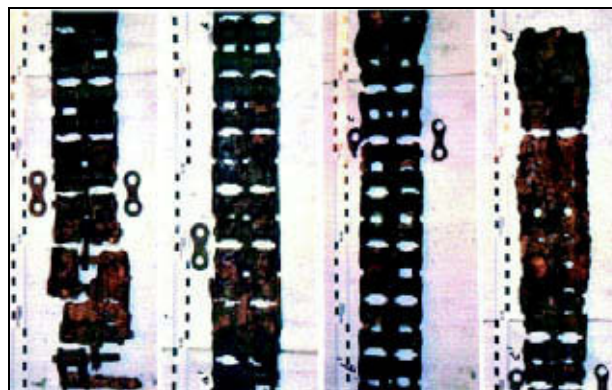
Figur: 7.3 Registerkjede.

inne i veivhuset, kilt fast mellom kamakselens kjedehjul og motorhusveggen. Videre ble det fastslått at dekselet over registerhjulet var borte, og at registerhjulet hadde omfattende skader.

«[H]ovedmotorens registerkjede har røket på minst to steder, og at den lengden av kjedet som ble funnet hadde blitt slynget inn i den klemte posisjonen den ble funnet i. Dette kan indikere at motoren er blitt stoppet meget raskt, slik at kraftpåkjenningen fra avvikende masserotasjon har revet kjedet over. En slik kraftpåvirkning kan være obstruksjon av kamaksel under ordinær veivakselrotasjon, enten ved en direkte fysisk blokkering som følge av ekstern støtpåvirkning, eller ved en indirekte obstruksjon som følge av f.eks. opplagringshavari i bakkant av kamaksel og dennes forlengelse.»

I følge Stengelsrud er det «klart at opplagringen i bakkant av kamakselen har brutt sammen på et tidspunkt. Hvis skade i den aktuelle opplagringen har skjedd i forbindelse med brekkasjen i regulatorhuset, må dette tas til inntekt for at denne brekkasjen har skjedd forut for motorenhetens støt mot havbunnen. Kjedets bruddlast er av forhandler angitt til 196,1 kN, hvilket skulle tilsi en meget kraftig obstruksjon i bruddøyeblikket.»

Han trekker også frem at «[d]et synes ikke som om en generell korrosjonsprosess har vært en signifikant bidragsyter til kjedebrydd, aksielt forskjøvne kjedestolper og kjedelengdens plassering bidro til å bekrefte dette».

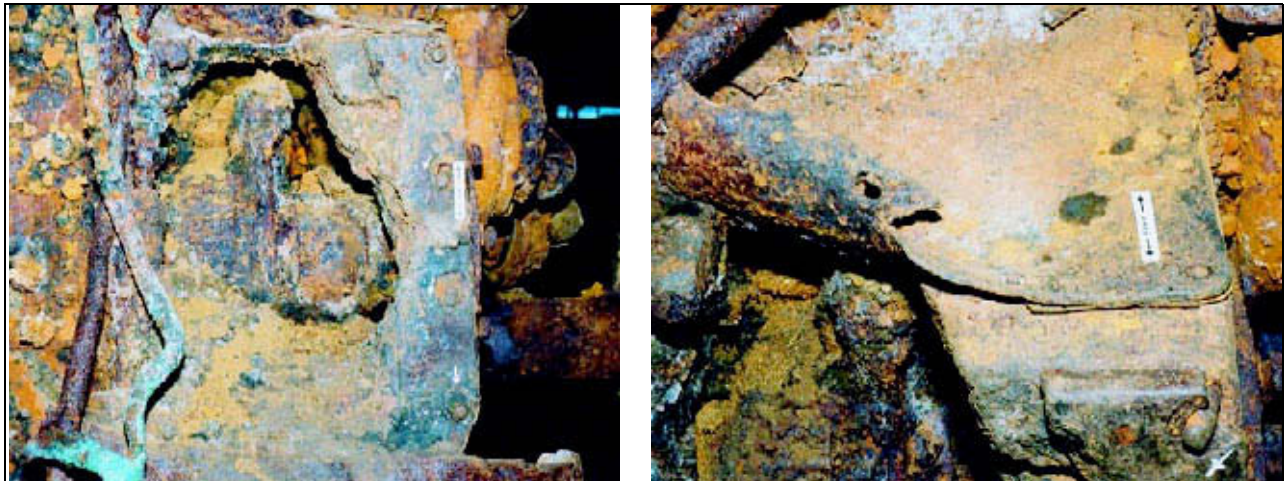
Figur: 7.4 Skader på Kjedekasse.

David Ellin har i sin rapport vurdert skadene på kjedekassen for pumpedrift og den manglende PTO-enheten (lensepumpen) til å omfatte «sprø brudd både på motorhuset og PTO-enhetens sider av bolteleddet, oppadrettet sprø bøyning av øvre flensplate, og generelt en nedadrettet bøy-

ning av leddets fire gjenværende (fremre) skjøtebolter. Alt i alt kan det ikke sies at all skade på dette stedet kan tilbakeføres til en enkeltstående hendelse. Skadene på motorhuset og PTO-enhetens flensplate synes å ha blitt påført samtidig, og stemte overens med sprøtt overbelastningsbrudd som følge av en oppadrettet bøyning av PTO-enhetens flensplate. [...] Den sprø nedadrettede bøyningen av de fire boltene på den gjenværende fremre flensplate i PTO-enheten og tilhørende stripping av mutrene, ble ikke antatt å ha inntruffet samtidig som bruddet. Skaden på boltene ble snarere antatt å være forårsaket av en senere sekundær hendelse som involverte en generelt nedadrettet kraft.»

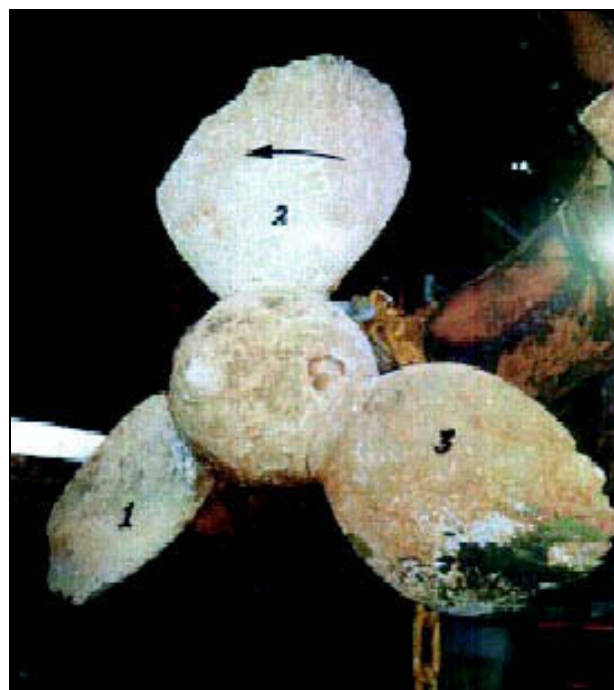
Figur: 7.5 Skader på Propellblader.

Strengelsrud har konkludert med at det synes «overveiende sannsynlig at de mekaniske ska-

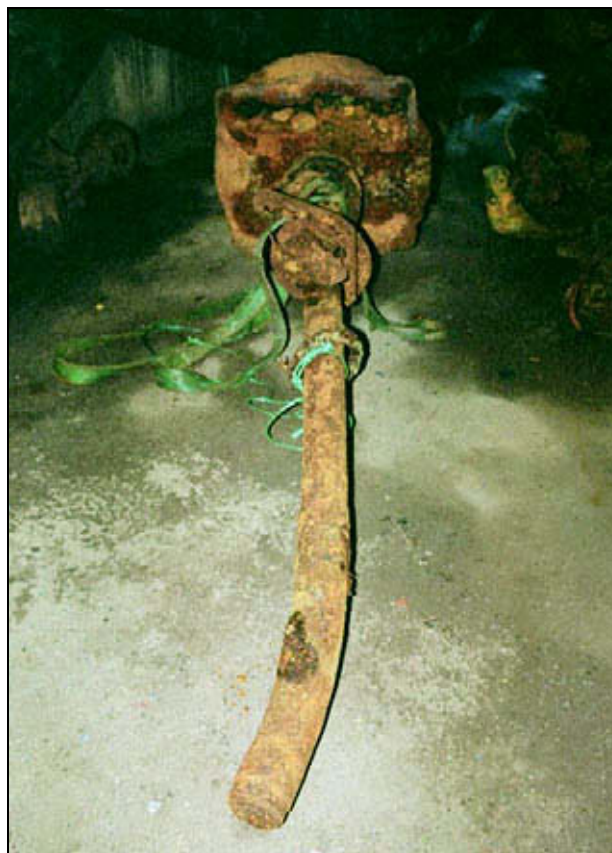
Figur: 7.7 Bøyd rorstamme.

De konkluderer med: «Styremaskinen har derfor fulgt dekket siden det ikke er brudd i dekket ved gjennomføringen av rorpinnen. Hvis dekket har blitt forskjøvet eller brutt løs ville dette medføre at rorpinnen bøyes og til slutt slites løs i festet mot roret. Siden rorpinnen er bøyd bakover, tyder dette på bevegelse av dekket bakover.»

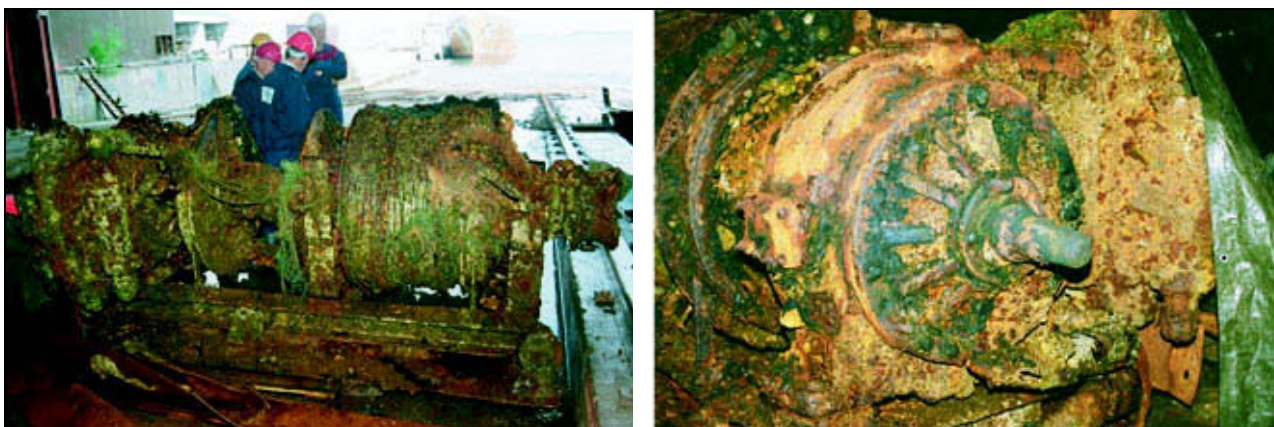
Figur: 7.9 Manglende kjettingkabelar og nokk på trålvinsjens styrbord side.

Trålvinsjen ble funnet på havbunnen, liggende på siden som på dekk vendte mot lukekarmen, med babord side lengst ned i bunnen. Dette kan forklares ut i fra trålvinsjens vektfordeling. Verken nokken eller kabelaren ble funnet i nærheten av trålvinsjen på havbunnen. Det er derfor lite sannsynlig at delene har blitt slått løs i sammenstøtet med havbunnen.

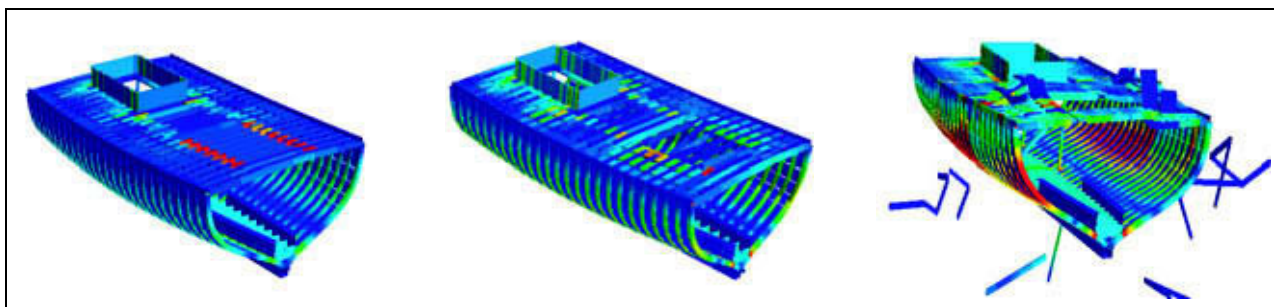
Figur: 7.10 Deformasjoner og kapasitetsutnyttelse av skroget etter 0,6, 1 og 1,45 sek.

«Begynnende overbelastning av laskeskjøtene i dekkshjelker i maskinrommet skjer på et lastnivå som svarer til 50% (0.6 sek.) av kapasiteten for et plant midtspant, som beregnet over. Ved et lastnivå på ~ 85% (1.0 sek.) har dekkshjelkene i maskinrommet brutt sammen og ved et

lastnivå på 120% (1.45 sek.) har skroget brutt fullstendig sammen. Selv om lasta her er økt til 120% i den dynamiske analysen, betyr ikke dette at skroget vil tåle en så stor last.»

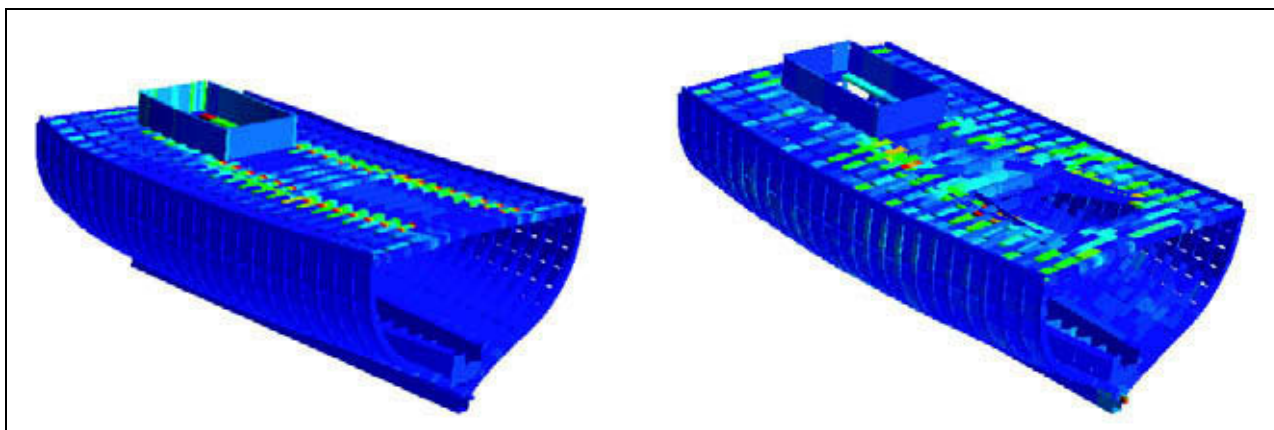
Figur: 7.11 Respons på væskeslag – deformasjoner og utnyttelse etter 0,020 sek. og 0,40 sek.

De sakkyndige presiserer i sin oppsummering at «det vært nødvendig å innføre forenklinger i modelleringen av skroget og gjøre forutsetninger med hensyn til konstruktiv virkemåte. Det er der-

for ikke mulig å kvantifisere nøyaktig hva skrogets styrke er med hensyn til alle vesentlige belastninger. Det er imidlertid ingen tvil om at skipet på grunn av at dekkssbjelker har vært kappet og laskeskjøtt har redusert kapasitet med hensyn på: Symmetrisk, ekstremt sjøtrykk på skutesida.

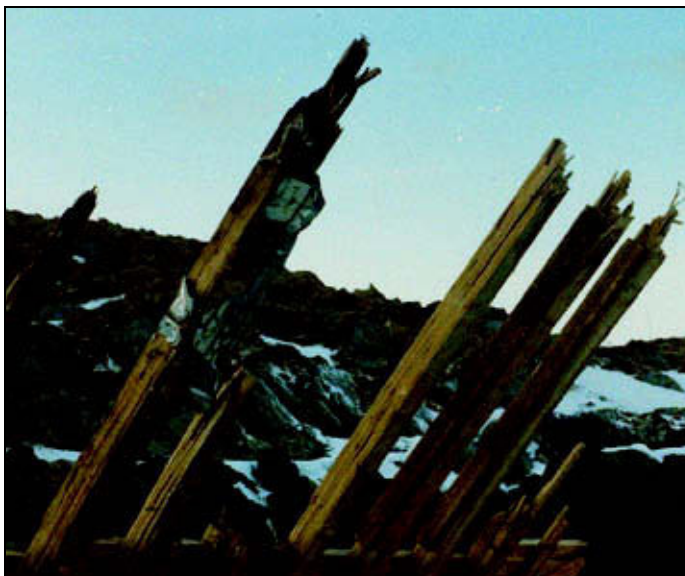
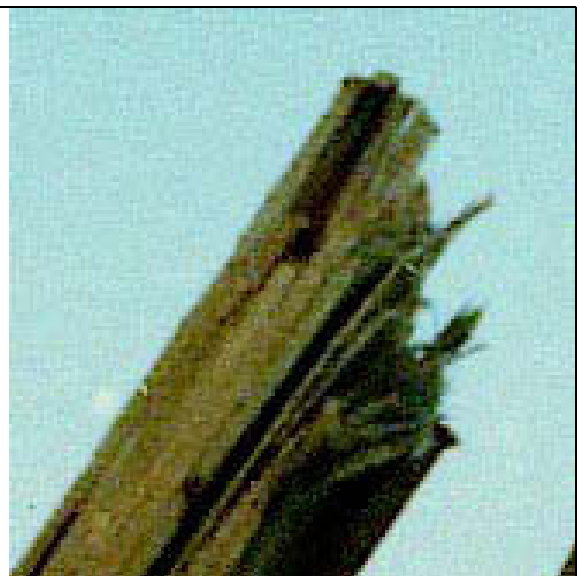
Figur: 7.13 Viser noen av dekkssbjelkene til «Utvik Senior».

«Bildet viser brudd i dekkssbjelkene fra ca midt i motorrom til midt i bakre lugar. Det ses at bruddflatene på oversiden av bjelkene er betydelig lengre enn på undersiden. Bruddanviser for de to bakerste av de lange bjelkene har vært en planke påsatt på siden av bjelkene. Bildene av dekkssbjelkene gir indikasjoner på at

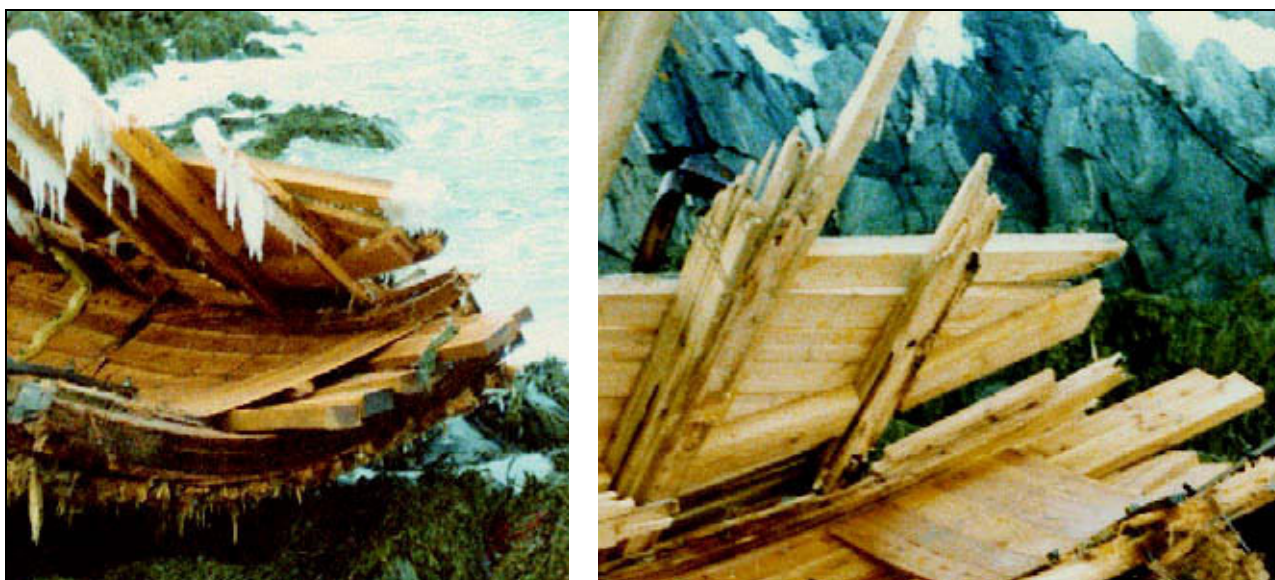
Figur: 7.15 Skader i skuteside og dekk akterut.

Bildet nedenfor viser bakre del av skuteside og dekk på styrbord side; jf. figur 7.15. I følge de sakkyndige ser det «ut som om skutesiden har blitt slitt løs fra dekket» samt at «[B]ruddflatene i dekkbjelkene her har ikke noen trykksoner, dette ser nærmest ut som rene strekkbrudd».

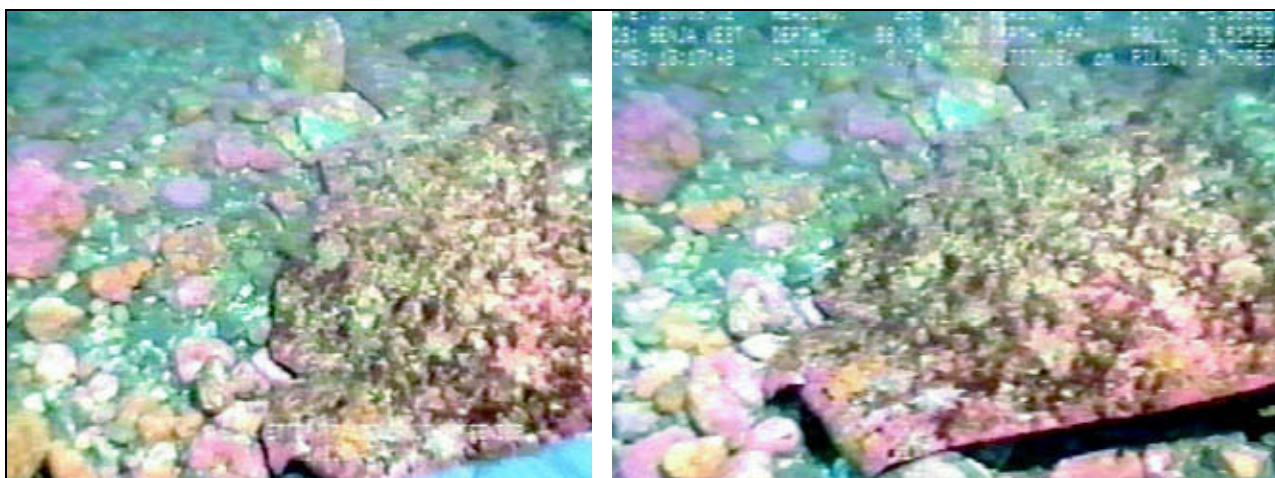
Figur: 7.21 Styrhusfrontens bruddprofil

Kommisjonens har vurdert videobilder av styrhusfronten etter søk med KNM Tyr. På bildene over går det frem at bruddflatene på den avrevne styrhusfronten er bøyd nedover mot bunnen. Videre at en gjenværende profil i nedkant av styrhusfronten er bøyd ned over mot havbunnen.
