Særskilt vedlegg nr. 2 til NOU 2008: 8

Bourbon Dolphins forlis den 12. april 2007

Avhør

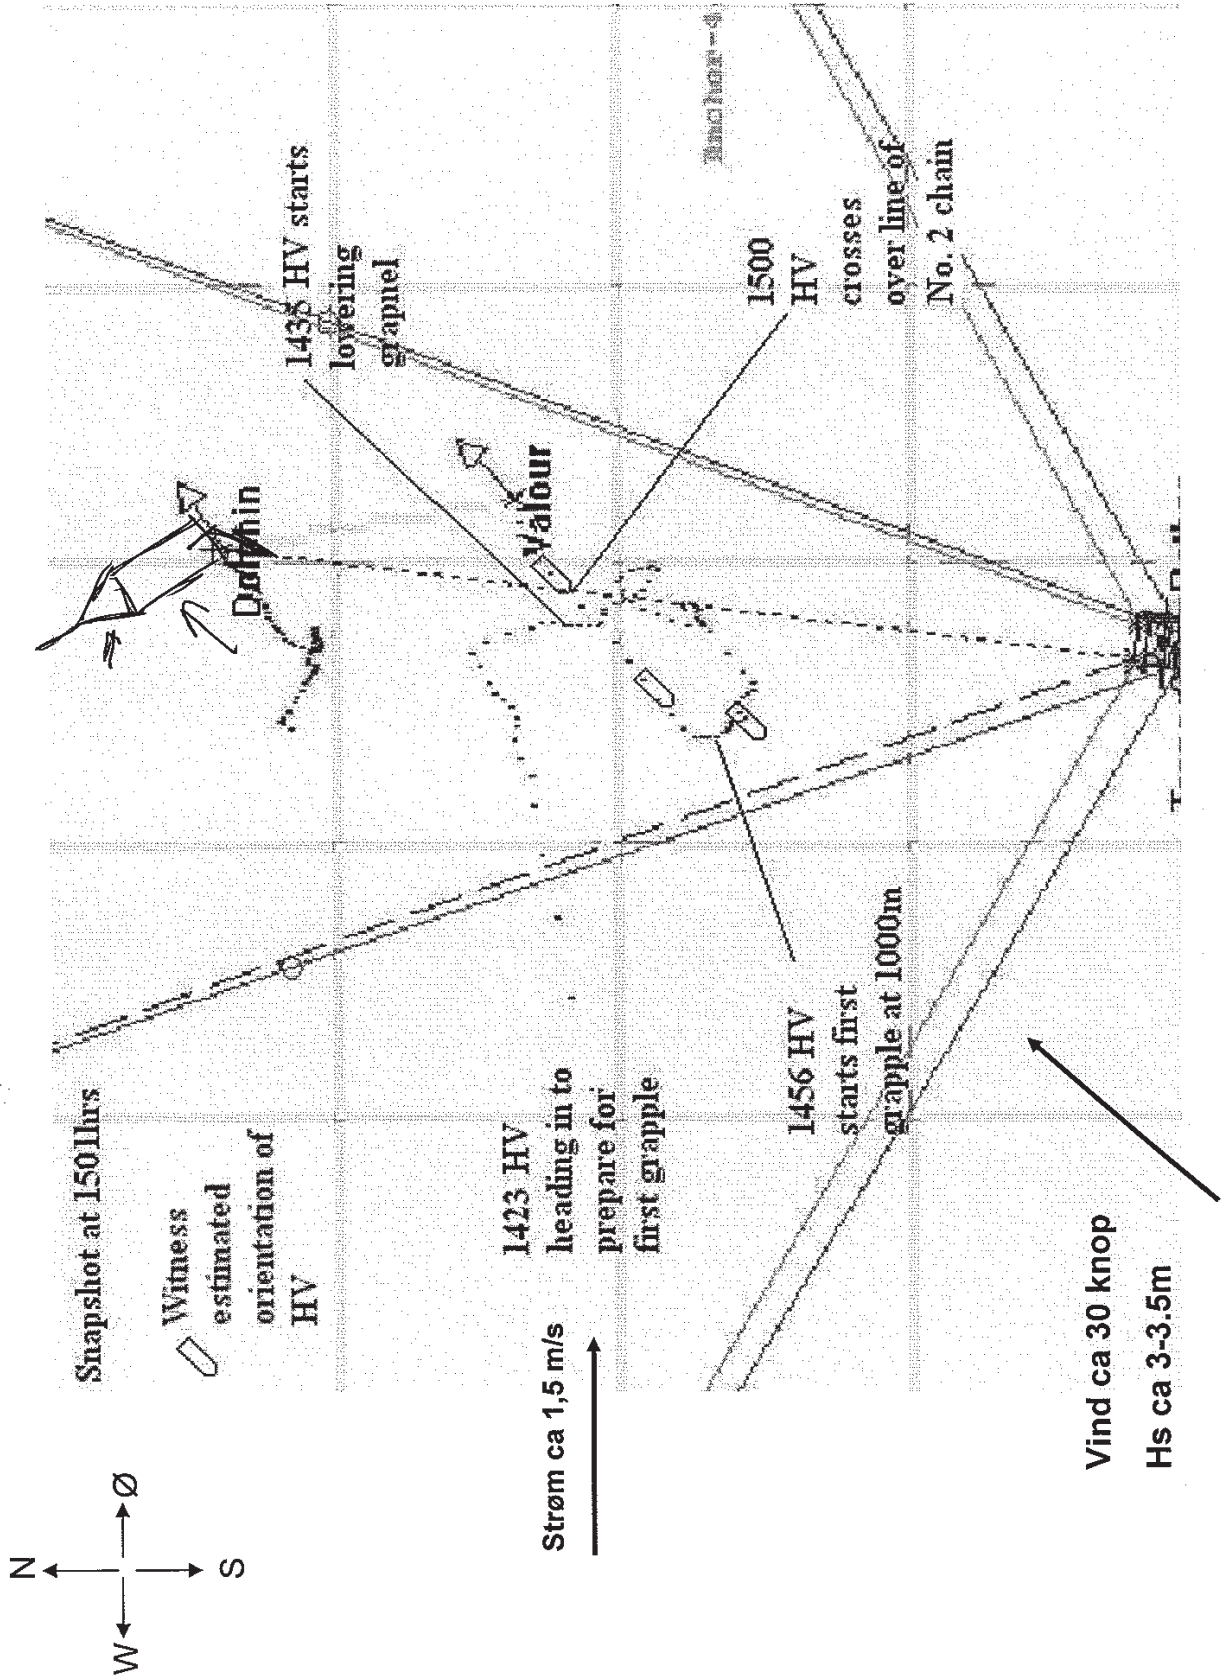
001
 Kantring ca 17.09

NB på plottet vises det avstand til
 BD antenne, 55m må trekkes fra
 til hekk, ie avstand her ca 5m
