Statens  
havarikommisjon  
for Forsvaret

Rapport  
SHF 2020/02

## Understellskollaps på NH90 helikopter 13. april 2018 under landing på fregatt

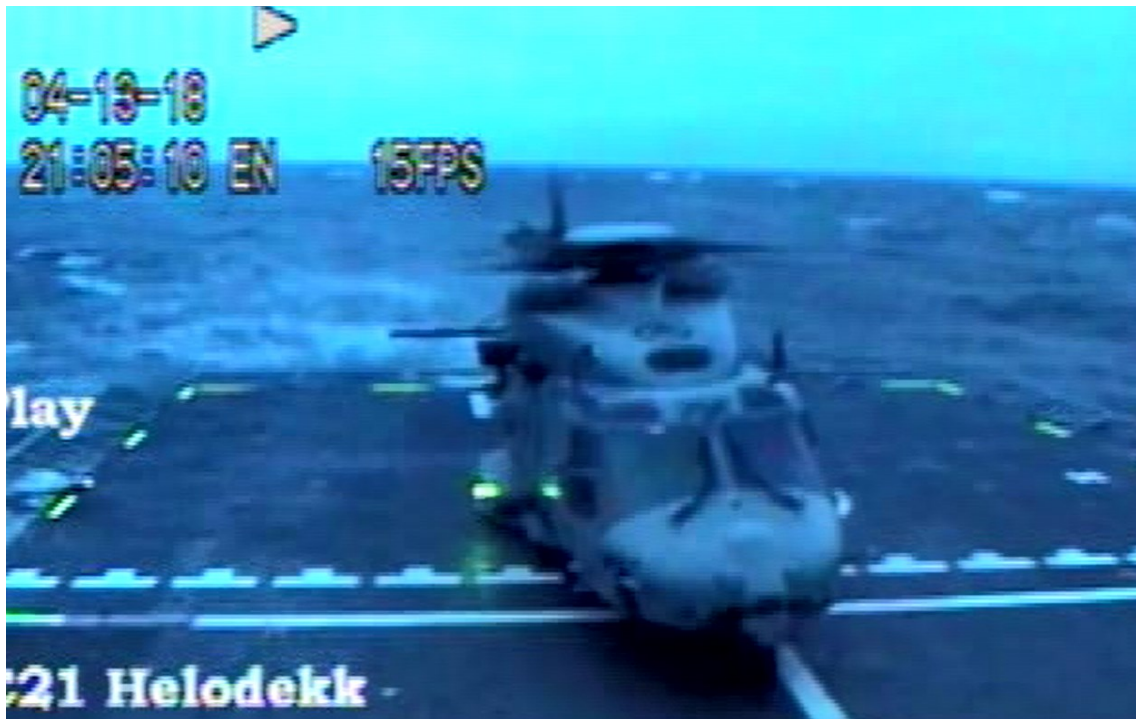
Omtrent klokken 18.06 den 13. april, under dagens sjette landing på KNM Thor Heyerdahl, kollapset helikopterets høyre landingsunderstell. Under landingen hadde begge hovedunderstell kontakt med skipsdekket før helikopteret forflyttet seg litt sideveis (*bounce*). Da høyre understell på nytt fikk kontakt med dekket, kollapset understellet.

Figur 1. Helikopteret umiddelbart etter at høyre understell kollapset. Utklipp fra Sjøforsvarets video fra 13.4.18 (tidsstempelet på bildet er ikke korrekt)

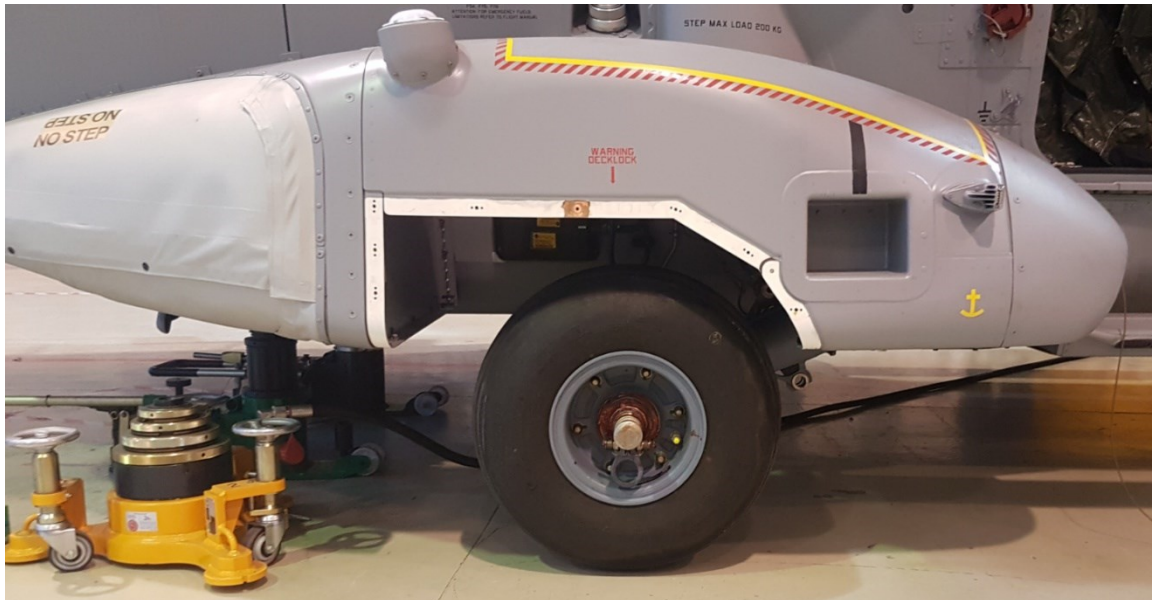
Flytur og landing på Kjevik, gikk problemfritt. Helikopteret takset til LSK, hvor man tok imot helikopteret og fikk buksert det inn i hangar og satt det på jekk. Før strømmen ble frakoblet, fotograferte personellet fra LSK helikopterets instrumenter og displayer.

Figur 3. Helikopteret på jekk etter ankomst Kjevik. Foto: LSK 13.4.18

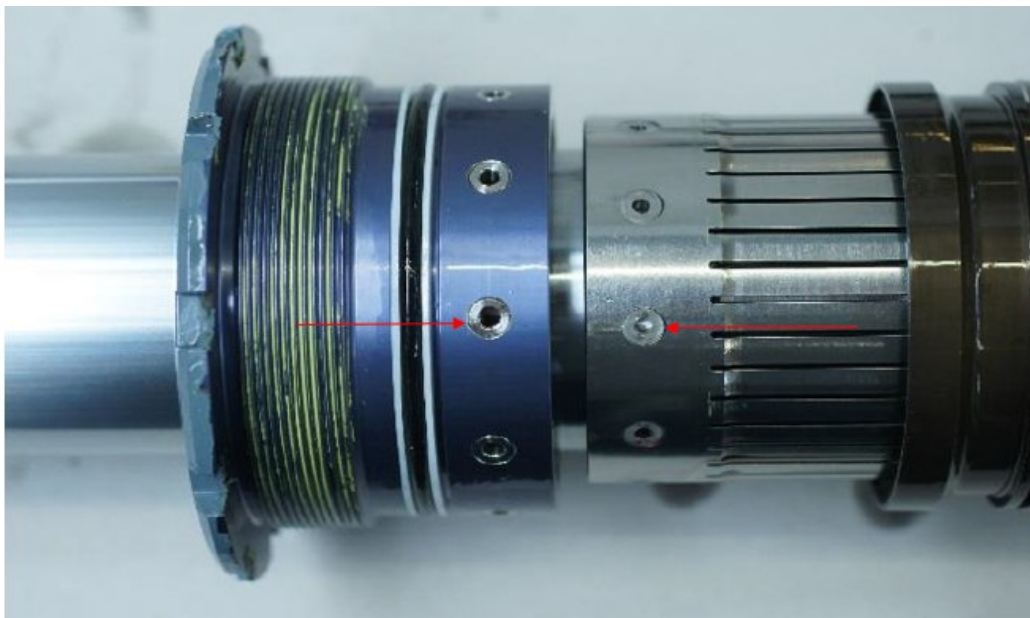
Seks av de ti bryteboltene ble undersøkt ved Forsvarets Laboratorietjenester (FOLAT) i etterkant av ulykken. Det ble ikke funnet indikasjoner på materialtretthet eller andre avvik.

I høyre MLG var det ingen skader ut over de komponentene som er ment å brytes ved en *emergency landing*.

Figur 4. De røde pilene peker på en av de avbrutte bryteboltene. Foto: Fokker LG

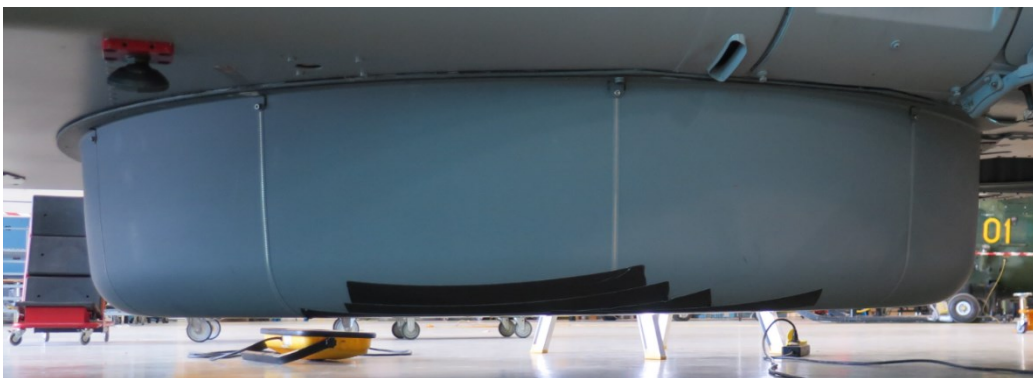
Radomen under helikopterets buk fikk overfladiske skader.

Figur 5. Radomen under helikopteret. Skadeområdet er dekket av tape. Foto: SHF

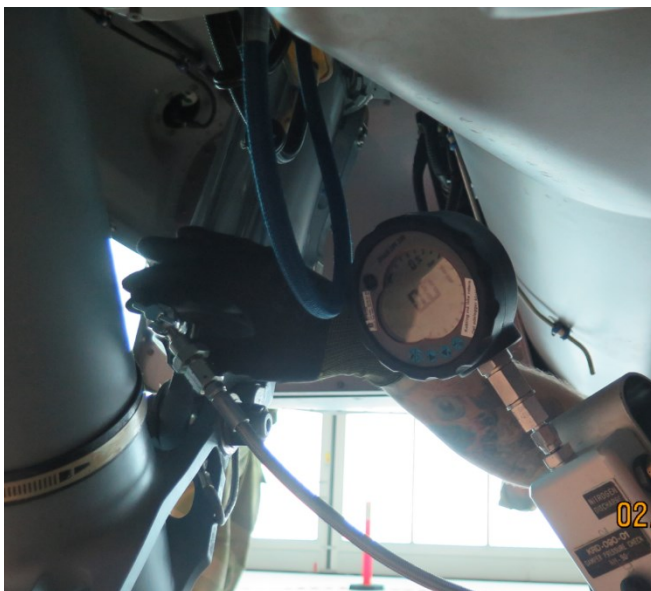
Ved demonteringen av høyre understell etter hendelsen, ble gasstrykket målt med et instrument som ikke tilfredsstiller de krav produsenten har satt til instrumenttilkoblingen. I *Main Landing Gear Retraction Actuator Shock Absorber – Servicable Check*<sup>7</sup> beskrives prosedyren for kontroll av landingsunderstellet. I note til pkt 1 i prosedyren står det skrevet:

*” Make sure to connect the digital pressure gauge, the inflating connector and the hydraulic coupling adaptor. Do not use tube or hose»*

Figur 6. Trykkmåling foretatt med slangetilkobling til instrument 2. mai 18.

Havarikommisjonen konstaterer at produsentens krav i dette tilfellet ikke ble fulgt. Avviket ved målingen utført etter hendelsen, av et ubelastet understell, var uansett så stort at det ikke er sannsynlig at det skyldes måletekniske forhold.

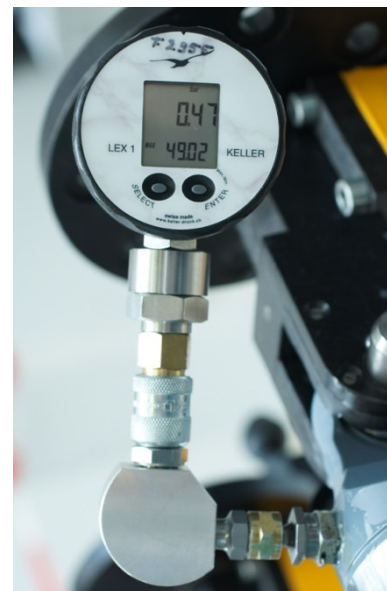
Figur 7. Instrumentet Fokker LG benyttet under undersøkelsen av MLG SP6010.
