**Tilstandsanalyse av
nasjonale festningsverk 2007**

Sluttrapport

Nasjonale Festningsverk (NFV), seksjon Bygningsvern

Rapport utarbeidet av prosjektleder Håvard Christiansen og Elisabeth Høvås

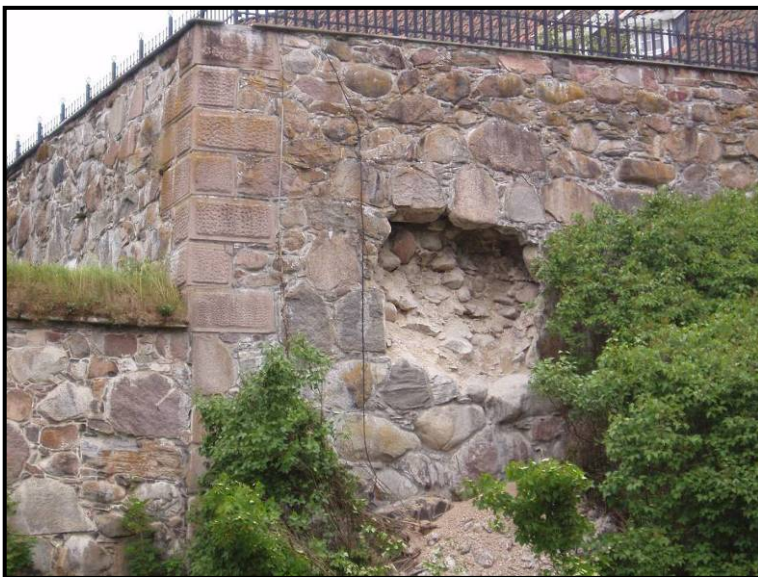
Bilde fra utrasing på Gyldenløves batteri (jf. forsiden). Restaurering ble igangsatt i 2007 og skal slutføres i 2008. Det har vært nødvendig å grave ut all jordmasse i bakkant og ta ned hele muren i skadeområdet, før gjenoppbygging og tilbakefylling kunne påbegynne. (Foto: Ukjent)

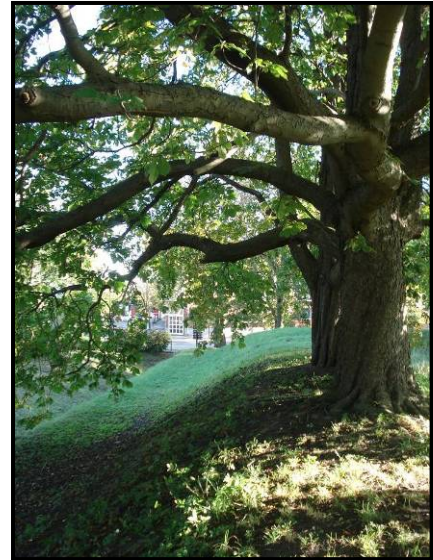
Batteri nr 1 på Fredriksvern er et godt eksempel på hvordan vegetasjonen har fått vel store dimensjoner med årene. Trær utgjør et viktig estetisk moment og er viktig for publikums trivsel på festningen. Imidlertid er røtter av slike dimensjoner med på å sprengne ut murverket. Historisk er det heller ikke korrekt med så store trær, som gjenfinnes både her og på f. eks. Akershus og Bergenhus; de ville hindret siktlinjene for kanonene. (Foto: Mur-sentret 2007)

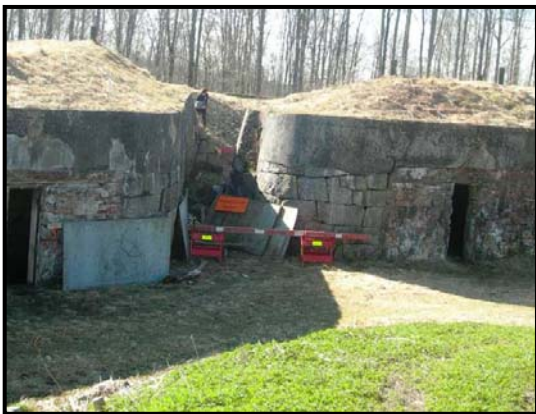
Seiersten skanse ligger i et turområde mellom to skoler ved Drøbak. Et område er foreløpig avstengt pga. utrasing av muren. Det arbeides med å få de mange dekningsrommene stengt av sikkerhetsmessige årsaker. (NFV 2008)

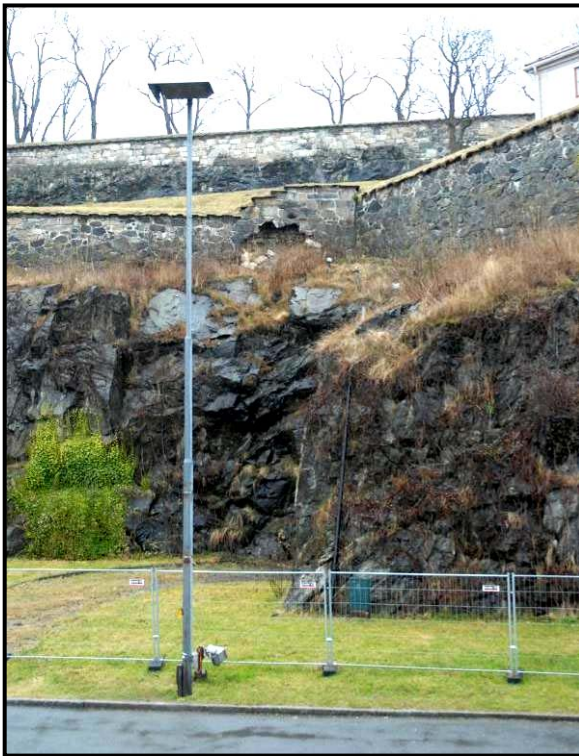
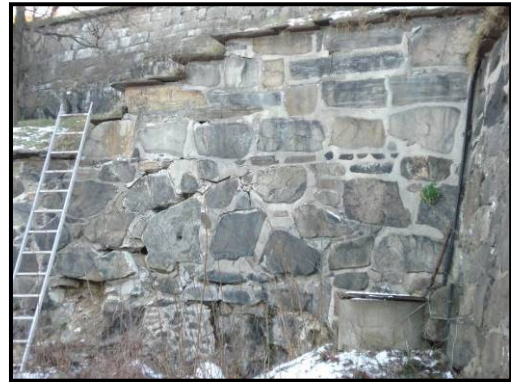
I april 2008 raste muren ut på Den nye tenalje, Akershus festning (til venstre). Bildet fra samme tid året før (over) ble tatt i forbindelse med tilstandsvurderingen. Dette viser hvor labilt et murparti kan bli og hvor raskt steinene kan rase ut når muren allerede har en utgliding. (Foto: Mur-sentret 2007 og NFV 2008)

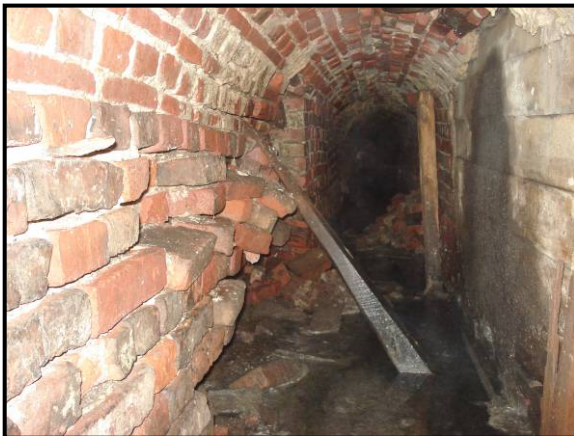
Kulvert under Fredrikstad er en underjordisk avløpstunnel på ca 150 m. Den går fra hjørnet av bygning 18, uthuset ved infanterikasernen, til utløpet gjennom muren mot elven. Dette er trolig den best bevarte av sitt slag i Norge. Den har et intakt tredekke, men har en del skader på murverket. (Foto: Mur-sentret 2007)

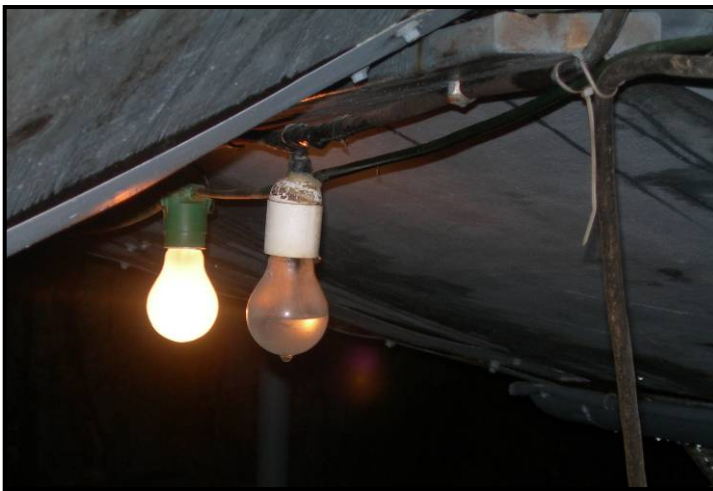
I Nordre galleri på Vaterholmen – som på flere andre fjellanlegg, er det problemer knyttet til vanngjennomgang. (Foto: NFV 2007)

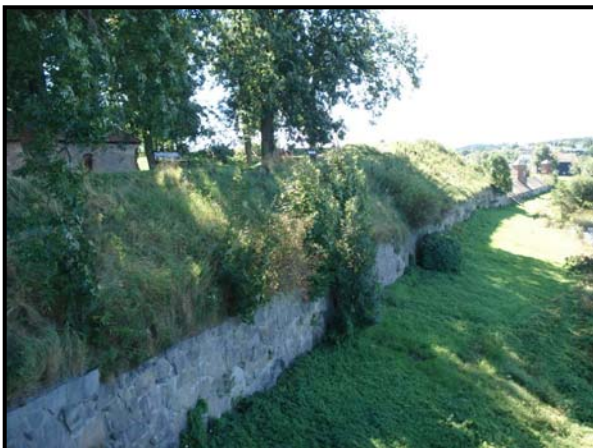
Prins Georgs halvbastion i Fredrikstad er et godt eksempel på hvordan festningsvoller gror igjen med kratt om de ikke skjøttes. (Foto: Mur-sentret 2007)

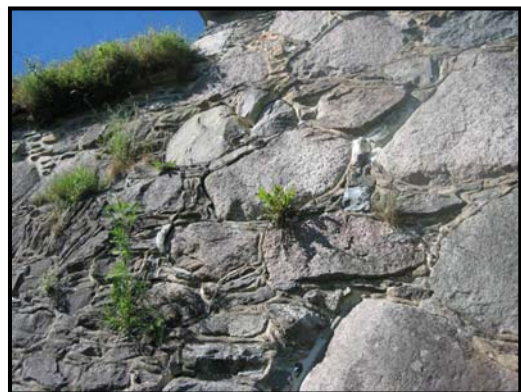
Mur ved Sortiport N på Kongsvinger har mange ulike fugetyper, de fleste er sementbaserte. Vegetasjon må også her jevnlig fjernes fra fugene. (Foto: Sjøtil & Fornæss 2007)

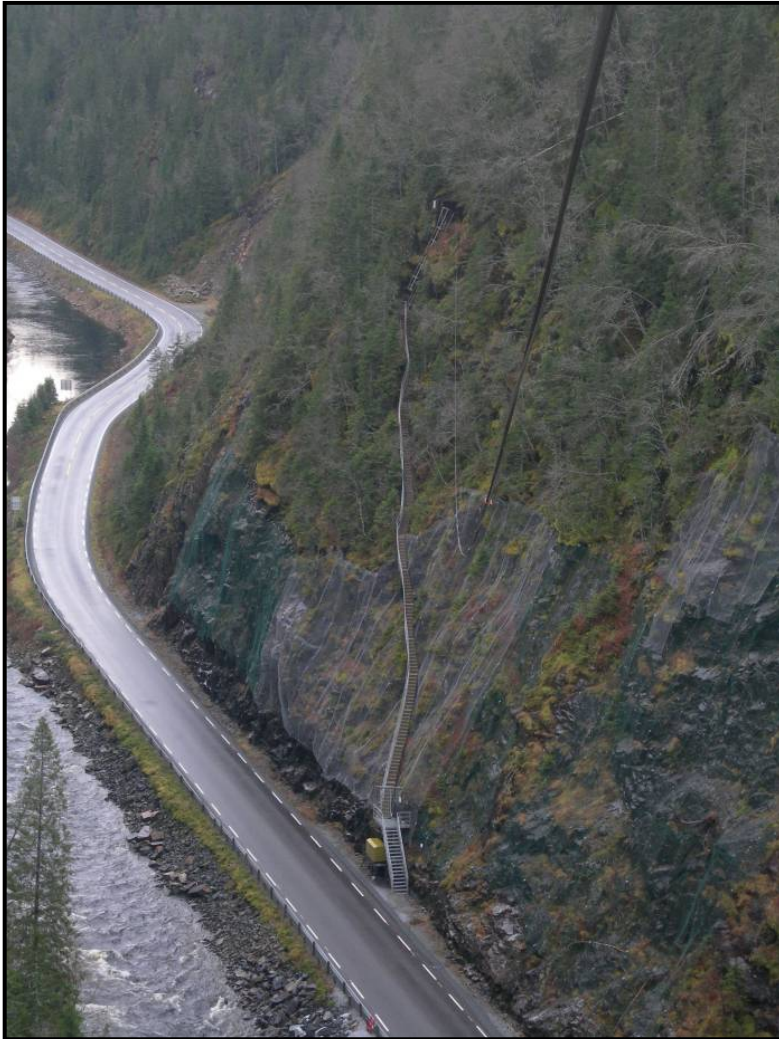
Søndre og Nordre galleri på Vaterholmen fort ligger ca 70 m. opp i fjellskråningen på hver side av elven Inna. For å komme frem til Søndre (her sett fra Nordre) må publikum gå langs etter veien, klatre over autovernet og krysse Rv 72 utenfor oppmerket område for å klatre opp trappen til fortet (midt i bildet) Det må gjøres noe med denne trafikksituasjonen, som er spesielt uholdbar for skoleklasser. (Foto: NFV 2007)

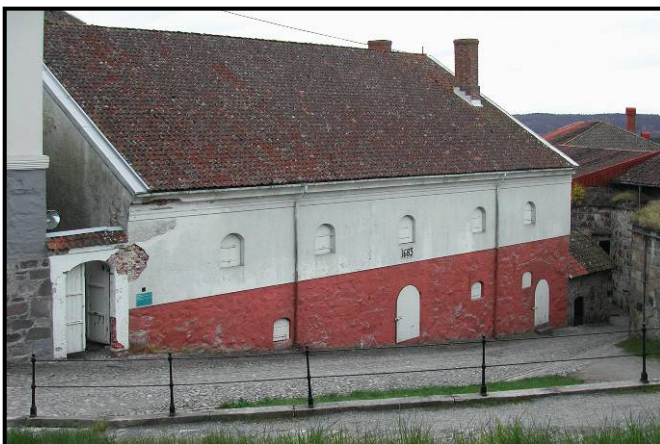
Nedre magasin er vurdert til TG 3 blant annet på grunn av dårlig fasadepuss, som også faller ned som store biter i festningsgaten. (Foto: Neubert)

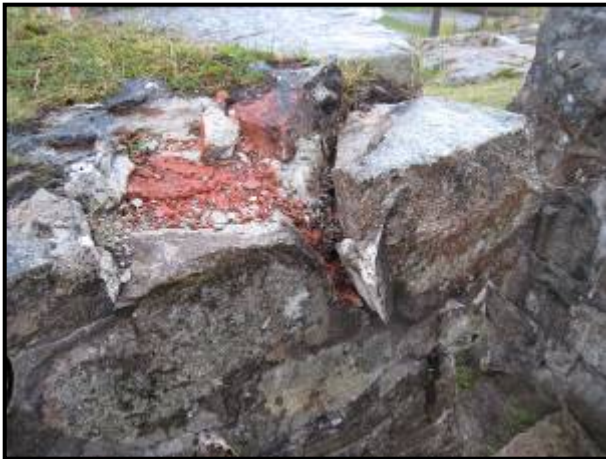
Eksempel på hvordan manglende overdekning på murkronen fører til forvitring av teglsteinen o.a. skader som følge av fuktinntrengning. Bruken av sementmørtel på murer fra tiden før 1900 (her fra Stortårnets kontreskarpe) er teknisk uheldig og heller ikke antikvarisk riktig. (Foto: Muring AS 2007)

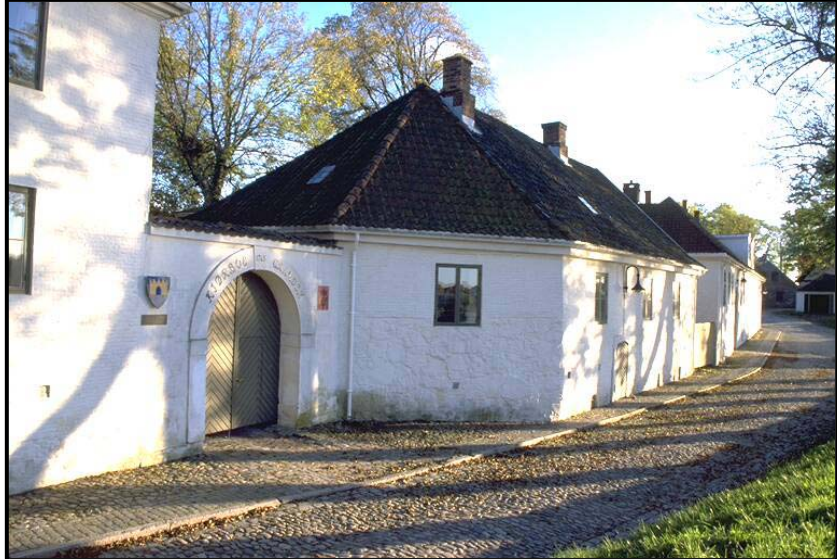
Kjørboe-gården er blant de gårdene som er feilbehandlet med edelslemming. Siden bildet ble tatt har det vært en akselererende skadeutvikling på fasadene. (Foto: Egede-Nissen 2005)

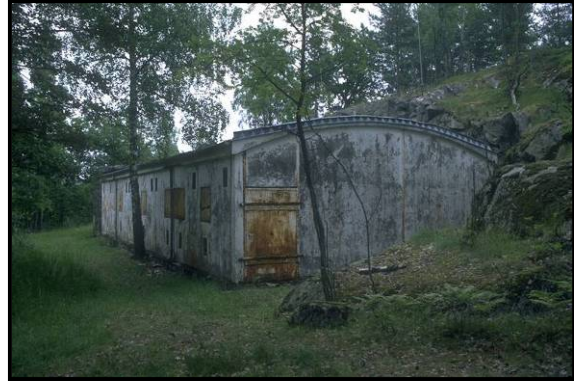
Moniermagasinet på Håøya, tilhørende etablissementet Oscarsborg, fra 1894 er et meget tidlig og godt bevart eksempel på bruk av betongkonstruksjon i Norge. Vedlikeholdet er imidlertid forsømt. (Foto: Egede-Nissen 2004)

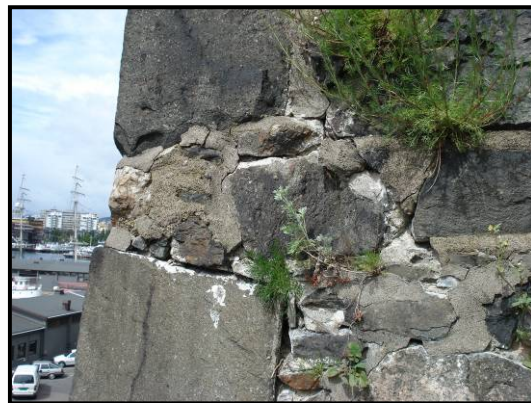
Romeriksbastionen rager over Akershusstranden. Stein er løse og kan falle ned.
(Foto: Mur-sentret AS 2007)

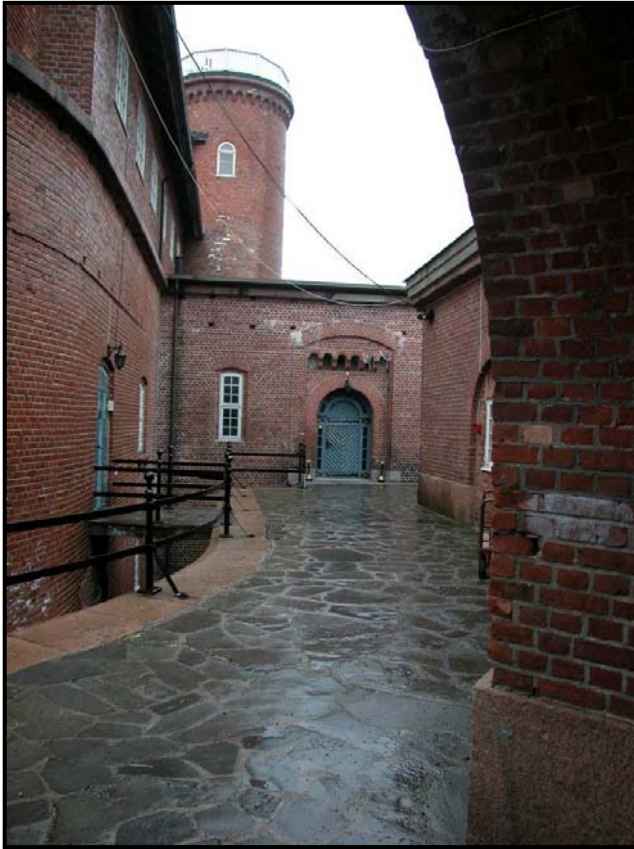
Fortet Norske Løve på Karljohansvern er vurdert til TG 2. Et gjennomgående problem er bruk av for tette puss- og malingsbehandlinger innvendig og sementmørtel i fuger utvendig. (Foto: Schrumpf 2005).

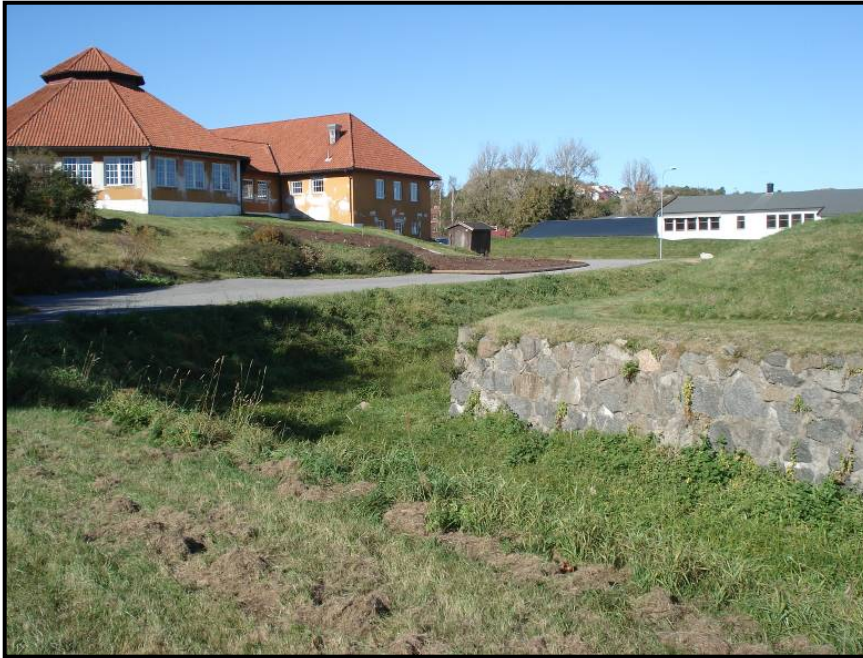
Murene på Fredriksvern er ustabile og det er behov for vegetasjonsrensning. (Foto: Mur-Sentret AS 2007)

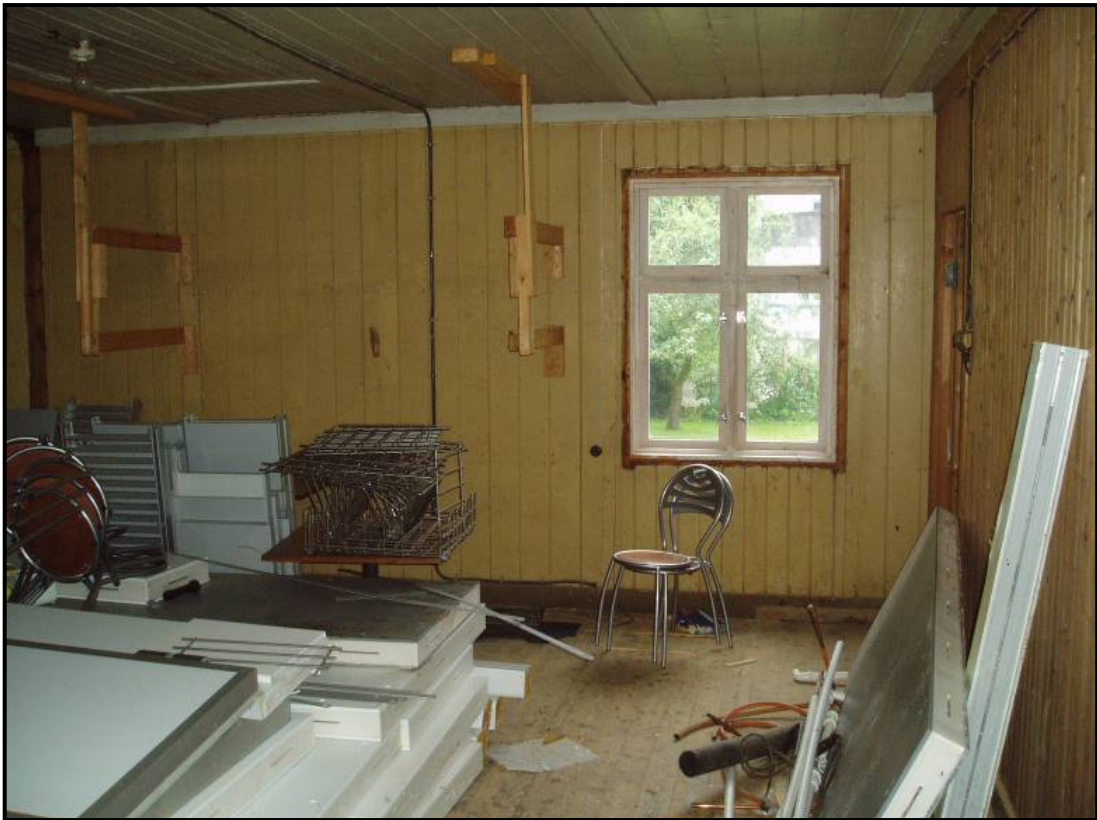
Snekkerbrakken på Bergenhus benyttes i dag som kontorlokale og har en relativt god ytre tilstand. Innvendig er det imidlertid et sterkt behov for istandsetting. Det er mistanke om større fukt- og soppskader i etasjeskiller mot loft, og det anbefales å foreta videre undersøkelser. Bygningen mangler i også brann-varslingsanlegg. (Foto: Opticonsult 2007)

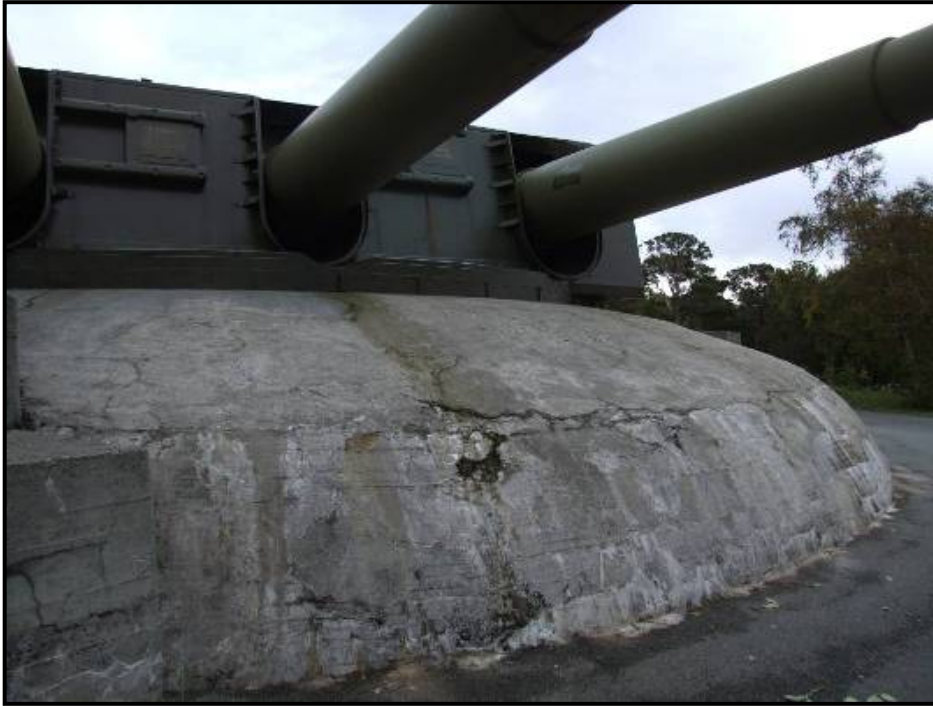
Trippelkanonen på Austrått har store fukttekniske utfordringer. Høyt fuktighetsnivå gir skader på kanonen så vel som bygnings-tekniske skader. Videre bør utvendige betongskader undersøkes nærmere og utbedres. (Foto: NFV 2007)

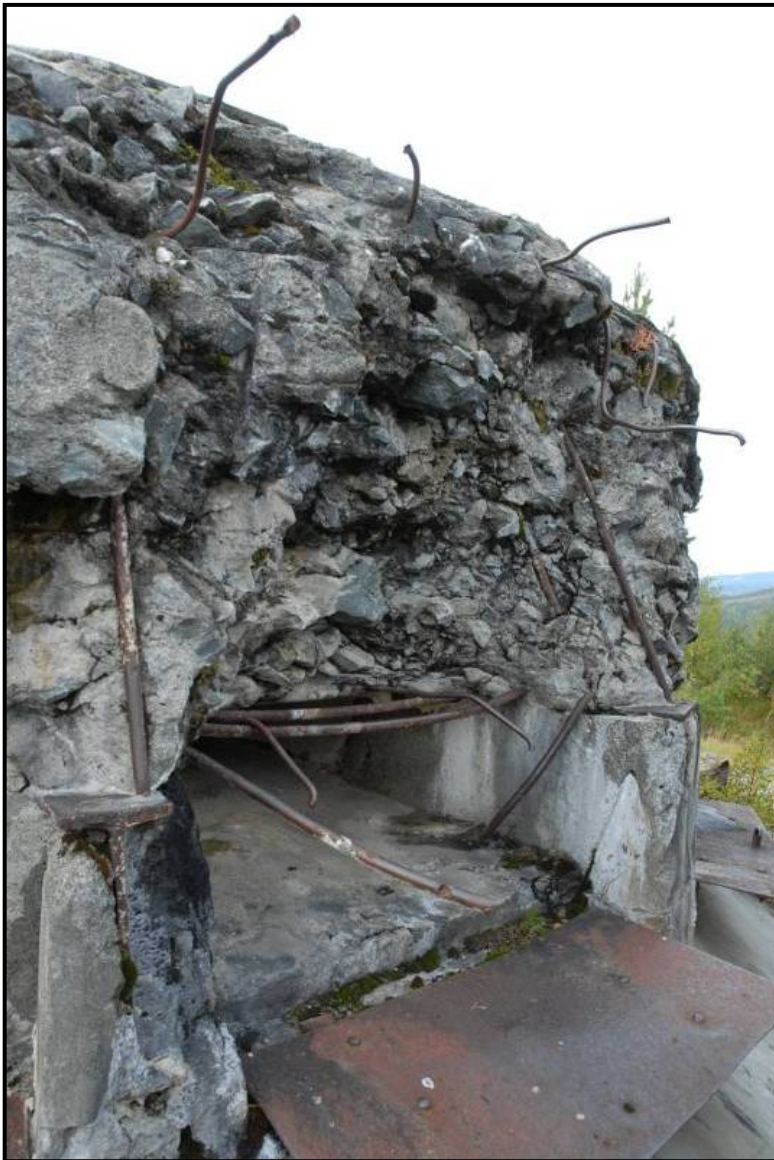
På Hegra festning har det ene kommandotårnet synlige skader etter bombing i 1940. For å vise historien bør dette få stå urørt. Imidlertid kan slike åpenbare svakheter føre til vanninntrengning og frostsprengning og ytterligere skader. Å ta vare på inventarer med slike skader er en utfordring for NFV og Forsvarsbygg. (Foto: NFV 2007)

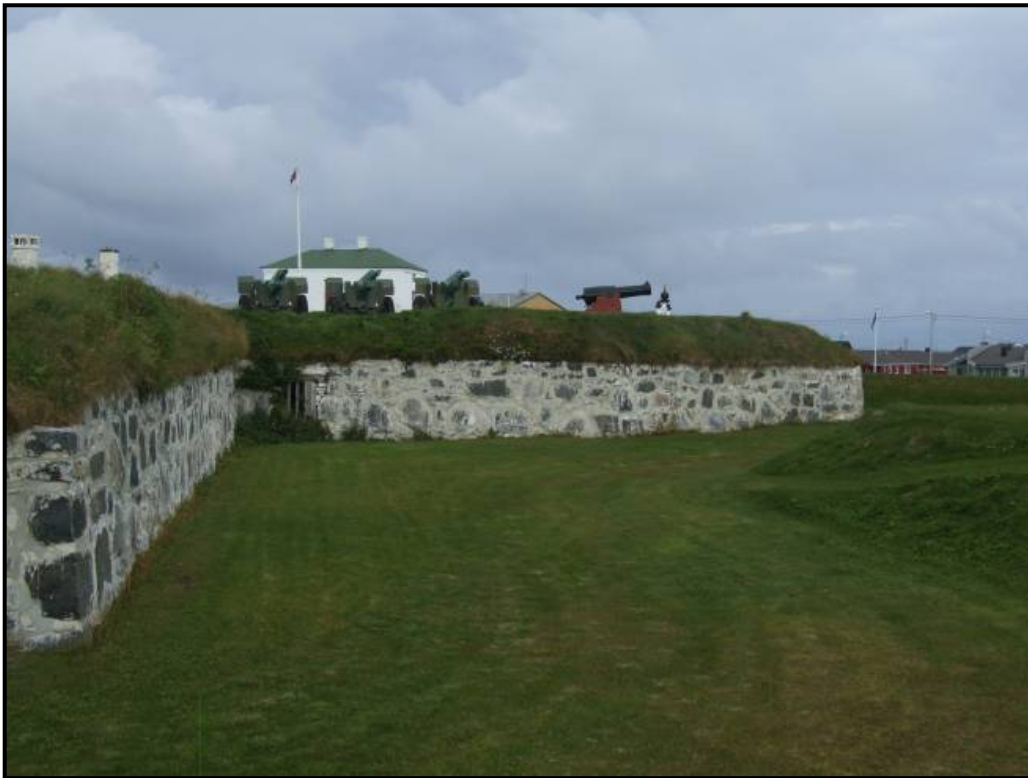
Alle yttermurene på Vardøhus er i løpet av perioden 2000-2008 blitt rehabilitert. Sementmørtel er erstattet med naturlig hydraulisk kalkmørtel og murverk er reparert mange steder. Det er likevel behov for jevnlig vedlikehold både av murer og voller. (Foto: NFV 2007)

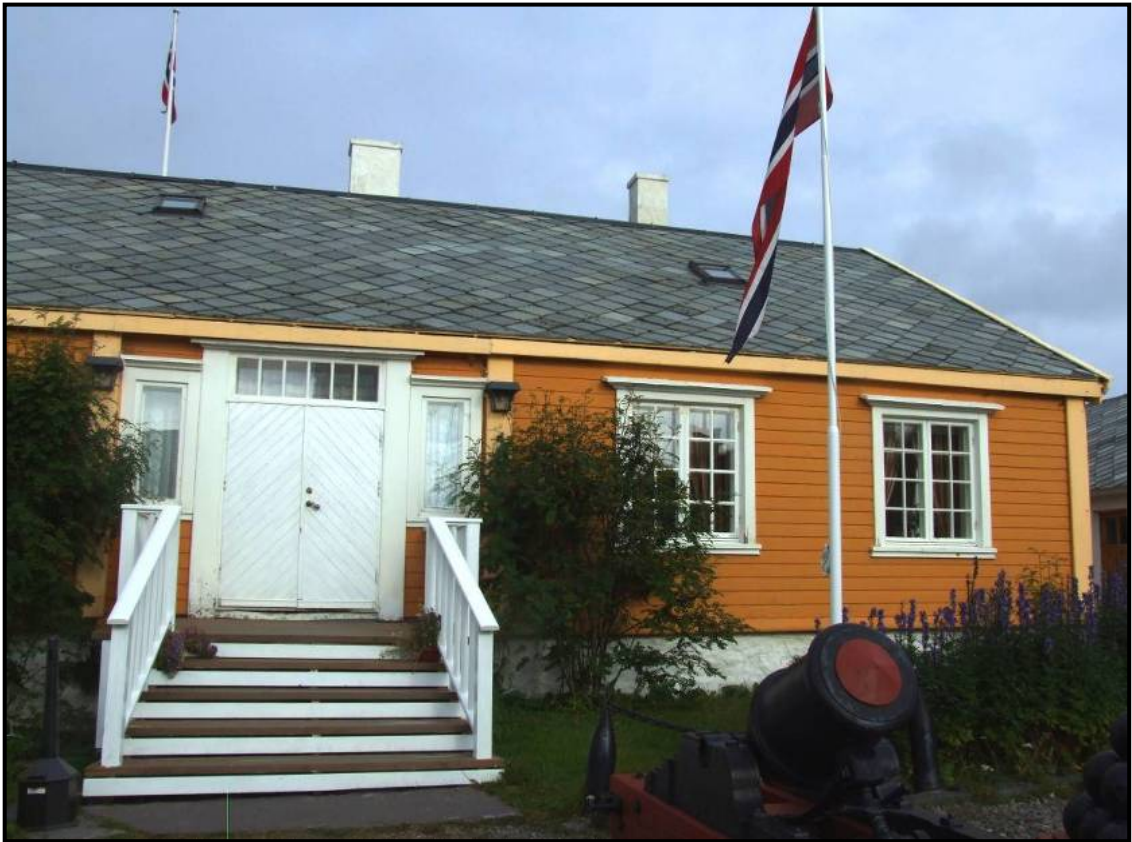
Det har de senere år vært gjort en del for å sette i stand Kommandantboligen på Vardøhus. Den fremstår som godt vedlikeholdt, men fortsatt gjenstår det viktige utbedringer som å bytte bunnsvillen bak inngangsdøren og fjerne råteskadet panel på tilbygget mot nord. (Foto: NFV 2007)
