# Skredet i Kattmarkvegen i Namsos 13. mars 2009

Rapport fra undersøkelsesgruppe satt ned  
av Samferdselsdepartementet

26. juni 2009

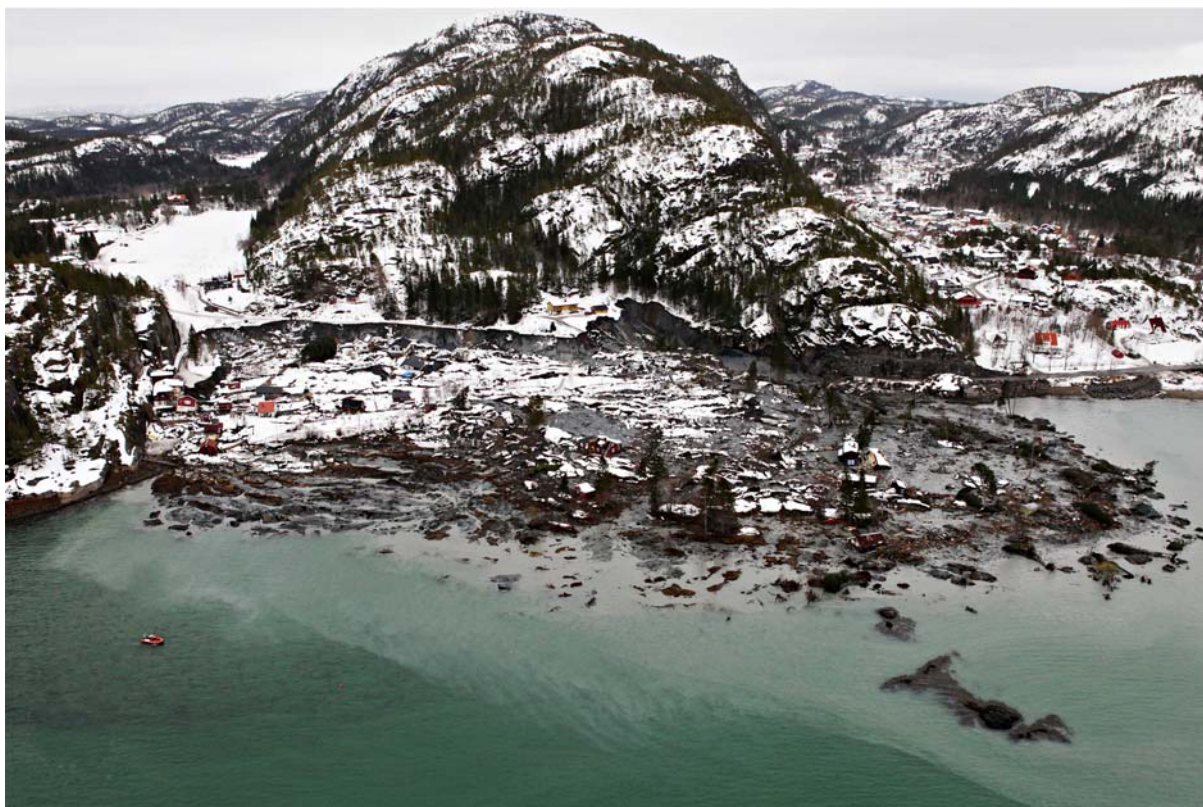
Skredet har flyttet på mellom 300 000 m<sup>3</sup> og 500 000 m<sup>3</sup> masse. Skredgropa er ca. 300 meter lang og i middel ca. 100 meter bred. Skredet tok med seg 4 bolighenheter og 6 fritidseiendommer, hvorav flere bestod av flere bygninger. Skredet isolerte ca. 15 hus lenger inn i Kattmarka idet vegen ble brutt. Ingen mennesker omkom eller ble alvorlig fysisk skadet i skredet. 7 mennesker stod fast i skredet og måtte reddes ut med helikopter. Bilder er vist i Figur 3 til Figur 7.

**Figur 3** Foto av skredområdet. Foto: Leif Arne Holme

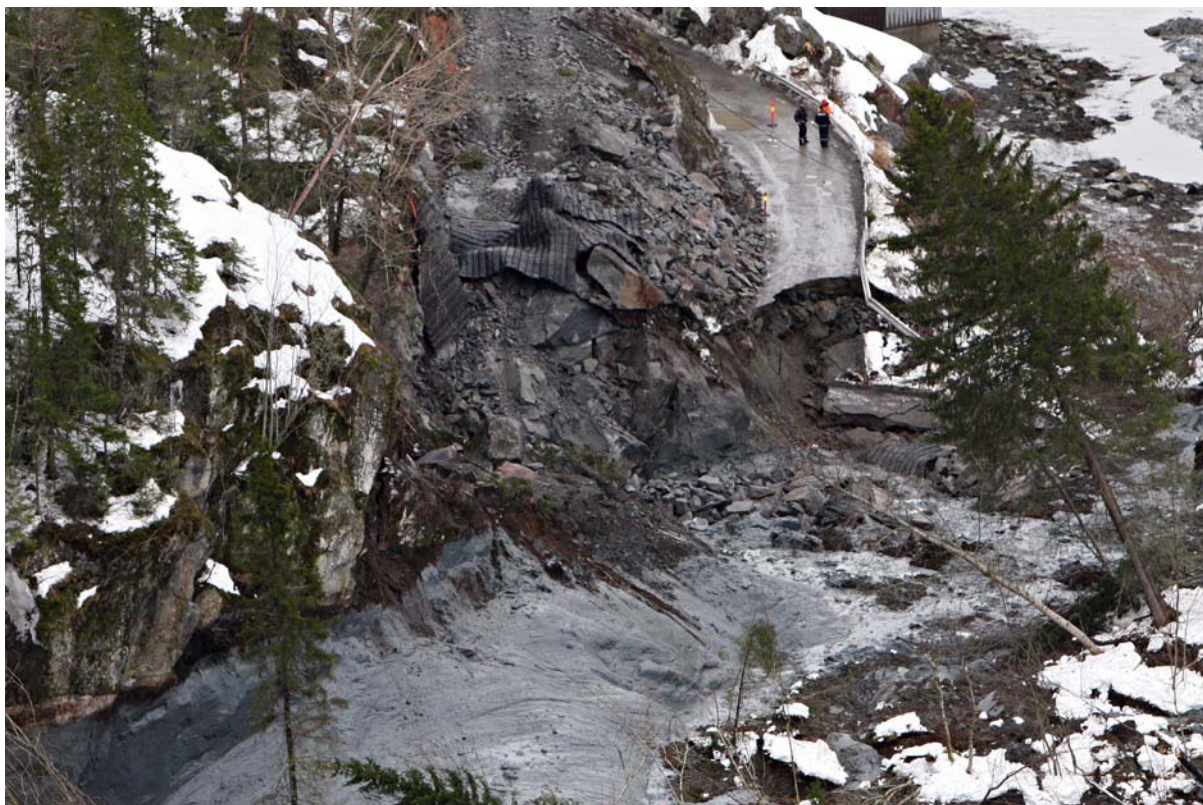
**Figur 4** Detalj av sprengningsområdet. Foto: Leif Arne Holme

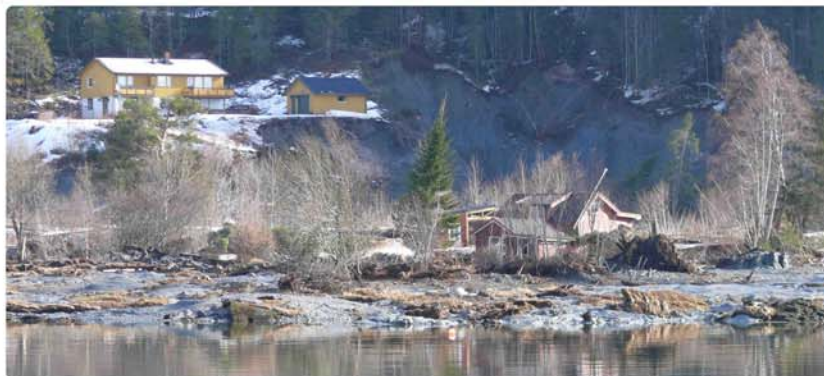
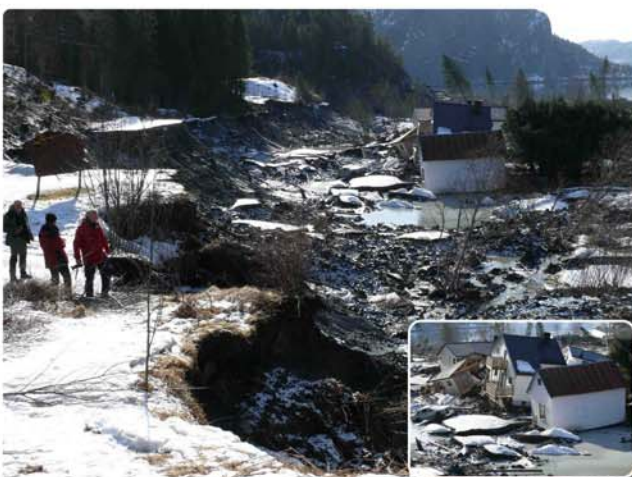
Til venstre vises skredets østlige avgrensning, omtrent langs gammel veglinje. Skredet har gått helt inn til fjell de fleste steder. I venstre bildekant vises postkassetativet hvorfra Per Olav Flakk så rasutviklingen. Innfelt er husene i nr 59 som fulgte skredet som hele bygg uten å bryte helt sammen.

Nedenfor ses detalj fra skredets ytre nordlige del. Det er her et relativt tynt topplag over leira.

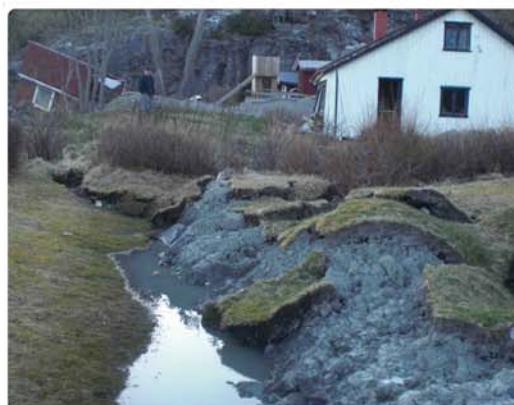
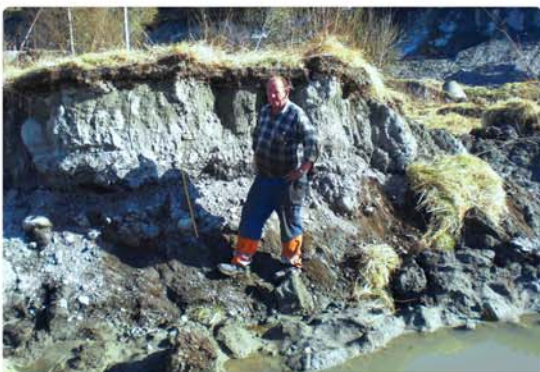
Til venstre er Hans Jarle Stein tilbake i skredområdet. Han står ved en oppskyvd tørrskorpe med tykkelse større enn 2,5 m, bestående av leire over grus, sand og siltlag. Hans Jarle Stein ble tatt av raset i området bak dette tørrskorpeflaket, kom ut i en leirstrøm og gikk under men klarte å få tak i et kabelrør og trekke seg opp av leirmassene.

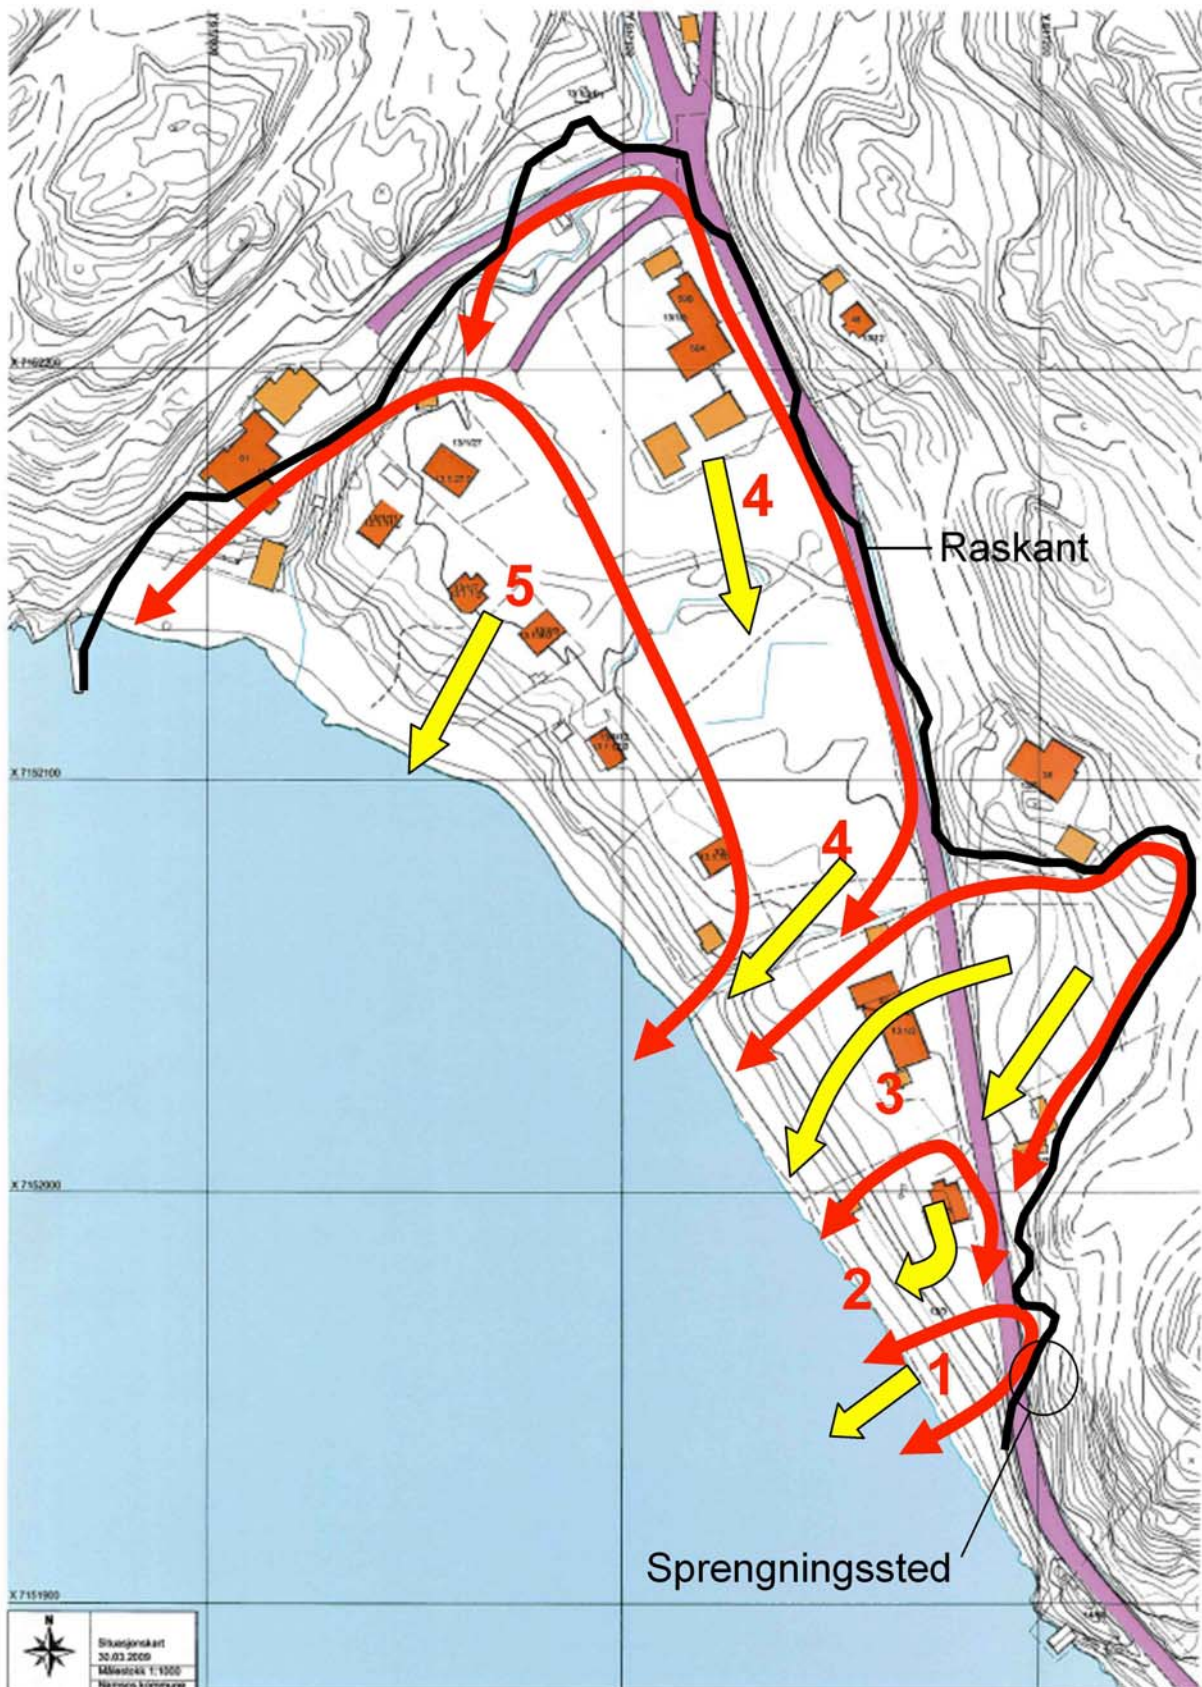
Figur 8 Kattmarka - Skredets omfang og utvikling av bevegelser

Profil C er lagt som et langstrakt profil gjennom det som i Figur 8 betegnes som delskred 3 for å se på hvorfor skredet kunne forplante seg til hele området.

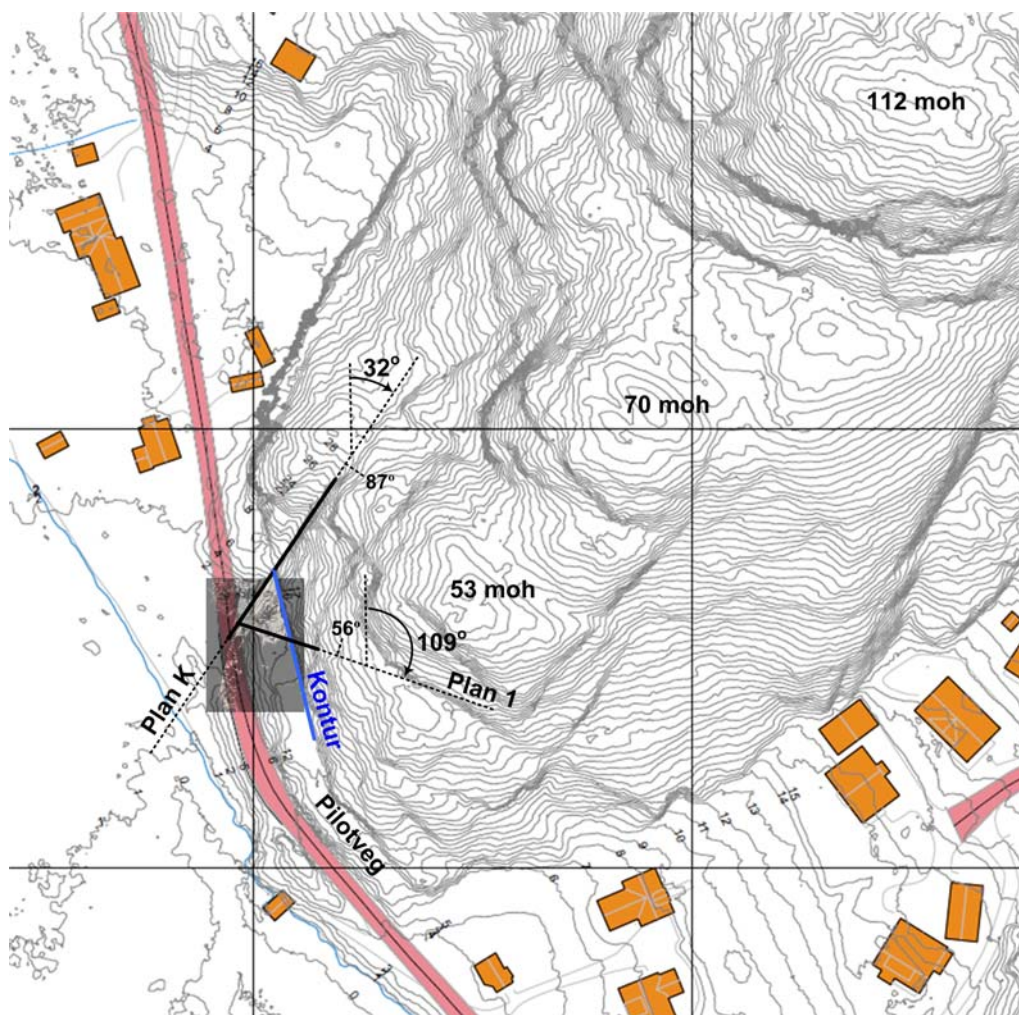
Figur 10 viser en hovedretning av sprekker i retning N32°Ø. Dette er i sprengningsområdet gjenfunnet som et naturlig forvitnings/knusningsplan og er derfor i det videre betegnet plan K. Terrengtopografi og bilder viser at dette planet er nær vertikalt med fall ca. 87° østover.

**Figur 10** Laserscannet kartutsnitt av sørlig del av skredområdet, rutenett 100 m. Kilde NVE. Utsnitt av NTNUs laserscanning av sprengningsområdet er vist

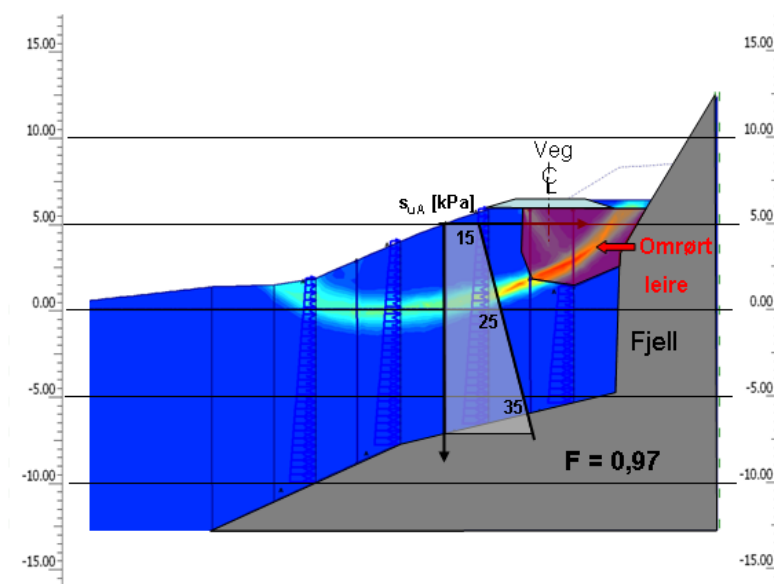
Det er vist i avsnitt 4.6 at den omrørte sonen trolig kan ha vært enda større enn angitt i Figur 15. Dette understreker at det er rimelig at initialskredet ble trigget av sprengningen.

**Figur 15 Profil A: Plan ADP analyse med sidestøtte for å ta inn effekt av oppstående nabosoner, men svekket av omrøring rundt sprengningspunktet, viser sikkerhet  $F = 0,97$**

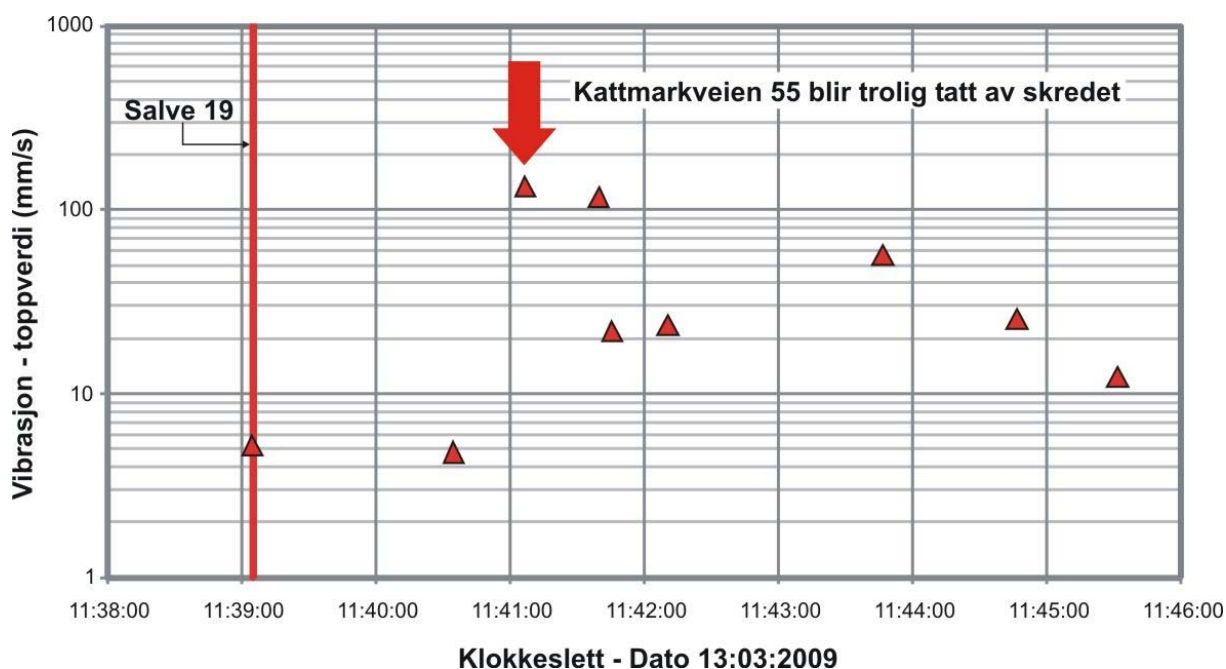
Vi anser det som en mangel at det til tross for at det er satt ut vibrasjonsmålere er det etter vår kjennskap ikke satt grenseverdier og ikke laget prosedyre for oppfølging av målerne. Det eneste som er sagt om grenseverdier er i Blast Manager, der det settes en grense for pumpehuset med referanse til NS 8141, men her er det ikke satt ut noen vibrasjonsmåler. I Blast Manager er det vist noen beregnede vibrasjonsverdier, men disse er ikke riktige på grunn av at det er benyttet feil avstander. Strengt tatt er ikke sprengningene utført i henhold til NS 8141. Overskridelsene er imidlertid små og har neppe gitt bygningsskader og vibrasjonene har ikke hatt virkning på stabiliteten av leira. Som allerede diskutert i avsnitt 4.2 er det mulig at en seriøs oppfølging av vibrasjonsmålingene kunne ha ført til noe forsiktigere sprengning som kunne implisitt gjort en utløsning av skredet mindre sannsynlig.

**Figur 24 Vibrasjonsmålinger i Kattmarkvegen 55 under og etter salve 19**

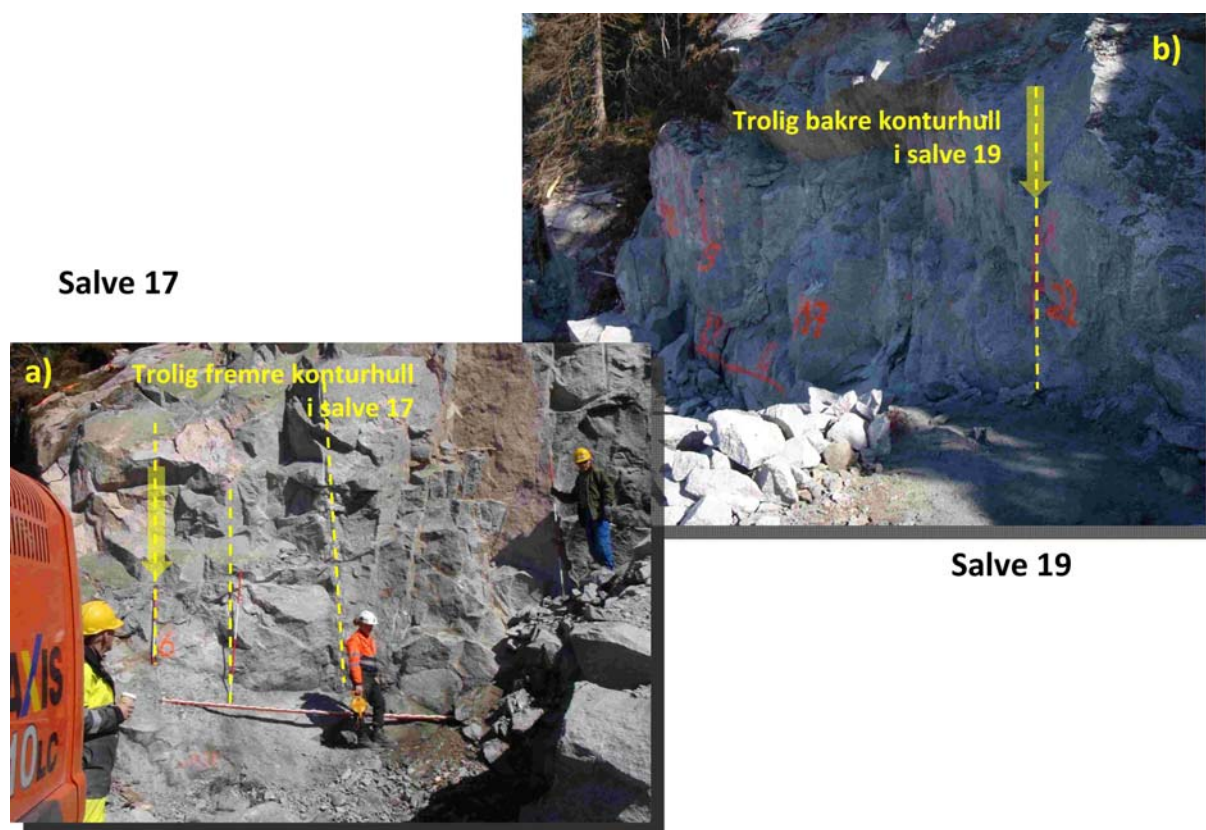
**Figur 26** Foto av bergflate med markeringer for identifisering av borehull fra a) salve 17 og b) salve 19

Figur 26 viser to foto av bergvegg i bakkant av salvene, med markering av rester etter konturhull og med antatte hullnumre påført. Det har tross dette grunnlaget vist seg vanskelig entydig å plassere salvene. Diverse alternativer er prøvet ut. Den mest sannsynlige plasseringen er vist i Figur 27a. (Se også Figur 19). I denne figuren er innmålte hull og andre innmålte punkter lagt inn. Sprengningsentreprenør og skytebas bekrefter at de er enige i denne plasseringen som den mest trolige. Relativ plassering av de fleste hullene innen hver salve er basert på målsatte skisser fra skytebas. Foto i Figur 27b viser oppboret salve 19. Bildet er tatt den 12. april kl 15:13, altså dagen før salve 19 ble skutt men synes å ikke stemme helt med antatt hullplassering som vist i Figur 27a. Dette er imidlertid vanskelig å vurdere på grunn av perspektivet i bildet. Figur 21 viser samme hullplassering som Figur 27a, lagt inn i kart med antatt fjelltopografi før salve 17. Denne figuren viser at salve- og hjelpehull i salve 17 blir feilplassert i forhold til bergflate mot svakhetszone (Plan-K). Skytebas hevder å ha plassert disse hullene med ca. 2 m forsetning mot bergkanten. Fotoet i Figur 26a tyder imidlertid på at fremre konturhull i salve 17 er riktig identifisert. Det er mulig at de mål mellom hull som er gitt i skisser fra skytebas ikke stemmer så godt som vi har antatt og som er grunnlag for plasseringen vist i Figur 19, Figur 21 og Figur 27. På det grunnlaget som forligger synes det ikke mulig i ettertid å få noen entydig verifikasjon på hvordan salvehullene eksakt har ligget i terrenget.

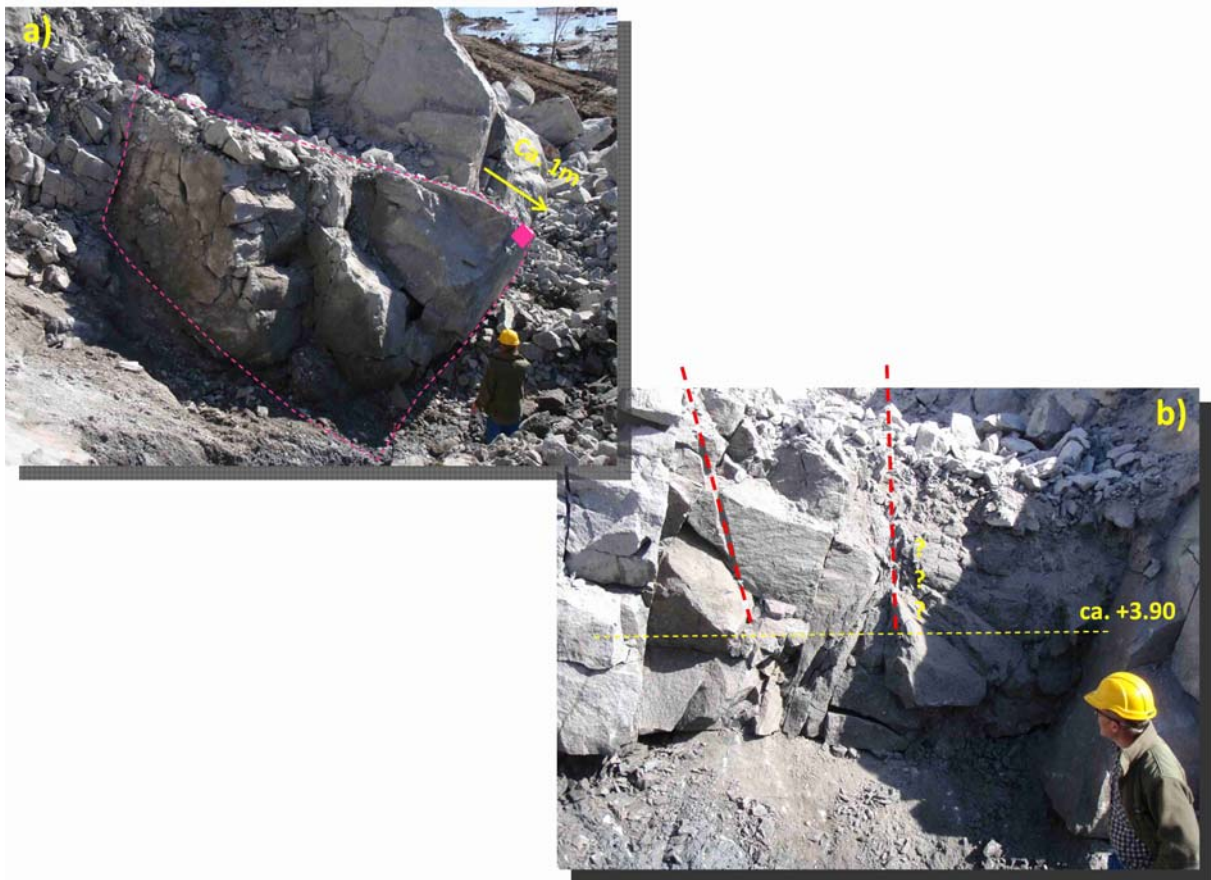
**Figur 30** a) foto av blokk etter frigraving. b) foto av berget bak blokken etter at den var fjernet med borehull i stiplet rødt

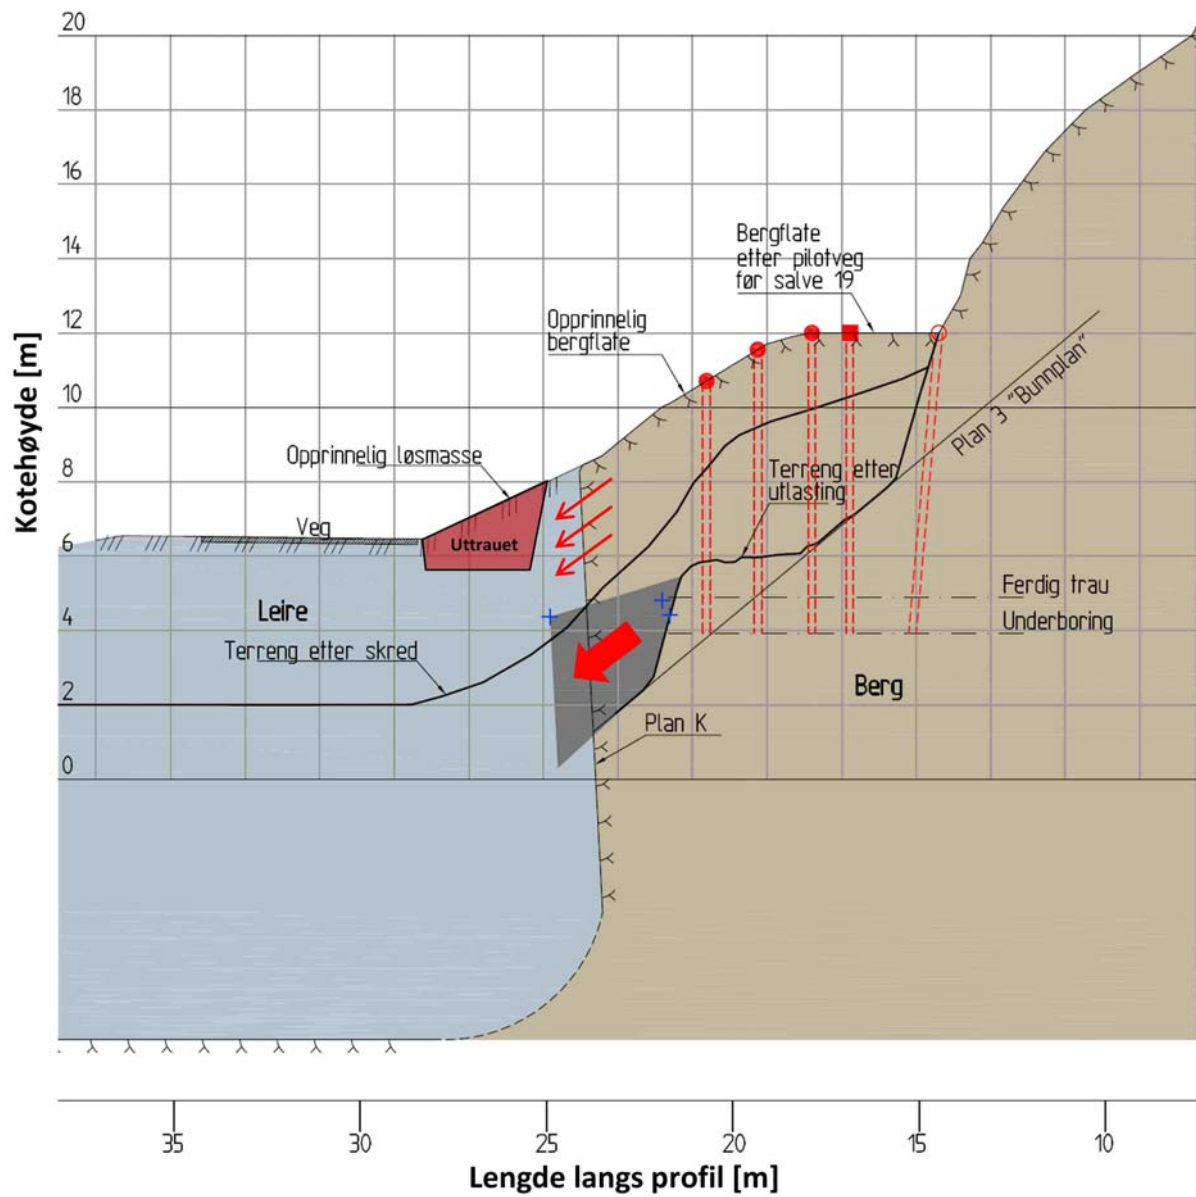
Figur 31 Snitt gjennom salve 19 – Snitt D-D

- Et sprekkeplan under salve 19 med fall ca. 36° i retning mot leira (retning NV) (N15°Ø/36°V). (Plan 3 i figurer) Dette planet synes å ha virket som et glideplan under hele salve 19 og ført til at salven har brutt ut berg mot leira mer enn 3 m under underkant av borehullene.

- Det er også et sprekkeplan i sørvestre begrensning av salve 19 (Strøk N109°Ø, Fall: 56°NØ). (Plan 1 i figurer) Sammen med konturplanet i salvens nordøstre avgrensning frigjør disse to siste planene et kileformet bergparti hvor salve 19 inngår. Figur 28 viser bilder av bergoverflaten etter utgraving av salvene, med planene inntegnet, sett fra leira inn i salve 19 i retning SØ. Denne kileformede frigjøringen av berget har i stor grad bidratt til at hele bergpartiet er blitt skutt inn i leira da salve 19 ble satt av.

I snittet i Figur 31 er det lagt inn en antydning av det området innefor eksisterende veg der leire ble trauet ut og skiftet ut med sprengstein. Samme område er vist i topografisk kart i Figur 21.

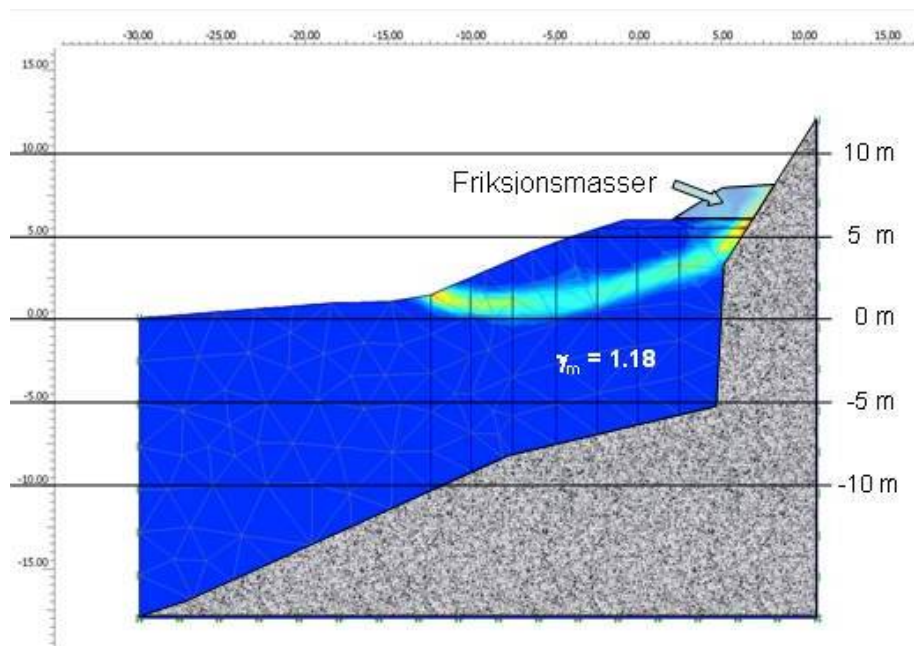
**Figur B-3** Drenert analyse av Profil A gir sikkerhetsfaktor ca.  $F = \gamma_m = 1,2$

Figuren viser kritisk skjærflate for langtids drenert tilstand før skredet. Bånd i figurene med lysere blå over mot gult og rødt viser glideplan eller skjærflater. Det er funnet en sikkerhetsfaktor på ca. 1,2 mot at området over skjærflatene vil gli ut. Den beregnede sikkerhetsfaktoren er følsom for poreovertrykk og vil reduseres til  $F=1,1$  dersom en lar høyt poretrykk redusere skjærstyrken mot fjellet over kote +3 til null. Vi vet at høyt poretrykk inn mot den sprekkesonen som finnes her, er svært sannsynlig.

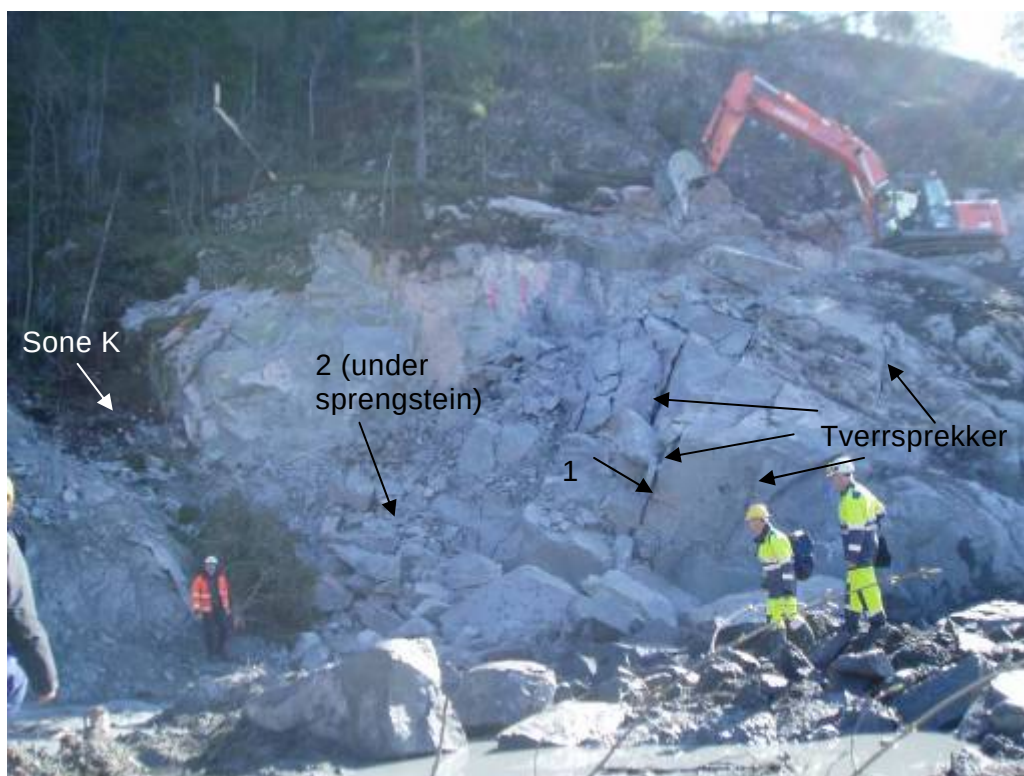
Foto 1. Sprengstein fra salve 19 før utgraving. "1" og "2" er spesielt markerte slepper.

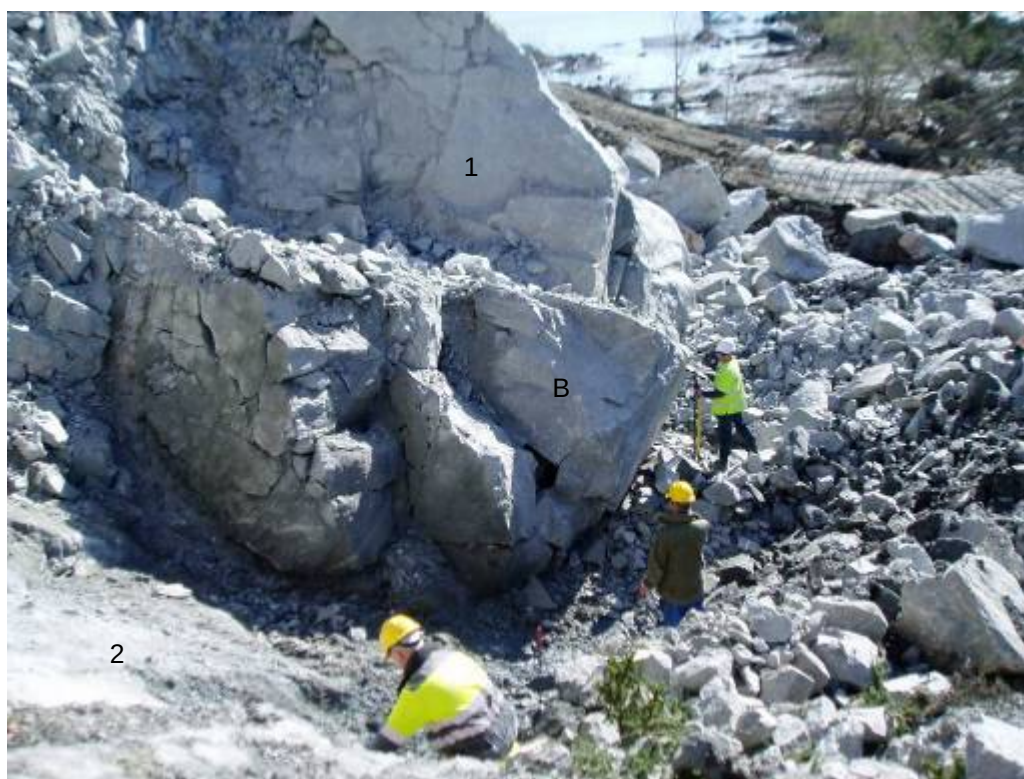
Foto 2. Nedre del av bergmasse som ser ut til å ha glidd ca. 1m langs sleppe 2. Massen er avløst av sleppe 1 i sør. Blokk B i front.
