#### Bygnings- og eiendomsdata

## BYGNING 192 HOVEDBYGNING, ST. OLAVS GT.32

Kompleks 78 Kunsthøgskolen i Oslo, St.Olavsgt.

## BYGNING 194 ANNEKS, ST. OLAVS GT. 32

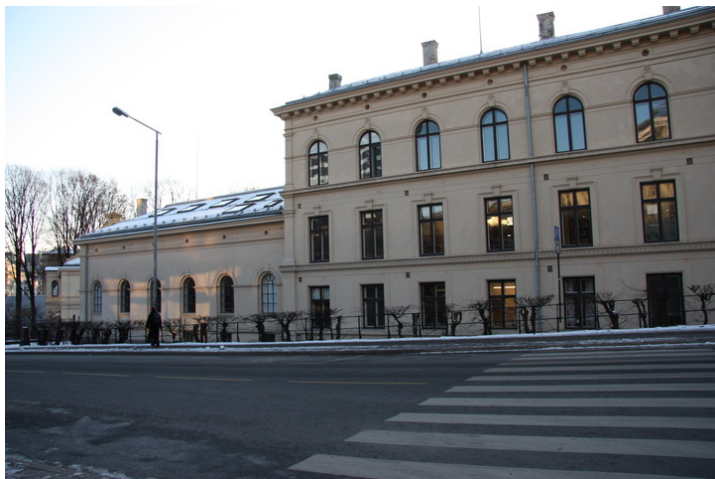
Nordre fløy med skulptursal til venstre. Opprinnelig spesialbygget for plasskrevende trykkepresser med "tørkesal" på loftet. Opphavsrett: Statsbygg.

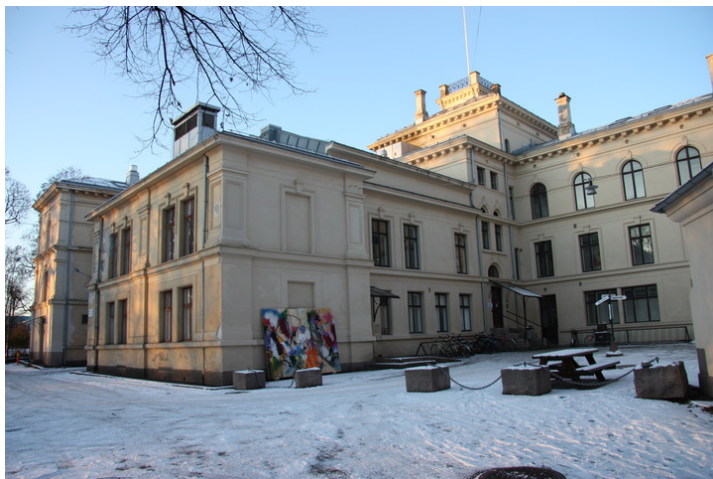
En bred midtfløy vender inn mot indre gårdsrom. Opphavsrett: Statsbygg.

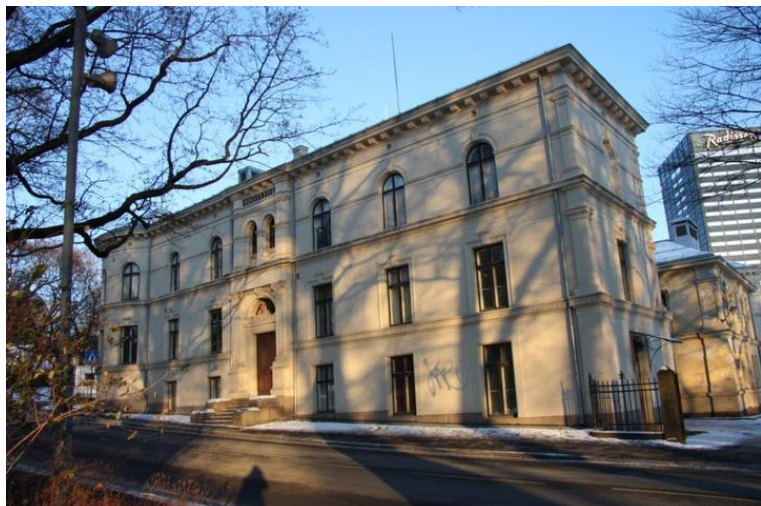
Sørvestre fløy hvor opprinnelig Statistisk sentralbyrå hadde sine lokaler.  
Opphavsrett: Statsbygg.

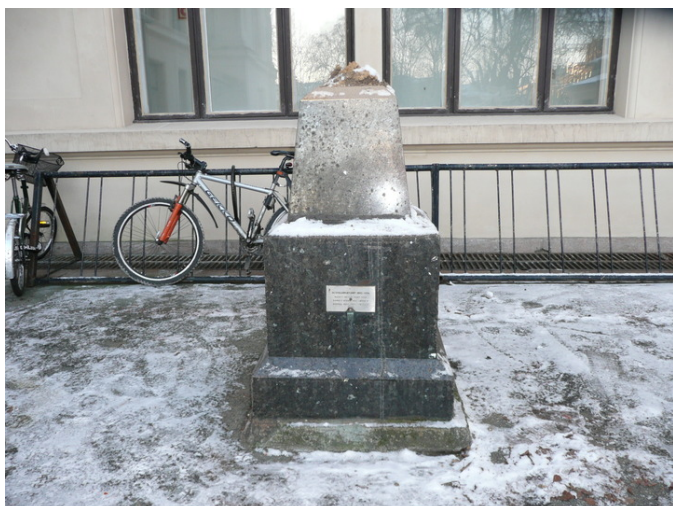
Norges normalhøydepunkt i form av en liten obelisk med kule på toppen, begge i polert labradorgranitt, sto fra 1890 til 1954 i indre portrom fundert på fast fjell. Opphavsrett: Statsbygg.

1890-1954: I denne perioden sto landets normalhøydepunkt i indre portrom. En liten obelisk med kule på toppen, begge i polert svart labradorgranitt, plassert på fast fjell. På grunn av stor landheving i Oslo-området ble "normalnullen" flyttet til Tredgde ved Mandal i 1954, og labradorkula ble flyttet etter i 1956.

| Omfang: | Eksteriør.<br>Interiør.<br>Utomhus: Fredningen omfatter lyssjaktene foran hovedinngangen mot Norderaaks plass og tiliggende kulverter, samt obelirken i svart labradorgranitt innerst i nordre gårdsrom som var landets normalhøydepunkt i en lang periode fra 1890 til 1954. |

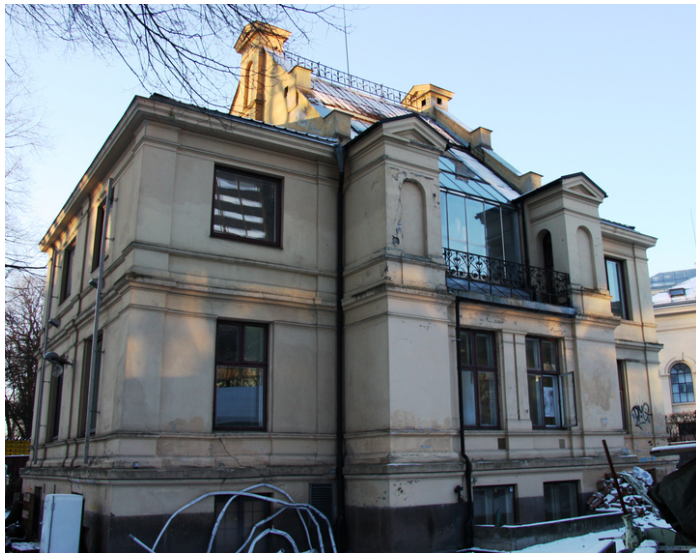
Annekset - dagslysatelier på nordsiden. Opphavsrett: Statsbygg.

Annekset ble tatt i bruk året før hovedbygningen av Den fotografisk-galvanoplastiske seksjonen som var i størst husnød. Seksjonen ble lagt til en egen bygning fordi de mange galvaniske elementene som trengtes til fellingskarene avga helsefarlige gasser. Bygningen er spesiell rent byggeteknisk med et stort dagslysatelier med store takvinduer.

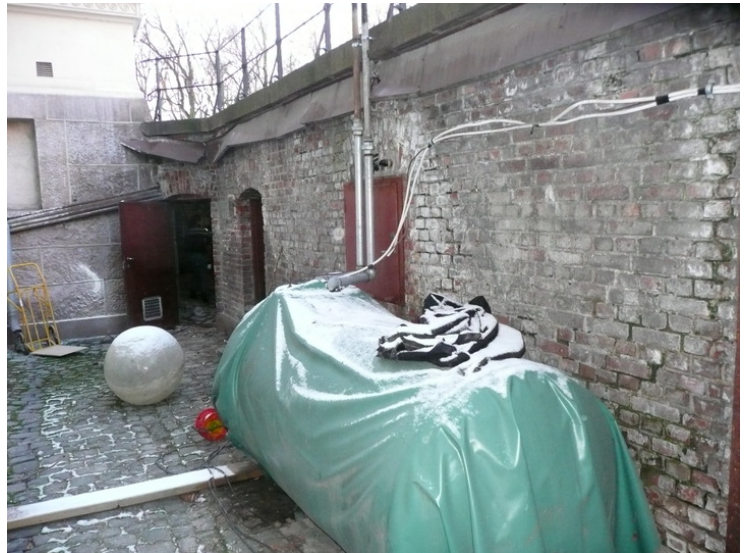
Lyssjakter langs nordvestre fløy på begge sider av hovedinngangen for å gi lys ned i underetasjen, og som adkomst til kulvertene som var rom under gateplan til oppbevaring av kull og ved. Opphavsrett: Statsbygg.

Bygningen hadde ovner i alle rom og korridorer for fyring med koks og ved. Kulverter var muret opp under Norderaaks plass med inngang fra lyssjakter foran vestfasaden til koks- og vedlager.

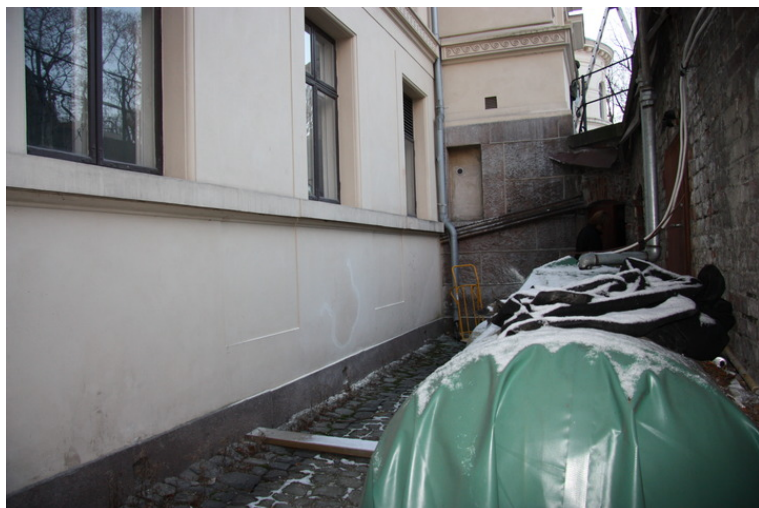
Lyssjakt foran vestfløyen. Opphavsrett: Statsbygg.

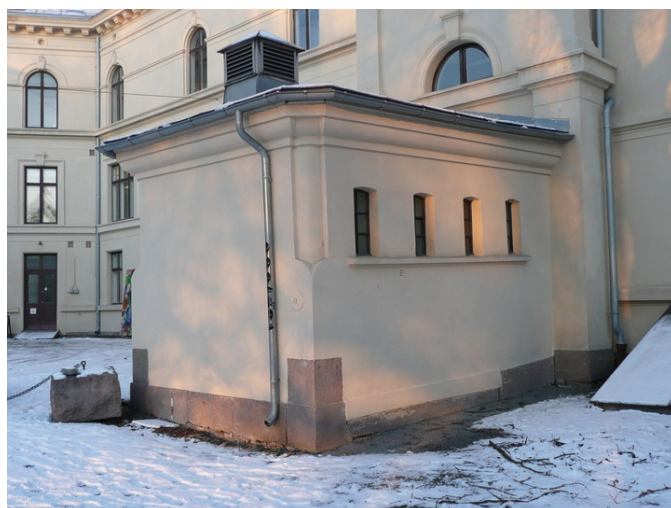
Tilbygg på nordre fløy mot bakgård var opprinnelig utedoer (priveter). WC for alle ble installert først i 1954. Opphavsrett: Statsbygg.

Tidlig, ca. 1900, ble det lagt inn to WC i hovedbygningens 1. og 2. etasje. Disse var forbeholdt direktør, avdelingssjefer og kvinner. For øvrig var det utdoer, "priveter", i et tilbygg til nordre fløy. WC for alle ble først installert i 1954.

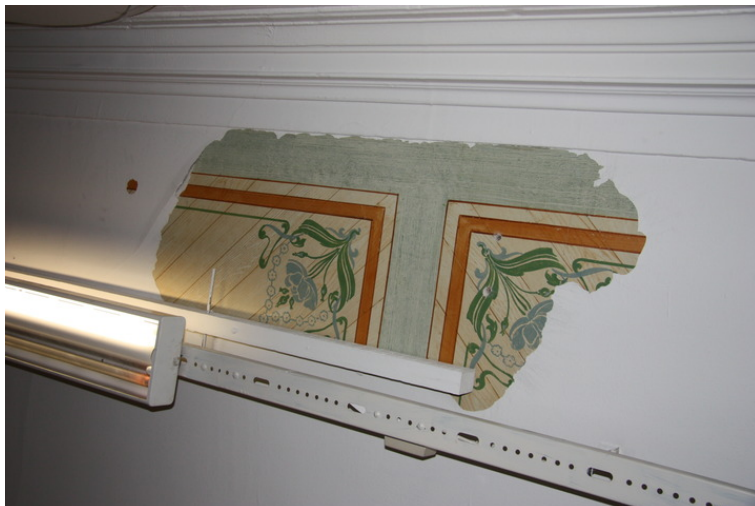
Takmalerier (malt over i dag). Opphavsrett: Statsbygg.

Interiørnr: 4  
Interiørnavn: Atelier.  
Beskrivelse: Atelier i 2.etg. I noen steder i taket er det blitt skrapet frem takmalerier som i dag er malt over. Rommet leder inn til et av sirkelrommene, som i dag brukes til datarom. Atelieret har opprinnelig vært to rom. Pga takmaleriene kan det tenkes at dette har vært kontorer eller møterom til bruk av direktører etc.

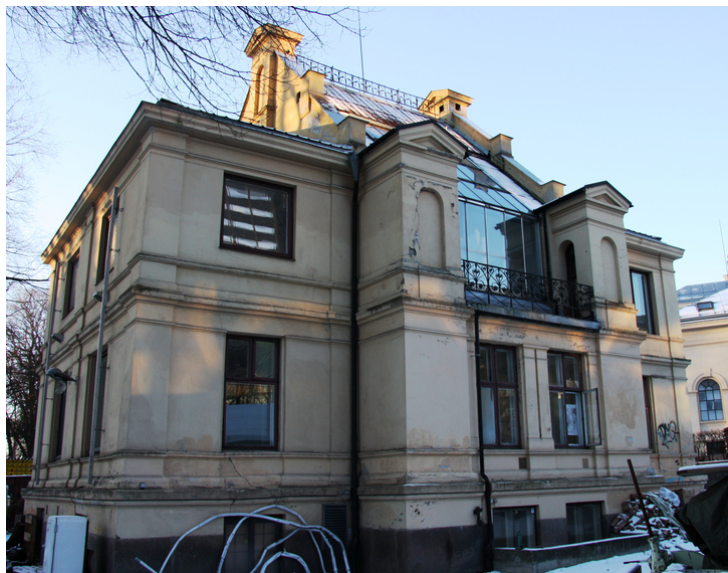
Fasade mot St. Olavs gt. med dagslysatelier. Opphavsrett: Statsbygg.

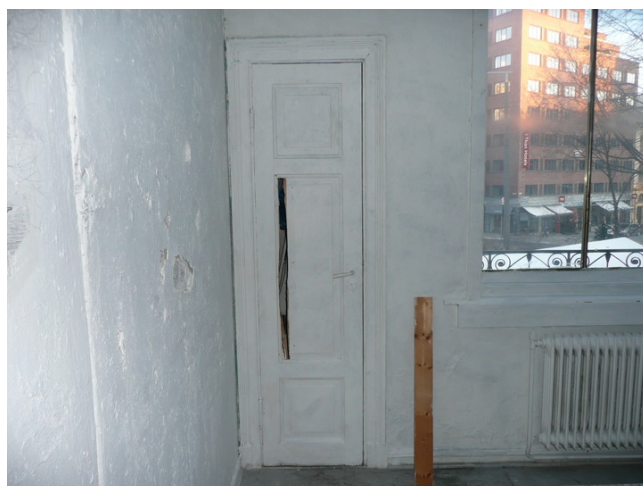
Smal dør til et lite kott på siden av takvinduene i det store dagslysatelieret. Tilsvarende på motsatt side. Opphavsrett: Statsbygg.

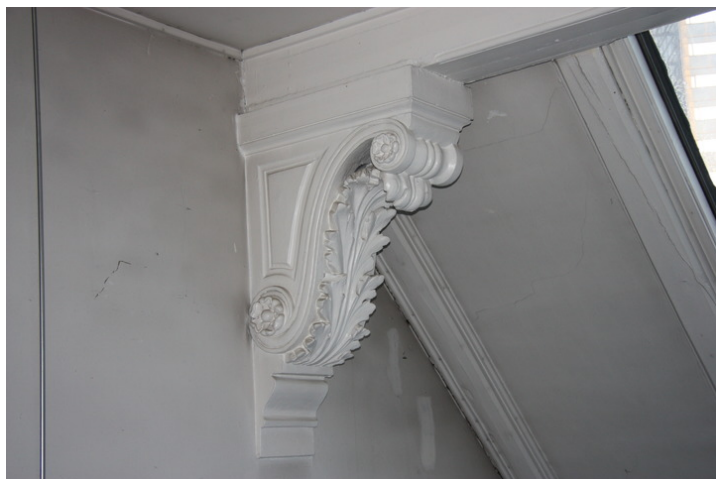
Detalj, dagslysatelieret. Opphavsrett: Statsbygg.

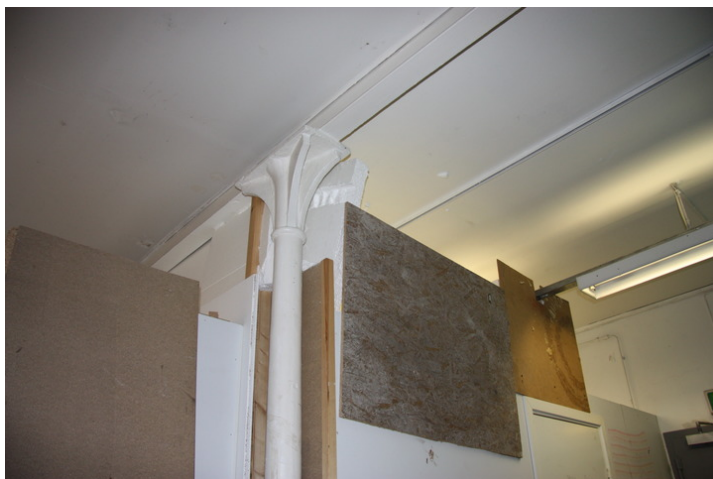
Stålbjelker i 1. etasje. Opphavsrett: Statsbygg.
