MILJØVERNDEPARTEMENTET

# Landsverneplan for miljøvernsektoren

# Innhold

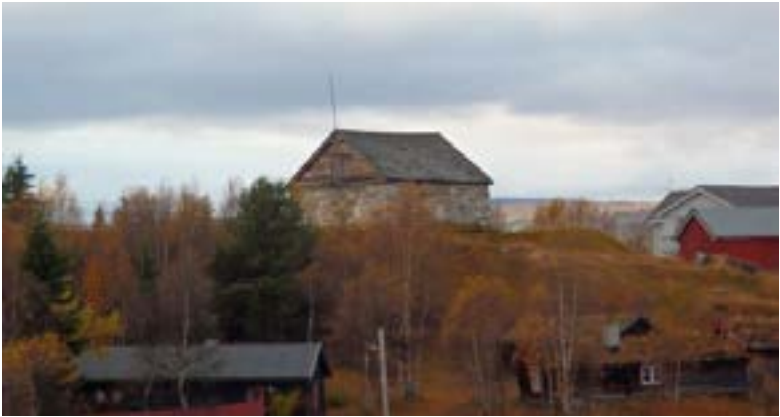
| KOMPLEKS | KOMMUNE | FYLKE | EIER | VERNEKLASSE | ANT. BYGG |
|---|---|---|---|---|---|
| <b>BESKRIVELSE:</b> Bygning oppført 1748 av Røros kobberverk som lager for bergkrutt.<br><br>Bildefilnavn: Krutthuset.jpg.<br>Foto: M.Oftedal, Forsvarsbygg. | | | | | |

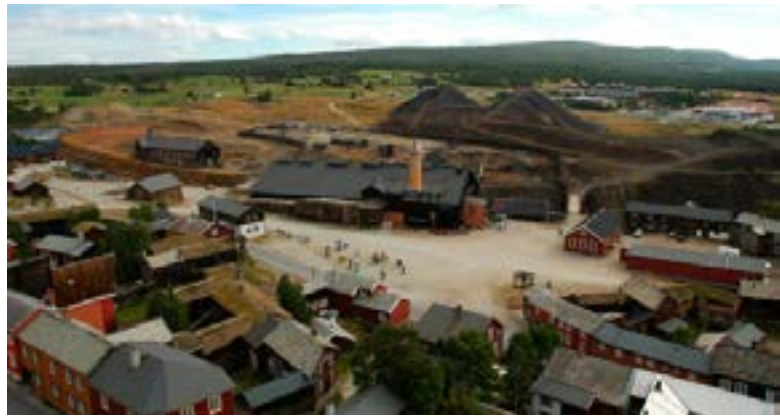
| KOMPLEKS | KOMMUNE | FYLKE | EIER | VERNEKLASSE | ANT. BYGG |
|---|---|---|---|---|---|
| <b>BESKRIVELSE:</b> Omfatter bl.a. rester etter smeltehytte og øvrige bygninger knyttet til Røros kobberverk.<br><br>Bildefilnavn: Malmplassen.jpg.<br>Foto: Jon Holm Lillegjelten. | | | | | |

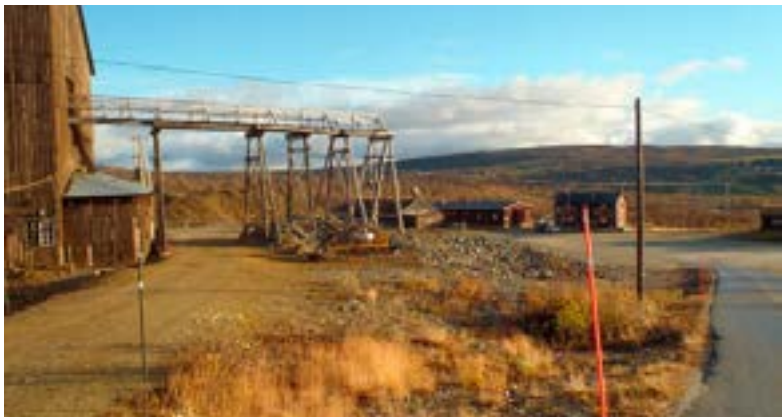
| KOMPLEKS | KOMMUNE | FYLKE | EIER | VERNEKLASSE | ANT. BYGG |
|---|---|---|---|---|---|
| <b>BESKRIVELSE:</b> Bygninger og taubane knyttet til Olavsgruva som var i drift fra 1930-tallet til 1972.<br><br>Bildefilnavn: Olavsgruva.jpg.<br>Foto: M.Oftedal, Forsvarsbygg | | | | | |

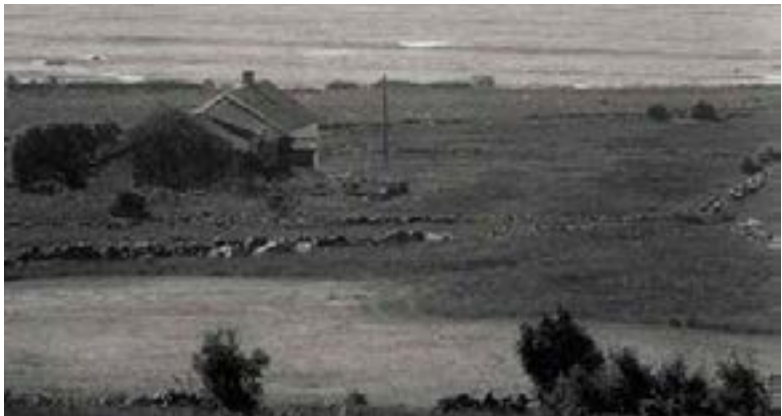
| KOMPLEKS | KOMMUNE | FYLKE | EIER | VERNEKLASSE | ANT. BYGG |
|---|---|---|---|---|---|
| <b>BESKRIVELSE:</b> Gårdsanlegg oppført i 1870-årene med uthus og innhus i en lengde og med direkte forbindelse fra kjøkken til fjøs.<br><br>Bildefilnavn: Penne.jpg.<br>Foto: Anders Haslestad. | | | | | |

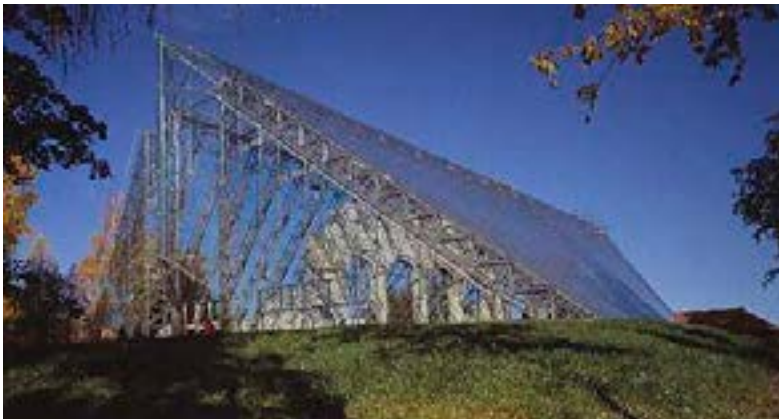
| KOMPLEKS | KOMMUNE | FYLKE | EIER | VERNEKLASSE | ANT. BYGG |
|---|---|---|---|---|---|
| Vernebygget | Hamar | Hedmark | RA | 1 | 1 |

| KOMPLEKS | KOMMUNE | FYLKE | EIER | VERNEKLASSE | ANT. BYGG |
|---|---|---|---|---|---|
| <b>BESKRIVELSE:</b> Vernebygg over domkirkeruinen oppført i glass og stål i 1998.<br><br>Bildefilnavn: Vernebygget_Hamar.jpg.<br>Foto: Jiri Havran. | | | | | |

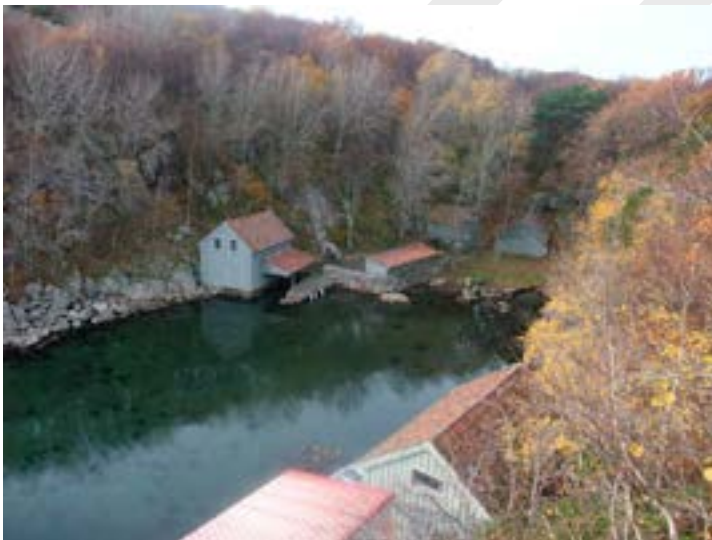
*Fra høyden øst for anlegget. Bygninger i forgrunnen er ikke i statlig eie.  
Foto: Eirik T. Bøe, Miljøverndepartementet.*

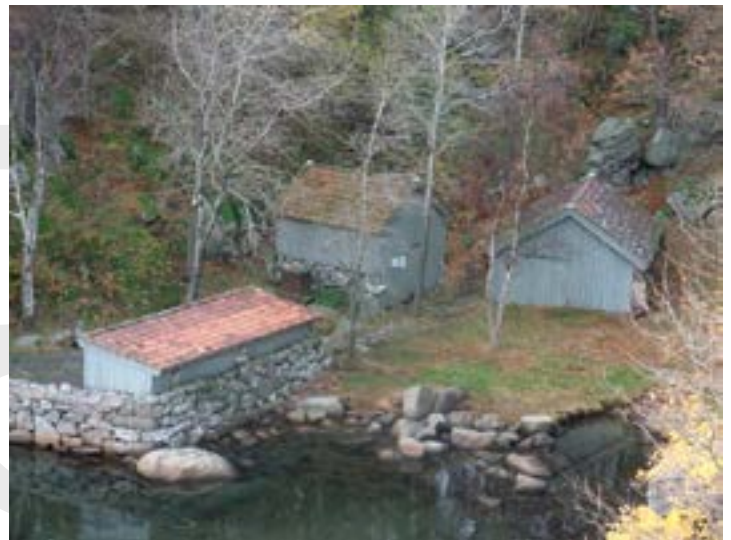
*Skjule, Torvhuse og Bådskjule. Foto: Eirik T. Bøe, Miljøverndepartementet.*

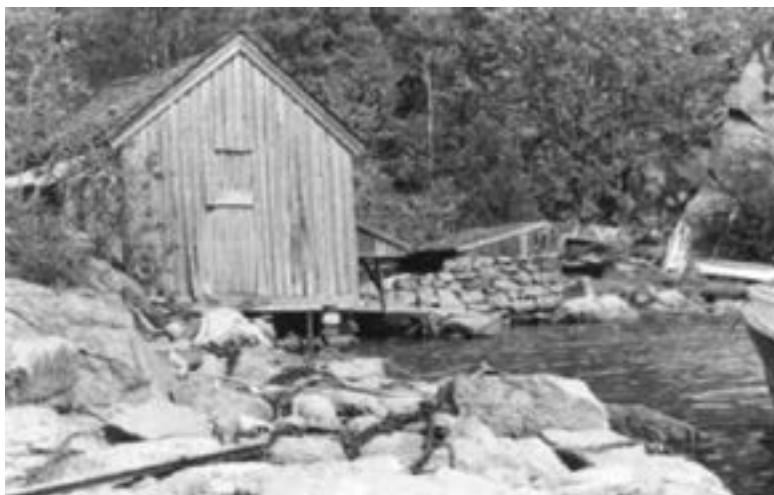
Gammelt foto tatt for istandsettingen i 1992/1993

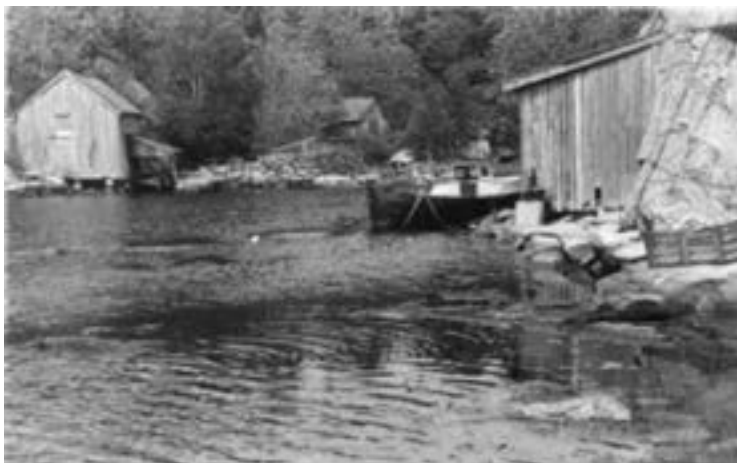
Gammelt foto tatt før istandsettingen i 1992/1993

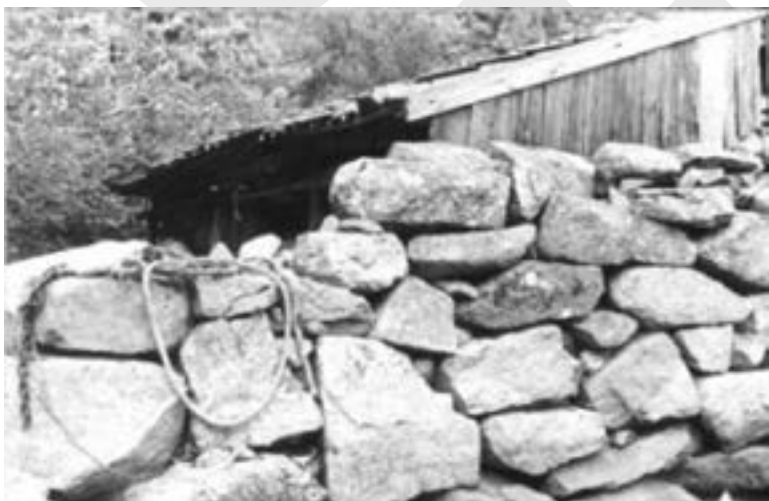
Gammelt foto tatt før istandsettingen i 1992/1993

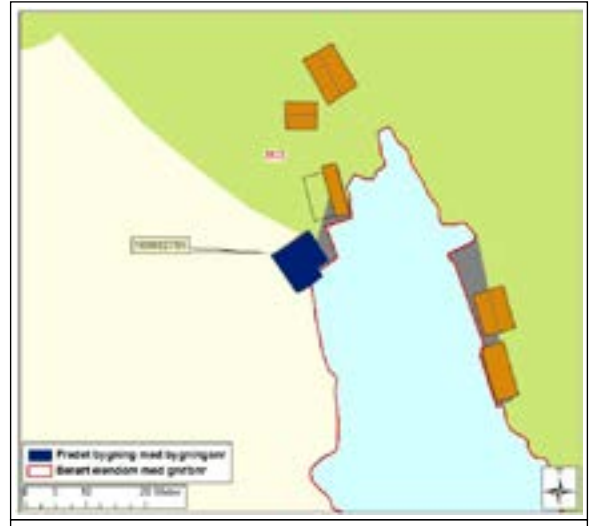
## BYGNING 9903323 Sjøbod 1 - Bué

Bygget står på en grunnmur i naturstein og oppført i en panelt grindverkskonstruksjon. Taket er vanlig saltak, tekket med buede røde takstein. På den sørlige vegg er det to krysspostvinduer i andre etasje, foto tatt før restaureringen viser at disse trolig ikke var der opprinnelig. På den østre vegg er det bygget et halvtak over en båt plass.

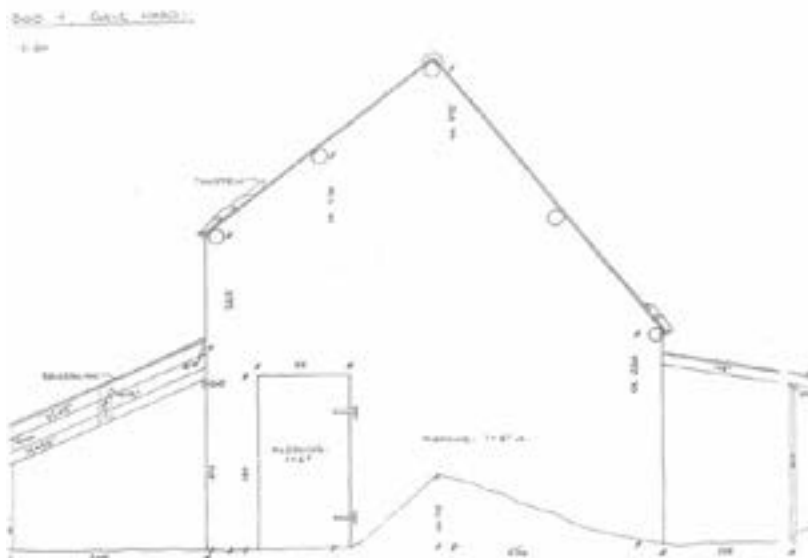
Oppmålingstegninger for restaurering 1992. Gavl mot nord.

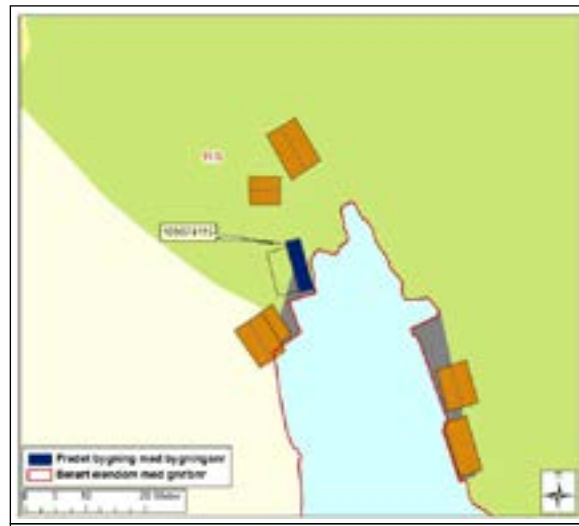
## BYGNING 9903324 Sjøbod 2 - Skjule

Skjule er en halvåpen bygning, med bare en kortvegg mot vest og en langvegg mot øst. Bygningen er oppført i en stavkonstruksjon og nedre del av veggene er av natursteinsmur. Den øvre delen av veggene er kledd med vertikalt panel. Taket er et pulttak tekket med rød teglstein.

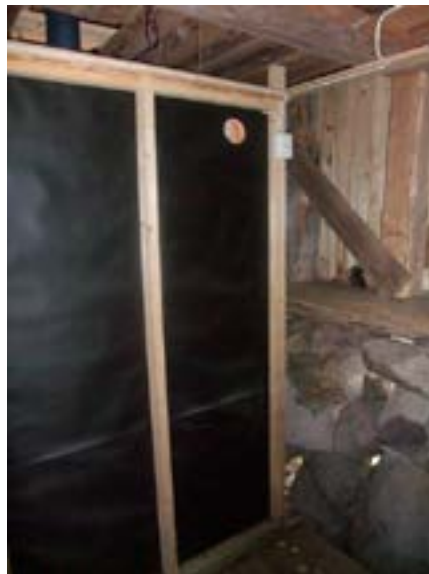
Toalett bygget som rom-i-rommet. Foto: Eirik T. Bøe, Miljøverndepartementet.

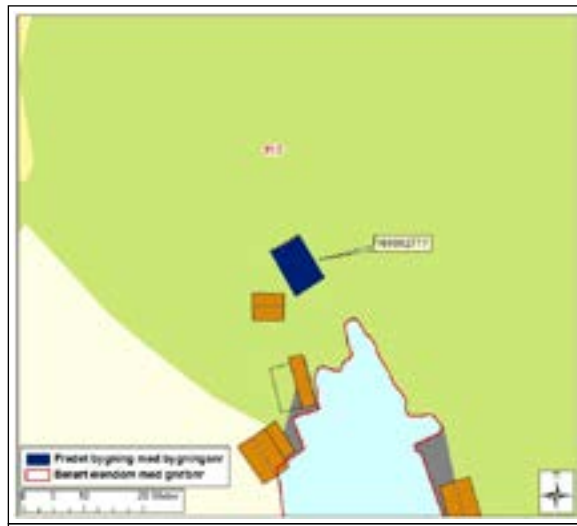
Bygningen har punktvis bæring i naturstein og er videre oppført i en grindkonstruksjon kledd med vertikalt panel. Taket er vanlig saltak tekket med rødlig tegl. Bygget er delvis inngravd i terrenget.

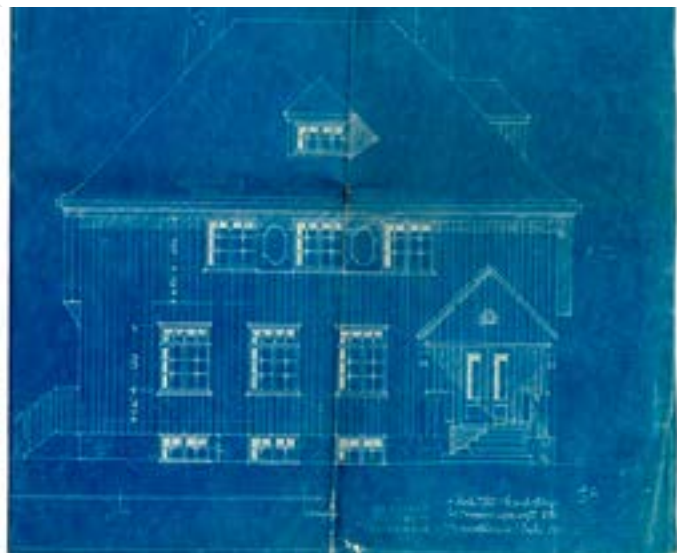
Funktionærmesse hus nr 6 fasade 2 Foto: Aust-Agder kulturhistoriske senter

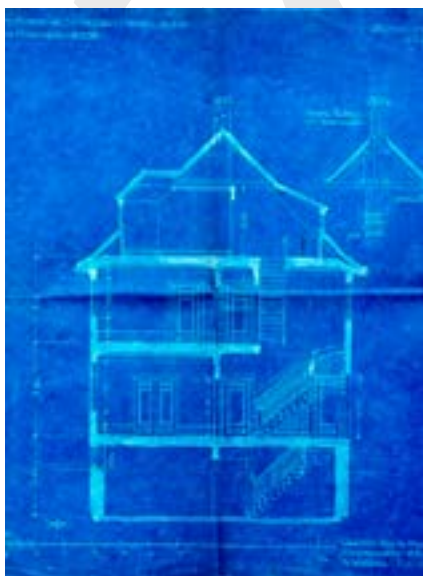
Funktionærmesse hus nr 6 fasade 3 Foto: Aust-Agder kulturhistoriske senter

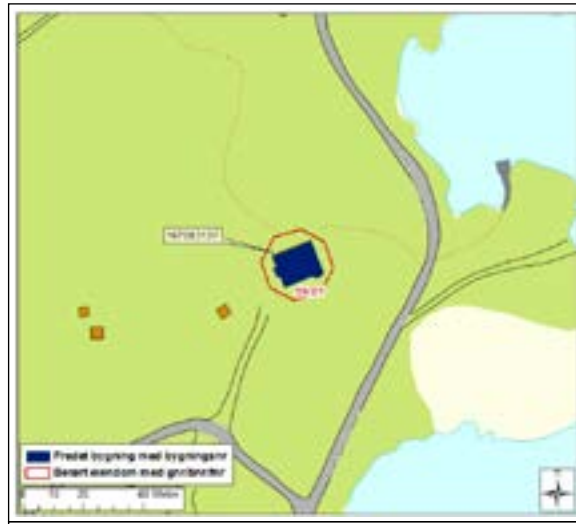
Direktørboligen (også kalt Losjehuset, Nitriden, Admini, Brettevilles hus, Druidehuset) er en stor og staselig trebygning med valmet tak, utformet i en detaljrik ny-barokk. Rektangulært hovedvolum i to fulle etasjer, oppført på grunnmur av upusset naturstein. Under det bratte valmtaket er det en høy loftsetasje. På tre av bygningens sider er det mindre utbygg i form av inngangsparti, underbygget balkong, karnapp og veranda. De sekundære bygningsvolumene myker opp det strenge hovedvolumet. På samme måte er det store valmtaket brutt opp med en ark som sammen med karnappet nedenfor danner et tårnmotiv på bygningens sørfasade. To mindre takoppbygg på nordre og østre kortside bidrar sammen med en variert bruk av vindustyper, -formater og plasseringer til at bygningens fasader framstår med svært forskjellige utforminger.

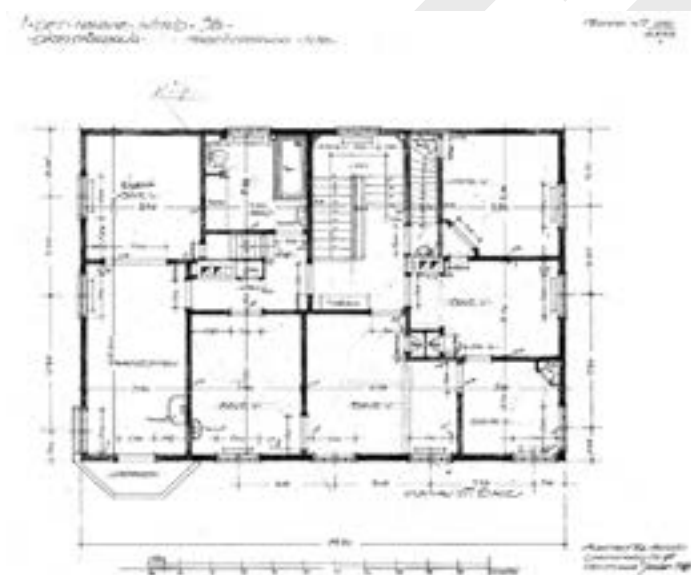
Plantegning 2. etg. Opprinnelig forslag, bygningen ble speilvendt for oppføring. Opphavsrett: Arkitektene Astrup og Hellern as

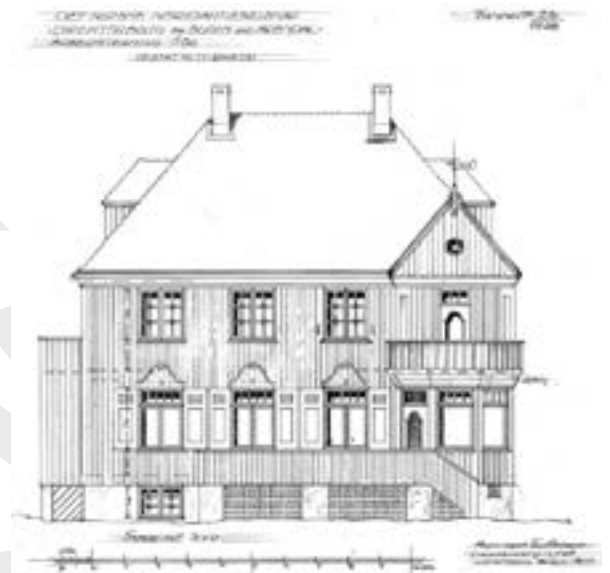
Fasade mot syd. Opphavsrett: Arkitektene Astrup og Hellern as

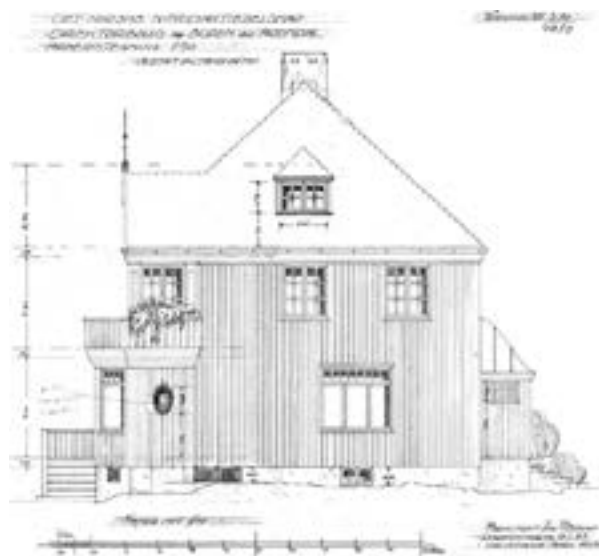
*Fasade mot øst. Opphavsrett: Arkitektene Astrup og Hellern as*

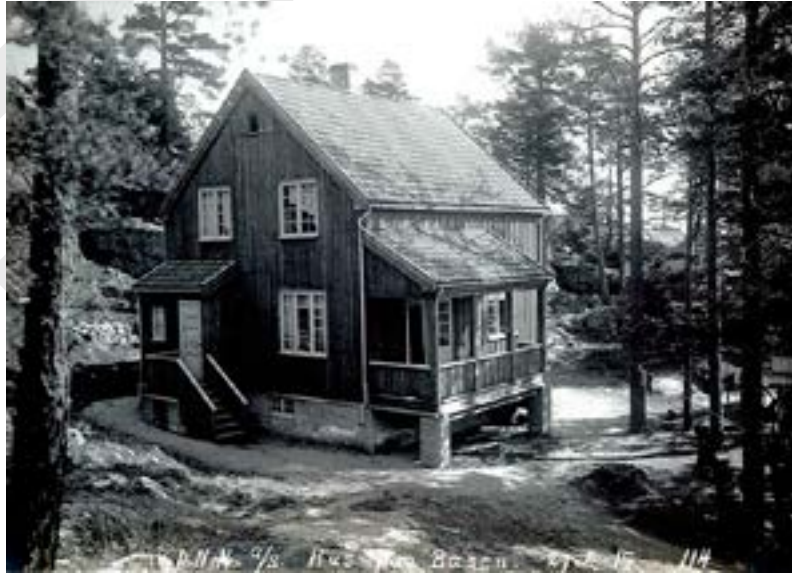
Foto fra 1915. Påskrift DNN a/s Hus paa Buøen. 27-4-15. Foto: Ukjent Opphavsrett: DNN as

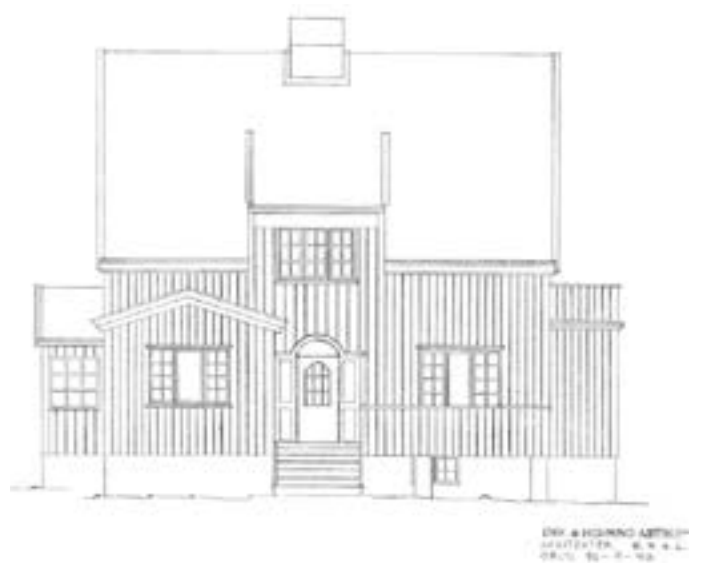
fasade "Bolig no 3 på Buøen". Tegningen viser et tilbygg ved siden av verandador, dette ble ikke oppført. Opphavsrett: Arkitektene Astrup og Hellern as

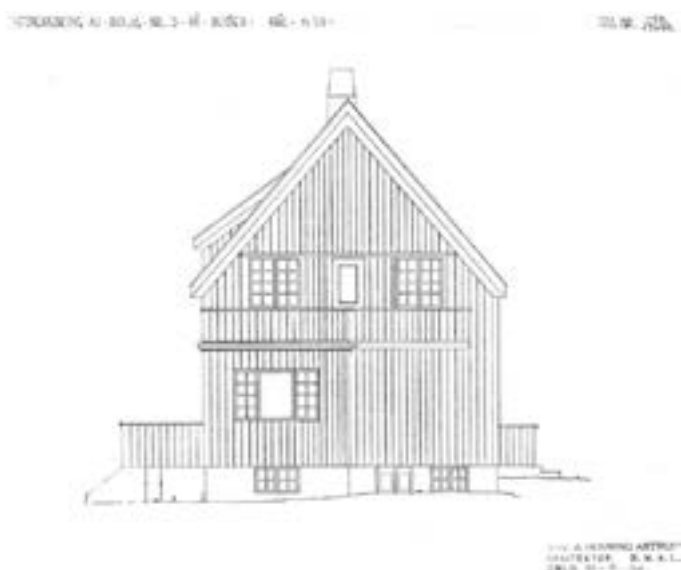
*Fasade "Bolig no 3 på Buøen" 1940. Tegningen viser et tilbygg mot vest, dette ble trolig ikke oppført.*

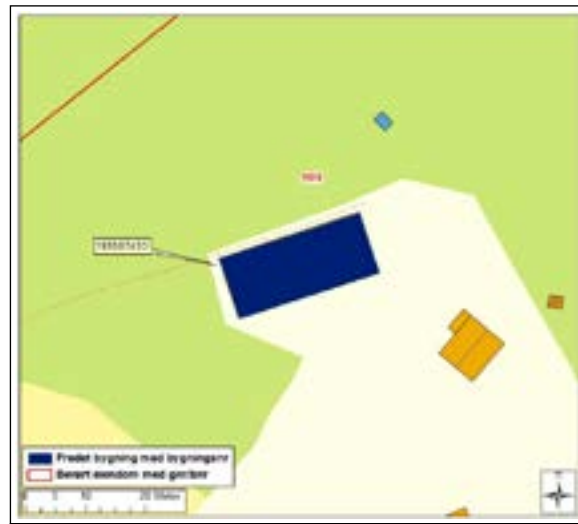
Bygningen er fundamentert på gråstein. Under stall/fjøsdelene er en gjødselkjeller. Veggkonstruksjonen er delvis i gråstein, tegl med pølsefuger og stolpekonstruksjon. Ytterkledningen er liggende av vestlandstype. Bygningen har saltakform med åstakskonstruksjon på sperrebukker. Taket er tekket med rød enkeltkrum teglstein. Det er flere forskjellige vindustyper i bygningen. Bygningens funksjon har vært både stall, hønsehus og låve. Låvebroen er fjernet. Den tekniske tilstanden er dårlig med store fuktskader, særlig i fjøsdelene.

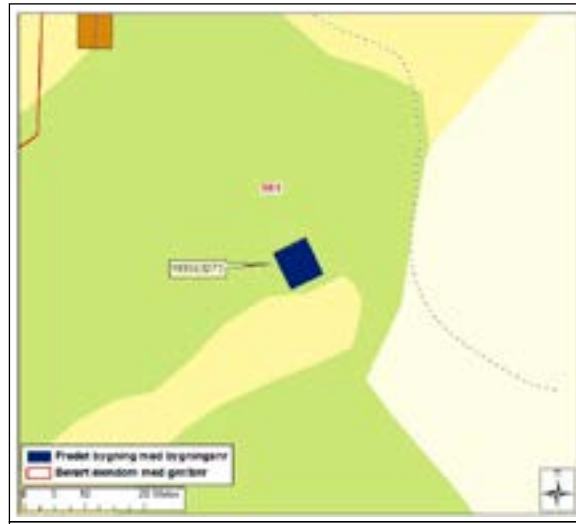
Redskapshuset er en enkel trebygning som ligger lavt i terrenget. Den er konstruert med kromtvokste knær og har både liggende og stående panel. Bygget har saltak tekket med plater.

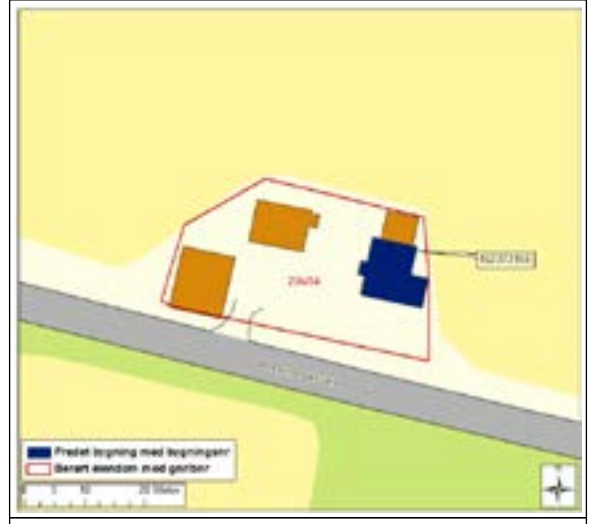
Stuen er laftet med røde laftekasser. Bygningen har blitt rappet med en blanding av leire, halm og krøtterhår og kalkpusset, noe som var ganske vanlig utover 1800-tallet. Det er rester etter rapping spesielt på gavlveggen mot veien.

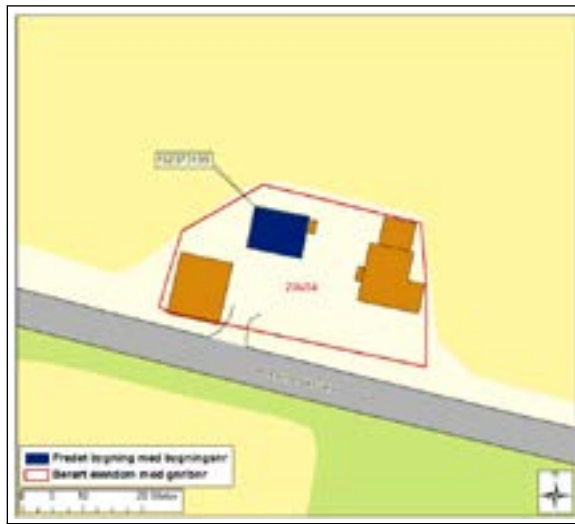
Krøtterhuset er todelt, -ett fjøs og en stall. Fjøset har høy steinmur og panel opp mot takflaten. Stallen er oppført med panelt kladning. Taket er av blikk. Stallen er todelt, med en glugge i innerste rom. Fjøset har gulv av trestokker og panelte vegger. Rommet er inndelt i fire båser, og har en møkkrenne i langveggen. En utedo er bygget inntil bygningen.

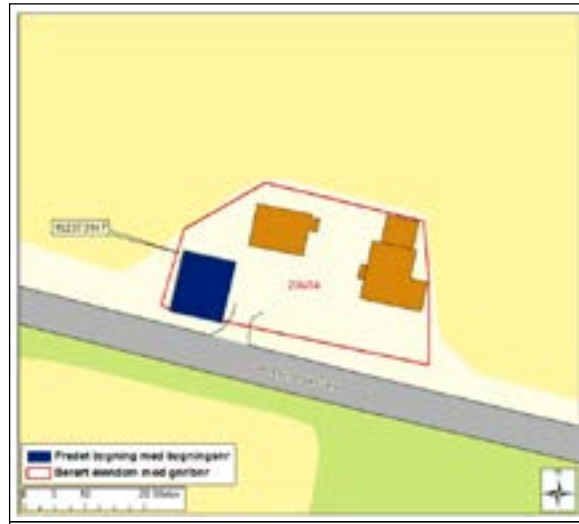
Låven har laftede vegger med låvepanel. Bygget har vanlig saltak belagt med krum betongstein.

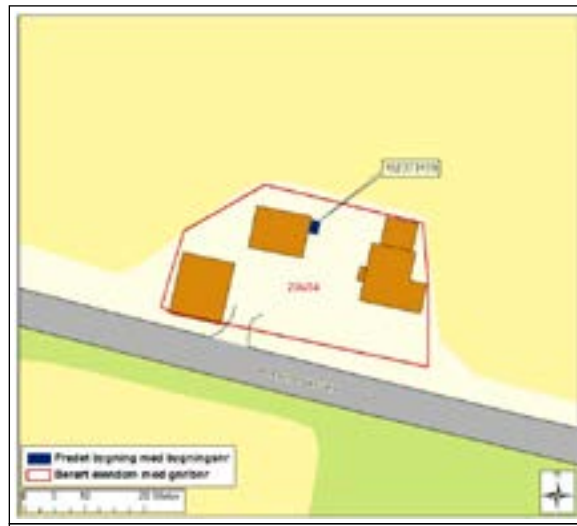
Bygget har yttervegger av bindingsverk kledd med låvepanel. Pulttaket er belagt med krum takstein.

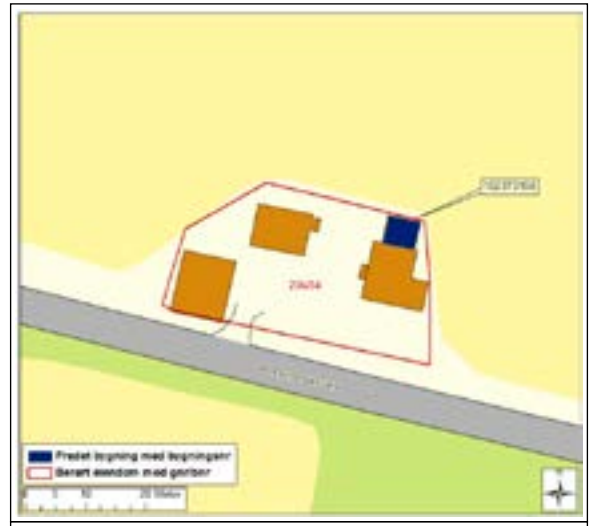
Veggen er kledd med 4-5 bord over brystning. Stokkene ser ut til å ha vært gjenbruk fra andre hus. I låven er det stokker oppe på veggen som tidligere kan ha vært syllestokker. En av stakkene har vært dørkaup. Her er det spor etter fire beitskier og anslag for overkant til to dørblad. Dette kan tyde på en middelaldersk form, men det er ingenting av profiler eller annet som peker tilbake til middelalderen. Bygningen har fem rom.

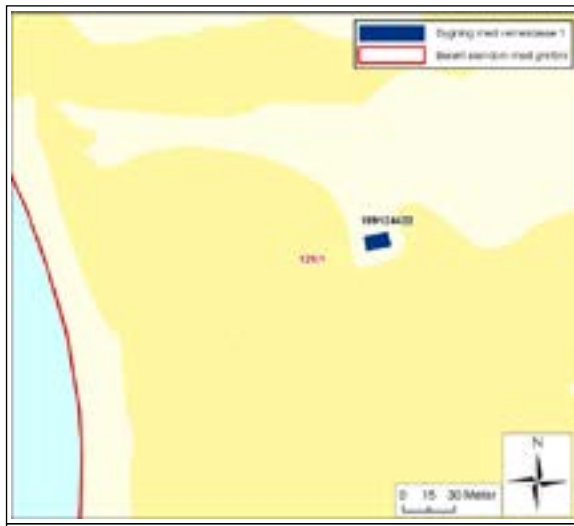
Huset er rektangulært i 2 1/2 etasje med saltak. Alle bærende vegger er laftet tømmer som hviler på en ringmur i pusset og fuget naturstein. Taket er tekket med plater, men funn under istandssetting høsten 2009 viser at det antagelig har vært kledd med rød keramisk takstein. Vindusglassene er fjernet, men krysspostrammene er inntatt. Listverket rundt vinduene er delvis fjernet, over vinduet er det vannbrett som hviler på knekter. Bygningen er preget av høy kvalitet og overskudd. Bygningsmaterialene sies å ha vært gammel, malmen furu som ble hogd innerst i Foldfjordene. Tømmeret er også dobbelt merket, noe som tyder på at huset kan ha vært demontert og satt opp igjen. Det er skjært inn bokstav og nummer i tømmeret, i tillegg til at det er merket med bokstav og tall rød farge.

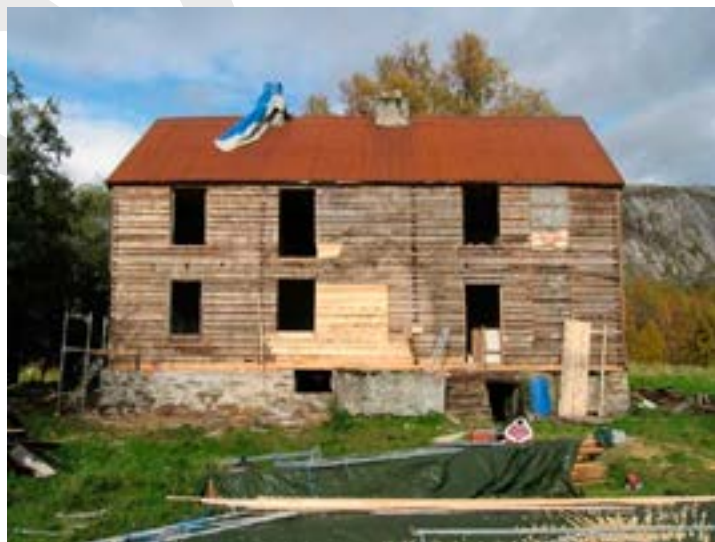
Fra restaureringen høsten 2009 Foto: Odd Svein Hjørtø Opphavsrett: Steigen kommune

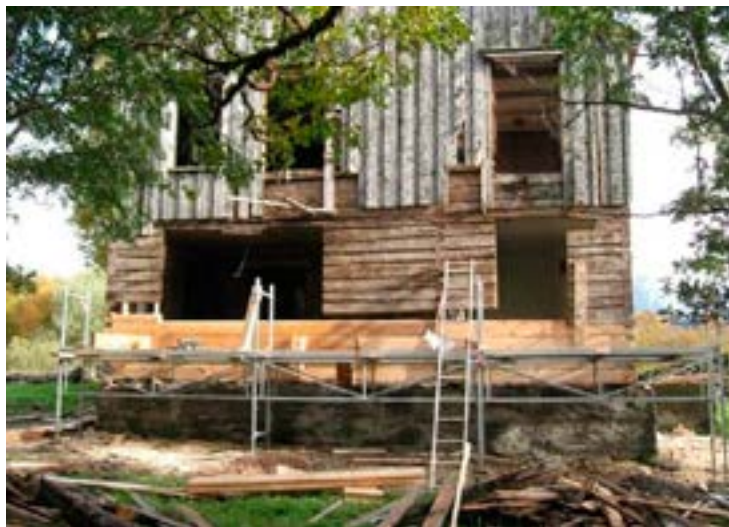
*Fra restaureringen høsten 2009 Foto: Odd Svein Hjertø Opphavsrett: Steigen kommune*

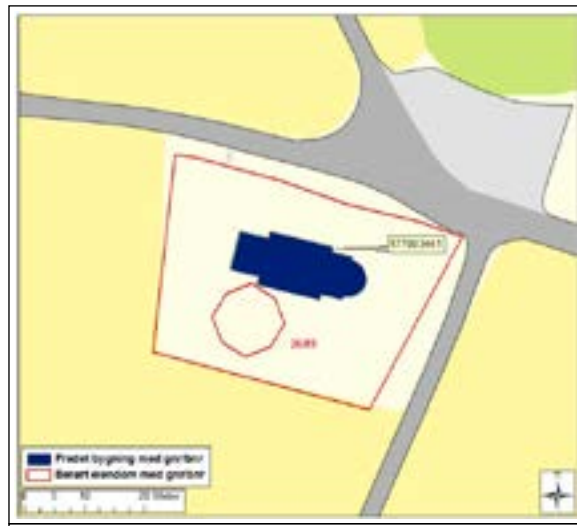
Kirken består av kor med apsis, skip og et vestvendt tårn. I likhet med mange andre kirker er den bygget i to omganger. De utvendige murene er renset for puss og viser tydelig utviklingen av bygningshistorien. Apsis, koret og litt av skipet ble bygget først, murt av kleberkvader. Denne delen har profilert sokkel. Apsis har i tillegg profilert gesims og et profilert bånd under vinduene.

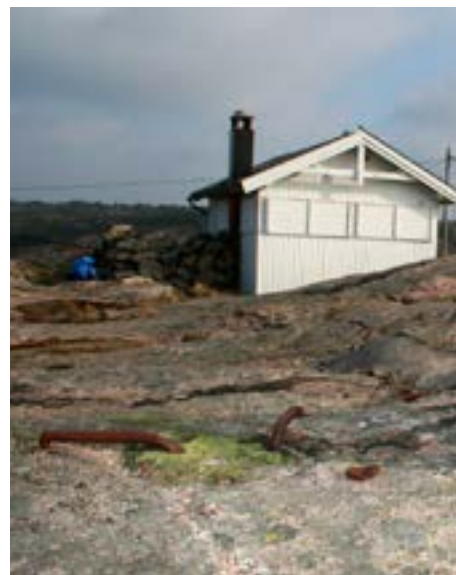
Hytta sett fra sør med festebolter for signalmasten  
Foto: Svein Berge

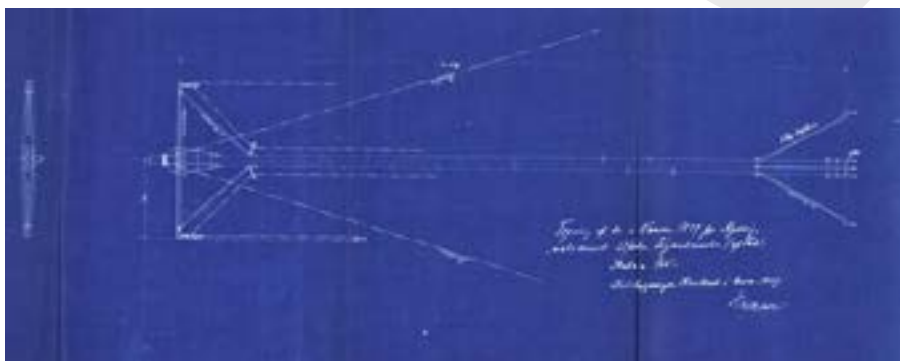
Tegning av signalmasten Foto: Riksarkivet

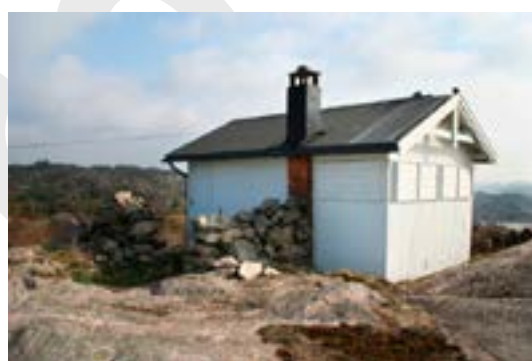
Hytta sett fra vest. Pipe i murstein trolig oppsatt av tyskerne under siste krig. Foto: Svein Berge

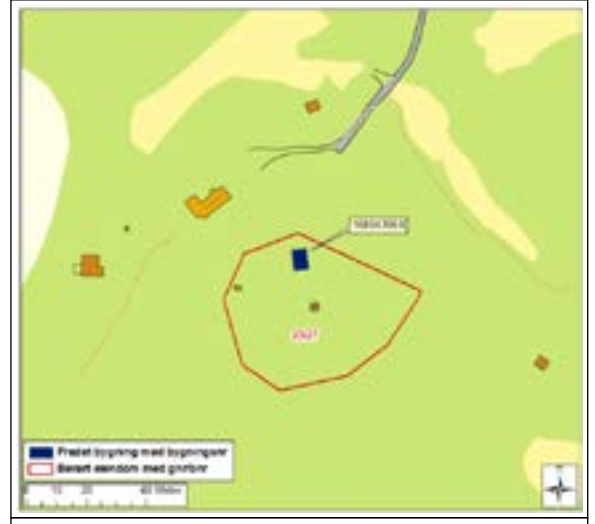
Hytten er oppført etter typetegninger i panelt bindingsverk med noe utstikkende tak og enkle sveitserstils kryss i hver av gavlene. De er delt i to rom, en gang på enden av huset og et vaktrom med køyer og en sammenhengende vindusrekke langs endeveggen og rundt hjørnet av rommet. Vindussrekken fremstår som et smalt vindusbånd plassert litt høyt oppe på veggen. Disse fortsetter rundt hjørnene, noe som gir bygningene et preg av utkikkstårn. Vinduene er dekket med skodder når de ikke er i bruk.

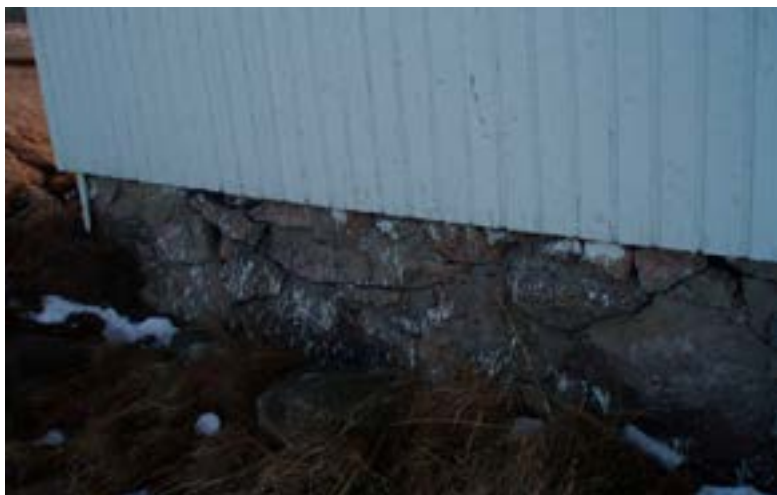
Kledning på sørsiden Foto: Svein Berge

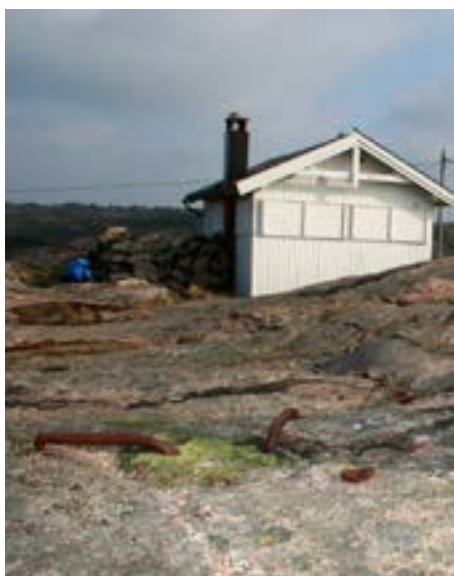
Hytta sett fra sør med festebolter for signalmasten  
Foto: Svein Berge

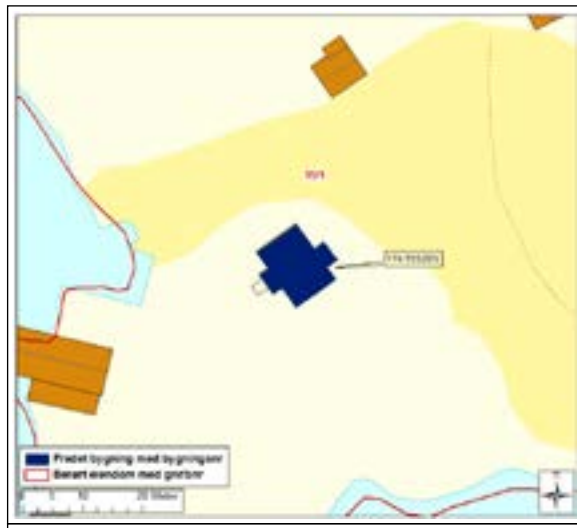
I SEFRAK registreringen er bolighuset beskrevet som ei dobbeltbredda lemmstue med midtgang i sveitserstil. Bolighuset er en 1 ½ etasjes laftet trebygning med lave knevegger i andre etasje. Under det bratte saltaket er det et lavt loft. Bygningen er fundamentert på en sokkel/kjelleretasje som utvendig er ca ½ etasjehøyde på det høyeste. Fra sjøsiden er det utvendig inngang til kjelleren. På langsiden som vender mot sjøen har huset en glassveranda med utgang og trapp ned til hage. Glassverandaen har et svungent valmtak med båndteking. Over glassverandaen er det laget en kvist i takflaten. Kvistrommet har krysspostvindu med seks fag. Også på kortsiden er det et seksfagsvindu i gavlen. For øvrig er det benyttet ordinære krysspostvinduer i boligen. Taket er tekket med skifer. Bolighuset er hvitmalt med vindskier, vindusgerikter og andre detaljer i rødbrun kontrastfarge. Mål: 680 x 1040 cm

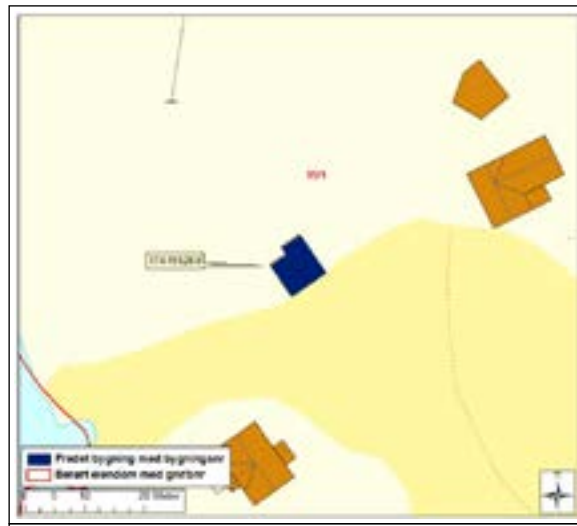
Kårboligen er i SEFRAK beskrevet som en toroms leirstue i sveitserstil. Kårboligen ligger i kraftig skrånende terreng, og er oppført med en høy sokkeletasje på tre sider og et overbygg i en etasje + loft under et bratt saltak. Fra inngangssiden går man direkte inn i bygningens hovedetasje, mens det på motstående side er en kjeller/sokkeletasje i full høyde. Sokkeletasjen har natursteinsmurer med av grov, ubearbeidet stein og murte fuger. På langsiden i underetasjen er det et stort trefagsvindu. Selve kårboligen er laftet og kledd med liggende panel og krysspostvinduer. Taket har relativt store takutstikk og er tekket med rød takstein. Langs mønet og omtrent midt på takflaten er det en pipe, antageligvis av teglstein. Bygningen er hvitmalt med brune vindskier og samme farge er brukt som kontrastfarge på vindusgerikter. Terrengtet omkring kårboligen er bearbeidet med utvendig trapp og små natursteinsmurer.

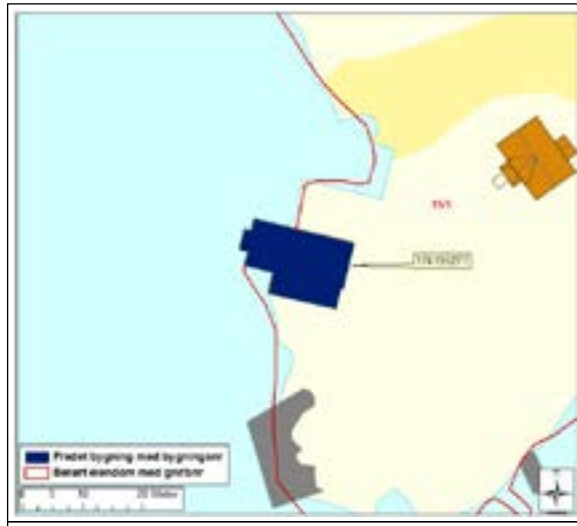
Sjøbua er en lang og smal bygning i to etasjer oppført i stavkonstruksjon. Bygningen har saltak tekket med skifer. Den vestre fasaden ligger helt i vannkanten. 2. etasje har høye knevegger/noe skråtak + loft under et bratt saltak. På deler av søndre langsida er det bygd til et lavt overbygg i en etasje med pulttak tekket med tegl. I fronten på sjøbua er det store lasteåpninger i begge etasjer, samt en overbygget lastekrok i mønet.

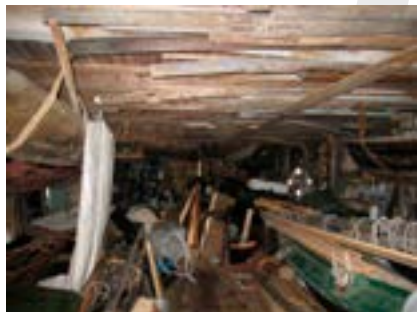
Interiørnr: 1  
Interiørnavn: Interiør  
Beskrivelse: Sjøboden er fremdeles i bruk og full av båt- og fiskeredskaper.

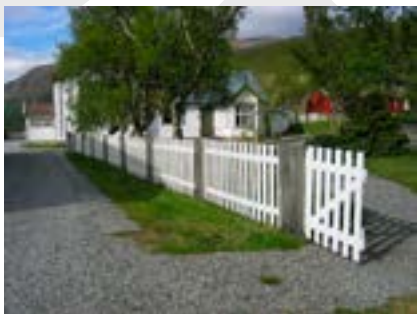
Elementnr: 01  
Elementnavn: Stakittgjerdet  
Beskrivelse: Det hvitmalte stakittgjerdet omringer og definerer hele anlegget. Det markerer et tydelig skille mellom fjellstuen og den barske naturen omkring.

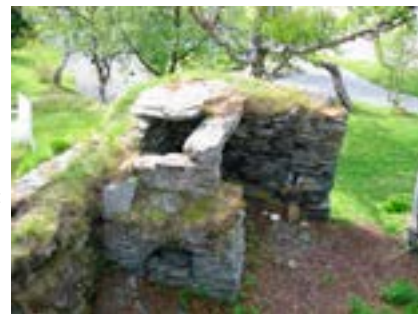
Elementnr: 02  
Elementnavn: Ruiner av den gamle smia  
Beskrivelse: Den gamle smia var i bruk frem til århundreskiftet, før den ble flyttet ned i Fantstuggu. Det er nå anlagt hage omkring ruinene.

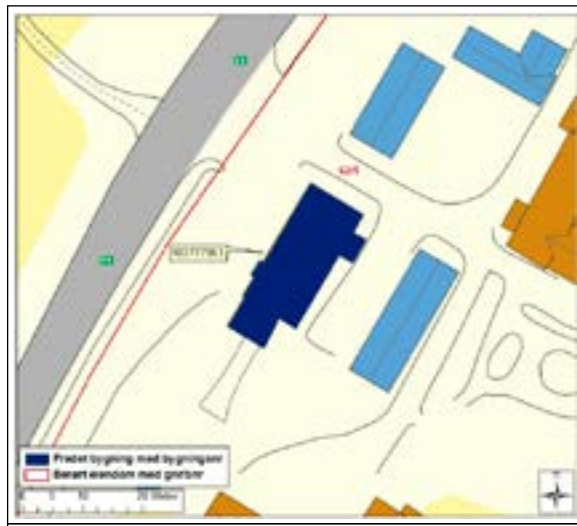
Benevnes som Låven og ble bygd i 1884. Dette årstallet er hogget inn i en bjelke i bygningen. Hadde opprinnelig to låvebruer over hverandre, nå er det bare den øverste igjen. Innvendig er låven i stor grad bevart med opprinnelige konstruksjoner og materialer. Låven avgrenser tunet mot vest og er viktig for defineringen av anlegget.

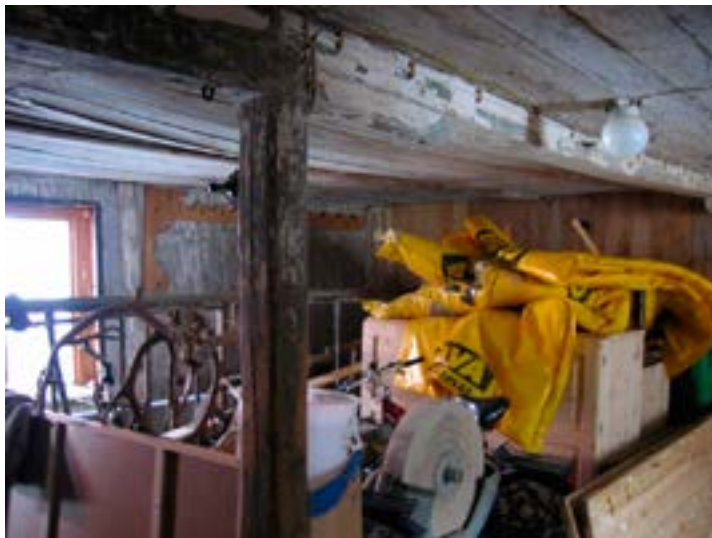
Fuktskader i taket Foto: Trude Norddal Opphavsrett: Statsbygg

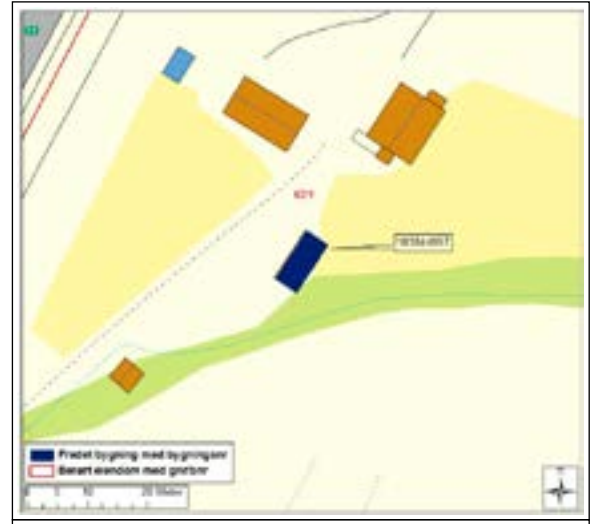
En etasjes laftet bygning, støpt grunnmur, torv på taket. Innvendig modernisert. Opprinnelig hus for tjenestejenter, idag forskerhybler. Bygningen består av to laftekasser med bindingsverk i mellom.

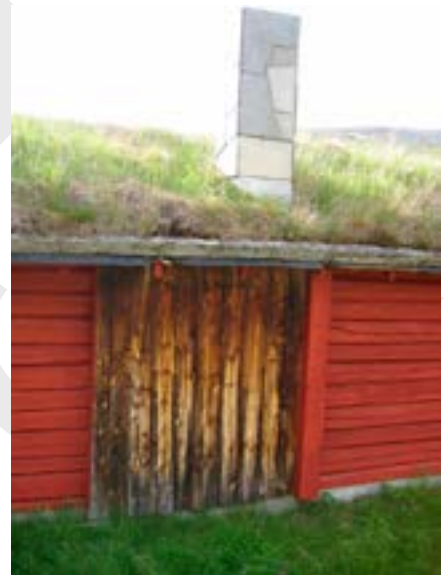
Detalj av mellomparti i bindingsverk og uheldig pipeløsning Foto: Trude Norddal Opphavsrett: Statsbygg

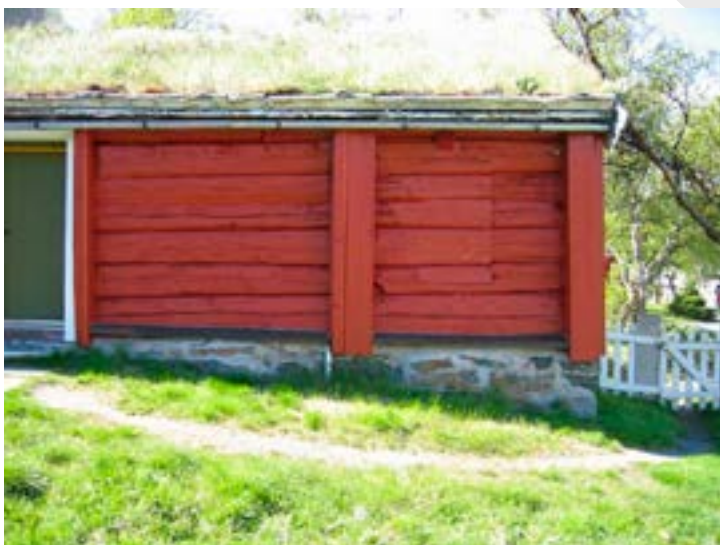
Gjenbruksmaterialer i nordveggen. Foto: Trude Norddal Opphavsrett: Statsbygg

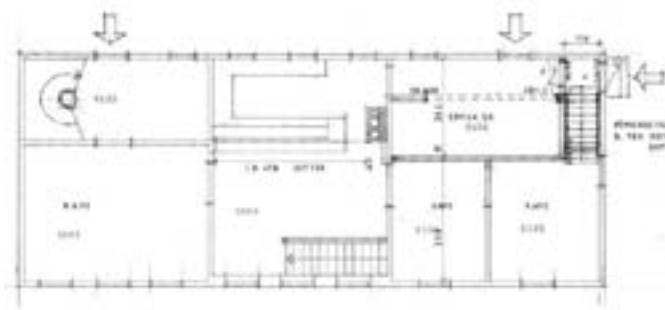
Plan 1. etasje Foto: Erik Guldahl ARK.MNAL Opphavsrett: Statsbygg

KONGSVOLL FJELLSTUE "KROA"  
BLÅ 1911 STUPE HÅL 1:50  
TEGNINGEN 17.04.88  
BOM GULDAL, ARKTEKT MM.

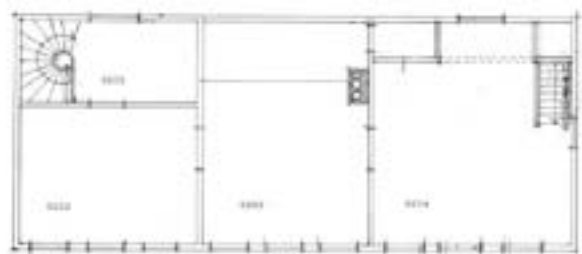
Plan 2. etasje Foto: Erik Guldahl ARK.MNAL Opphavsrett: Statsbygg

KONGSVOLL FJELLSTUE "KROA"  
BLÅ 1911 STUPE HÅL 1:50  
TEGNINGEN 17.04.88  
BOM GULDAL, ARKTEKT MM.

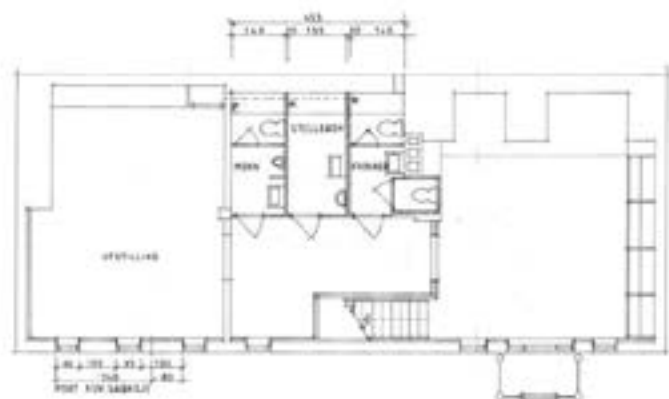
Plan underetasje Foto: Trude Norddal Opphavsrett: Statsbygg

KONGSVOLL FJELLSTUE "KROA"  
FORSLAG TIL NY INNREDNING HÅL 1:50 ALTERNATIV 2  
TEGNINGEN 15.06.84 BOM GULDAL, ARKTEKT MM.

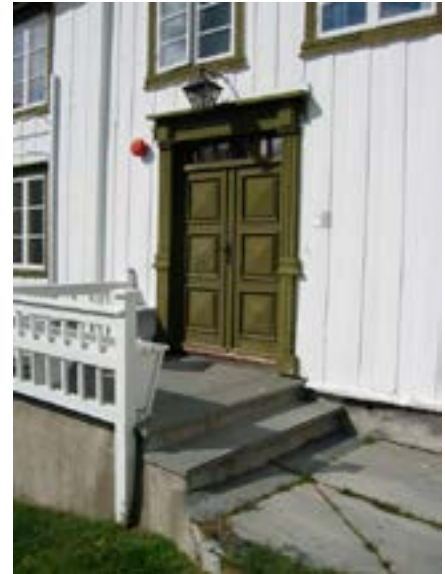
Dobbel inngangsdør med pillarer fra sen-empire Foto: Trude Norddal Opphavsrett: Statsbygg

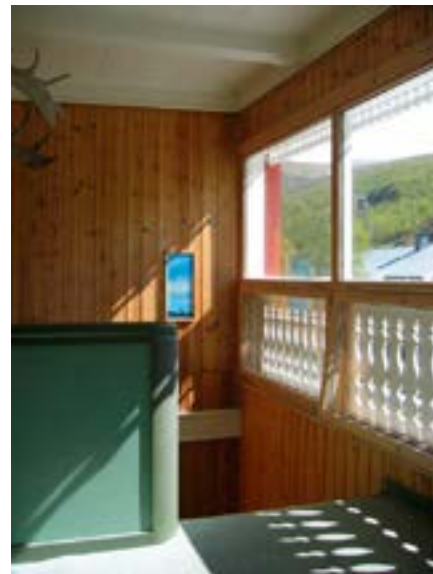
*Svalgangeren er klimatisert, og trappen opp fra 1. etasje snudd. Sveitserstildetaljer er bevart, det samme er himlingen. Foto: Trude Norddal Opphavsrett: Statsbygg*

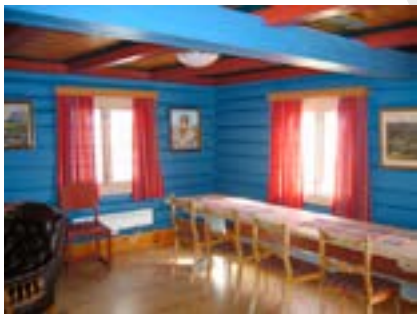
Interiørnr: 0101  
Interiørnavn: Leikarstuggu  
Beskrivelse: Original himling og malte tømmervegger.  
Gulvbordene er fra rehabiliteringen i 1979-80.

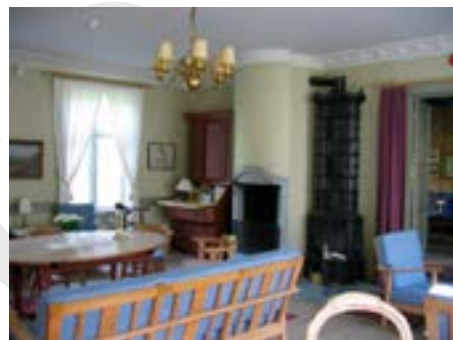
Interiørnr: 0102  
Interiørnavn: Salongen  
Beskrivelse: Rommet er utstyrt med originale rosetter og stukkatur i himlingen. De ubehandlede gulvbordene er opprinnelige, fra 1888. Malte gipsplater på veggene.

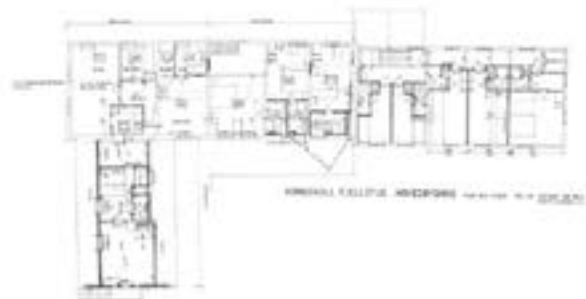
Plan 2. etasje, hovedbygning og salongbygning Foto: Erik Guldahl  
ARK: MNAL Opphavsrett: Statsbygg

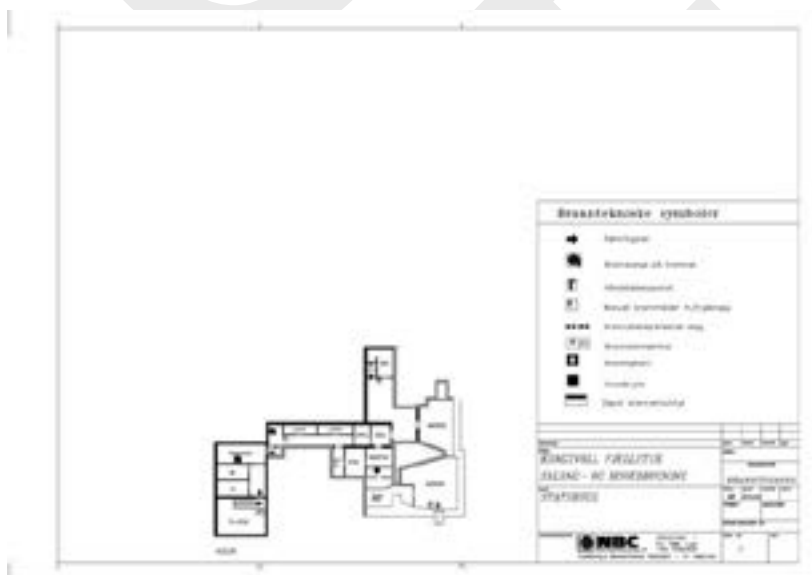
Plan kjeller, hovedbygning og salongbygning. Foto: NEAS Norsk Brannconsult AS Opphavsrett:  
Statsbygg

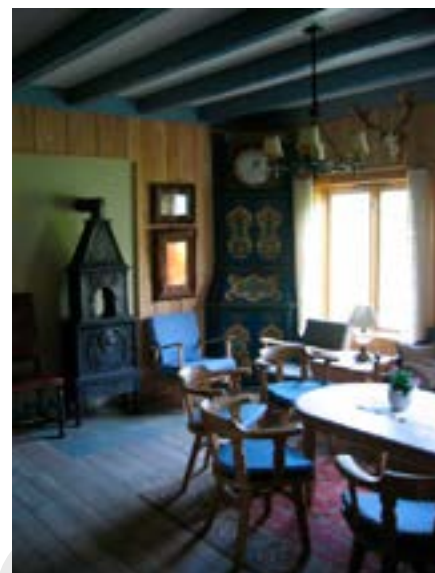
Eksponeerte takbjelker og etasjeovn fra Fritzøe  
Foto: Trude Norddal Opphavsrett: Statsbygg
