MILJØVERNDEPARTEMENTET

# Landsverneplan for miljøvernsektoren

# Innhold

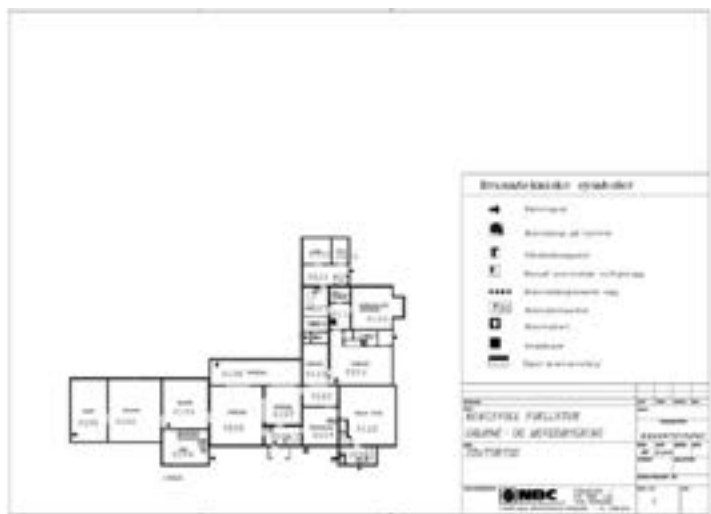
Plan 1. etasje, hovedbygning og salongbygning Foto: NEAS Norsk Brannconsult AS Opphavsrett: Statsbygg

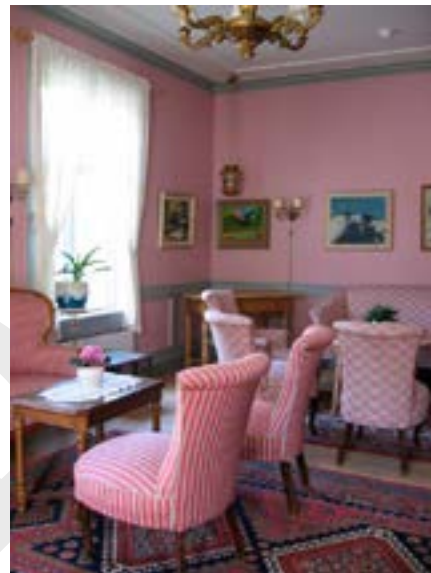
Røkerommet med originale himlingsdetaljer Foto: Trude Norddal Opphavsrett: Statsbygg

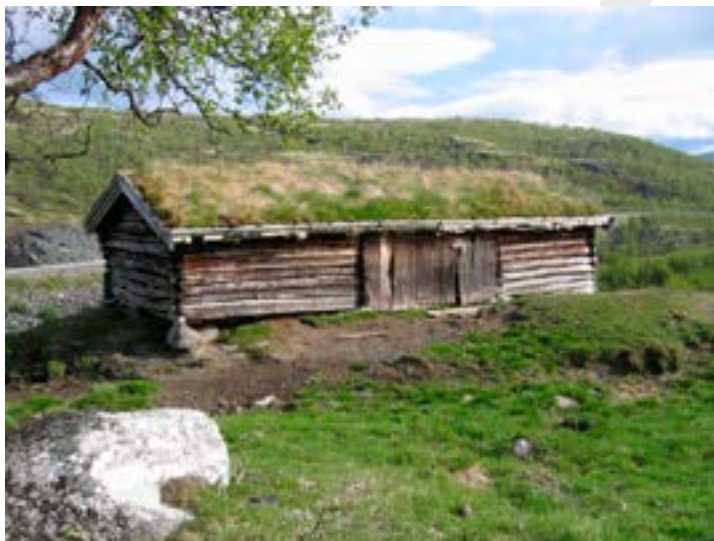
Nord- og vestfasade Foto: Trude Norddal Opphavsrett: Statsbygg

Ligger på Søndre Løkke, på vestsiden av E6 og elven Driva der "Måssåvegen" tar opp i lia. Geitfjøs om sommeren så lenge man hadde geiter. Ukjent alder. Laftet bygning i en etasje. Nytt torvtak med takpapp og platon under torv.

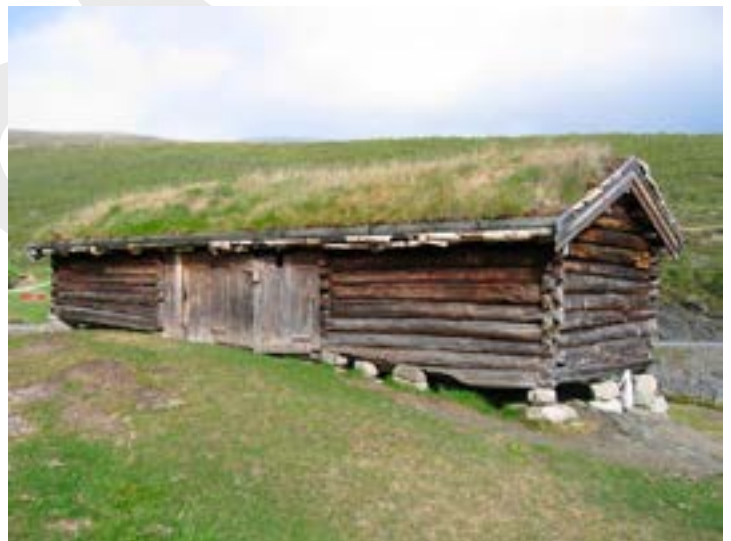
Vest- og sørfasade Foto: Trude Norddal Opphavsrett: Statsbygg

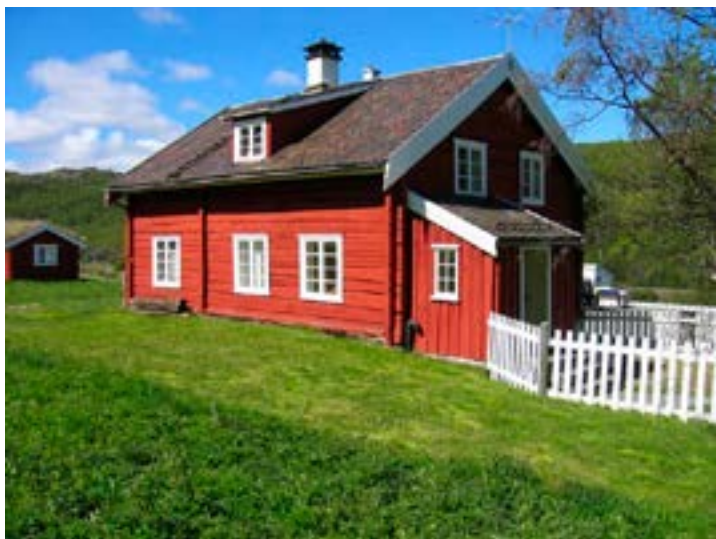
Øst- og nordfasade Foto: Trude Norddal Opphavsrett: Statsbygg

Laftet bygning i 1 1/2 etasje, panelt bindingsverk i tilbygg mot nord og i tilbygg mot sør. Taket er tekket med hoggen skifer.

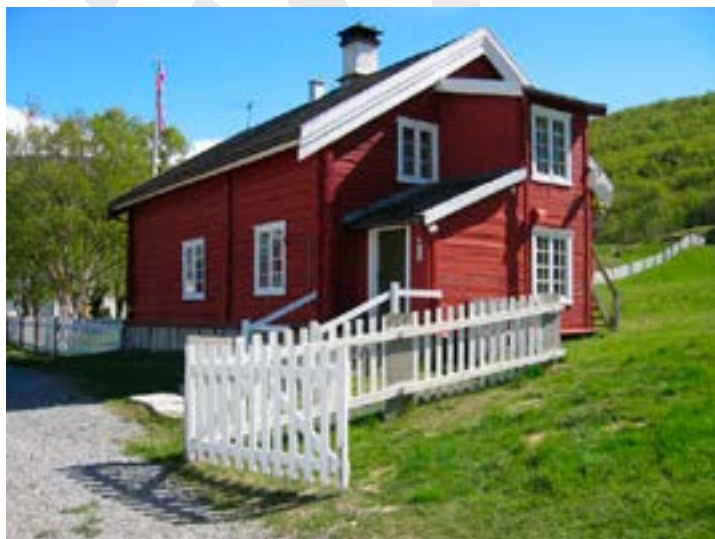
Vest- og sørfasade Foto: Trude Norddal Opphavsrett: Statsbygg

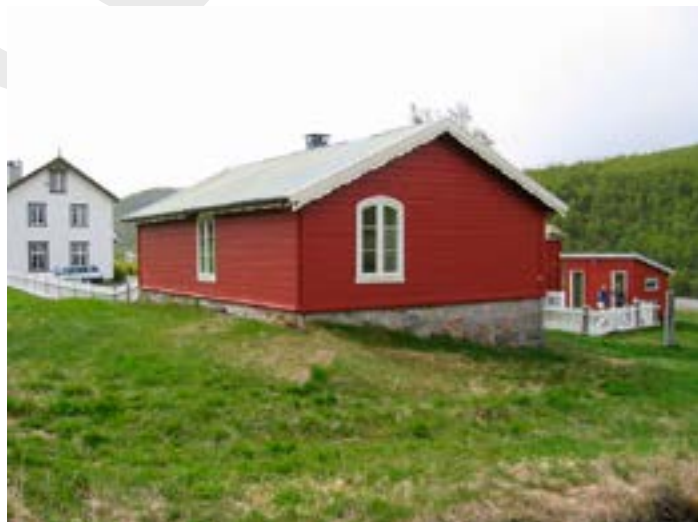
Plan Foto: Erik Guldahl ARK.MNAL Opphavsrett: Statsbygg

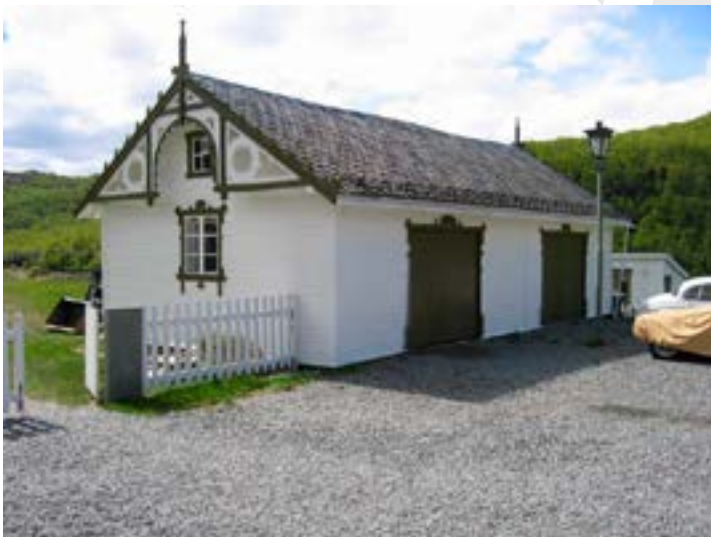
Øst- og nordfasade Foto: Trude Norddal Opphavsrett: Statsbygg

BYgget som vognskjul i perioden 1900-10. Oppført i bindingsverk kledd med horisontalt profilert panel. Taket tekket med hoggen skifer. Sveitsertstildekor på begge gavlene. Nyere garasjeporter (vippeporter). Ble brukt som vedskur etter 2. verdenskrig. Senere innvendig ombygget med nyere garasje og verksted.

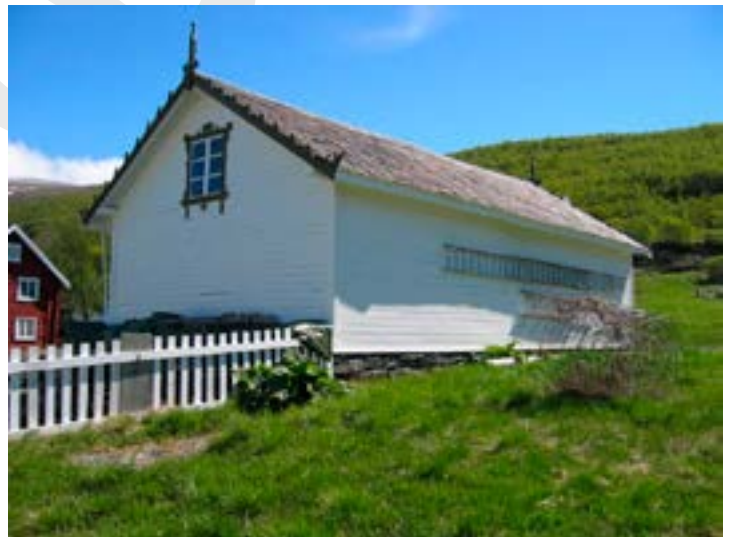
Vest- og sørfasade Foto: Trude Norddal Opphavsrett: Statsbygg

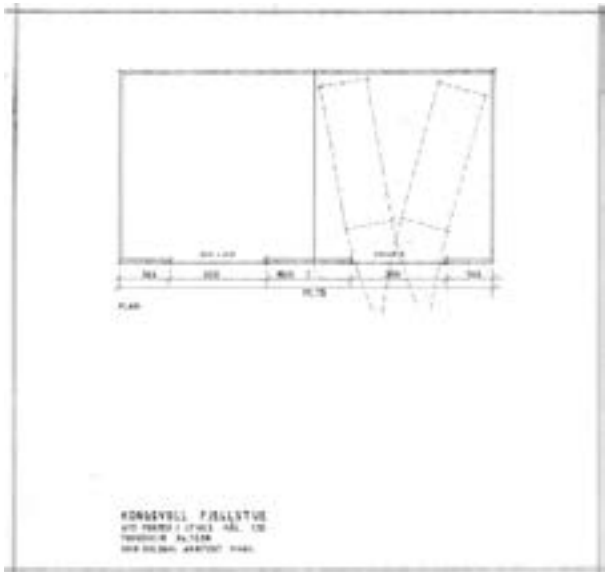
Plan Foto: Erik Guldahl ARK.MNAL Opphavsrett: Statsbygg

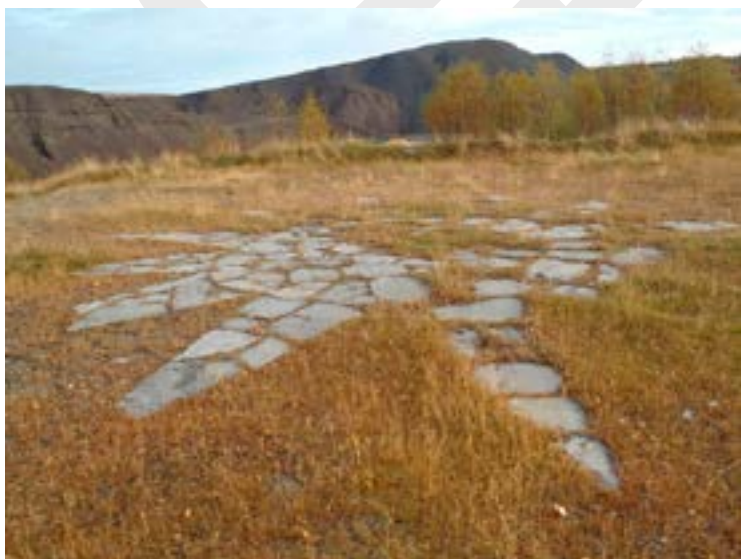
Stjerneformet helleformasjon, ukjent opprinnelse. Foto: M.Oftedal, Forsvarsbygg.

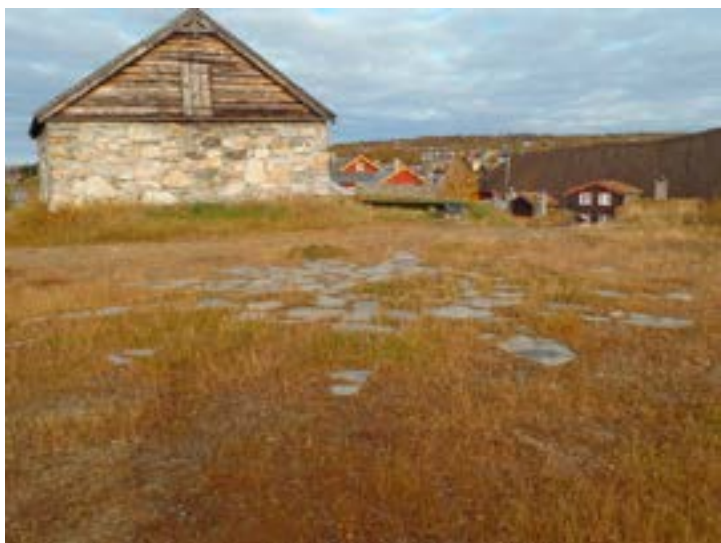
Stjerneform på plassen øst for selve krutthuset. Foto: M.Oftedal, Forsvarsbygg.

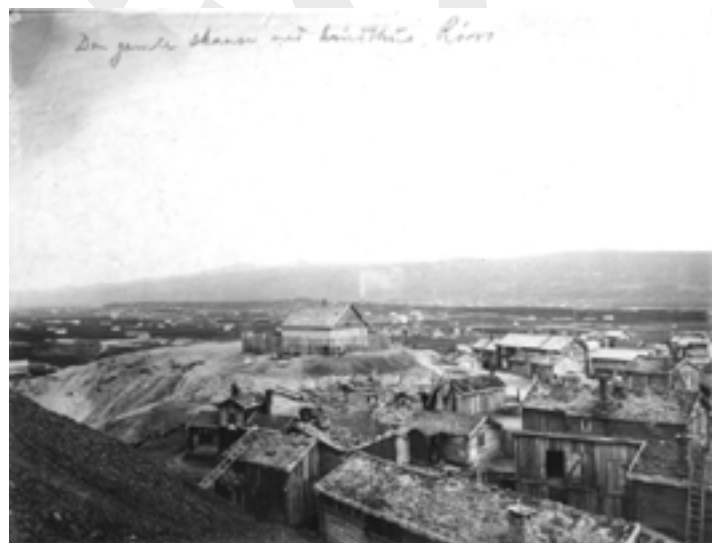
Skansen sett fra slegghaugen ca 1900, bygningen er kalkhvittet. Plankegerde rundt ble trolig fjernet tidlig på 1900-tallet. Foto: Iv Olsen. Røros

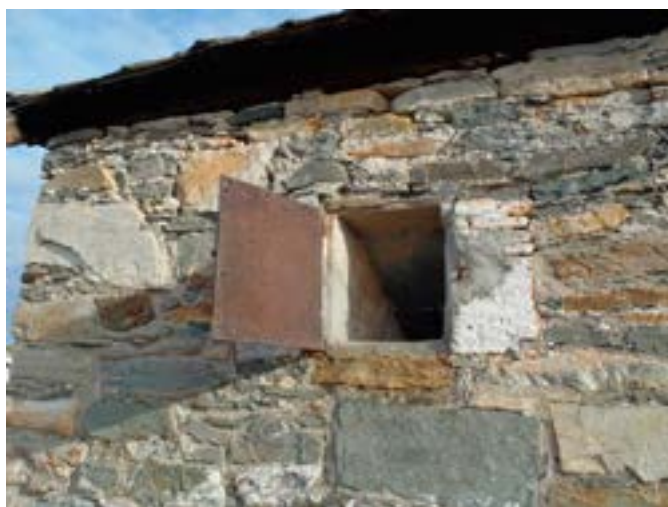
Teglmur rundt åpninger for lufting. Foto: M.Oftedal, Forsvarsbygg.

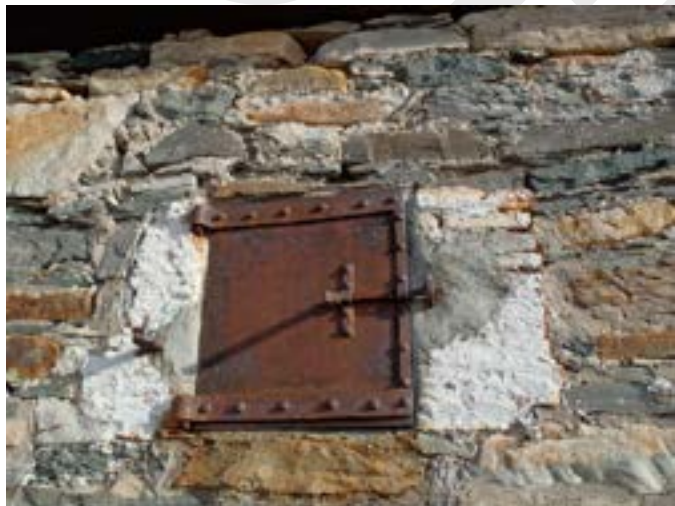
Jernluker foran åpninger for lufting. Foto: M.Oftedal, Forsvarsbygg.

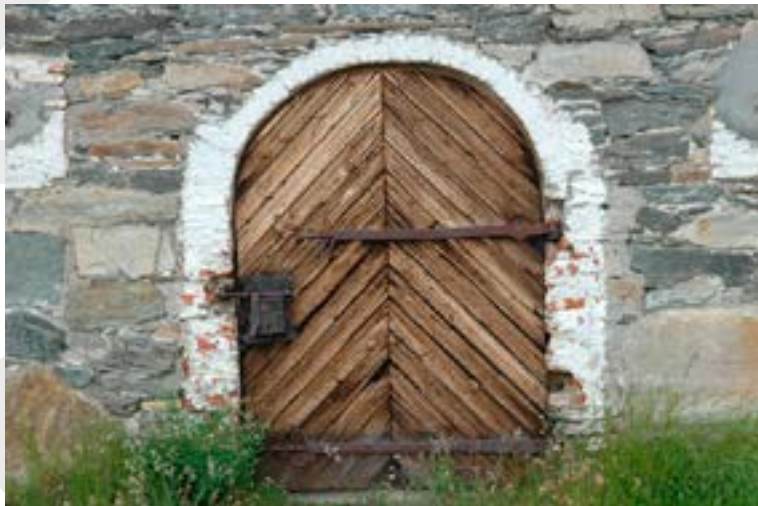
Inngangsdør på Krutthuset, teglmurte partier rundt åpningen. Foto: Jon Holm Lillegjellen

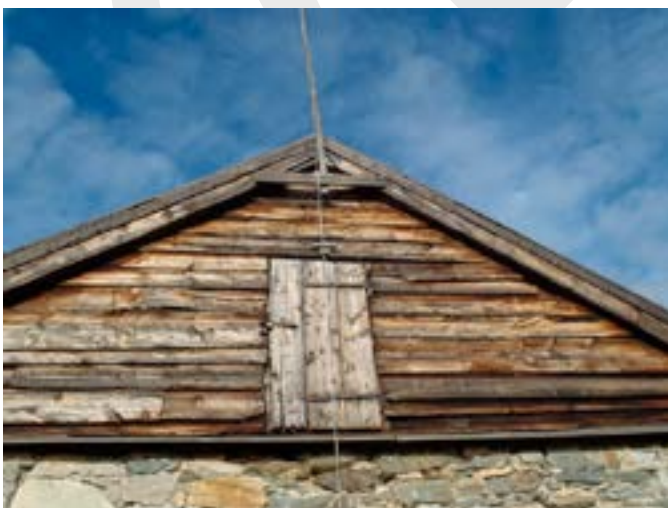
Galven er kledd med liggende panel. Luke til loftsrom. Foto: M.Oftedal, Forsvarsbygg.

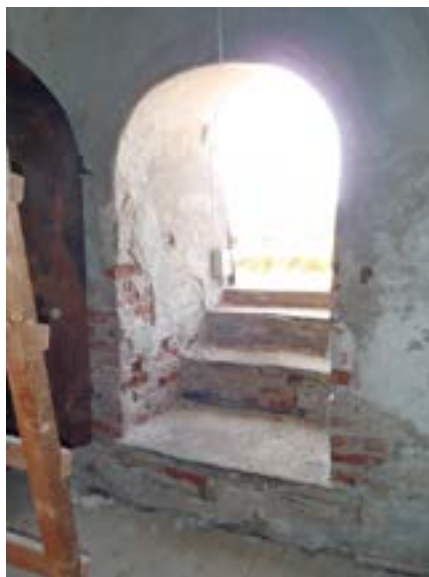
*Inngangspartiet er teglmurt. Foto: M.Oftedal, Forsvarsbygg.*

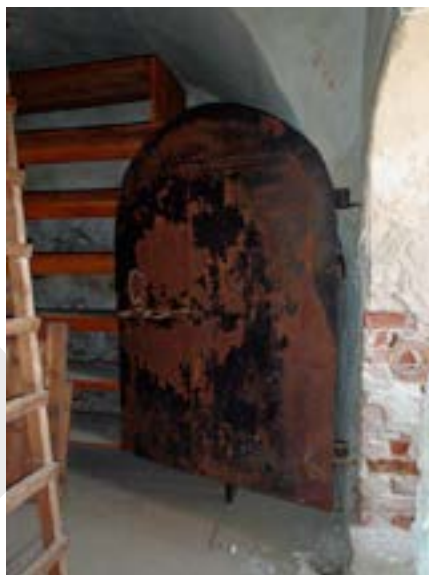
*Innvendig jerndør. Foto: M.Oftedal, Forsvarsbygg.*

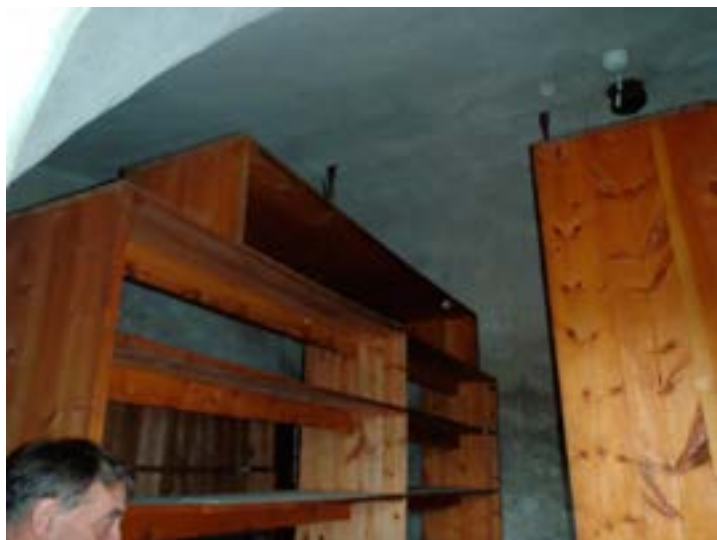
*Pussede vegger og hvelving. Foto: M.Oftedal, Forsvarsbygg.*

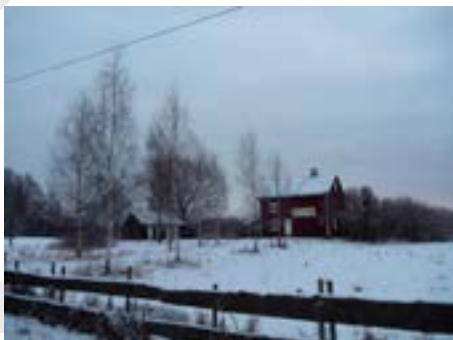
Elementnr:  
Elementnavn: Gjerde  
Beskrivelse: Gjerdet er satt opp av Norsk ornitologisk forening og erstatter et tidligere gjerde rundt bygninger og beitemark og jordbruksareal. Det definerer eiendommen, som ellers ville vært vanskelig å skille fra de homogene omgivelsene.

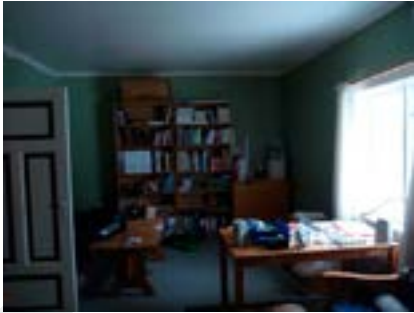
Beskrivelse: Rommet er karakteristisk for flere rom i 2. etg. Vegger er platekledd, platene skal være lagt utenpå opprinnelig panel og tapet. Malte tregulv.

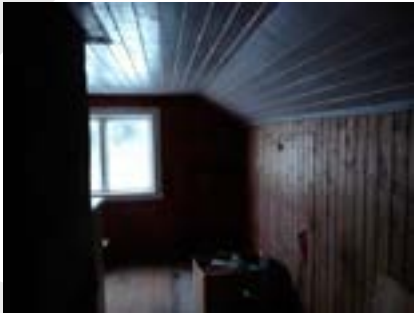
Beskrivelse: I den ene delen av loftet (SV) er det en panelt rom, øvrig del av loftet er åpent kaldt loft.

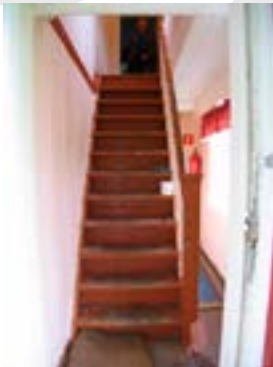
Beskrivelse: Trappen opp til 2. etasje er lagt til det som opprinnelig kan ha vært en svalgang, men som nå er bygd inn og fungerer som en korridor. Interiøret er originalt, men noe slitt. Panel på vegger og vinyl på gulv, lagt oppå gulvbordene.

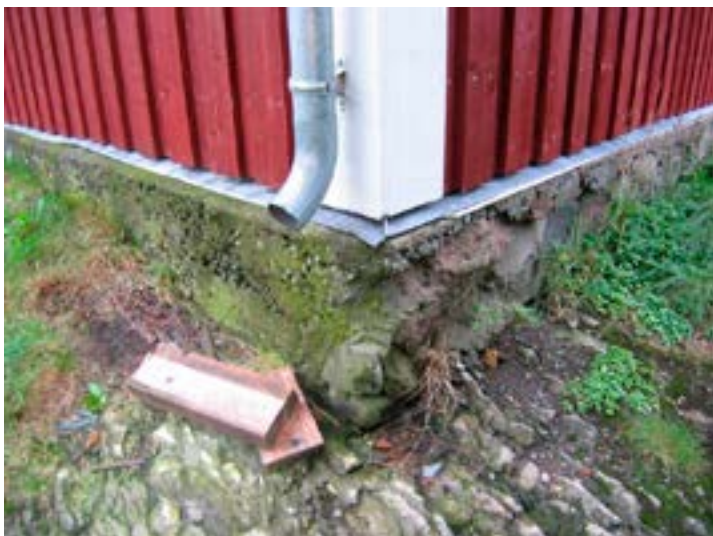
Detaljfoto av fundament som viser blanding av betong og naturstein. Foto: Erik Ruud Opphavsrett: Statsbygg

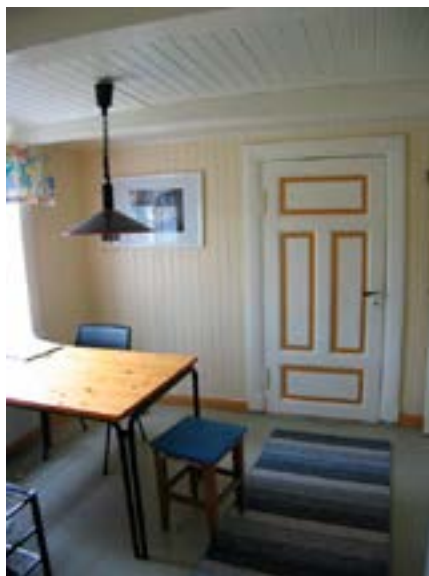
Spiserommet med eksponerte takbjelker og himlingsbord. Utgangsdør mot SV. Foto: Erik Ruud Opphavsrett: Statsbygg

To etasjes bygning med saltak. Første etasje er laftet tømmer på natursteins grunnmur, 2. etasje ble påbygget i 1927 og er i bindingsverk. Det er delvis kjeller under søndre del av huset, kjellerlem i gulvet i kjøkken. Bygningen er panelt med relativt ny tømmermannspanel, taket er tekket med tegl. Bygningen inneholder foruten gang/trapp to stuer, kjøkken og kammers i første etasje og tilsvarende to stuer og to kammers i andre etasje. Loftet er i hovedsak et kaldt åpent loft men med et avdelt panelt rom mot SV. Bygningen har overdekket veranda/inngangsparti på begge gavlfasader. Interiøret i 1. etg er i hovedsak preget av faspanelte vegger og himlinger, profilerte gerikter og speildører. I 2. etg er rommene for det meste platekledd, opprinnelig panel/tapet skal ligge under. gerikter og dører er enklere enn i 1. etg. Vinduene er torams enkle vinduer med tre ruter i hver ramme.

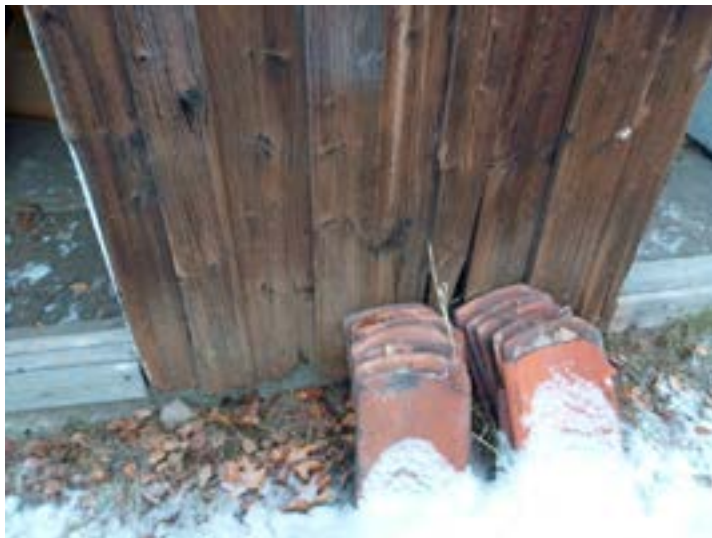
Detalj panel mm. Foto: M.Oftedal, Forsvarsbygg.

Uthusbygning i en etasje, oppført på støpt ringmur i uisolert bindingsverk med stående kledning. Saltak tekket med tegl. Mindre tilbygg med pulttak mot øst. Bygningen er delt i flere rom, midt i bygget er det innredet et isolert rom med bido, forøvrig en utedo og lagerrom. Støpt gulv.

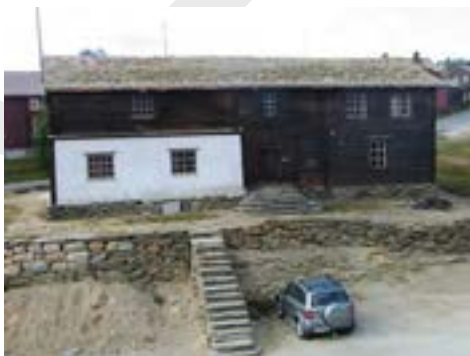
Elementnr: 17

Elementnavn: Støttemur og trapp

Beskrivelse: Foran hyttstuggu er det murt opp en steinmur og trapp som avgrensning av malmplassen og adgang til hyttstuggu. Til venstre for trappen var det lagerplass for kvitstein som ble brukt i smeltinga.

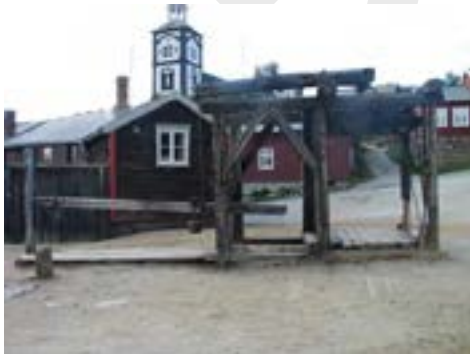
Elementnr: 02

Elementnavn: Stangvekta

Beskrivelse: Stangvekta er flyttet fra Kongens Gruve i 1960 årene og oppsatt på Malmplassen omtrent der det sto ei vekt tidligere. Vekta ble brukt til veiing av malmlass, gamle kart viser at det var plassert flere slike rundt på Malmplassområdet. Typen ble konstruert av Henning Floer i 1780 årene i forbindelse med bygging av Røroskirka. Omkring 1830 ble den tatt i bruk til veiing av malm.

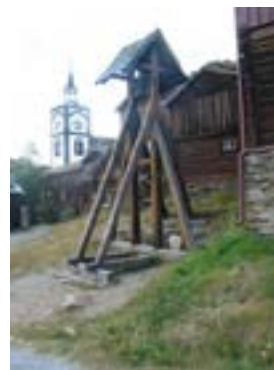
Elementnr: 01

Elementnavn: Hyttklokka

Beskrivelse: Klokkestøpul, trekonstruksjon av grovt boksvirke, bunnsviller bukk med tverrligger/møneås øverst, seks skråstivere støtter bukken, saltak tekket med bord. Støpulen er tjærebredd.

I sin nåværende form fra ca 1890, tidligere var den en god del høyere.

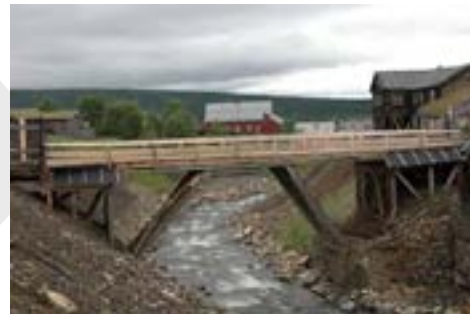
Elementnr: 03

Elementnavn: Sleggbrua

Beskrivelse: Sprengverkskonstruksjon lagt an på eldre brukar i tre på hver elvebredd. Brua er 25 meter lang og 4,25 meter bred. Brua er bygd engang mellom 1889 og 1902. Tidligere var det en kombinert henge- og sprengverksbru, bl.a vist på et foto fra 1861.

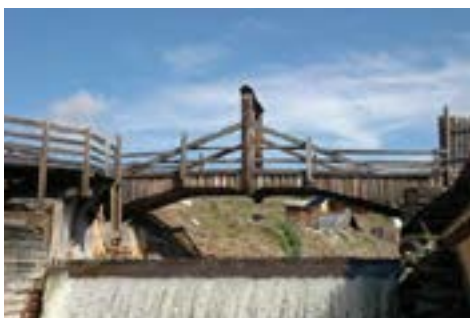
Elementnr: 04

Elementnavn: Sagbrua

Beskrivelse: Kombinert henge- og sprengverksbru med en hengebukk. Opprinnelig var brua forsynt med en låsbar port. Den er bygd i 1827 i forbindelse med bygging av ei vendrøsthytte. I branntakst fra 1827 står det at den er panelt på sidene og malt. Brua har vært gjennom flere restaureringer, sist i 2003.

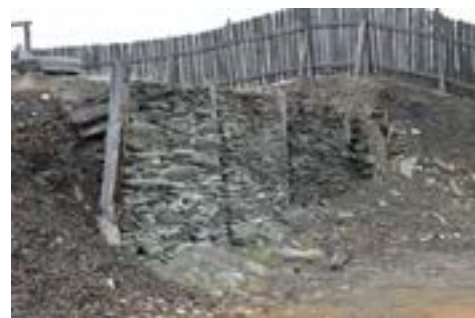
Elementnr: 05

Elementnavn: Rester etter kølhuset

Beskrivelse: I 1827 ble det bygd kølhus for lagring av køl som ble brukt i smeltehytta. Et stort bygg, 600m2 grunnflate og 13,5 meter opp i gavelspissen. Det var kjørebri på langs av bygningen helt oppe i mønet. Selve bygningen var oppført i bindingsverk med kledningen på innsiden for at kølet ikke skulle presse panelen fra veggene. I dag er bare rester av grunnmurene synlige. Bygningen ble revet sist på 1930 tallet.

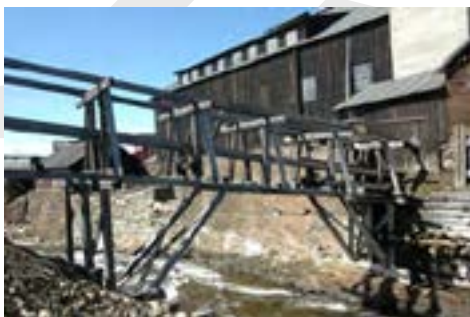
Elementnr: 06

Elementnavn: Sleggbane

Beskrivelse: Sleggbane bygd i trekonstruksjon for transport av slegg fra smeltehytta og ut på sleggghaugen på østsiden av elva. Fra 1889 ble transporten av slegg mekanisert. Da ble det bygd en turbindrevet bane til toppen sleggghaugen. Slegg ble farket i vogner som gikk på skinner med vaiertrekk.

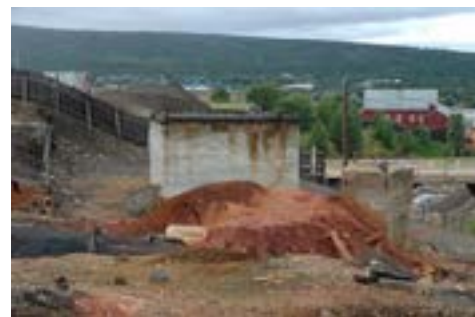
Elementnr: 07

Elementnavn: Konsentratsilo

Beskrivelse: Betongkonstruksjon med rester etter nedbrent overbygg i tre. Taubanen fra Storwartz hadde sin endestasjon her. Kobberkonsentratet ble tømt i siloen og derfra på en bane inn i smeltehytta. Overbygget i tre brant ned i 1975.

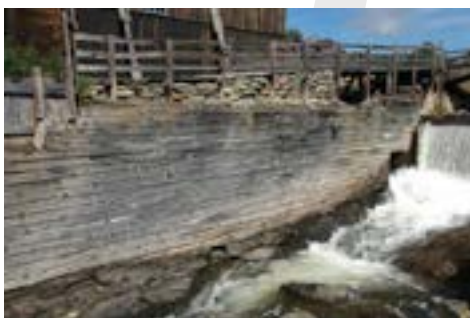
Elementnr: 08

Elementnavn: Elveforbygning

Beskrivelse: Langs Hyttelva, på begge sider, er det forbygninger av tømmer. De er bygget som steinkister. Slike forbygninger har vært bygd fra verksdriftas første tid. Under restaurering av forbygningene 1998-2001 ble tømmer datert til 1651.

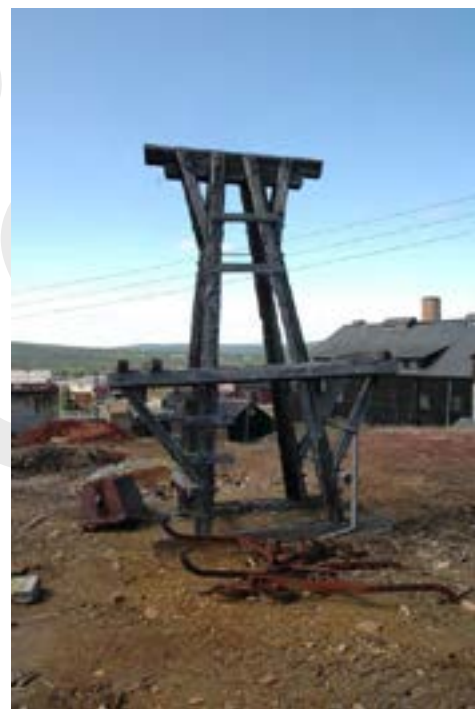
Elementnr: 09

Elementnavn: Taubane

Beskrivelse: Fra Storwartz og til Smeltehytta på Røros ble det i 1903 bygd en 9 km lang taubane for frakting av malmen. Den var drevet av en elektrisk motor. Banen er revet men det står igjen en bukk inne på Kølplanken ved Smeltehytta.

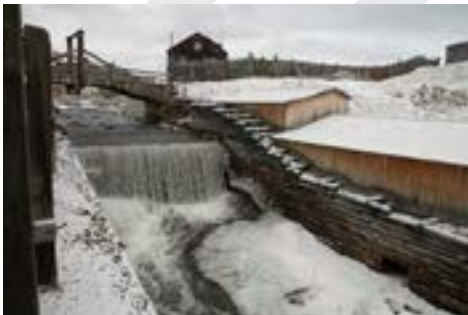
Elementnr: 12

Elementnavn: Sagdammen

og rester etter oppgangssag  
Beskrivelse: Demning for inntaket til oppgangssaga som sto på østsiden av elva. I 2001 ble det bygd et vernebygg over ruinene etter oppgangssaga. Vasshuleet er tatt opp og står i utstillingene i Smeltehytta. Saga var i bruk til ca 1930.

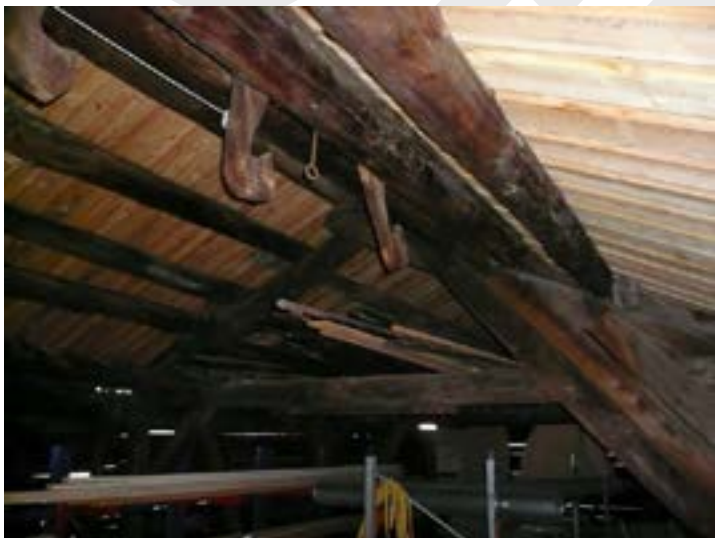
Taktro, ny i 2006. Foto: Skjetne, Andreas Skogholt Opphavsrett: Andreas Skogholt Skjetne &#169; Riksantikvaren

Enetasjes bygning i kraftig bindingsverk, kledd med liggende supanel. Består av bare ett åpent rom. Taket er tekket med bord, lagt om med nye bord i 2007. Bordene er håndhøvlet med vannrenner i under- og påbord.

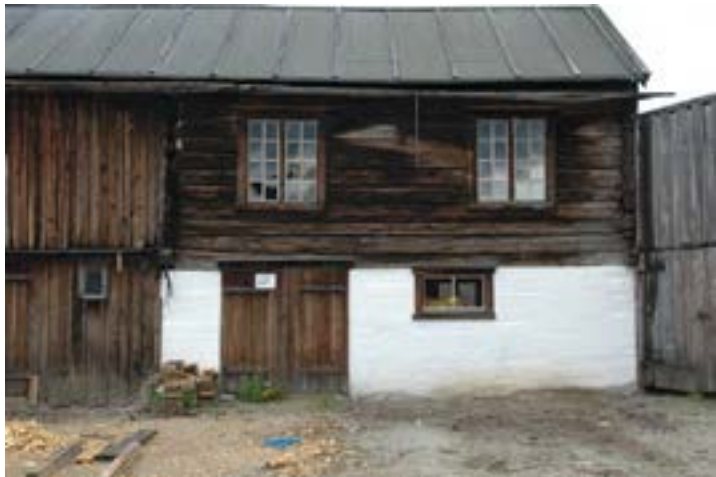
Belgmakerstuggu den høye del. Foto: Jon Holm Lillegjelten

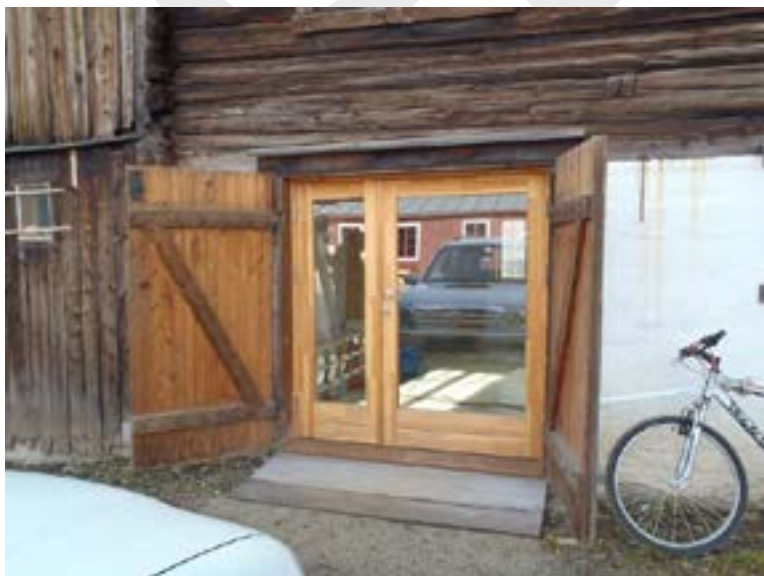
Ny dør til bygningsvernbutikk Foto: M.Oftedal, Forsvarsbygg

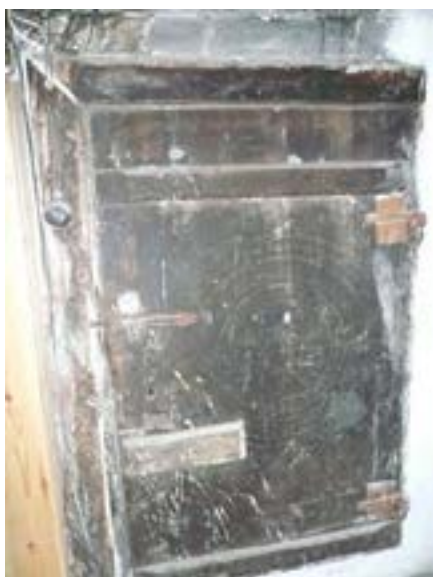
Labankdør inn mot Hjulmakerstuggu. Foto: Skjetne, Andreas Skogholt Opphavsrett: Andreas Skogholt Skjetne ; Riksantikvaren

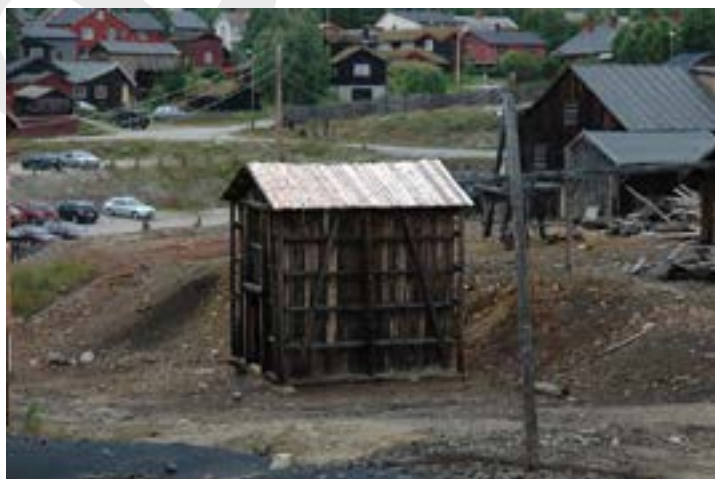
Flishuset sett fra sør Foto: Jon Holm Lillegjelten

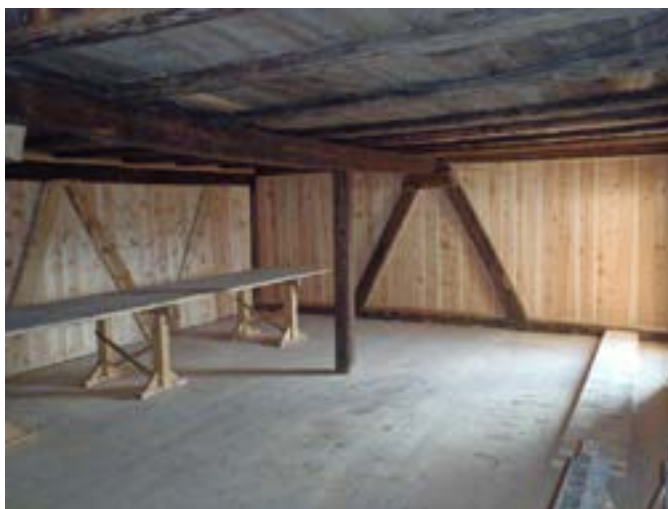
*Bygningsvernbutikk, ny innvendig panel 2011 Foto: M. Oftedal, Forsvarsbygg*

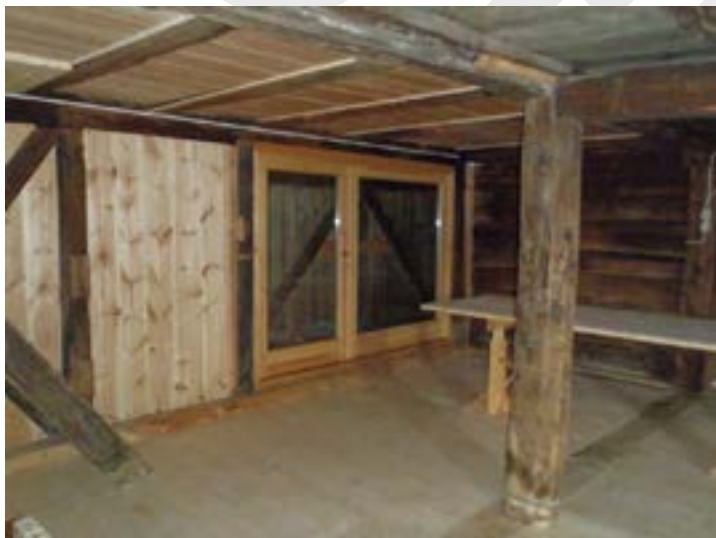
*Bygningsvernbutikk, nytt dørfelt mot vest Foto: M.Oftedal, Forsvarsbygg*

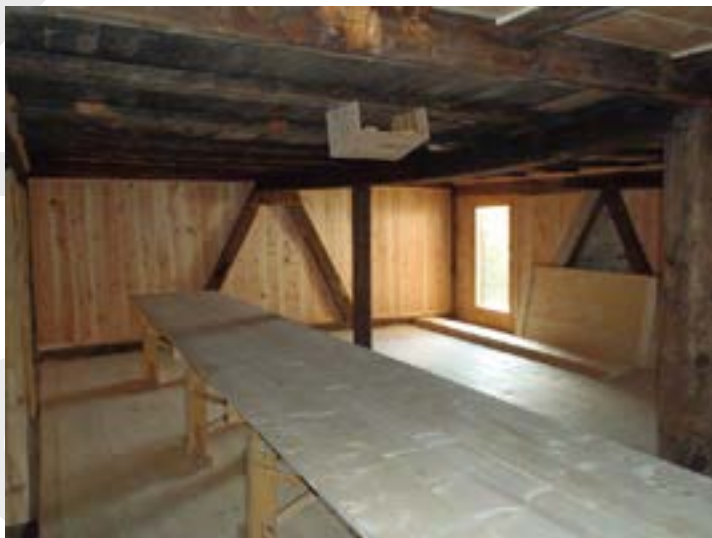
*Bygningsvernbutikk, ny innvendig panel Foto: M. Oftedal, Forsvarsbygg*

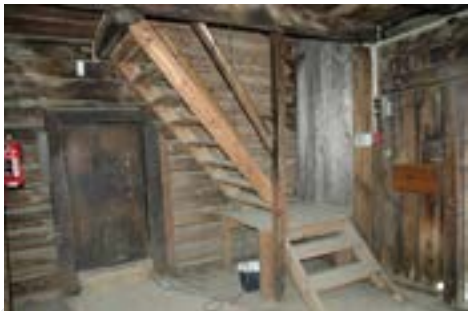
Beskrivelse: Gang med trapp opp til andre etasje. I branntakst fra 1824 er den betegnet som forstugangen

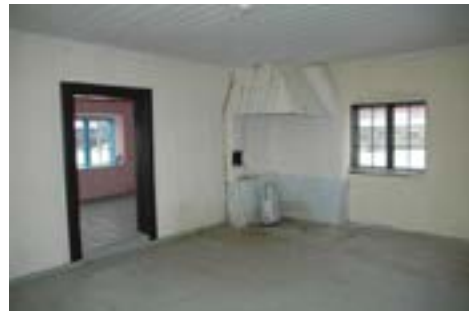
Beskrivelse: Rommet brukt til laboratorie, også kalt proberstue, av laboranten i smeltehytten.

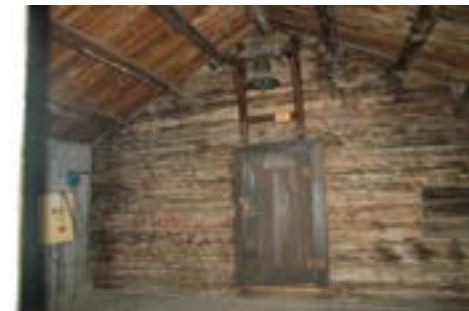
Beskrivelse: Gang i andre etasje. Her henger gruveklokka fra Christianus Sextus gruve.

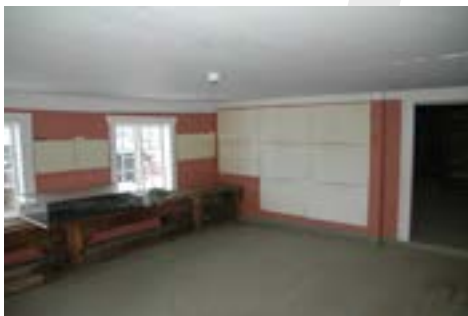
Beskrivelse: Rommet er panelt og malt, på den nordre langvegg er det delt av et lite lagerrom. Brukt som kontor.

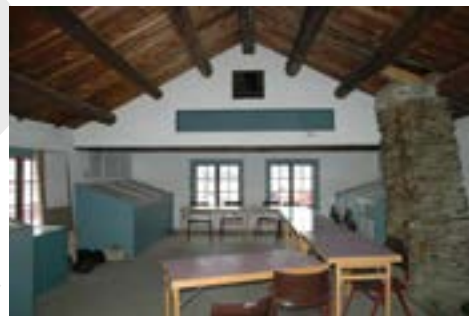
Beskrivelse: Opprinnelig brukt som lagerrom, materiallager. På 1930 tallet ble rommet tatt i bruk som utstillingsrom for Kobberverkets samlinger. Monterne som står er fra den tiden, platene på veggene er også satt på i forbindelse med utstillingene.

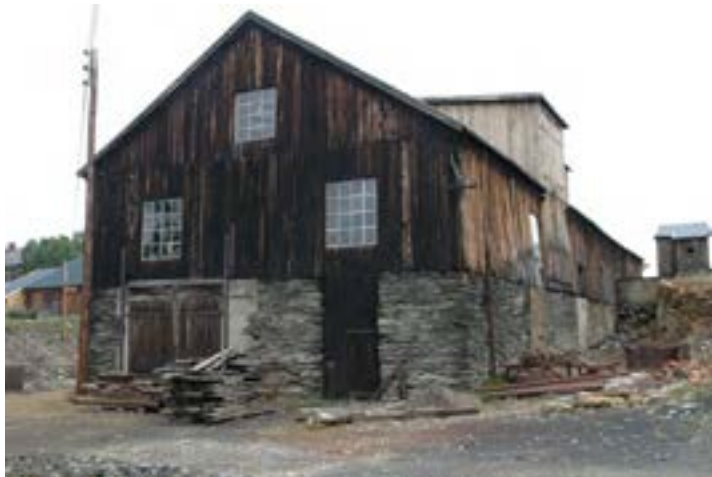
*Gavelvegg mot sør Foto: Jon Holm Lillegjelten*

Bygningen er murt i naturstein med leire/kvabb som bindemiddel i ca 2,5 meters høyde. Oppå der er det grovt bindingsverk med skråstrevere. Saltak/åstak som er tekket med papp. Åstaket ligger på sperrebukker med hanebjelke og dobbel sperrepute som ligger an på stavline og raftline. Høyde fra terreng til raft er ca 5 m på vestsiden og 2.5 på østsiden. Tårn og tilbygg i den nordre delen er bygget i forbindelse med knusing og oppbevaring av kvarts. Ett stort uisolert åpent rom med synlig vegg- og takkonstruksjon. Et lite kontor avdelt i den søndre delen.

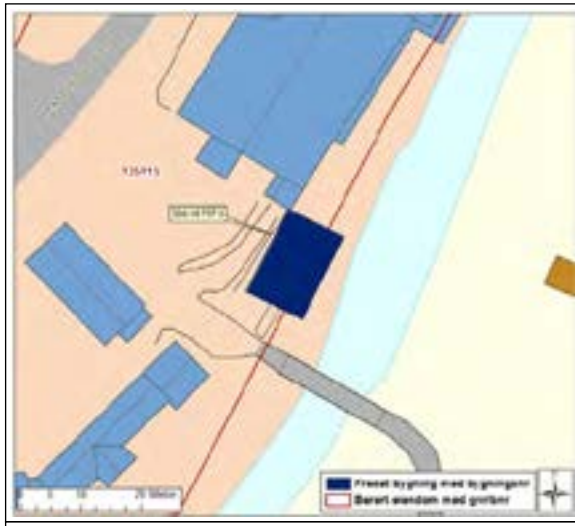
Bygningen er laftet (kamlaft), i en etasje med loft i røstet og med inngang via ei klopp fra veien mot sleggshaugen. Grunnmuren er tørrmurt av naturstein. I enden mot sør, mot sleggbrua er det murt en hvelvgang for turbinen og vannet som renner ut i elva. Vinduene er torams med 5\*2 ruter i hver ramme. Taket tekket med bølgeblekk, opprinnelig var det skifer. Turbinrom med avdelt oppholdsrom i SV hjørne med bl.a. mekanisme for regulering av spelet på turbinen. Veggene er forsterket med innvendige strekkfisker, og kledd med umalt faspanel. 2. etg benyttes til lager.

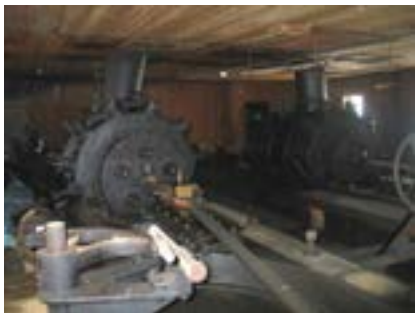
Interiørnr: 1  
Interiørnavn: Maskinrom  
Beskrivelse: Rommet inneholder en dobbel sylindrerblåsemaskin med en turbin som yter 220 hk. Den er levert av Trondhjems mekaniske verksted i 1887. Maskineriet sto ferdig i september måned.

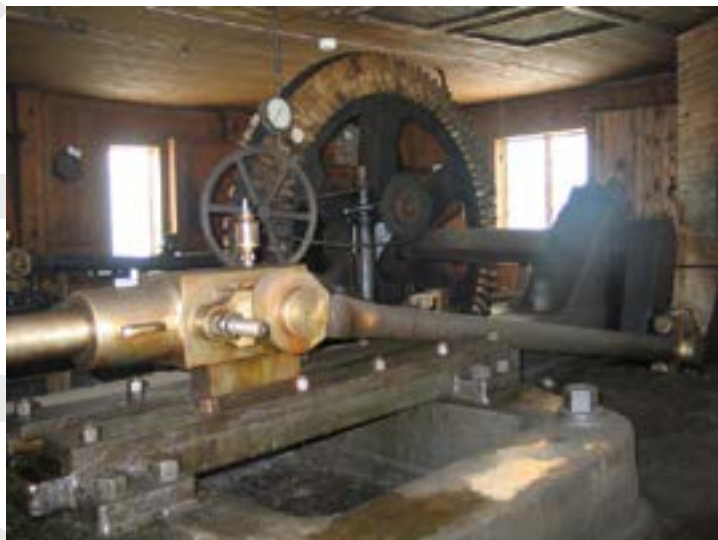
Blåsemaskin Foto: Jon Holm Lillegjelten Opphavsrett: Rørosmuseet

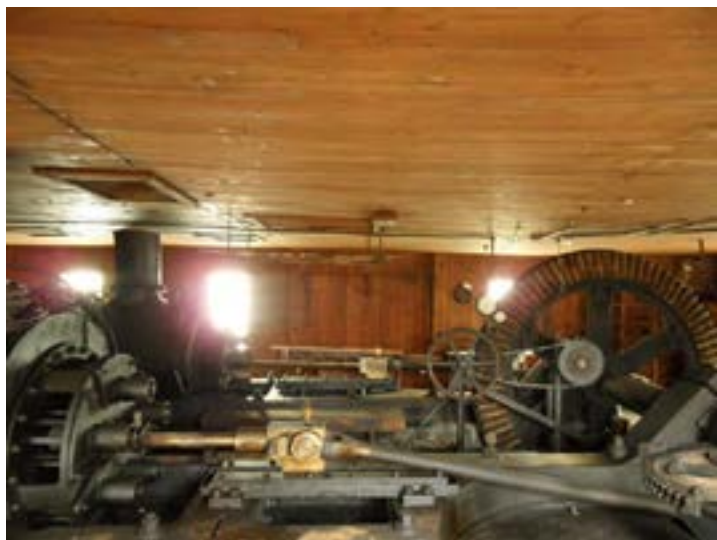
Drivhjul til blåsemaskina Foto: Jon Holm Lillegjelten Opphavsrett: Rørosmuseet

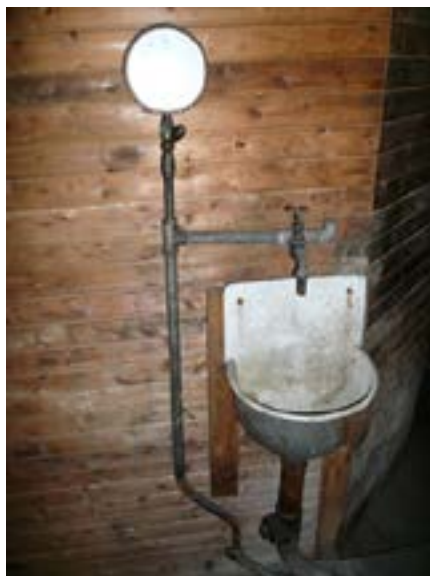
*Kontor/oppholdsrom med mekanisme for regulering av spjelet på turbinene. Foto: Skjetne, Andreas Skogholt*

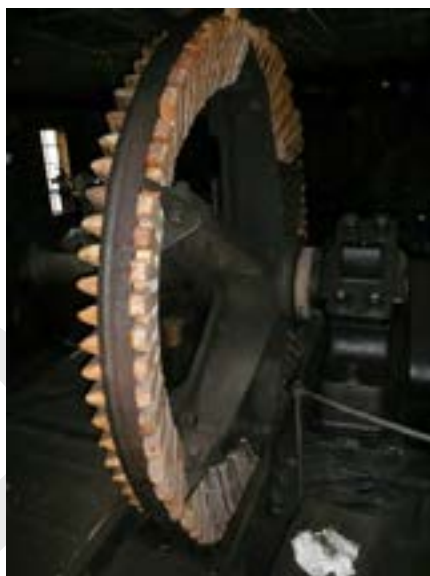
*Blåsemaskina Foto: Jon Holm Lillegjelten*

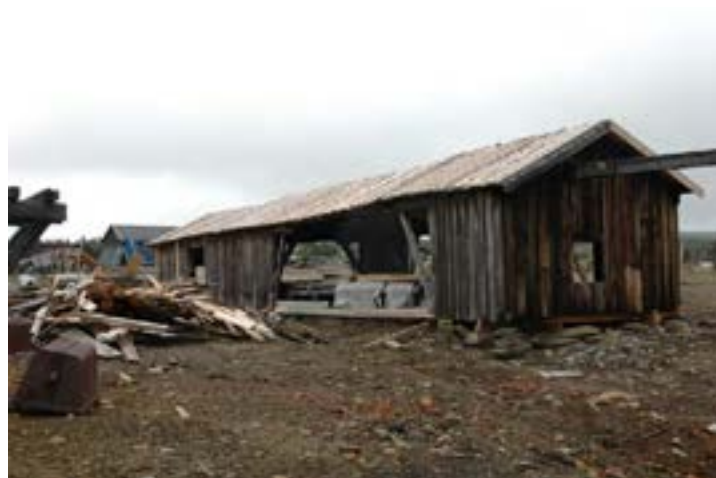
Saghuset med sagflisrenna Foto: Jon Holm Lillegjelten

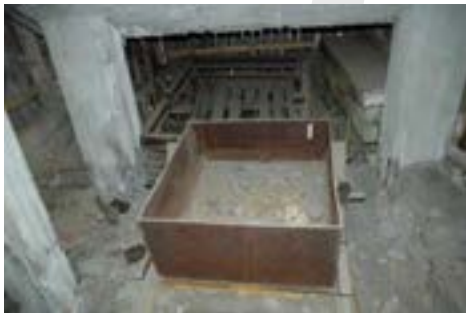
Interiørnr: 1  
Interiørnavn: Hus over sleggbanen  
Beskrivelse: Rommet hvor sleggbanen gikk fra smelthytta og opp på sleggghaugen. Ei vogn fra sleggbanen står i rommet.

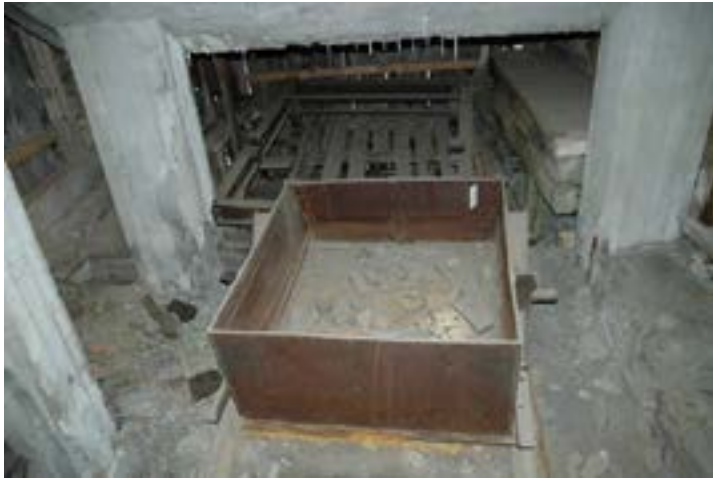
*Deler av sleggbanen Foto: Jon Holm Lillegjelten*

Betongsilo med kvadratisk form, fundamentert på 8 høye betongpillarer og et overbygg i bindingsverk. Overbygget er kledd utvendig med stående bord og har sperretak/saltak som er tekket med papp og sløyfer oppå. Sleggbanen starter under siloen, i rommet som betongpillarene danner. Der står det i dag ei slaggvogn.

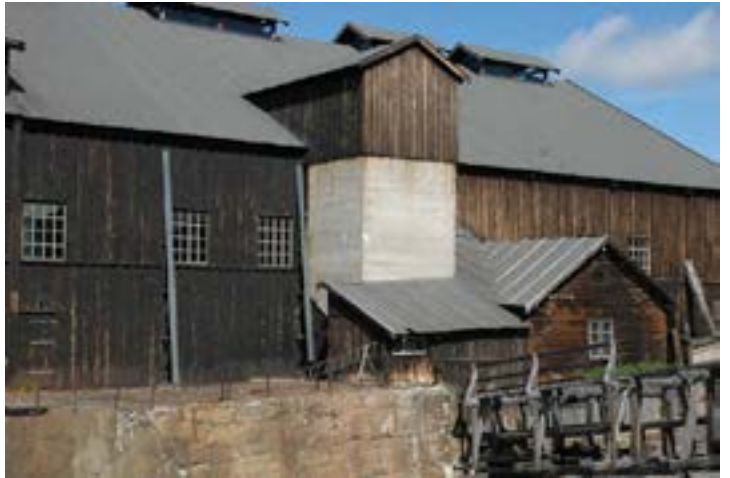
*Slaggsilo ved Smeltehytta Foto: Jon Holm Lillegjelten*

Siloen er bygd engang mellom 1930 og 1953 i følge gamle foto. Siloen ble ikke skadet ved brannen i 1953, og fikk kun små skader ved brannen i 1975. Da Smelthytta ble bygd opp igjen 1986-88 ble ny overbygning satt opp. Deler av maskineriet til sleggbanen er fra 1889.

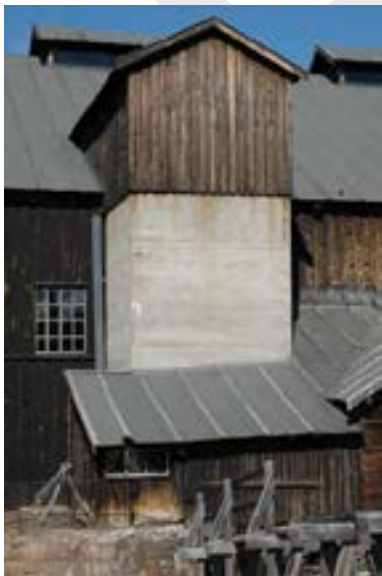
*Slaggsilo Foto: Jon Holm Lillegjelten*

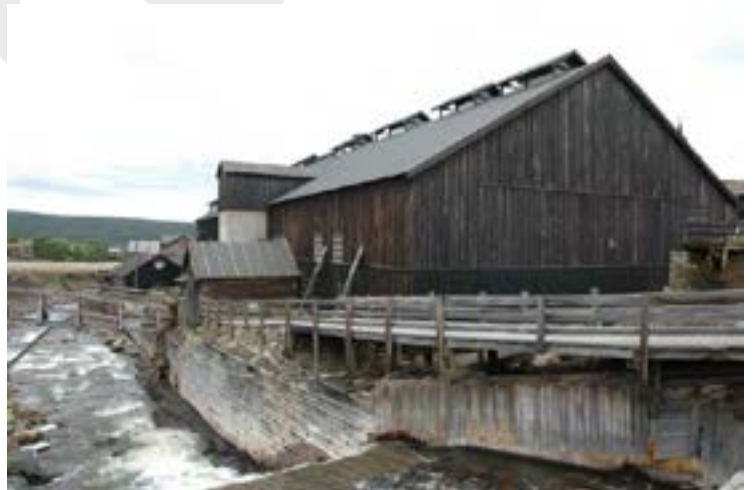
Smeltehytta mot Hyttelva Foto: Jon Holm Lillegjelten

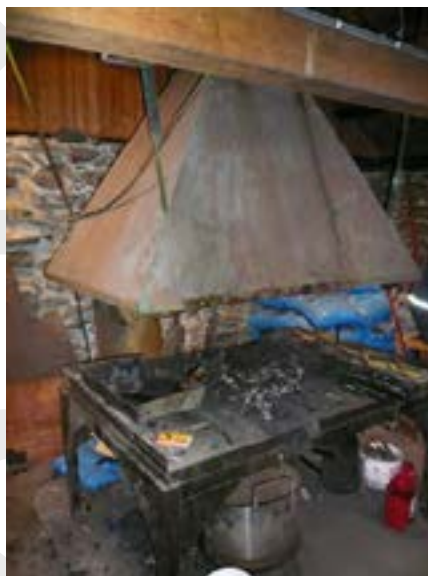
*Esse med plass for to smeder. Foto: Skjetne, Andreas Skogholt*

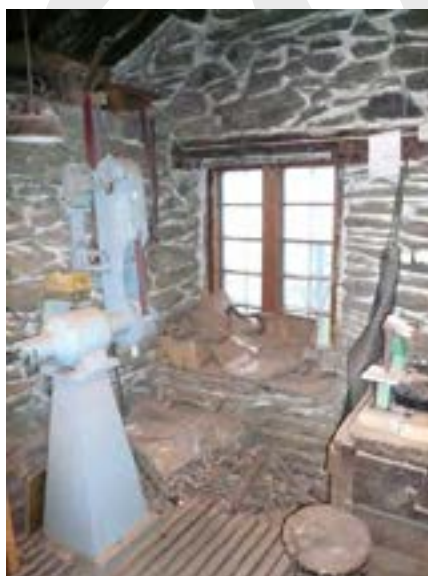
*Pussemaskin for kobberbarrer (souvenir). Foto: Skjetne, Andreas Skogholt*

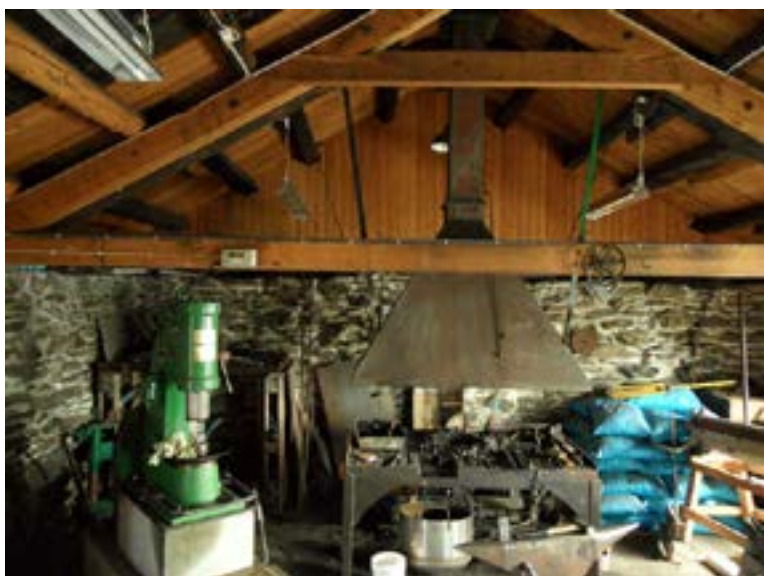
*Interior smie med lufthammer til venstre.*

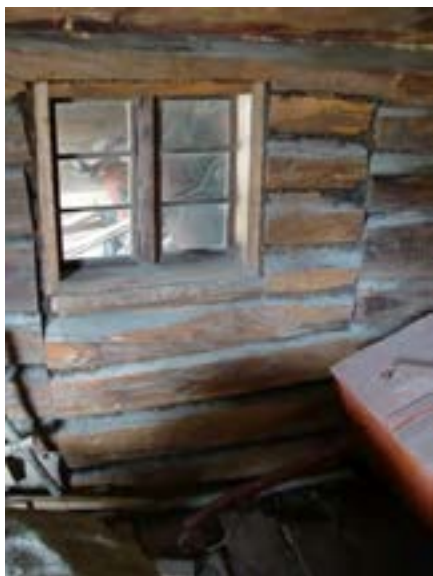
Vindu i vegg hovedhus mot tilbygg. Opprinnelig var det en døråpning her. Foto: Arnfinn Ryen  
Opphavsrett: Rørosmuseet
