MILJØVERNDEPARTEMENTET

# Landsverneplan for miljøvernsektoren

# Innhold

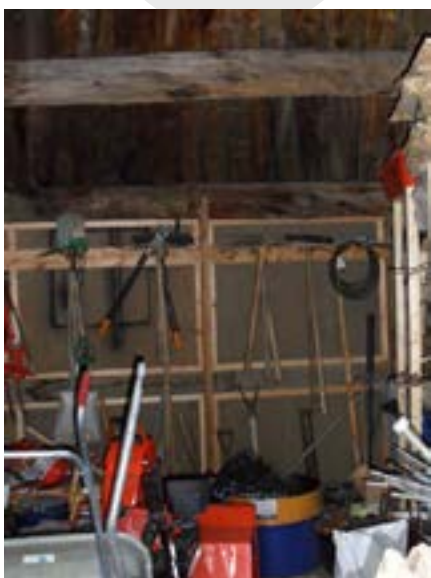
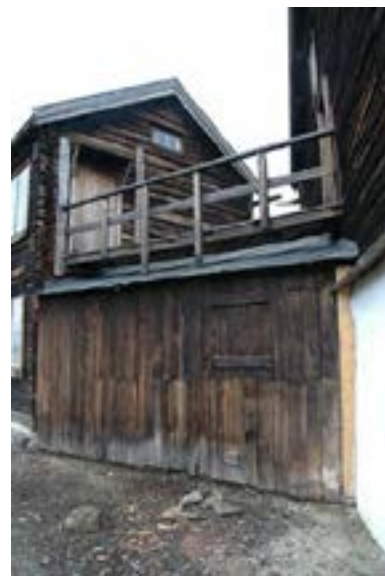
Steinbua mot hyttelva. Forbindelse fra Kontorbygget til 2. etg Belgmakerstuggu. Foto: Jon Holm Lillegjelten

To bordvegger mellom Belgmakerstuggu og kontorbygningen, med et pulttak tekket med papp. En to-fløyet port danner nedre del av veggen mot gårdsplasse i Kurantgården. Rommet brukes som lager for redskaper. Over taket er det ei gangbru mellom de to bygningene.

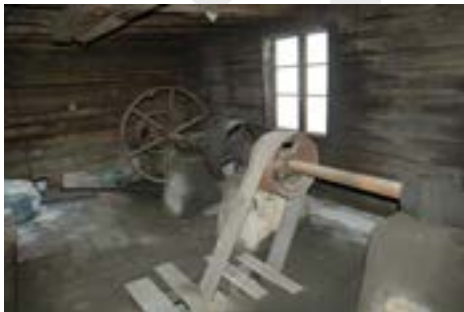
Interiørnr: 1  
Interiørnavn: Maskinrom  
Beskrivelse: Deler av maskineriet til sleggbanen står i rommet, motor og drivaksling.

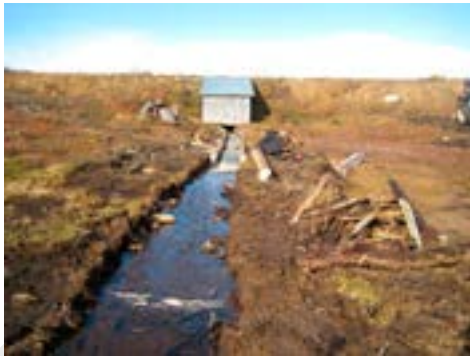
Elementnavn: Vassrenne og damhus

Beskrivelse: Fra Klettjønna, 100 m nord for Klettjønnsbrakka (Stigerboligen) går det ei vassrenne, delvis overbygd med bølgeblikk, ned til to damhus (Pumpehus I og II). I forbindelse med etableringa av Nysjakt i 1825 ble det bygd ei vassrenne murt opp med naturstein. Den er ca. 40 m lang og går fra de nevnte damhus, godt synlig i landskapet. Fra steinrenna gikk det ei oppbygd renne av tømmer til hjulhuset.

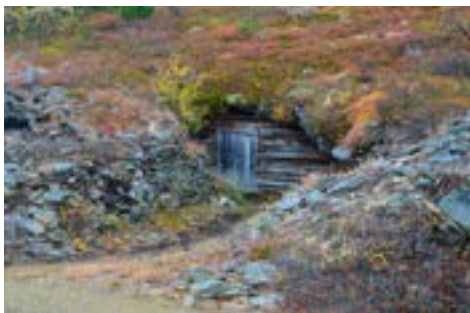
Elementnavn: Quintusgruva

Beskrivelse: Quintusgruva ble påbegynt i 1692 og hadde tre driftsperioder fram til 1915. Faringa er sikret med en tømmervegg fra 1980-tallet da gruva i noen år ble brukt som omvisningsgruve. Quintusgruva er forbundet med Hestkletten og Myrgruva.

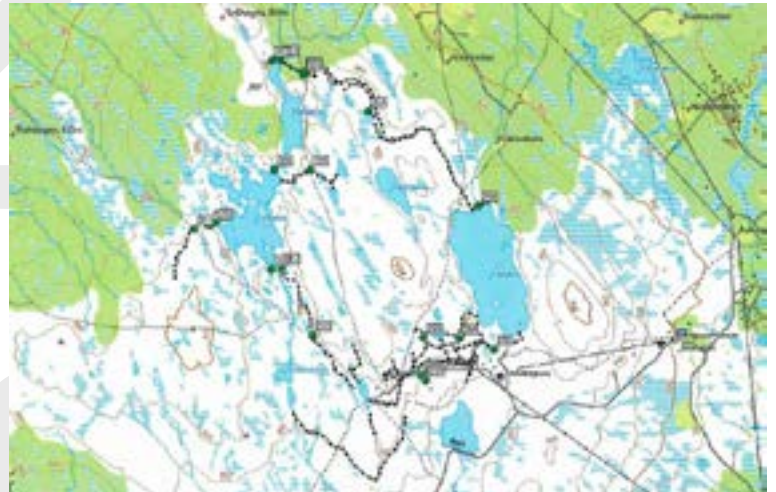
*Dammer og renner på Stortvartområdet. GPS plottet i 2012. Nummer refererer til dammer og stiplet strek refererer til renner*

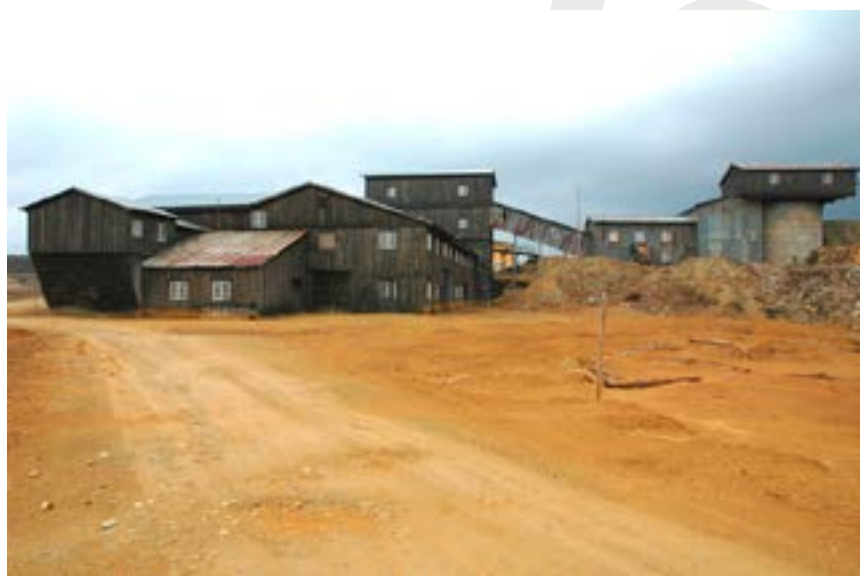
Flotasjonen; selve flotasjonen er hovedbygningen til venstre. Silobygget midt i bildet, så følger mot høyre transportbånd, siktehus og silo med taubanehuset på toppen. Foto: Jon Holm Lillegjelten

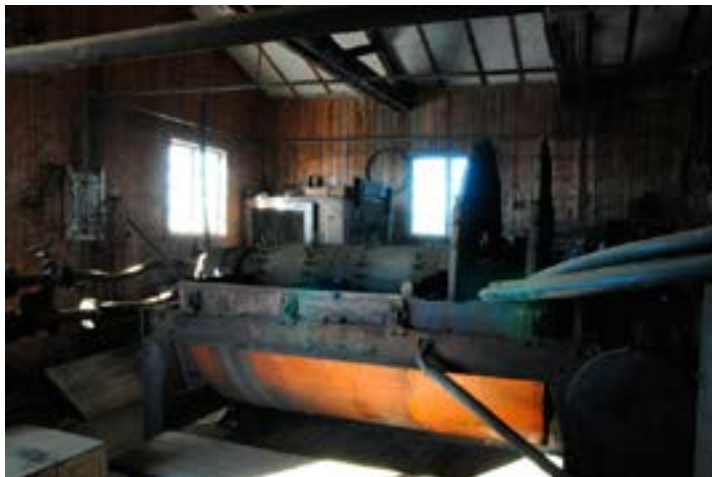
*Tøketrommel, 2. etg i flotasjonen.*

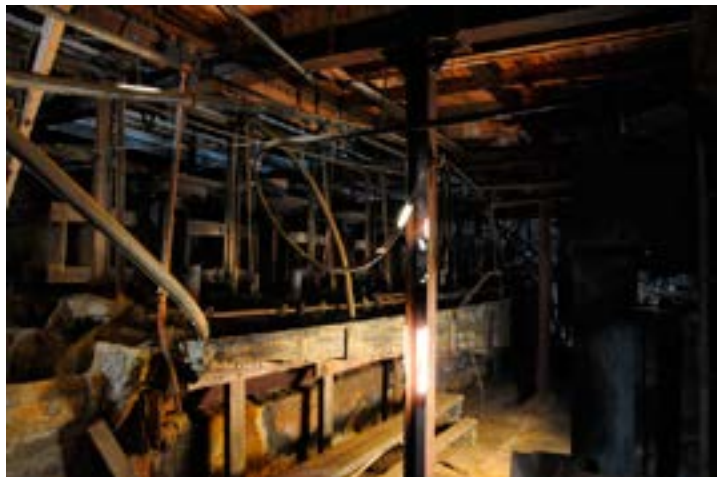
*Flotasjonsrenne, 1. etg i flotasjonen.*

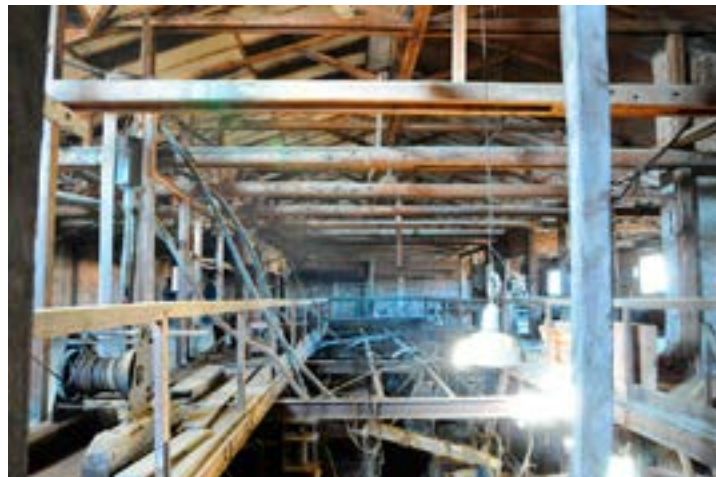
*Flotasjonen, 2. etg, ser ned på flotasjonskarene.*

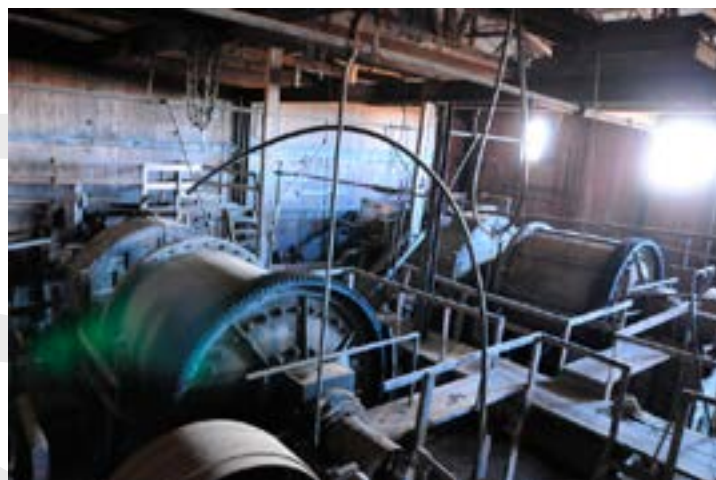
*Knusetromler i flotasjonen.*

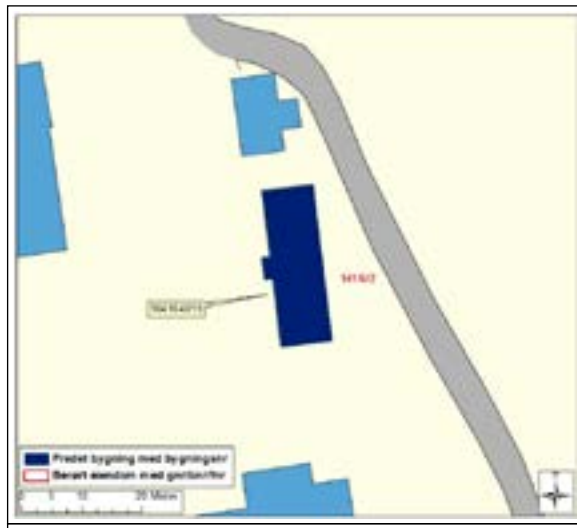
Enetasjes bygning i panelt bindingsverk.

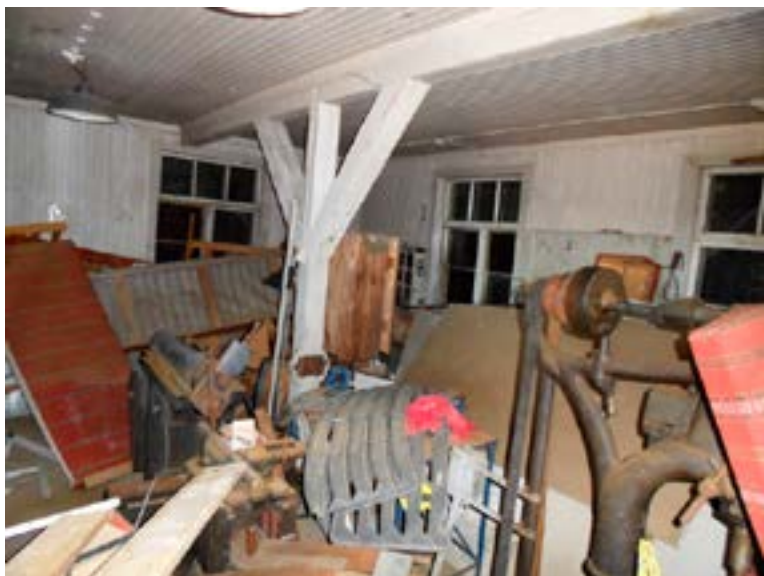
*Originale maskiner, dreiebenker mv er bevart slik det sto da virksomheten opphørte i 1972.*

Interiørnr:  
Interiørnavn: Verksted  
Beskrivelse: Opprinnelig rom for mekaniske verksted for kobberverket. Vegger panelkledd. Originale maskiner, dreiebenker mv er bevart slik det sto da virksomheten opphørte i 1972. Opprinnelig var de to andre rommene i bygningen brukt til hhv smie og elektrisk lager og verksted. Smie er gjort om til aktivitetsrom for leirskole.

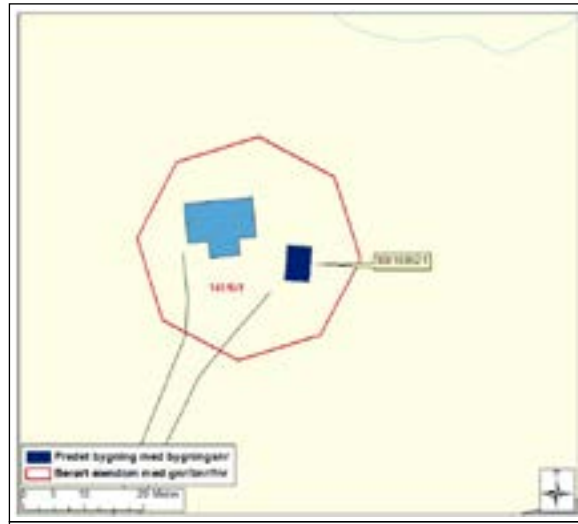
Oppført i bindingsverk. Stående panelkledning, teknet med papp. Rastaurert 2012, bl.a. med ny papptekking, utskifting av noe panel (nedre del), dør reparert og malt.

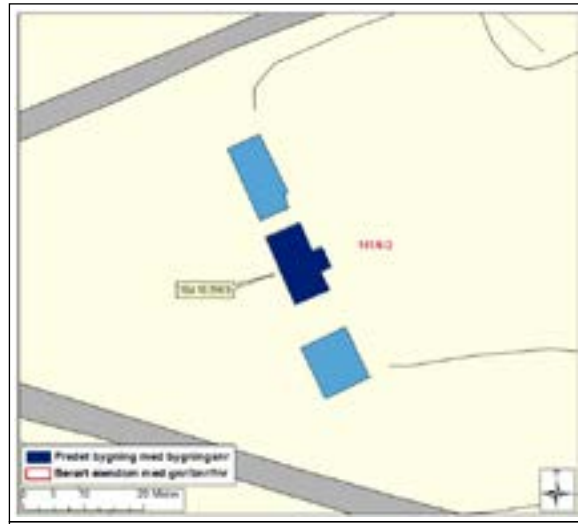
Laftet tømmerkasse kledd med stående tømmerpanel. Saltak tekket med torv.  
Er istandsatt og brukes som utleiehytte.

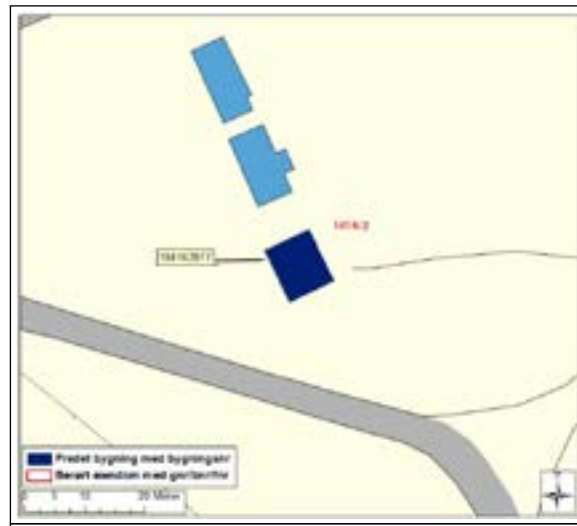
Enetasjes tømmerbygning, kledd med tømmermannspanel. Saltak teknet med bord, papp, never og torv.

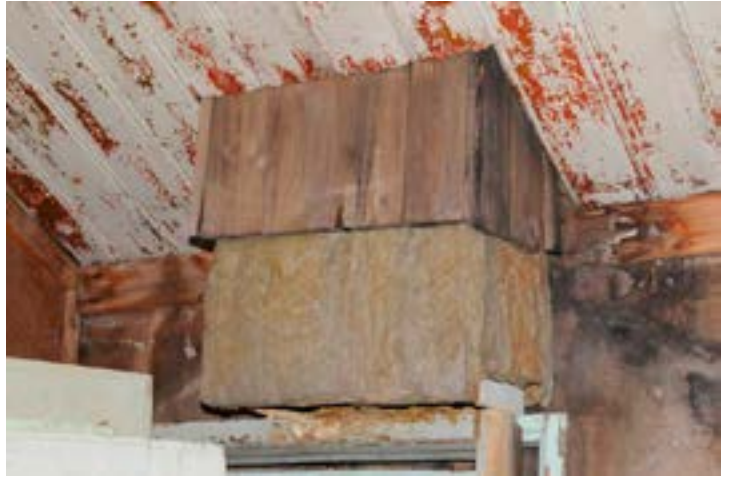
Ventilasjonskanal/lyre i hovedrom (øst)

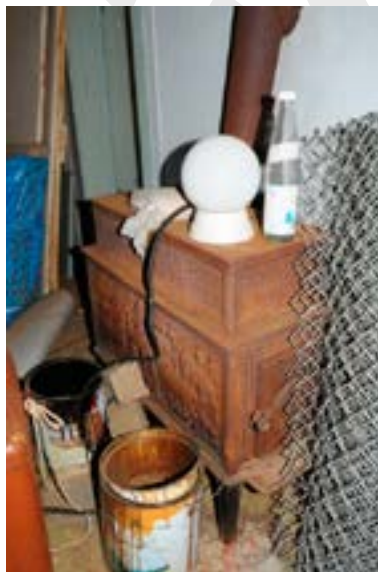
Ovn Jotul 118 i hovedrom (øst).

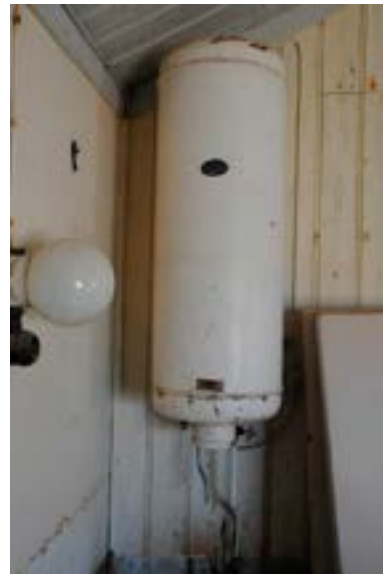
*Varmtvannsbereider i hovedrom (øst).*

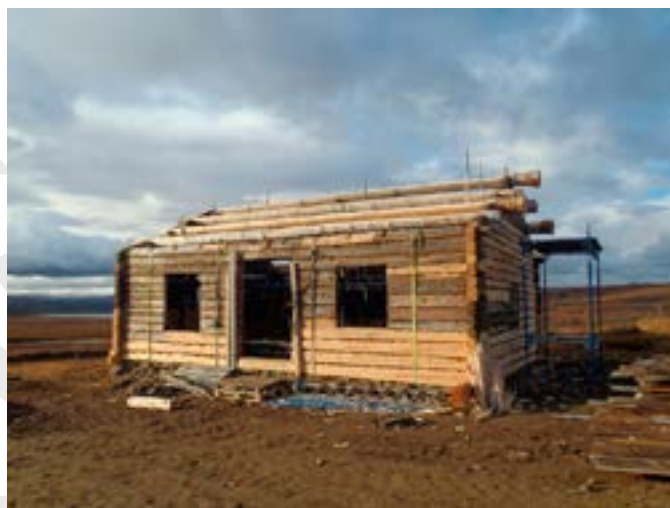
*BYgningen under restaurering oktober 2012. Foto: M.Oftedal, Forsvarsbygg.*

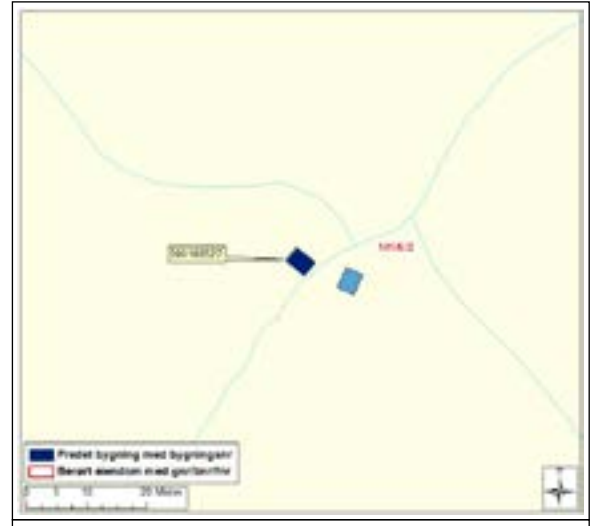
Enetasjes hus av bindingsverk, kledd med stående panel, kant i kant. Pulttak tekket med bølgeblekk. Huset er pumpehus/vanninntak for bygningene på nedre Storzartz.

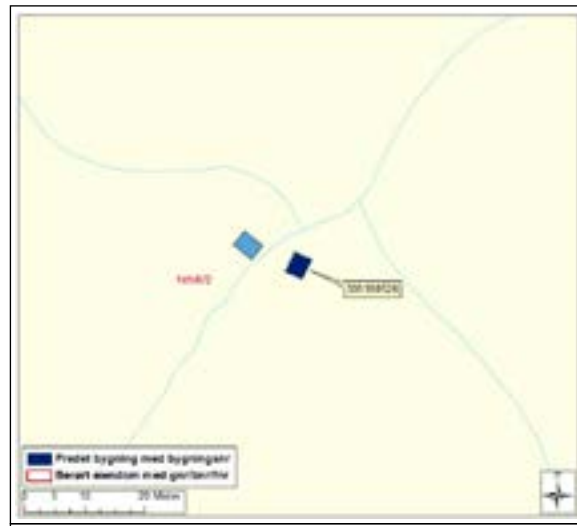
Enetasjes hus av bindingsverk, kledd med stående panel, kant i kant, pulttak tekket med bølgeblekk. Huset er pumpehus/vanninntak for bygningene på nedre Storzartz.

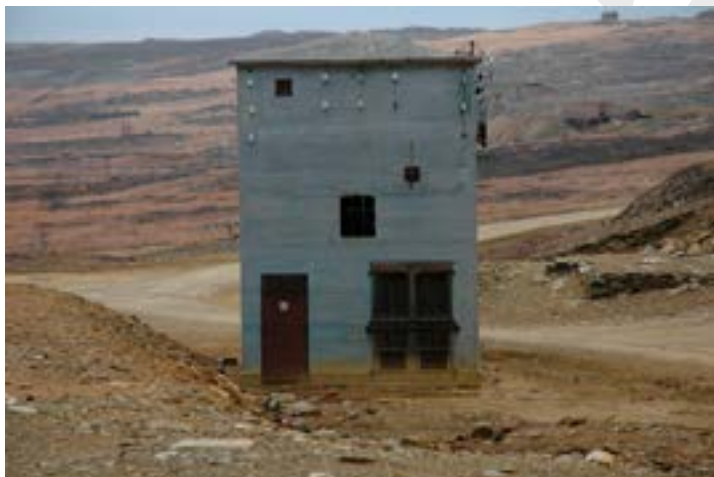
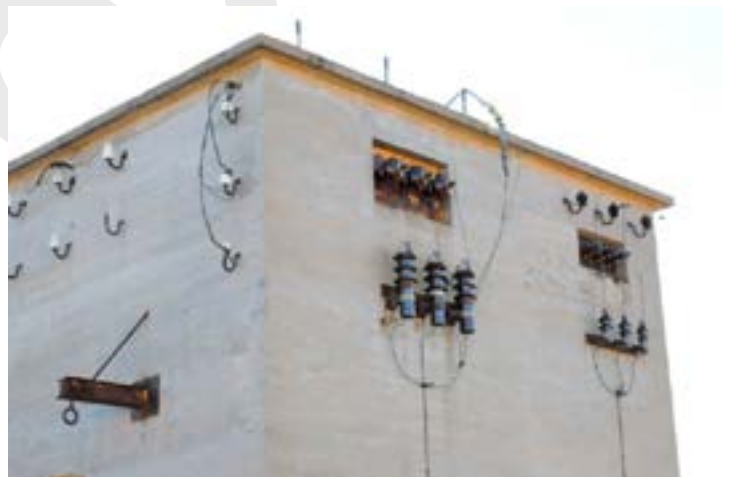
## BYGNING 9902887 Nedre Stortvart Trafokiosk

Bygningen er i betongkonstruksjon, pulttak tekket med papp.

Trafokiosk Nedre Stortvart Foto: Jon Holm Lillegjelten

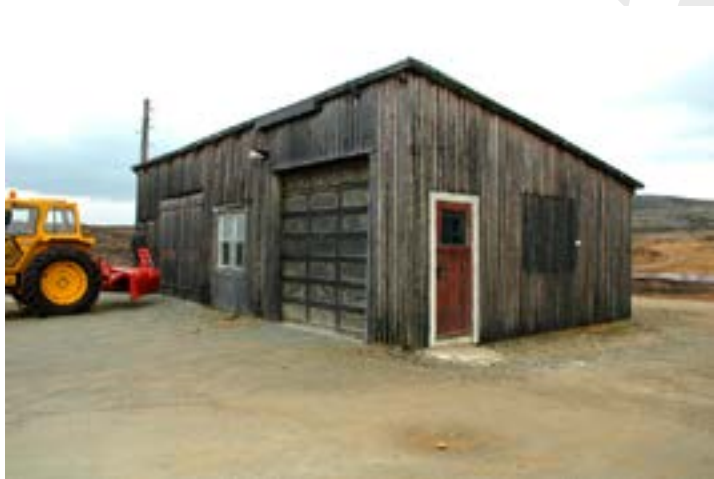
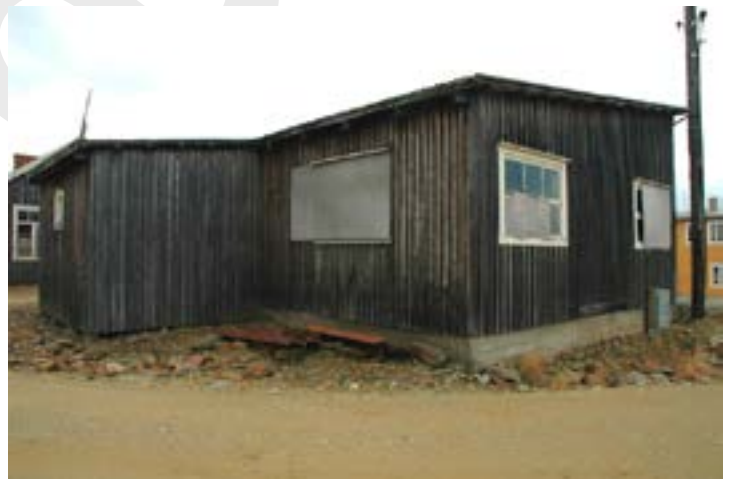
Oppført i bindingsverk med stående panelkledning, pulttakk tekket med papp.

Verkstedbygg med traktorgarasje Foto: Jon Holm Lillegjellen

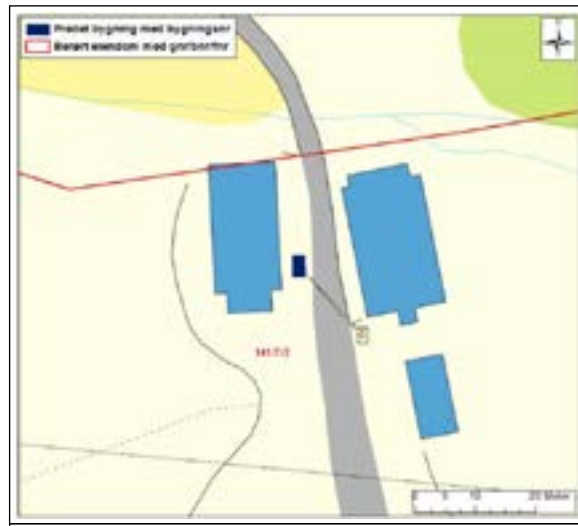
Bygg i bindingsverk med stående kledning, pulttak tekket med bølgeblekk. To inngangsdører, en i bakkenivå til bruk i barmarksesongen. Ca 1,2 meter over bakken er det en dør beregnet på vinterbruk når det var mye snø.

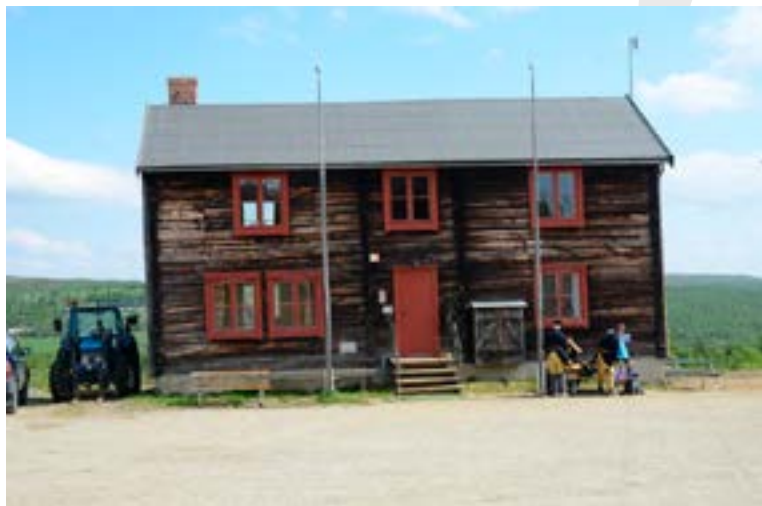
To-etasjes tømmerbygning på grunnmur av betong. Kjeller under hele bygningen. Saltak tekket med papp. Interiøret er for det meste bevart slik det sto i 1972. Noen tilpasninger for kafedrift i 1. etg, bl.a, er det satt inn en kafedisk og kjøkkeninnredning.

Kafeybygningen på Olavsgruva Foto: Jon Holm Lillegjelten

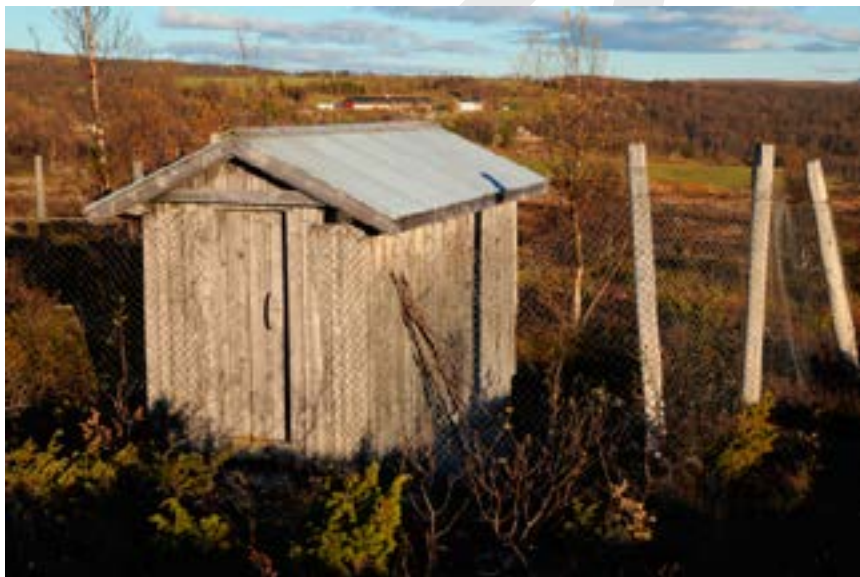
Nødutgangen

Bindingsverk med stående panel, kant i kant. Taket tekket med bølgeblekk.

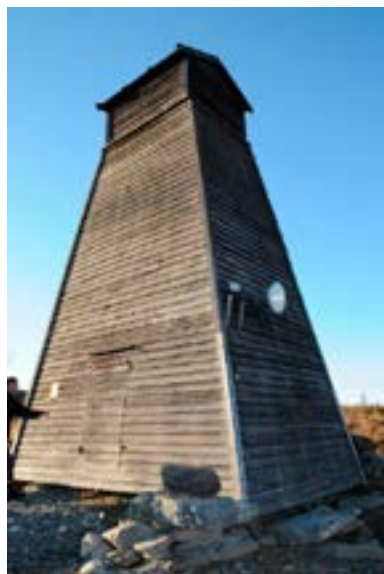
Olavssjakt

Dette er egnetlig et heisetårn bygd i forbindelse med å finne igjen malmåra fra Nyberget. Tårnet ble senere panelt, det ble lagt inn en jernrist for sikring av åpningen og det fungerte som luftveksling for Olavsgruva. Sjakta er ca 50 meter djup og ligger omtrent i sentrum av gruva.

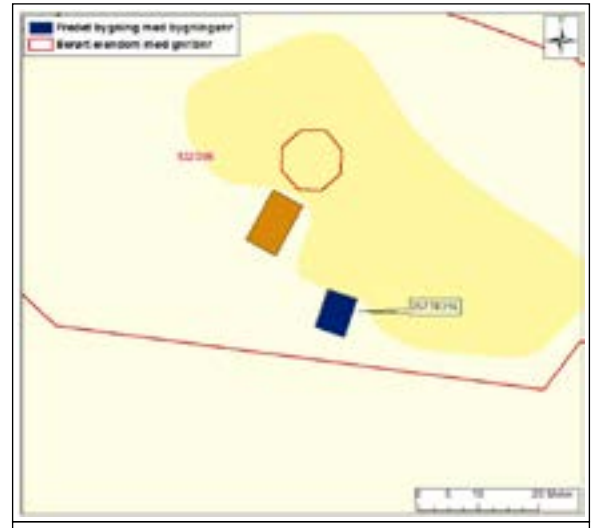
Oppført i natursteinsmur, saltak tekket med torv. Innvendig: ett åpent rom med natursteinsvegger, jordgulv. Rundt seterhusene er det litt dyrkamark inngjerdet med steingjerde.

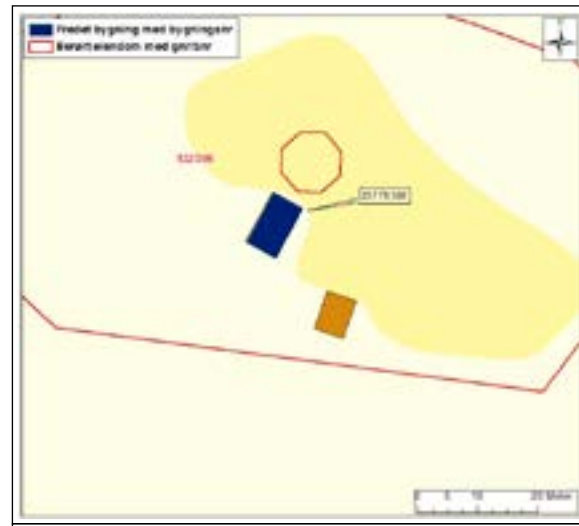
Selve seterstua på 16 m<sup>2</sup> er laftet, skjæle og et tilbygg er i bindingsverk. Interiør ubehandlede laftevegger i seterstua, bindingsverksdelen ikke innvendig kledd.

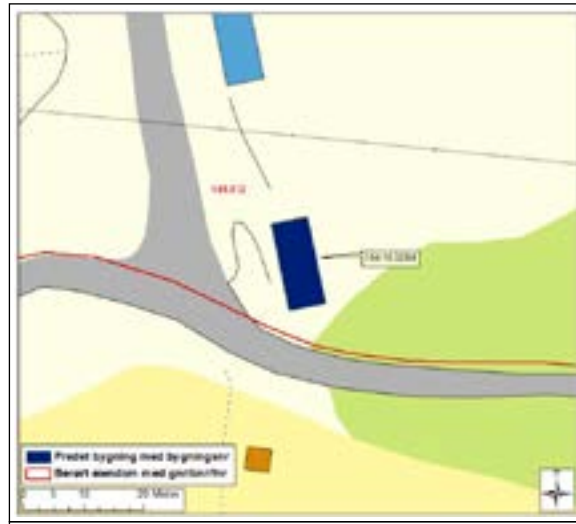
Den østre delen er laftet og den eldste. Den er fra da gruva ble satt i drift i 1936. Olavsgruvas venner overtok Stigerstuggu sist på 1980 tallet. Da ble det bygd til en del mot vest. Den delen er i bindingsverk.

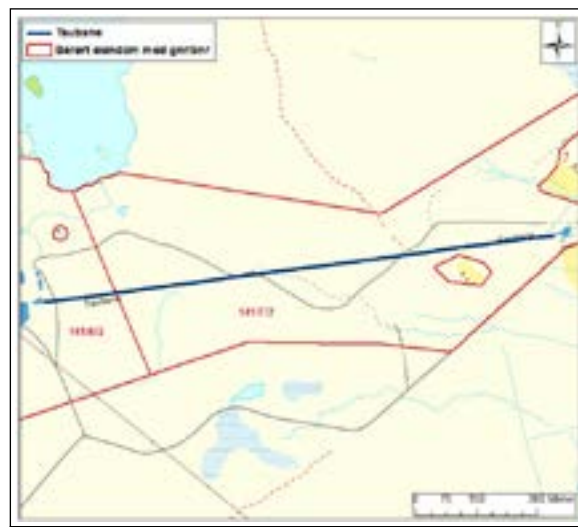
Taubanen er ca 1300 meter lang, transporthastighet 2m/sek, og 270 kg last i hver kubb. Det er 14 bukker av tre langs banen, dessuten en strammebukk for stramming av kablene ved belastning. Banen er innrettet med et 2-tausystem, med faste bæreliner i begge retninger og ei dragline som går rundt et draghjul i hver av taubanens endestasjoner. Banen ble drevet av en elektrisk motor som ytet ca. 22 hestekrefter. Motor og linetrekke er montert på endestasjonen på Storzartz. Motoren ga banen konstans hastighet på ca. 10 km/t.

Formål: Sikre Taubanen som del av helheten i Storzartzkomplekset.  
Begrunnelse: Taubanen er et vesentlig element i installasjonene knyttet til driften av gruvene og et viktig element i formidlingen av gruvehistoria. Taubaneteknikken var en karakteristisk del av bergverksdriften i den industrielle fasen, dvs fra 1890-tallet. Taubanen er idag landets eneste intakte taubane, og består av utstyr fra det aller første elektriske taubaneanlegget i Norge.  
Omfang: Hele Taubanen med bukker, kibber og kabler.  
Vernekategori: Verneklasse 1, fredning

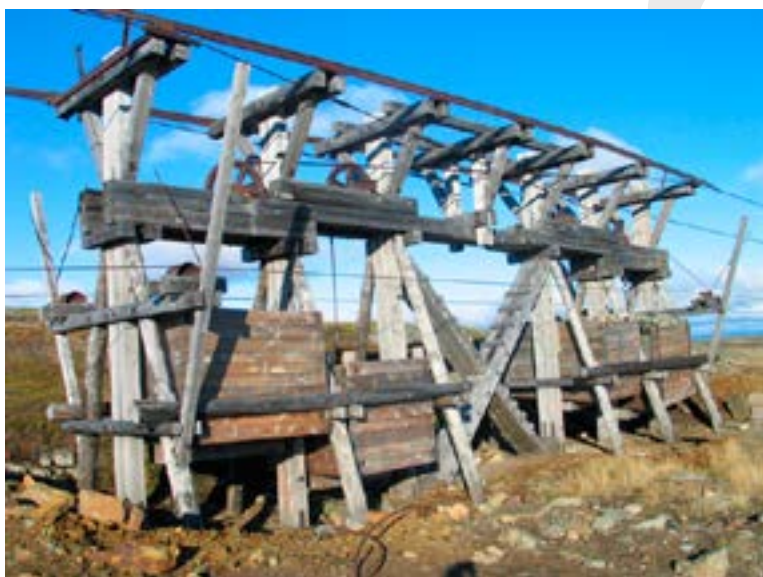
Strammebukken Foto: A.Austnes, RMU.

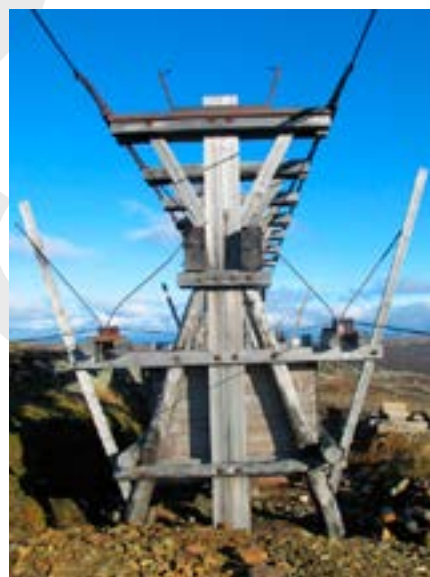
Strammebukken Foto: A.Austnes, RMU.

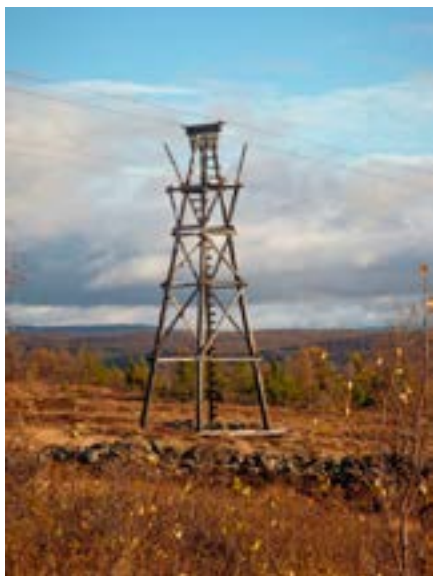
*Taubanebukk Foto: M.Oftedal, Forsvarsbygg.*

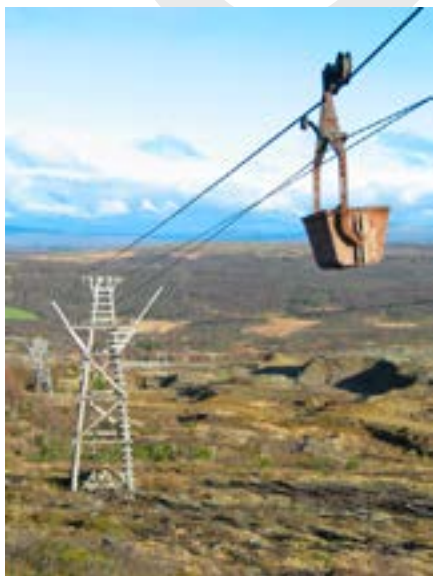
*Taubanen fra Olavsgruva til Storwartz Foto: A.Austnes, RMU.*

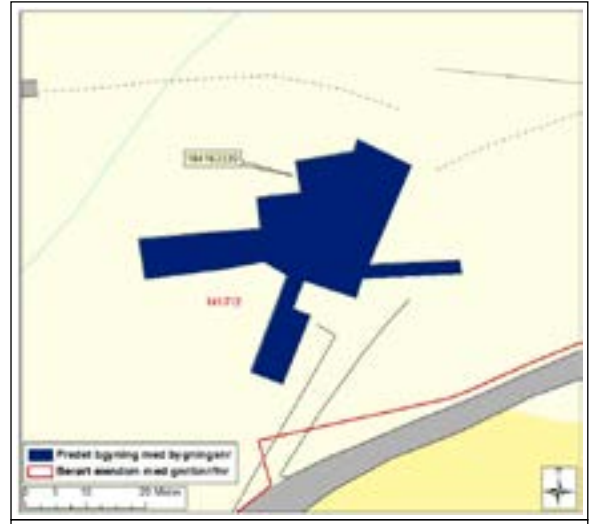
Bygningen består av fire deler: taubanehuset, heishuset, smie og heismaskinhus.

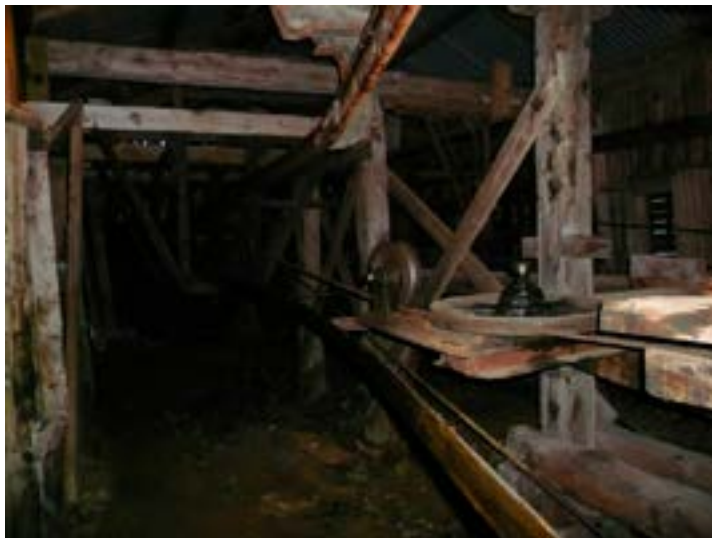
Taubanehuset, strammehjul.

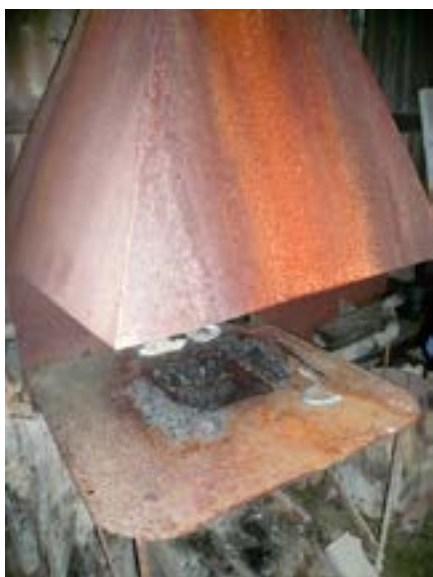
Smie, esse.

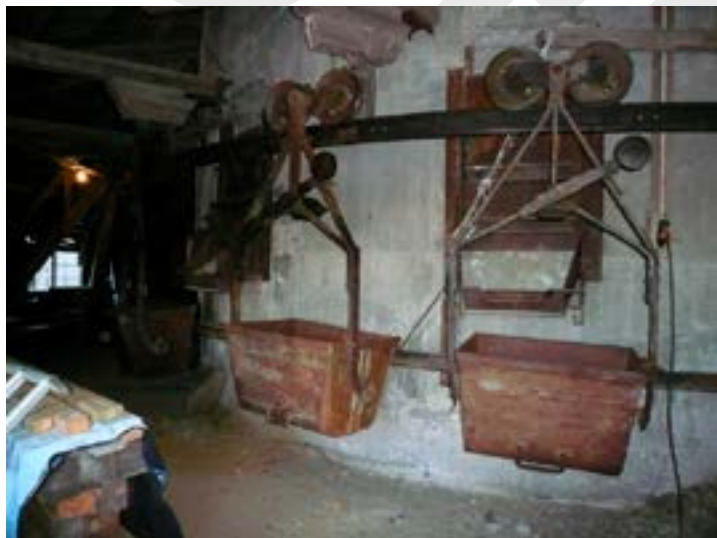
Heishuset, Malmkibber ved siloen Foto: Skjetne, Andreas Skogholt

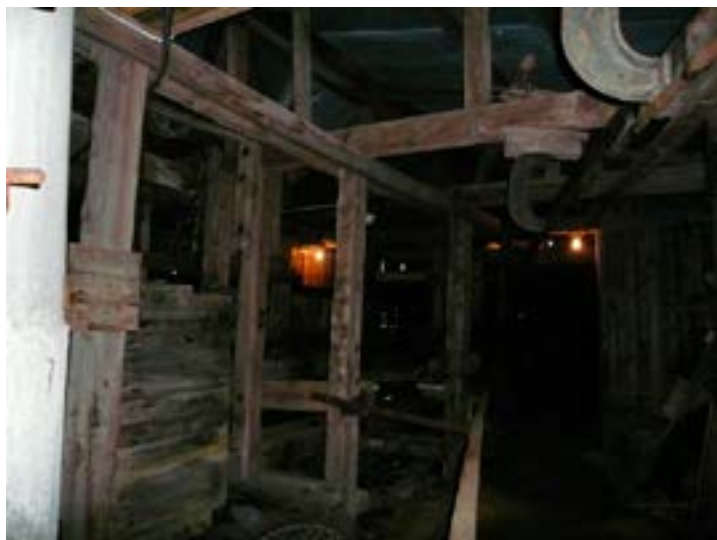
Heishuset, utgangen for taubanen Foto: Skjetne, Andreas Skogholt

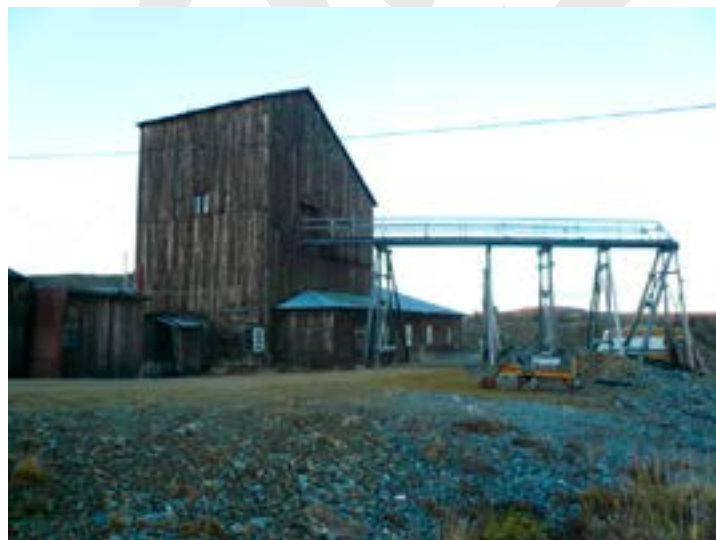
Heishuset med trallebane/rampe for transport av gråberg. Foto: Skjetne, Andreas Skogholt

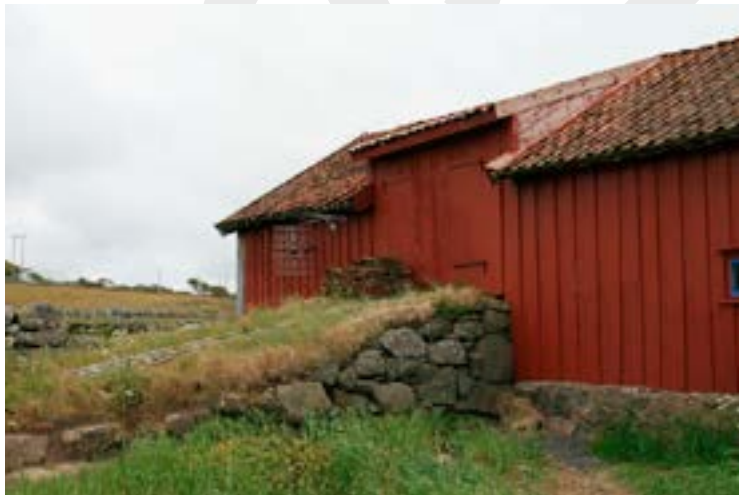
Fasade mot nordøst Foto: Monica A. Rusten Opphavsrett: Monica A. Rusten©Riksantikvaren

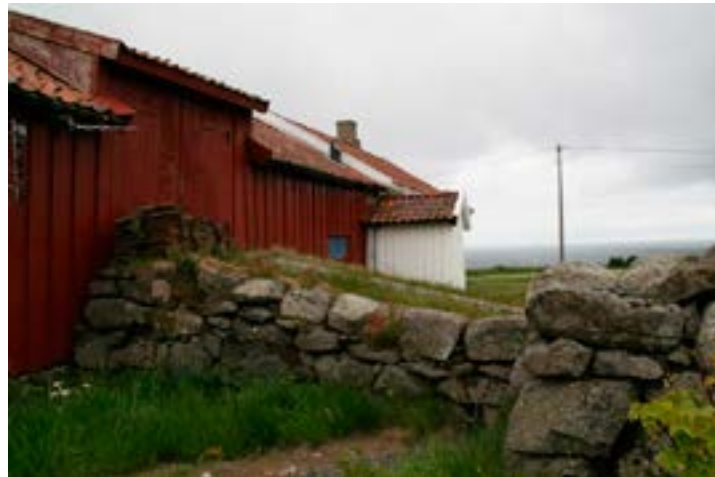
*Låvebro Foto: Monica A. Rusten Opphavsrett: Monica A. Rusten©Riksantikvaren*

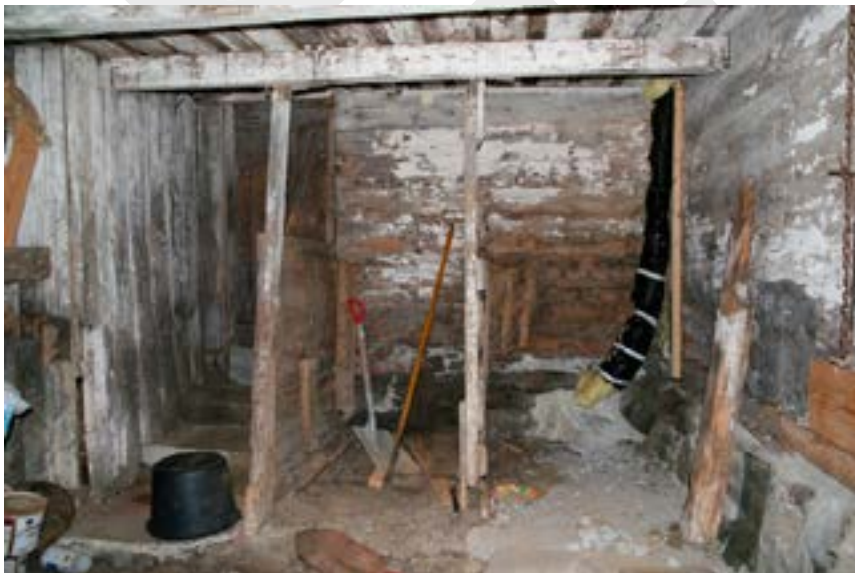
*Fjøsdel med båser og inngang til våningshus Foto: Monica A. Rusten Opphavsrett: Monica A. Rusten©Riksantikvaren*

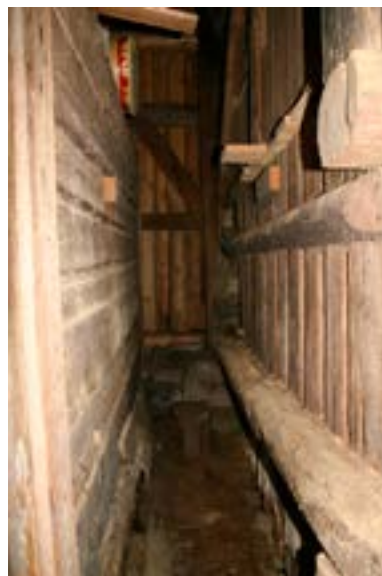
Mellom to laftekasser i driftsbygningen Foto: Monica A. Rusten Opphavsrett: Monica A. Rusten©Riksantikvaren

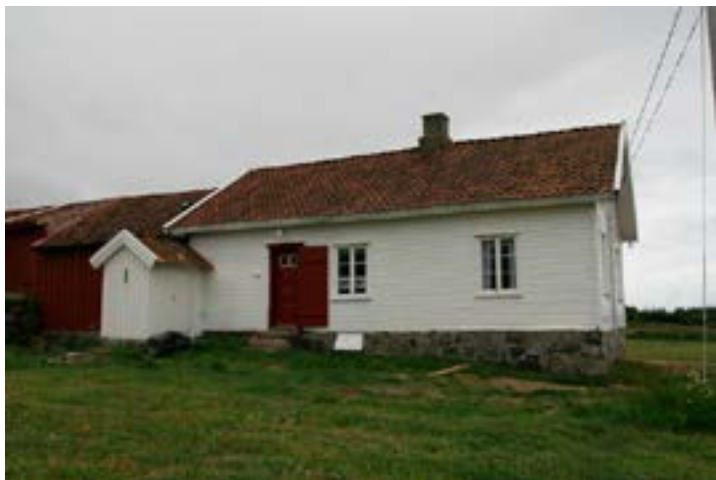
Våningshus fasade mot nordøst Foto: Monica A. Rusten Opphavsrett: Monica A. Rusten©Riksantikvaren

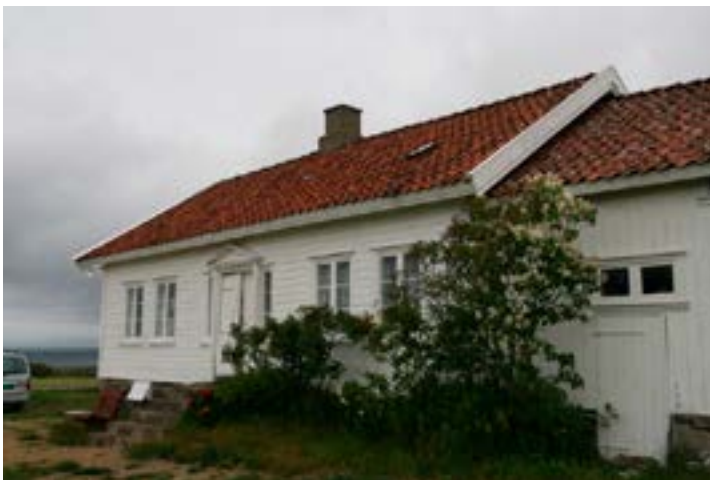
Våningshus fasade mot sørvest Foto: Monica A. Rusten Opphavsrett: Monica A. Rusten©Riksantikvaren

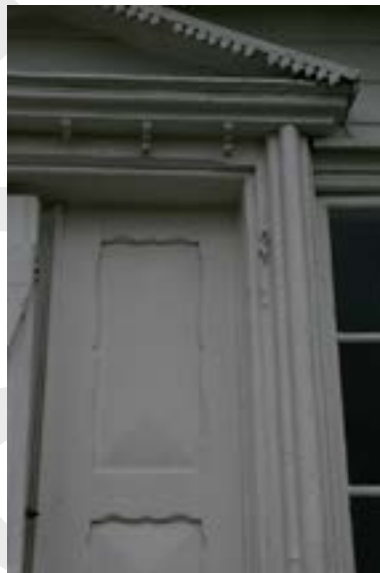
Detalj inngang sørvest Foto: Monica A. Rusten Opphavsrett: Monica A. Rusten©Riksantikvaren

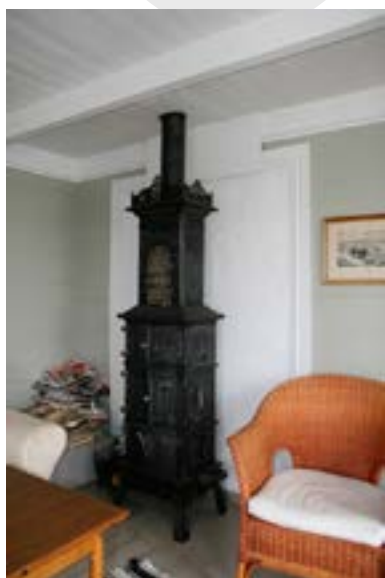
*Ovn i stuerom Foto: Monica A. Rusten Opphavsrett: Monica A. Rusten©Riksantikvaren*

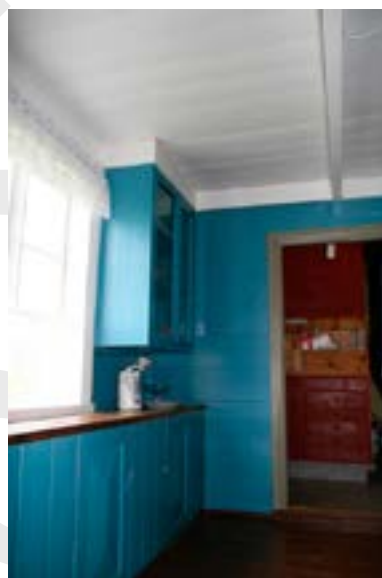
*Gammel kjøkkeninnredning Foto: Monica A. Rusten Opphavsrett: Monica A. Rusten©Riksantikvaren*

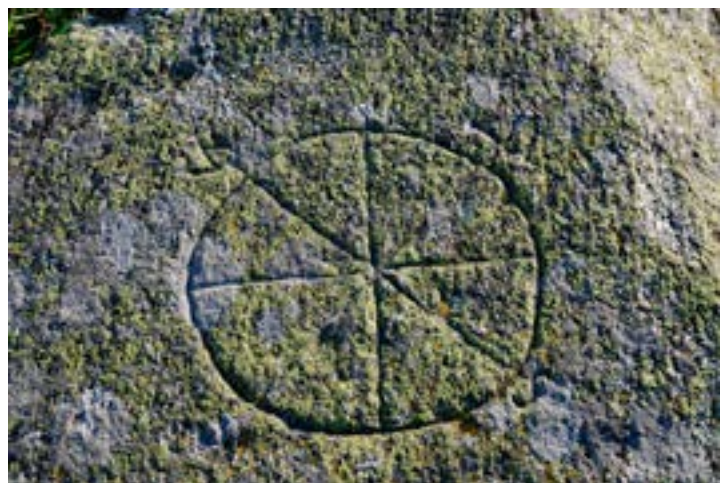
*Kompassrose i fjellet ved loshytta*

Kompassrosen er risset inn i det flate svaberget foran vakthuset. Den har en diameter på ca. 25,5 cm, den er 8-delt og bokstavene N, V, S og O er innhugget utenfor selve kompass-sirkelen.

Kompassrosen, som er 8-delt, er rettviseende. I en artikkel i Årsskrift 1991 for Kragerø og Skåtøy Historielag:

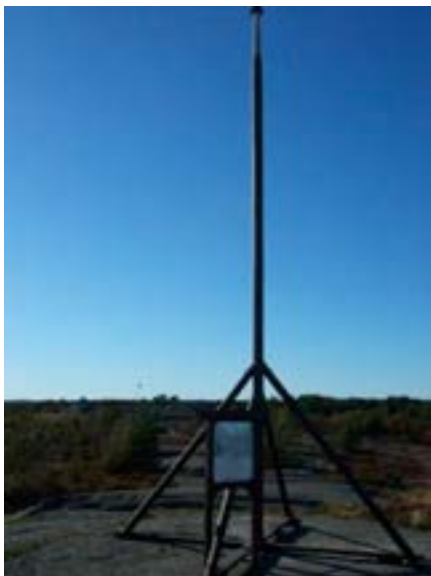
Den rekonstruerte optiske telegrafen i Portør. Foto: Fylkesmannen i Telemark. Opphavsrett: Fylkesmannen i Telemark.

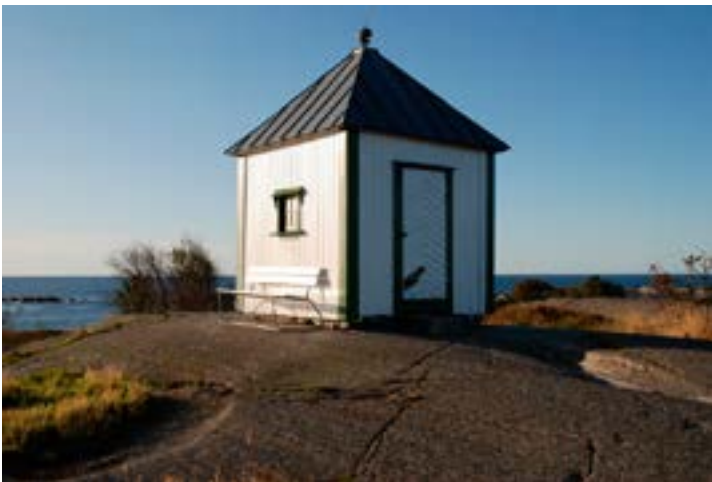
Vakthuset i Portør.

Vakthuset utgjør et tilnærmet kubisk volum, overdekket med pyramidetak tekket med tradisjonell båndtekkning. Taket krones av en vindfløy utformet som en åpnert kule (globus?). Utvendig stående hvitmalt skyggepanel med grønnmalte hjørnekasser, enramsvinduer med sveitserstilspreget omramning på tre av de fire veggene, hver med fire ruter pr. ramme. Inngangsdør, likeledes med sveitserpreget innramning, kledd med panel i fiskebensmønster.

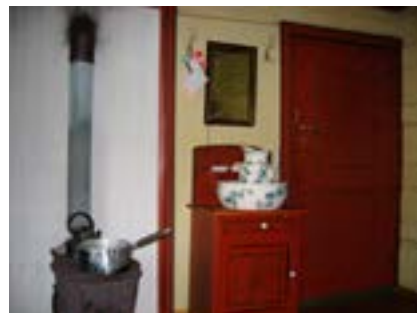
Beskrivelse: Kjøkkenet ligger mellom de to stueene med inngang fra den østre stua. Interiøret og inventaret er fra Thamsperioden.

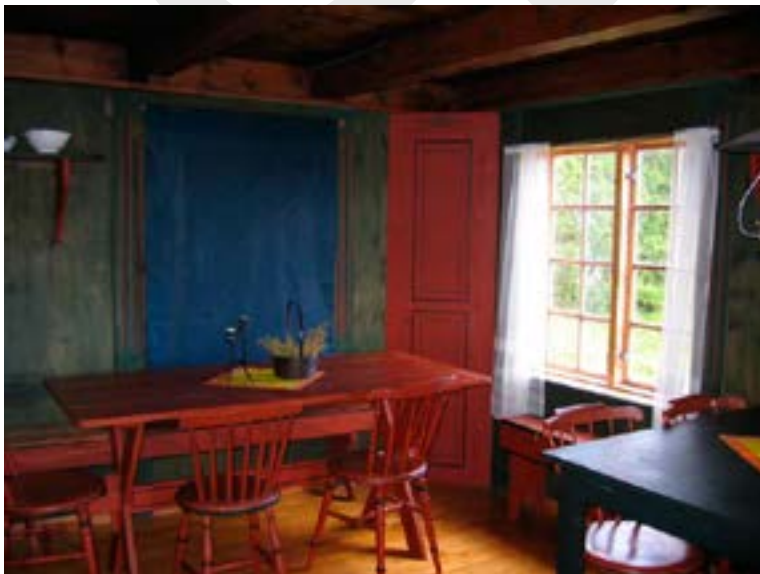
Fargevalget på interiøret og inventaret gir rommet særpreg. Stua sett mot sør-øst. Foto: Einar Engen  
Opphavsrett: Statsbygg

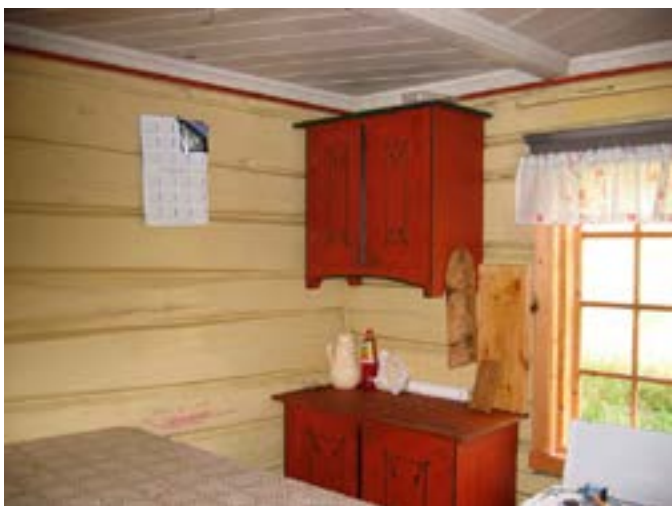
Skapene er inventar fra Thamsperioden. Kjøkkenet sett mot nord. Foto: Einar Engen Opphavsrett: Statsbygg

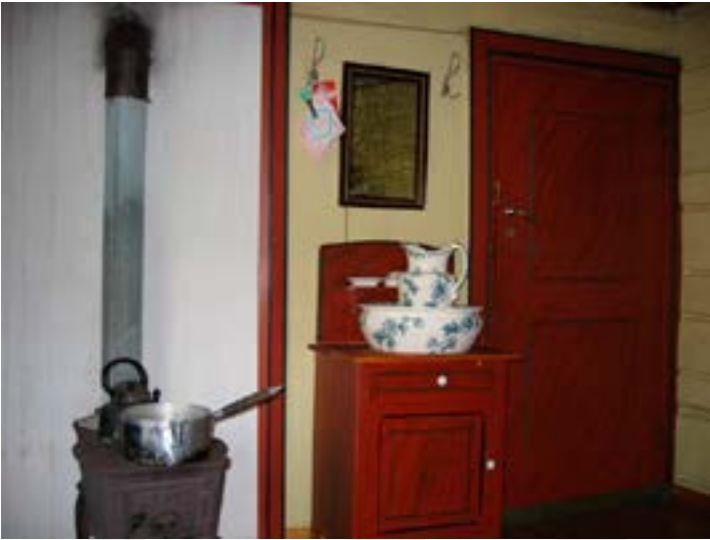
Kjøkkenet sett mot sørøst. Den ådrede døra fører inn til den østre stua. Vaskevannsfat med såpekopp og mugge fra Thamsperioden. Foto: Einar Engen Opphavsrett: Statsbygg

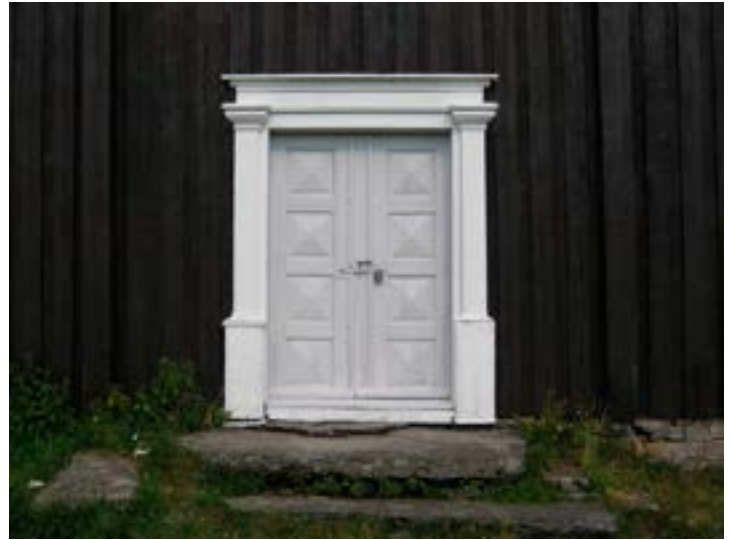
Tofløyet inngangsdør mot tunet. Foto: Einar Engen Opphavsrett: Statsbygg

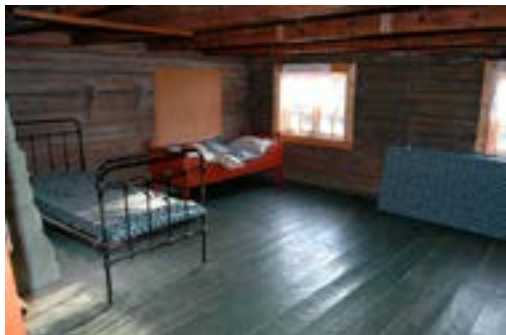
Soverom 2 etg. øst. Vindu mot nord er blendet. Foto: M. Oftedal, Forsvarsbygg.

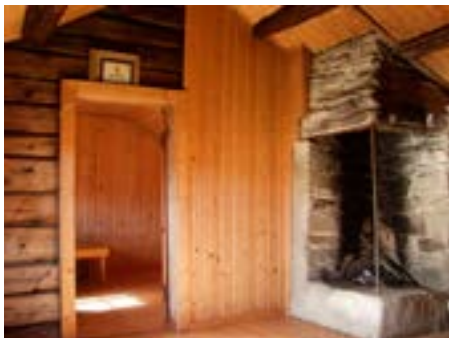
Beskrivelse: Huset har to rom i tillegg til et lite vindfang/inngangsparti. Et åpent ildsted murt med naturstein og leire, reparert med sementmørtel i senere tid, dominerer det største rommet. Det er nye gulv, ny himling og delvis panelte vegger.

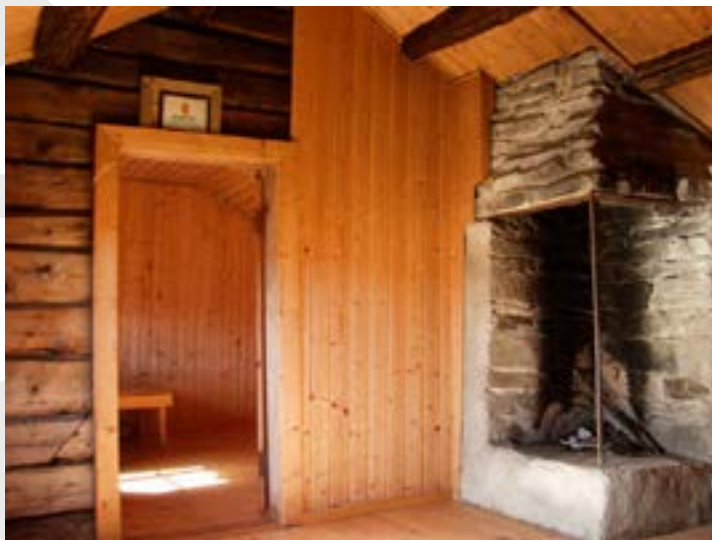
Oppholdsrommets åpne ildsted til høyre. Døren midt i blidet leder inn i det innerste rommet. Foto: Einar Engen Opphavsrett: Statsbygg

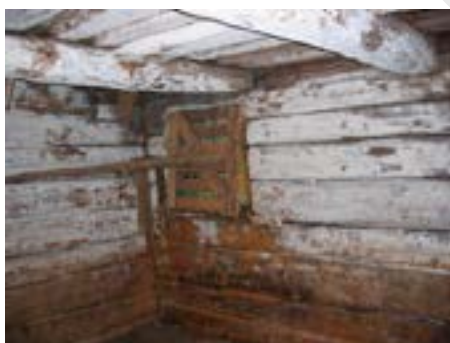
Interiørnavn: Husdyrrom i 1 etg

Beskrivelse: Store deler av bygningen har original innredning fra da det var husdyrhold ved gården. Hvitkalkede tømmervegger forteller om datidas vedlikeholdstiltak.

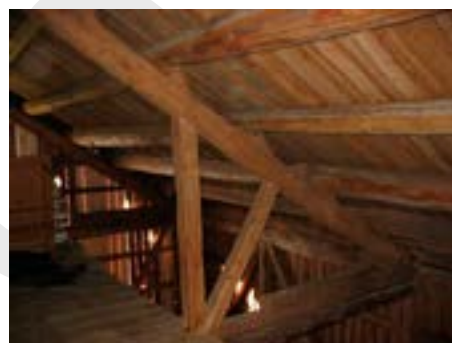
Interiørnr: 201

Interiørnavn: Kjøring

Beskrivelse: Låven har låvebru på nordsida med kjøring over høyloftet. Himlingen har spor som viser hvor det var tenkt å bygge ut låven. Luftekanaler i tre fra husdyrrommene er også bevart fra den gang det var dyr på båsen.
