MILJØVERNDEPARTEMENTET

# Landsverneplan for miljøvernsektoren

# Innhold

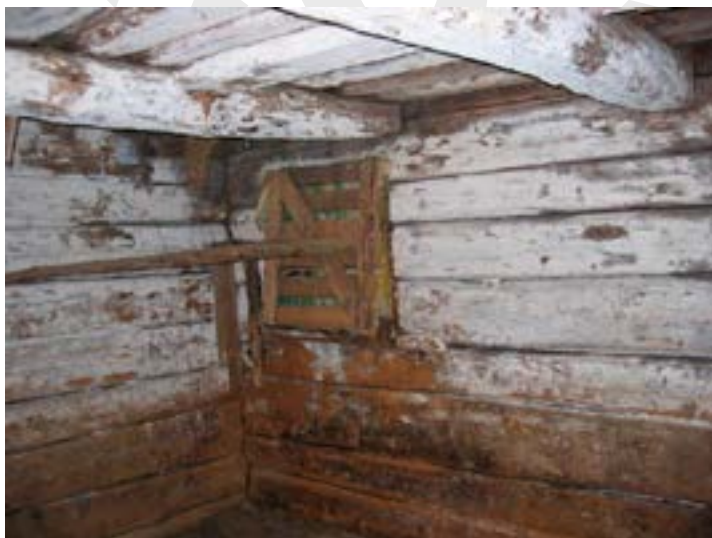
Hvitkalkede vegger og himling i stall som sist har blitt brukt som sauefjøs. Foto: Einar Engen Opphavsrett: Statsbygg

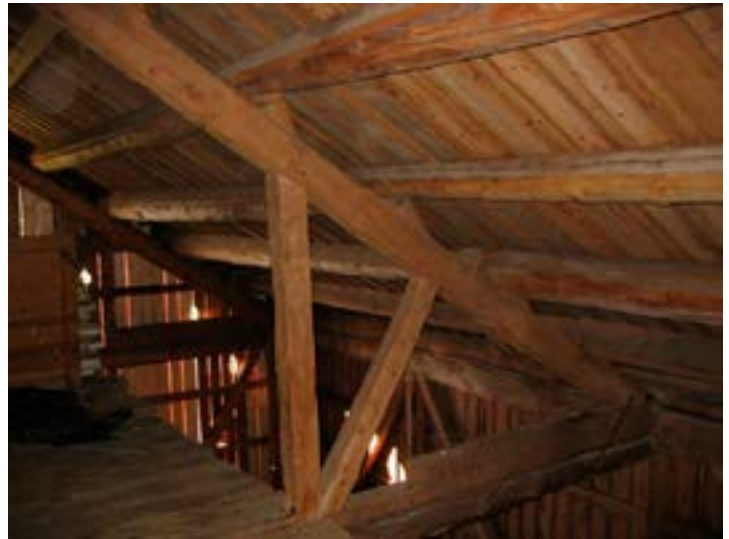
*Detalj fra kjøringa og takkonstruksjonen. Foto: Einar Engen Opphavsrett: Statsbygg*

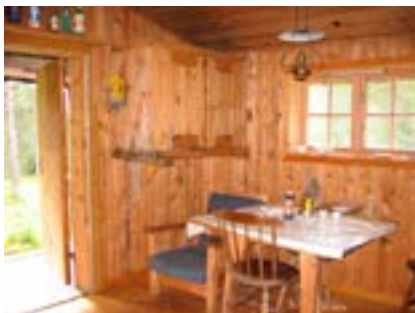
Interiørnr:  
Interiørnavn: Interiør  
Beskrivelse: Jaktstua har to-roms planløsning med et oppholdsrom og uthus i bakkant. På framsiden mot syd er det en overbygd skjæle /vindfang på gavlveggen. Jakthytta har innvendig panel med hvelvet himling.

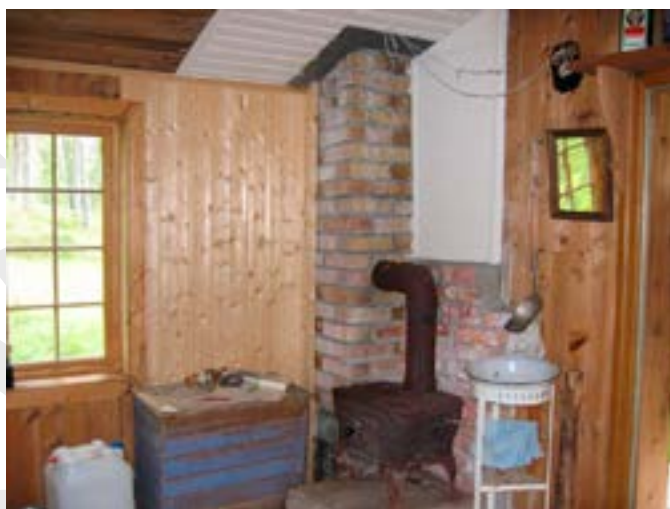
Ildstedet er montert mot yttervegg. Bildet er tatt mot øst. Foto: Einar Engen Opphavsrett: Statsbygg

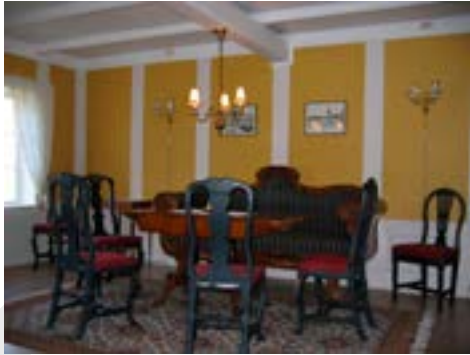
Interiørnavn: Thamsstua

Beskrivelse: Stue med originale gulv, innvendig kledning og himling. Det er tilført pyntelister på brystningen og nye gerikter over vinduene. Den innvendige kledningen, rupanel, er helsparklet og overmalt. Stua er møblert med møbler fra Thamsperioden, blant annet en sofa som skal ha tilhørt eventyrsamleren Asbjørnsen.

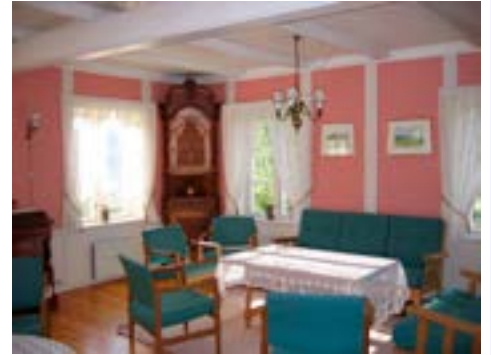
Interiørnr: 103

Interiørnavn: Stue

Beskrivelse: Stua har originalt innvendig panel og himling. Det er tilført gerikter over vinduer, pyntelister på brystningen og ny peis. Panelen er helsparklet og overmalt. Stua er møblert med blant annet 2 'Orkdalsskap' av Songlitypen. Flere av brukerne på Songligårdene var dyktige treskjærere, som også tok i mot elever. Kongefamilien er eier i alt 3 Orkdalsskap, hvor Pær Songli lagde det første i 1905.

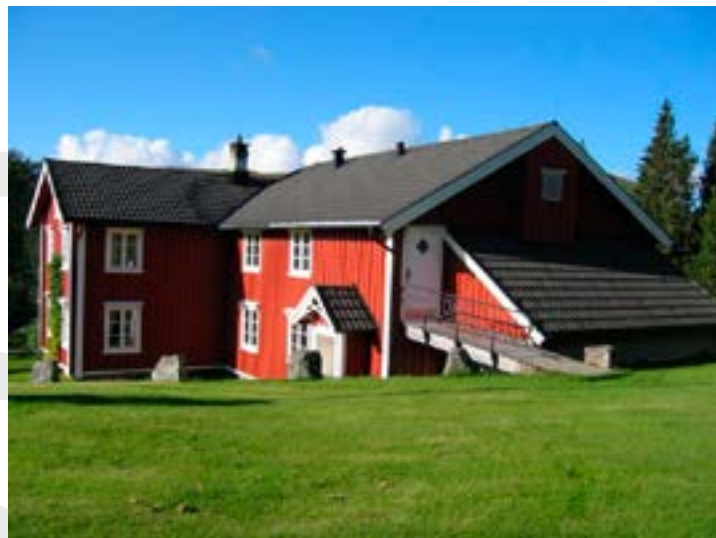
Nordre og østre fasade. Gangbro som leder inn til konferansesal i 2. etg. Foto: Einar Engen Opphavsrett: Statsbygg

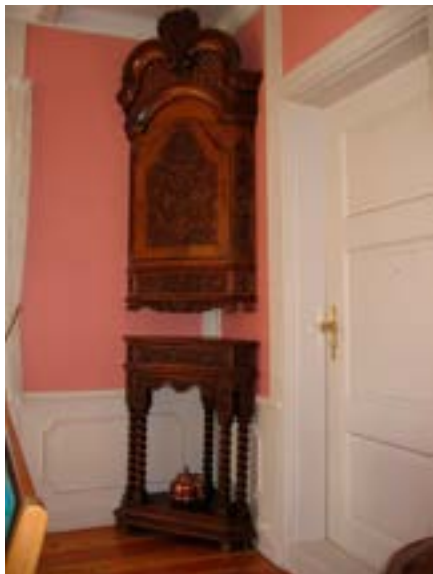
*Orkdalsskap av Songlitypen Foto: Einar Engen  
Opphavsrett: Statsbygg*

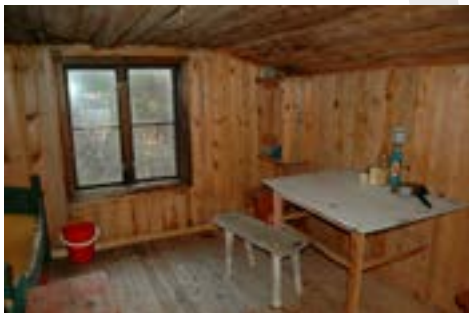
Interiørnr:  
Interiørnavn: Oppholdsrom  
Beskrivelse:  
Oppholdsrommet er panelt med ubehandlet vekselpanel. Himlingen er flat, men med en knekk ut mot vegg. Gulvet er 3" gulvbord på åser. Rommet er lite endret fra da det ble oppført. En liten vedovn i hjørnet med røkrør som er ført gjennom taket. Tre køyer langs den ene vegg.

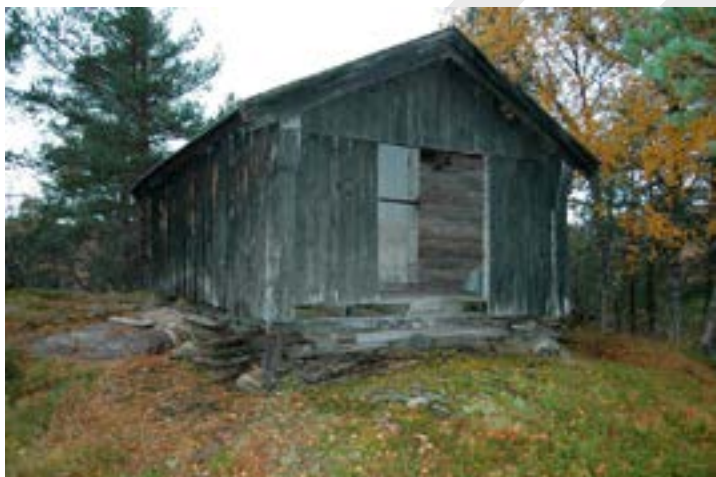
Langlidalshytta, inngangsparti på gavl. Foto: M. Oftedal, Forsvarsbygg.

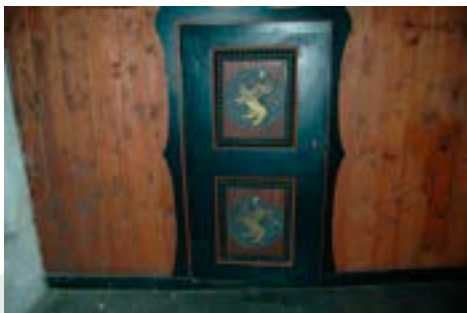
Beskrivelse: I det sørligste rommet er veggene ubehandlet. Peis i hjørnet, Dør med forseggjorte, malte utskjæringer.

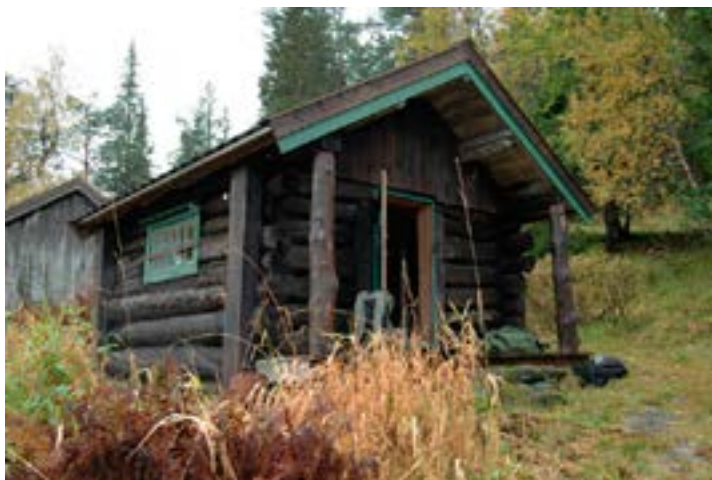
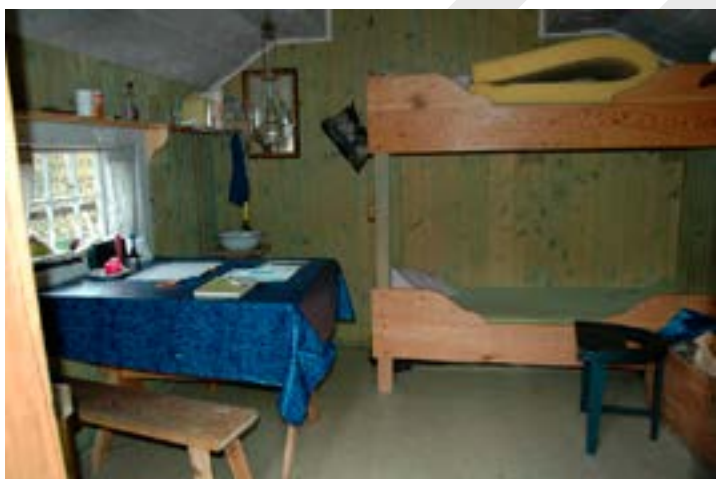
*Detalj, vindu*

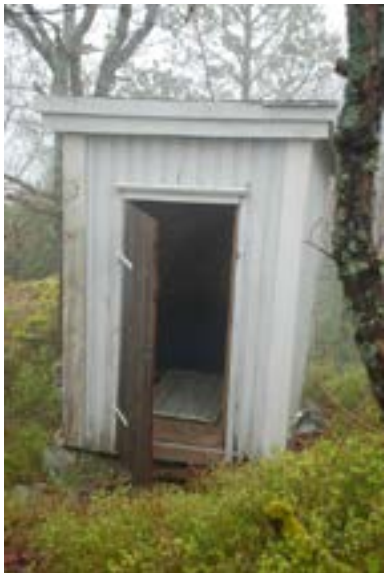
Kystvakthyttene måtte ha en utedo. Foto: Pål Afred Larsen. Opphavsrett: Fylkesmannen i Vest-Agder.

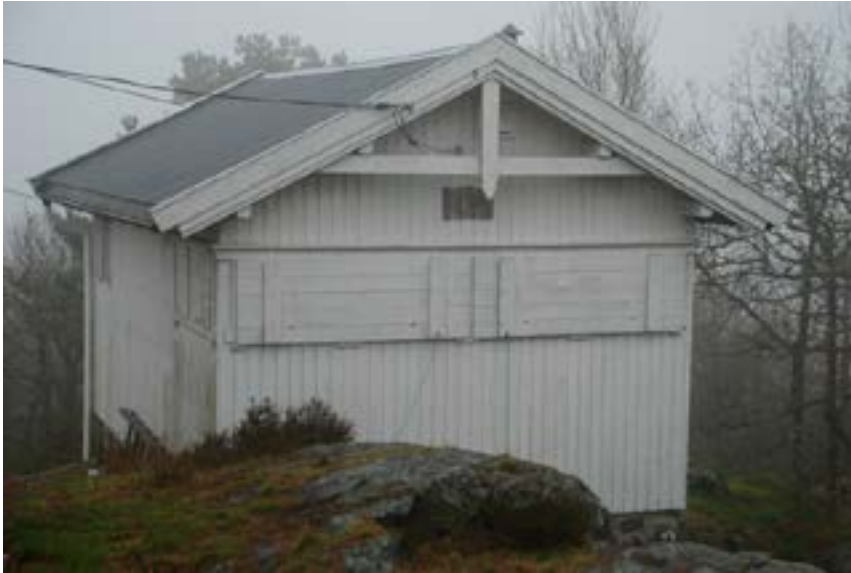
*Sotåsen kystvakthytte er oppført etter typetegninger i panelt bindingsverk. Disse kystvakthytene var knyttet til den militære opprustningen før 1905, og ble plassert med vid utsikt over skipsleden Foto: Pål Alfred Larsen. Opphavsrett: Fylkesmannen i Vest-Agder.*

Hytten er oppført etter typetegninger i panelt bindingsverk med noe utstikkende tak og enkle sveitserstilskryst i hver av gavlene. De er delt i to rom, en gang på enden av huset og et vaktrom med køyer og en sammenhengende vindusrekke langs endeveggen og rundt hjørnet av rommet. Vindussrekken fremstår som et smalt vindusbånd plassert litt høyt oppe på veggen. Disse fortsetter rundt hjørnene, noe som gir bygningene et preg av utkikkstårn. Vinduene er dekket med skodder når de ikke er i bruk.

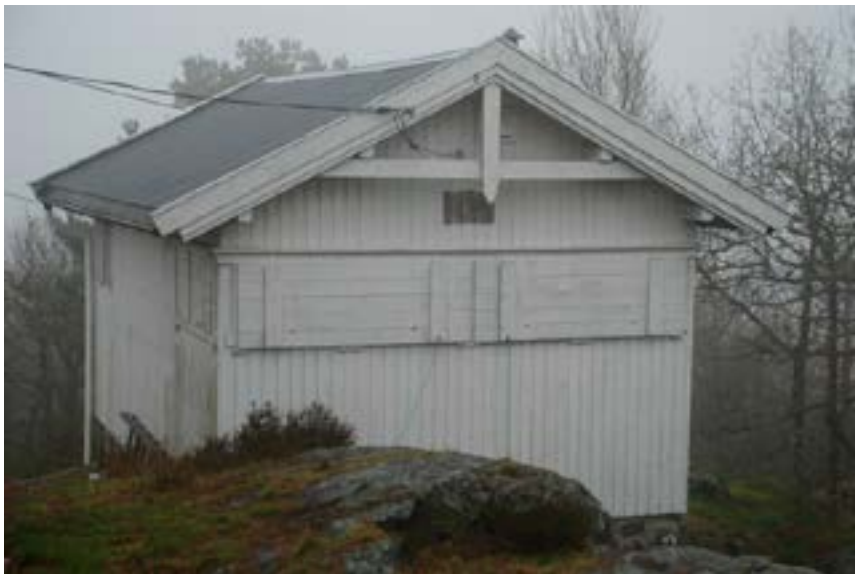
*Sotåsen kystvakthytte er oppført etter typetegninger i panelt bindingsverk. Disse kystvakthyttene var knyttet til den militære opprustningen før 1905, og ble plassert med vid utsikt over skipsleden Foto: Pål Alfred Larsen. Opphavsrett: Fylkesmannen i Vest-Agder.*

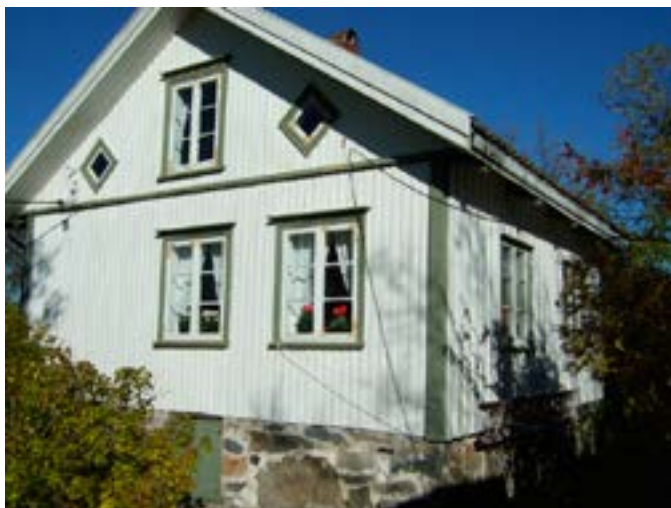
*Bolighuset på Stangnes i typisk sveitserstil Foto: Fylkesmannen i Telemark. Opphavsrett: Fylkesmannen i Telemark.*

Bolighuset er i en etasje med saltak og har tilnærmet kvadratisk grunnflate. Det er oppført på en fuget natursteinsmur med stor høyde. Vegger, tak og bjelkelag er i tre og det er uglassert tegl på taket. Utvendig er bygningen kledd med smalt, stående panel med profilerte kanter (antagelig perlestaff). En svært lang og høy trapp med gammelt rekkverk leder opp til en tofløyet inngangsdør av gammel type med et glassfelt i hvert av dørbladene. Med unntak av to små, rombeformede vinduer i gavlen, er alle vinduene i huset tofagsvinduer med 1\*3 ruter i hvert fag. Treverket er hvitmalt med grønne deltaljer i vindusomramming, dører og vindskier. En teglsteinspipe er plassert omtrent midt på takflaten.

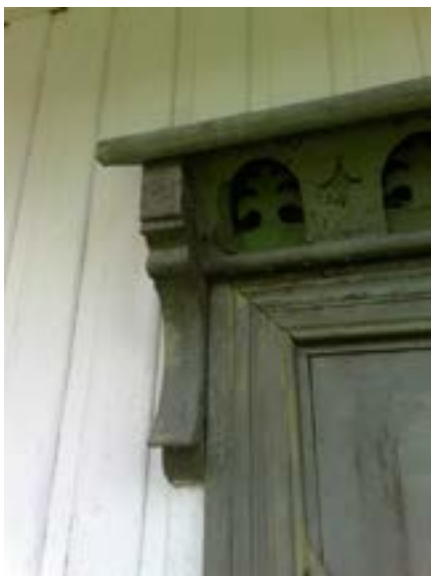
Detalj fra vannbrett over hovedør Foto: Eirik T. Bøe Opphavsrett: Miljøverndepartementet

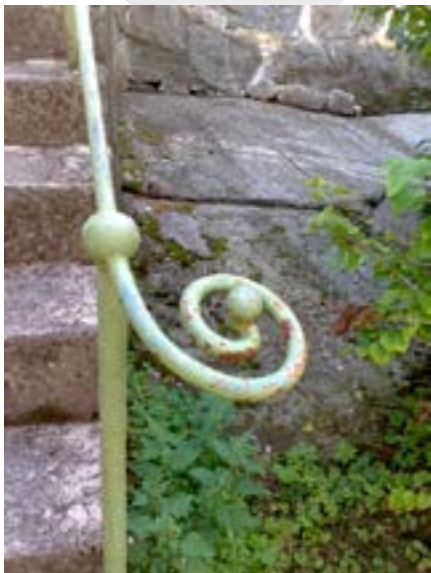
Håndløper på trapperekkerket Foto: Eirik T. Bøe Opphavsrett: Miljøverndepartementet

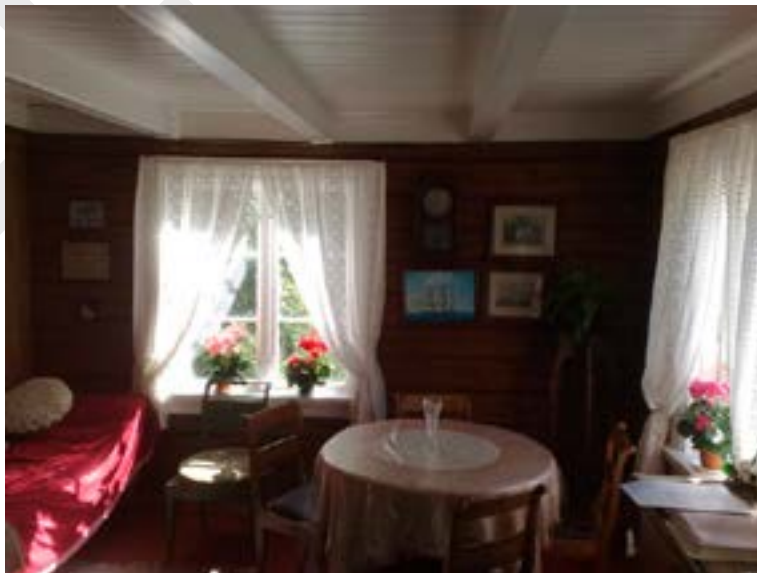
Stuen med malte laftede vegger Foto: Eirik T. Bøe

Beskrivelse: Dør til gang, kjøkken og kammers. Malt tre på alle overflater. Tapet og strie er fjernet fra de laftede veggene.

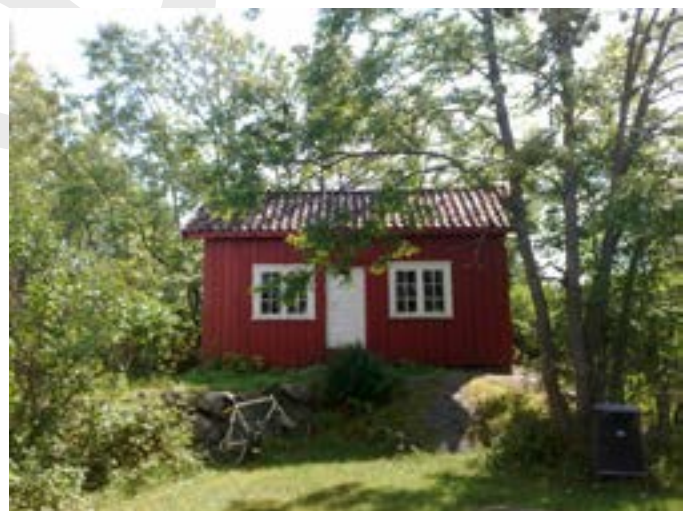
Uthus Foto: Eirik T. Bøe Opphavsrett: Miljøverndepartementet

Bygningen er av tre og er oppført i en etasje med saltak. Taket er tekket med rød teglstein og er uten pipe. Utvendig er veggene kledd med smal, stående panel (over/underligger). På den ene langsiden er det en midtstilt dør flankert av et vindu på hver side. Huset er rød malt med hvite vindskier, dør og vinduer. Opprinnelig inneholdt bryggerhuset en bakerovn, men denne ble fjernet på 1970 - tallet. Veggene mot hovedhuset er antagelig byttet i senere tid.

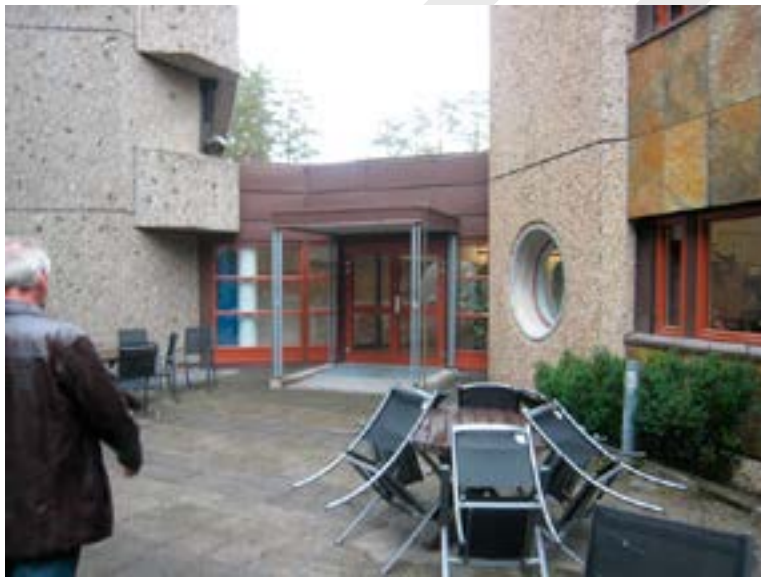
Korridoren mellom B-blokk til venstre og E-blokk til høyre Foto: Eirik T. Bøe

Beskrivelse: Da E-blokken ble oppført etablerte man en korridor/bro på høye stålsøyler mellom de øverste etasjene i B- og E-blokken. Den har vegger i glass. Det øvrige eksteriøret er i metallplater.

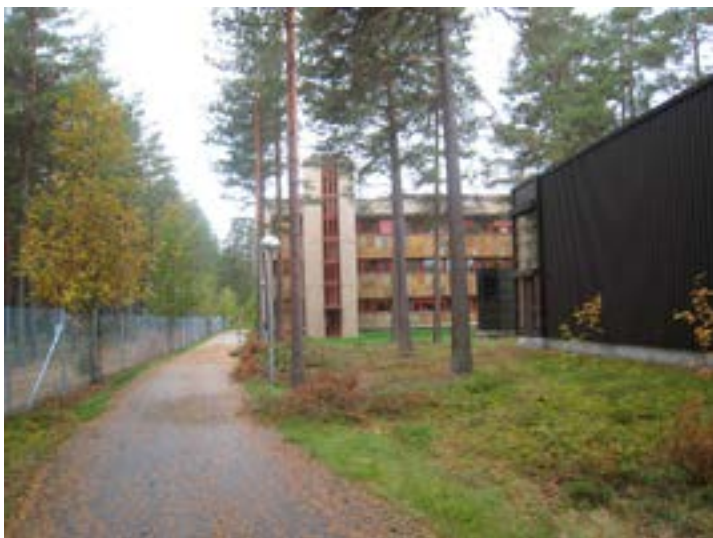
Spiraltrapp - eksterior Foto: Eirik T. Bøe

Beskrivelse: Spiraltrappen ligger utvendig som et selvstendig volum ved det sydøstlige hjørnet av E-blokken.

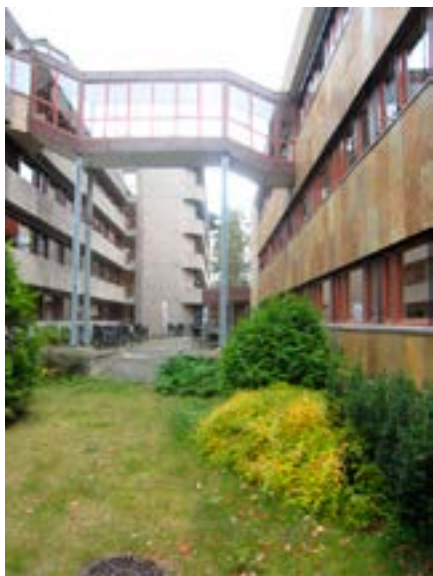
*Korridor i luften mellom B- og E-blokk Foto: Eirik T. Bøe*

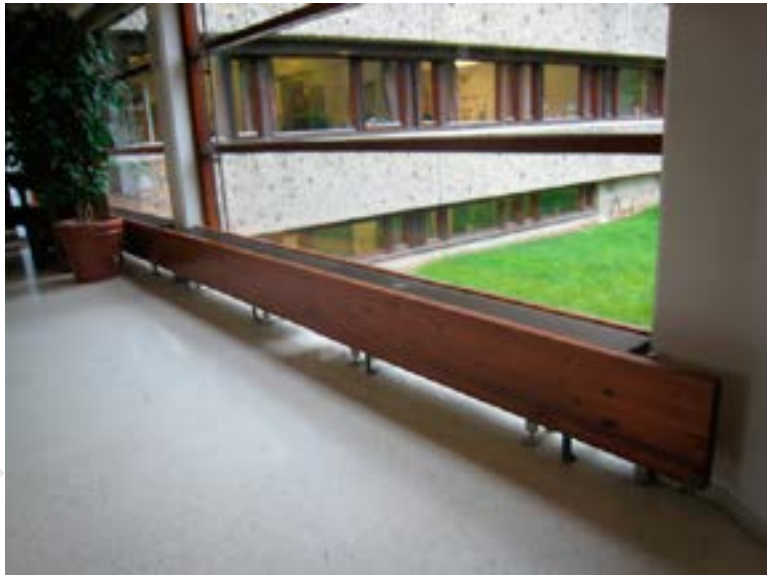
Radiatorskjuler Foto: Eirik T. Bøe

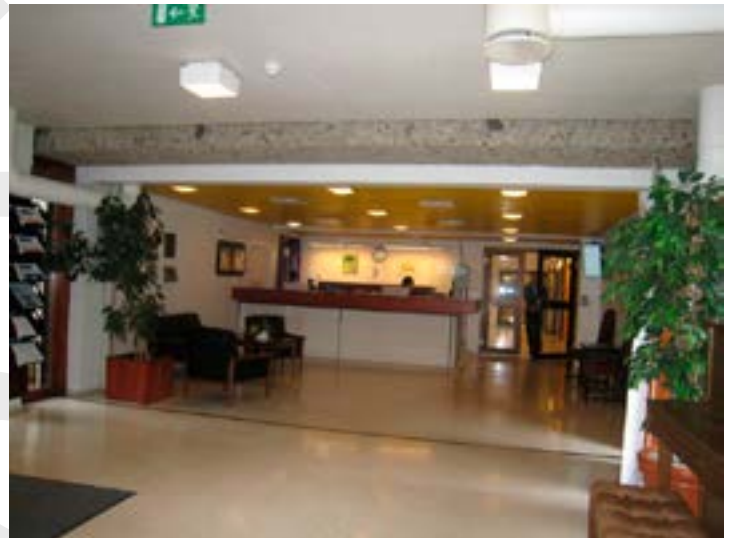
Resepsjon, skranken Foto: Eirik T. Bøe

Vestibyle/Resepsjon ligger i 1. etasje mellom A- og B-blokk. Den består av det glassdekkede partiet mellom A og B blokken og selve skranken i den delen som ligger inne i B-blokken. Gulvet har lys terrasso, skranken er i tre og terrasso. Himlingen i sonen rundt skranken er i gule metallplater. Det er synlig ventilasjon i taket. Treverk rundt vinduer og i radiatorer kassen er beiset furu. Belysningen er en enkel kvadratisk ikke integrert punktbelysning med plast gitter. I det ene hjørnet er det trapp til kjelleren under A-blokken. Rekkverk og håndløpere er i gulmalt metall.

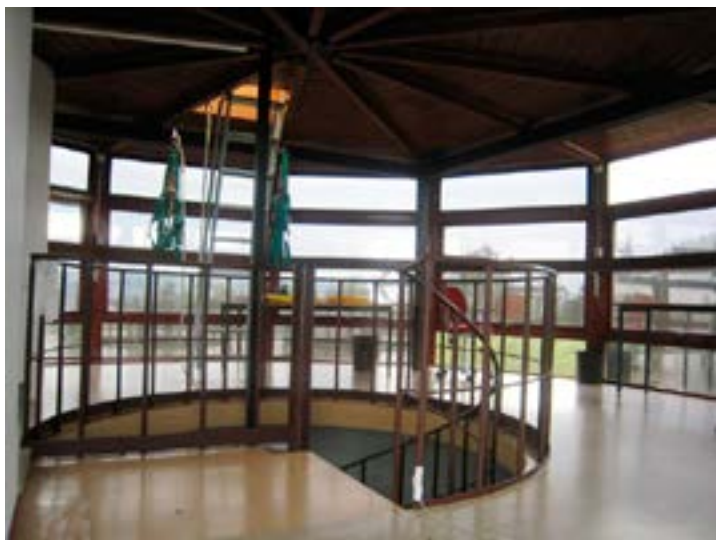
Testrom Foto: Eirik T. Bøe

Beskrivelse: På taket av B-blokken er det et 12 kantet testrom i glass som ble brukt for å kalibrere og teste landmålingsinstrumenter mot bestemte punkter i det omkringliggende terreng. Buret er ikke lenger i sin opprinnelige bruk og er i dag stort sett ubrukt. Rommet er forbundet med 5. fra med en vindeltrapp i metall. Det er vinylbelegg på gulvet. Tak og vindusrammer er i beiset furu.

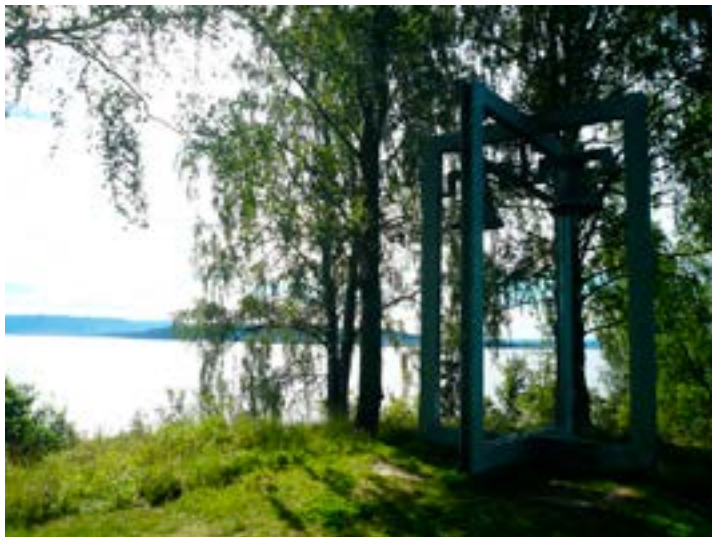
Støpul utført i galvanisert stål Foto: Ingrid Djupedal Opphavsrett: Ingrid Djupedal©Riksantikvaren

Beskrivelse: For venneforeningen for Hedmarksmuseet er det prosjektert et klokketårn ute på odden vest for hovedinngangen. Støpulen er hovedsakelig utført i galvanisert stål, i et formspråk som står i sammenheng med de innvendige møblene tilknyttet kirkelige handlinger.

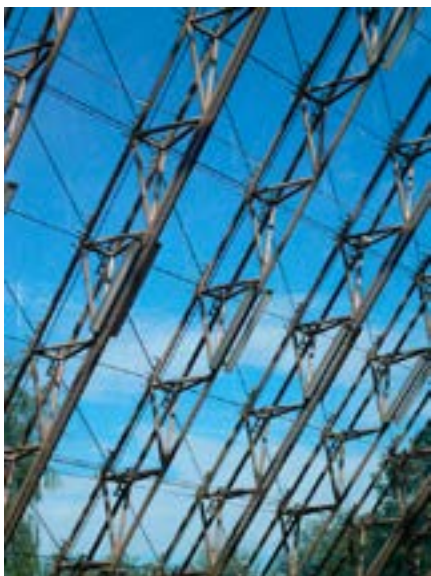
Den bærende konstruksjonen er bygget opp av sammensveiste stålrør.  
Foto: Ingrid Djupedal Opphavsrett: Ingrid Djupedal©Riksantikvaren

Fra disse horisontale, langsgående partiene er det på hver side skrå glassfelt ned til en sokkel som i plan er dreiet ca 11° i forhold til det sentrale hvelvpartiet. Vinkelavviket mellom sokkel og sentralparti innebærer at skråflatene har en varierende vinkel og således utgjør en vridd flate, en såkalt hyperboloide.

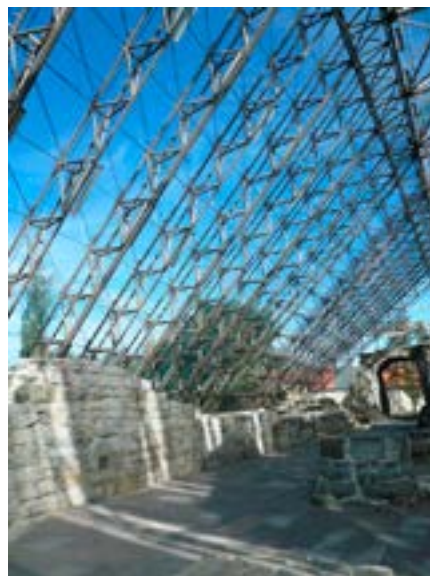
Ringsakerheller lagt i kvadermønster i gulv Foto: Ingrid Djupedal  
Opphavsrett: Ingrid Djupedal©Riksantikvaren

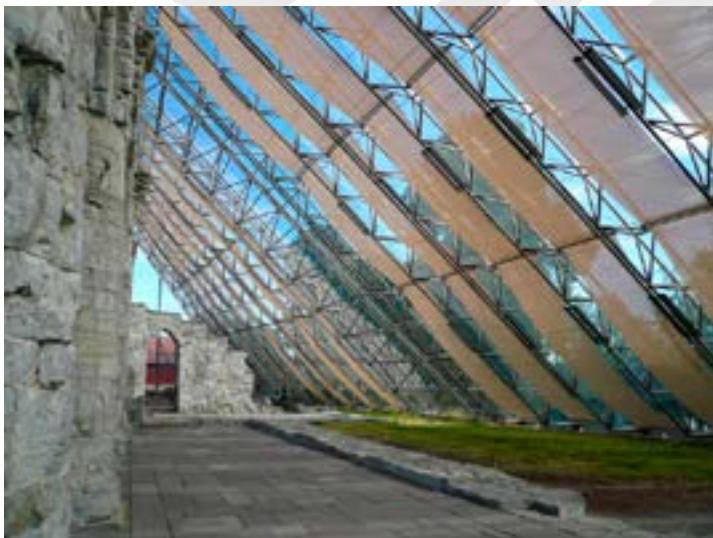
Solskjerming ved automatiserte solduker, samt strålevarmeovner montert i stålkonstruksjonen og rettet ned mot ruin og bakke. Foto: Ingrid Djupedal  
Opphavsrett: Ingrid Djupedal©Riksantikvaren

Beskrivelse: Vernebygget har som hovedfunksjon å hindre ruinens videre forfall. Ønsket er å tørke ut og unngå frostsprengninger av ruinene. Klimaanlegget skal sikre disse interessene, samtidig som det skal sørge for akseptable forhold for de besøkende.

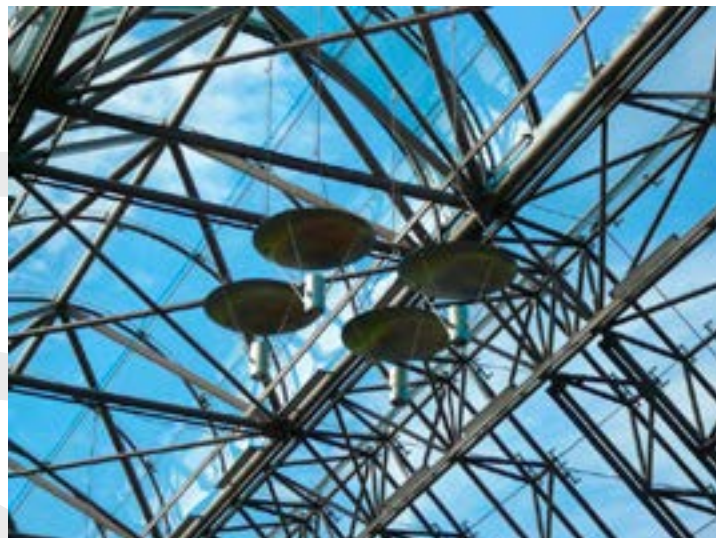
I byggets sentrale akse henger ti pendelarmaturer ned fra den sentrale mønestrageren. Foto: Ingrid Djupedal Opphavsrett: Ingrid Djupedal©Riksantikvaren

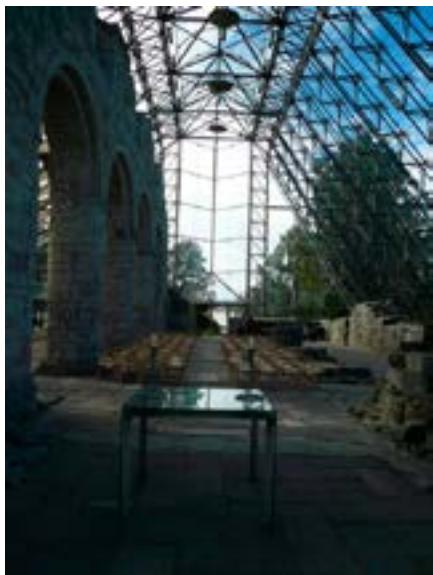
*Vernebygget er en teknisk konstruksjon, som samtidig danner et sakralt rom Foto: Ingrid Djupedal Opphavsrett: Ingrid Djupedal©Riksantikvaren*

Vernebygget er primært en teknisk rigg som beskyttelse mot vær og vind, for klimatisering og vedlikehold og for fortsatt fremtidige arkeologiske studier. Men samtidig etableres et sakralt rom i relasjon til det historiske kirkebygget. Arkitektonisk gir vernebyggets vindskjeve sidevegger eksteriøret en mykhet det vrir seg på plass i forhold til terrengets kurvatur. I interiøret oppstår i høyde- og lengderetning en bevegelse som frigjør vernebygg og ruin fra en tvungen intern formal fiksering. Rommet har sin største utstrekning i nordøst-sydvest diagonalen, hvor det flater ut og fanger inn Mjøslandskapet i stor bredde. I andre ende avsluttes rommet på en steilere måte. Dette gir interiør og eksteriør en større grad av kompleksitet og spenning.

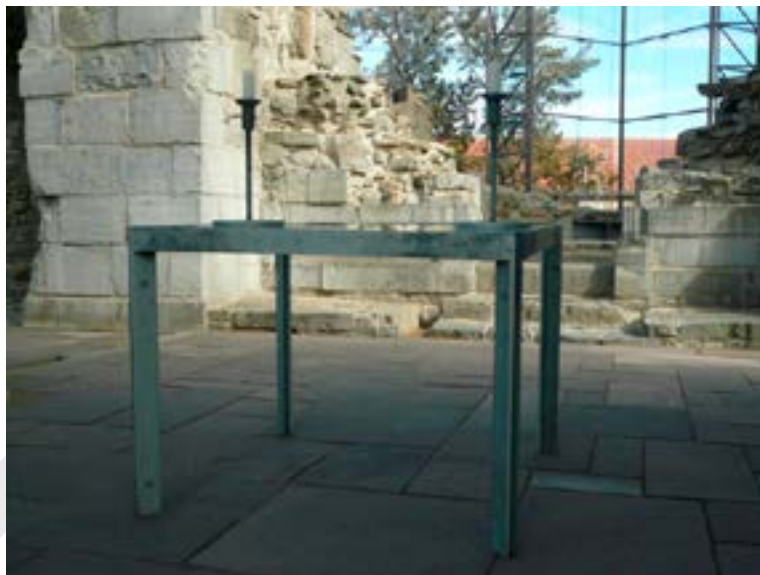
*Alterbord i galvanisert stål og herdet glass Foto: Ingrid Djupedal Opphavsrett: Ingrid Djupedal©Riksantikvaren*

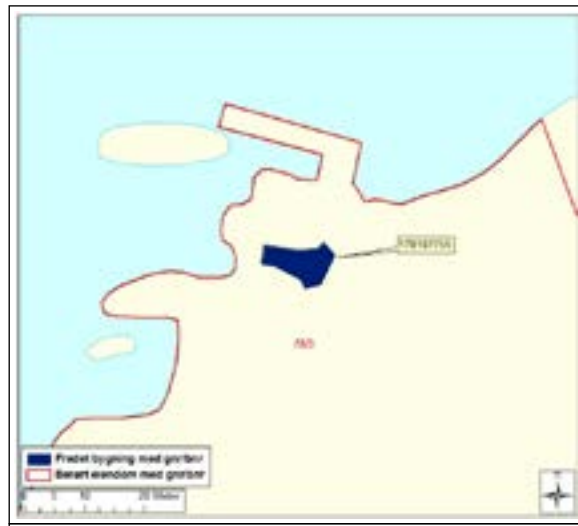
Vakthytta er i én etasje med en mangelkantet grunnflate, der tre større og mindre "bein" springer ut fra en sentral kjerne. Bygningsvolumet er nennsomt tilpasset det småkuperte terrenget, og framstår nærmest som en naturlig terrengformasjon i det karrige kystlandskapet. Taket er konstruert som et oppdelt pulttak, sammensatt av takflater med ulike vinkler. Takflatene, som er torvtekket, er på deler av bygget trukket langt nedover ytterveggene. Gjennom bruken av torv og gress har arkitekten videreført det omkringliggende landskapets vegetasjon. De støpte ytterveggene er forblendet dels med tørrmørte natursteinsmurer, dels med stående panel. Overliggerne består av to bord plassert kant i kant, slik at det gis inntrykk av svært brede bord. Samme type er brukt i utvendige dører. Vinduene er høye og langstrakte og har en moderne utforming. Alt treverk, også vinduer og dører, er malt i en mellomgrå farge som sammen med natursteinsmurene og torvtaket demper bygget i forhold til omgivelsene.

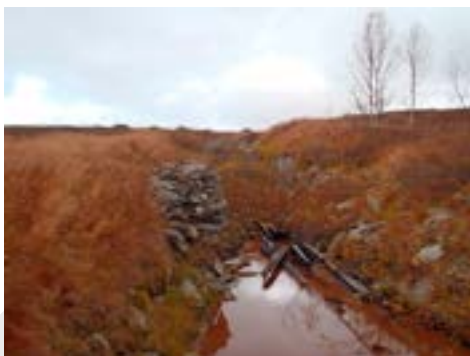
Elementnr: 13

Gammelstollen går ca 150 meter inn til Cornelia sjakt. Stollen ble etablert 1731 og var i periodisk bruk til rundt 1915.

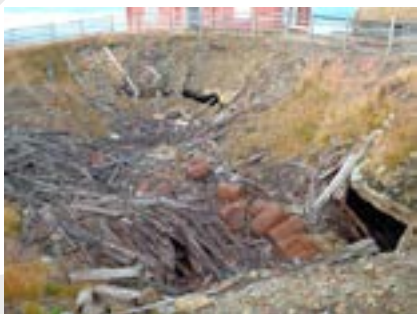
Elementnr: 04

Elementnavn: Dagraset ved Stigerstuggu (Bolig/kontor)

Beskrivelse: Dagraset skjedde rundt 1950.

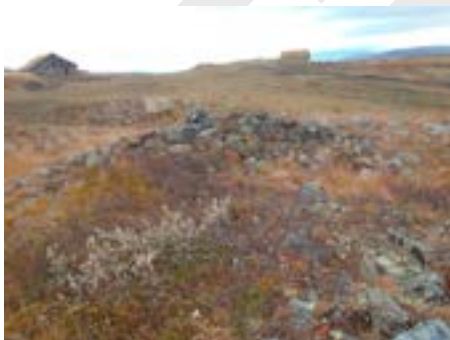
Elementnr: 06

Elementnavn: Grunnmur etter Fakkeltua

Beskrivelse: Litt sørvest for smia er det grunnmur etter Fakkeltua, til oppbevaring av fakler som ble brukt som lyskilde i gruva. Denne er inntegnet på kart fra 1827.

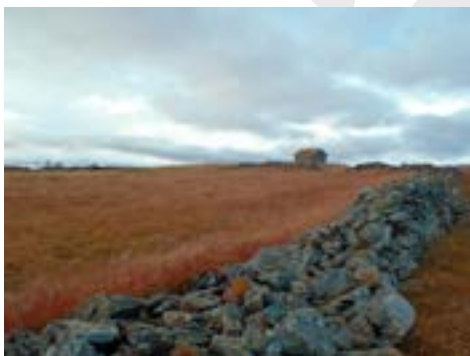
Elementnr: 08

Elementnavn: Grashagaer

Beskrivelse: Like sør for Øvre Storzart er det tre grashagaer med steinmur rundt. her ble det høstet for til hestene på gruva. Tomer etter to lauer synes også.

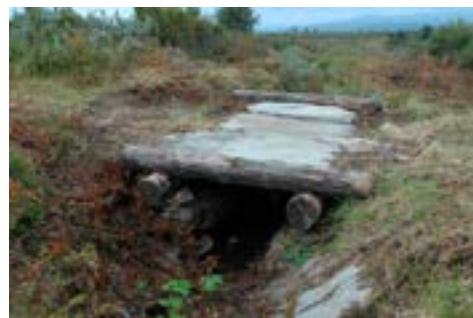
Elementnr: 14

Elementnavn: Vassrenne

Beskrivelse: Vassrenne fra Vedtjønna til Damtjønna ved Øvre Storzart. Renne er ca 1500 meter lang, bygd i terrenget, steinsatte kanter med torv/leire som tettemiddel. Der stier/veier krysser er det bygd klopper. Renne er under restaurering og vil bli ferdig i 2010.

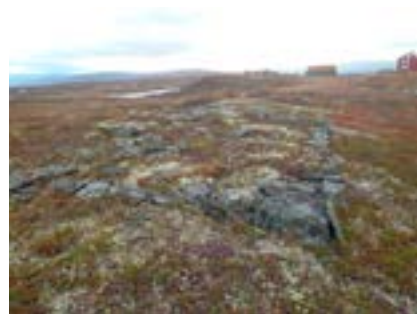
Elementnr: 05

Elementnavn: Fundament krutthuss

Beskrivelse: Ca. 100 meter nord for Hjulmakerstuggu har det stått tre krutthuss. Fundamenter etter ett av disse er godt synlige i dag. Huset ble revet en gang etter 1974.

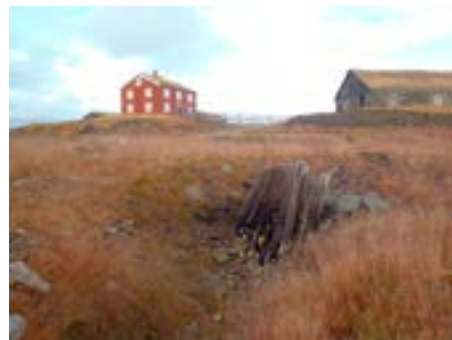
Elementnr: 07

Elementnavn: Stoll

Beskrivelse: Ca. 50 m sør for Storstallen er det en stoll som fører inn til hovedfaringen i Nye Storzart. Den kalles busgangen, eller bushølet (å buse= skofte arbeidet). Gjennom busgangen gikk det an å komme usett inn og ut.

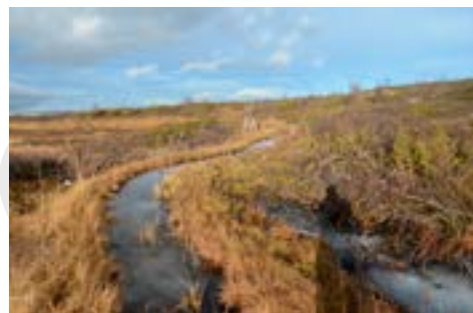
Elementnr: 09

Elementnavn: Vassrenner og dammer

Beskrivelse: I terrenget rundt Storzart er det mange spor etter vassrenner og dammer. Rennene er mange steder godt synlige i terrenget. Ei renne går fra Vedtjønna i nord til Damtjønna vest for bygningene på Øvre Storzart. Herfra går renna videre nedover i retning Nedre Storzart, den er ca 2,2 km lang.

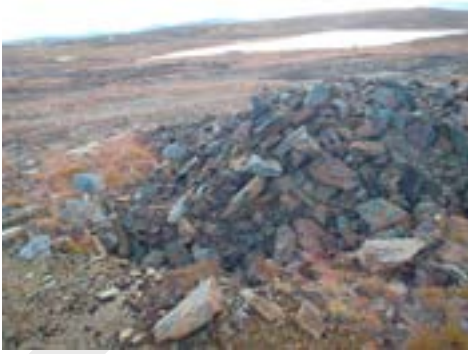
Elementnr: 11

Elementnavn: Issjakt  
 rester av hestevandring  
 Beskrivelse: Issjakt ligger nedenfor Stullsjahta. Den ble påbegynt i 1744. På to sider av sjakta er det spor etter hestevandring med oppmurte steinmur med ca. 15. m i diameter. Der det ikke var mulig å nytte vasshjul var hesten drivkraft for pumper og heiseinnretninger.

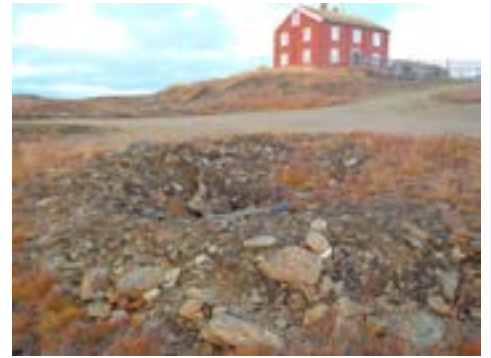
Elementnr: 10

Elementnavn: Stullsjahta  
 Beskrivelse: Stullsjahta fra 1734 ligger like nedenfor veltene på Øvre Stowartz

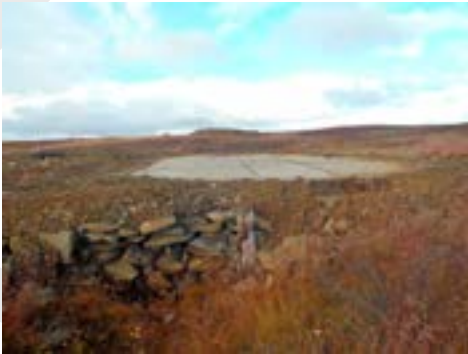
Elementnr: 12

Elementnavn: Midtsjahta  
 Beskrivelse: Midtsjahta (Kronsprins Fredriks sjakt) ligger ca 200 m øst for Hjulgrava, her er også rester etter to gjenfylte hjulgraver.

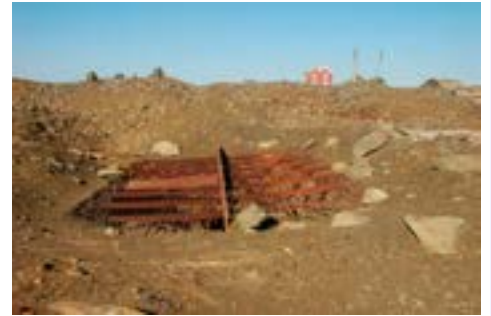
Elementnr: 01

Elementnavn: Cornelia Sjaht  
 Beskrivelse: I dette området ble den første malmen funnet i Stowartzfeltet. Cornelia Sjaht er oppkalt etter Cornelia de Bickers som var gift med Joachim Irgens. Irgens fikk utstedet privilegiebrevet til Røros Kobberverk. I dag regner vi dette som funngruva. Den kalles også Karolinerjsakta, antagelig fordi det var her verket forsøkte å gjemme vekk kobberbeholdningen under Armfeldts feltog ved juletider i 1718.

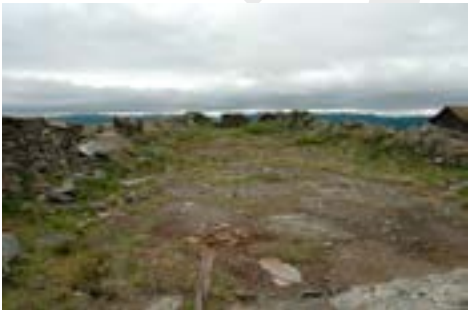
Elementnr: 02

Elementnavn: Storbrakka  
 Beskrivelse: Ruin etter Storbrakka som var en stenbygning fra 1803 bygd som mannskapsbrakke med plass for 300 mann. Restaurert 1939 men ble ødelagt av brann en måned etter at den var tatt i bruk.

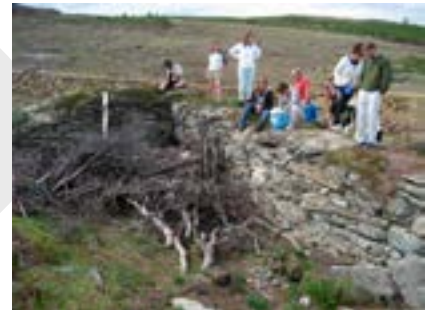
Elementnr: 03

Elementnavn: Hjulgrav  
 Beskrivelse: Murene etter ei hjulgrav som ble bygd i 1756, ved Gammelsjahta. Her sto det en kjerratt, et reversibelt vasshjul. Vasshjulet fikk vann via Damtjønna fra Vedtjønna og betjente heisen i Gammelsjahta.

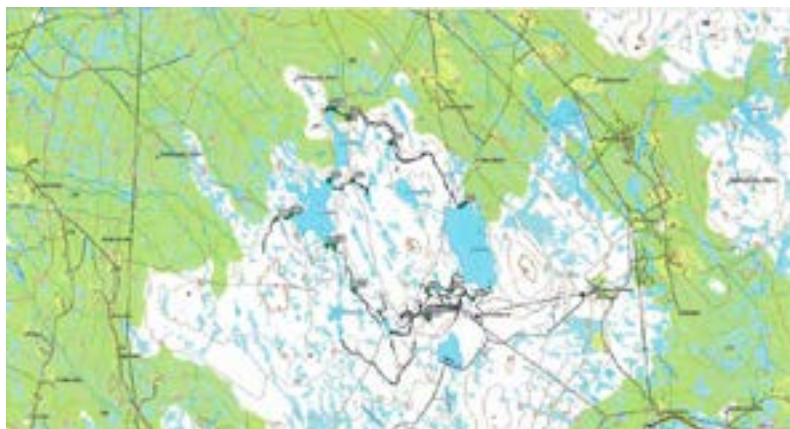
Dammer og renner på Stortvartområdet. GPS plottet i 2012. Nummer refererer til dammer og stiplede strek refererer til renner

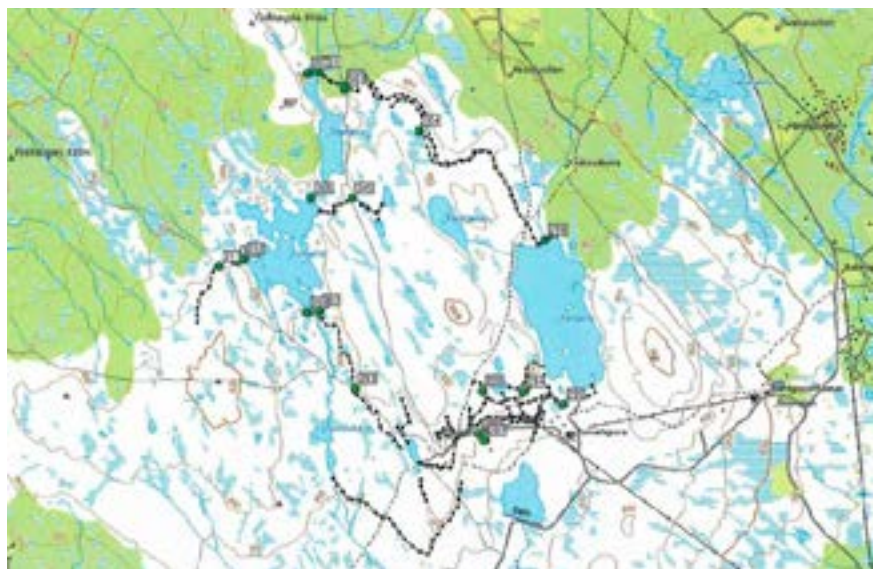
Dammer og renner på Stortvartområdet. GPS plottet i 2012. Nummer refererer til dammer og stiplet strek refererer til renner

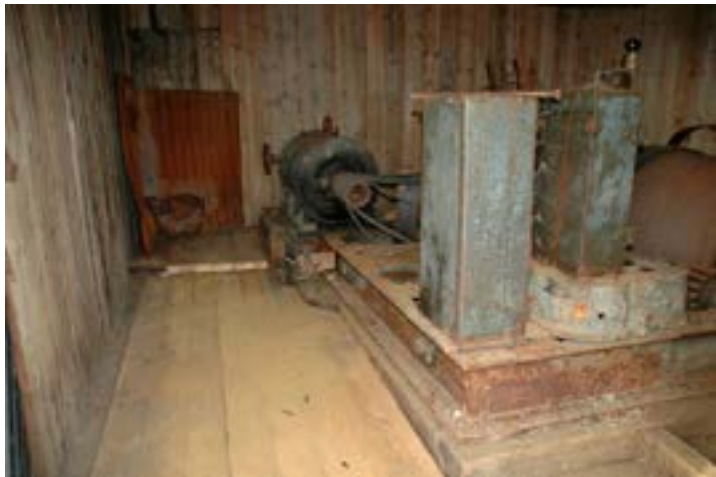
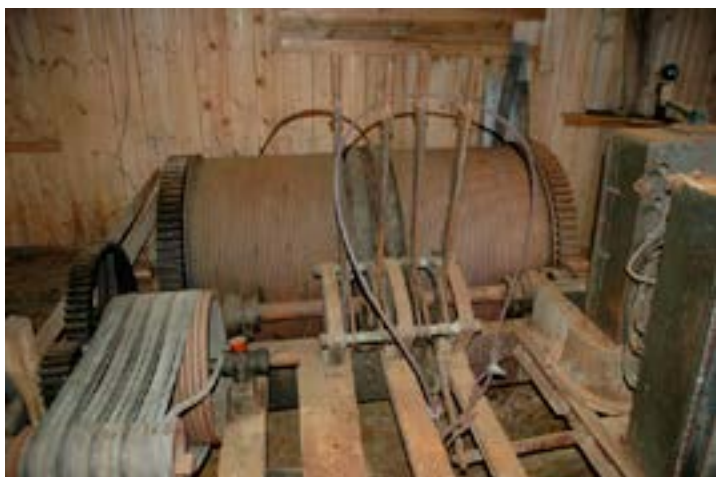
*Interior Heismaskinhus Foto: Jon Holm Lillegjelten*

Interiørnr: 1  
Interiørnavn: Maskinhus  
Beskrivelse: Panelt innvendig. Det opprinnelige maskineri med motor og vinsj står inntakt, det er ikke elektrisitet lenger i bygget.

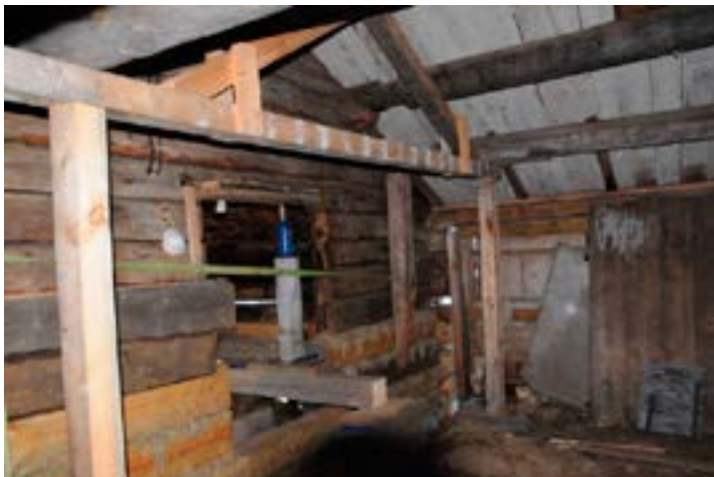
*Fra bindingsverkdelen dør til stall.*

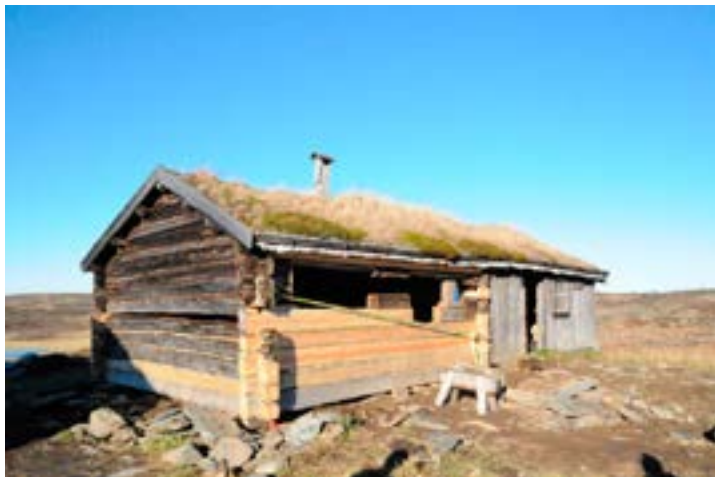
*Restaurering (2010).*

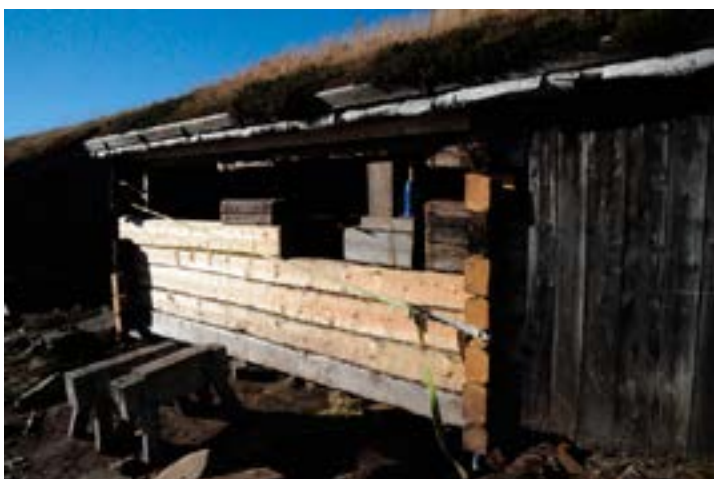
*retaurering (2012).*

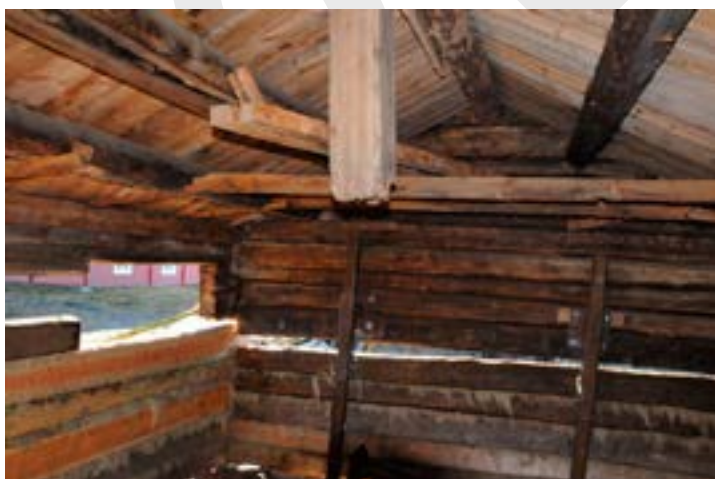
*Stallen. Under restaurering (2010).*

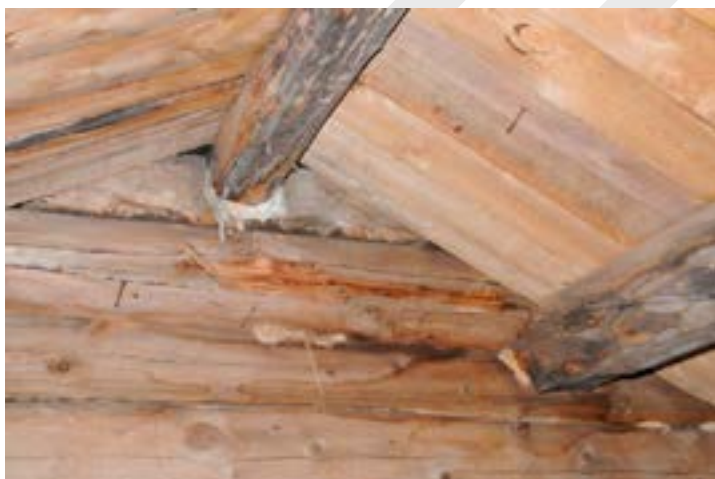
Tømmervegg og ny taktro.

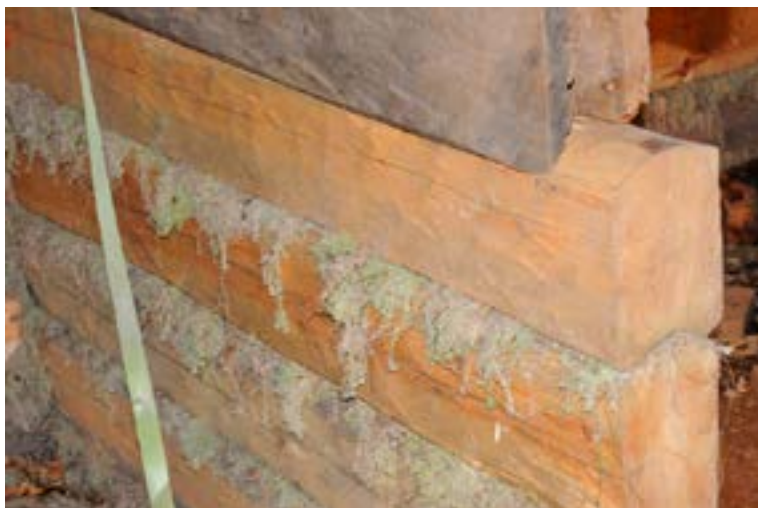
Ny tømmervegg med innlagt husmose.

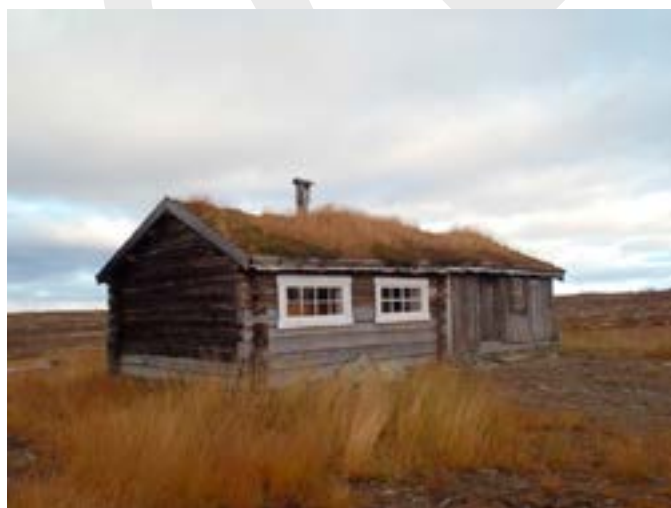
Bygningen etter restaurering, 2012. Vinduer er restaurert og omramming kopiert/tilbakeført (2011). Foto: M.Oftedal, Forsvarsbygg.

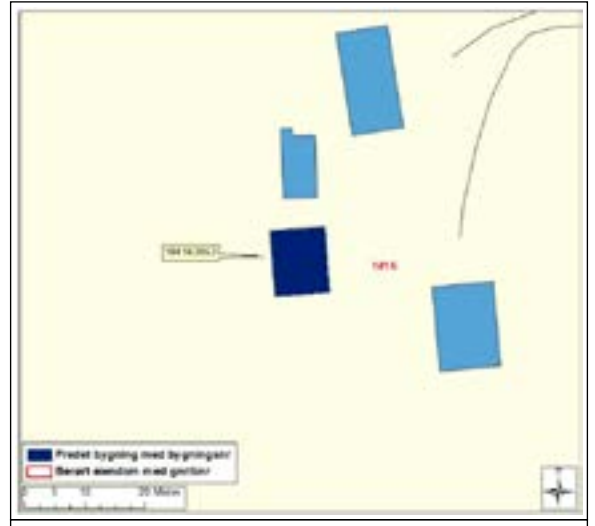
## BYGNING 9901951 Øvre Storzartz Smie

Murbygning av naturstein, murt med dobbel vange og leirmørtel som fugemateriale. Saltak med åser, tekket med torv på platon grunnmurplast. Det er en stor steinmurt pipe i forbindelse med smieavlen.

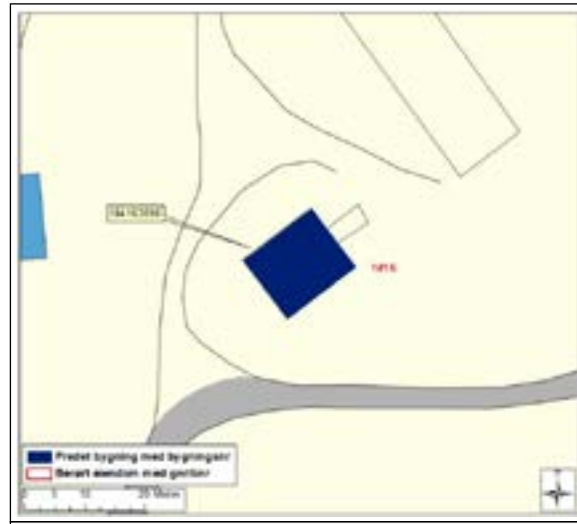
Bygning i en etasje, murt av naturstein med leirmørtel som fugemateriale. Murt med dobbel vange (kistemur). Røster i bindingsverk med stående kledning. Kjørebri i røstet med høylen innenfor. Saltak tekket med platon knotteplast og torv. To rom innvendig, delevegg på tvers av møneretning.

| 1989 | 1990 | Bygningen ble restaurert, den hadde store skader. |

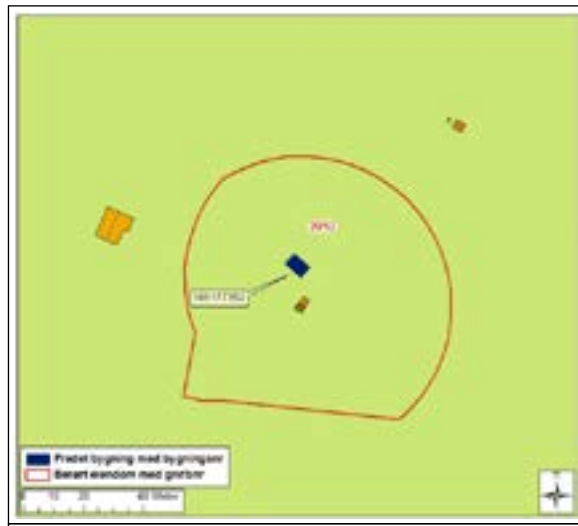
Byggnr: 9903176  
 GAB nr: 169177392  
 Navn: Kystvakthytte  
 Oppført: 1897 - 1897

Hytten er oppført etter typetegninger i panelt bindingsverk med noe utstikkende tak og enkle sveitserstilskryst i hver av gavlene. Den er delt i to rom, en gang på enden av huset og et vaktrom med køyer og en sammenhengende vindusrekke langs endeveggen og rundt hjørnet av rommet. Vindusrekken fremstår som et smalt vindusbånd plassert litt høyt oppe på veggen. Disse fortsetter rundt hjørnene, noe som gir bygningene et preg av utkikkstårn. Vinduene er dekket med skodder når de ikke er i bruk. På Årosveten og Høgevarden er det på den ene langveggen ført opp pipestokk og pipe til innvendig ildsted. Ved Årosveten er det i tillegg et steinmurt utsiktstårn med vaktrom bygget under 2. verdenskrig like ved hytten.

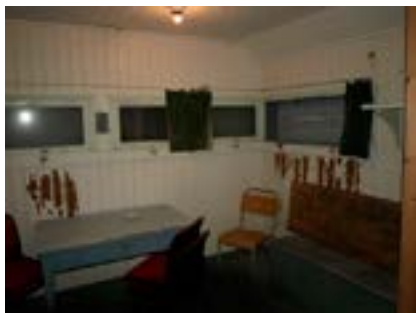
Beskrivelse: Hytten er delt inn i to rom. Et oppholdsrom med fire køyer og en gang/kjøkkenkrok mot ene endeveggen. Bildene av interiøret er tatt i oktober 2009, rett etter at hytta var utsatt for hærverk.
