MILJØVERNDEPARTEMENTET

# Landsverneplan for miljøvernsektoren

# Innhold

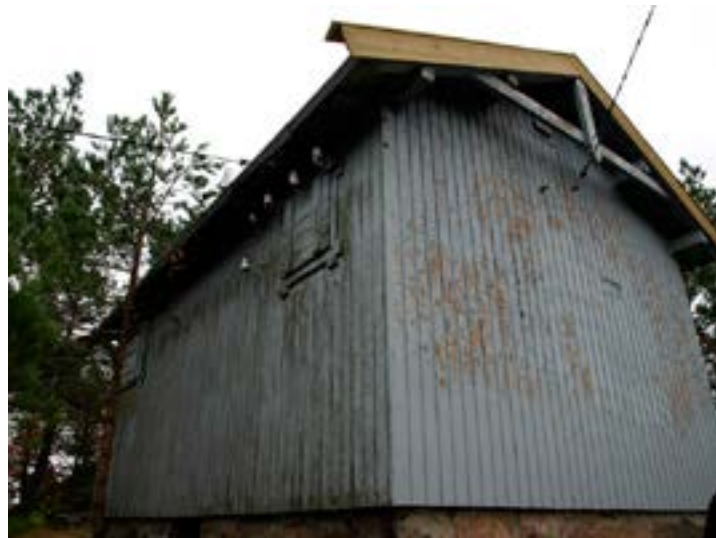
Hytta har innlagt strøm. Sett fra det nordligste hjørnet. Foto: Kenneth Harbak/ Søgne kommune
