**Bygnings- og eiendomsdata**

Fylke: Telemark  
 Kommune: 815/Kragerø  
 Opprinnelig funksjon: Bolig  
 Nåværende funksjon: Kontor, politistasjon.  
 Foreslått vernekategori: Verneklasse 1, fredning  
 Totalt antall bygg: 2

**Bygningsoversikt, omfang vern**

## BYGNING 6601377 Kragerø politistasjon

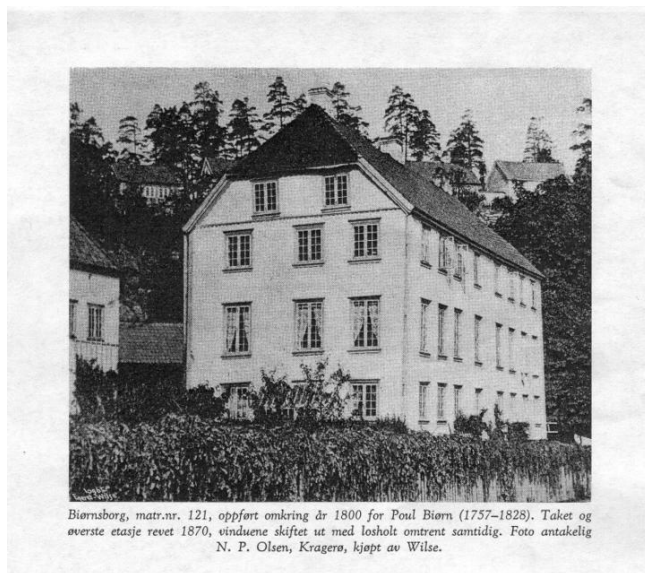
Bjørnsborg slik det opprinnelig var bygget. Opphavsrett: Entra.

Opprinnelig en laftet og panelt kjøpmannsgård med midtgangsplan og doble romrekker, i tre etasjer med halv-valmet tak. 3. etasje ble revet ca 1870 grunnet store skader på konstruksjonen, og taket bygd om til saltak. Midtgangen som i første etasje sannsynligvis har vært avdelt med en havestue i front, hadde opprinnelig kun inngang fra gårdsrommet. Langt senere ble det anlagt ny inngang og trapp opp på forsiden. Dør på forsiden er laget som replika av den doble døren mot gårdsrommet. Vinduene i nåværende 2. etasje er krysspostvinduer fra ombyggingen 1870 da 13 av de 18 vinduene ble byttet ut. 4 av vinduene i 1. etasje er opprinnelige fra ca 1800, mens de resterende er kopier med samme utforming som de opprinnelige.

Bjørnsborg ble oppført i tidsrommet 1797 - 1803 av skipsreder Poul Biørn. Bygningen var opprinnelig på tre etasjer med halv valmet tak. Eiendommen ble solgt i 1829. Omkring 1870 ble den tredje etasjen fjernet og nytt saltak lagt på de to gjenværende etasjene. Samtidig ble også 13 av de 18 vinduene i 2. etasje erstattet med nye krysspostvinduer. I første etasje ble de mindre, men opprinnelige tofags, smårutede vinduer beholdt.

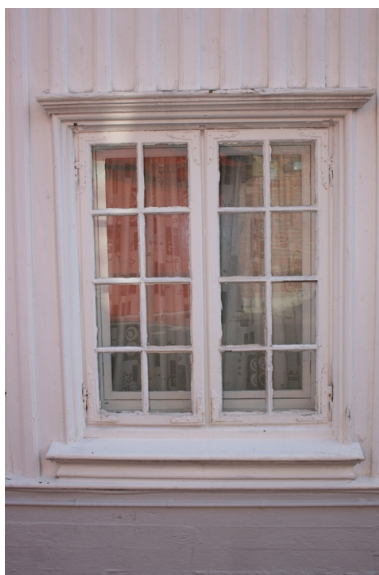
Originalt vindu på vestfasaden. Foto: Leidulf Mydland 2008. Opphavsrett: Entra.

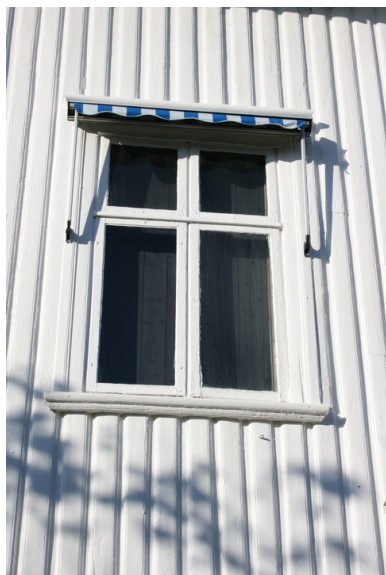
Vindu fra 1870-ombyggingen. Foto: Leidulf Mydland 2008. Opphavsrett: Entra.

I 1870 blir det holdt branntakstforretning over eiendommen, etter at det er foretatt omfattende ombygging. 3. etasje ble revet og det halv-valmede taket ble erstattet av et saltak. 13 av de 18 vinduene i 2. etasje ble skiftet og panelen på søndre og vestre side erstattet av ny panel. Vinduene i 1. etasje ble beholdt.

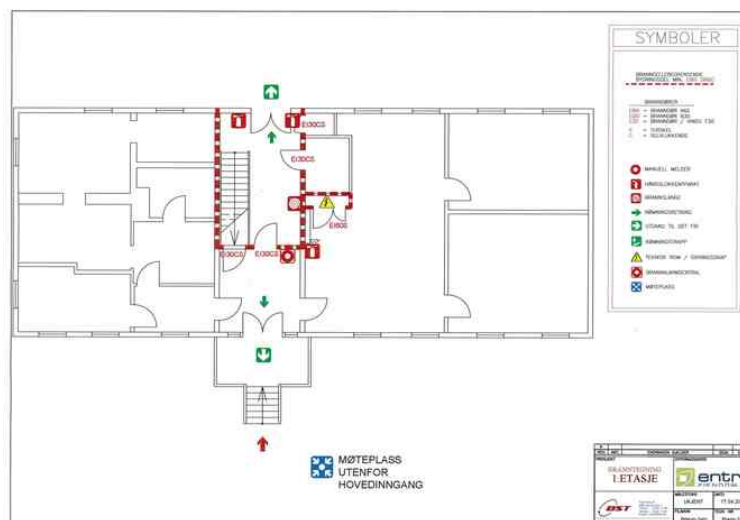
Bjørnsborg 1. etasje. Opphavsrett: Entra.

I første etasje er hovedstrukturen til det opprinnelige bygget delvis bevart ved at midtgangen er beholdt. De to best bevarte rommene er resepsjonen som opprinnelig var forstue og kjøkken, samt to rom innenfor dette som idag er to kontorer, men som opprinnelig har vært kammers. Her er både takbjelkene, dørene, deler av belistningen fra det opprinnelige bygget. I det ene av kontoret, opprinnelig kammers, er det også et fastmontert skap som sannsynligvis er fra husets første fase. Bak de platedekte veggene skal det være bevart originale tapeter/dekormaling. Funn av malt dekor med Louis-seize blomsterranker fra salsveggene fra Biørns tid ble levert Berg-Kragerø museum i forbindelse med ominnredningsarbeider i 2. etasje utført omkring 1960. Også i flere av de øvrige rommene i bygningen er veggene dekket av plater/panel og bak disse kan det også være bevart eldre tapeter eller malte overflater.

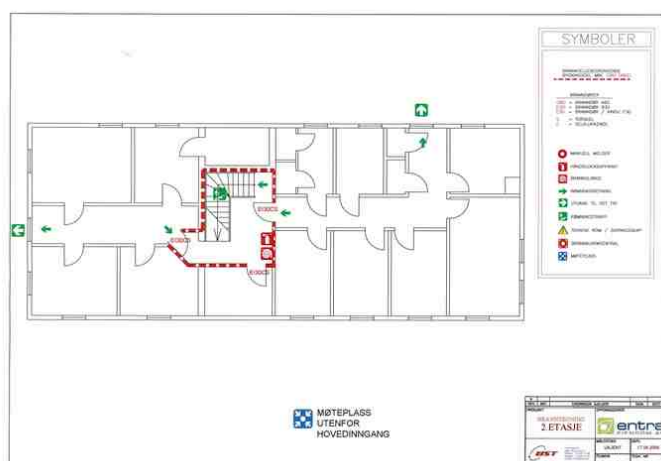
Bjørnsborg 2. etasje. Opphavsrett: Entra.

I 2. etasje er den opprinnelige bygningsstrukturen totalt endret, med unntak av trapperommet som er beholdt. I denne etasjen har det opprinnelig vært to store saler samt flere mindre rom mot nord. Etasjen er nå fullstendig kontorifisert med små cellekontorer, og de opprinnelige overfaltene er tildekket eller fjernet. På loftet er det nå innredet flere mindre kontorer. Her har det tidligere vært en leilighet.

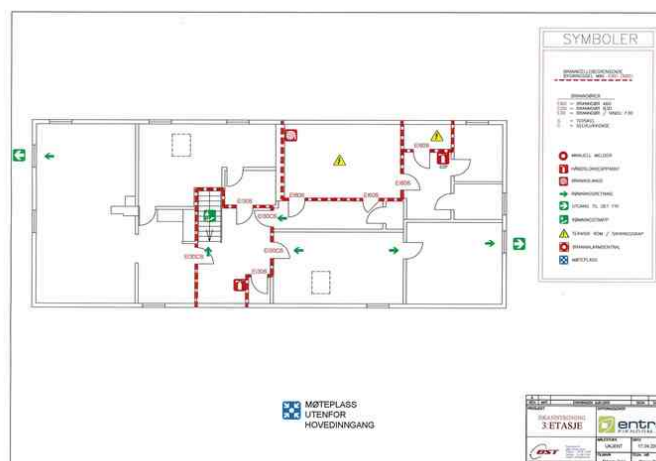
Bjørnsborg loft. Opphavsrett: Entra.

Beskrivelse: Loft med opprinnelig langsgående konstruksjon som bar taket over den store salen.

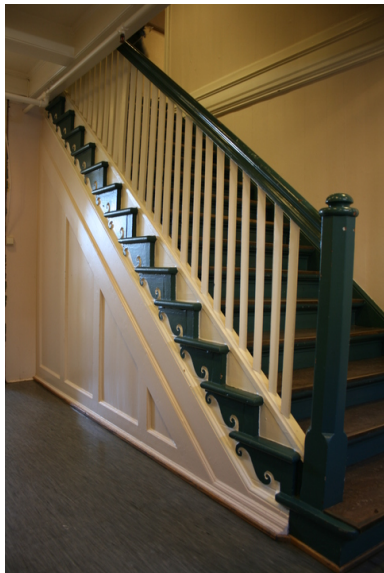
Trapp opp fra 1- til 2. etasje. Foto: Leidulf Mydland 2008. Opphavsrett: Entra.

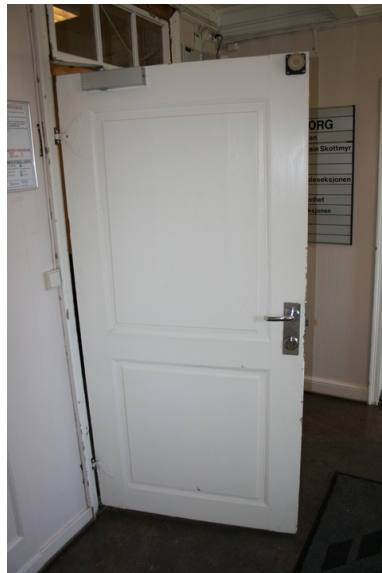
Dør som deler midtgangen. Foto: Leidulf Mydland 2008. Opphavsrett: Entra.

Beskrivelse: Bygningens 1. etasje er delt av en gjennomgående midtgang med opprinnelige doble dører ut mot gårdsrommet bak huset. Dørene på fremsiden er kopier av de opprinnelige dørene. Midtgangen er delt med en skillevegg, hvori den opprinnelige døren er bevart. Fra midtgangen og inn til siderommene er flere av de opprinnelige dørene bevart. Fremre del av midtgangen har trolig fungert som et eget værelse, kanskje som en havestue da huset ble bygget
