**Kystverkets vurderinger og anbefalinger etter  
undersøkelse og kartlegging av U-864  
2025 – 2026**

| Tittel: | Kystverkets vurderinger og anbefalinger etter undersøkelse og kartlegging av U-864 i 2025 og 2026 | Tilte: | The Norwegian Coastal Administration's Assessments and Recommendations Following the Investigation and Mapping of U-864 in 2025 and in 2026 |
| Prosjekt: | Undersøkelse og kartlegging av U-864 i 2025 og 2026 | Project: | Investigation and mapping of U-864 in 2025 and 2026 |

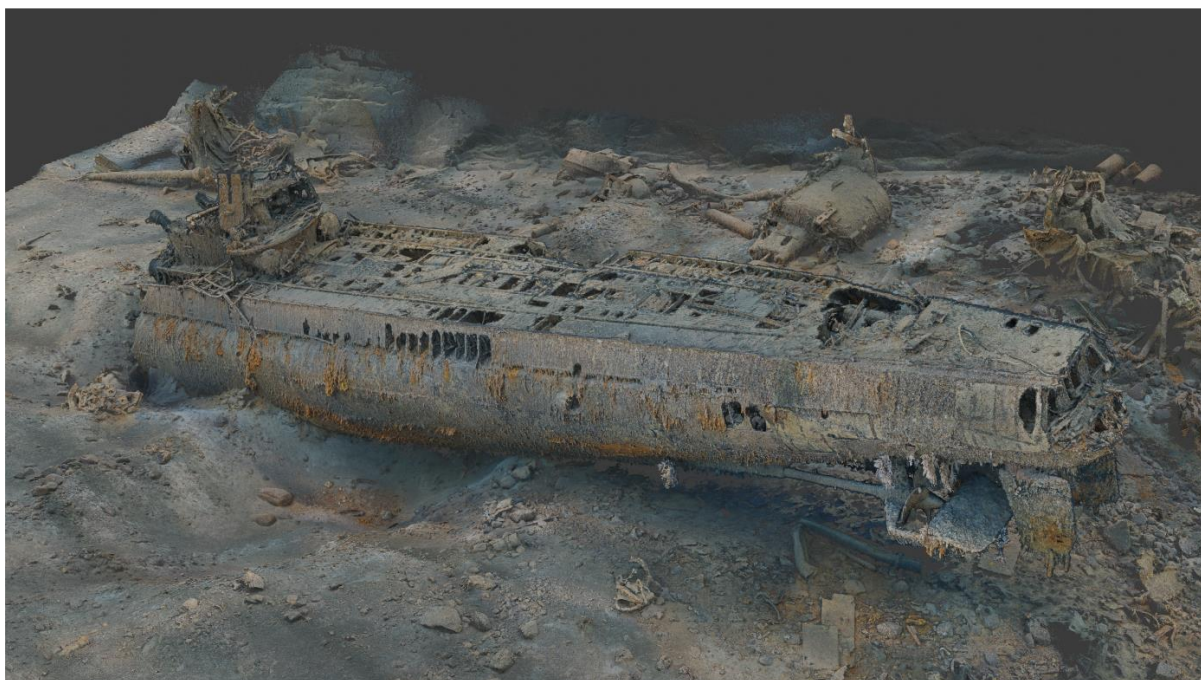
Figur 14 Fotogrammetri av akterskipet av vraket etter U-864

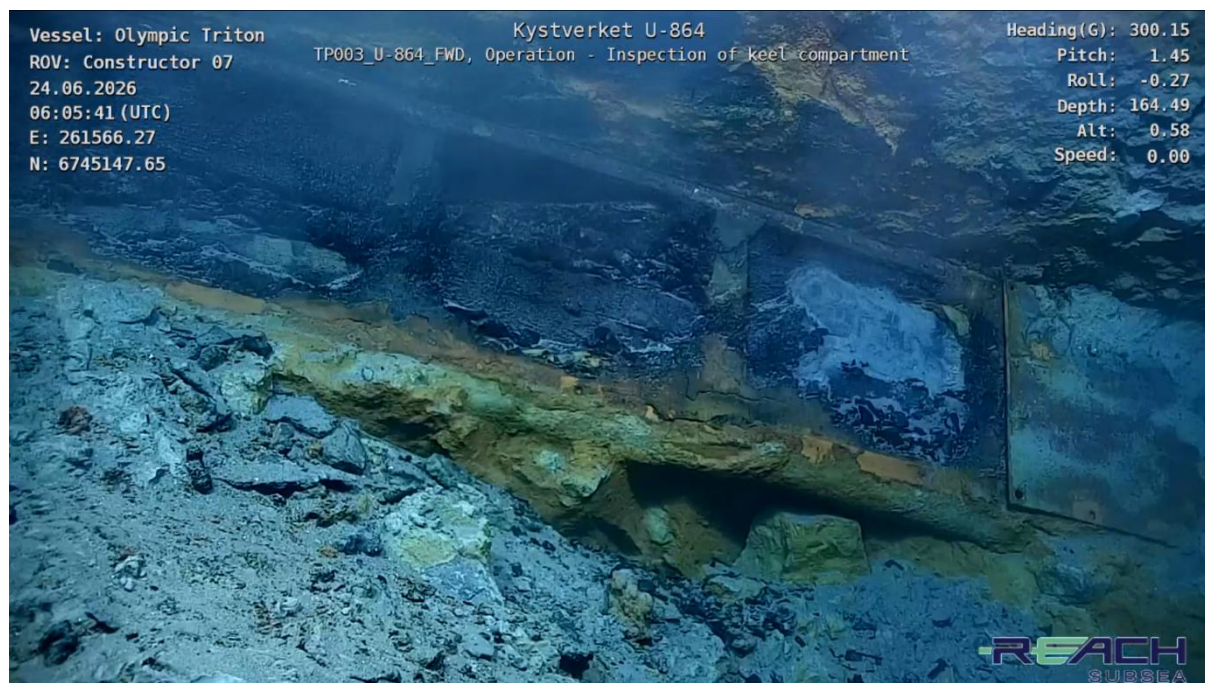
Inspeksjonene viste at kjølkassene hadde ulikt innhold. I flere av kjølkassene ble det observert kvikksølvholdig slam, stein og glass, trevirke og annet materiale. I de bakerste kjølkassene ble det identifisert kvikksølvbeholdere i kombinasjon med treverk. Dette var første gang kvikksølvbeholdere ble observert direkte inne i kjølkonstruksjonen. Stålet inne i kjølkassen var dekket av et svart materialet som ved analyse har vist seg å trolig være jernsulfid.

*Figur 16 Kjølkassene etter at kjølplaten var fjernet*

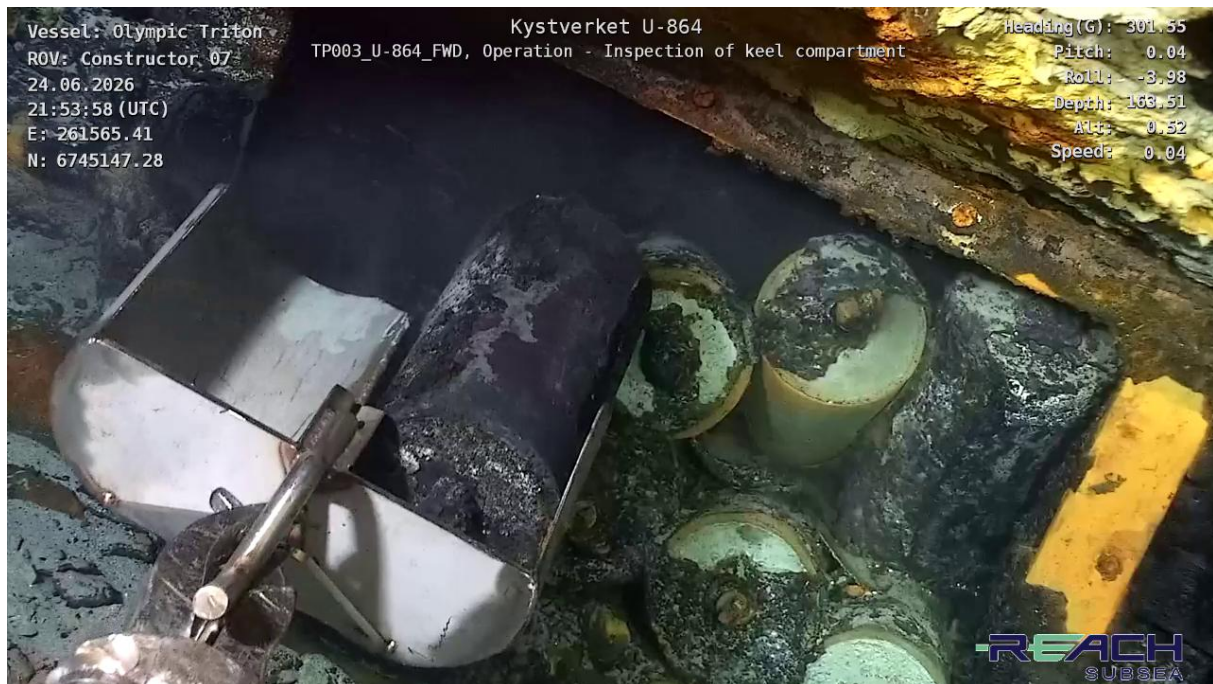
Fra én kjølkasse ble 22 av 24 kvikksølvbeholdere tatt opp for nærmere undersøkelser. De to siste beholderne fremstod som rustet fast i konstruksjonen og lot seg ikke fjerne.

Alle de intakte beholdere var smidd, mens de korroderte beholdere var sveiset. Tre av de sveisede beholdere var fortsatt fulle ved opptak, men begynte å lekke under håndtering.

Figur 17 Uttak av kvikksølvbeholder fra kjølkassen

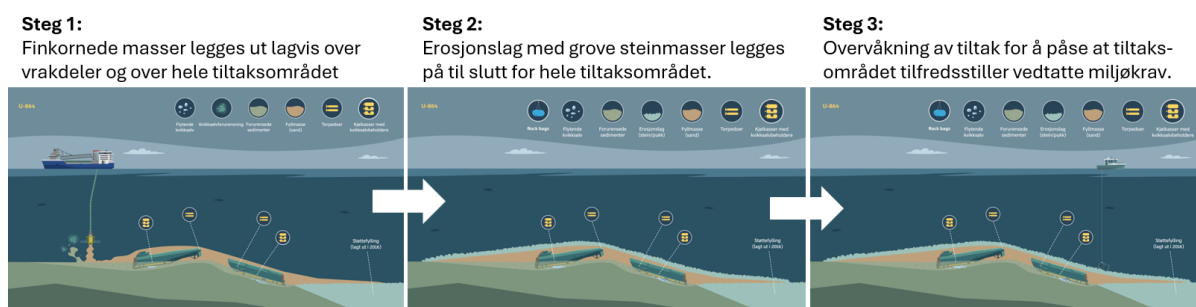
Figur 20 Alternativ 1 Tildekking - Prinsippskisse av tiltakets prosess

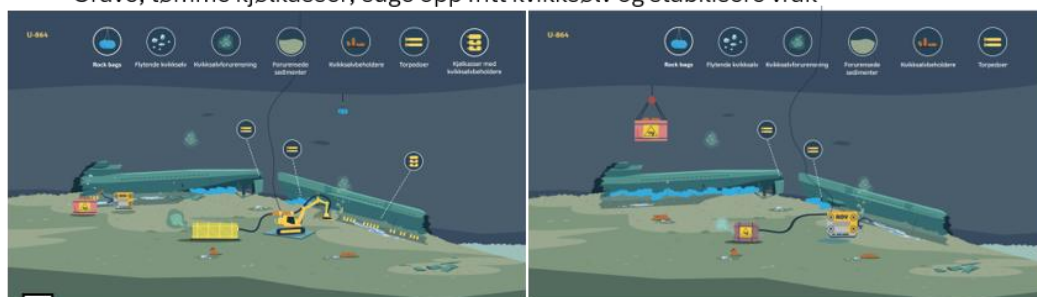
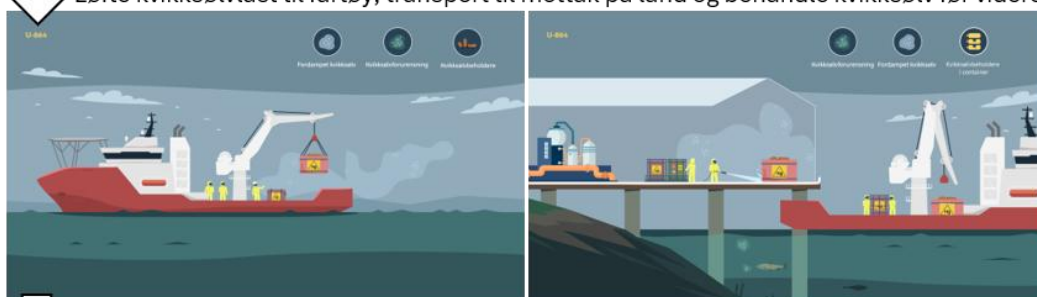
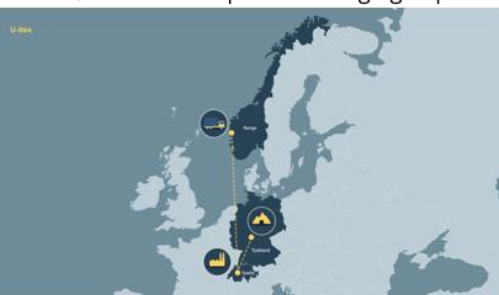
Figur 28 Alternativ 3 Heving av last og tildekking av vrak og forurenset havbunn - Prinsippsskisse av tiltakets ulike steg basert på metode 1b Grave

Grave, tømme kjølkasser, sugе opp fritt kvikksølv og stabilisere vrak

- Løfte kvikksølvlast til fartøy, transport til mottak på land og behandle kvikksølv før videre transport

Kvikksølv sendes til prosessering og deponi

Stegene omfatter aktiviteter fra etablering av tilgang til kjølkasser til kvikksølvet er ferdig stabilisert og deponert. I det følgende beskrives hvert steg med tilhørende operasjoner og en kvalitativ vurdering av miljøpåvirkningen ved en situasjon med normal gjennomføring.

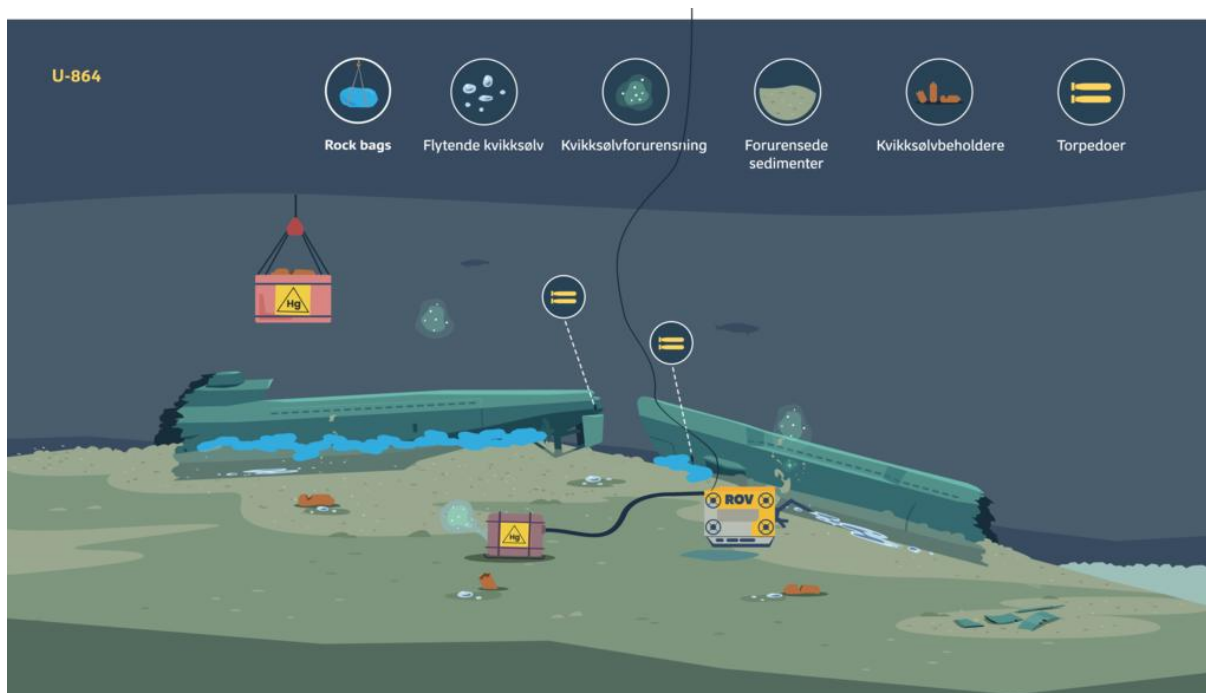
Arbeidet gjennomføres trinnvis i begrensede lengder for hver vrakseksjon for å sikre stabilitet. Etter at én del er tømt og stabilisert kan operasjonen videreføres til neste del.

*Figur 29 Illustrasjoner av Steg 1. Øverste bilde viser sugemudring av en del langs forseksjonen, mens en del lengst fremme er ferdig stabilisert etter uttak av kvikksølvlast. I samme bilde vises uttak av kvikksølvbeholdere ved akterseksjonen og mellomlagring av disse på sjøbunnen. Nederste bilde viser oppsugning av flytende kvikksølv som pumpes over i en container, mens akterseksjonen er ferdig stabilisert etter arbeider med å heve lasten.*

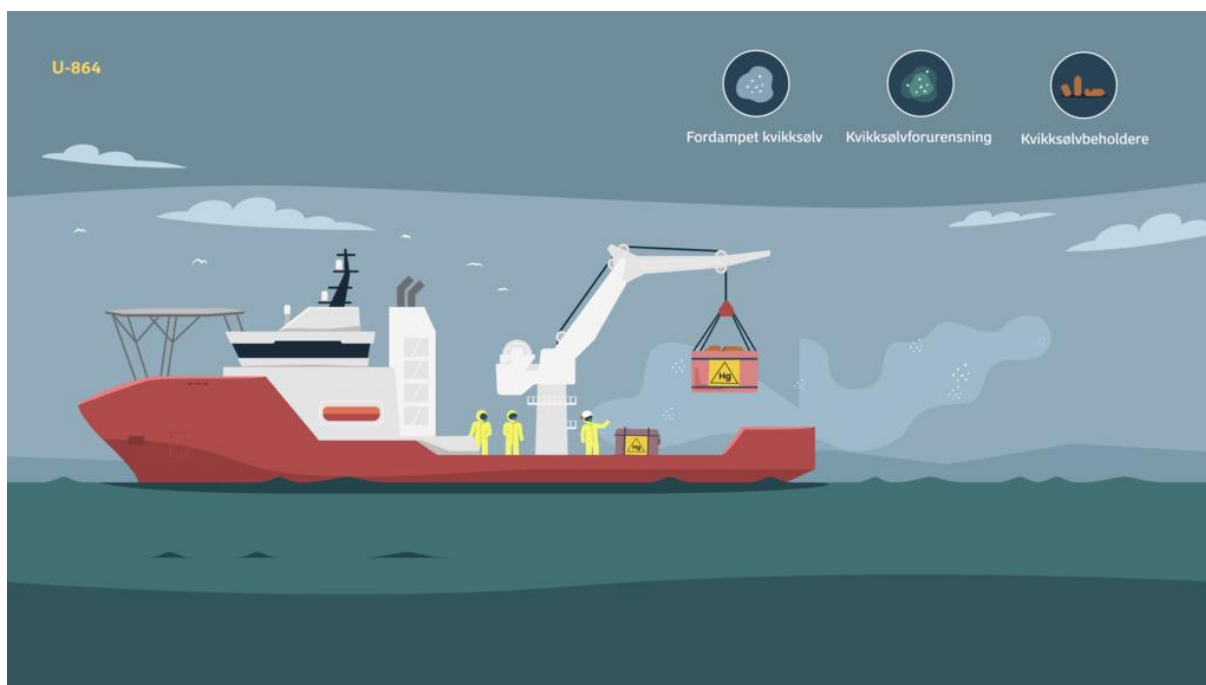
- løfting av kvikksølvbeholdere og oppsamlet flytende kvikksølv til et fartøy,
- transport til mottaksanlegg på land for videre behandling,
- sortering og behandling av kvikksølv og øvrig avfall,
- kvikksølv prosesseres for å oppfylle krav til mottaksanlegg i utlandet for stabilisering og deponering
- håndtering av annet farlig avfall prosesseres for deponering og evt. gjenbruk

Figur 30 Illustrasjoner av Steg 2. Øverste bilde viser heving av containere som inneholder kvikksølvbeholdere og lukkede beholdere med fritt flytende kvikksølv opp til et fartøy. Nederste bilde viser mottak av kvikksølvlasten til et landanlegg for videre kildesortering av avfallet og prosessering av dette. Det skal skilles ut kvikksølv på en form som oppfyller krav til prosessanlegg i utlandet for videre håndtering og stabilisering av kvikksølvet.

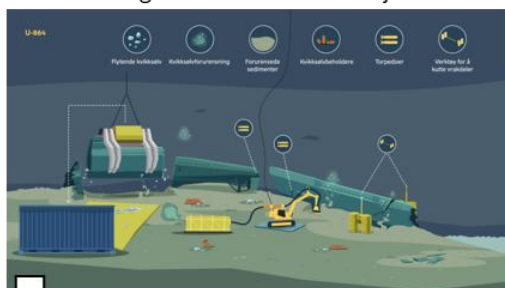
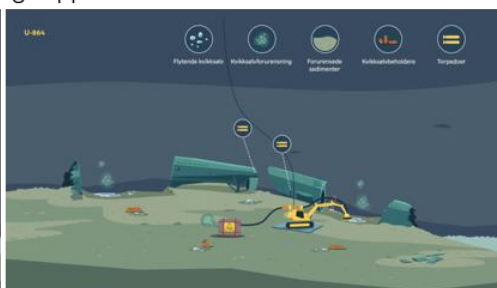
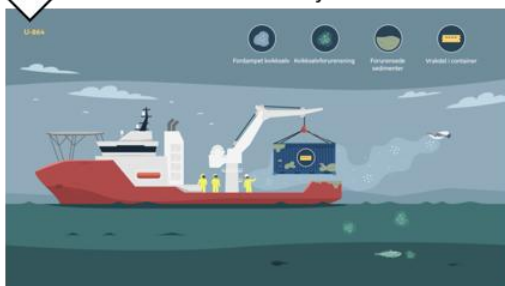
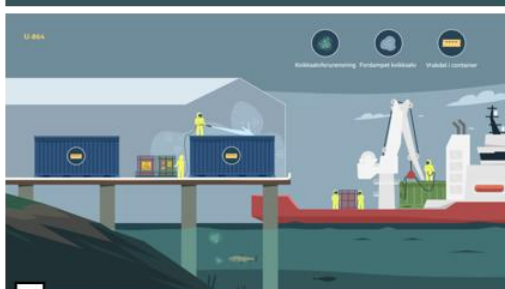
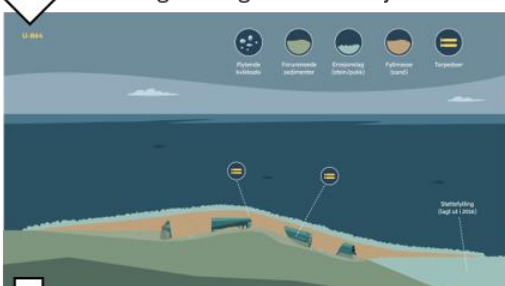
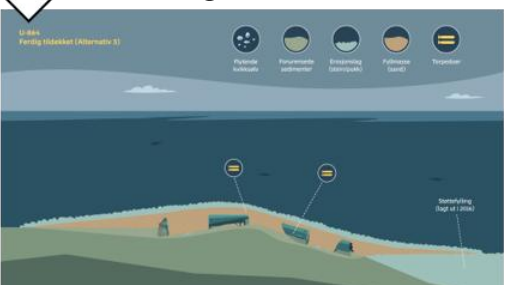
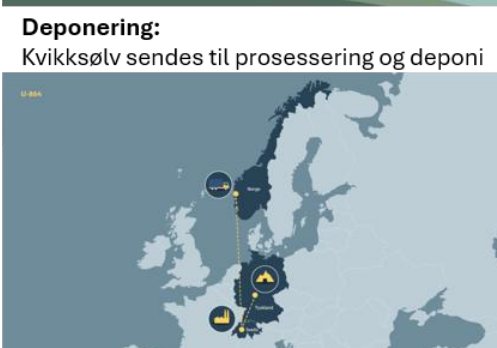
Figur 34 Alternativ 3 Heving av last og tildekking av vrak og forurenset havbunn - Prinsippskisse av tiltakets ulike steg basert på metode 4 Kutte. Steg 4 Overvåkning av tiltaksområdet og Deponering er ikke vist her. Disse vil være tilsvarende som for i foregående kapittel for metode 1b Grave

Kutte og heve vrakdeler med kjølkasser. Suge opp evt. dammer med kvikksølv

Vrakdeler løftes til fartøy i tette containere, for å transporteres til mottak på land der de tømmes for kvikksølvbeholdere og eksplosiver. Deretter hugges vrakdeler opp før disse deponeres.

Tildekking vrak og forurenset sjøbunn

Overvåkning av tiltaksområdet

Steg 4 Overvåkning samt Deponering er tilsvarende som vist for metode 1b Grave.
