## Håndtering, rengjøring og deklarerer av avfall fra tokt 2 – U-864

**Utarbeidet av: Franzefoss Gjenvinning AS**

**Oppdragsgiver: Reach Subsea AS**

**Prosjekt: U-864**

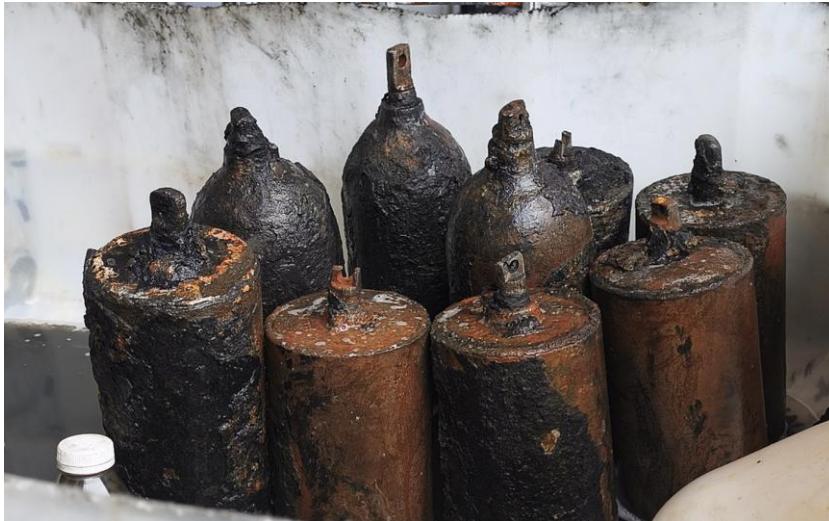
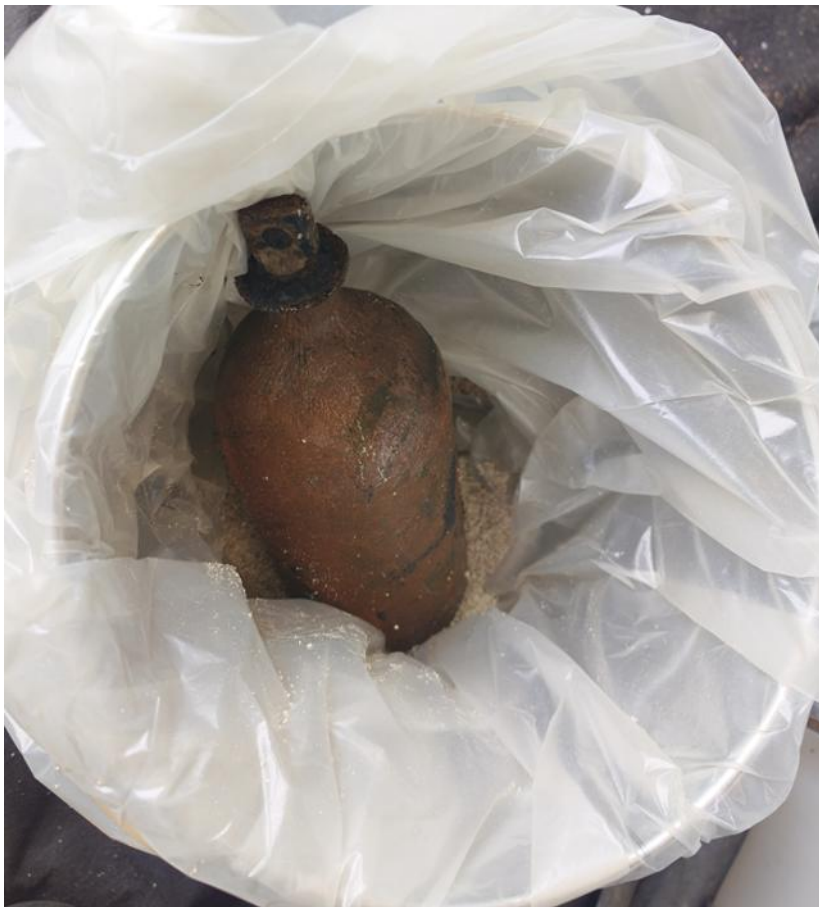
- Kvikksølvbeholdere før og etter håndtering.

Flere av beholderne hadde synlige korrosjons- og skadeomfang som følge av lang oppholdstid på havbunnen.

Utvalgte beholdere ble rengjort og dokumentert for videre undersøkelser.

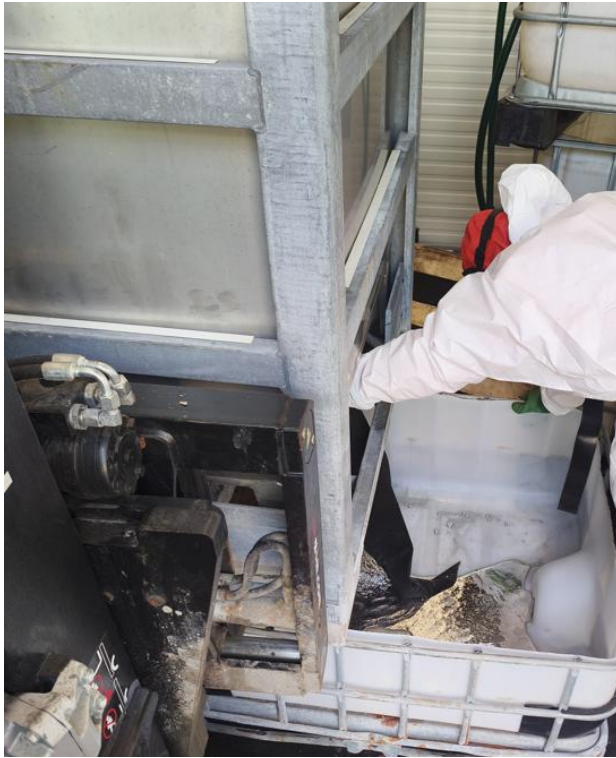
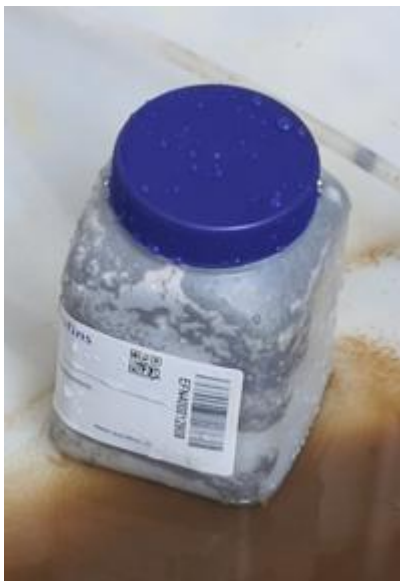
Tapping og emballering av metallisk kvikksølv.

Kvikksølvet ble emballert i godkjent emballasje med absorbentmateriale og inneremballasje tilpasset transport og lagring av farlig gods.

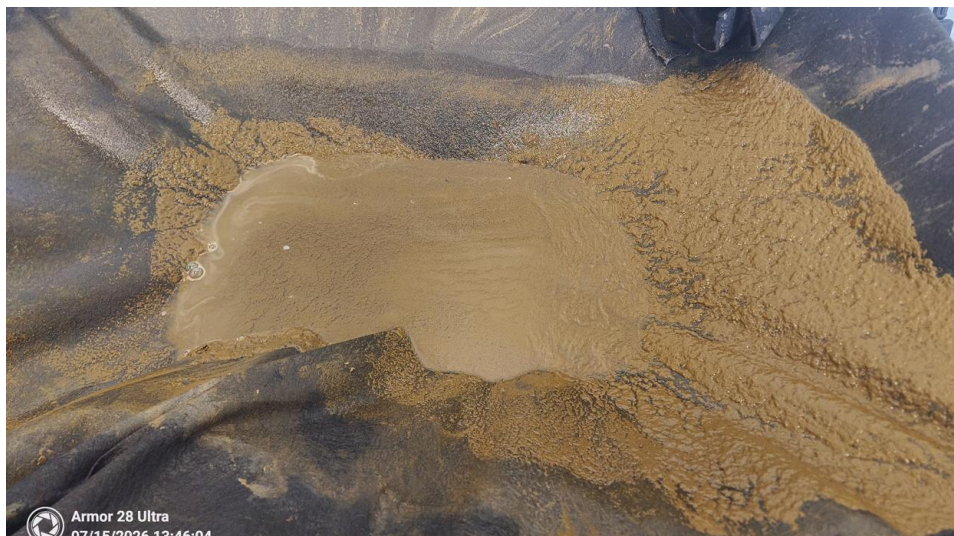
- Sedimenter og slam.

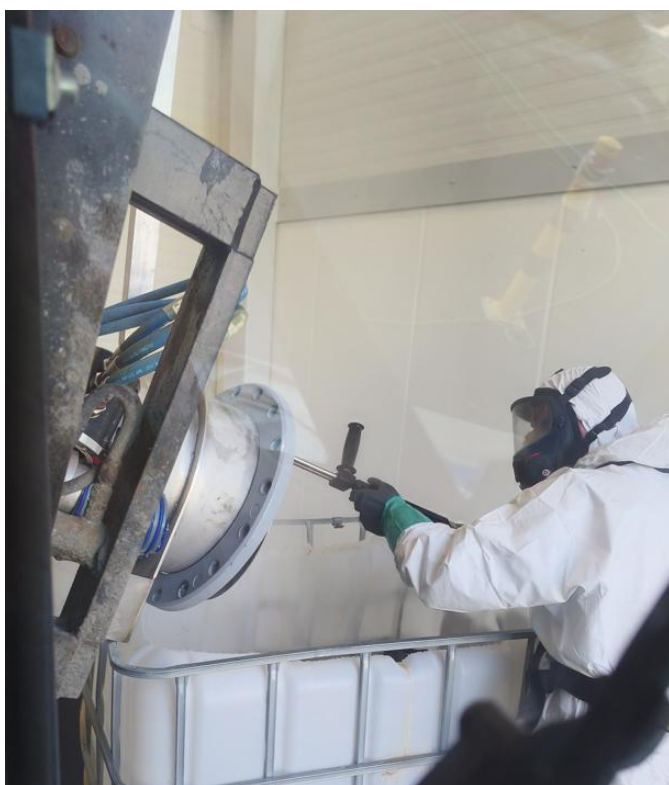
- Dekontaminering av utstyr.

Det ble registrert tilfeller hvor synlige kvikksølvdråper fortsatt var til stede etter gjennomført rengjøring, selv om målinger utført med Mercury Vapor Indicator (MVI) ikke viste målbar kvikksølvdamp.

Observasjonene indikerer at instrumentbaserte målinger alene ikke nødvendigvis er tilstrekkelige for å verifisere tilfredsstillende dekontaminering.

Det anbefales derfor at visuell inspeksjon inngår som en obligatorisk del av fremtidige dekontamineringsrutiner.

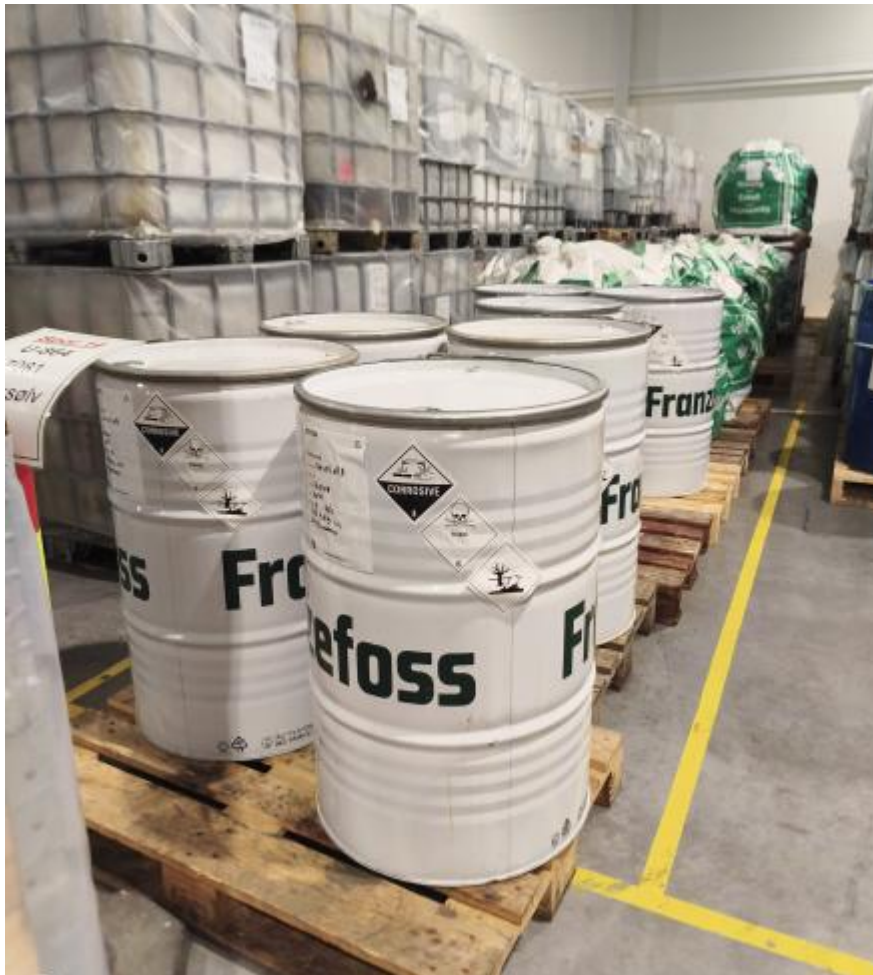
- Oppbevaring og emballering av avfallsfraksjoner.

Under prosjektet ble det benyttet rustfrie IBC-er til oppbevaring av funnmateriale og kvikksølvholdige beholdere.

- Begrenset tilgang ved rengjøring.
- Tidkrevende tømning.
- Vanskelig inspeksjon av innhold.
- Relativt omfattende dekontamineringsarbeid.

Ved fremtidige operasjoner anbefales det å benytte spesialtilpassede tanker eller beholdere med bedre tilgang for fylling, tømning, rengjøring og inspeksjon.

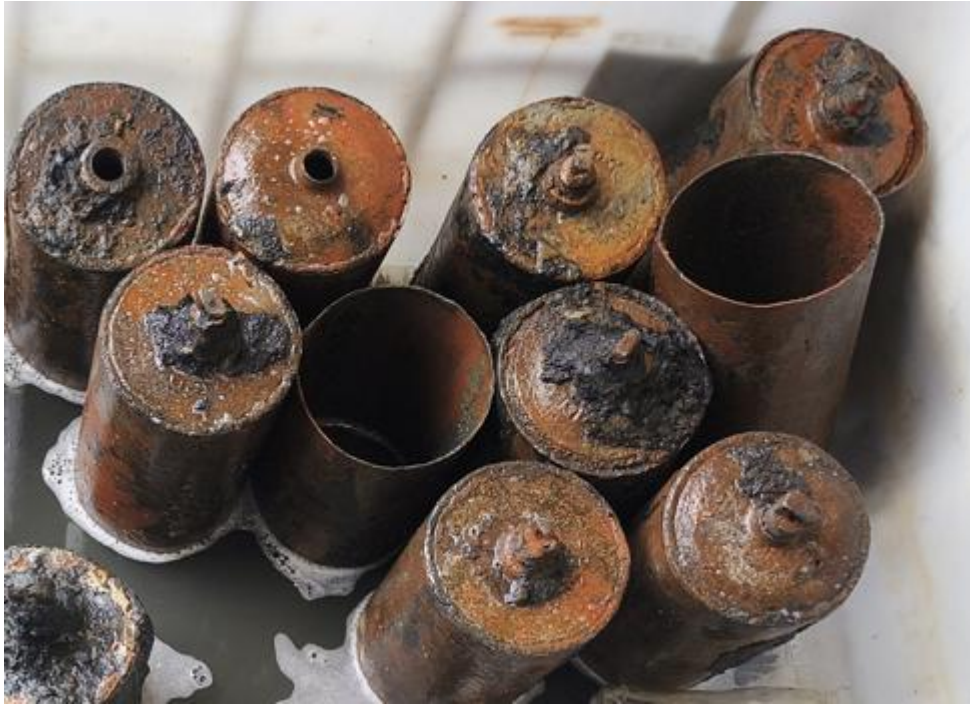
- Eksempler på korrosjon og skader på beholdere.
