## BYGNING 3685 BOLIGBLOKK I

Kompleks 1624 BYGDØ KONGSGÅRD

### Bygnings- og eiendomsdata

### Sammendrag bygningsbeskrivelse

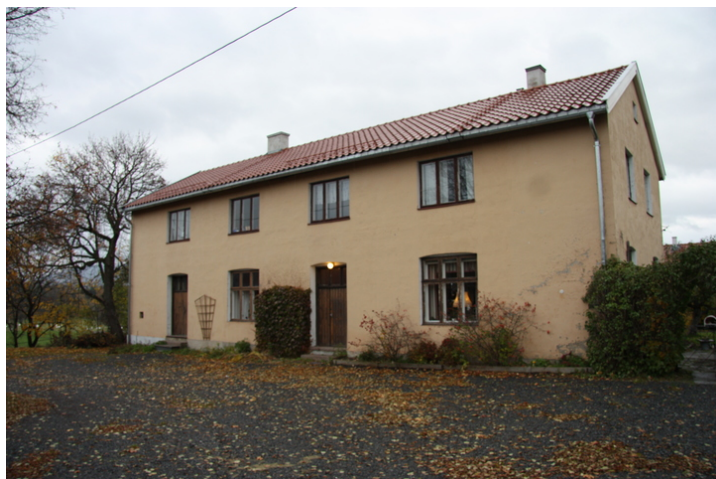
*Boligblokken ble opprinnelig oppført som verkstedsbygning med smie og snekkerverksted, leilighet for fjøsmester og to rom for arbeidere. Opphavsrett: Statsbygg.*

I 1888 brant den gamle økonomibygningen på den andre siden av Bygdøyveien, og for å dekke et akutt plassbehov, ble det i 1889-90 oppført en verkstedsbygning med smie og snekkerverksted, leilighet for fjøsmesteren og to større rom for sesongarbeidere på kongsgården.

Bygningen ble opprinnelig oppført i en etasje med høy loftsetasje. Hovedetasjen inneholdt verksted, smie med fileverksted, gang med trapp til loft, leilighet i første etasje med to rom, kjøkken, spiskammer, garderobe og gang, mens det på loftet var det to kvistværelser og to rom, ifølge branntakst fra 1890.

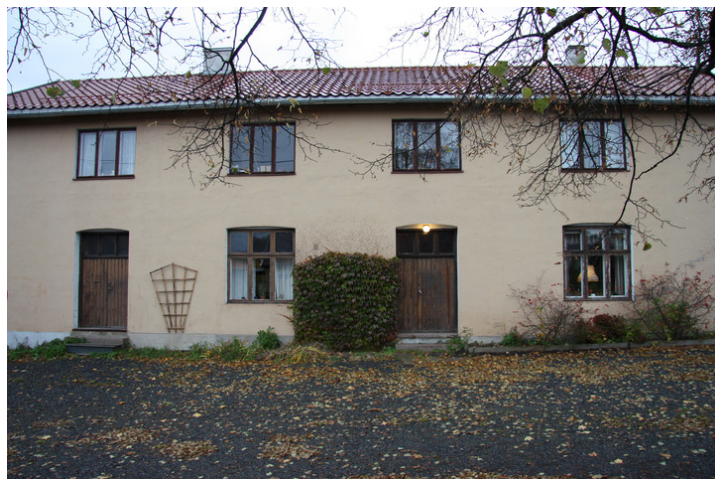
*Fasade mot sørvest med verkstedsinngang til venstre og inngang til trapperom mot høyre. Opphavsrett: Statsbygg.*

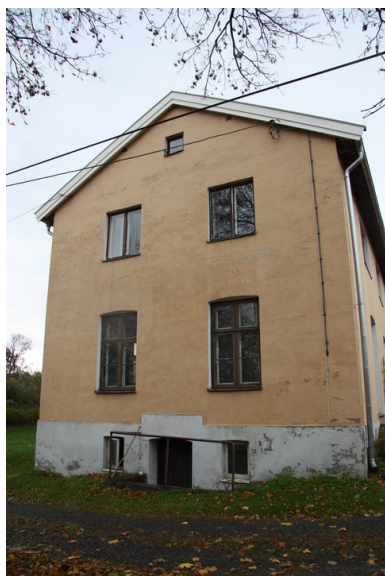
*Fasade mot nordvest. Opphavsrett: Statsbygg.*

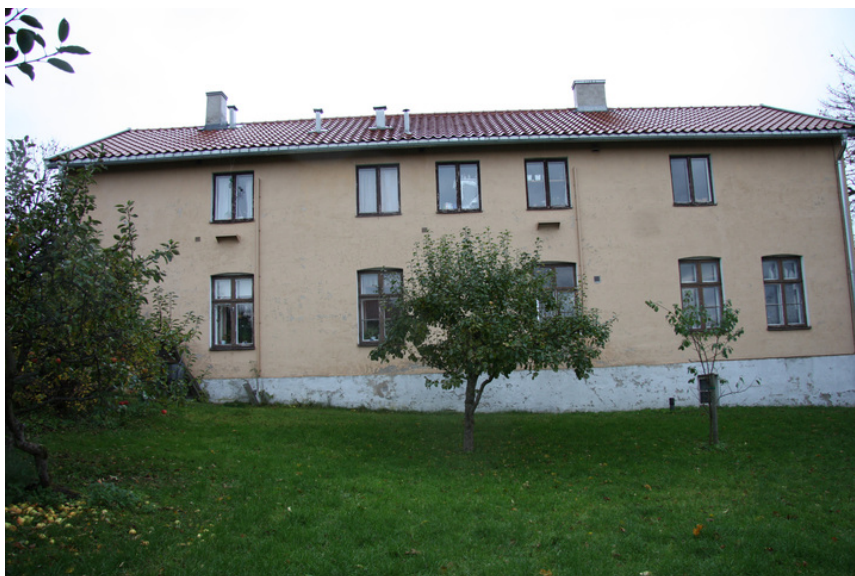
*Fasade mot nordøst og hagen. Opphavsrett: Statsbygg.*

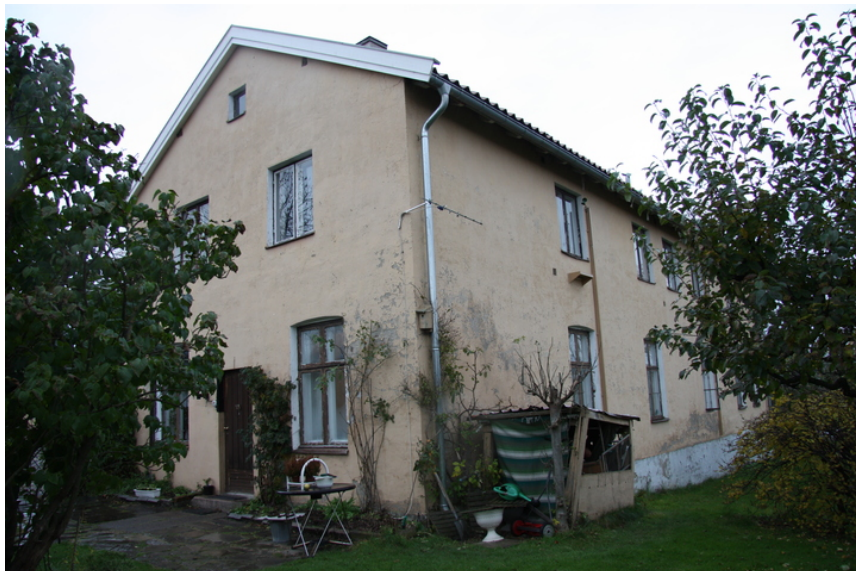
Gavlfasade mot sørøst hvor leiligheten i første har egen inngang. Opphavsrett: Statsbygg.
