## BYGNING 3690 FRUKTLAGER

Kompleks 1624 BYGDØ KONGSGÅRD

### Bygnings- og eiendomsdata

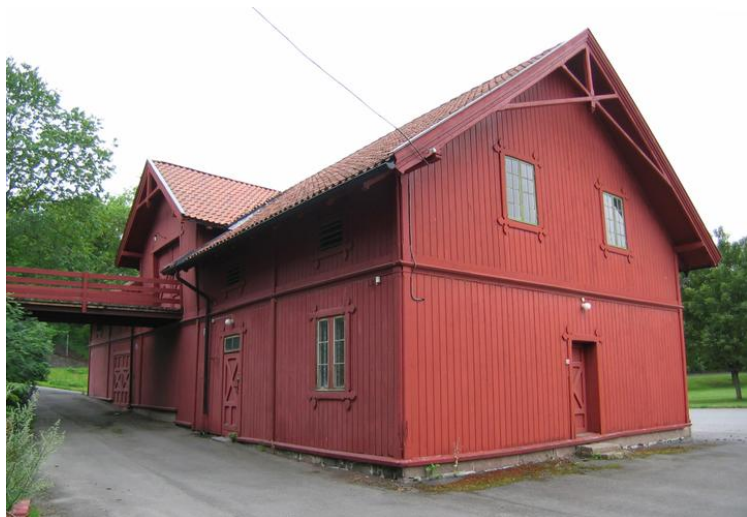
Fasader mot sørøst-nordøst. Opphavsrett: Statsbygg.

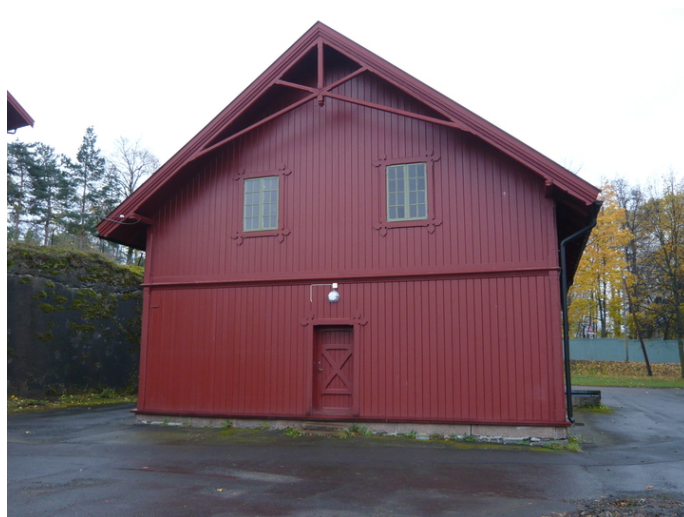
Gavlvegg mot nordøst. Opphavsrett: Statsbygg.

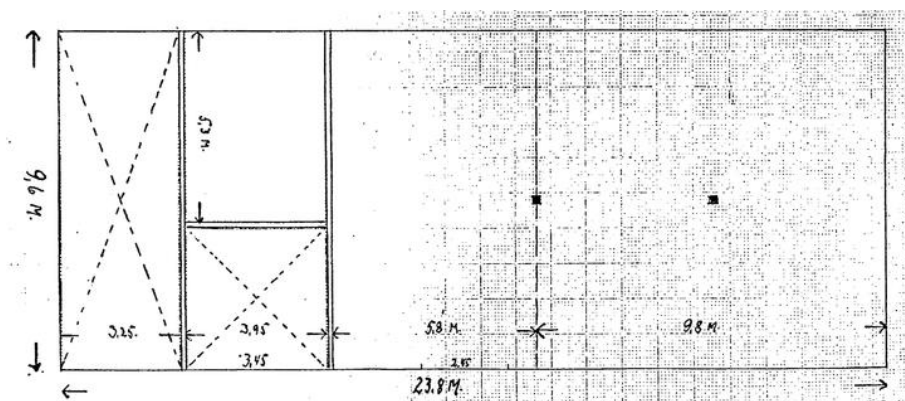
Plan 1. etg. Opphavsrett: Statsbygg.

Deler av 1. etasje ble ominnredet på 1950-tallet, bl.a. med bygging av kjølerom for frukt. Mange av de opprinnelige portene er gjenpanelt. Inngang til loft utenfra via kjørebro. Stort loftsrom for redskaper. Moderne originale porter på trinser.

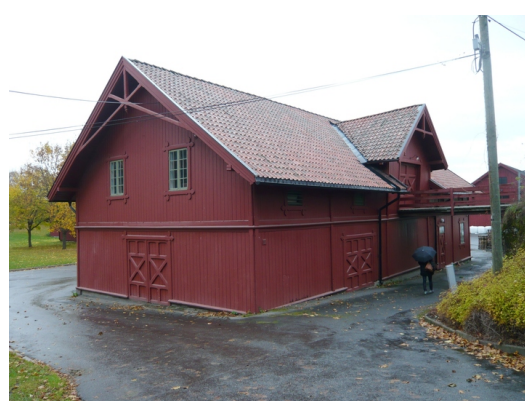
Gavlvegg mot sørvest og langvegg med kjørebru mot sørøst. Opphavsrett: Statsbygg.

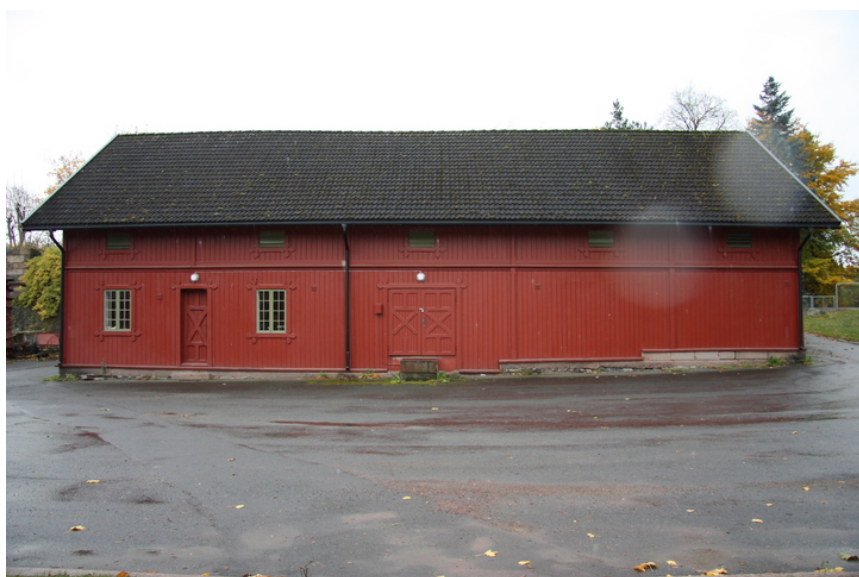
Fasaden mot nordvest. Opphavsrett: Statsbygg.
