## Bygnings- og eiendomsdata

## BYGNING 3695 GARTNERBOLIG

Kompleks 1624 BYGDØ KONGSGÅRD

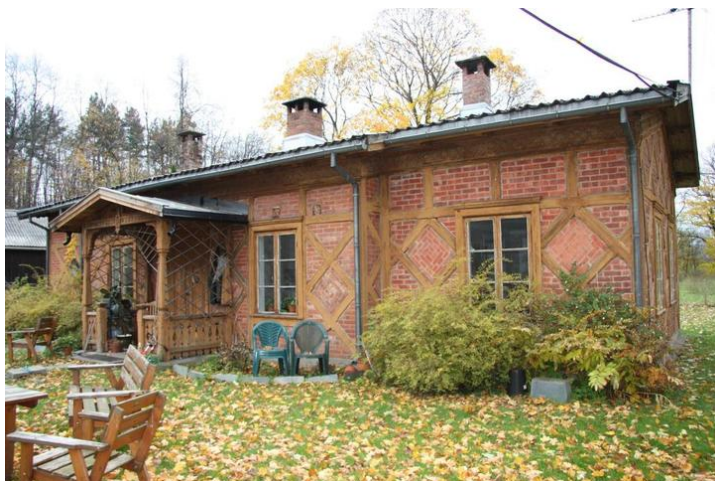
Gartnerboligen. Fasaden mot sørvest har en tidstypisk veranda.  
Opphavsrett: Statsbygg.

Bygningen er oppført i utmurt bindingsverk med former hentet fra tysk arkitektur. Bygningen har vekslende bindingsverksformer, hvor bindingsverket blant annet er lagt diagonalt, og variert utmuring med teglen brukt til å skape dekorative elementer. Langs takfoten går et gotiskinspirert, utskåret bånd, og inngangen på sørvestsiden har en tidstypisk veranda med tak over og espalier på sidene.

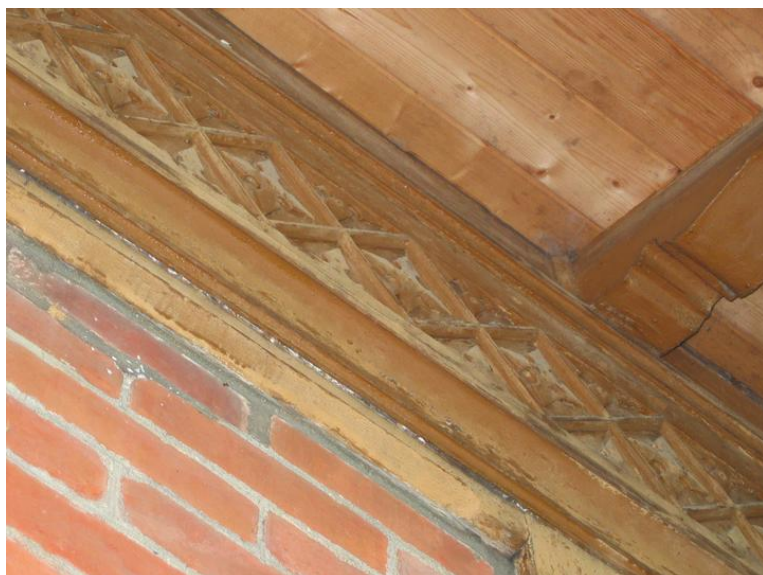
Langs takfoten går det et utskåret bånd. Opphavsrett: Statsbygg.

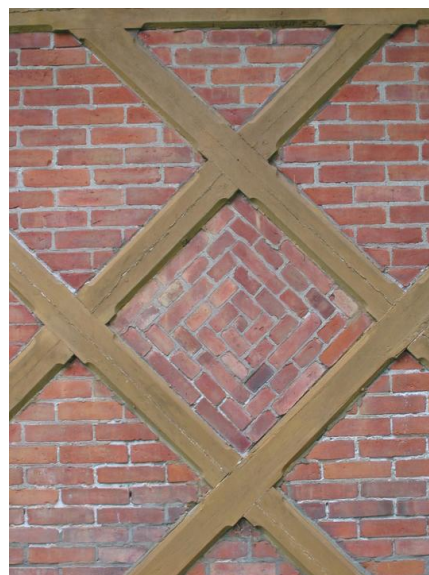
Bindingsverket er lagt diagonalt og teglsteinen er brukt på dekorative måter. Opphavsrett: Statsbygg.
