## BYGNING 3705 HOVEDBYGNING - HENGSENGEN

Kompleks 1624 BYGDØ KONGSGÅRD

### Bygnings- og eiendomsdata

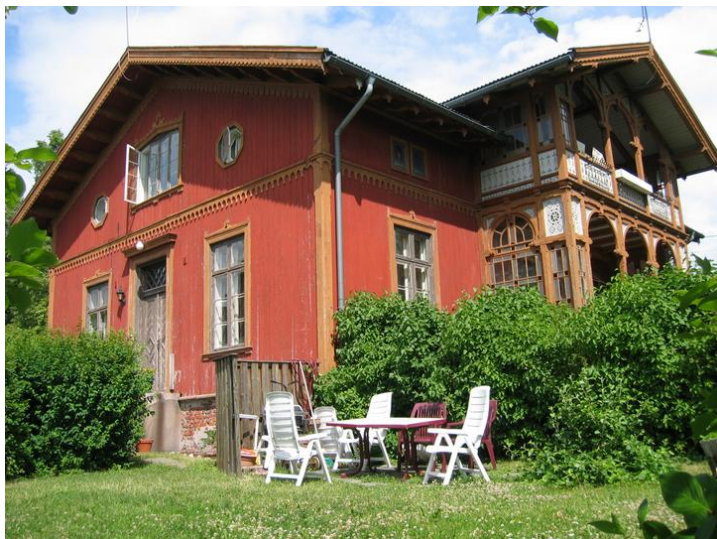
Fasade sør/øst. Opphavsrett: Statsbygg.

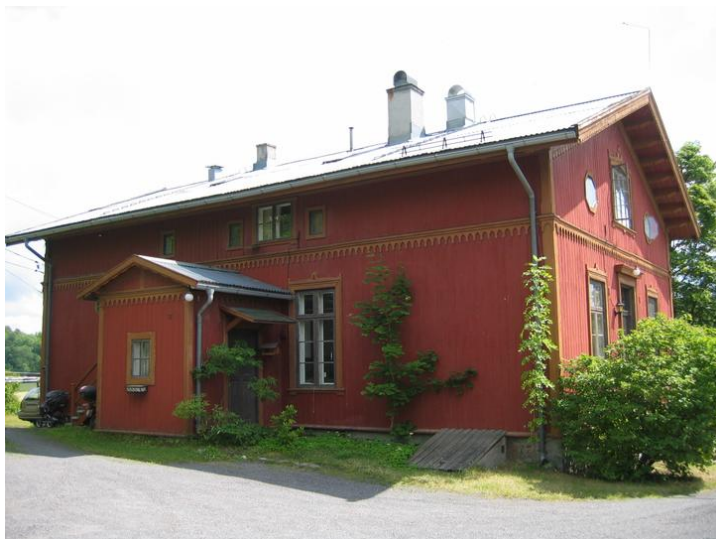
Fasade vest. Opphavsrett: Statsbygg.

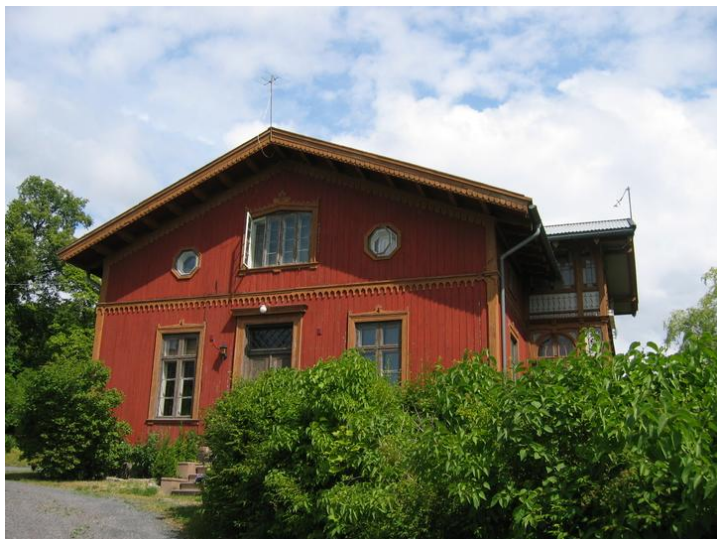
Fasade sør. Opphavsrett: Statsbygg.

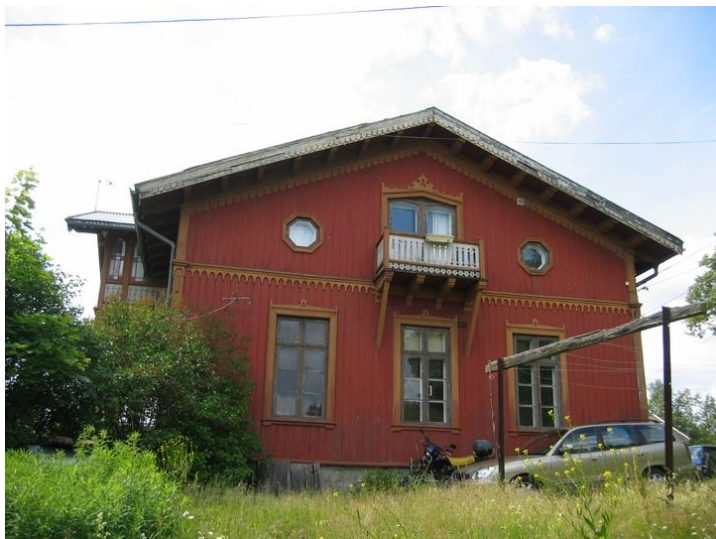
Fasade nord. Opphavsrett: Statsbygg.

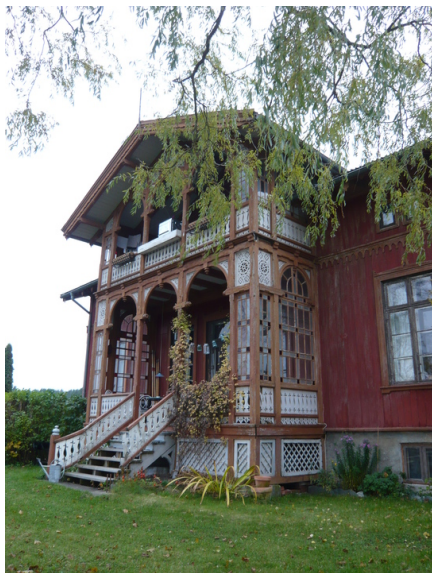
Veranda. Opphavsrett: Statsbygg.

Det var opprinnelig en altan utenfor loftsetasjens ark. Den ble erstattet av nåværende veranda i to etasjer i 1884. Da ble det også bygget en altan utenfor nordre gavlvegg.

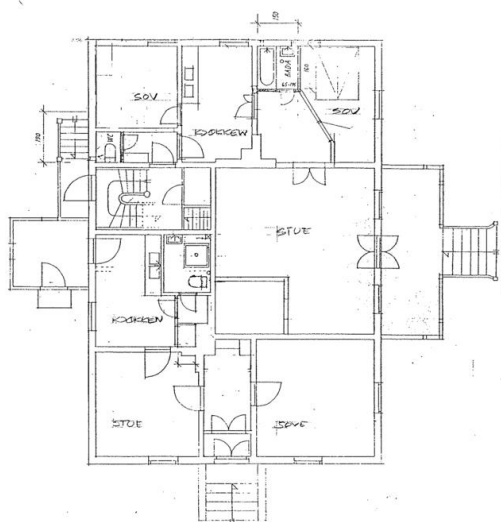
Plantegning 1. etasje. Opphavsrett: Statsbygg.

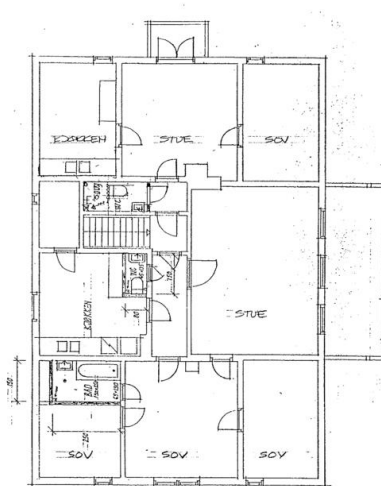
Plantegning 2. etasje. Opphavsrett: Statsbygg.
