# BYGNING 13562 Skogvokterhytta

Kompleks 1624 BYGDØ KONGSGÅRD

## Bygnings- og eiendomsdata

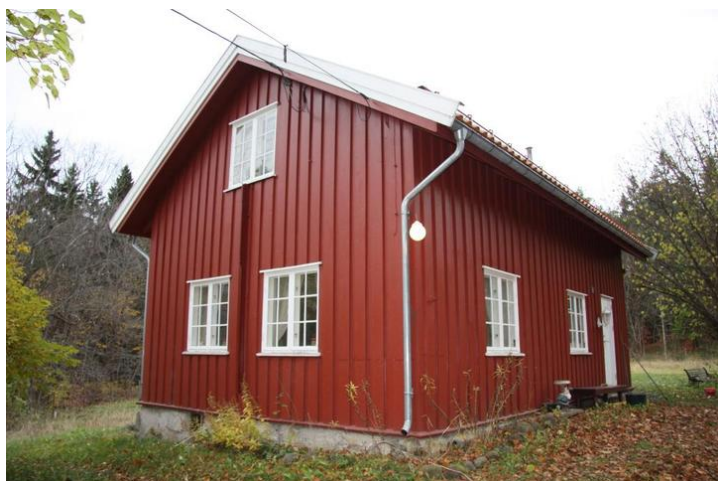
Sørvestfasaden har tre vinduer. Opphavsrett: Statsbygg.

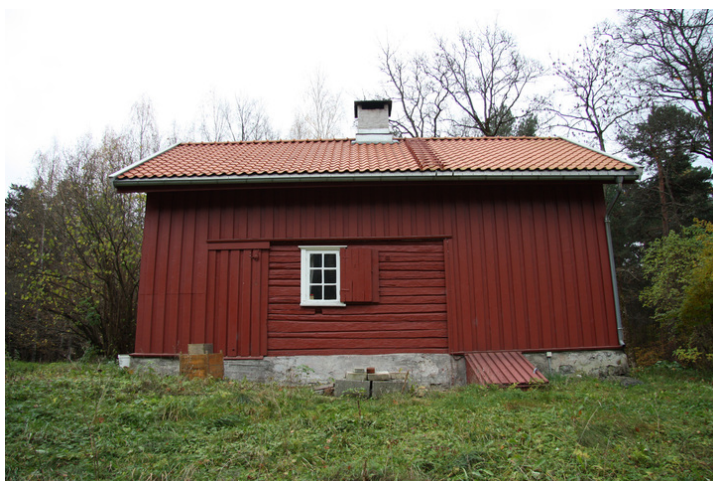
På nordvestfasaden er det et vindu som trolig er originalt. Opphavsrett: Statsbygg.

Innvendig er gamle detaljer kun synlige i husets tømmerdel. På nordvestfasaden finnes et originalt vindu med en ramme og seks ruter. Innvendig er flater kledd inn og listverk skiftet ut.

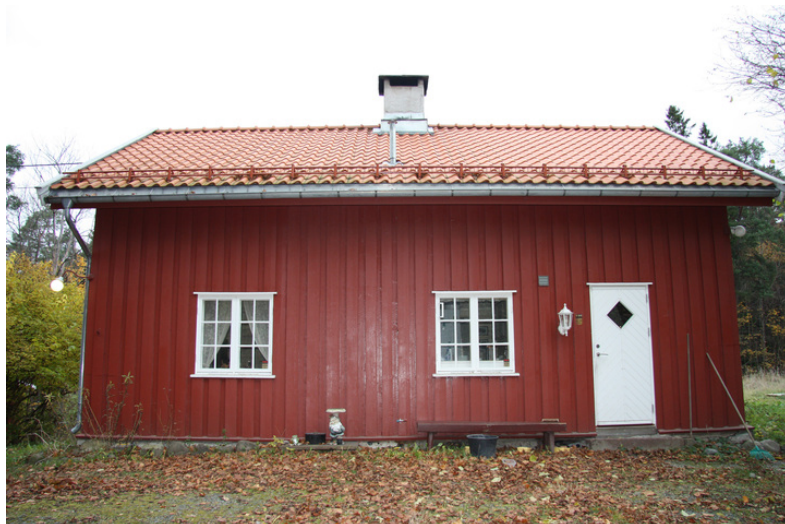
Inngangen er på sørvestre fasade. Delen til høyre med inngangsdøren er i bindingsverk. Taktekkingen er ny. Opphavsrett: Statsbygg.

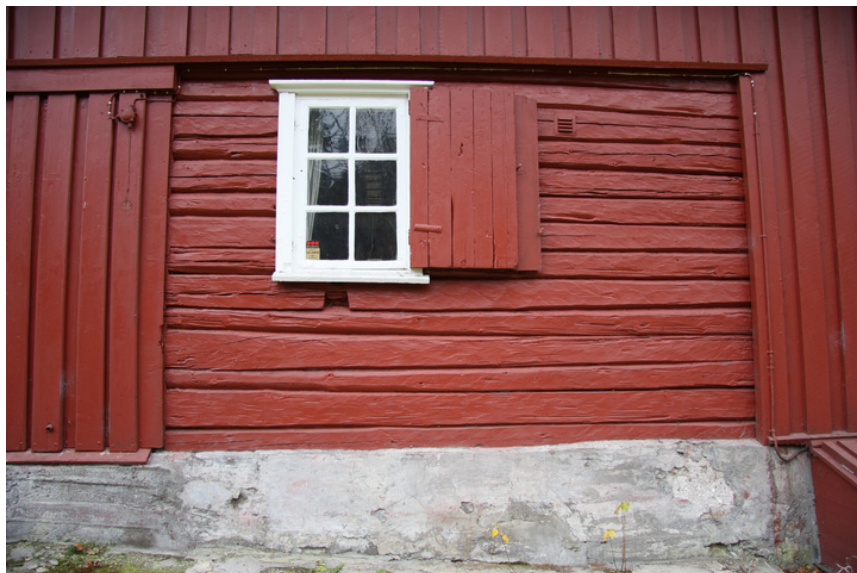
På nordvestfasaden er en del av lafteveggen uten panel. Vinduet er trolig originalt.  
Opphavsrett: Statsbygg.

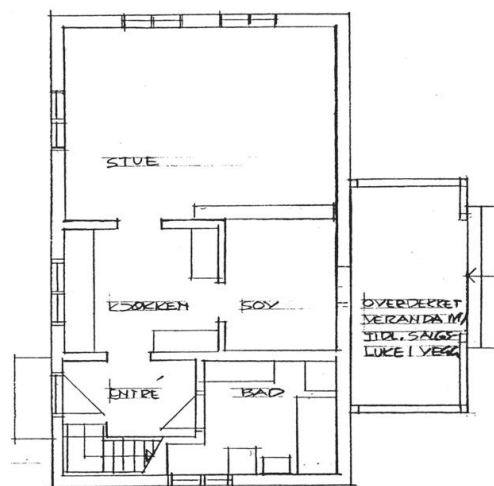
Tilbygget til høyre, samt vegg mellom stue og soveromer revet. Plan 1. etasje. Foto: 4B Arkitekter.  
Opphavsrett: Statsbygg.
