# BYGNING 2136 RAVNASTUA FJELLSTUE,FOLKESTUE

Kompleks 873 RAVNASTUA FJELLSTUE

## Bygnings- og eiendomsdata

## Sammendrag bygningsbeskrivelse

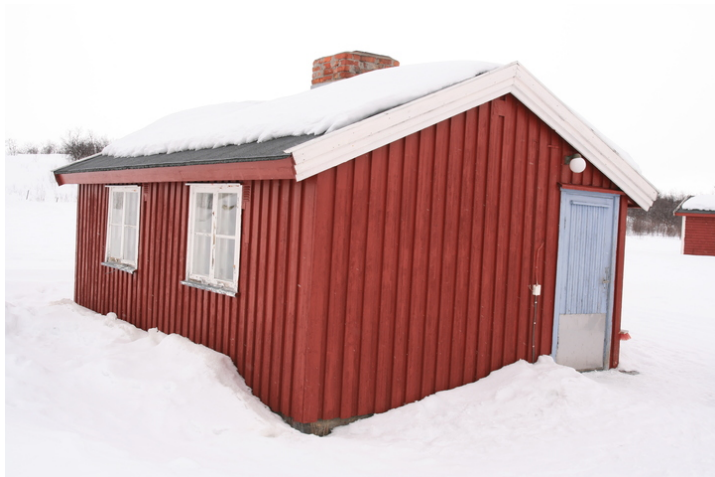
Folkestue var opprinnelig vedsjå/uthus. Opphavsrett: Statsbygg.

Folkestua er ifølge St. meld. nr. 10 1958 oppført som vedsjå med 2-roms privet ved gjestestuen. Ble ominnredet til folkestue i 1963. Bygningen har grunnflate på 24 kvm og er av bindingsverk på grunnmur av betong. Taket er tekket med papp, men var opprinnelig med skifer.

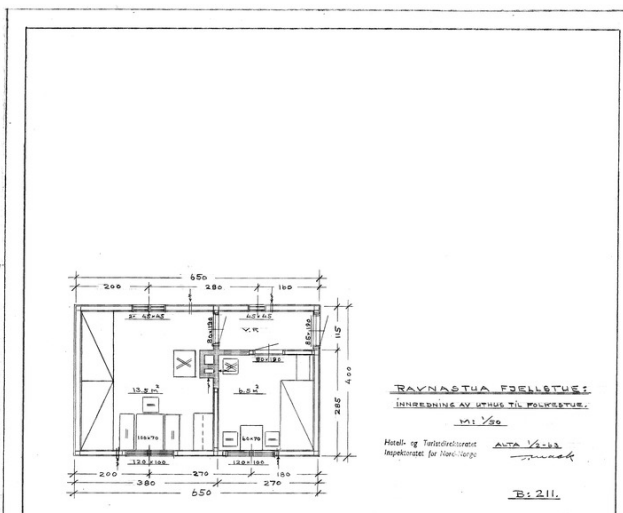
Innredning av uthus til folkestue. Tegning datert 1963. Opphavsrett: Statsbygg.

Bygningen ble oppført som vedsjå med privet, men ominnredet og tatt i bruk som folkestue i 1963.
