#### Bygnings- og eiendomsdata

| Nåværende funksjon: | Statens kunstakademi |
| Foreslått vernekategori: | Verneklasse 1, fredning |

## BYGNING 194 ANNEKS, ST. OLAVS GT. 32

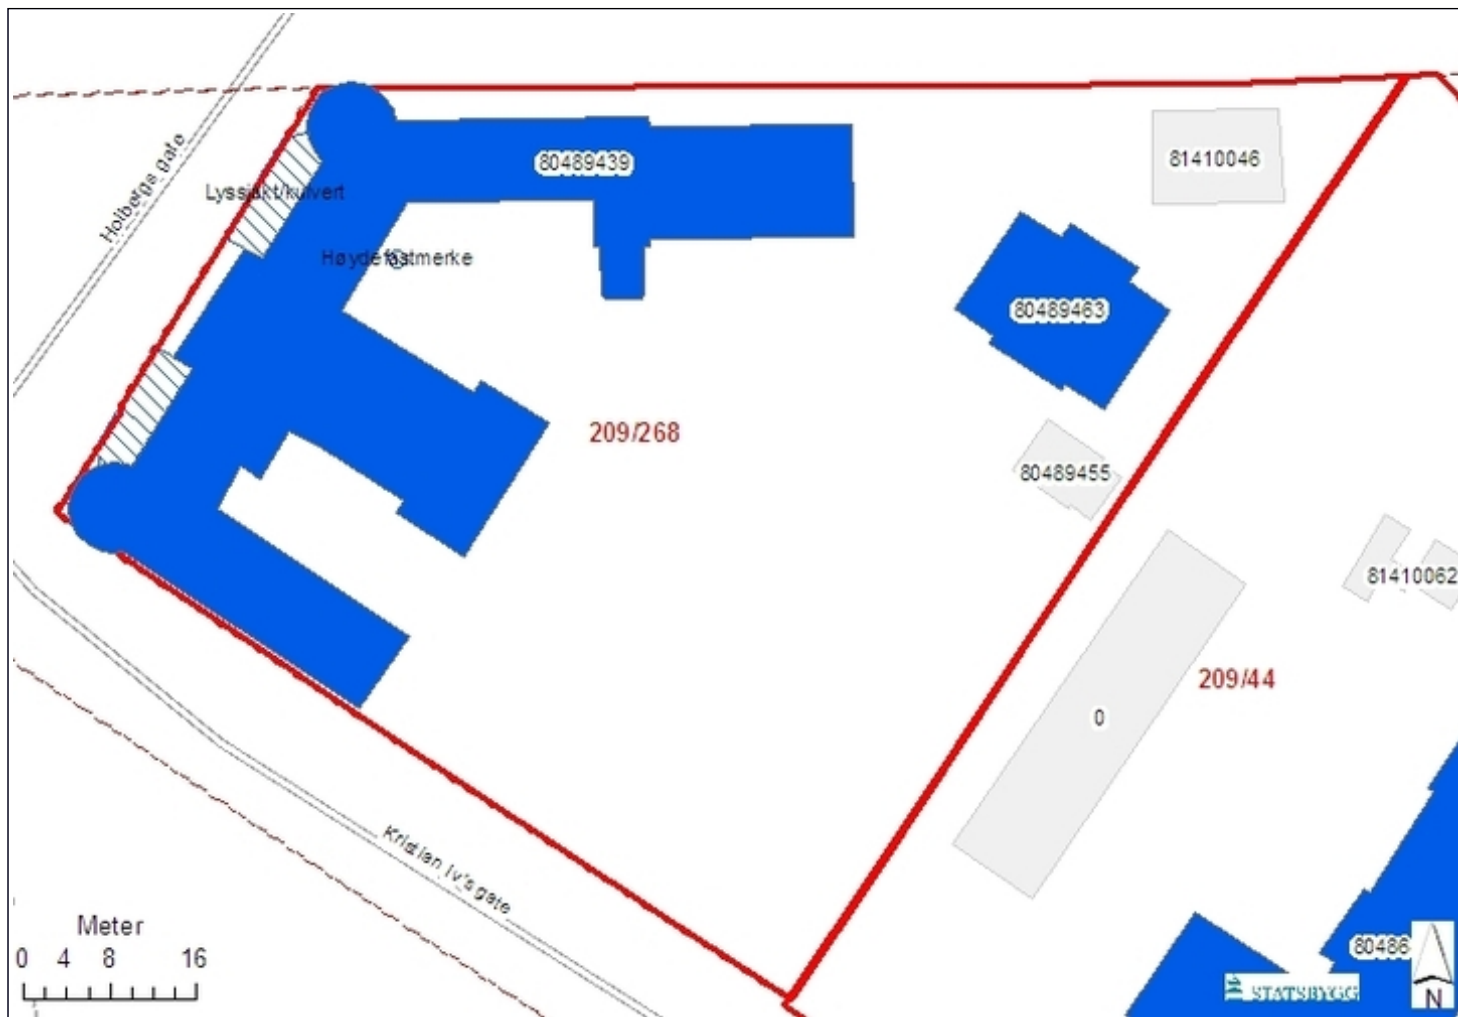
Situasjonskart. Opphavsrett: Statsbygg.

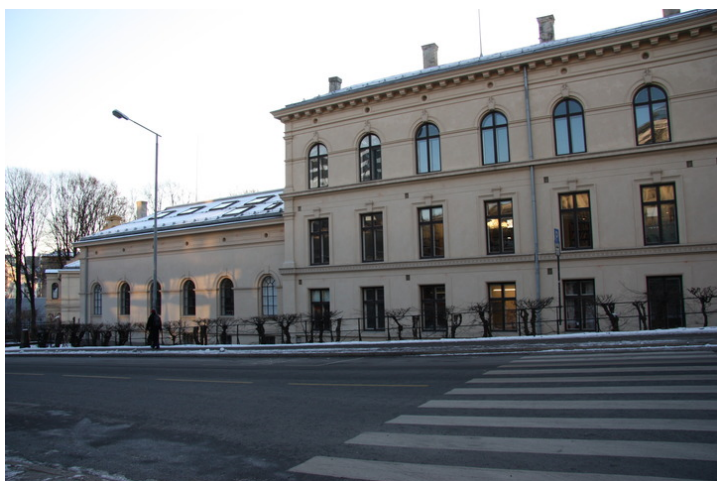
Nordre fløy med skulptursal til venstre. Opprinnelig spesialbygget for plasskrevende trykkepresser med "tørkesal" på loftet. Opphavsrett: Statsbygg.

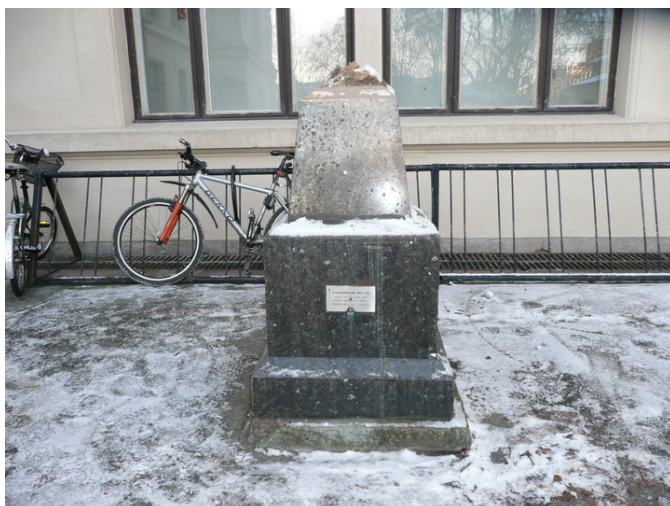
Norges normalhøydepunkt fra 1890-1954 fundert på fast fjell innerst i nordre gårdsrom i form av en obelisk med kule på toppen, begge i polert labradorgranitt. Opphavsrett: Statsbygg.

Beskrivelse: Landets  
normalhøydepunkt fra 1890  
til 1954 sto i indre portrom.  
En liten obelist med kule på  
toppen, begge i polert svart  
labradorgranitt, plassert på  
fast fjell. Pø grunn av stor  
landhevning i Oslo-området  
ble "normalnullen" flyttet til  
Tredgde ved Mandal i  
1954, og labradorkula ble  
flyttet etter i 1956.

| Omfang: | Hele bygningen, eksteriør og interiør. Utomhus omfatter fredningen lyssjaktene foran hovedinngangen mot Norderaaks plass og tiliggende kulverter, samt obelisk i svart labradorgranitt innerst i nordre gårdsrom som var landets normalhøydepunkt i en lang periode fra 1890 til 1954. |

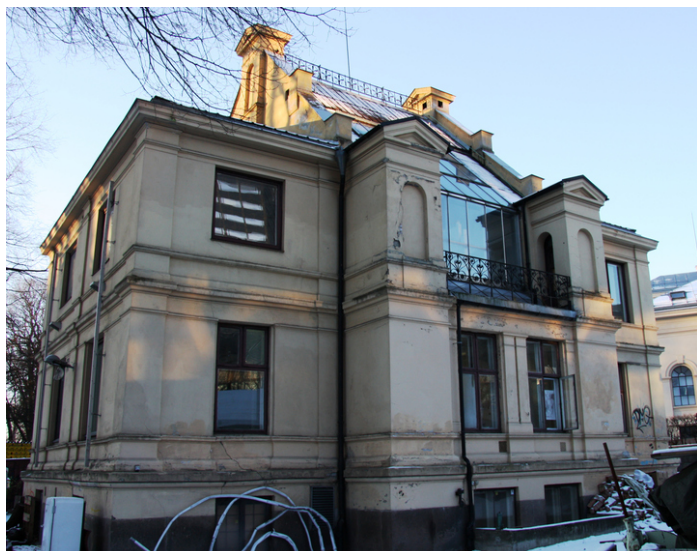
Annekset - dagslysatelier på nordsiden. Opphavsrett: Statsbygg.

Annekset ble tatt i bruk året før hovedbygningen av Den fotografisk-galvanoplastiske seksjonen som var i størst husnød. Seksjonen ble lagt til en egen bygning fordi de mange galvaniske elementene som trengtes til fellingskarnene avga helsefarlige gasser. Bygningen er spesiell rent byggeteknisk med et stort dagslysatelier med store takvinduer.

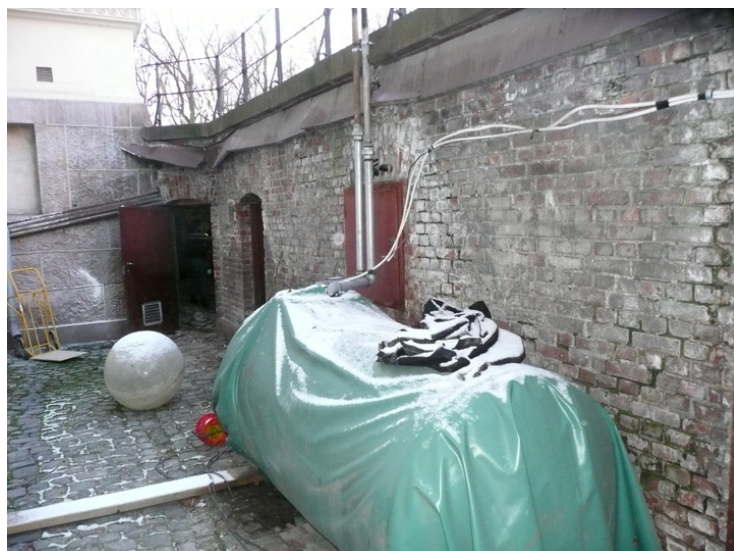
Lyssjakter og kulverter på hver side av hovedinngangen. Opphavsrett: Statsbygg.

Beskrivelse: Lyssjakter  
langs nordvestre fløy på  
begge sider av  
hovedinngangen for å gi lys  
ned i underetasjen, og som  
adkomst til kulvertene som  
var rom under gateplan til  
oppbevaring av kull og ved.

Bygningen hadde ovener i alle rom og korridorer for fyring med koks og ved. Kulverter var muret opp under Norderaaks plass med inngang fra lyssjakter foran vestfasaden til koks- og vedlager.

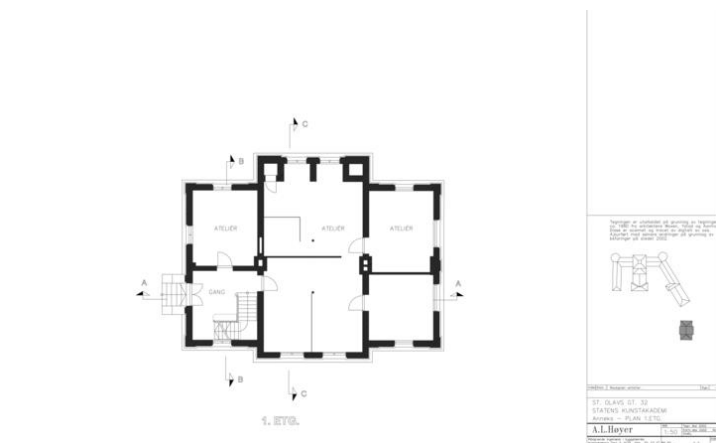
Plan 1. etasje. Foto: Erik Ruud (konvertering) Opphavsrett: Statsbygg.

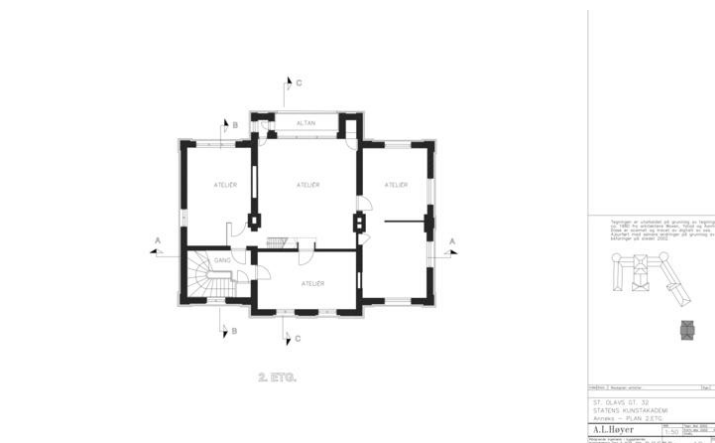
Plan 2. etasje. Foto: Erik Ruud (konvertering) Opphavsrett: Statsbygg.

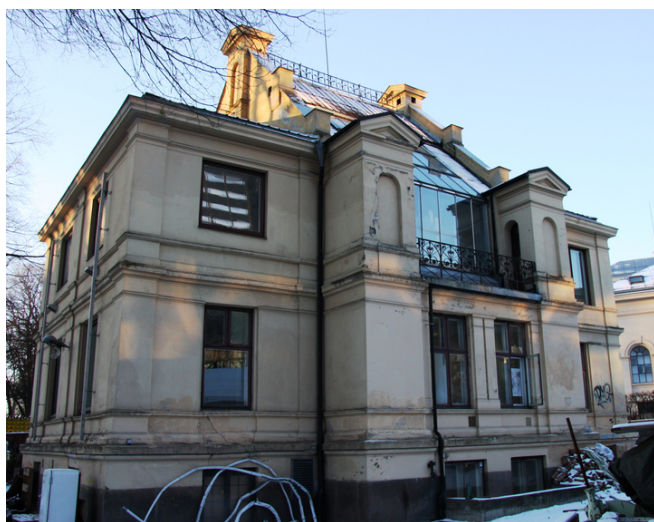
Fasade mot St. Olavs gt. med dagslysatelier. Opphavsrett: Statsbygg.

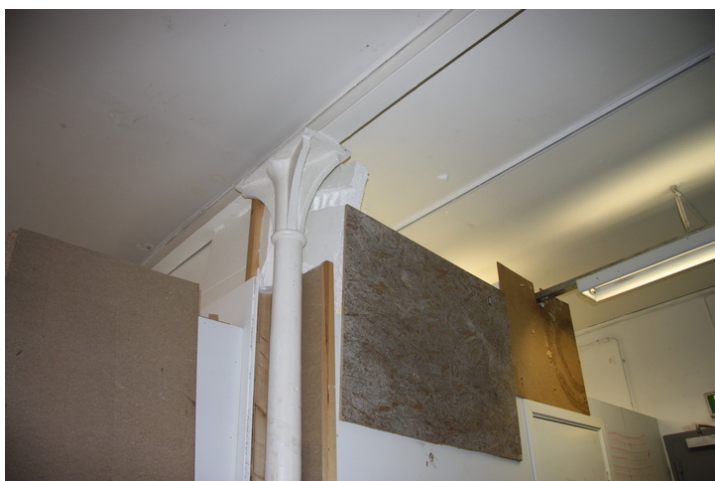
Stålbjelker i 1. etasje. Opphavsrett: Statsbygg.

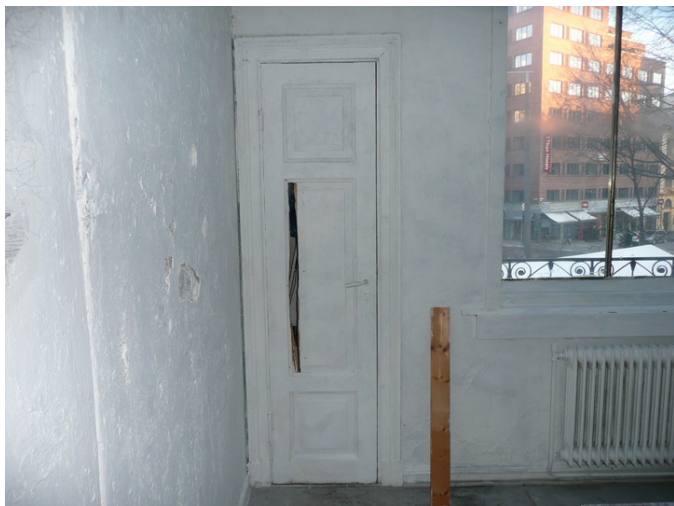
Smal dør til et lite kott på siden av takvinduerne i det store dagslysatelieret. Tilsvarende på motsatt side. Opphavsrett: Statsbygg.

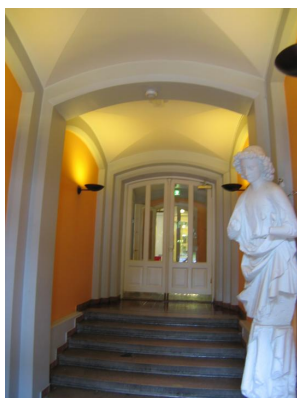
Interiørnr: 02  
Interiørnavn: Inngangsrom  
Beskrivelse: Bildet viser rommet innefor hovedinngangspartiet mot vest. Rommet har et kappehvelv inspirert tak og en statue på den ene veggen.

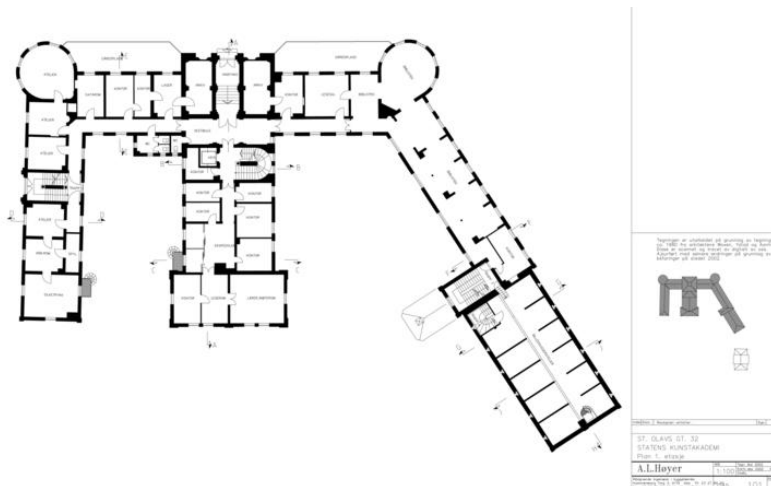
Plan 1. etasje. Foto: Erik Ruud (konvertering) Opphavsrett: Statsbygg.

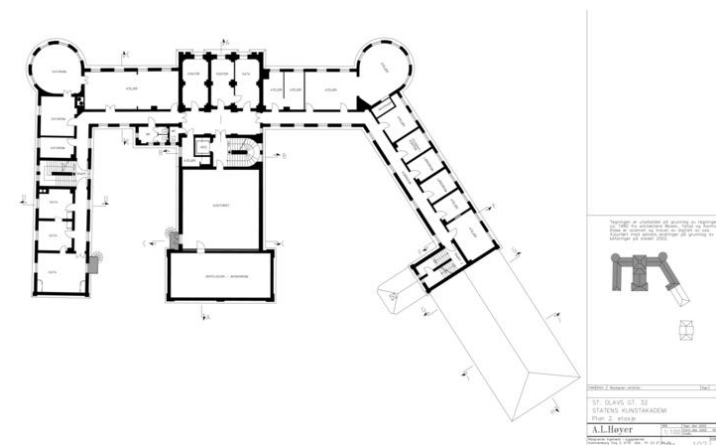
Plan 2. etasje. Foto: Erik Ruud (konvertering) Opphavsrett: Statsbygg.

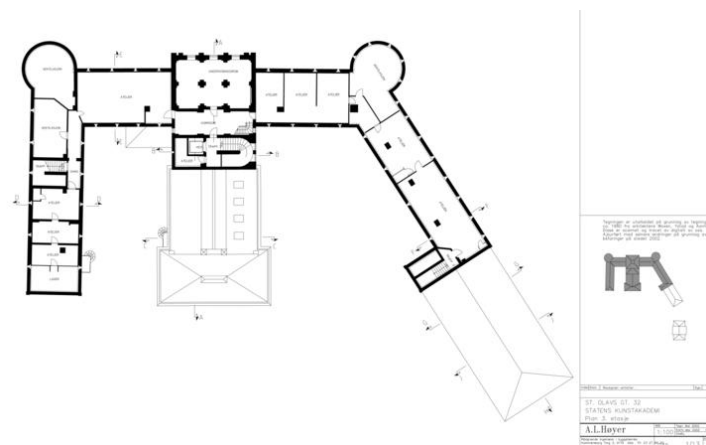
Plan 3. etasje. Foto: Erik Ruud (konvertering) Opphavsrett: Statsbygg.

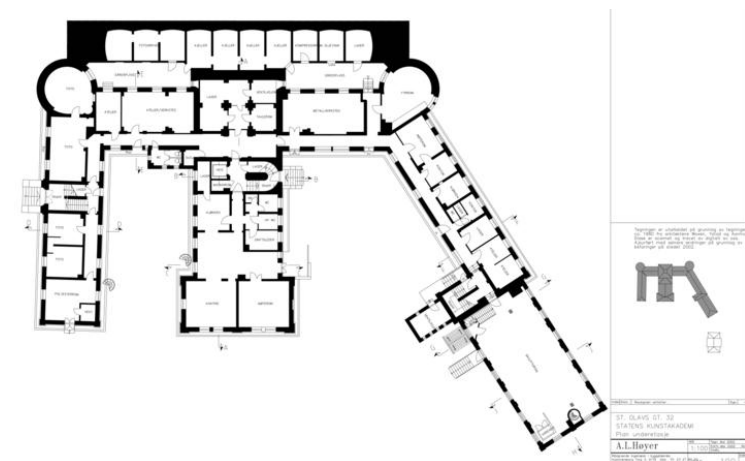
Plan Underetasje. Foto: Erik Ruud (konvertering) Opphavsrett: Statsbygg.

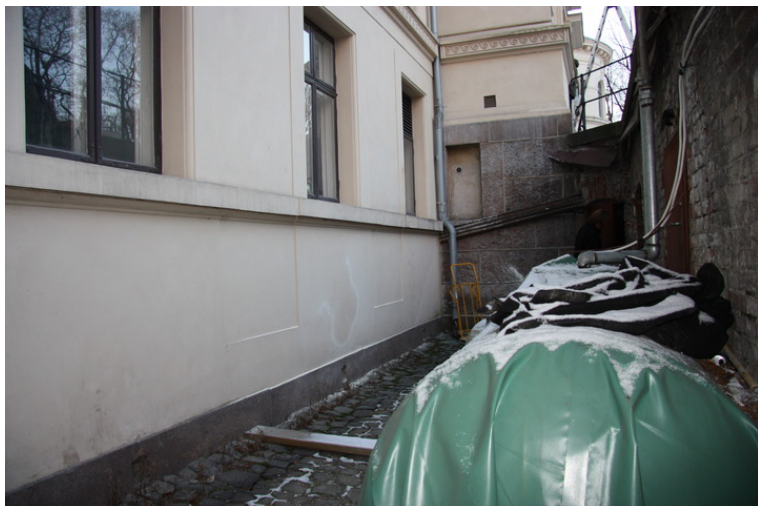
Lyssjakt foran vestfløyen. Opphavsrett: Statsbygg.

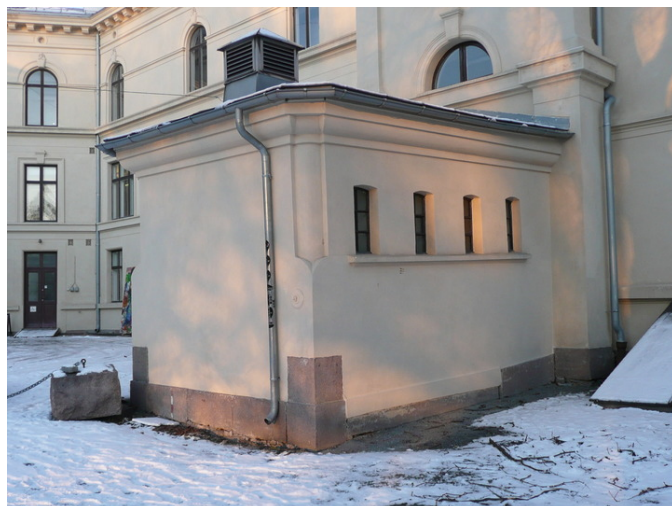
Tilbygg på nordre fløy mot bakgård var opprinnelig utedoer (priveter). WC for alle ble installert først i 1954. Opphavsrett: Statsbygg.

Tidlig, ca. 1900, ble det lagt inn to WC i hovedbygningens 1. og 2. etasje. Disse var forbeholdt direktør, avdelingssjefer og kvinner. For øvrig var det utedoer, "priveter", i et tilbygg til nordre fløy. WC for alle ble først installert i 1954.

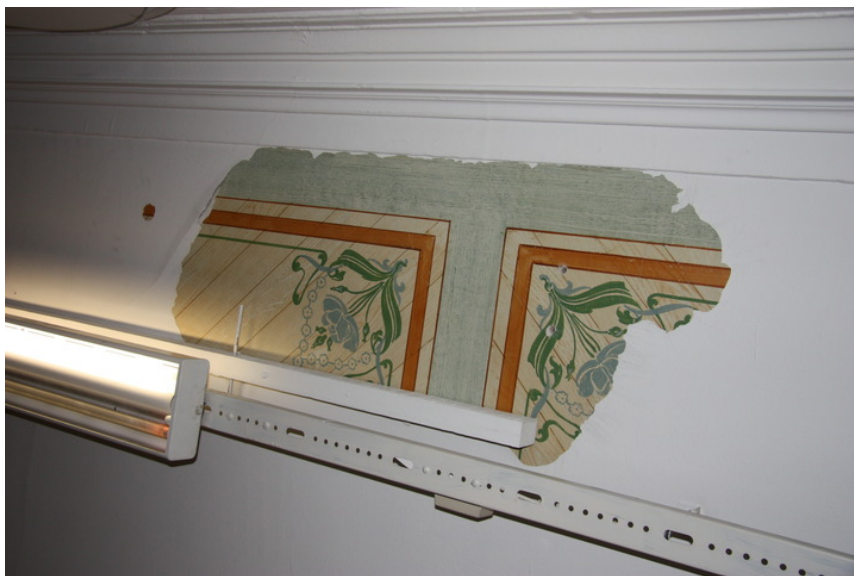
Takmalerier (malt over i dag). Opphavsrett: Statsbygg.

Interiørnr: 4  
Interiørnavn: Atelier.  
Beskrivelse: Atelier i 2.etg. I noen steder i taket er det skrept frem takmalerier som i dag er malt over. Rommet leder inn til et av sirkelrommene, som i dag brukes til datarom. Atelieret har opprinnelig vært to rom. Pga takmaleriene kan det tenkes at dette har vært kontorer eller møterom til bruk av direktører etc.
