## BYGNING 9903390 Portstuene i Blyttsgate

## BYGNING 10134 TØ01 TØYEN HOVEDGÅRD - HOVEDHUS

## BYGNING 10135 TØ2 TØYEN HOVEDGÅRD - DRIFTSBYGNING

## BYGNING 10138 TØ03 BOTANISK MUSEUM

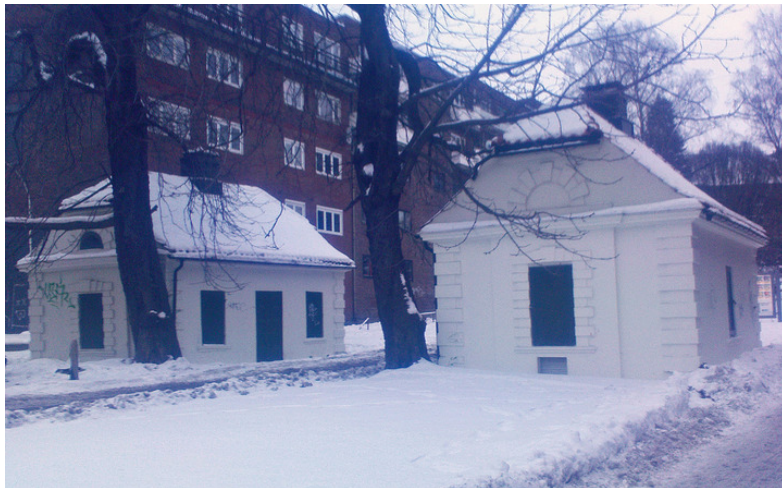
Portstuene i Blyttsgate Opphavsrett: Statsbygg.

De to empirebygningene har halvvalmete tak med rød taktegl, fasadene er pusset og det er grønnmalte dører og plater foran vindusåpningene.

Den ene bygningen har store setningsskader, den andre er i god stand.

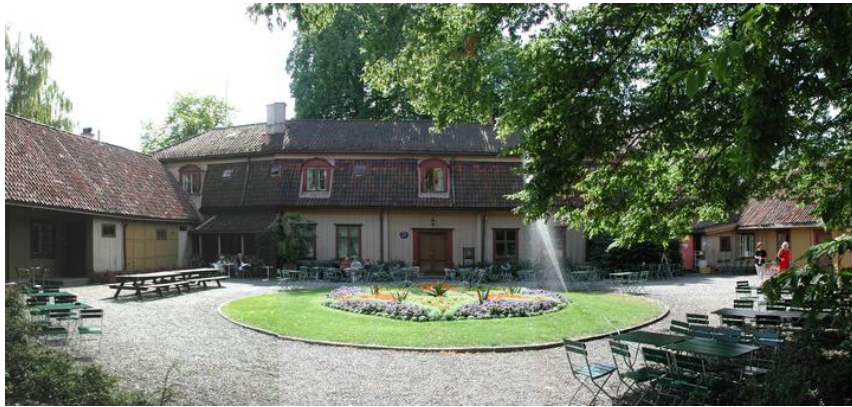
Fasade mot nord. Opphavsrett: UiO.

**Fasader og eksteriør**  
Bygningen fikk sitt nåværende utseende i perioden 1776-1790. Hovedfløyen har mansardtak og fasader med stående trepanel og krysspostvinduer. Fløybygningene har saltak og er pusset, den vestre fløyen har krysspostvinduer og den østre smårutete vinduer av eldre dato.

**Konstruksjon**  
Laftet trebygning med deler i utmurt bindingsverk og bærende yttervegger.

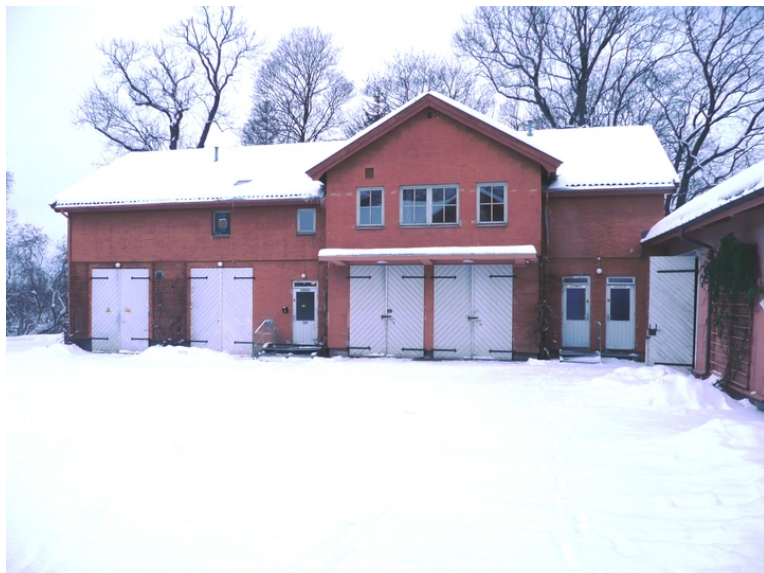
*Driftsbygningen. Opphavsrett: Statsbygg.*

Midtfløyen har stående trepanel og pulttak. Vestfløyen har saltak, er pusset og har takoppløft med saltak både mot vest og øst. Østfløyen, i sveitserstil, har trepanel, takoppløft mot vest og en énetasjes garasjefløy med pulttak lengst i syd. Vinduer, dører og porter er hvitmalt.

Verkstedbygningen mot vest er antakelig støpt, for øvrig er bygningene av tre.

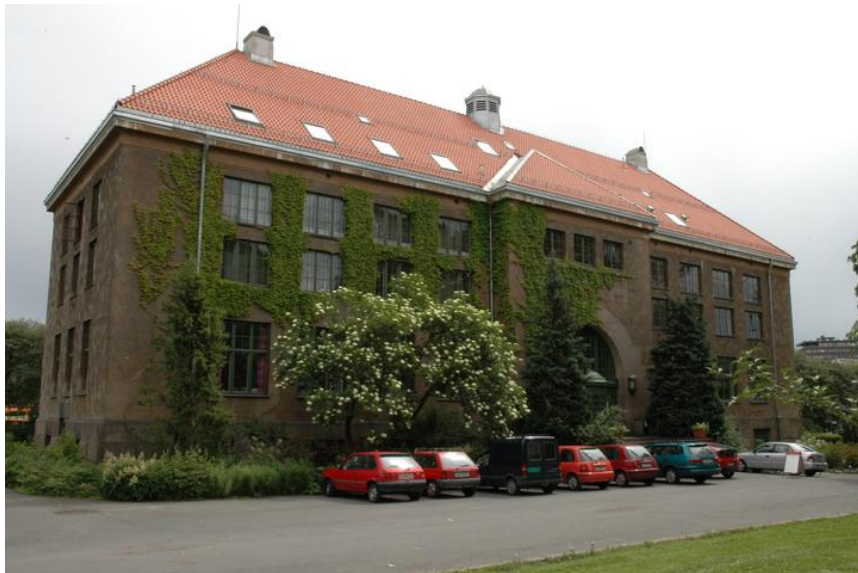
Hovedfasade mot vest. Foto: Raul Da Cunha. Opphavsrett: UiO.

**Fasader og eksteriør**  
Botanisk museum er oppført i senjugend. Fasadene er delvis pusset, delvis granittkledd. Vinduenes sprosseinndeling er karakteristisk for jugendstilen og det samme er hovedfasadens inngangsparti, utformet som et buet felt med rektangulære glassruter og inngangsdører på hver side av en midtstilt rotunde. I rotunden var det opprinnelig svingdør. Bygningen har en høy sokkeletasje, en høy 1. etasje og lavere 2. og 3. etasje. Taket er et høyt valmtak som krones med pipe på hver side og et dekorativt ventilasjonstårn i midten. Taket har takvinduer og er tekket med nyere rød teglstein.

**Konstruksjon**  
Søyler, etasjeskiller og dragere er utført i armert betong. Ytterveggene er bærende teglvegger. Takkonstruksjonen er utført som sperretak i tre.

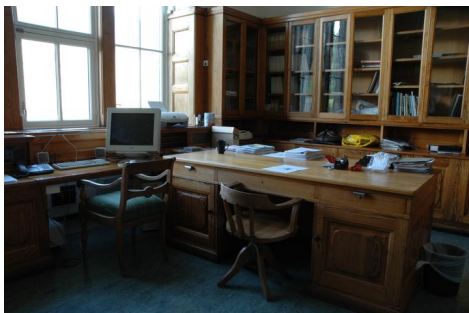
Beskrivelse: Det rektangulære, 4,5 meter høye, sydvestlige hjørnerommet var professor Victor Moritz Goldschmidts (1888-1947) kontor. Det er godt bevart med originale, veggfaste hyller og kontormøbler. Veggene har lys, beiset furubrystning. I brystningen er sofa og vask integrert. Rommet har også et originalt skrivebord i samme materiale.

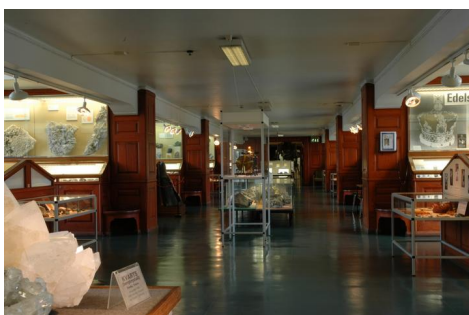
Interiørnr: 231

Beskrivelse: Mineralsalen er tilnærmet lik geologisalen (romnummer 131) i første etasje. Takhøyden er imidlertid lavere i dette rommet, grunnet gallerietasjen som er lagt inn som en tilleggsetasje. Fra salen opp til gallerietasjen er det åpent i nisjene mellom midtgangen og vinduet, noe som gir et naturlig lys til gallerietasjen. Se romnummer 331A.

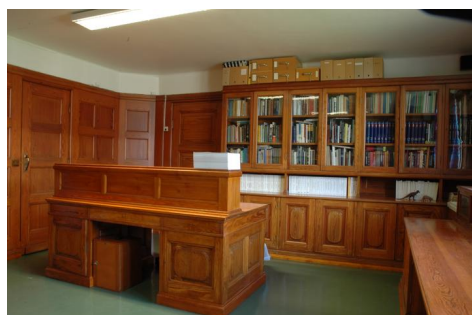
Interiørnr: 203

Beskrivelse: Et godt bevart kontor med originale veggfaste hyller og originalt skrivebord. Overflater er fornyet. Innfelt håndvask i brystning.

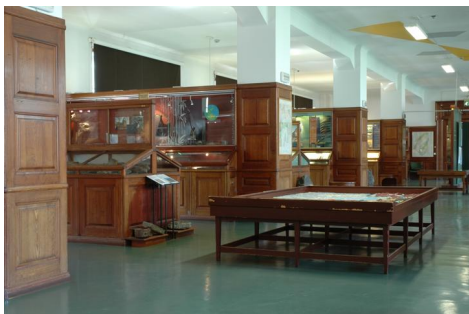
Interiørnr: 131

Beskrivelse: Geologisalen er godt bevart med originale utstillingsmontre.

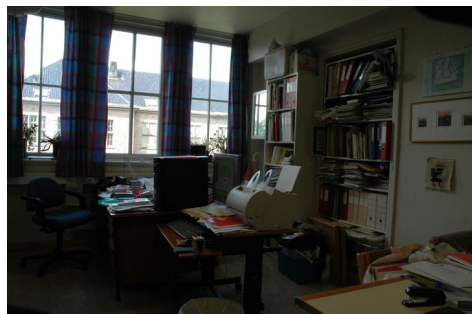
Interiørnr: 202

Beskrivelse: Kontorene i andre etasje har mange likheter med kontorene i første. De fremstår i noe forskjellige fargenyanser, fra lyse- til mørkebrune.

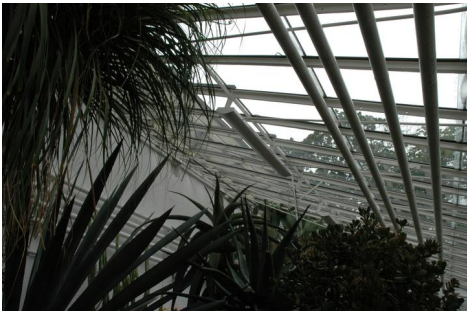
Interiørnr: 110  
Interiørnavn: Interiør  
Beskrivelse: Rommet har glasstak.

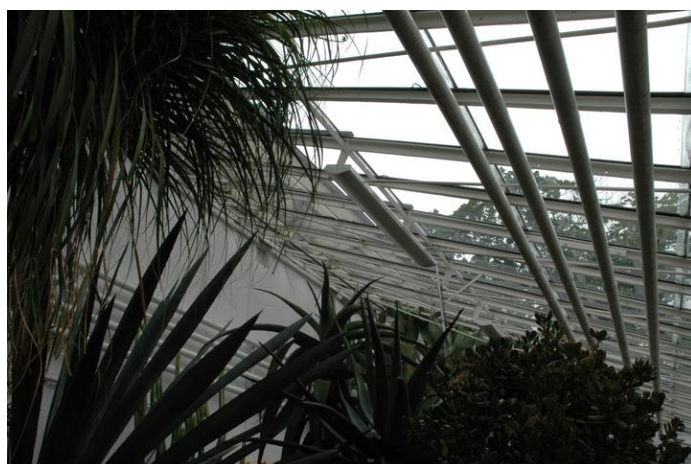
Interiør. Opphavsrett: UiO.

Bygningen er utsatt for store påkjenninger pga. fuktig innelima, og har blitt rehabilitert i flere omganger.
