## Bioforsk Rapport

Vol. 7 Nr. 181 2012

# Flytting av oppdyrket jordsmonn for reetablering av jordbruksarealer

En oversikt over erfaringsgrunnlag og vurderinger av risiko for spredning av skadelige organismer

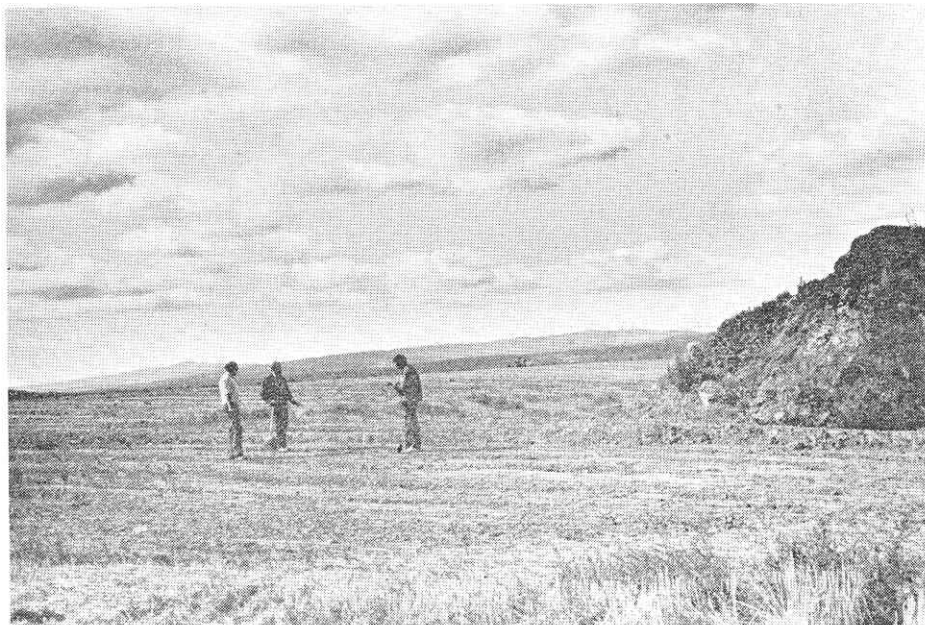
*Figur 2. Påfylt og planert areal på Stenberghaugen, Nedre Eiker. Rest av opprasket matjord til høyre (fra Låg 1981).*

i praksis 70 cm over en oppstikkende fjellknaus, mens dybde ble nærmere 2 m ved fylling av forsenkninger. Det nye jordbruksarealet var relativt flatt (Figur 2), og ingen partier hadde større hellings enn 1:6. Det nye jordbruksarealet grenser inn mot eldre jordbruksareal, slik at en oppnådde et større og sammenhengende jordbruksareal (Figur 3).

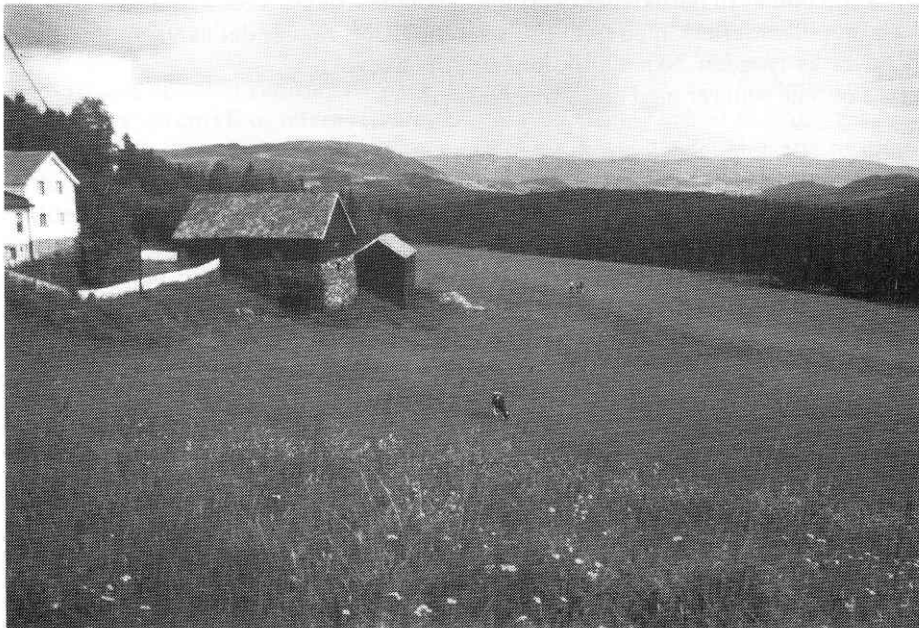
*Figur 6. Ferdig sammenhengende jordbruksareal på Hølo i 1985, med 30-50 cm jordlag over sprengstein (fra Vigerust & Njøs 1987).*

Det ble gjort forsøk med ulike tykkelser av jordlag over sprengsteinen, fra 20-30 cm til 50-60 cm. Gustav Fystro (pers. medd.) som arbeidet med undersøkelser på dette området i forbindelse med sin hovedoppgaver ved NLH, har gitt opplysninger om at det var underskudd på jord i dette prosjektet, og at større deler av arealet fikk tynnere jorddekke enn opprinnelig planlagt. Dette området har grasdyrking, og grasrøtter når gjerne 50-60 cm dypt. Det ble påvist økte avlinger med økende jorddybde, og de områdene med grunnest jordlag har i tørre perioder fått reduserte avlinger på grunn av tørkeskader. Det er bare de delene av området som har 50-60 cm jorddybde som kan pløyes. Vigerust & Njøs poengterer at det er lett å glemme at egenskapene til B-sjiktet (laget under matjordlaget) er av stor betydning for planteveksten, da fysiske- og biologiske prosesser har skapt struktur og poresystem i dette laget. Ved maskinell behandling av dette laget (som omgraving eller flytting), er det således svært viktig å unngå for stor ødeleggelse av den naturlige strukturen i dette laget. De har derfor anvist hvordan en bør gjennomføre jordflytting for å unngå at jord skades unødvendig ved flytting.

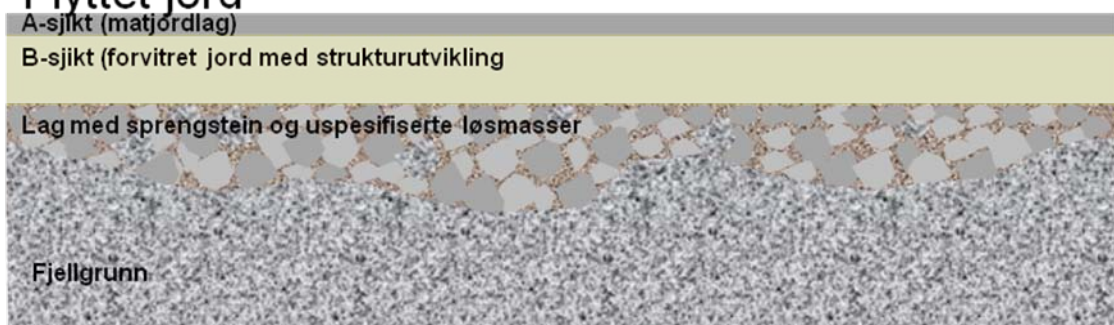
Figur 7. Principsskisse for flytting av jord med gjenoppbygging av opprinnelig lagrekkefølge.

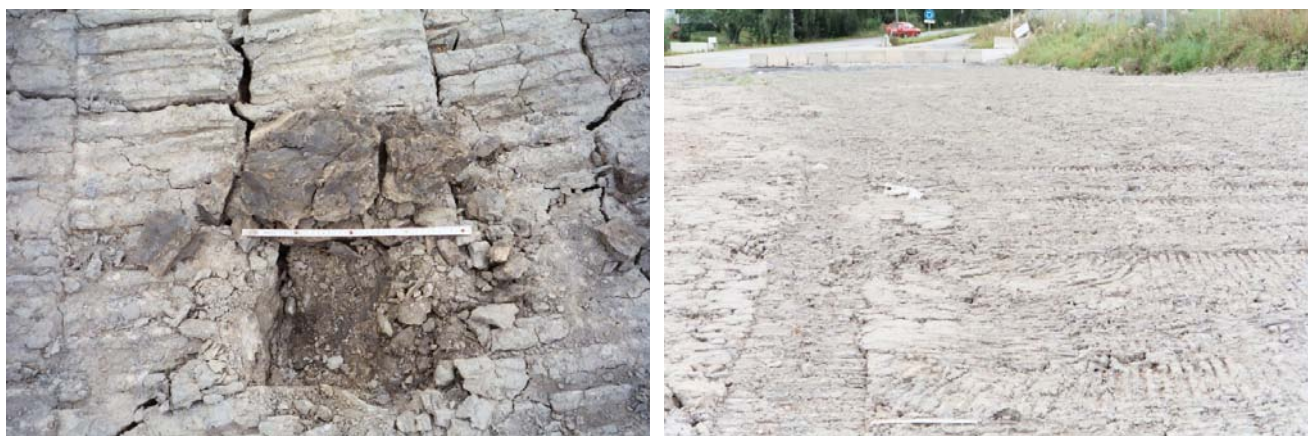
*Figur 8. Utplanert undergrunnsjord av siltig mellomleire for gjenetablering av jordbruksareal. Opprasket matjordlag med ugras er synlig i øvre høyre kant på bildet til høyre.*

Et typisk eksempel på et prosjekt på leirjord der det skulle vært tatt vare på B-sjiktet er vist i figur 8. I dette tilfellet er det planert ut undergrunnsleire uten struktur, som ved planeringen har blitt fullstendig dekt av spor.

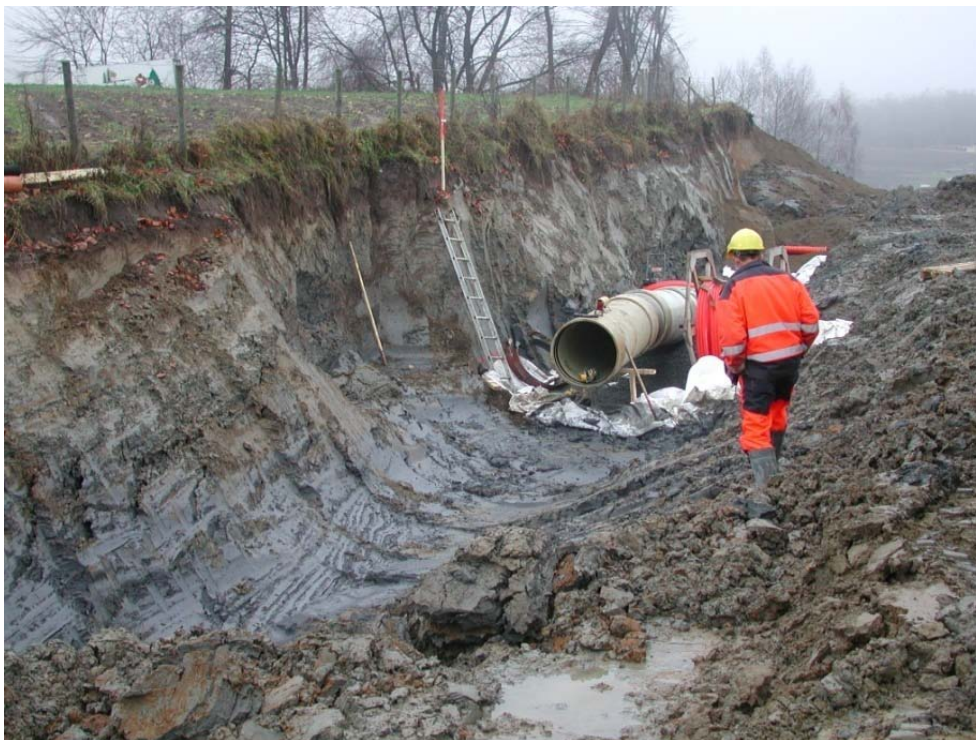
*Figur 11. Graving av vannledning gjennom jordbruksområde i Lier.*

Det mest vellykkede prosjektet Jordforsk/Bioforsk Jord og miljø har vært involvert i er graving av reservevannledningen fra Glitre til Asker på tvers av Lierdalen (Figur 11). I dette prosjektet var det gjort avtaler med grunneiere om at jordsmonnet skulle behandles skånsomt og med best mulig kompetanse, slik at en ikke skulle få varig forringelse som jordbruksareal. Det ble gjennomført detaljerte undersøkelser av jordsmonnet, og foretatt en nøye beskrivelse av hvordan en skulle skille ulike lag, parsell for parsell (Figur 12). Ved å skille massene sjiktvis, kunne en legge tilbake massene i samme dybde som de opprinnelig lå. Siden strukturen i B-sjiktet kunne være veldig godt utviklet, mens lagene dypere ned var massive eller hadde grove strukturelementer (Figur 13), var lagvis behandling svært viktig for å oppnå et godt resultat. Alle anvisninger ble fulgt opp helt ned til den enkelte maskinfører, og det ble benyttet maskinførere med bakgrunn fra jordbruksdrift. Det ble også lagt avgjørende vekt på å minimere trafikkbelastningen på jordbruksarealer, og det ble derfor bygd opp midlertidige kjøreveier der all massetransport ble konsentrert (Figur 14).

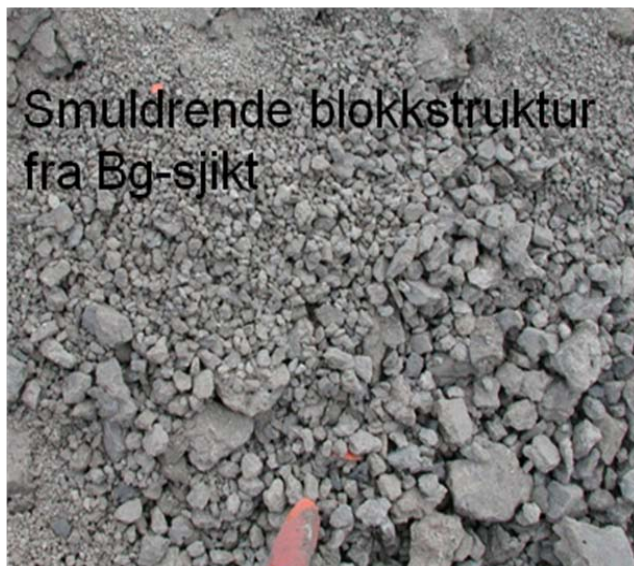
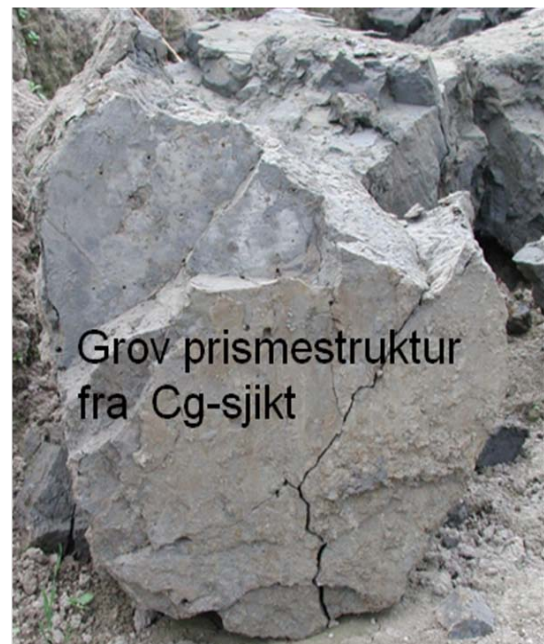
Figur 13. Smuldrende blokkstruktur fra B-sjikt til venstre og grov prismestruktur fra C-sjikt til høyre

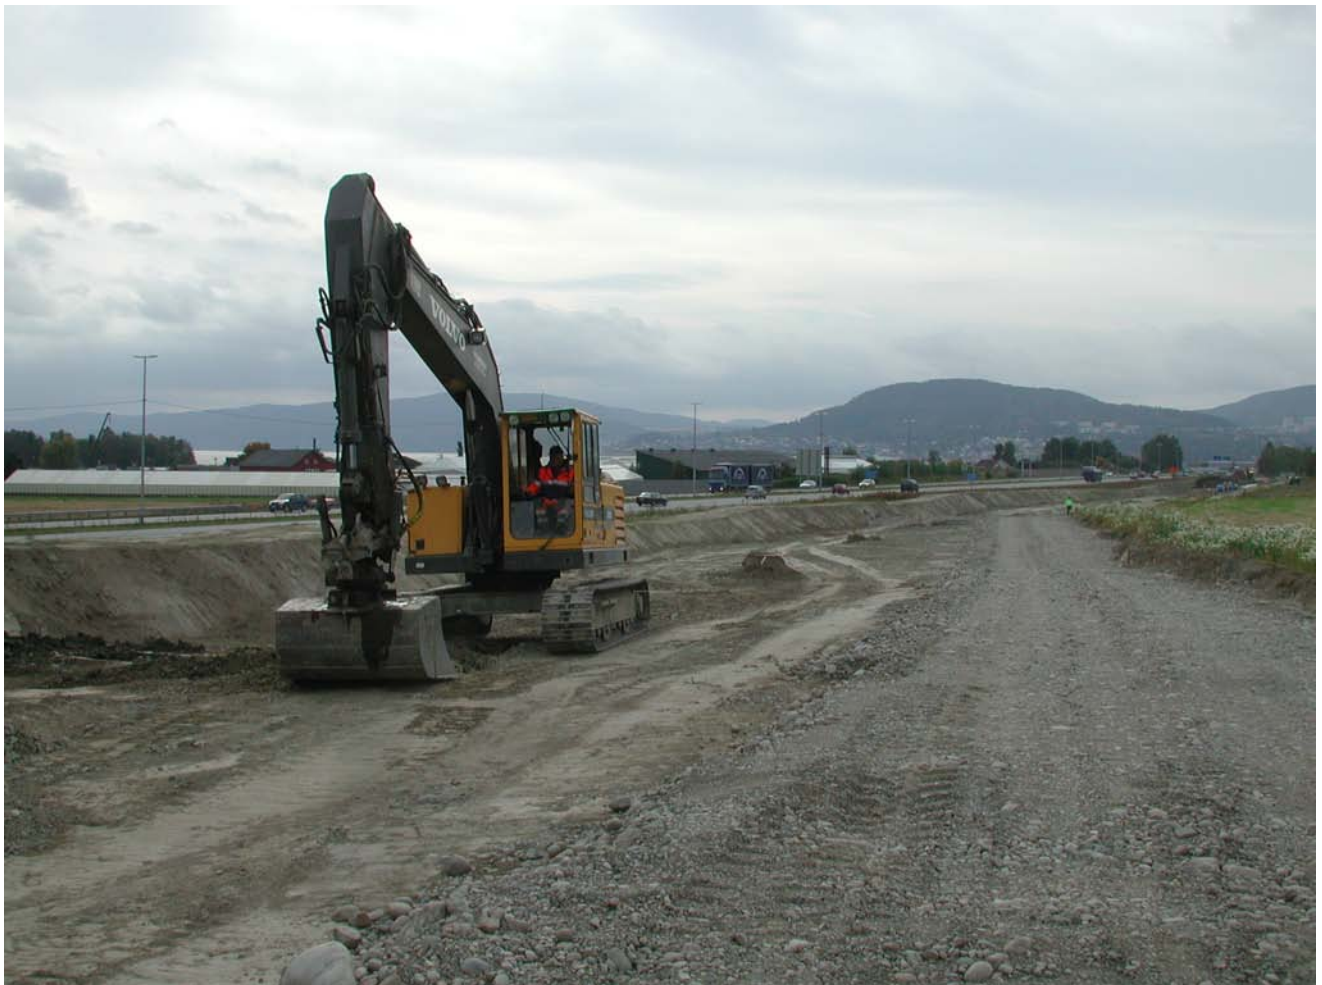
Figur 14. Midlertidig kjørevei for anleggstrafikk og massetransport i Lierdalen.

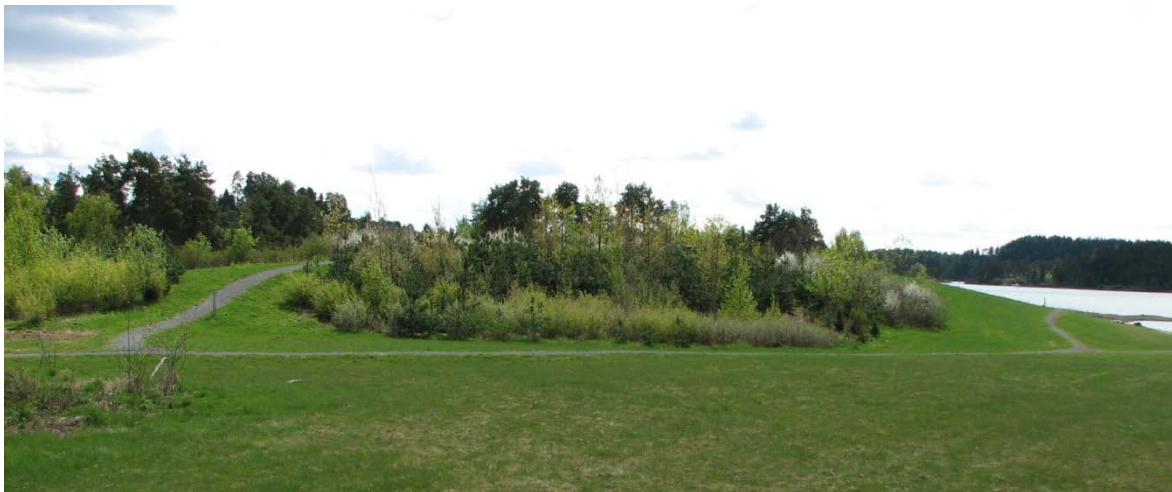
Figur 15. Grasslette og oppbygde koller med trevegetasjon på tidligere flystripe på Storøya, Fornebu.

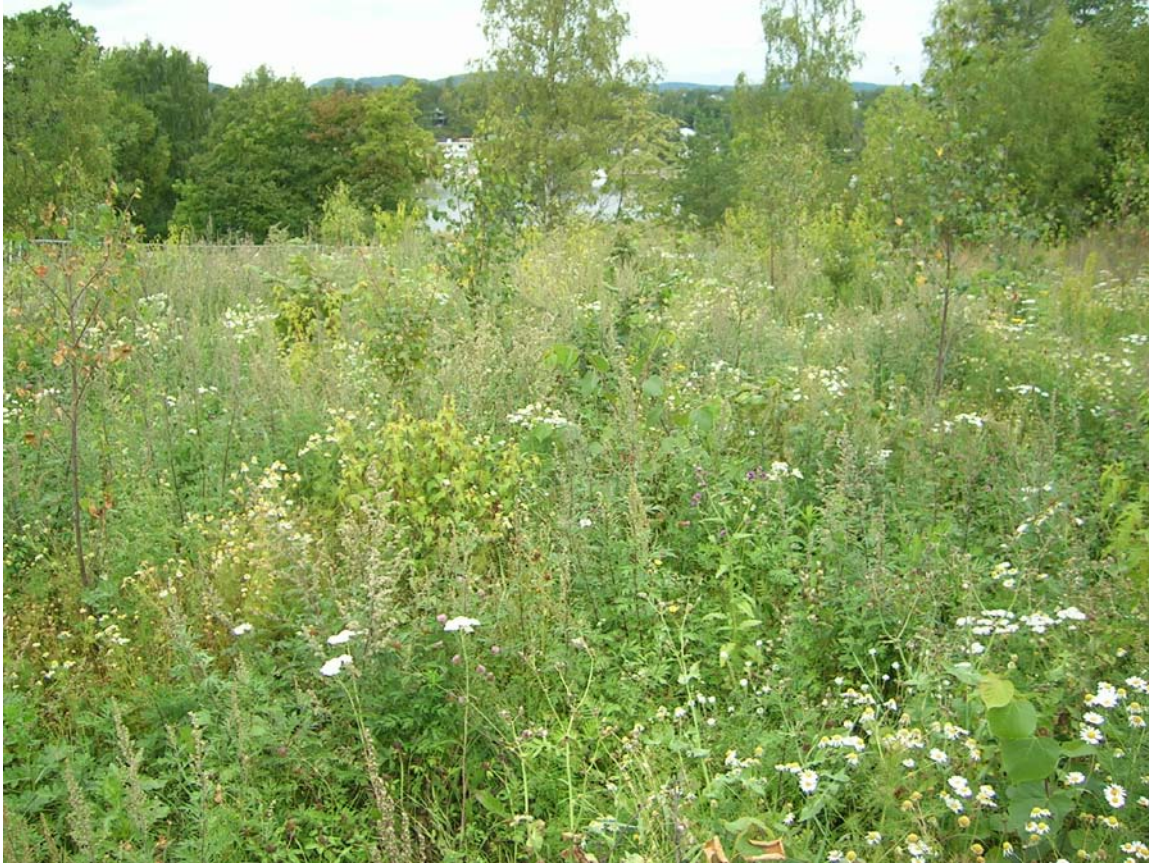
*Figur 16. Plantefelt på Fornebu uten tiltak i forhold til frøbank i jorda.*

På Fornebu ble det foretatt flere botaniske undersøkelser for å kartlegge botanisk arts mangfold i de ulike områdene. Dette ga god oversikt over både ønskede og uønskede arter. Dessverre var det ofte slik at det var uønskede arter i samme område som arter en ønsket å ta vare på. Dersom en lot frøbanken komme opp ukontrollert, ble resultatet gjerne et betydelig mangfold, men med dominans av problematiske arter (Figur 16 og 17).
