# UNIVERSELL UTFORMING

VERBAL RAPPORT  
2011

# Tilgjengelighetskartlegging på Jessheim

## - RAPPORT -

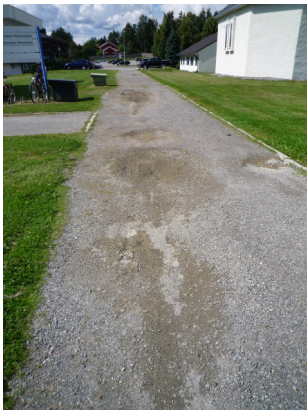
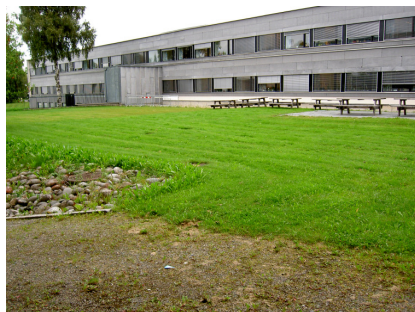
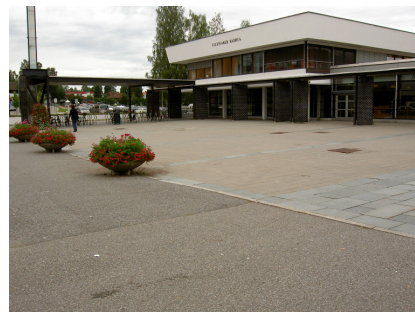
Rådhusplassen er stor og åpen, og adkomsten til hovedinngangen er trinnfri. Det er lagt en stripe med mørkere heller som leder til inngangspartiet på bygningen. Denne fungerer som et ledende element.

Rådhusparken har store gressplener som har potensial til ulike aktiviteter. Grøntområdet, som i hovedsak ligger bakenfor Ullensaker Rådhus og Kulturhus, har noe nedsatt tilgjengelighet. Gangforbindelsen mellom parkeringsplassene er dekket av grus, og dekket er delvis ujevnt. Denne må opparbeides slik at dekket blir tilfredsstillende. Gangveien opp til øvre platå (mellom rådhusfløyene) er også noe ujevn og tildels gjengrodd med gress. I tillegg er den siste bakken opp veldig bratt og utilgjengelig. Det bør gjøres noe vedlikeholdsarbeid for å sikre at fremkommeligheten er god. Det er i tillegg mulig å komme ut på øvre del av Rådhusparken ved å benytte utgangsdøra fra servicetorget, men det er en nivåforskjell på ca 4 cm som gjør det vanskelig å ta seg frem på egenhånd.

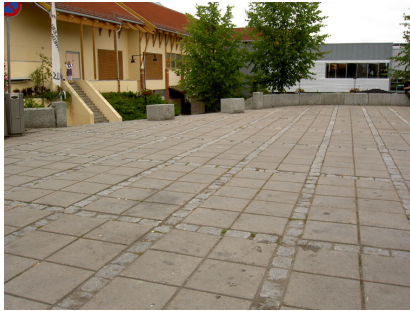
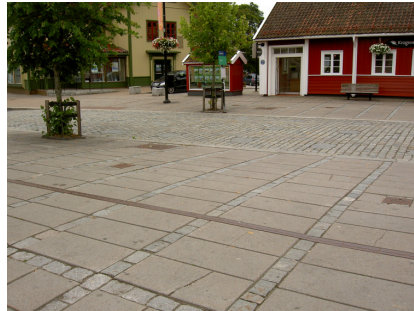
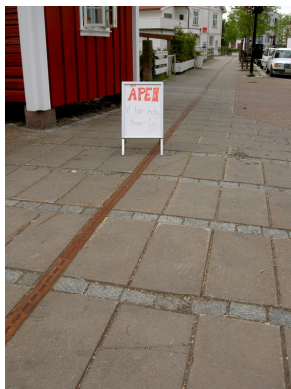
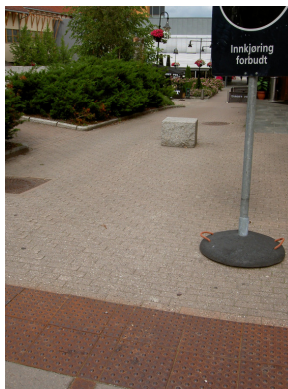
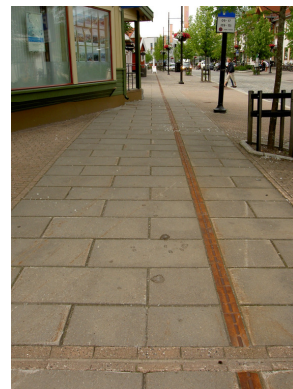
#### **Storgata og torgplassen**

"Myldrearealet" i krysset Storgata / Torggata er belagt med brostein. Dette gjør at tilgjengeligheten er noe nedsatt. Ledelinjene som ligger på to sider i Storgata er ikke tydelig følbare på dette området. Dette grunnet at smågatestein og heller ligger i et rutemønster og ledelinjen skiller seg ikke tydelig ut i underlaget. Bredden på ledelinjen er lik bredden på smågatesteinen, og den skiller seg heller ikke tydelig ut fra underlaget. Selv om ledelinjen ikke fungerer helt optimalt anses det ikke som nødvendig å gjøre endringer på plassen. Erfaringene med ledelinjen i støpejern er nyttige i fremtidige prosjekt. Skulle det i fremtiden være aktuelt å utbedre Storgata, anbefales det at bruk av ledelinje / ledende elementer tas opp som et tema. Det ble også observert at skilt er plassert på og/eller tett inntil ledelinjen. Plassering av skilt må ikke stå i veien for forgjengere, og bør plasseres i en møbleringssone eller utenfor gangarealet.

Fra Storgata og ned til senteret (Torggata) er det plassert et skilt for å markere innkjørsel forbudt og en stor steinblokk. Dette skiltet bør være i større kontrast til dekket for at det skal være synlig nok, og steinblokken har for liten kontrast til belegningssteinen.

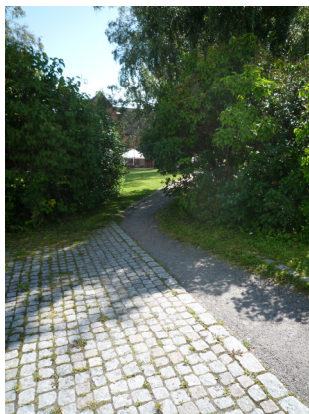
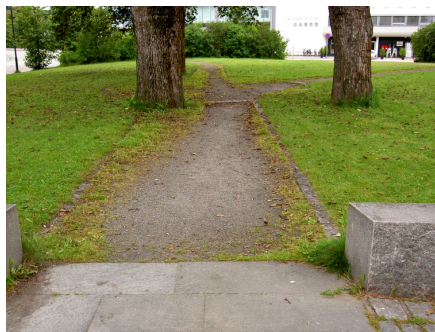
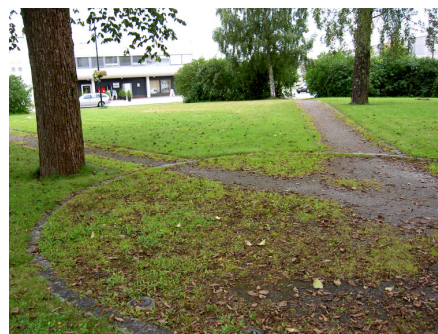
Stasjonsparken er en sentralt beliggende park i sentrumsområdet på Jessheim, og har adkomst fra alle kanter. Gangforbindelsene i parken er noe gjengrodd og det er enkelte nivåforskjeller mellom dekket og kantsteinen noen steder. Det er lagt smågatestein for å skille gangbanen fra gresset, og dette er ment å være en ledelinje. Steinene er enkelte steder ikke synlige, og gangbanen er derfor ikke tydelig definert. Vedlikeholdet i parken må bedres og det må fylles på litt grus i gangbanene.

Ved inngangen til parken fra rundkjøringen i Ringvegen / Furusethgata, er det til dels vanskelig å gå grunnet mye busker som går inn i gangveien. Syrinbuskene må beskjæres.

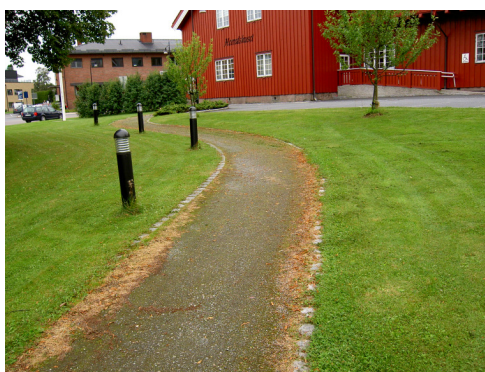
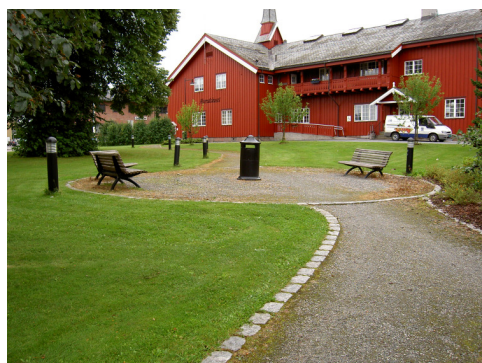
### Herredshusparken

Herredshusparken har en gangforbindelse fra Storgata og en sittegruppe med krakker. Gangforbindelsene er til dels gjengrodd, og fører til noe nedsatt kontrast mellom gangvei og gress/plen. Plassering av søppelbøtte i midten av sittegruppe er ikke hensiktsmessig.

Parken trenger en opprustning og det er foreligget planteplan for opparbeiding av plassen med krakker. I forbindelse med oppgradering av plassen må også gangbanene opprustes (fjerne gress fra kantsteinene og noe påfyll av grus).

Det er planlagt en opprustning av parken, og prosjektet planlegges jobbes med høsten 2011.

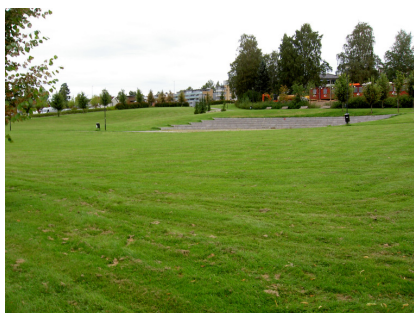
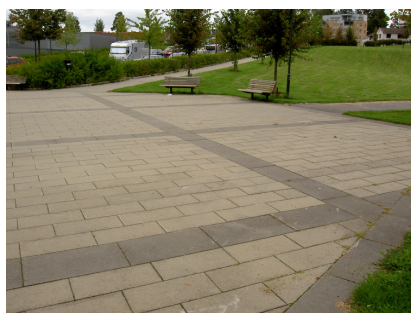
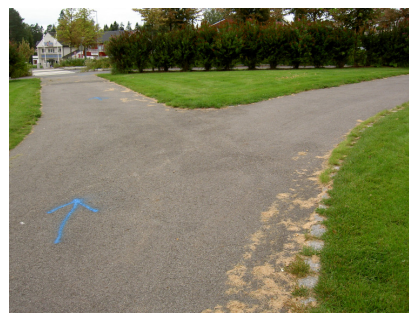
### Romsaasparken

Romsaasparken har god tilgjengelighet for alle. Gang- og sykkelforbindelse gjennom parken har god kontrast og bredde. Det er lagt ned kantstein som skal fungere som ledende element, men kantsteinen er knapt synlige på grunn av at de er gjengrodd av gress. Gresset fungerer derimot som ledelinje og tilgjengeligheten oppfattes ikke

som redusert. Det er plassert flere krakker i parken hvor det er fint å sitte. For å hindre at gangbanen blir smalere, må gresset i kantsteinsrekken fjernes.

Romsaastorget er belagt med heller med kontrastfarger. Heller med mørkere farge er lagt som linjer på skrå over plassen. Dette gjelder for øvrig flere av torgplassene som ligger på Romsaas. Dette systemet kan oppfattes som noe villedende, da linjene ikke markerer retning for gang- og sykkelveg.

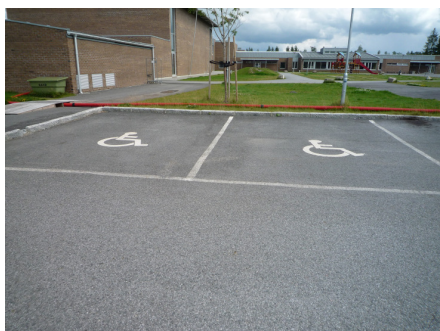
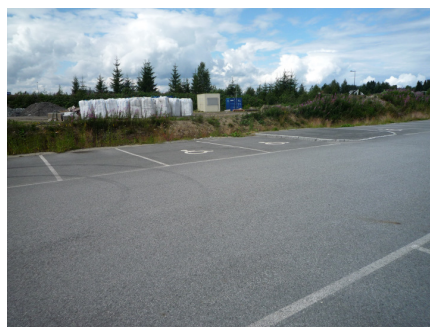
### **Gystadmarka skole**

Tilgjengeligheten på Gystadmarka skole er god. HC-parkeringsplassene er anlagt et stykke unna hovedinngangen, men det er trinnfri inngang. I tillegg er det mulig å kjøre nærmere inngang på baksiden av skolen og komme helt inn til døra. Dette er ikke skiltet. Parkeringsplassene er kun markert på dekket, og det må derfor settes opp skilt slik at plassene er synlige også på vinterstid med snø på bakken.

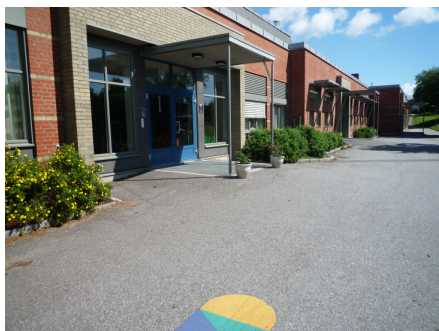
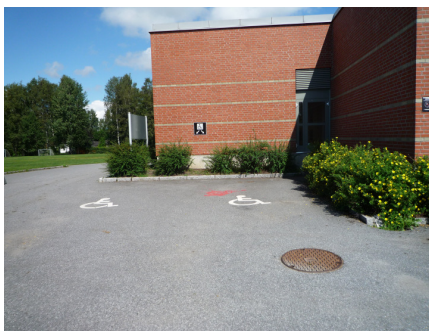
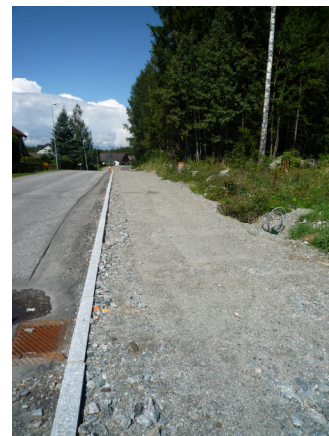
## Døli skole

Det er trinnfri adkomst til skolens hovedinngang. HC-parkeringsplassene er anslagsvis 30 – 40m fra inngangspartiet. Parkeringsplassene er markert både på dekket og med skilt, men de er noe mindre i størrelse enn anbefalt.

Fortau fra Trondheimsvegen til Døli skole langs Renalstuvegen er under opparbeiding og vil trolig ferdigstilles i løpet av høsten 2011.

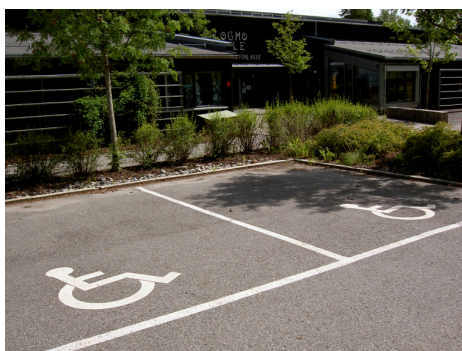
## Skogmo skole

Det er gode gang- og sykkelforbindelser til Skogmo skole fra de omkringliggende boligområdene. HC-parkeringsplassene ligger i kort avstand til hovedinngang, som har trinnfri adkomst. Parkeringsplassene er kun markert på bakken og har ikke skilt. Dette må settes opp før vinteren, da plassene vil stå umerket når bakkes dekkes av snø.

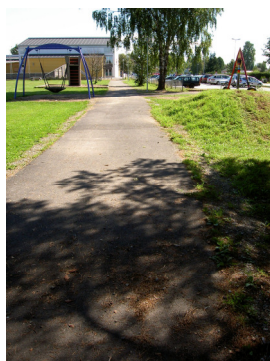
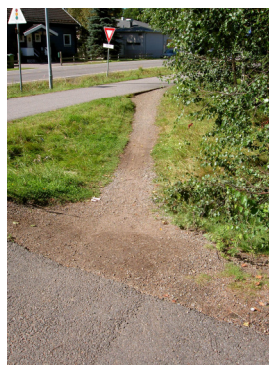
## Jessheim skole og ressurscenter

Skolen er tilgjengelig fra flere kanter, og det er både gang- og sykkelforbindelser til skoleområdet. Det er ikke markert HC-parkeringsplasser på skoleområdet. Det er noe manglende markering av gang- og sykkelvegen som går rundt uteområdet vest for skolen. Det må etableres en bedre forbindelse fra gang- og sykkelvegen rundt skoleområdet og ut gang- og sykkelvegen langs Ringvegen da denne ikke er tilgjengelig slik den er nå.

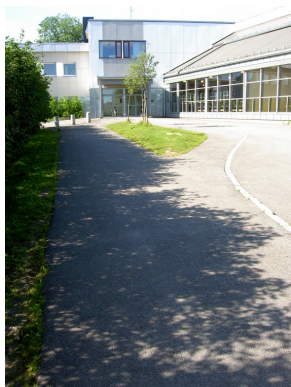
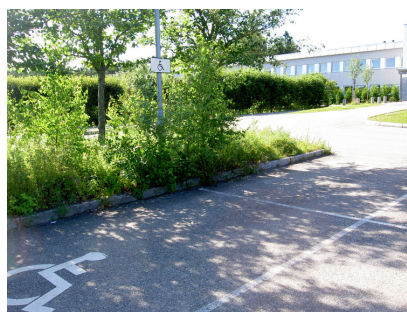
### **Allergot ungdomsskole**

Ved adkomst til Allergot ungdomsskole er inngangspartiet godt synlig. Det er trinnfri inngang. Kontrasten mellom gress og asfalt langs gangveien som fører til inngangspartiet fungerer som et ledende element og fungerer godt. På parkeringsplassen er det avsatt to parkeringsplasser til forflytningshemmede. Avstanden til hovedinngangen er noe lang, men vurderes som tilgjengelig grunnet jevnt dekke og svak stigning. HC-plassene er markert både med skilt og på asfaltdekket. Skiltet er til dels skjult av busker/beplantning.

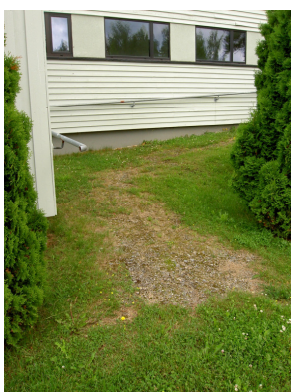
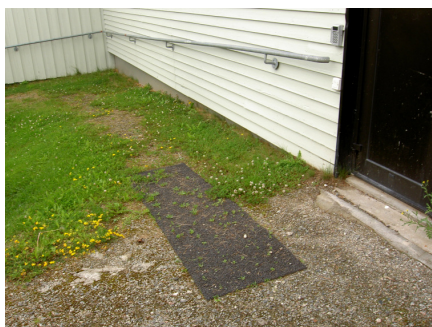
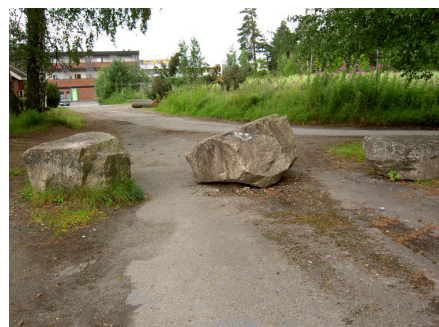
### **Jessheim VGS og Jessheimhallen**

Skoleområdet skal bygges om, og det skal bygges ny skolebygning med tilhørende uteområder. Slik området er i dag er det nedsatt fremkommelighet grunnet flere

faktorer. Det er ingen tydelig gang- og sykkelveg fra skoleområdet ned på Gardermovegen. I tillegg er det ved adkomst til skoleområdet (fra Gardermovegen) lagt store steiner for å hindre trafikk inn på området. Dette er en hindring for alle, og steinene har ikke god nok kontrast til omgivelsene. Det ble ikke funnet HC-parkeringsplass på området. Det må etableres tydelig gangforbindelser når området bygges om og det bygges ny skolebygning.

Ved Jessheimhallen er det lagt opp til en rampe for rullestolbrukere. Denne er ikke tilgjengelig slik den står i dag, og det er nødvendig å ruste den opp. Dekket er en blanding av grus og gress. Det er ikke markert HC-parkeringsplasser i tilknytning til hallen.

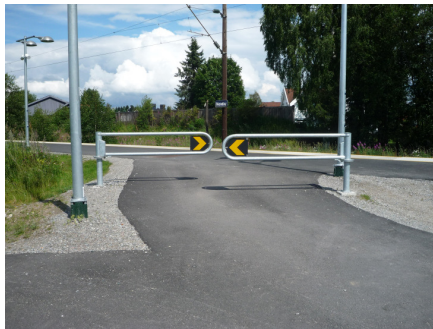
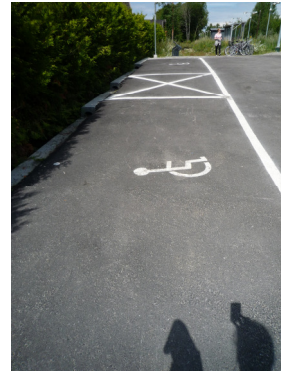
Ved krysning av jernbanesporene er fremkommeligheten redusert grunnet store ujevnheter i dekket på fortauet der de krysser jernbaneskinnene. Dette må forbedres da det er eneste muligheten for krysning av jernbanesporet i området. Krysningen er vanskelig tilgjengelig både for syklister, rullestol og rullatorbrukere og personer med barnevogn.

Stigningen for å komme opp på plattformen på stasjonen er noe bratt, men dekket er jevnt og det anses ikke som problematisk å komme seg frem med verken barnevogn eller rullestol.

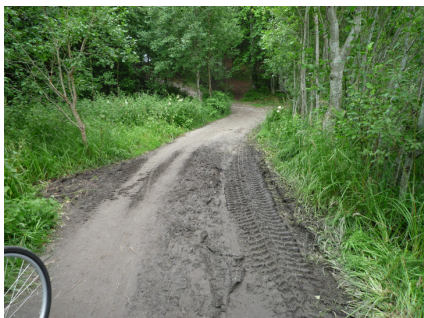
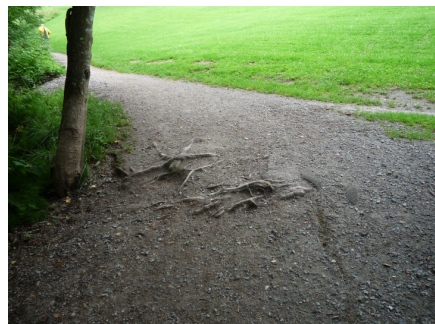
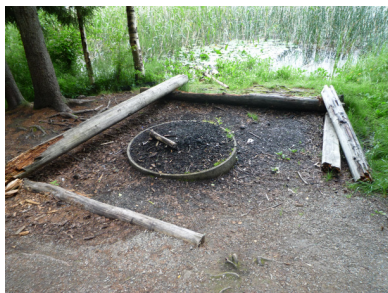
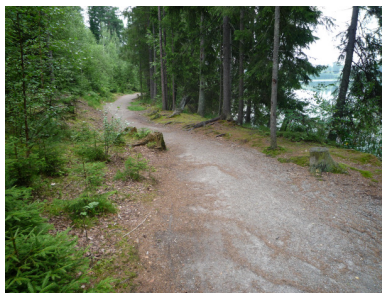
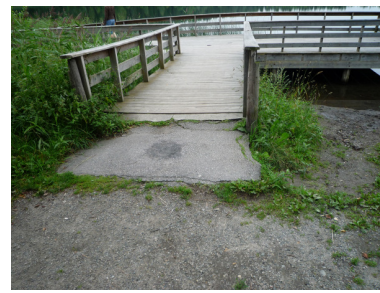
##### **Nordbytjernet**

Stien rundt tjernet har blitt opparbeidet og er ment å være tilgjengelig for alle, både for de med sykkel, barnevogn og rullestol, og for barn og voksne i alle aldre. Slik stien var på det tidspunkt da strekningen ble registrert var det deler av stien / gangveien som ikke er tilgjengelig.

Det må gjøres en del vedlikeholdsarbeider for å opprettholde god standard på gangveien rundt tjernet. Dette gjelder både stien, og også bålplassene og sitteplassene som er langs med tjernet. Noen steder er røtter godt synlig og er lett å snuble i, samt er til hinder for personer med barnevogn, sykkel og rullestol/rullator. Rampen til fiskeplassen har for stor nivåforskjell og er utilgjengelig. Badeplassen er godt tilgjengelig med rampe.

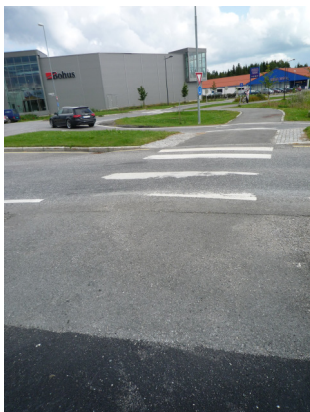
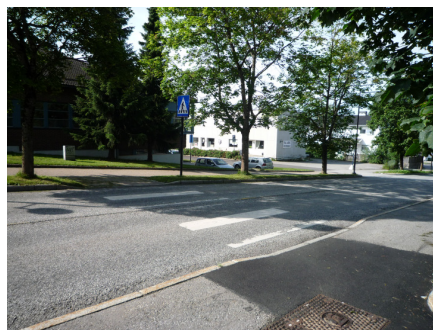
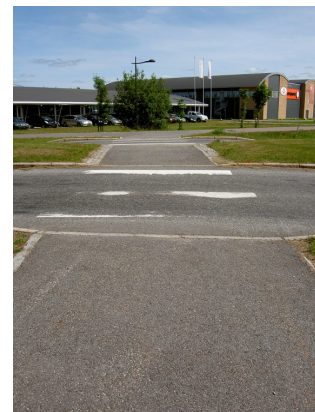
### **Dårlig markering av fotgjengeroverganger**

Det har flere steder blitt observert at de hvite markeringene (stripene) i veibanen ved fotgjengeroverganger er slitt og lite synlige. Dette gjelder blant annet i rundkjøringene ved Gystadmyra (ved Toyota, Bohus) og ved Herredshuset over til DnB Nor.

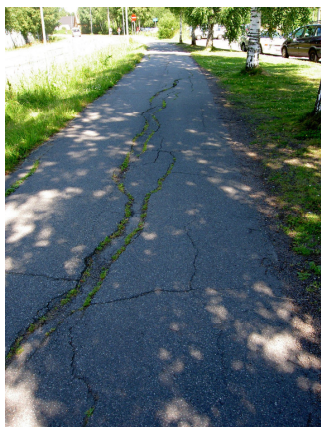
Ringvegen

I kartleggingen er det registrert stekninger på gang- og sykkelvegnettet som har for dårlig dekke. Flere steder er det for høy kantstein, noe som reduserer tilgjengeligheten. Noen steder er det behov for reasfaltering.

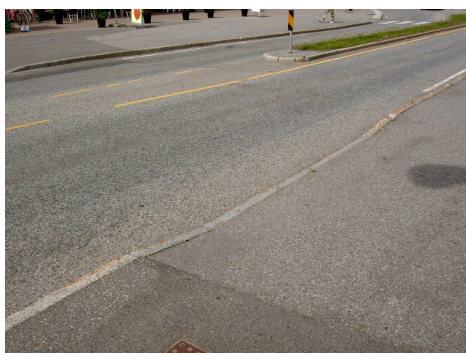
Ved storsenteret (fra bussholdeplass)

Overgangen fra busstasjonen til storsenteret har nedsenket kantstein, men det er ikke skilt og ikke markering i veibanen. Her er det mange personer som krysser veien for å komme til senteret og det er en uoversiktlig situasjon grunnet mye trafikk. Det anbefales at man ser nærmere på denne situasjonen i videreføringen av arbeidet med *Midt i Jessheim*.

På de to andre stedene må det ses nærmere på hvorfor det ikke er fotgjengerovergang, og hva som kan gjøres for å bedre trafiksikkerheten.
