# UNIVERSELL UTFORMING

VERBAL RAPPORT  
2011

**Ullensaker kommune**

# Tilgjengelighetskartlegging på Jessheim

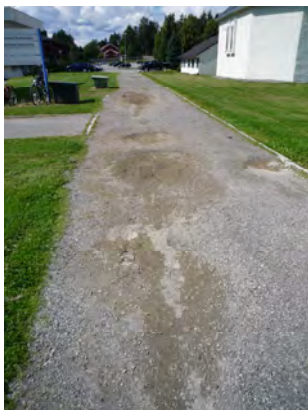
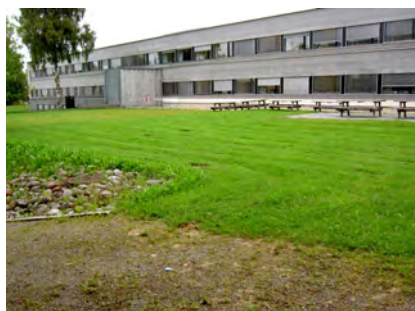
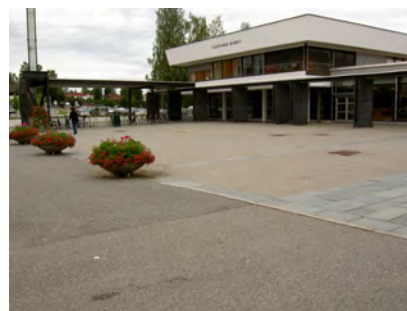
Rådhusplassen er stor og åpen, og adkomsten til hovedinngangen er trinnfri. Det er lagt en stripe med mørkere heller som leder til inngangspartiet på bygningen. Denne fungerer som et ledende element.

Rådhusparken har store gressplener som har potensial til ulike aktiviteter. Grøntområdet, som i hovedsak ligger bakenfor Ullensaker Rådhus og Kulturhus, har noe nedsatt tilgjengelighet. Gangforbindelsen mellom parkeringsplassene er dekket av grus, og dekket er delvis ujevnt. Denne må opparbeides slik at dekket blir tilfredsstillende. Gangveien opp til øvre platå (mellom rådhusfløyene) er også noe ujevn og tildels gjengrodd med gress. I tillegg er den siste bakken opp veldig bratt og utilgjengelig. Det bør gjøres noe vedlikeholdsarbeid for å sikre at fremkommeligheten er god. Det er i tillegg mulig å komme ut på øvre del av Rådhusparken ved å benytte utgangsdøra fra servicetorget, men det er en nivåforskjell på ca 4 cm som gjør det vanskelig å ta seg frem på egenhånd.

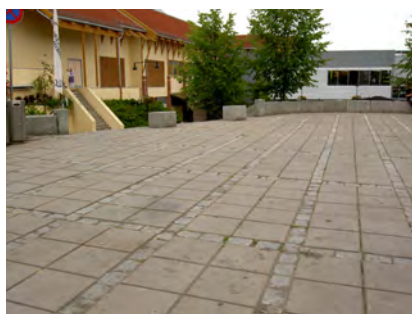
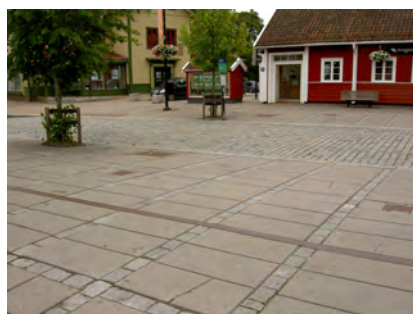
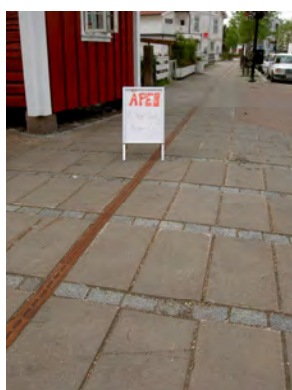
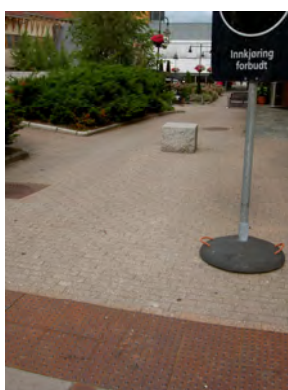
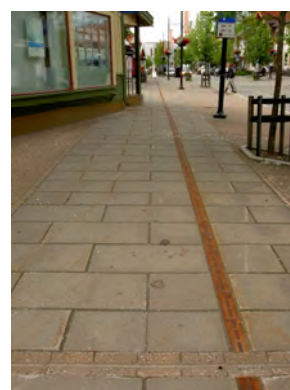
"Myldrearealet" i krysset Storgata / Torggata er belagt med brostein. Dette gjør at tilgjengeligheten er noe nedsatt. Ledelinjene som ligger på to sider i Storgata er ikke tydelig følbare på dette området. Dette grunnet at smågatestein og heller ligger i et rutemønster og ledelinjen skiller seg ikke tydelig ut i underlaget. Bredden på ledelinjen er lik bredden på smågatesteinen, og den skiller seg heller ikke tydelig ut fra underlaget. Selv om ledelinjen ikke fungerer helt optimalt anses det ikke som nødvendig å gjøre endringer på plassen. Erfaringene med ledelinjen i støpejern er nyttige i fremtidige prosjekt. Skulle det i fremtiden være aktuelt å utbedre Storgata, anbefales det at bruk av ledelinje / ledende elementer tas opp som et tema. Det ble også observert at skilt er plassert på og/eller tett inntil ledelinjen. Plassering av skilt må ikke stå i veien for forgjengere, og bør plasseres i en møbleringssone eller utenfor gangarealet.

Fra Storgata og ned til senteret (Torggata) er det plassert et skilt for å markere innkjørsel forbudt og en stor steinblokk. Dette skiltet bør være i større kontrast til dekket for at det skal være synlig nok, og steinblokken har for liten kontrast til belegningssteinen.

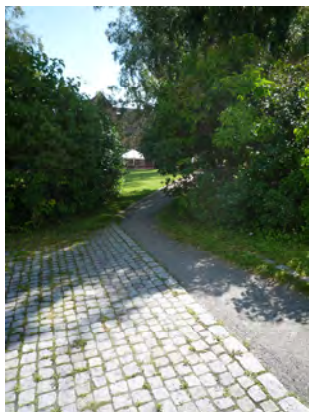
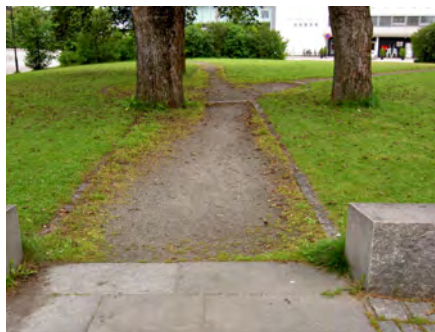
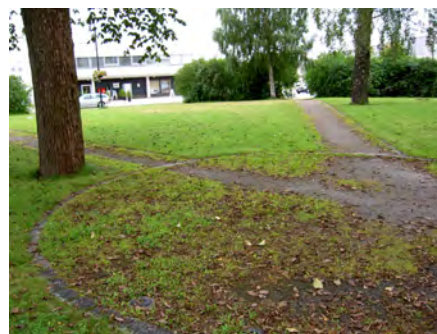
Stasjonsparken er en sentralt beliggende park i sentrumsområdet på Jessheim, og har adkomst fra alle kanter. Gangforbindelsene i parken er noe gjengrodd og det er enkelte nivåforskjeller mellom dekket og kantsteinen noen steder. Det er lagt smågatestein for å skille gangbanen fra gresset, og dette er ment å være en ledelinje. Steinene er enkelte steder ikke synlige, og gangbanen er derfor ikke tydelig definert. Vedlikeholdet i parken må bedres og det må fylles på litt grus i gangbanene.

Ved inngangen til parken fra rundkjøringen i Ringvegen / Furusethgata, er det til dels vanskelig å gå grunnet mye busker som går inn i gangveien. Syrinbuskene må beskjæres.

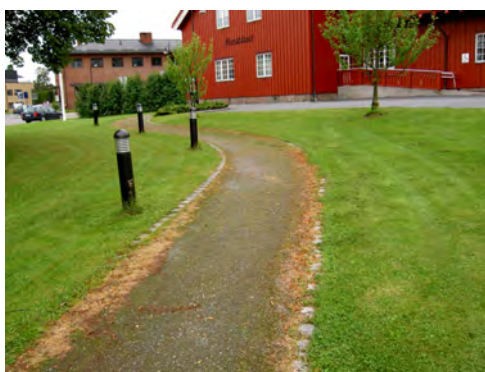
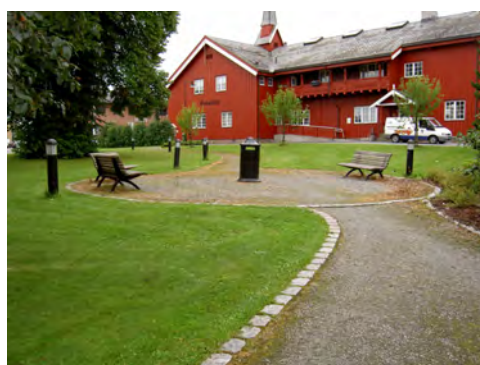
Herredshusparken har en gangforbindelse fra Storgata og en sittegruppe med krakker. Gangforbindelsene er til dels gjengrodd, og fører til noe nedsatt kontrast mellom gangvei og gress/plen. Plassering av søppelbøtte i midten av sittegruppe er ikke hensiktsmessig.

Parken trenger en opprustning og det er foreligger planteplan for opparbeiding av plassen med krakker. I forbindelse med oppgradering av plassen må også gangbanene opprustes (fjerne gress fra kantsteinene og noe påfyll av grus).

Det er planlagt en opprustning av parken, og prosjektet planlegges jobbes med høsten 2011.

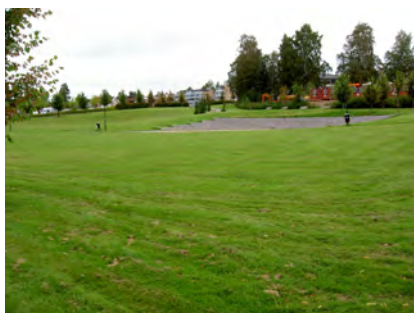
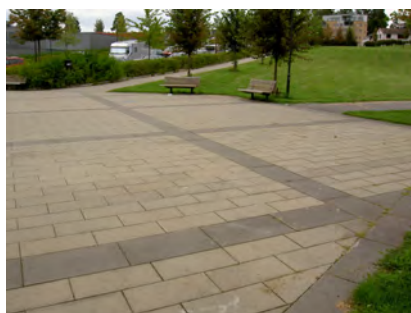
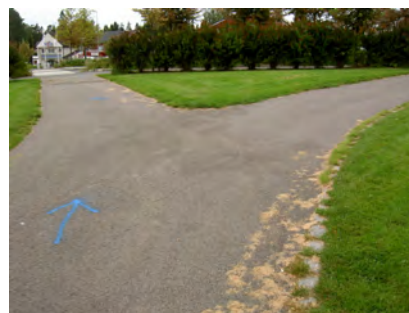
Romsaasparken har god tilgjengelighet for alle. Gang- og sykkelforbindelse gjennom parken har god kontrast og bredde. Det er lagt ned kantstein som skal fungere som ledende element, men kantsteinen er knapt synlige på grunn av at de er gjengrodd av gress. Gresset fungerer derimot som ledelinje og tilgjengeligheten oppfattes ikke

som redusert. Det er plassert flere krakker i parken hvor det er fint å sitte. For å hindre at gangbanen blir smalere, må gresset i kantsteinsrekken fjernes.

Romsaastorget er belagt med heller med kontrastfarger. Heller med mørkere farge er lagt som linjer på skrå over plassen. Dette gjelder for øvrig flere av torgplassene som ligger på Romsaas. Dette systemet kan oppfattes som noe villedende, da linjene ikke markerer retning for gang- og sykkelveg.

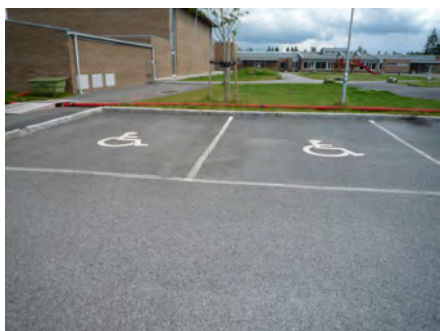
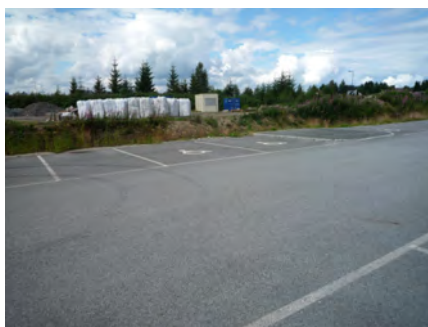
Tilgjengeligheten på Gystadmarka skole er god. HC-parkeringsplassene er anlagt et stykke unna hovedinngangen, men det er trinnfri inngang. I tillegg er det mulig å kjøre nærmere inngang på baksiden av skolen og komme helt inn til døra. Dette er ikke skiltet. Parkeringsplassene er kun markert på dekket, og det må derfor settes opp skilt slik at plassene er synlige også på vinterstid med snø på bakken.

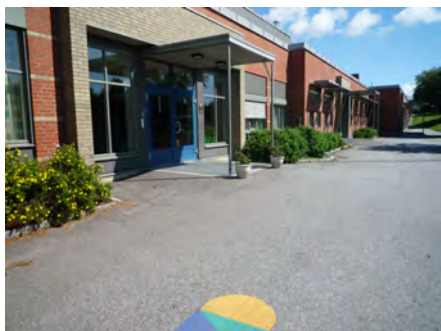
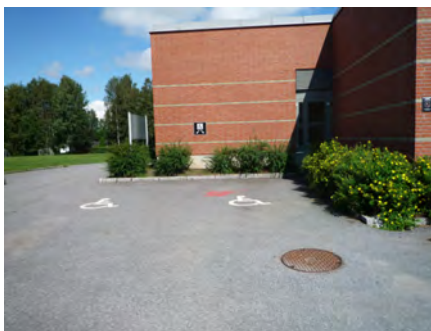
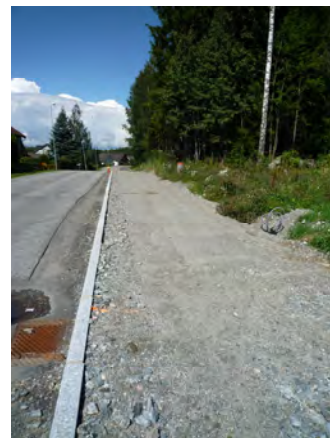
Det er trinnfri adkomst til skolens hovedinngang. HC-parkeringsplassene er anslagsvis 30 – 40m fra inngangspartiet. Parkeringsplassene er markert både på dekket og med skilt, men de er noe mindre i størrelse enn anbefalt.

Fortau fra Trondheimsvegen til Døli skole langs Renalstuvegen er under opparbeiding og vil trolig ferdigstilles i løpet av høsten 2011.

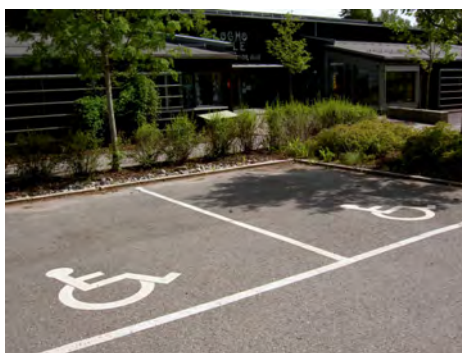
Det er gode gang- og sykkelforbindelser til Skogmo skole fra de omkringliggende boligområdene. HC-parkeringsplassene ligger i kort avstand til hovedinngang, som har trinnfri adkomst. Parkeringsplassene er kun markert på bakken og har ikke skilt. Dette må settes opp før vinteren, da plassene vil stå umerket når bakkes dekkes av snø.

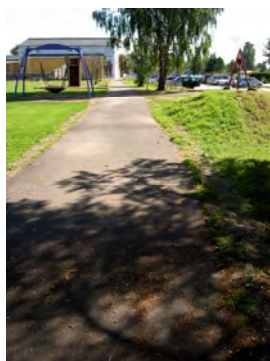
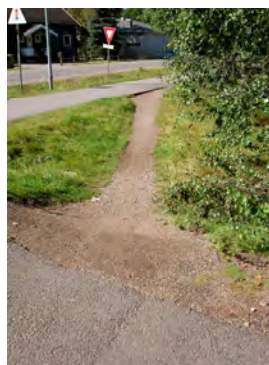
Skolen er tilgjengelig fra flere kanter, og det er både gang- og sykkelforbindelser til skoleområdet. Det er ikke markert HC-parkeringsplasser på skoleområdet. Det er noe manglende markering av gang- og sykkelvegen som går rundt uteområdet vest for skolen. Det må etableres en bedre forbindelse fra gang- og sykkelvegen rundt skoleområdet og ut gang- og sykkelvegen langs Ringvegen da denne ikke er tilgjengelig slik den er nå.

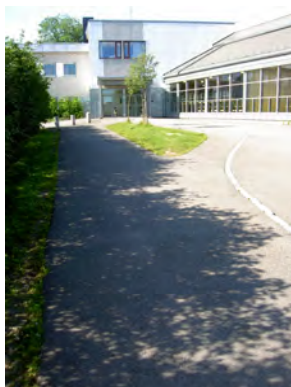
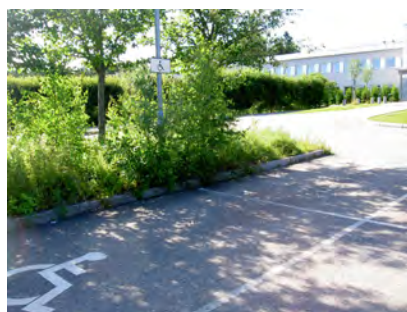
Ved adkomst til Allergot ungdomsskole er inngangspartiet godt synlig. Det er trinnfri inngang. Kontrasten mellom gress og asfalt langs gangveien som fører til inngangspartiet fungerer som et ledende element og fungerer godt. På parkeringsplassen er det avsatt to parkeringsplasser til forflytningshemmede. Avstanden til hovedinngangen er noe lang, men vurderes som tilgjengelig grunnet jevnt dekke og svak stigning. HC-plassene er markert både med skilt og på asfaltdekket. Skiltet er til dels skjult av busker/beplantning.

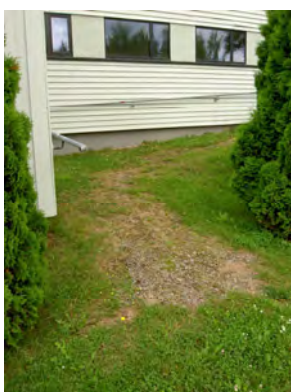
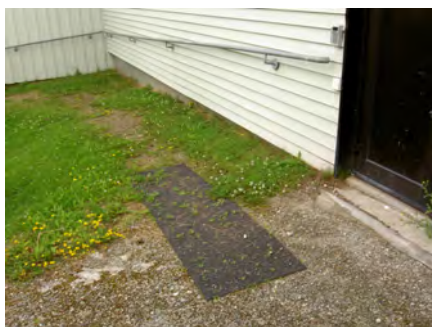
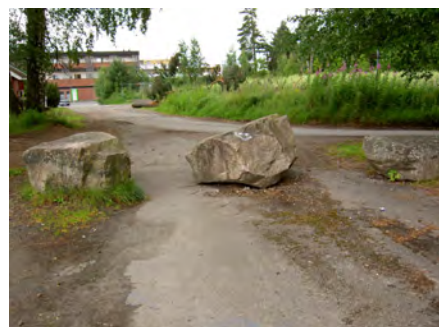
Skoleområdet skal bygges om, og det skal bygges ny skolebygning med tilhørende uteområder. Slik området er i dag er det nedsatt fremkommelighet grunnet flere

faktorer. Det er ingen tydelig gang- og sykkelveg fra skoleområdet ned på Gardermovegen. I tillegg er det ved adkomst til skoleområdet (fra Gardermovegen) lagt store steiner for å hindre trafikk inn på området. Dette er en hindring for alle, og steinene har ikke god nok kontrast til omgivelsene. Det ble ikke funnet HC-parkeringsplass på området. Det må etableres tydelig gangforbindelser når området bygges om og det bygges ny skolebygning.

Ved Jessheimhallen er det lagt opp til en rampe for rullestolbrukere. Denne er ikke tilgjengelig slik den står i dag, og det er nødvendig å ruste den opp. Dekket er en blanding av grus og gress. Det er ikke markert HC-parkeringsplasser i tilknytning til hallen.

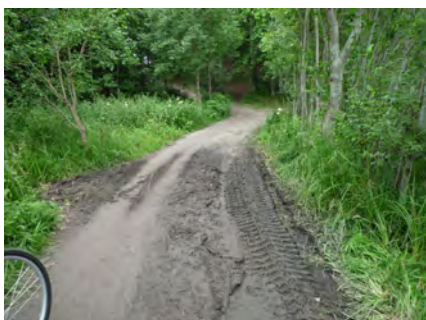
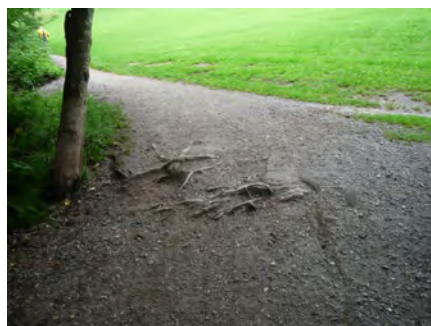
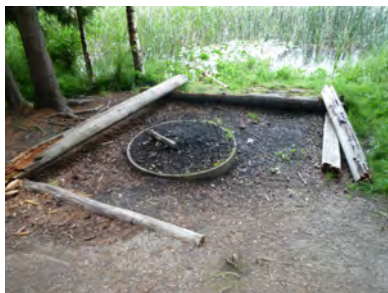
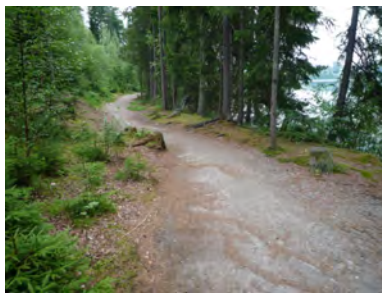
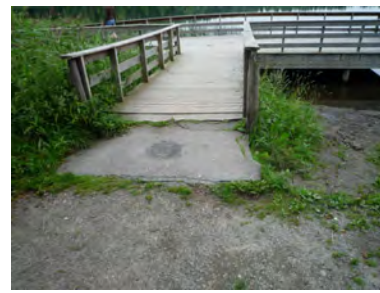
Stien rundt tjernet har blitt opparbeidet og er ment å være tilgjengelig for alle, både for de med sykkel, barnevogn og rullestol, og for barn og voksne i alle aldre. Slik stien var på det tidspunkt da strekningen ble registrert var det deler av stien / gangveien som ikke er tilgjengelig.

Det må gjøres en del vedlikeholdsarbeider for å opprettholde god standard på gangveien rundt tjernet. Dette gjelder både stien, og også bål plassene og sitteplassene som er langs med tjernet. Noen steder er røtter godt synlig og er lett å snuble i, samt er til hinder for personer med barnevogn, sykkel og rullestol/rullator. Rampen til fiskeplassen har for stor nivåforskjell og er utilgjengelig. Badeplassen er godt tilgjengelig med rampe.

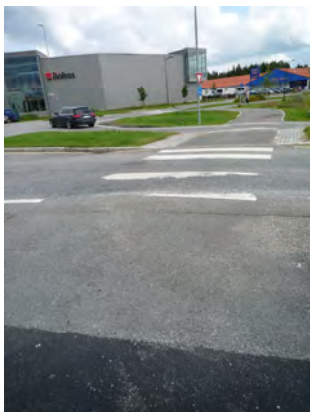
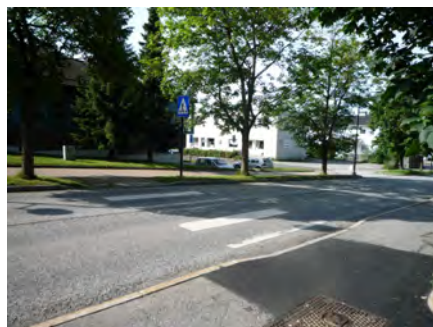
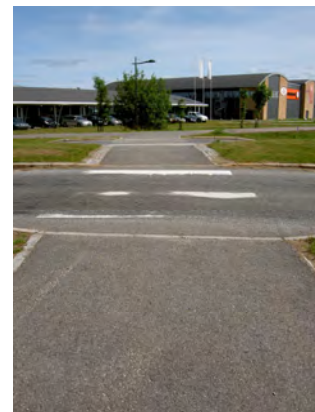
Det har flere steder blitt observert at de hvite markeringene (stripene) i veibanen ved fotgjengeroverganger er slitt og lite synlige. Dette gjelder blant annet i rundkjøringene ved Gystadmyra (ved Toyota, Bohus) og ved Herredshuset over til DnB Nor.

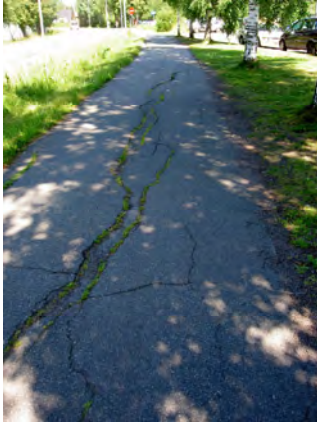
Ringvegen

I kartleggingen er det registrert stekninger på gang- og sykkelvegnettet som har for dårlig dekke. Flere steder er det for høy kantstein, noe som reduserer tilgjengeligheten. Noen steder er det behov for reasfaltering.

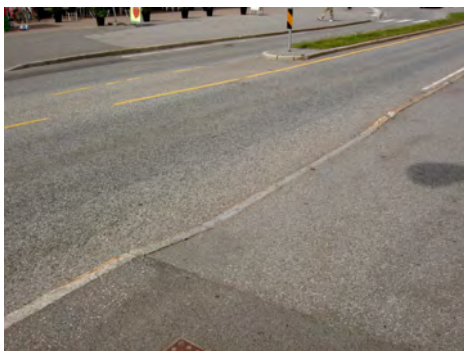
Ved storsenteret (fra bussholdeplass)

Overgangen fra busstasjonen til storsenteret har nedsenket kantstein, men det er ikke skilt og ikke markering i veibanen. Her er det mange personer som krysser veien for å komme til senteret og det er en uoversiktlig situasjon grunnet mye trafikk. Det anbefales at man ser nærmere på denne situasjonen i videreføringen av arbeidet med *Midt i Jessheim*.

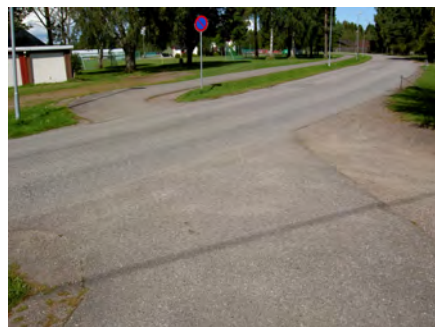
Ved Jessheim stadion

På de to andre stedene må det ses nærmere på hvorfor det ikke er fotgjengerovergang, og hva som kan gjøres for å bedre trafiksikkerheten.

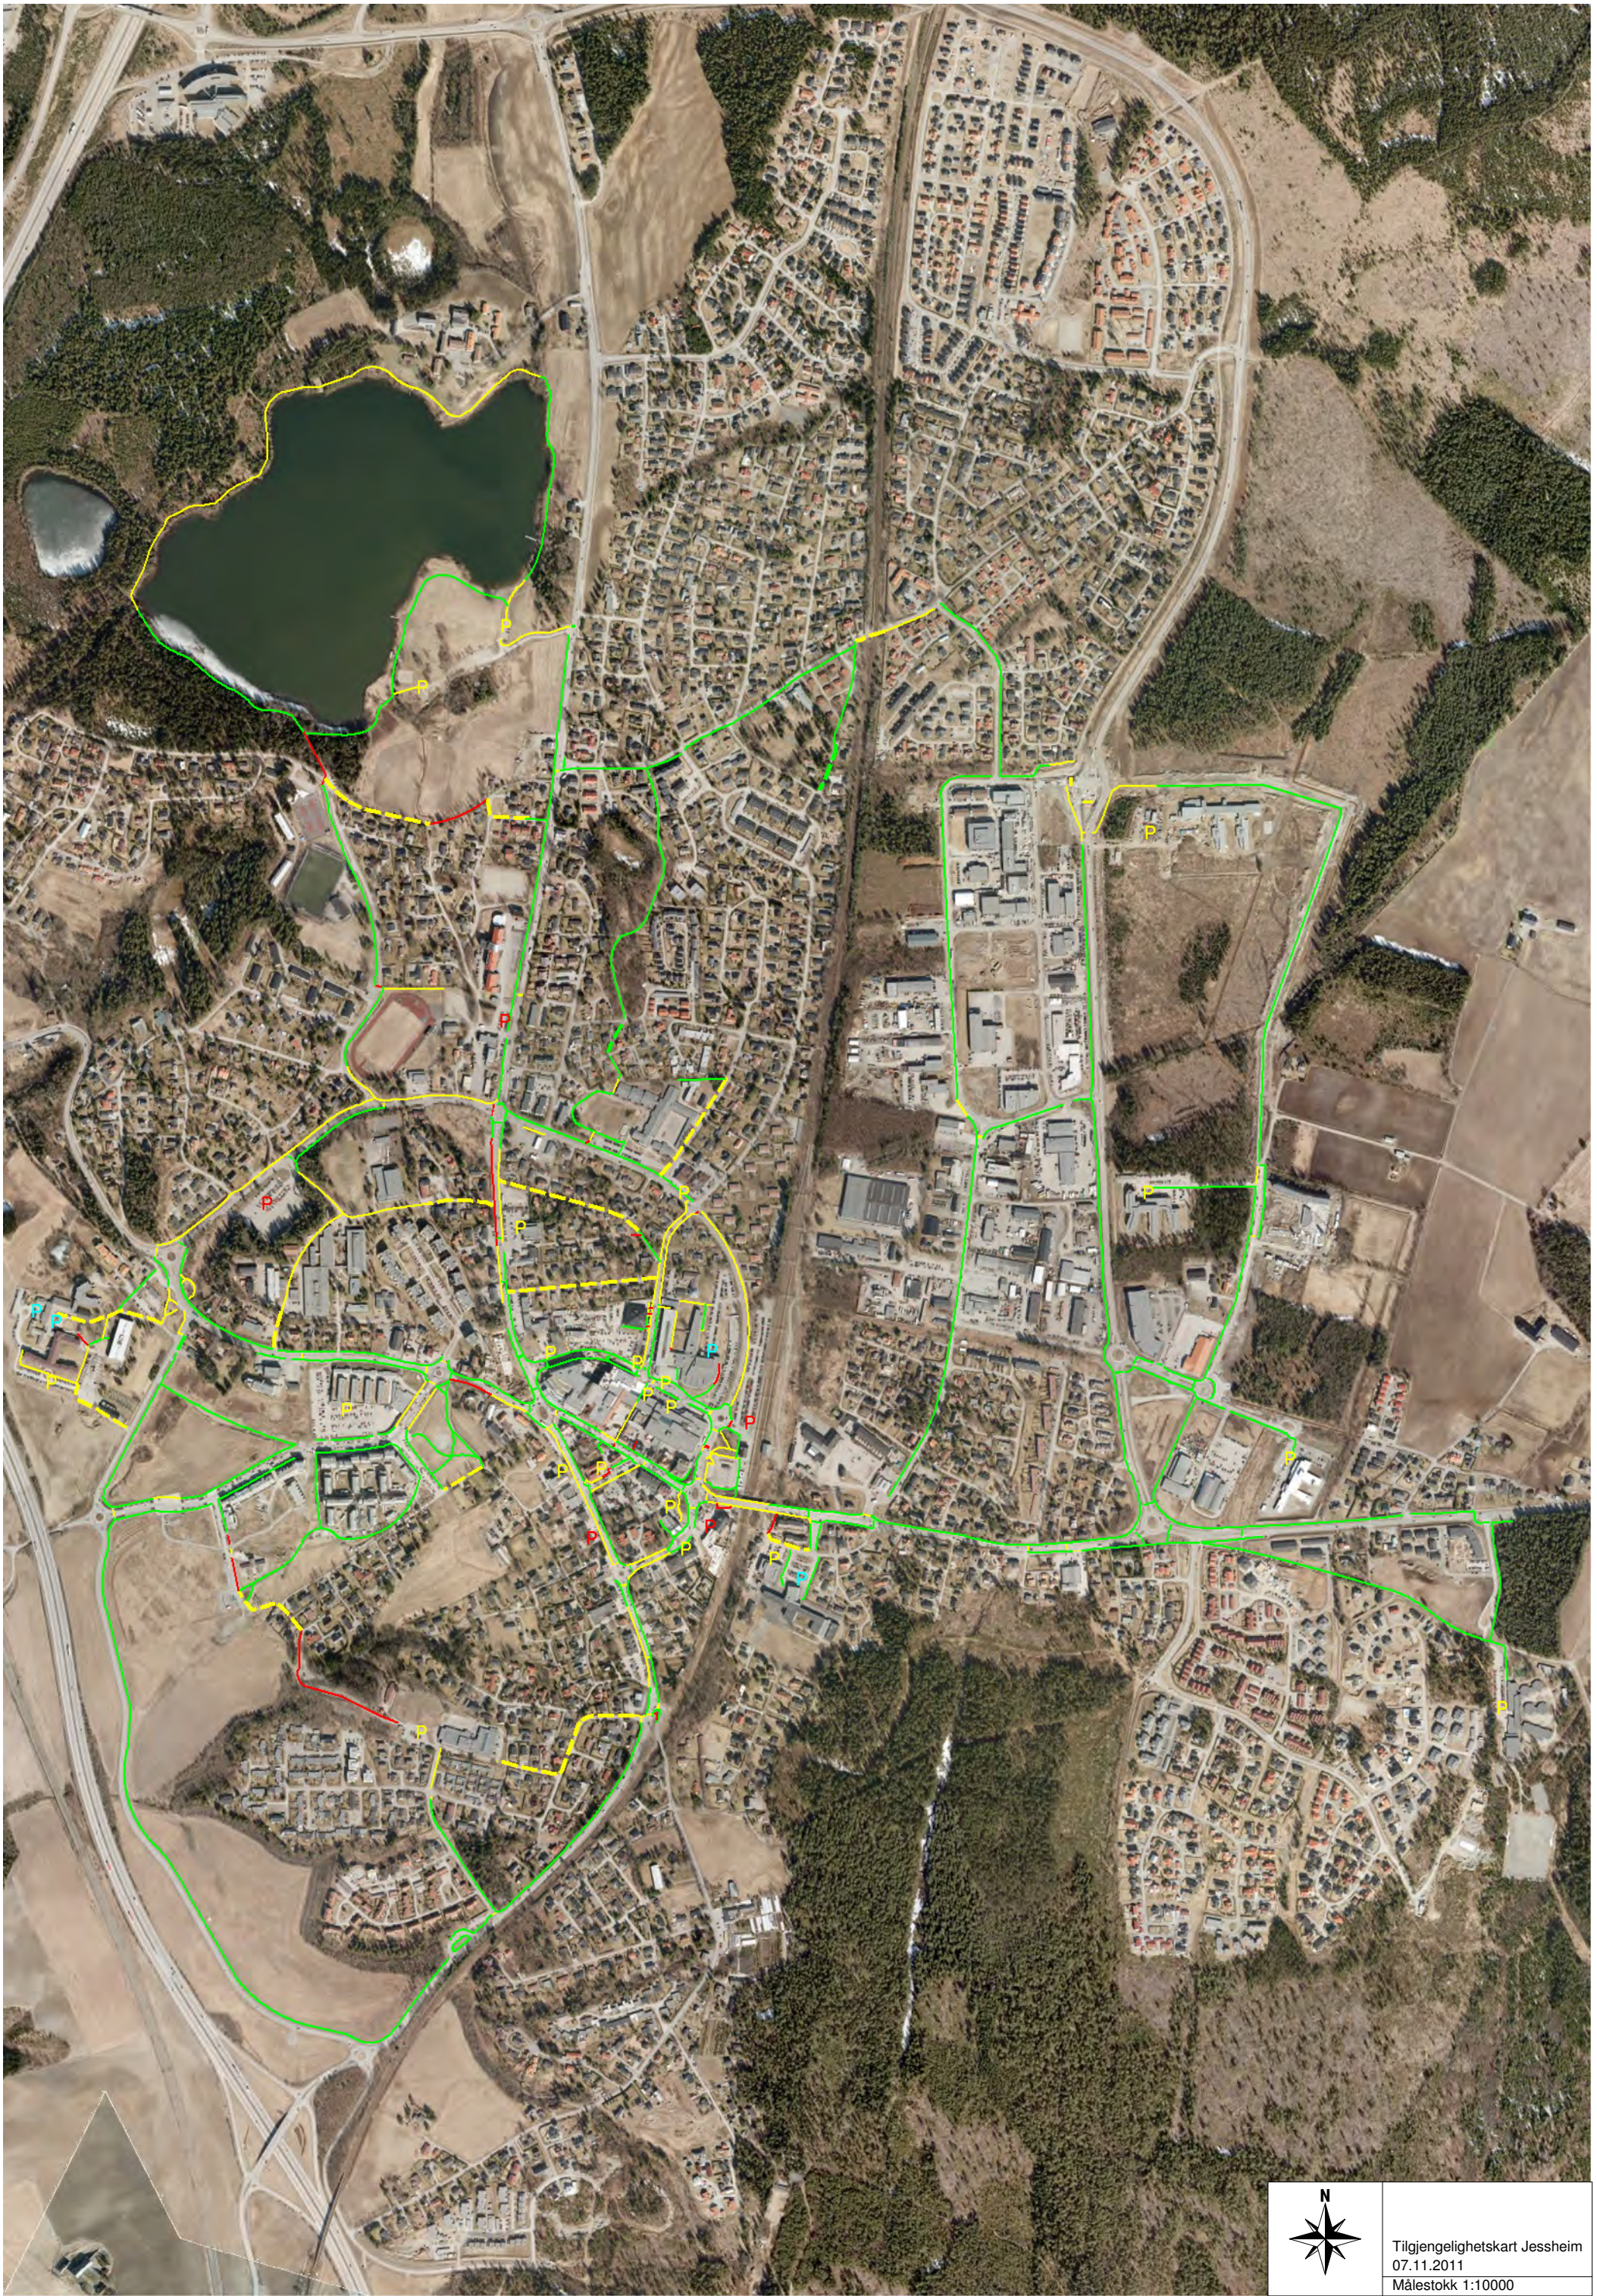
Tilgjengelighetskart Jessheim  
07.11.2011  
Målestokk 1:10000

På kartet er det markert forgjengeroverganger, gang- og sykkelstier, fortau og parkeringsplasser for forflytningshemmede og graden av tilgjengelighet. Offentlige utearealer, byrom og parker har delvis blitt kartlagt, men det har ikke blitt gjennomført grundige registreringer av hvert enkelt byrom. Gang- og sykkelforbindelser gjennom parkområdene er markert. Områder, veier, strekninger og forbindelser som er registrert er markert på vedlagte oversiktskart bakerst i denne rapporten.
