Delprosjekt Voss
Fargeplan for Vangsgata

Voss

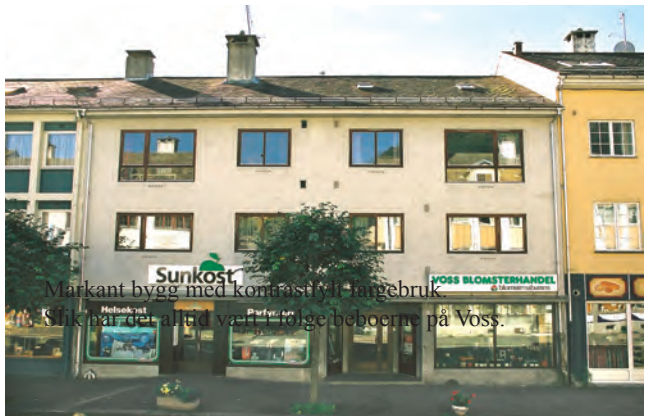
Mineralittpussen finnes i ulike farger i tråd med en typisk 50-tallspalett.

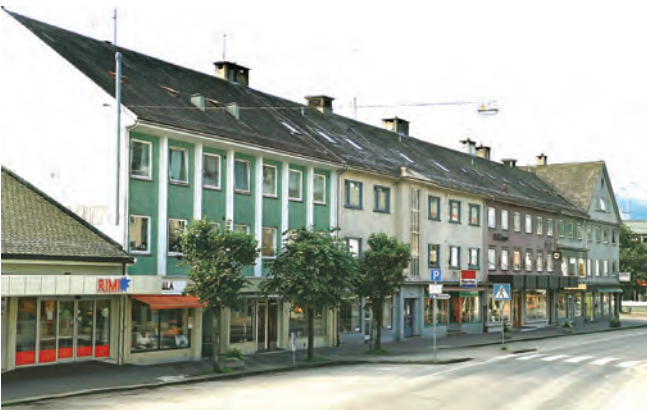
Mineralitt puss og platekledninger fra 50-tallet

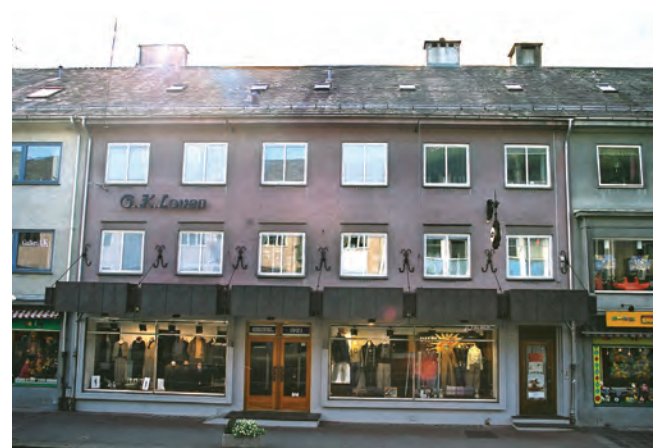
Mineralitt pussen har grånet over tid.

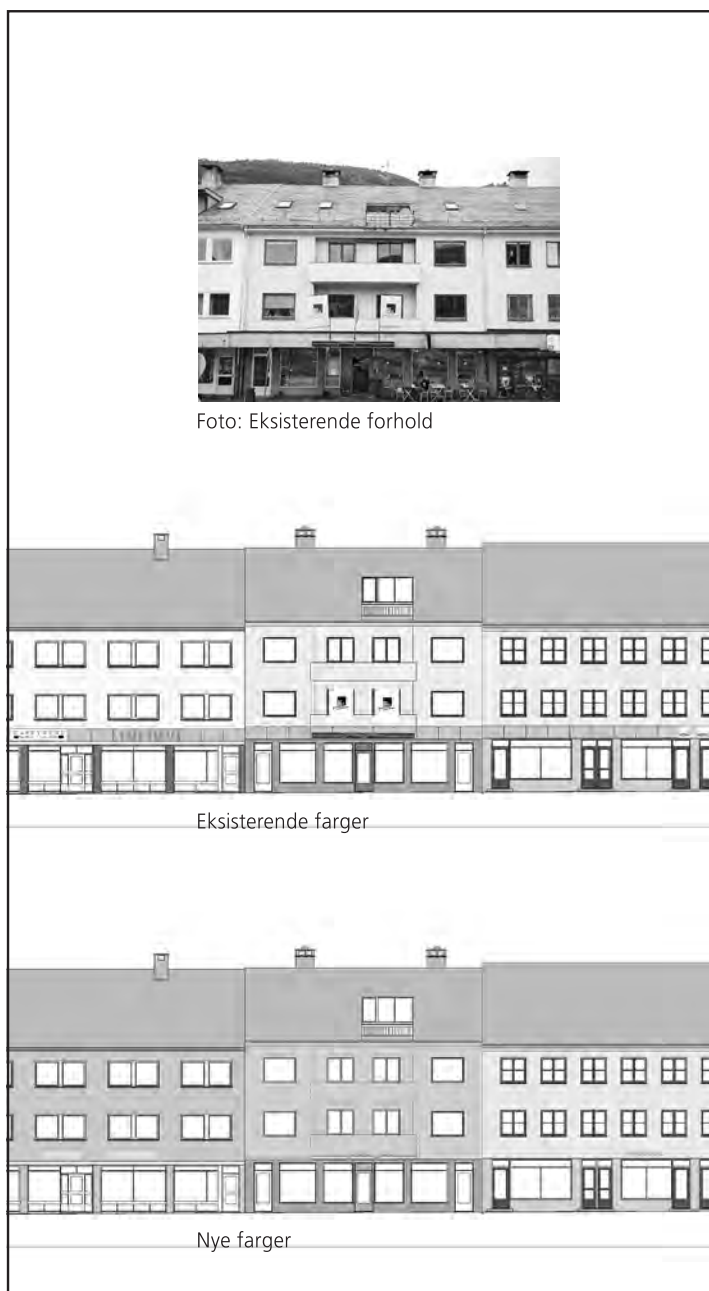
Forklaring av visuelle framstillinger

Alle farger er gjengitt med NCS-fargekoder. Det bør males prøver på stedet da enhver farge endrer karakter i henhold til lysforhold, areal, malingstype etc. En generell regel er at fargen blir lysere, jo større flaten er. Man kan da velge tilsvarende farge, i en noe mørkere utgave.

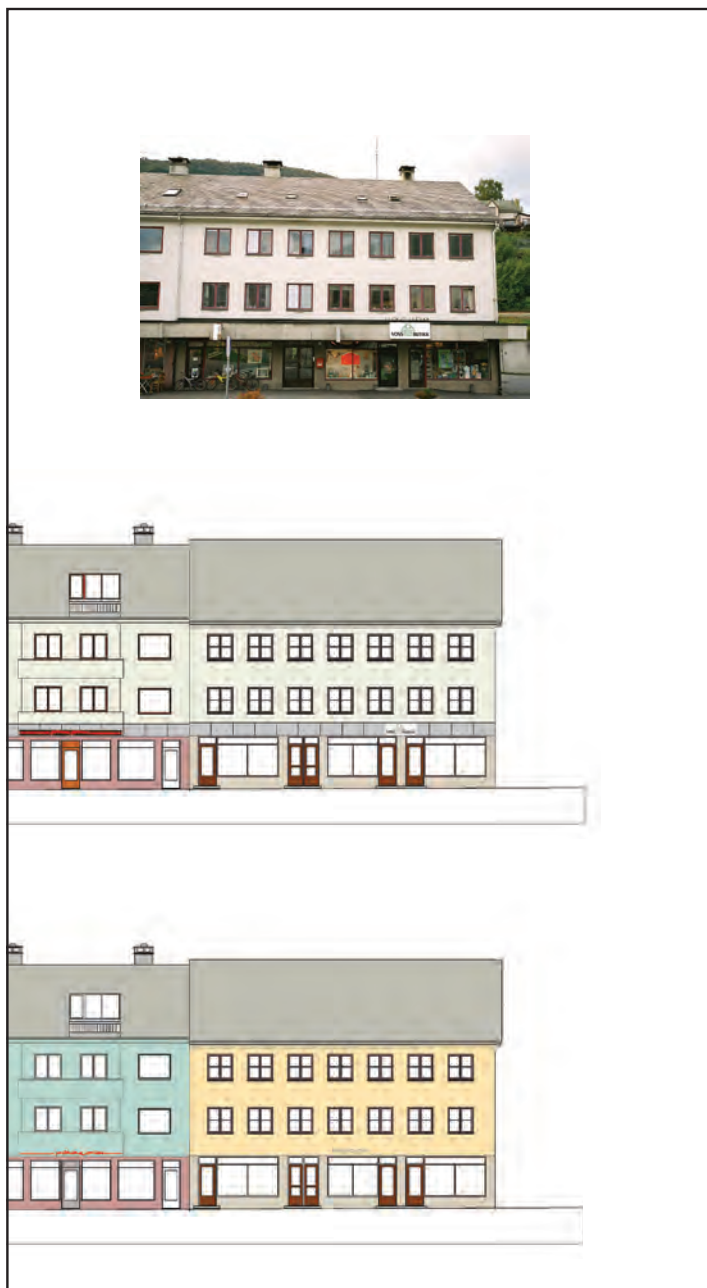
Vangsgata 54

Gnr./bnr. 255/45

Gårdeier: Høgheim

Sokkel: mineralittpuss

Vegg: pusset mur

Tak: skifer

Vinduer: tre

Eksisterende fasadefarge er i dag lik nabobyggets. Det anbefales kontrasterende fargebruk også for denne fasaden, i tråd med anbefalinger for nr. 50 og nr. 52. Bygget, som har frigjort gavl, er blandt de første man ser av Vangsgata når man kommer fra syd/øst, og kan med hell få en varm, imøtekommende farge. Her er foreslått gul. Vinduer beholdes, kan også gjerne males hvite. Sokkel i mineralittpuss beholdes, ev repareres skader.

Eksisterende skjørt fjernes. Se for øvrig kommentarer for nummer 52.

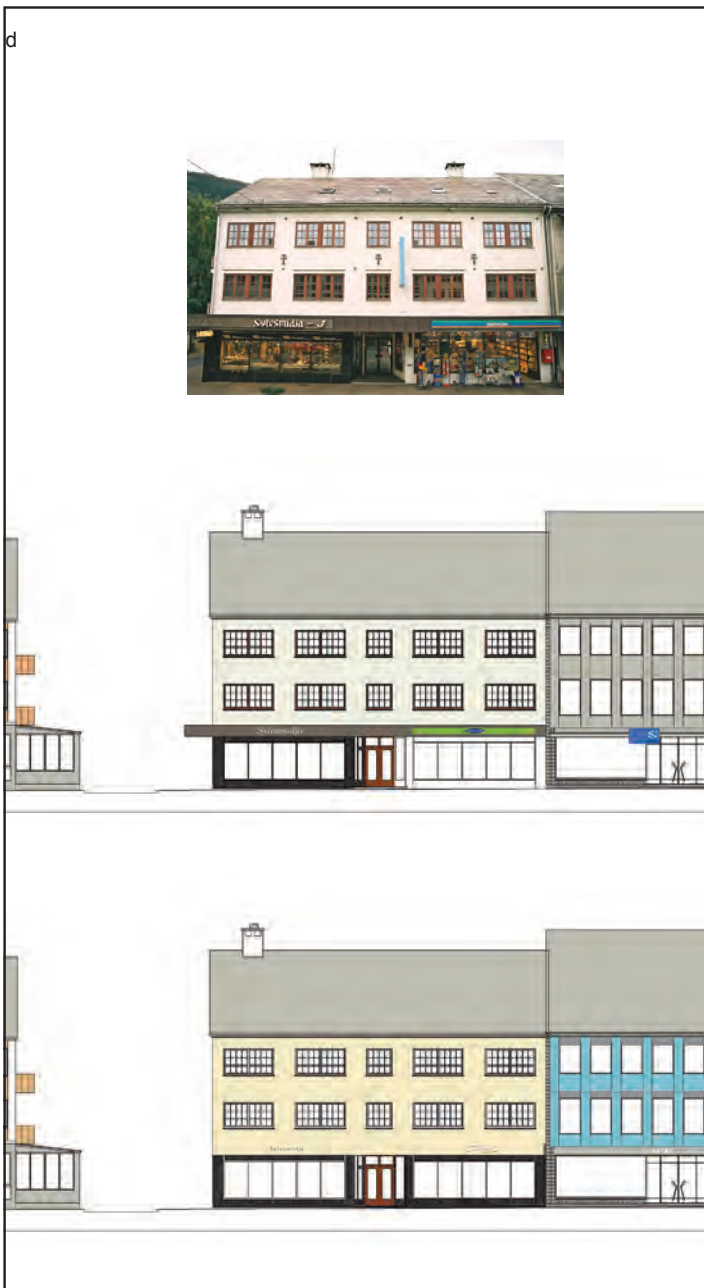
Vangsgata 34

Gnr./bnr. 255/88
 Gårdeier: Tjødnatun
 Sokkel: sten - larvikitt
 Vegg: pusset mur
 Tak: skifer
 Vinduer: tre

Huset har idag en nøytral lys farge, med sokkel i delvis sort larvikitt og pusset mur. Det anbefales at sokkelen gis et enhetlig preg, eventuelt at larvikkitten fullføres hele veien. Vinduene er smårutet og får et hyttepreg i eks.rødfarge. Det anbefales at huset får en mer markant farge, noe mørkere, og at de røde vinduene males hvite i tråd med de fleste øvrige vinduer langs Vangsgata.

Skjørt og uthengsskilt, samt løsfotreklame fjernes. Skilt med utskårne bokstaver plasseres rett på fasaden. Lys og logofarger er bra. Se forøvrig eksempler på skilting for Narvesen i innledningen, retningslinjer for skilt og reklame.

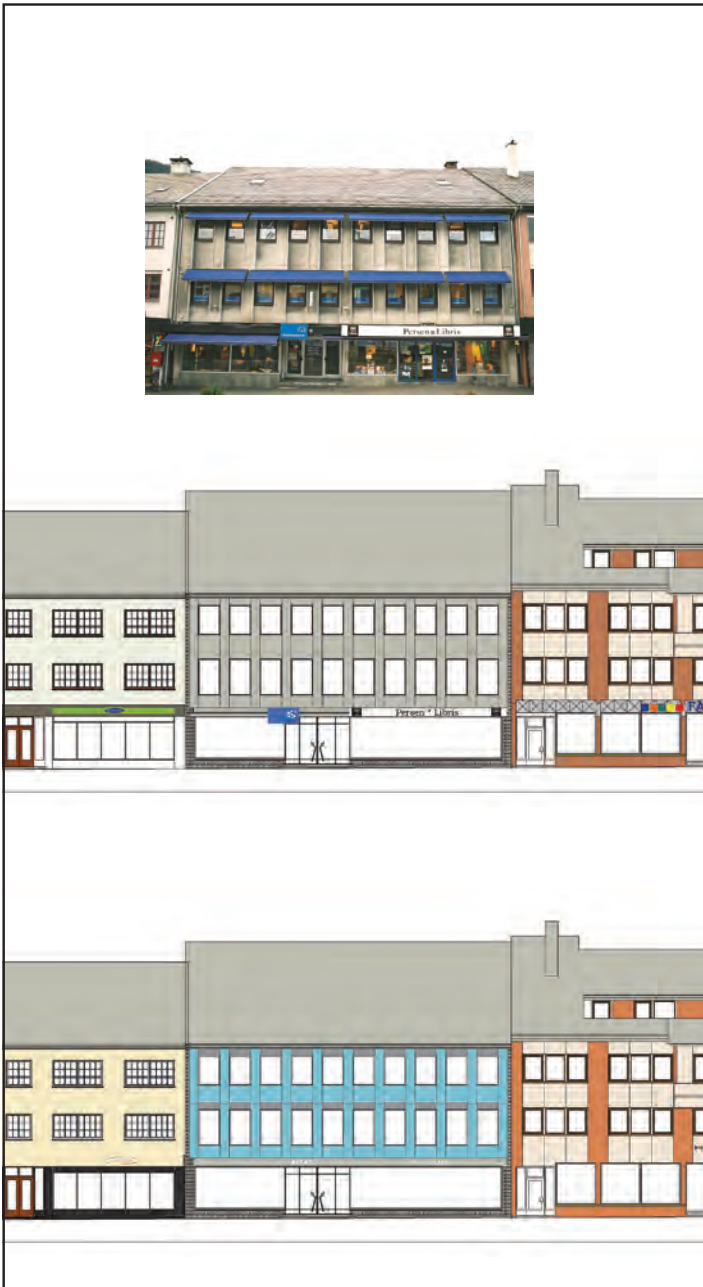
Vangsgata 36

Vegg: pusset mur

Pusset mur, som i dag oppleves grå og trist. Blå markiser liver opp fargemessig, men er for dominerende på fasaden. Markiser anbefales fjernet – se under – og fasaden gis en ny farge. For fasaderehabilitering anbefales

vedlagte beskrivelse for oppussing av murvegger. Vinduer males hvite.

Eksisterende markiser erstattes av en mer nøytral solavskjerming eller fjernes helt.

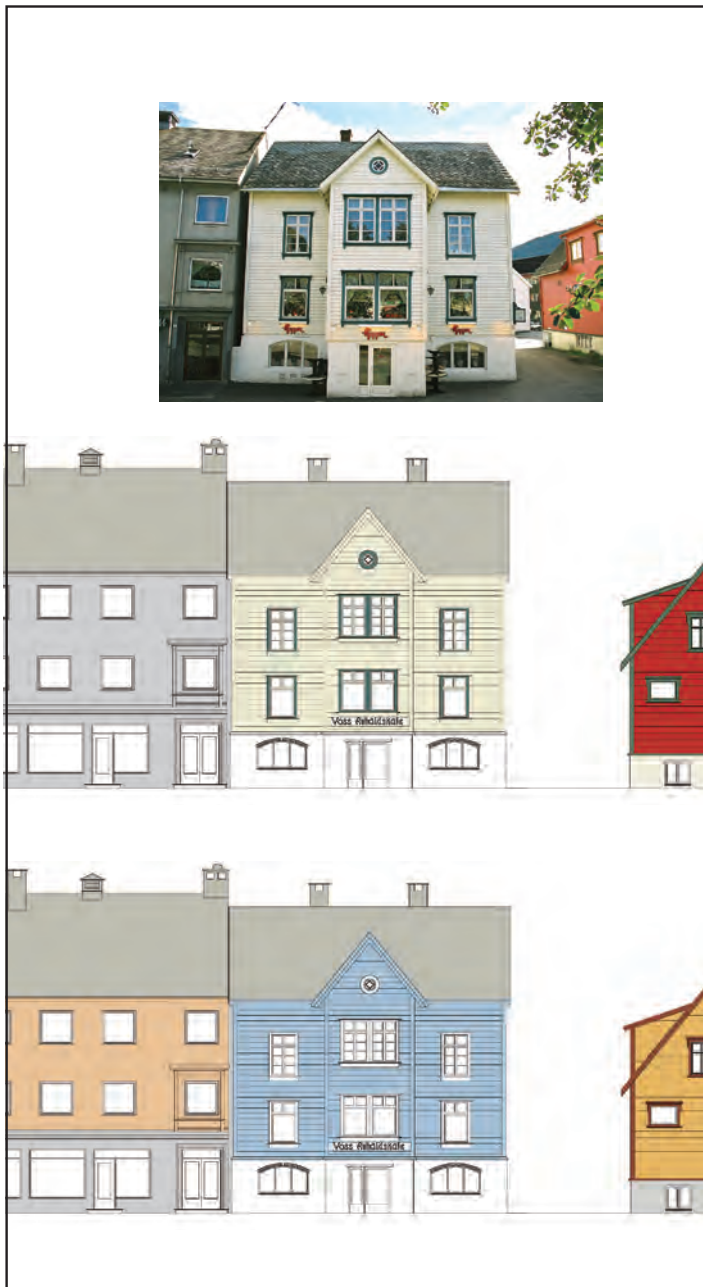
Hestavangen 4

Gnr./bnr. 255/51
 Avhaldskafeen
 Sokkel: pusset mur
 Vegger: tre
 Tak: skifer
 Vinduer: tre

Huset er malt hvitt i dag og skiller seg derfor ut fra den øvrige koloristiske paletten. Anbefalingen er derfor en gråblå tone som karakteriserer den nyklassisistiske tidsepoken huset representerer. Den foreslåtte blåfargen vil skape en fin koloristisk kontrast til de omkringliggende okertoner på nabofasadene. Fargen vil også utgjøre en kald/varm kontrast til disse. Sokkelen beholdes nøytral.

Fungerer greit som det framstår i dag

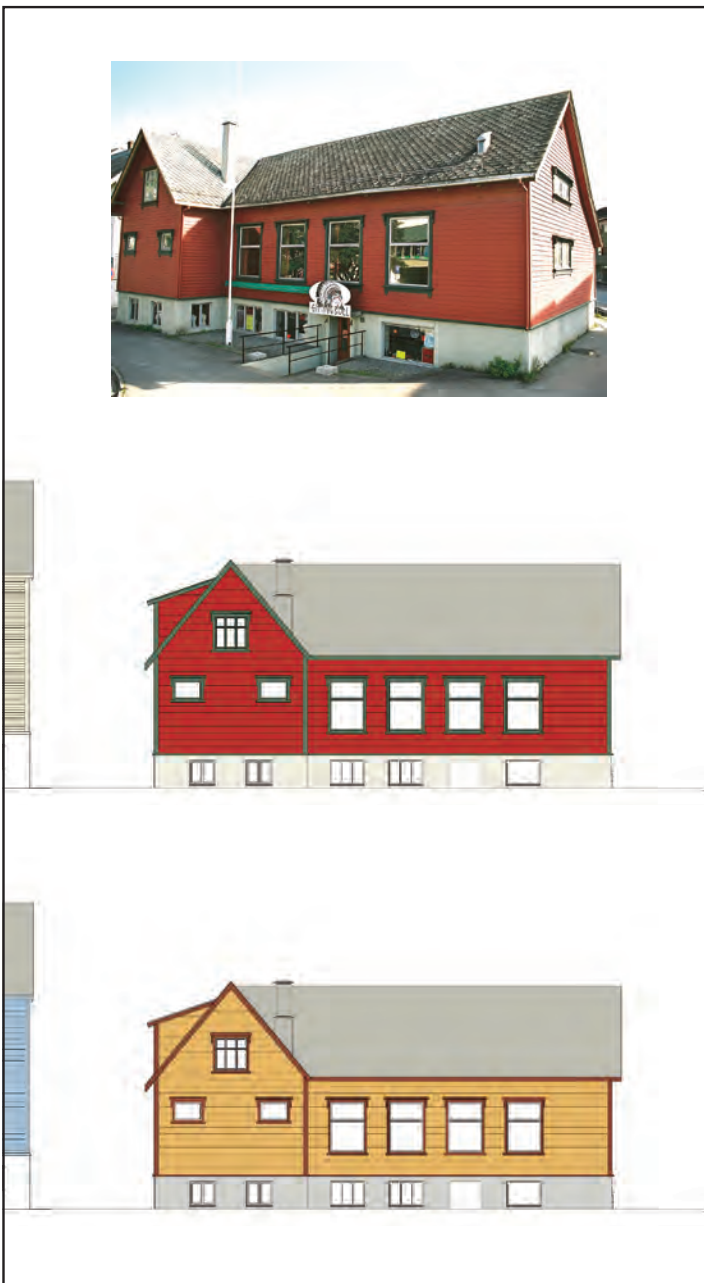
Hestavangen
Utrågata 18

Gnr./bnr. 255/50
Sitting Bull ungdomshus
Sokkel: pusset mur
Vegger: tre
Tak: skifer
Vinduer: tre

Dagens røde farge er noe fremmed i miljøet langs Vangsgata. Fargeundersøkelser er foretatt av huset i forbindelse med tidligere rehabilitering. Tre malingslag er funnet på fasaden, hvorav det underste laget er en lys okerfarge. Detaljer har med stor sannsynlighet vært rødbrune, sperrer utvendig mørk røde og vinduskarmene hvite. Det anbefales at huset tilbakeføres til disse originalfargene. Det vil passe godt inn i den øvrige fargeplanen.

Markiser fjernes. Skilting er i dag tilfredsstillende.

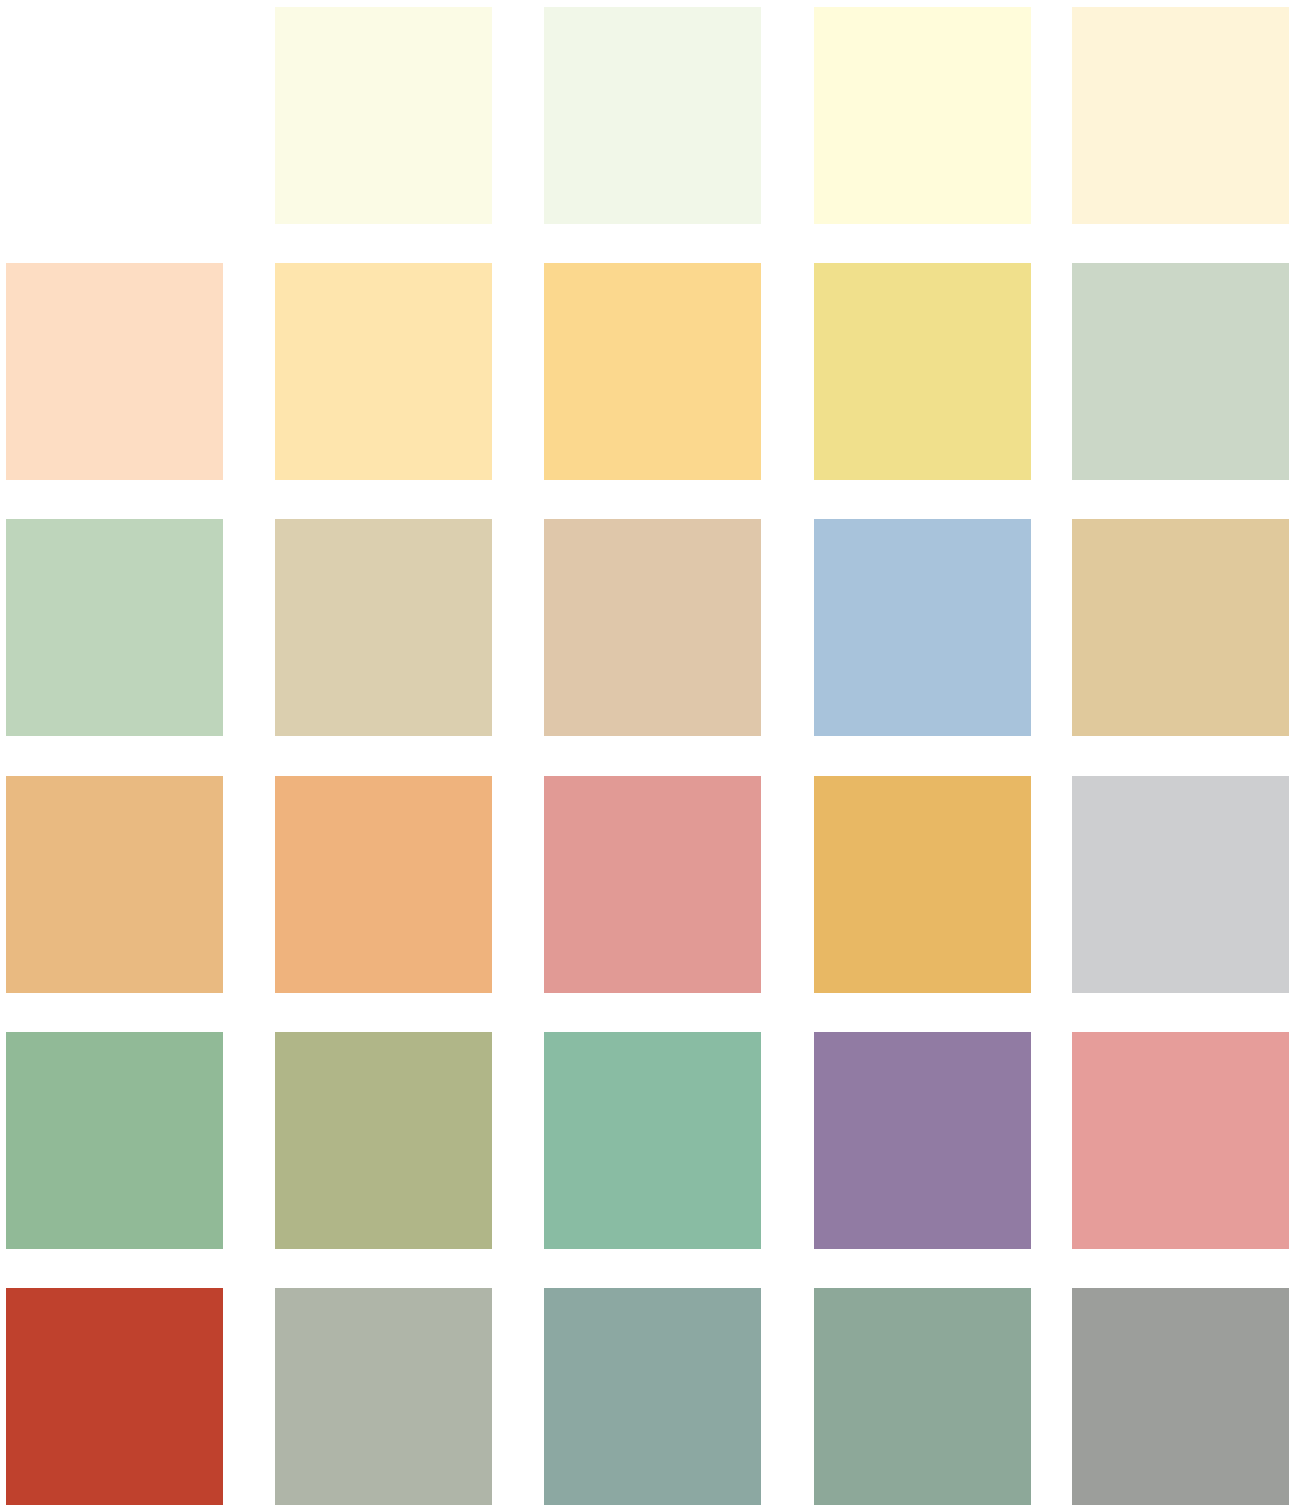
Palett for Voss sentrum.
Fasader/sokler
