**Uttalelse til spørsmålet om å gjenoppta undersøkelsene  
omkring forliset til fiskefartøyet "Western"  
6. februar 1981**

**Den faste undersøkelseskommissjonen for visse ulykker  
innen fiskeflåten**

**19. april 2005**

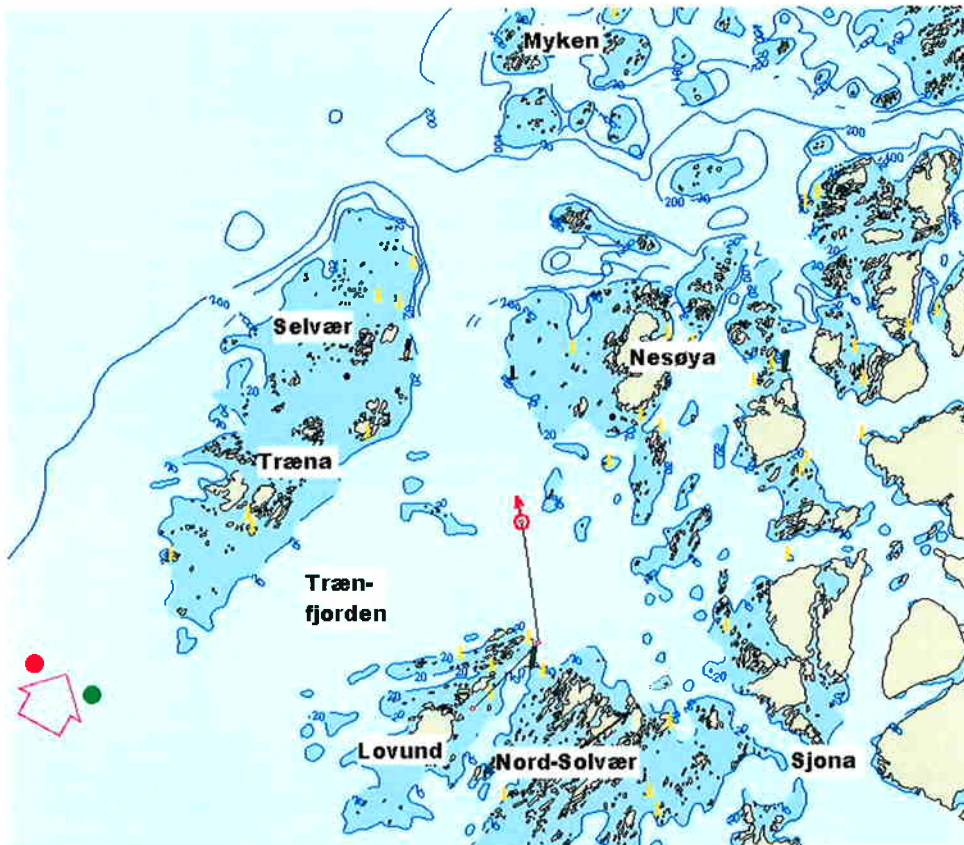
Figur 1. Kart med angivelse av havaristed

antatte kurslinje mellom Lovund og forlisstedet er ca 8 nautiske mil, jf. figur 1. Med en gjennomsnittlig hastighet på 9 knop, ville forliset ha funnet sted ca 50 minutter etter avgang fra Lovund.<sup>2</sup>

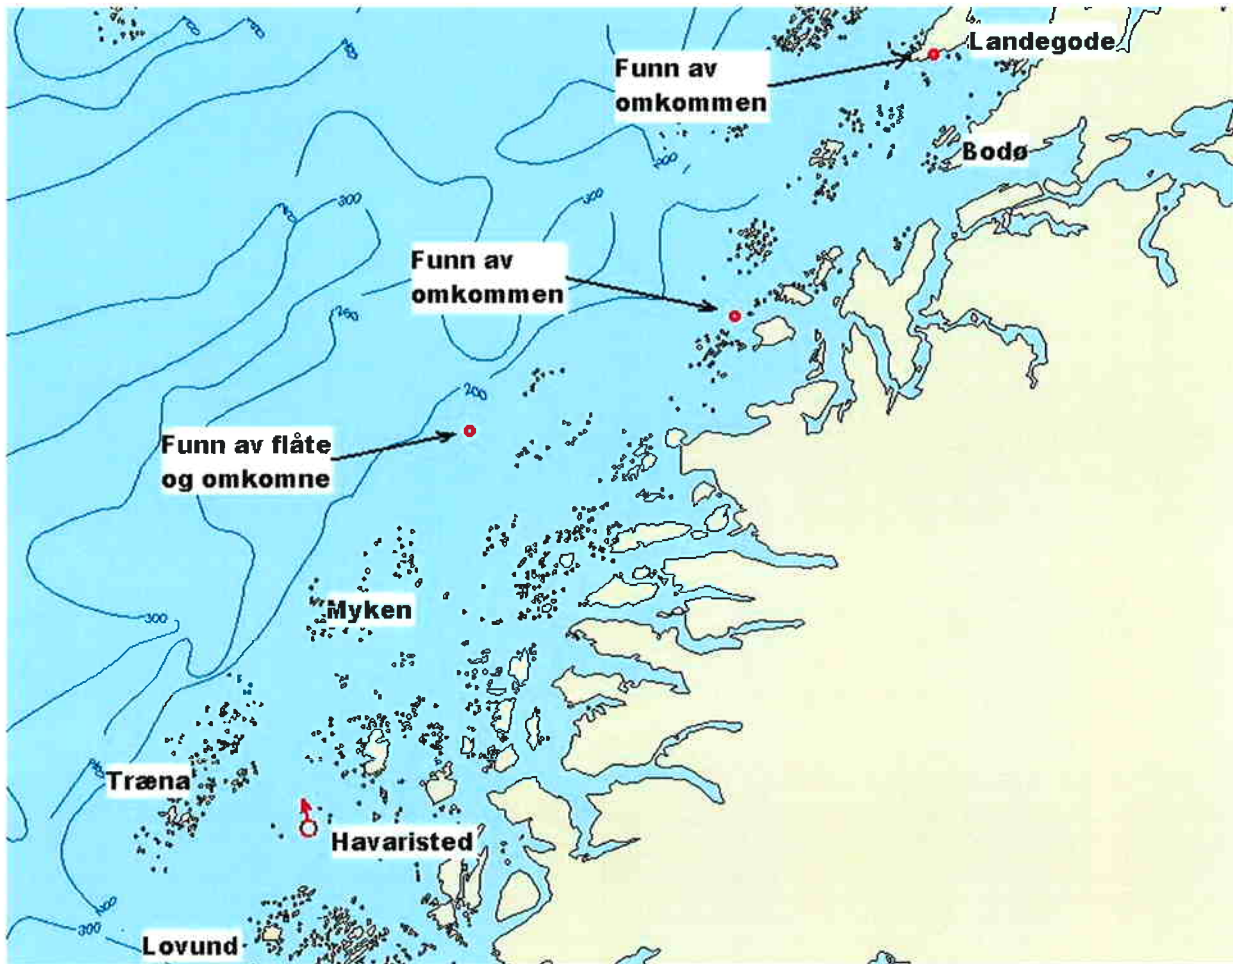
Figur 2. Funn av omkomne

En av mannskapet ble funnet omkommet den 8. februar kl. 09.15 (GMT) i posisjon 6705N-1342E. Redningsaksjonen ble avsluttet kl. 17.00 samme dag.

Den 13. februar ble ytterligere en av mannskapet funnet omkommet ved Klevik, Sør-Landegode utenfor Bodø.
