«Scandinavian Star»- ulykken, 7. april 1990

NOU 1991: 1B

Rapport fra granskingsutvalget oppnevnt
ved kongelige resolusjoner 20. april og 4. mai 1990.

Avgitt til
Justis- og politidepartementet

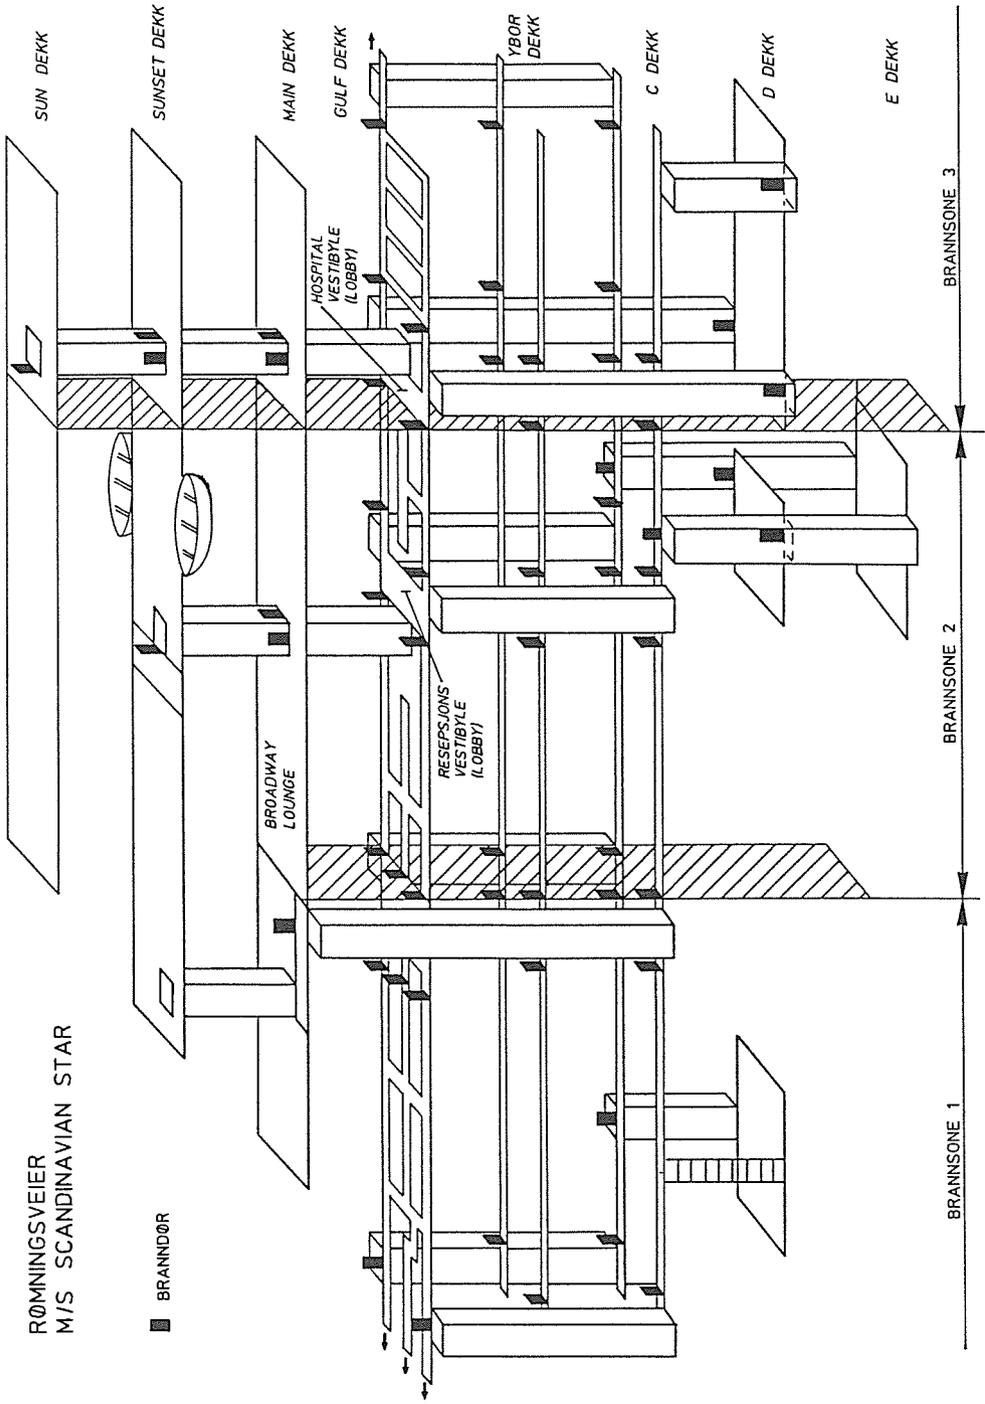
På figuren er alle branndører i rømningsveiene fra GULF-Dekk og nedover vist, unntatt branndører som fører direkte fra innredning til bildekk (C-Dekk) eller til hengedekket for biler (YBOR-Dekk). Vanlig praksis på ferjer er at slike dører er avstengt når skipet er i sjøen. På MAIN-Dekk og videre oppover

er det flere steder direkte adkomst fra trappene til korridorer som er brannisolert og adskilt fra omliggende innredning med flere branndører. Figuren er idealisert slik at kun en av disse dører er tegnet inn.

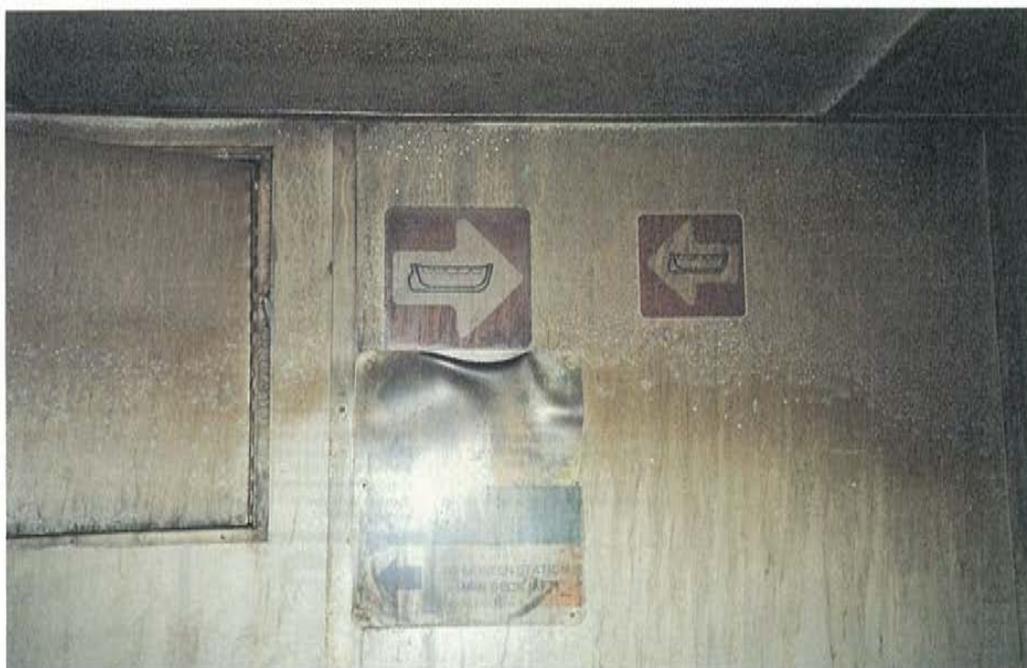
Bilde nr. 5.4.8

Bildet viser skiltingen som er plassert i umiddelbar nærhet av nødutgang, men pilen viser en retning som fører bort fra nødutgangen. Skiltingen er ved GULF-Dekk styrbord og babord side ved spant 18.

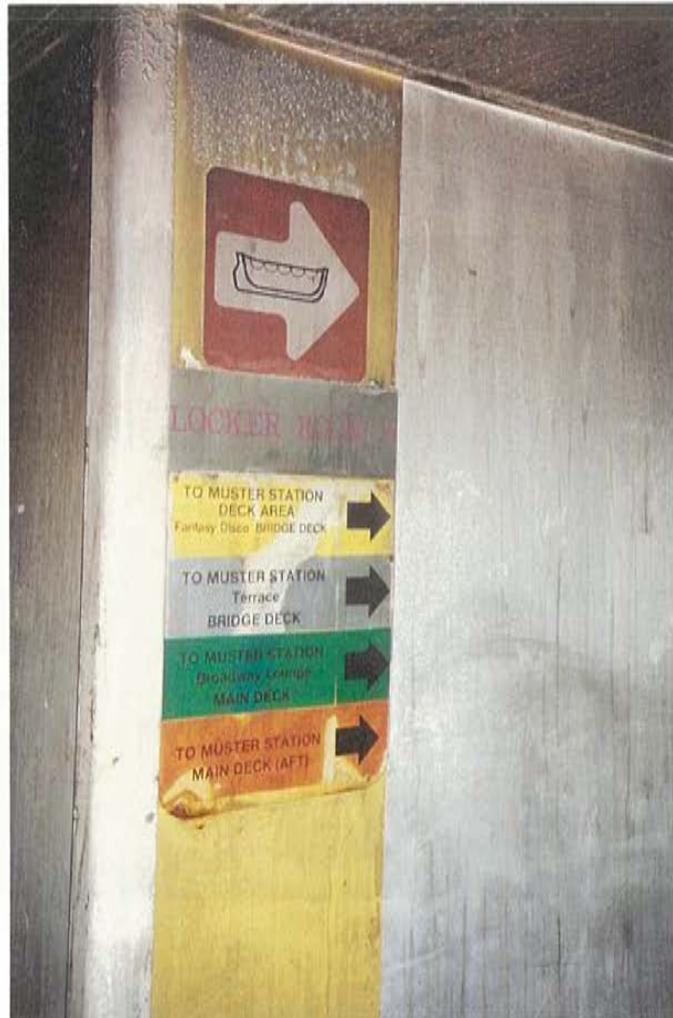
Bilde nr. 5.4.10

Dette bildet viser merkingen av fluktveiene på GULF-Dekk, brannsoner 1, svømmebasseng "casing". Merkingen kan ikke betegnes som entydig.

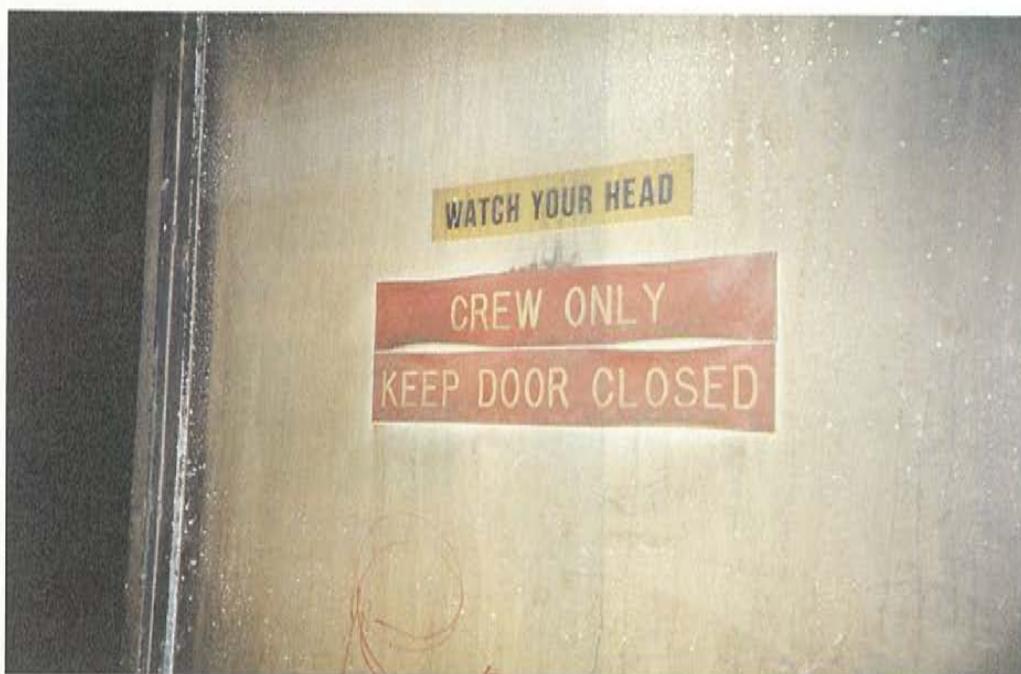
Bilde nr. 5.4.11 Bildene viser at skiltet er fjernet etter brannen på dør som fører til åpent dekk, GULF-Dekk - styrbord side spant 18. Døren fører ut til åpent dekk (fortøyingsdekk) via vørtett ståldør. Det antas at denne døren var merket på samme måte som døren på babord side, bilde 5.4.12.

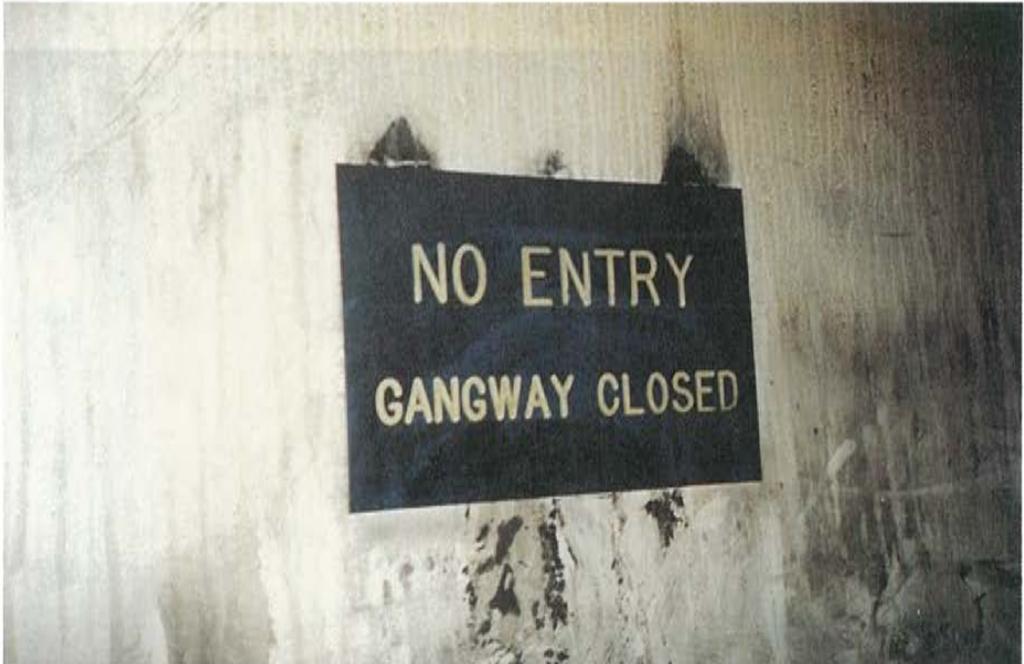
Bilde nr. 5.4.13

Bildet viser merking på A-60 branndør styrbord side på GULF-Dekk ved spant 93. Samme merking er vist på begge sider av døren. Ved QUASARs førstegangsinspeksjon ombord lot denne dør seg ikke åpne, og hvis den ikke har blitt låst etter brannen, har den også vært lukket under ulykken, og dermed ført til en korridor som ender blindt. Se forøvrig beskrivelse av fluktveiene.

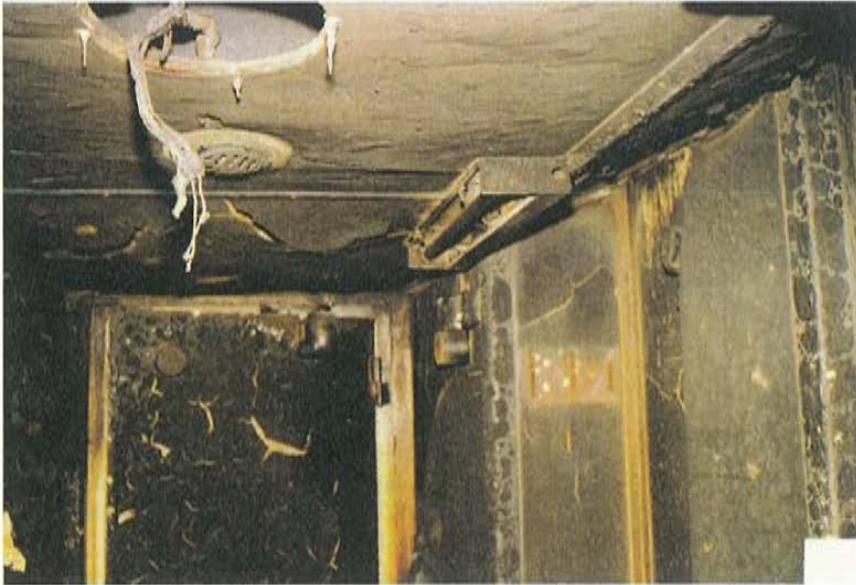
Nogle højttaler var fastholdt af plastgitre, der selv ved en lille varmepåvirkning blev nedbrudt, med det resultat at højttalerne faldt ned.

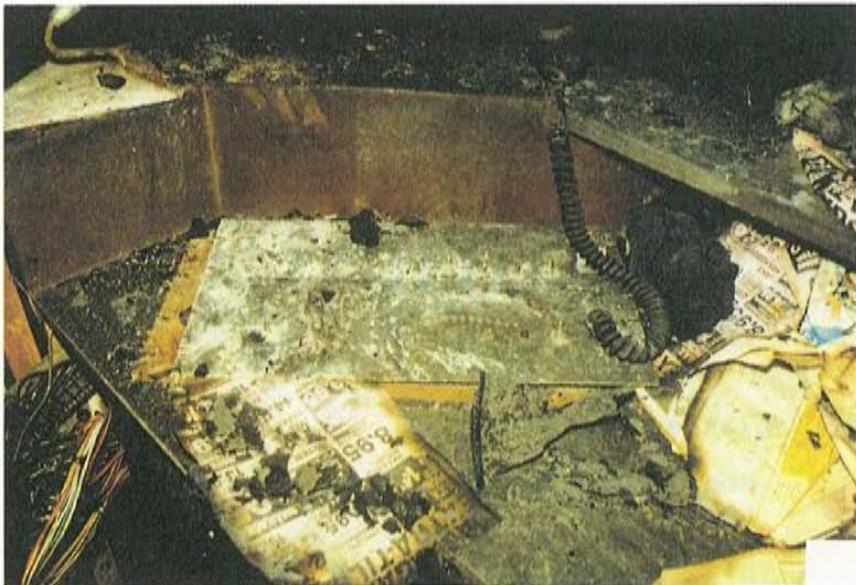
I purserinformationen fandtes resterne af fordelingspulten for højttaleranlægget. Emergency-kontakten fandtes i sluttet stilling.

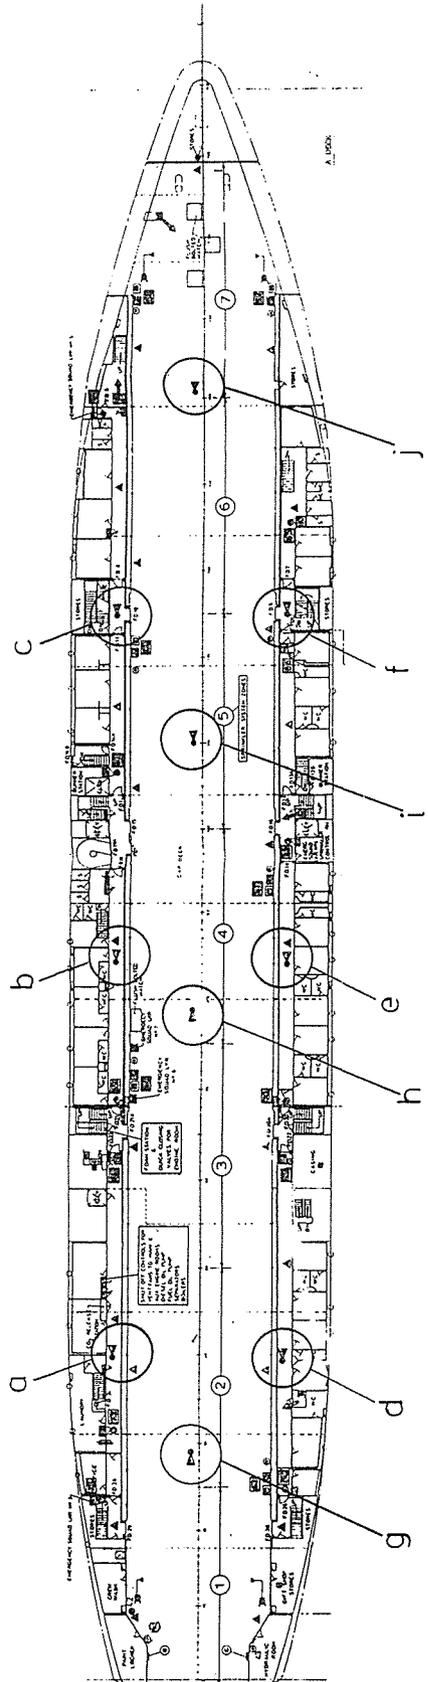
A-DÆK

MARKERING	HORN FUNDET	BEMÆRKNING
A	+	
B	+	
C	+	
D	+	
E	+	
F	+	
G	-	
H	-	
I	+	
J	+

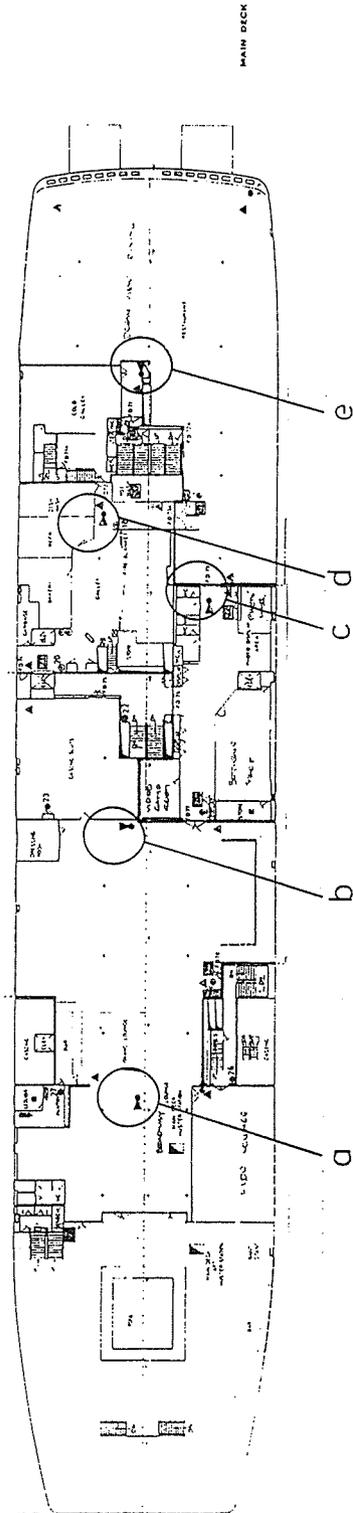
MAIN-DÆK

MARKERING	HORN FUNDET	BEMERKNING
A	-	Område udbrændt. Gennemgravet. Hornene ej fundet.
B	-	Område kun lidt brandskadet. Gennemgravet og loftsgærmøring nedtaget. Hornet ikke fundet.
C	-	Område kun lidt brandskadet. Gennemgravet og loftsgærmøring nedtaget. Hornet ikke fundet.
D	+	Området gennemgravet.
E	-	Området gennemgravet.

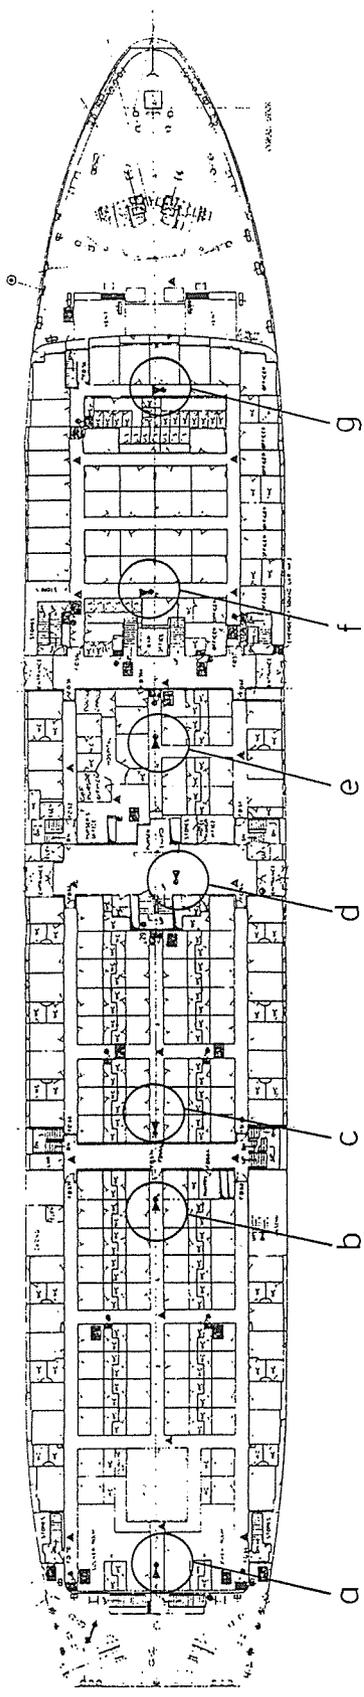
CORAL-DÆK

MARKERING	HORN FUNDET	BEMERKNING
A	+	
B	+	
C	-	Udbrent, gennegravet for undersøgelse.
D	-	Kun røgskadet. Loftsgarnering demonteret. Hornet ej fundet.
E	+	
F	-	
G	+

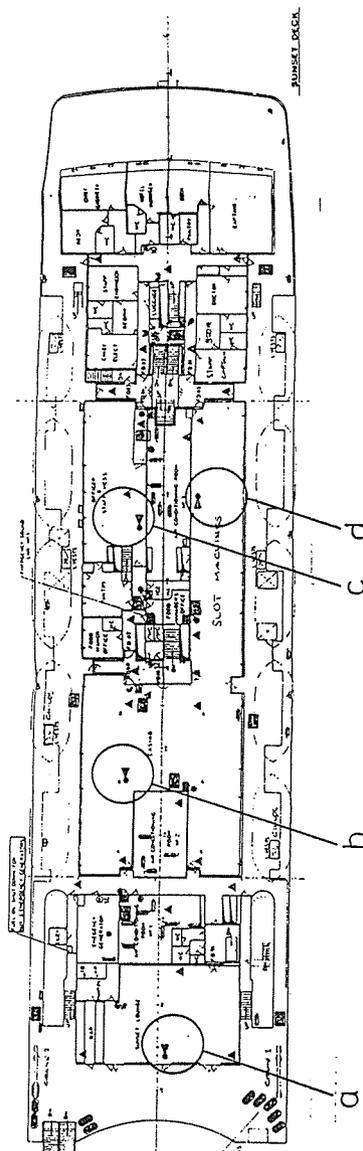
SUNSET-DÆK

Skaderne ved Air Conditioning Room no. 3 var begrænsede og her blev det med rimelig sikkerhed fastslået, at der ikke har været monteret horn.

MARKERING	HORN FUNDET	BEMÆRKNING
A	-	Udbrændt. Gennemgravet. Horn ej fundet.
B	-	Udbrændt.
C	+	
D	-	Kun lidt brandskadet område. Horn har med rimelig sikkerhed ikke været monteret.

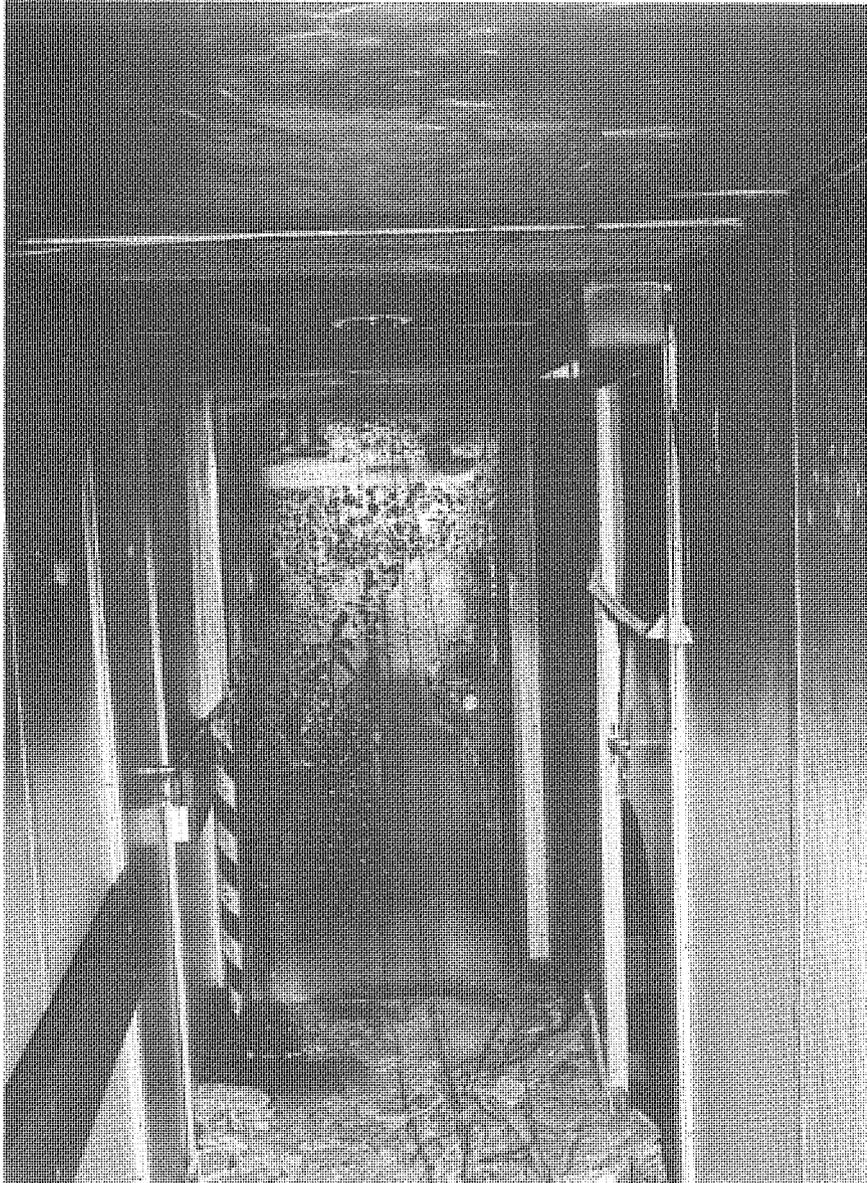
Figur 3. Branddør F.D.67A. Bemærk at branddøren og visse kahytsdøre er beskadigede og ikke kan lukkes helt tæt. Bemærk også placeringen af hornet (hornposition 1 - jævnfør figur 7).

Tegningen er ikke helt nøjagtig (jævnfør f.eks. placeringen af hornposition 1 og figur 3), således menes visse horn på de øverste dæk med stor sandsynlighed at mangle (bl.a. hornet i receptionen på Coral-dækket).

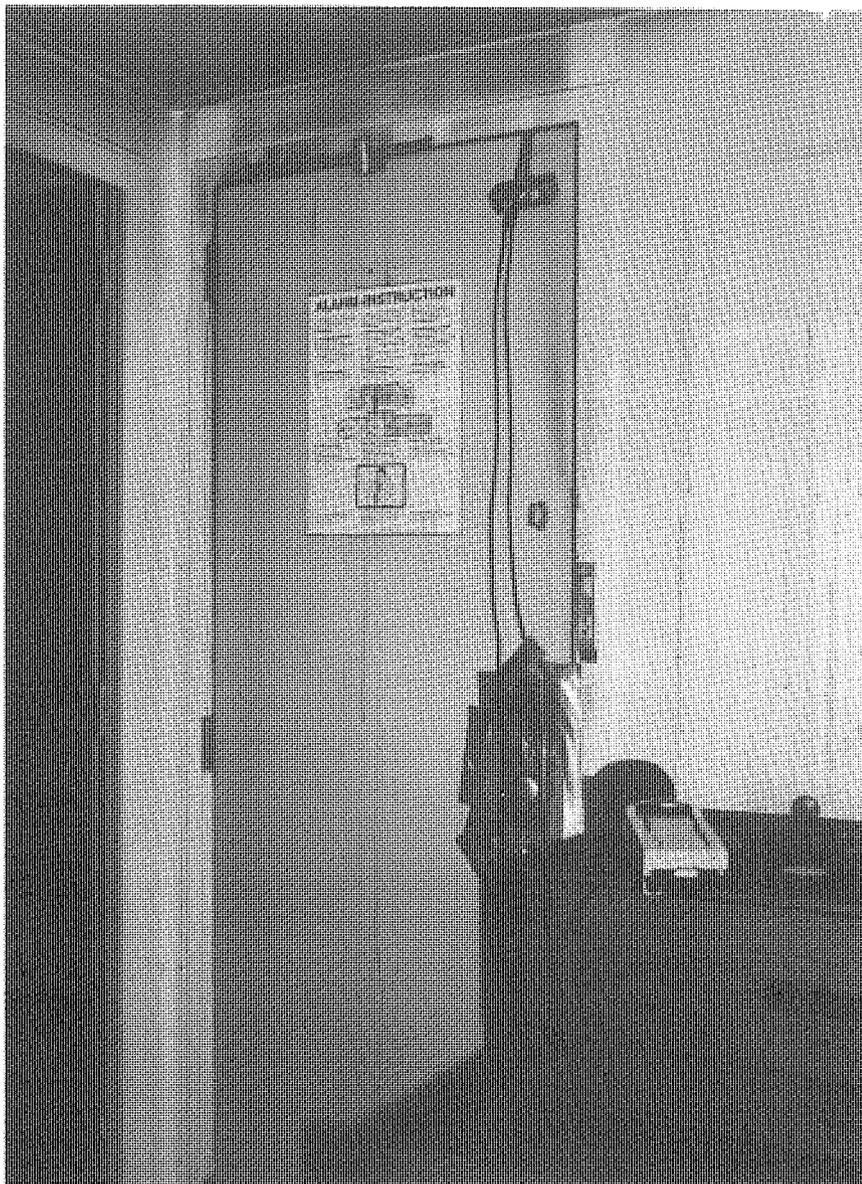
Figur 4. Fra kahyt 646. Bemærk kabelgennemføring og midlertidig reparation af dørlås.

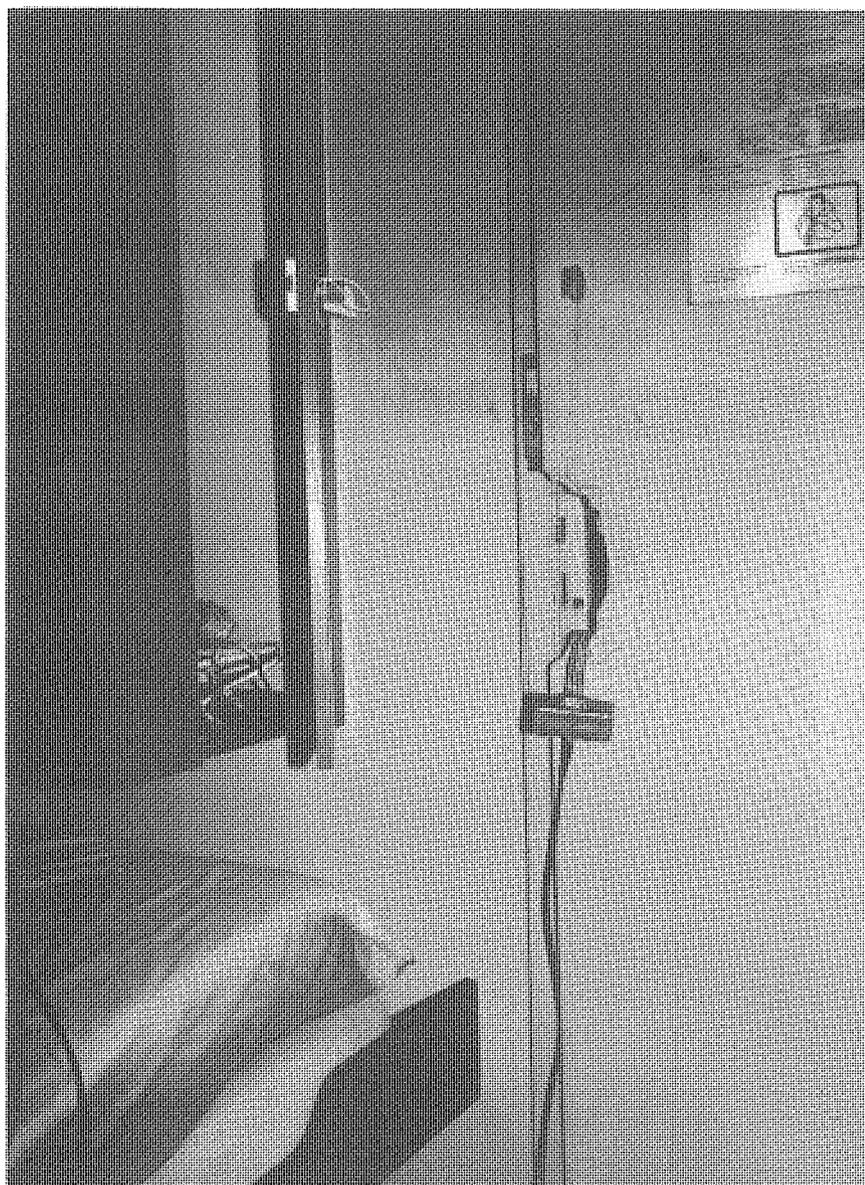
Figur 5. Fra kahyt 631. Bemærk manglende dørlås.

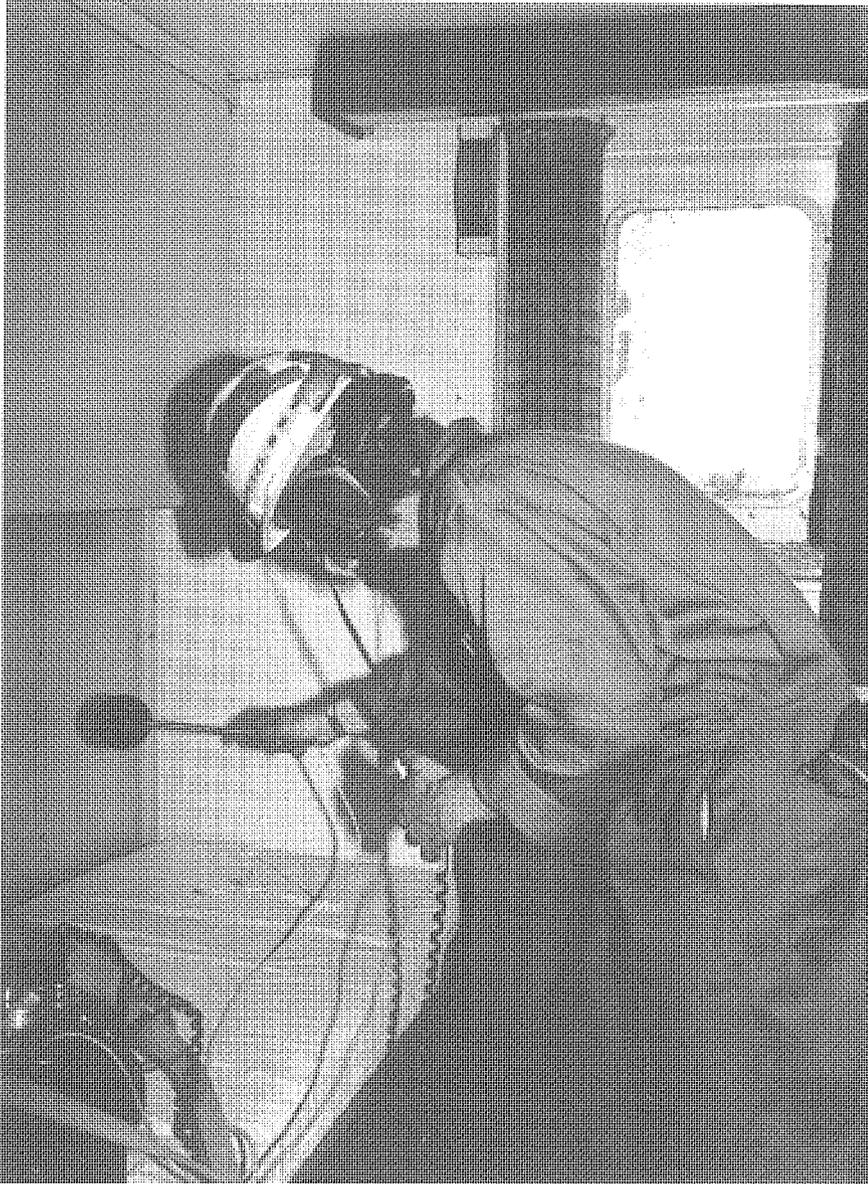
Figur 6. Lydmåling i kahyt 642. Bemærk det sprængte vindue.

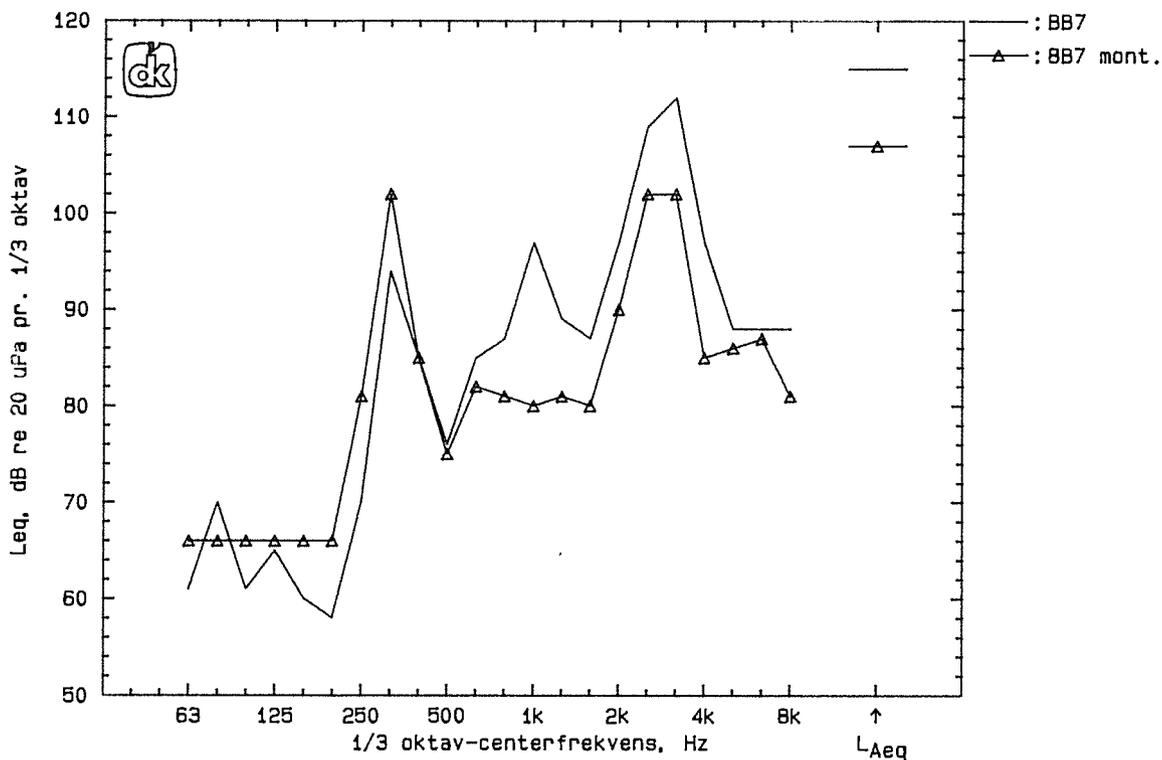
Figur 13. 1/3-oktavspektrum for horn BB7 fritliggende henholdsvis monteret i position 1 (220 V AC, 50 Hz).

Det ses af figurerne, at L_{Aeq} er 2 - 10 dB svagere, når hornet er monteret i skibet.

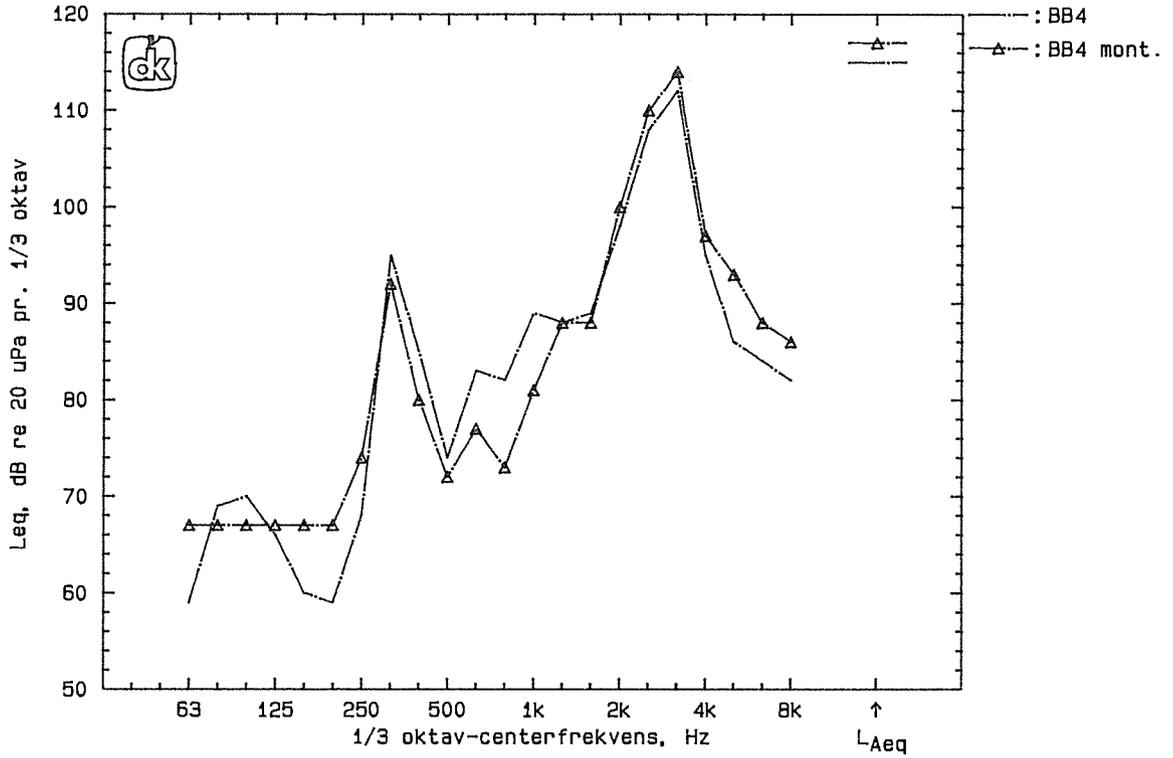
Figur 14. 1/3-oktavspektrum for horn BB4 fritliggende henholdsvis monteret i position 3.

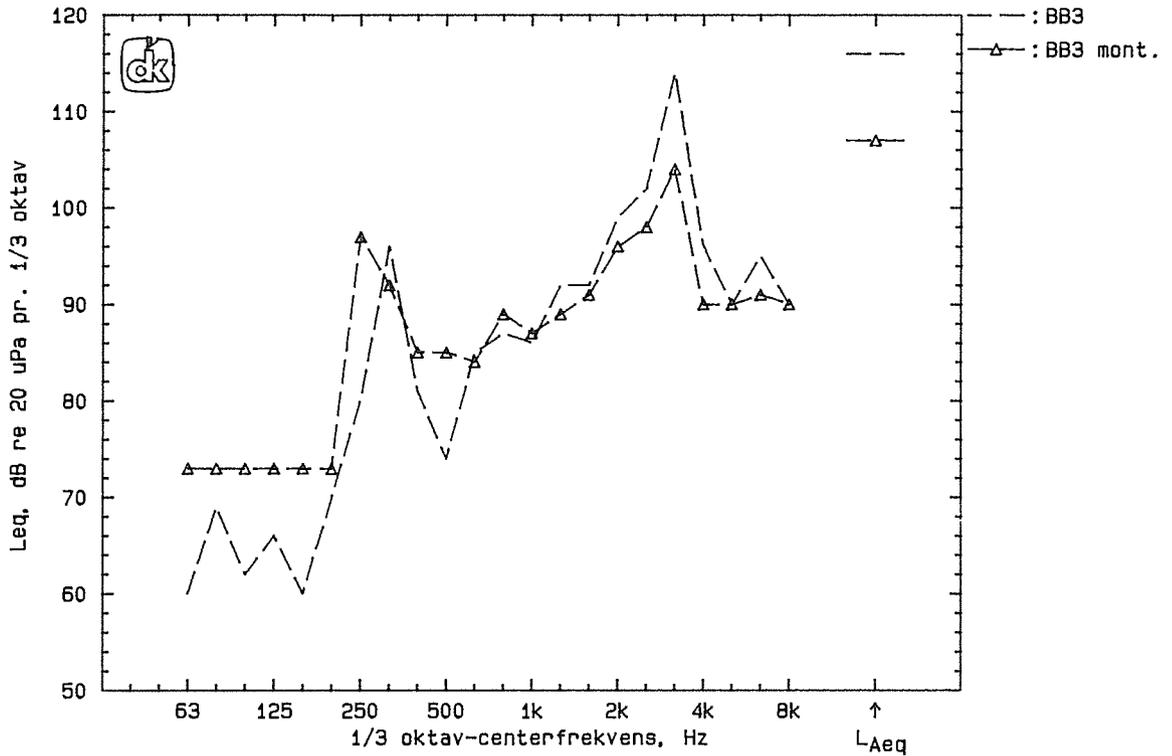
Figur 15. 1/3-oktavspektrum for horn BB3 fritliggende henholdsvis monteret i position 4.

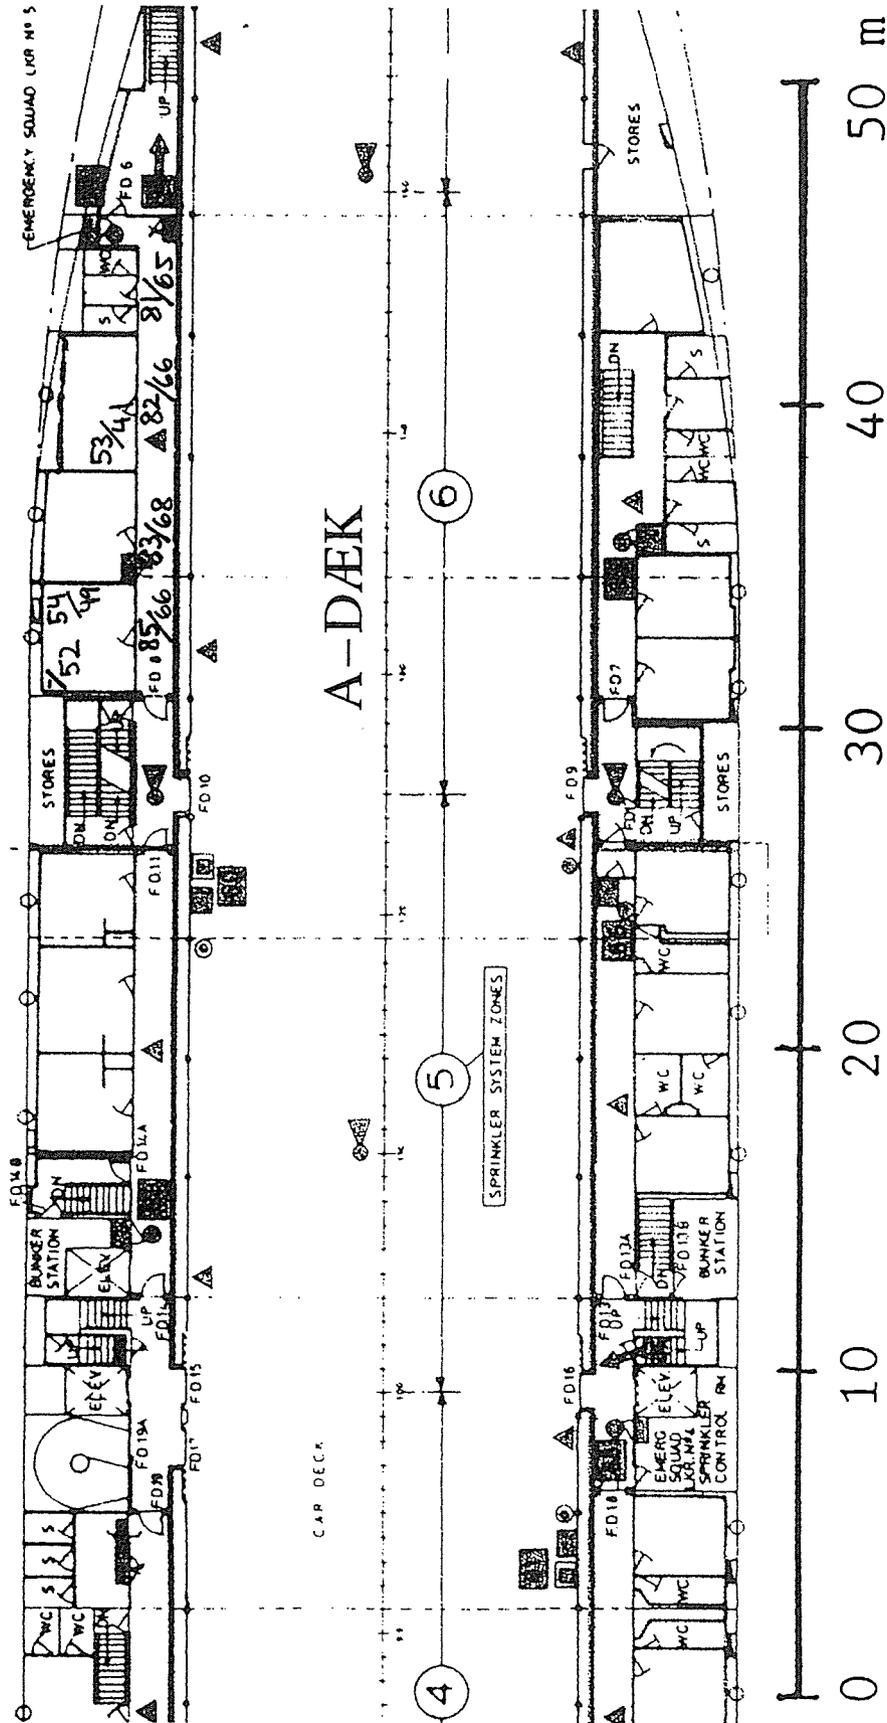
Figur 16. Målte L_{Aeq} -verdier i dB re 20 μ Pa på A-dækket (måleserie B og C, jøvnfør figur 7).

xx/yy: xx = L_{Aeq} med åpne branddøre, yy = L_{Aeq} med lukkede branddøre.

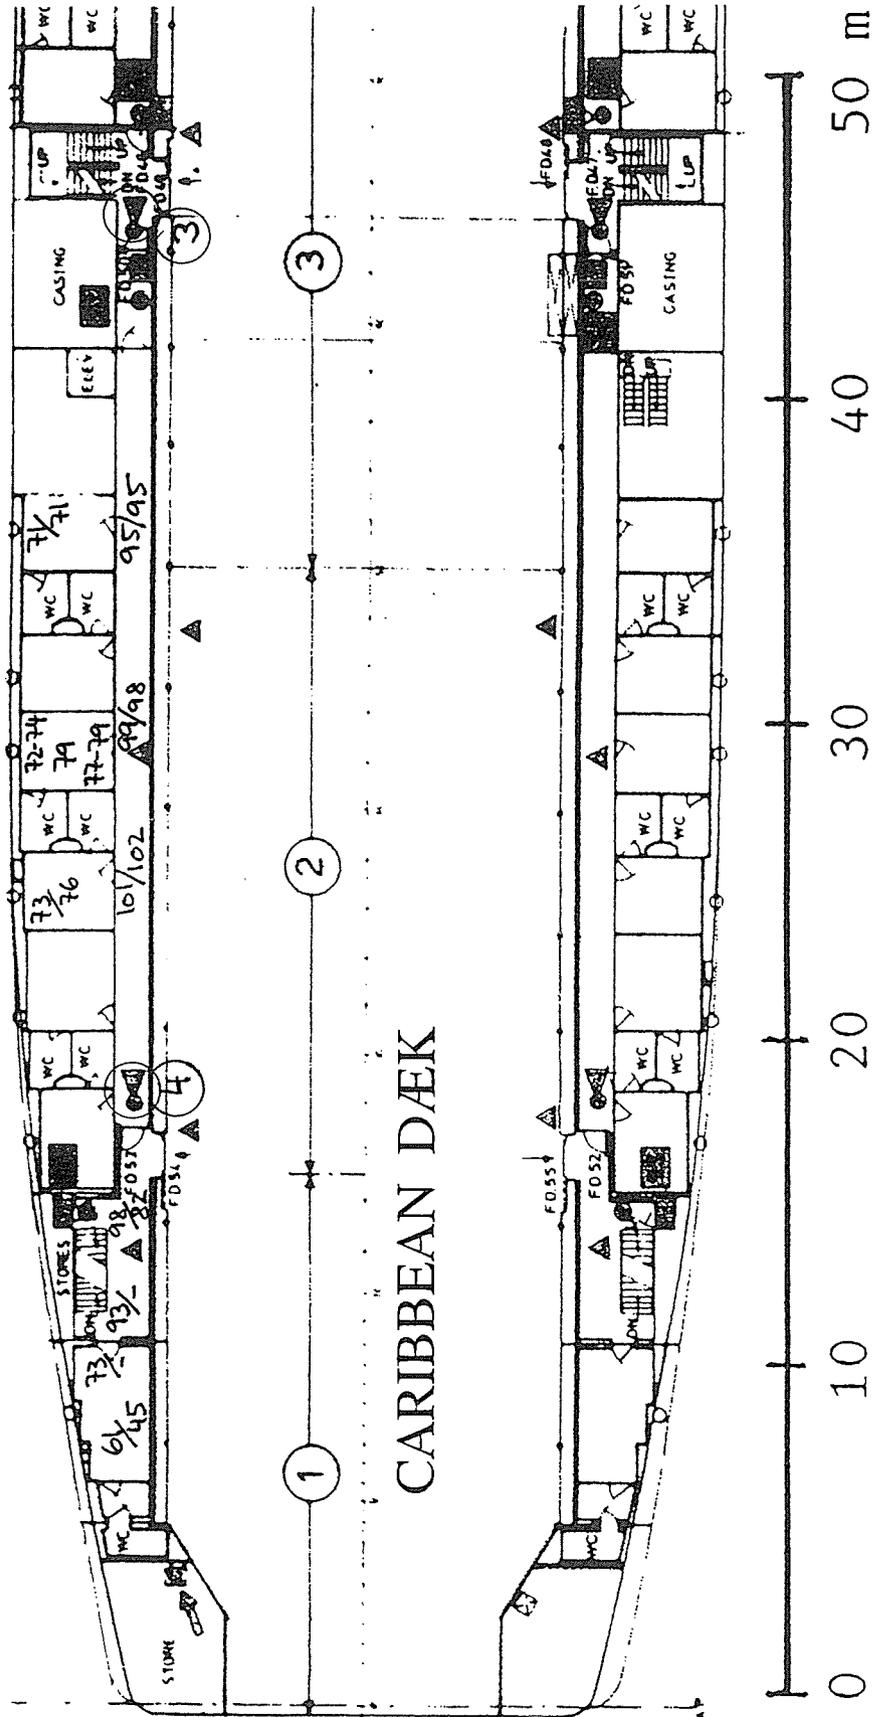
Figur 17. Målte L_{Aeq} -verdier i dB re 20 μ Pa på Caribbean dæk, agter (måleserie D, E og F, jævnfør figur 8).

xx/yy: xx = L_{Aeq} med åbne branddøre, yy = L_{Aeq} med lukkede branddøre.

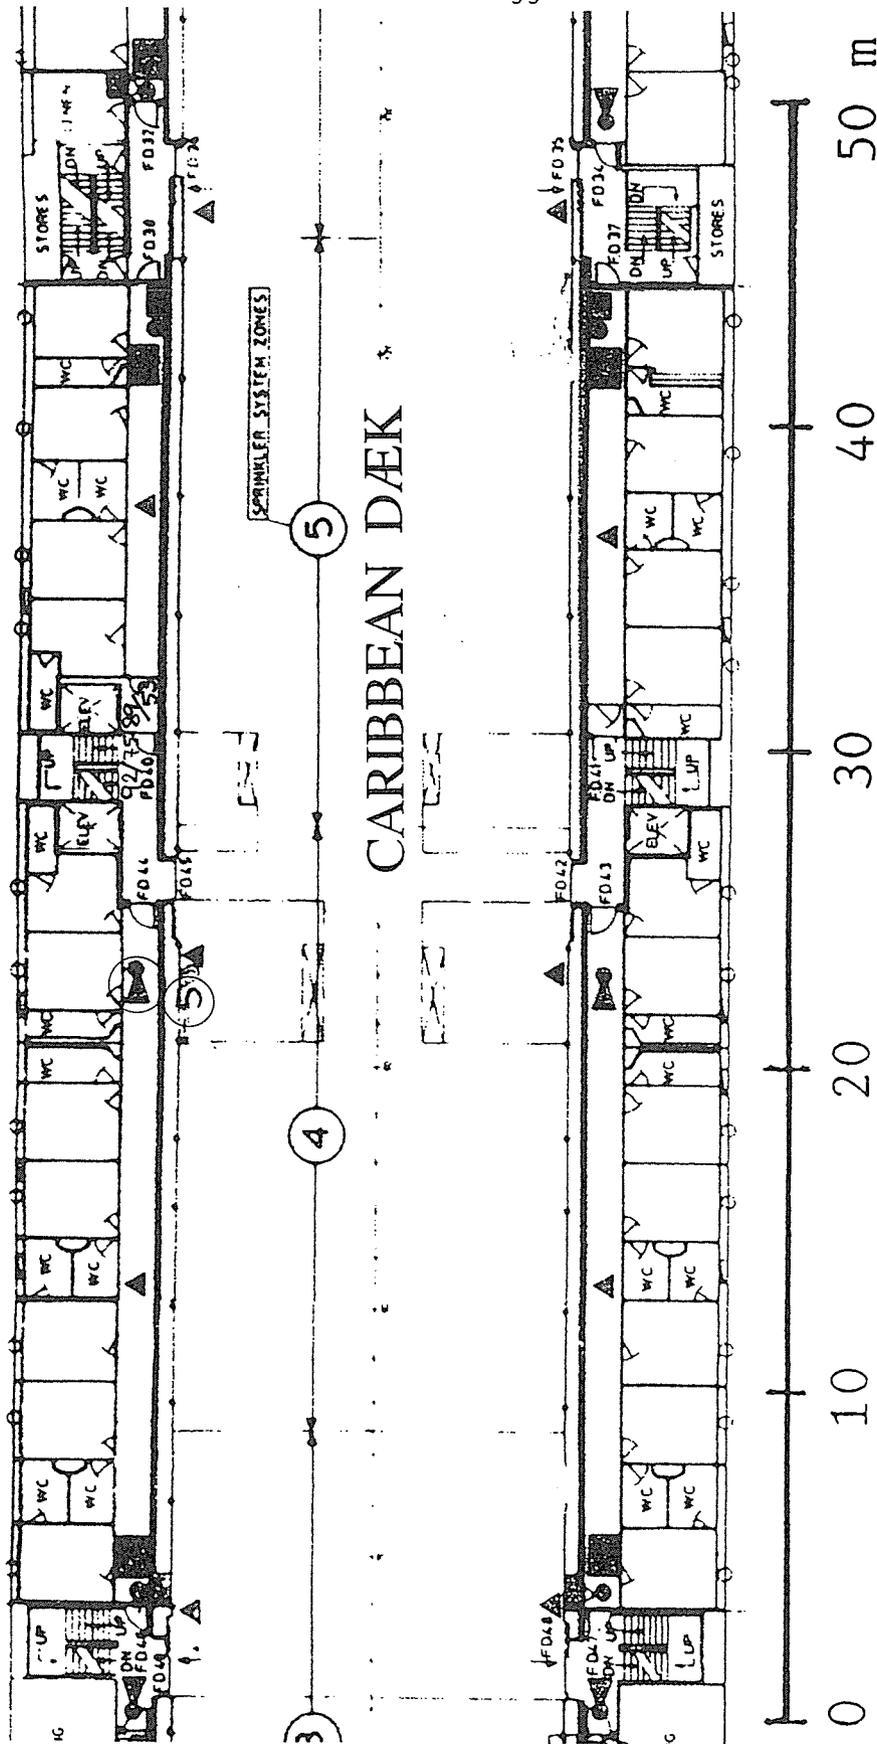
Figur 18. Målte L_{Aeq} -verdier i dB re 20 μ Pa på Caribbean dæk, midt-skibs (måleserie G, jåvnfør figur 9).

xx/yy: xx = L_{Aeq} med åpne branddøre, yy = L_{Aeq} med lukkede branddøre.

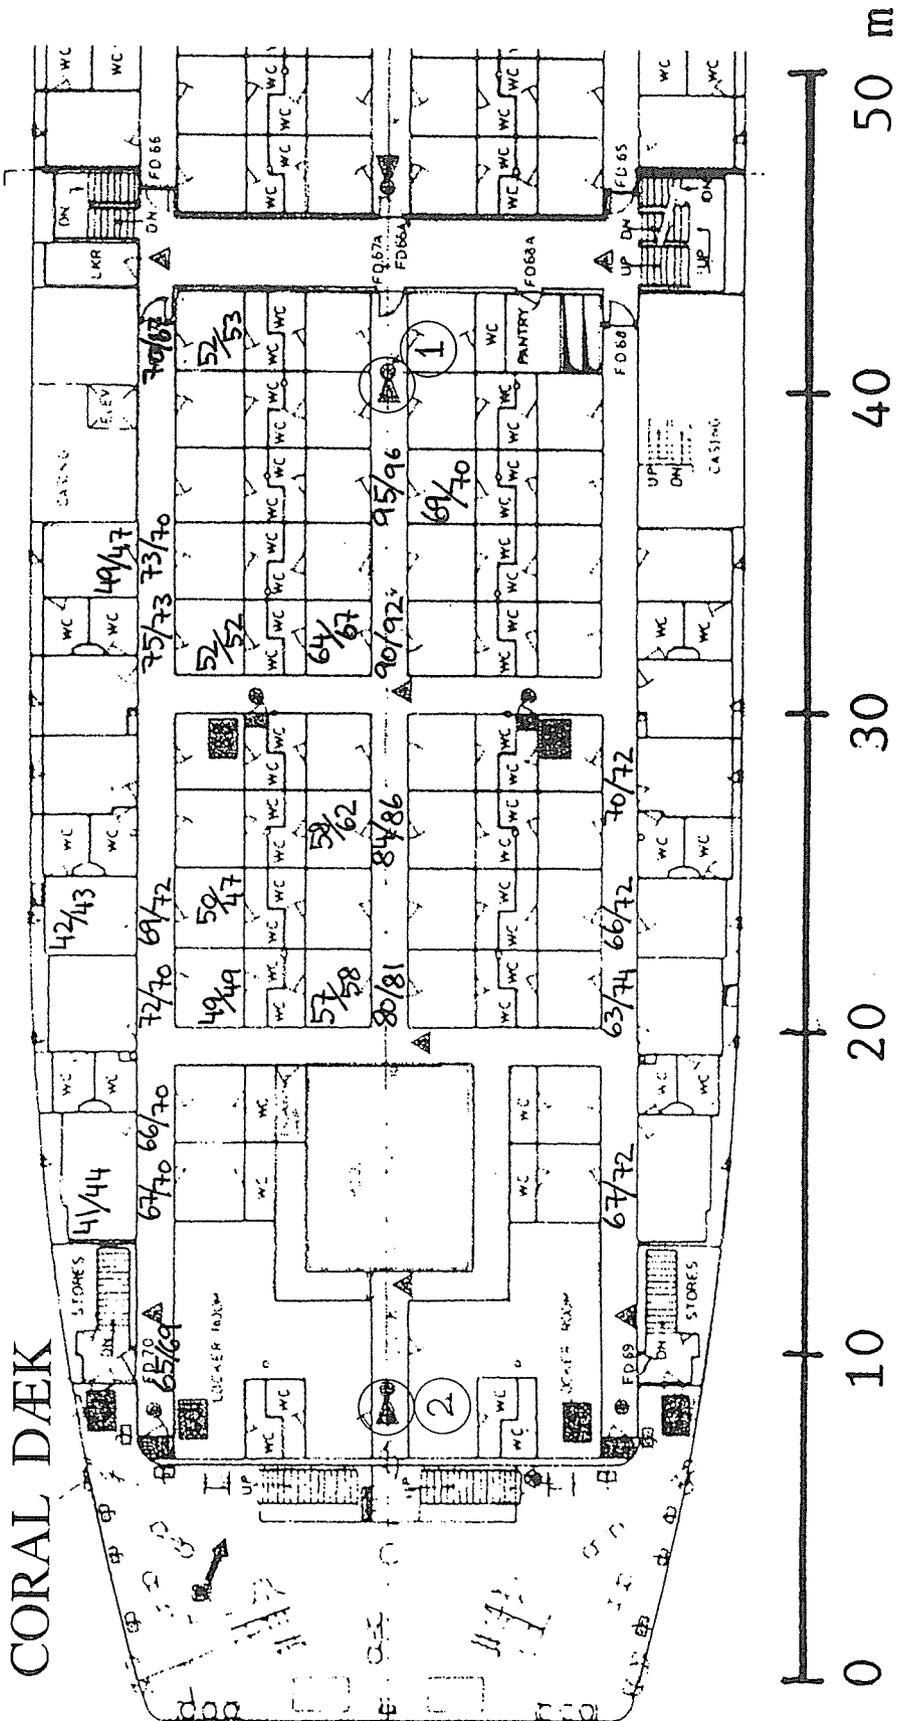
Figur 19. Målte L_{Aeq} -verdier i dB re 20 μ Pa på Coral dæk med lukkede branddøre (måleserie H og I, jævnfør figur 10).

xx/yy: xx = L_{Aeq} fra horn 1 alene,
 yy = L_{Aeq} fra horn 1 og horn 2.

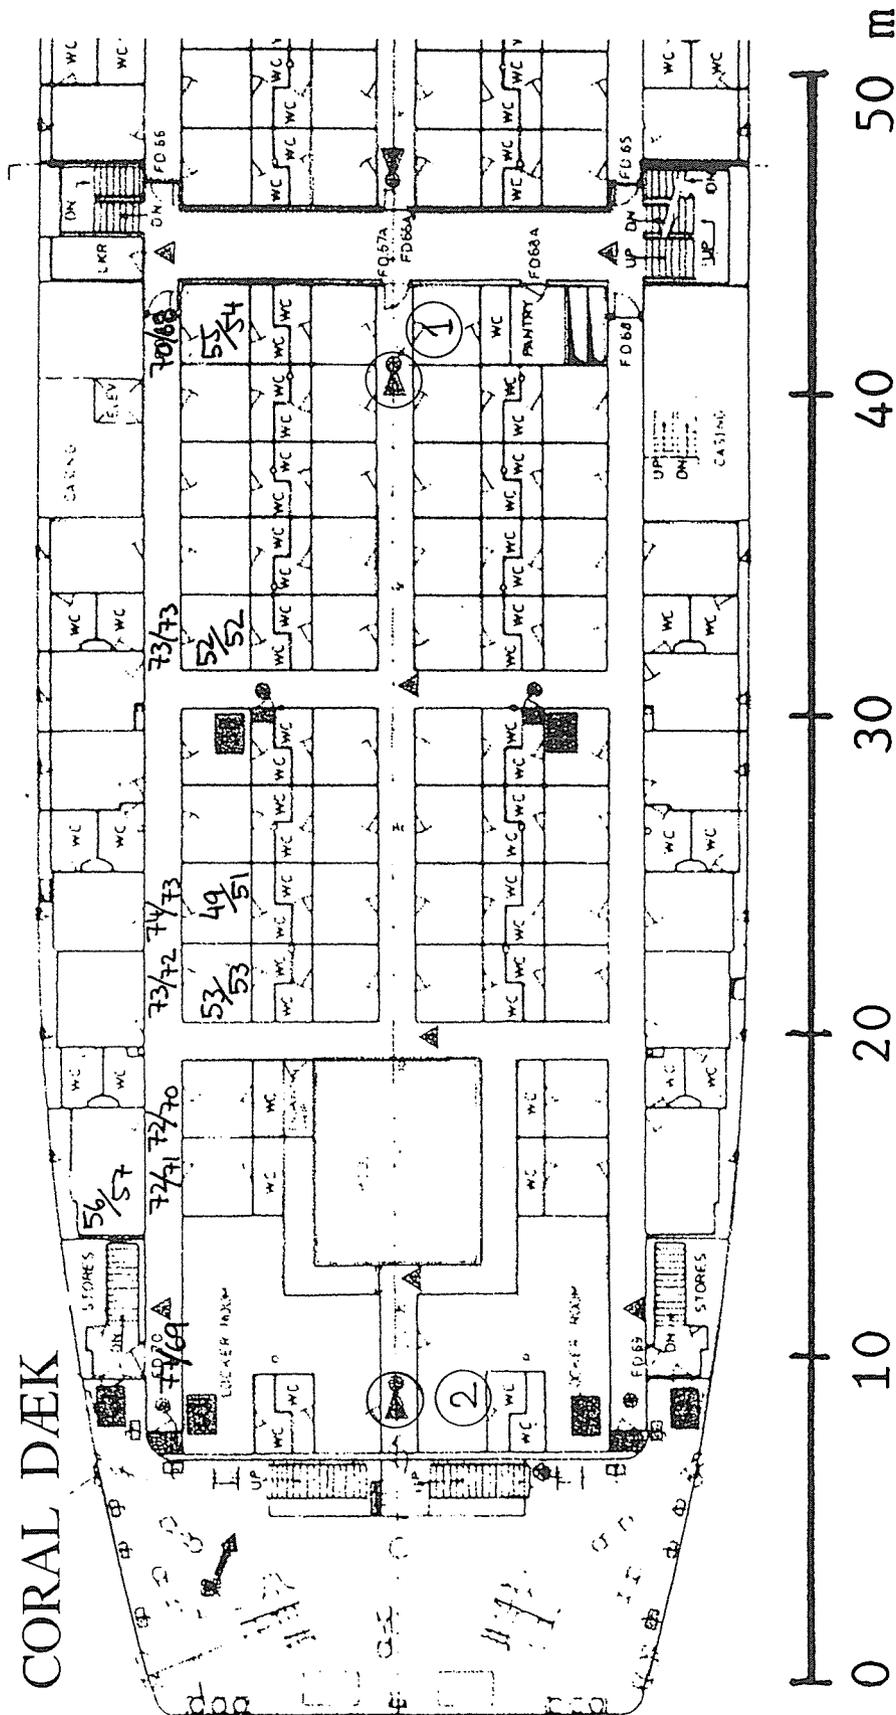
Figur 20. Målte L_{Aeq} -verdier i dB re 20 μ Pa på Coral dæk med horn 1, 2, 3 og 4 (måleserie J og K, jævnfør figur 10).

xx/yy: xx = L_{Aeq} med åbne branddøre, yy = L_{Aeq} med lukkede branddøre.
