«Scandinavian Star»- ulykken, 7. april 1990

NOU 1991: 1B

Rapport fra granskingsutvalget oppnevnt
ved kongelige resolusjoner 20. april og 4. mai 1990.

Avgitt til
Justis- og politidepartementet

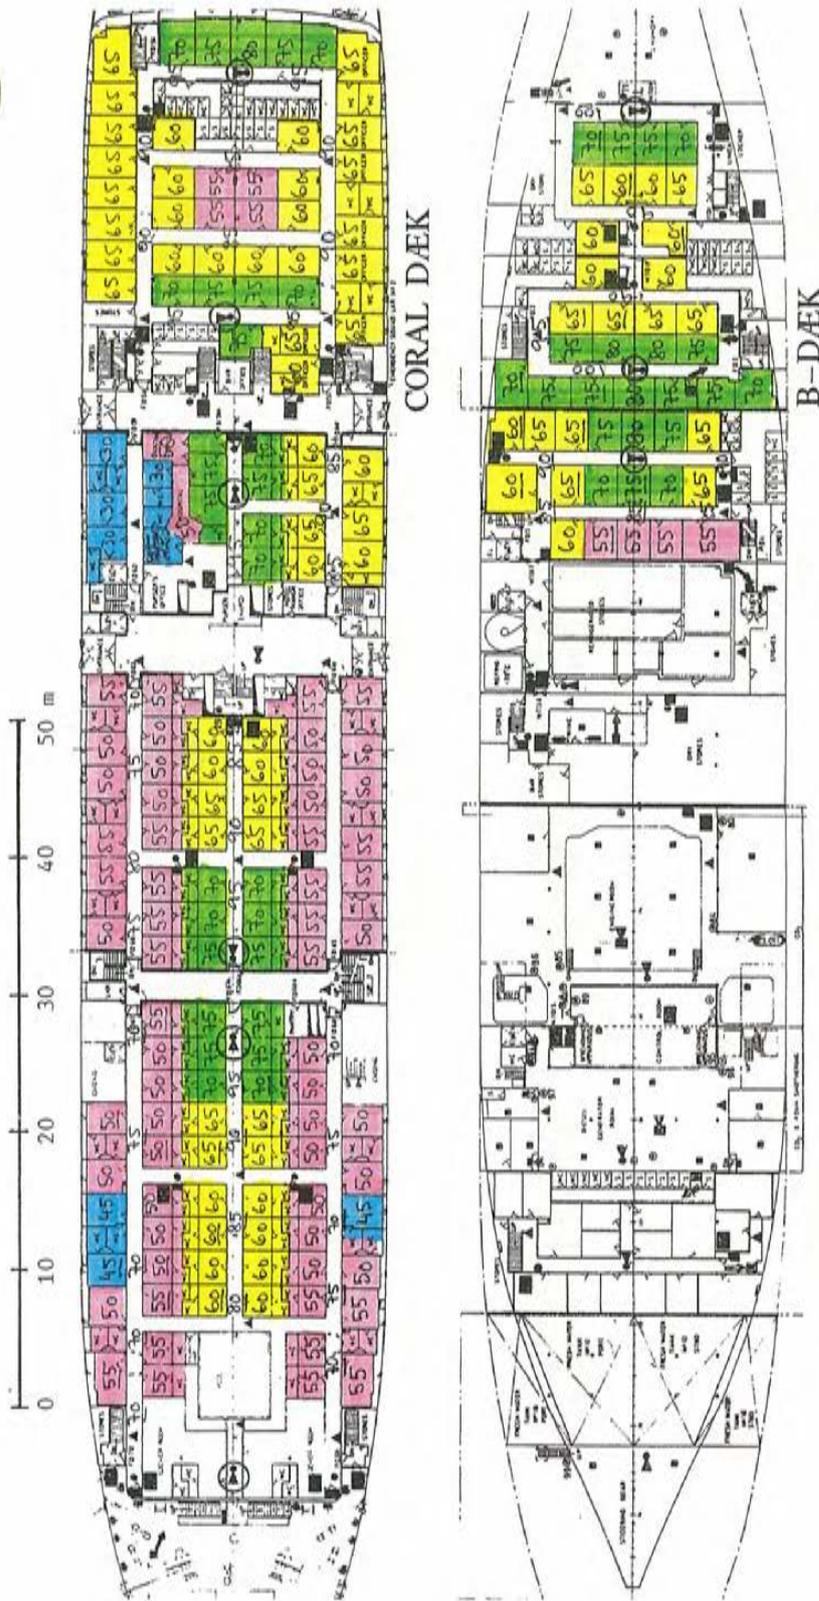
Figur 24. Løse av varslings-signalet på B-Dækket og Coral dæk med åpne eller lukkede brann-døre (1 dB re 20 µPa).

— : målt verdi, (grøn) : ≥ 68 dB, (gul) : 58 - 67 dB, (rød) : 48 - 57 dB, (blå) : ≤ 47 dB.

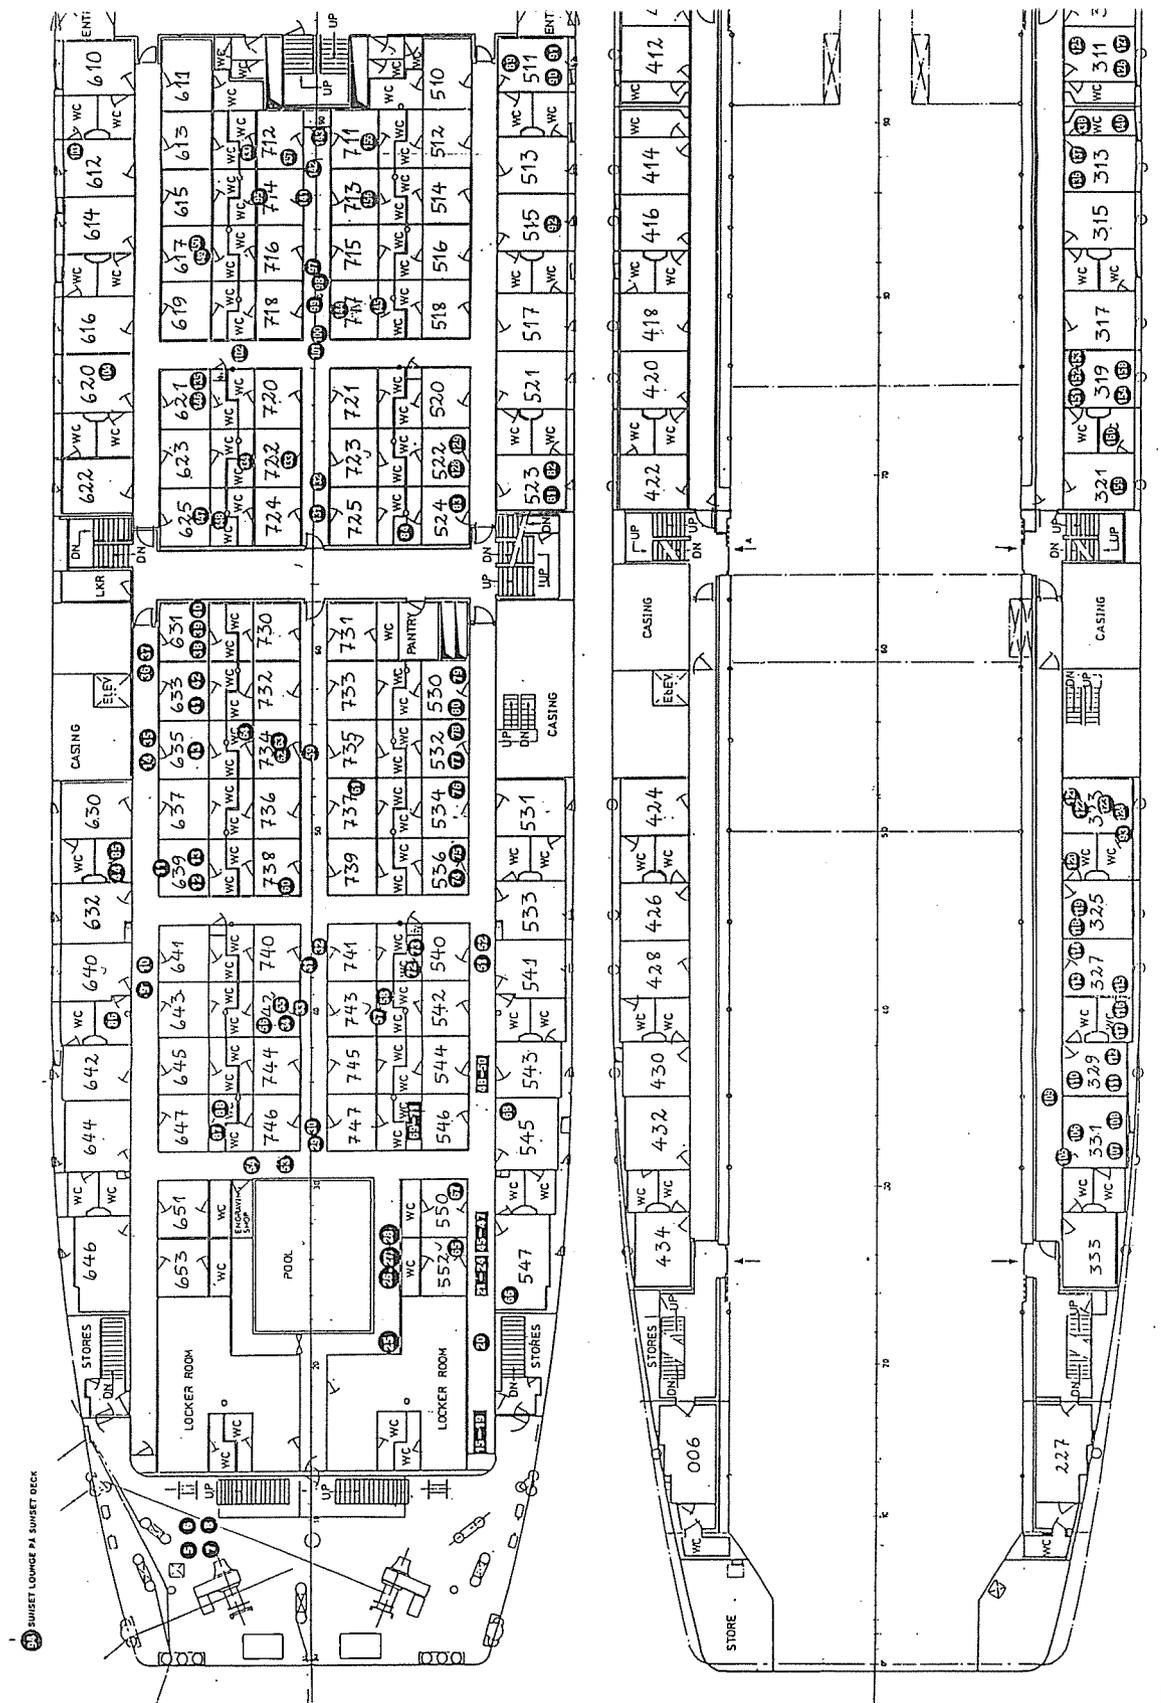
Fig. 5.9.1 De omkomnes plassering.

De omkomnes plassering er vist i fig. 5.9.1. De omkomne befinner seg på Gulf-dekk fra resepsjonsområdet og akterover og på YBOR-dekk, styrbord side, for- og akterut for trappeløp D_s.

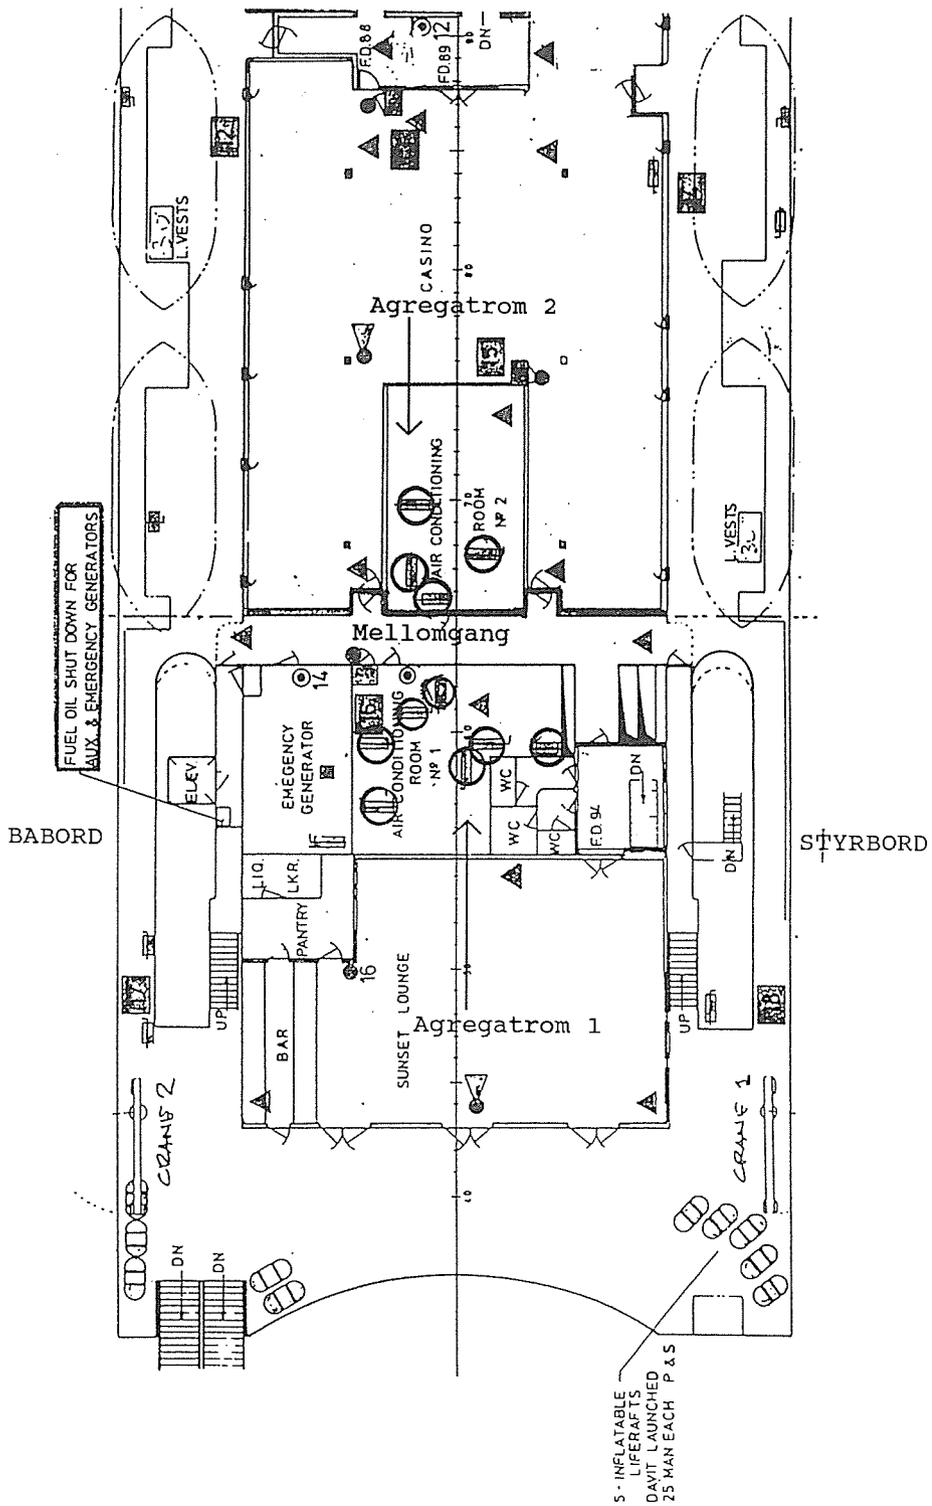
Luftinntaket til aggregatrom 2 skjer fra mellomgang, dvs. gangen mellom de to aggregatrommene 1 og 2, se fig. 1. Kortslutningsmulighet, dvs. at luft tilføres aggregatrom 2 via avkast fra aggregatrom 1, er åpenbar, men er ikke vurdert å ha hatt betydning med tanke på røykspredning i brannens tidlige fase.

Fig.1: Agregatrom 1 og agregatrom 2, sunset deck.
○ Indikerer plassering av manuelle brannspjeld.

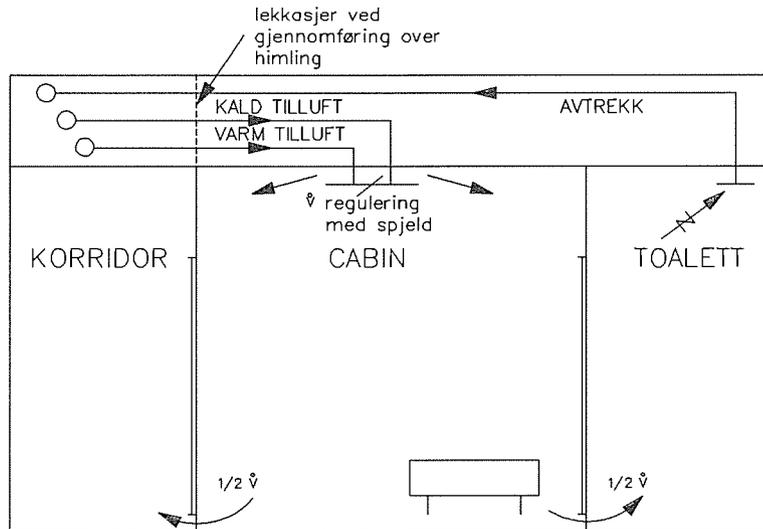
Figur 2. Prinsipp for ventilasjon av passasjercabin. Merk spesielt at korridoren ikke er ventilert av et eget ventilasjonssystem, men kun med bruk av overskuddsluft fra cabin.

På bakgrunn av opplysninger i henhold til ref. [3] og tegningsunderlag er mengden overskuddsluft pr. seksjon anslått til ca. 300 m³/h. Det må imidlertid presiseres at det er knyttet relativt stor usikkerhet til denne størrelsen.

En overskuddsluftmengde på 300 m³/h pr seksjon er basert på en tilluftsmengde pr. cabin i størrelsesorden 135 m³/h og avtrekksmengde i størrelsesorden 65 m³/h.

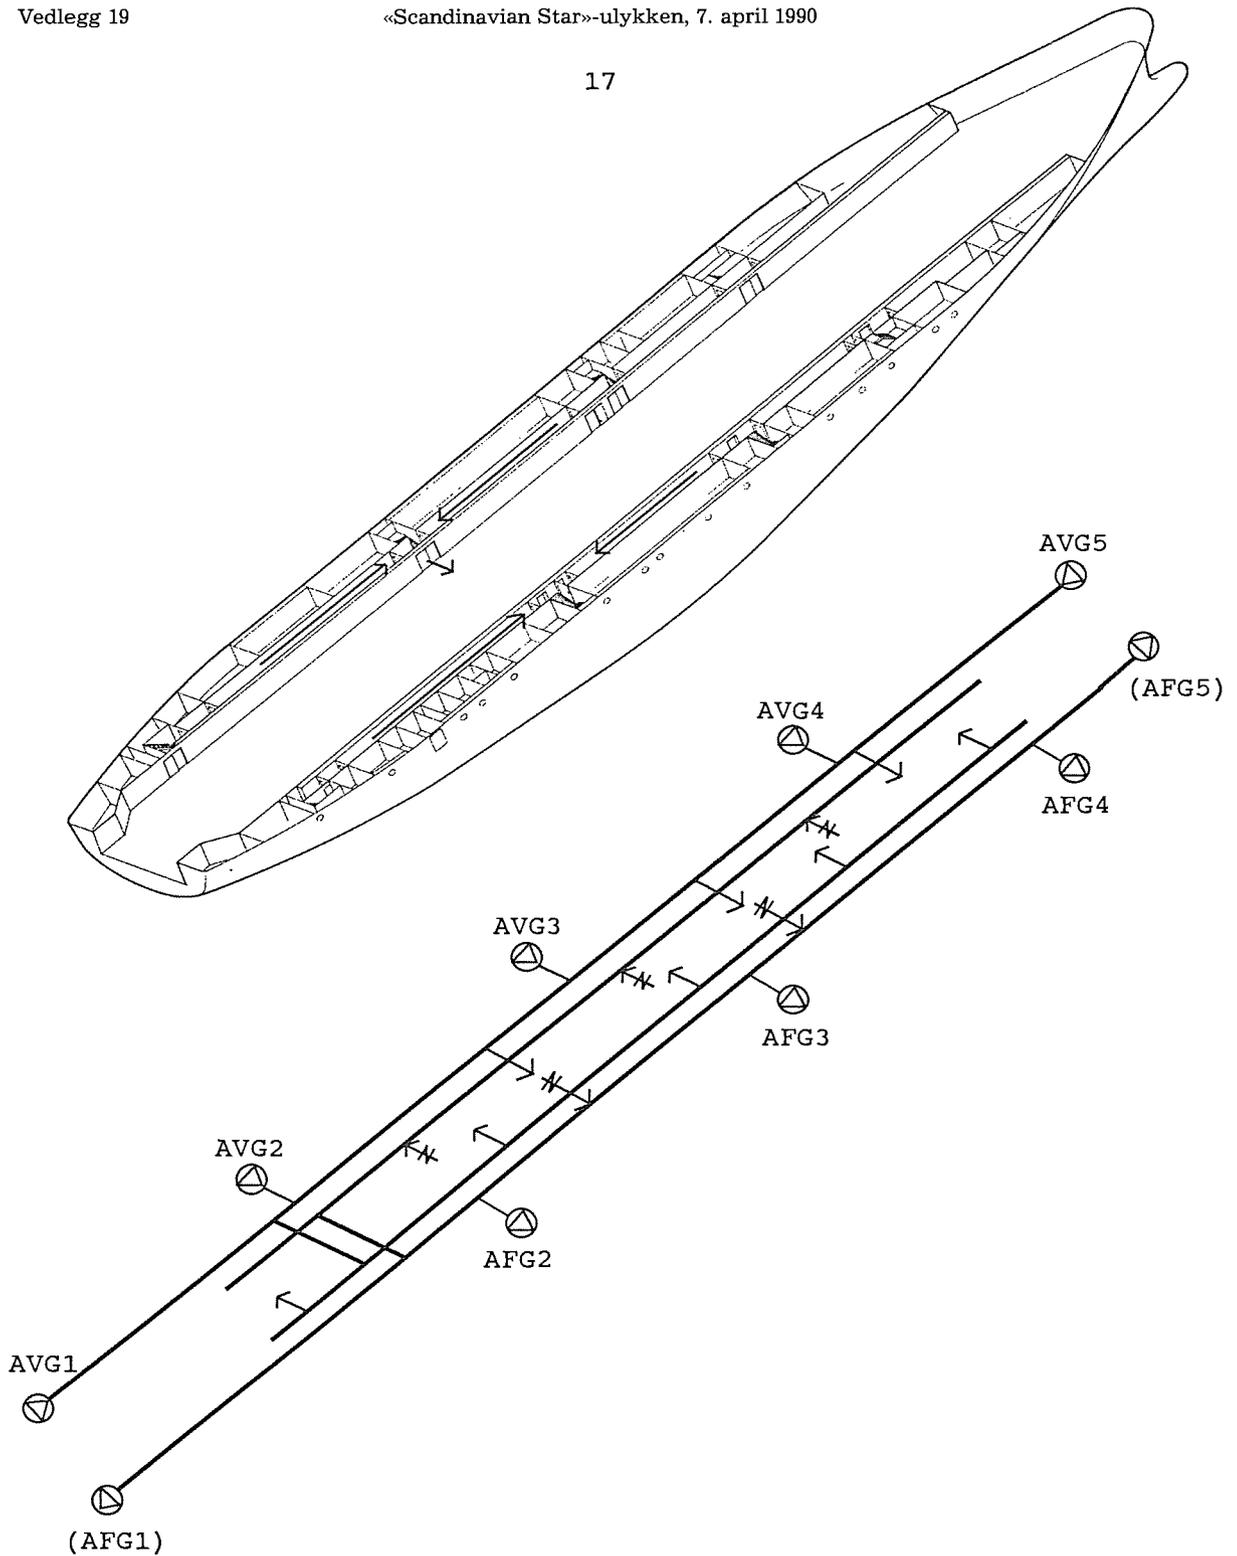
Figur 3. C-deck eller bildekk. Pilene indikerer hovedstrømningsretninger i tidsrommet før brannører stenges. Det mekaniske ventilasjonsanlegget er i normal drift. Betegnelser jfr. tabell 1.

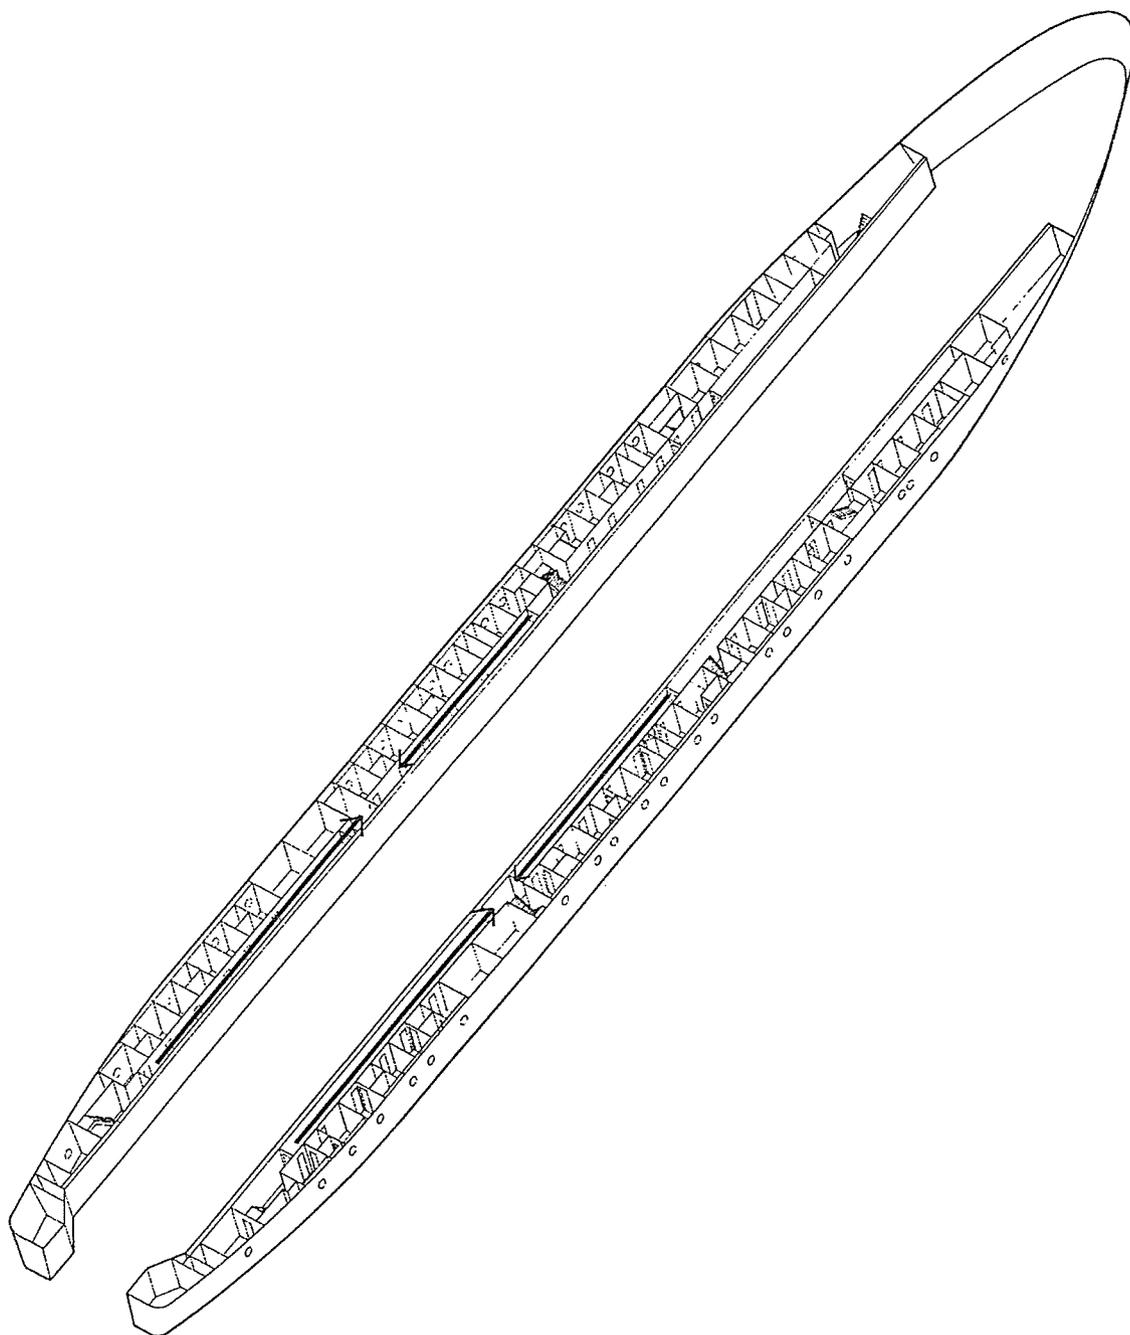
Fig. 4: Y-deck. Pilene indikerer hovedstrømningsretninger i tidsrommet før brannører stenges. Det mekaniske ventilasjonsanlegget er i normal drift.

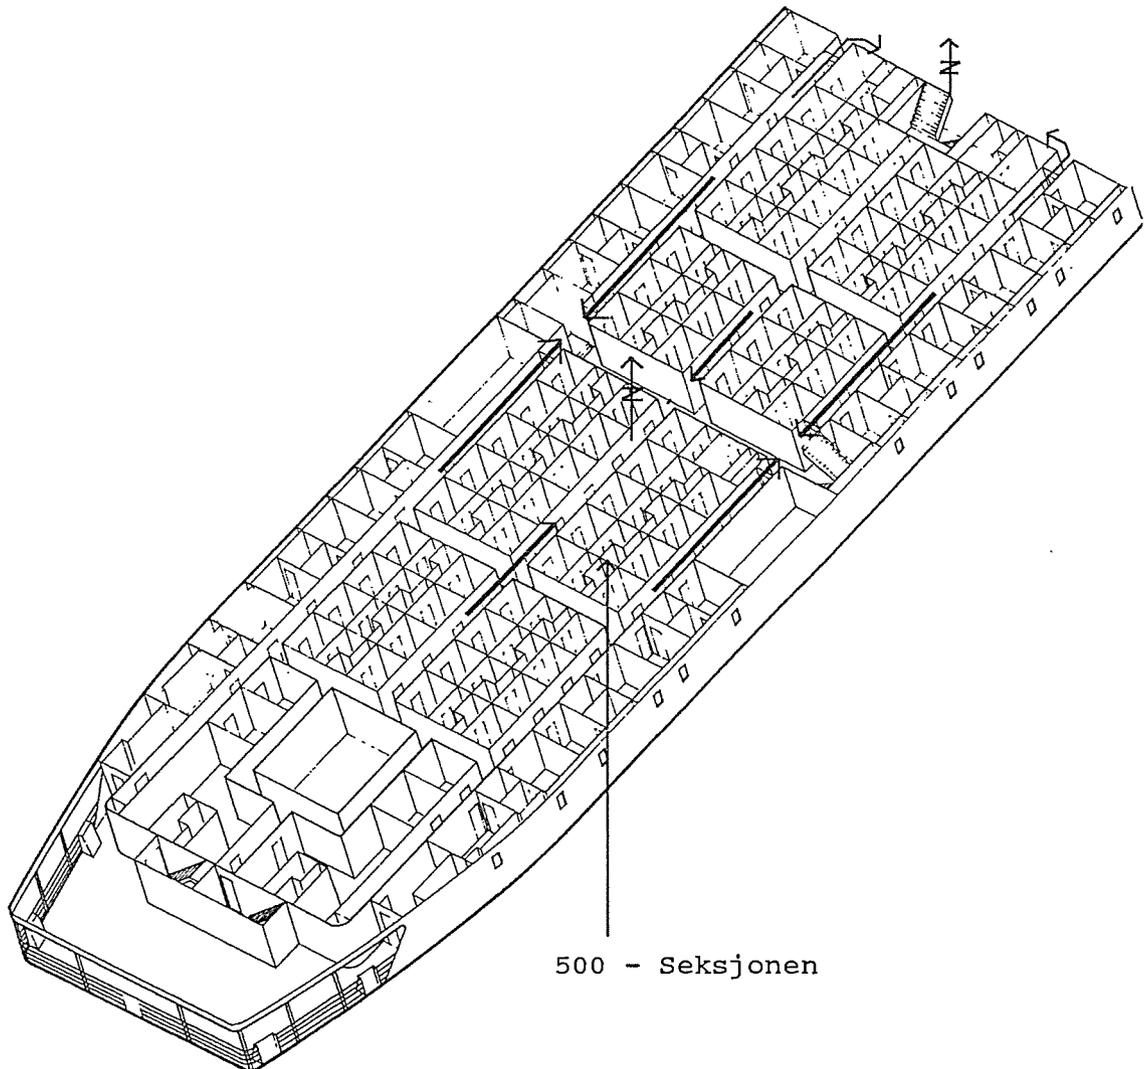
I denne situasjonen vil deler av trappesjakten D_s som vist på fig. 5 ha overtrykk, mens nedre deler vil ha undertrykk, dvs. lavere trykk enn omgivelsene. Ved dette tidspunktet pågår rømning ut fra cabiner og rom bl.a. på gulf-deck. Brannører blir stående

Fig. 5: Gulf-deck. Pilene indikerer hovedstrømningsretningen i tidsrommet før brannører stenges. Det mekaniske ventilasjonsanlegget er i normal drift.

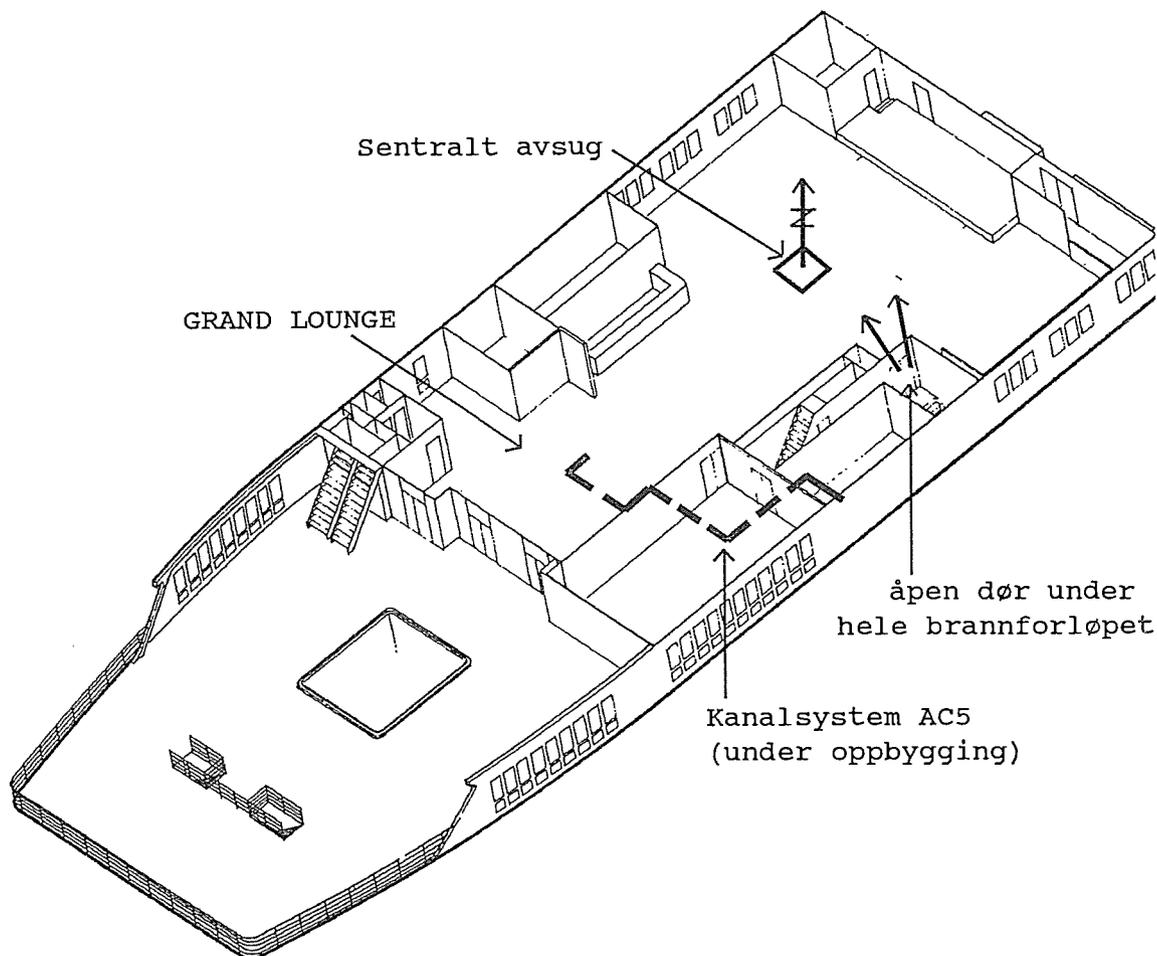
Fig. 6: Main-deck. Fordi tiluftssystemet er satt ut av drift (reparasjon) blir området et undertrykksområde som tilføres luft fra underliggende etasjer via trappesjakt. Kanalsystemet AC 5, som var under oppbygging i det tidsrommet brannen oppstod, har under brannen fungert som en "skorstein" til det fri.

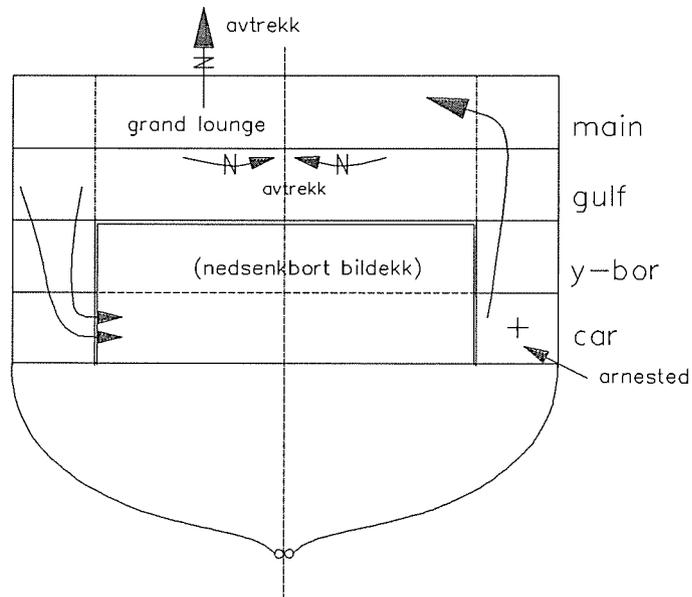
Figure 7 Tverrsnitt av skipet fra akterenden. Hovedstrømningsretninger i tidsrommet etter brannstart, men før branddører stenges.

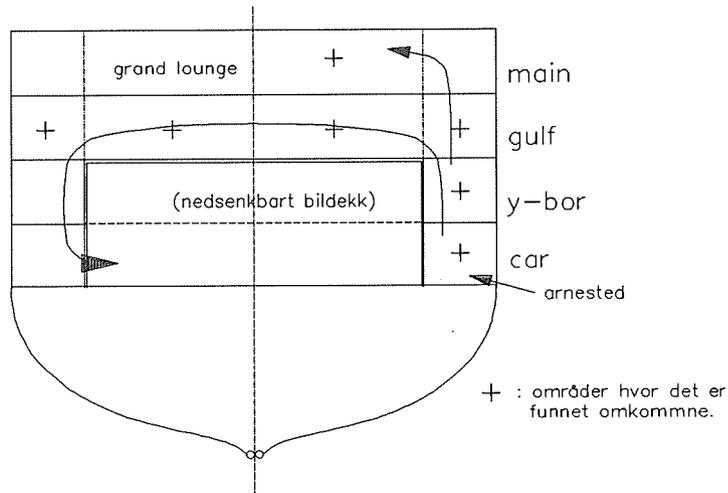
Luftunderskuddet på bildekket dekkes hovedsaklig fra trappesjakten D_s (styrbord/babord side med forbindelser på gulf-deck-nivå), som igjen er åpen mot to korridorer på bildekknivå, styrbord side, gjennom dørene nr. 2 og 3. Pga. bildekkventilasjonens kapasitet gir dette betydelige forandringer i strømningshastigheten i dette "kanalsystemet", som nå utgjøres av trappesjaktene D_s og D_b og korridoren som forbinder disse på gulf-deck-nivå. Røykspredningen fra styrbord til babord side og til bildekk øker dramatisk i tillegg til at forholdet kan ha hatt en akselererende effekt på brannutviklingen i korridoren på bildekknivå pga. økt oksygentilførsel. Se fig. 8. Se også vedlegg 2.

Figure 8. Tverrsnitt av skipet fra akterenden. Hovedstrømningsretninger etter brannstart og etter at brandører er stengt (se forøvrig fig 10-11 som viser hvilke brandører som er forutsatt stengt).

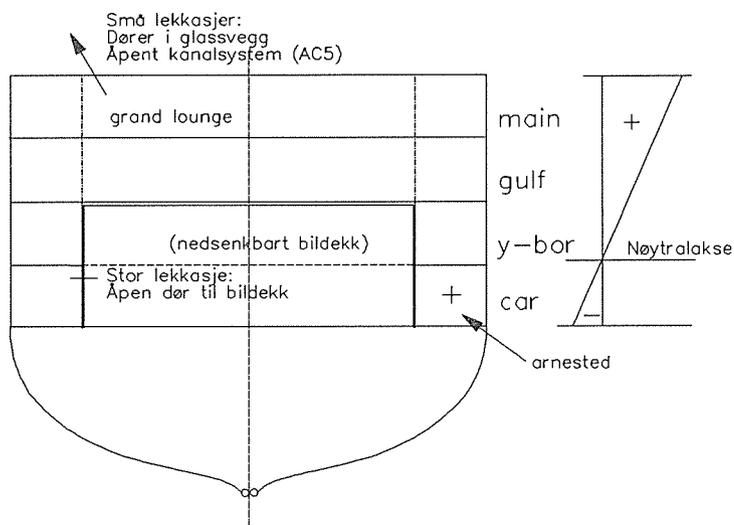
Figur 9. Tverrsnitt av skipet fra akterenden. Prinsipiell trykkfordeling i skipet i tidsrommet etter at brann-dører er stengt og det mekaniske ventilasjonsanlegget er stoppet. (Innflytelse av vind er ikke vist).

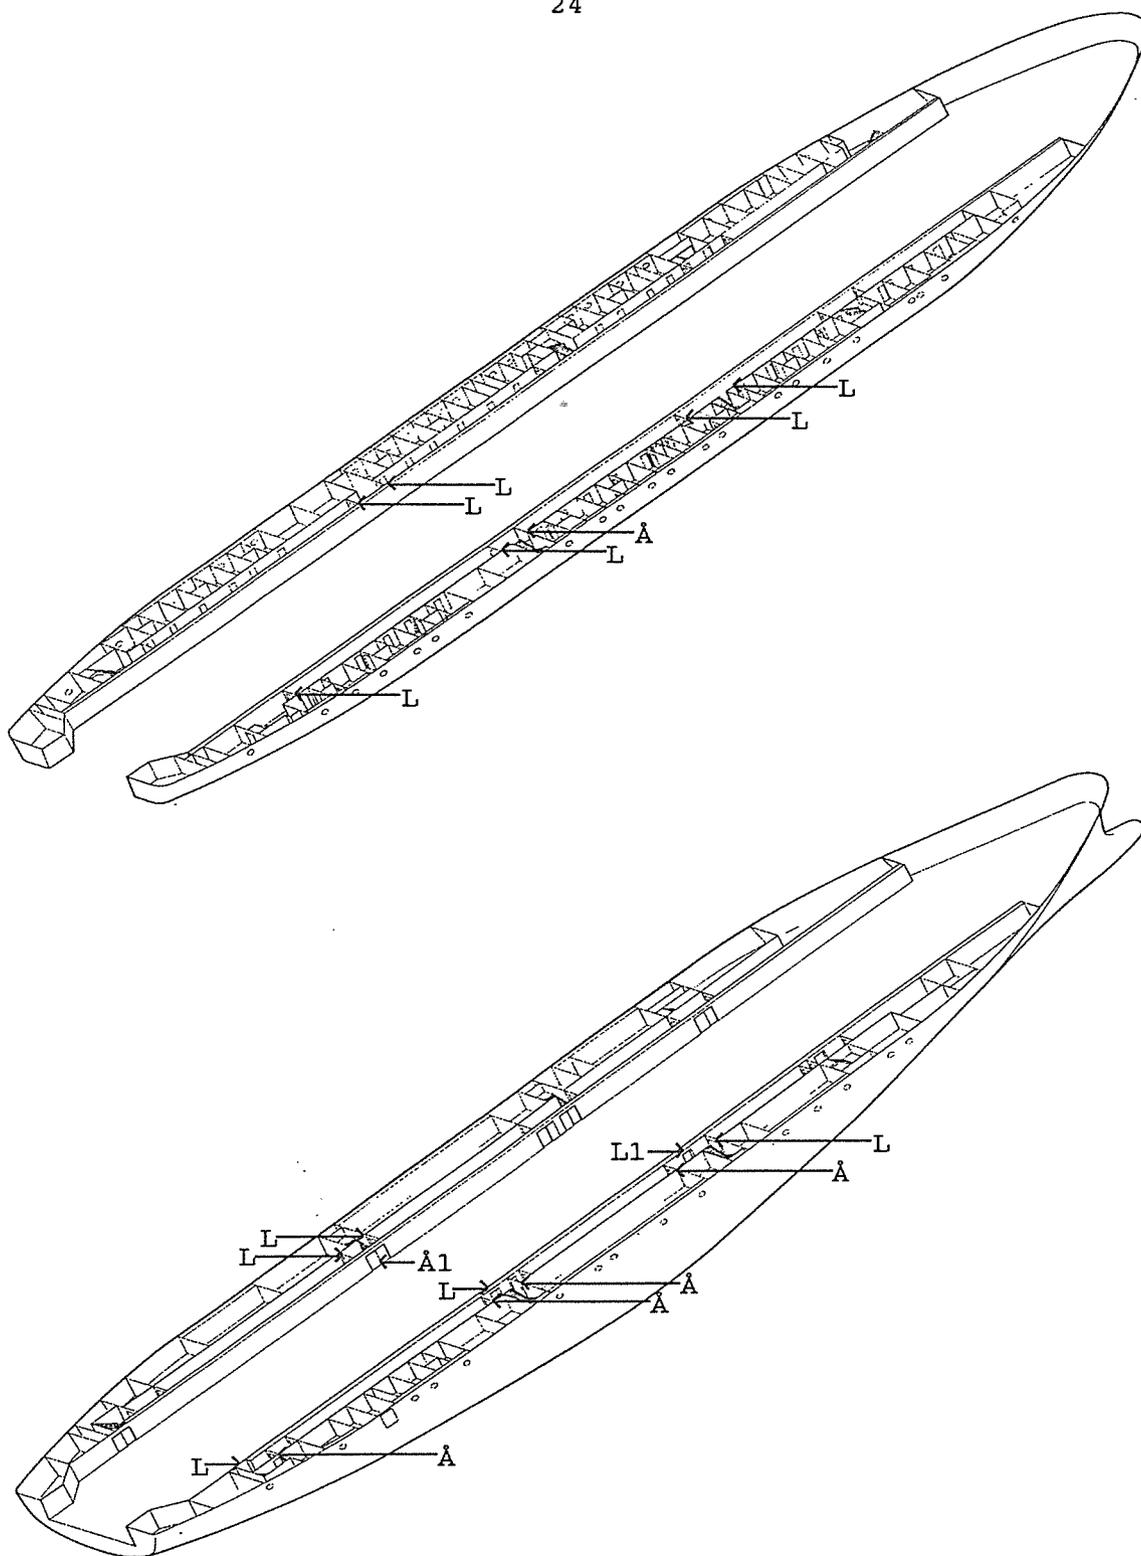
Fig. 10: Figuren viser hvilke brannører som er forutsatt lukket, bildekk (nederst), Y-bor-dekk (over).
Å1: tilnærmet fullt åpen
L1: tetningslekkasje eller liten spalte.

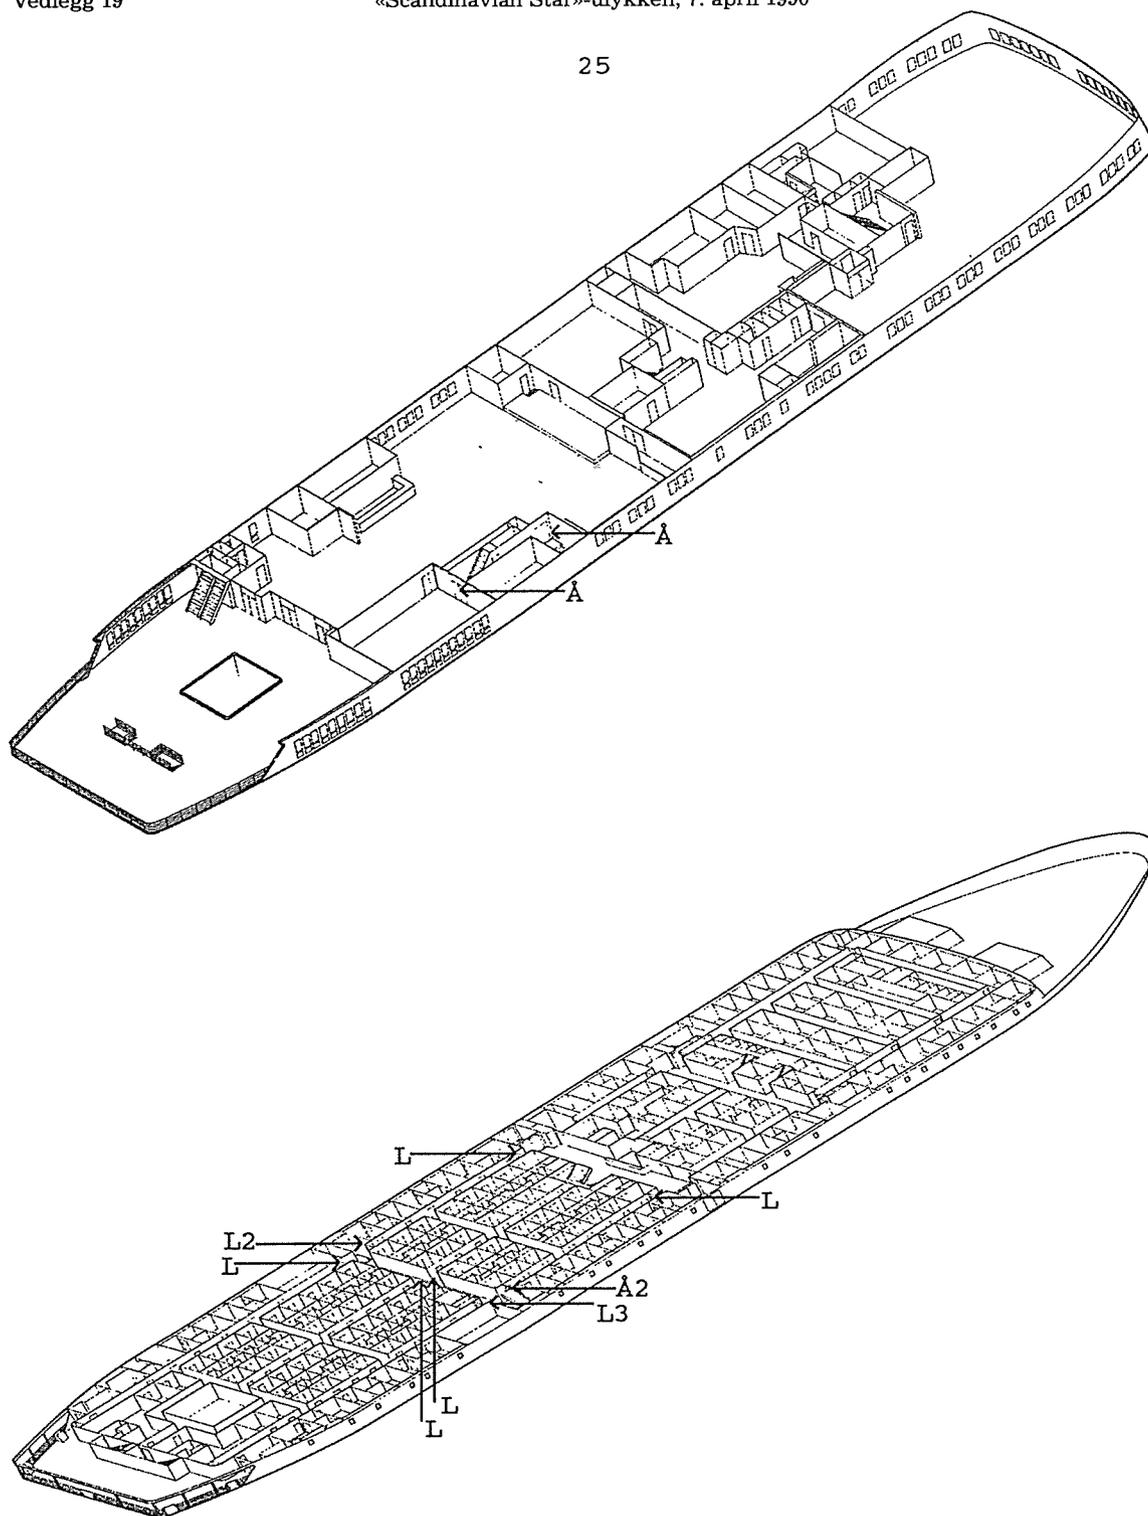
Fig. 11: Figuren viser hvilke branndører som er forutsatt lukket, gulf-deck (nederst) og main-deck (over).
L2: usikker, delvis lukket
A2: periodevis åpen
L3: usikker, stengt i startfasen

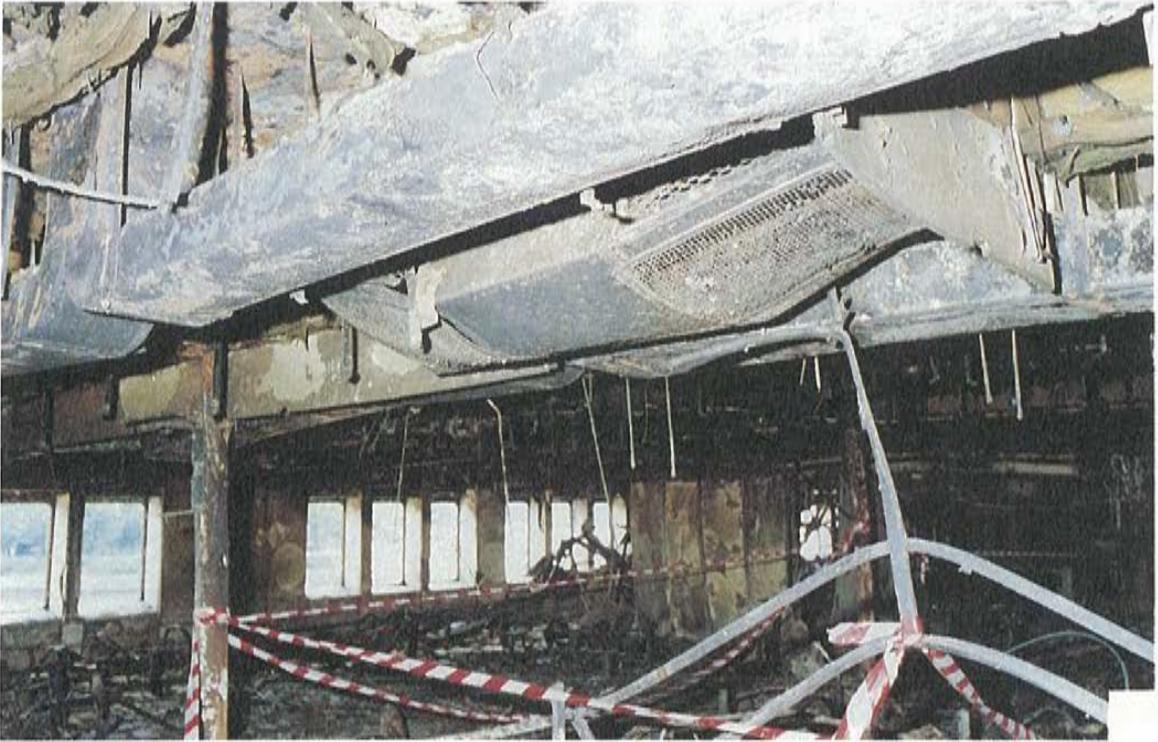
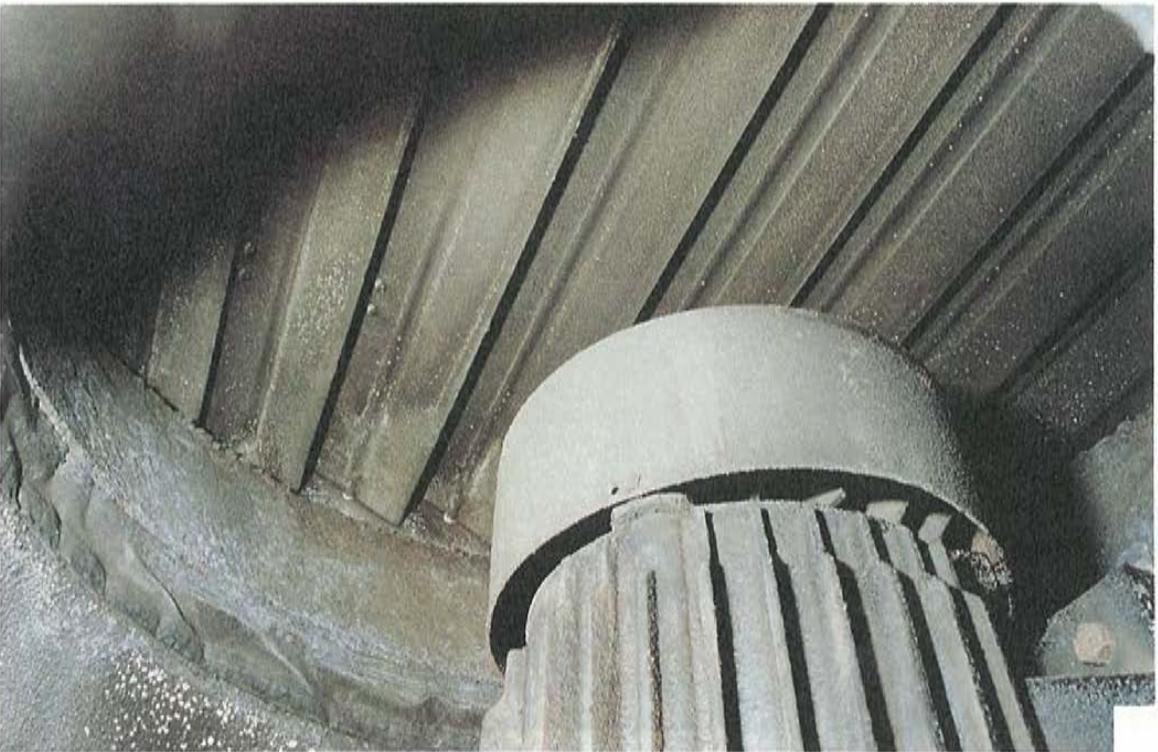
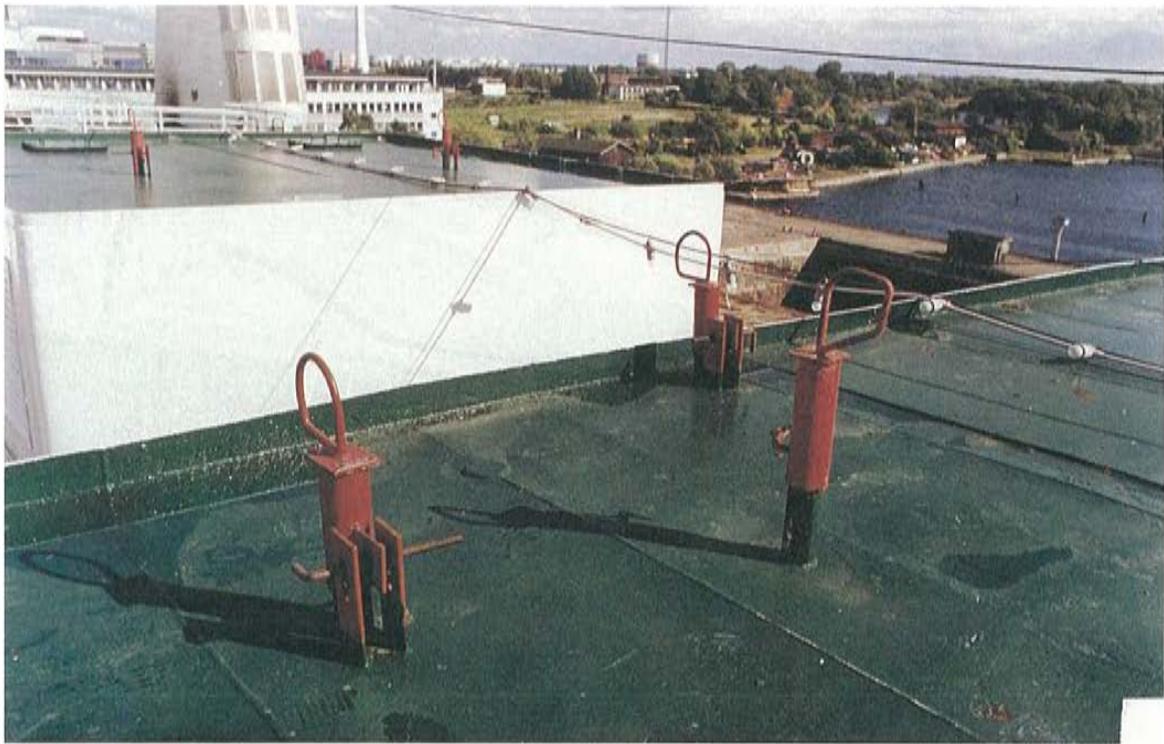
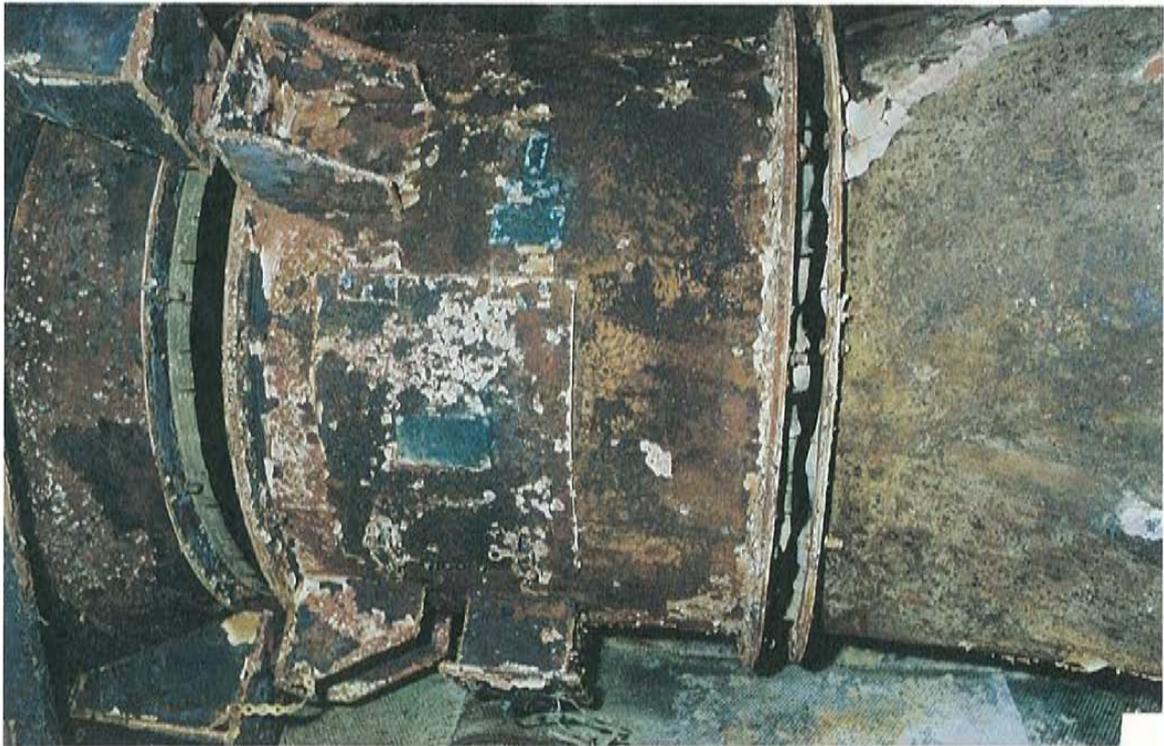
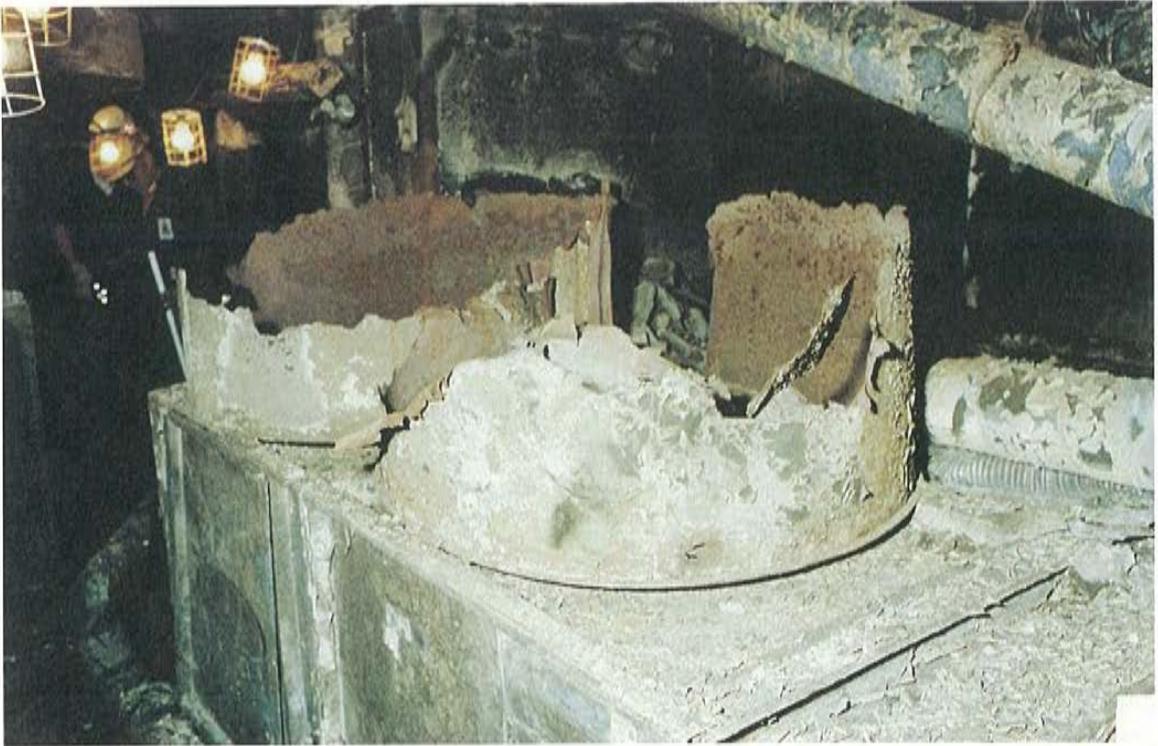
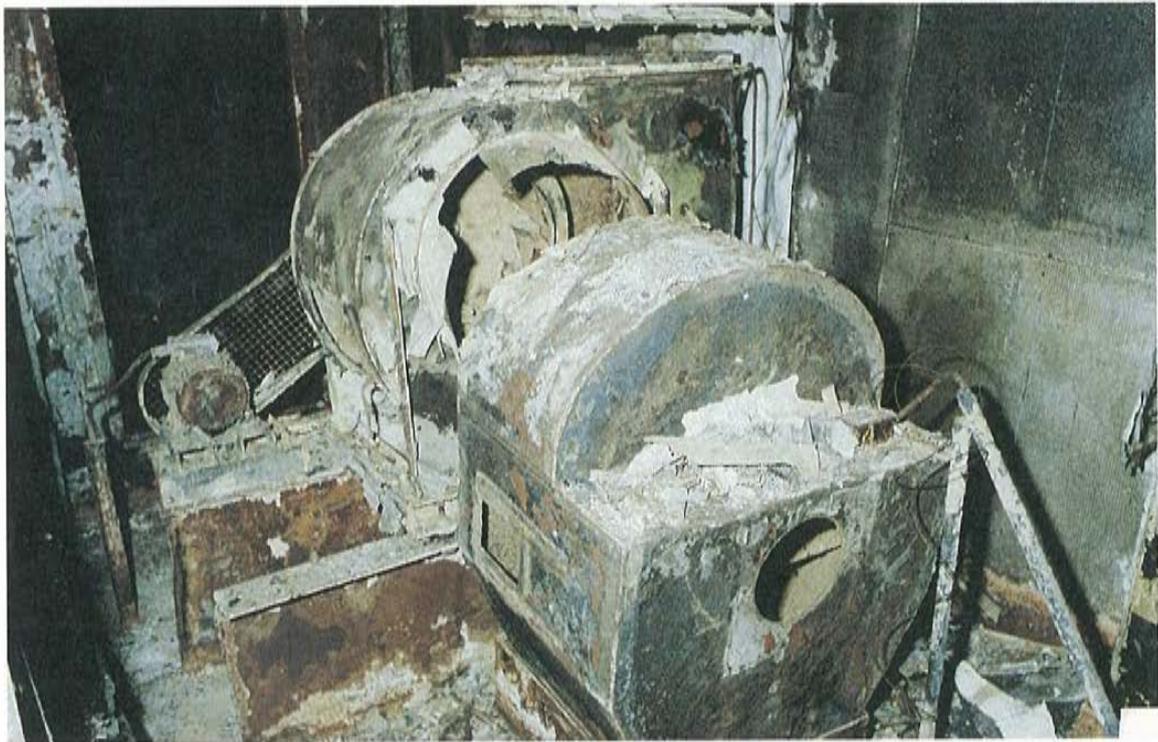
- 23) Gulf-deck. Avtrekksrist i korridor, tak, 500 seksjonen.
- 24) Typisk spalteåpning under dør, cabin korridor. Pga. golvteppe/metallist er spalteåpningen betydelig redusert. Forholdet har betydning for ventilasjon av korridor.

- 25) Typisk tilluftsventil i cabin. Ingen tilluftsventiler, hverken på C-deck, Y-bor deck, eller gulf deck har sotavsetning som tyder på at anlegget har bidratt til å spre røyk.
- 26) Typisk avtrekksventil på toalettrom (cabin). Ingen avtrekksventiler, hverken på C-deck, Y-bor deck eller Gulf deck har sotavsetning som tyder på at anlegget har bidratt til å spre røyk.
- 28) Bildekksventilasjon C-deck. Typiske ventilasjonsrister (tilluft/avtrekk) i vegg.

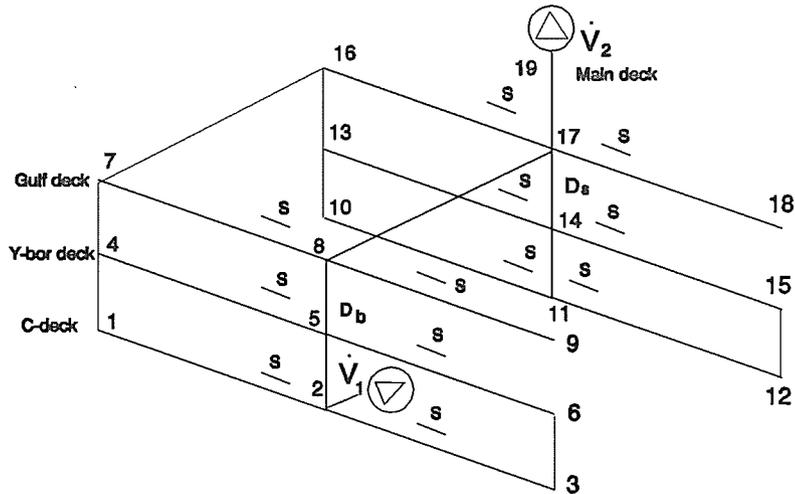
Figure 10 Korridorer og trappesjaktene D_s og D_b symbolisert som et kanalsystem. Branndører symbolisert som spjeld (S) kan åpnes og lukkes. Dette vil være situasjonen før branndører lukkes ³.

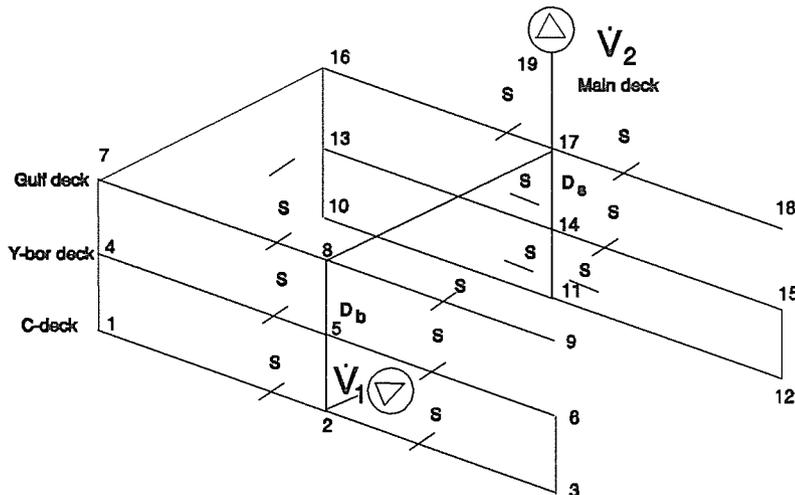
Figure 11 Tilsvarende situasjon etter at branndørene er stengt ³.
