«Scandinavian Star»- ulykken, 7. april 1990

NOU 1991: 1B

Rapport fra granskingsutvalget oppnevnt
ved kongelige resolusjoner 20. april og 4. mai 1990.

Avgitt til
Justis- og politidepartementet

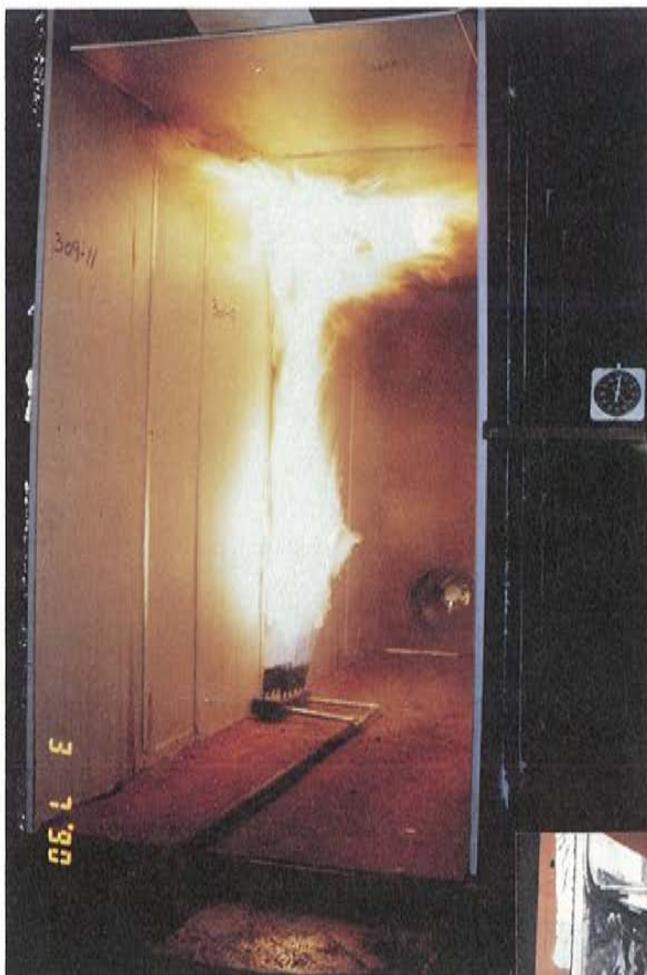
Bilde 1

Forsøk SC-2; Gassbrenner, varmeeffekt 200 kW. Etter ca. 2 minutter har flammene spredt seg i laminatet og når takflaten. Fra da av sprer flammene seg langs takflaten til begge sider.

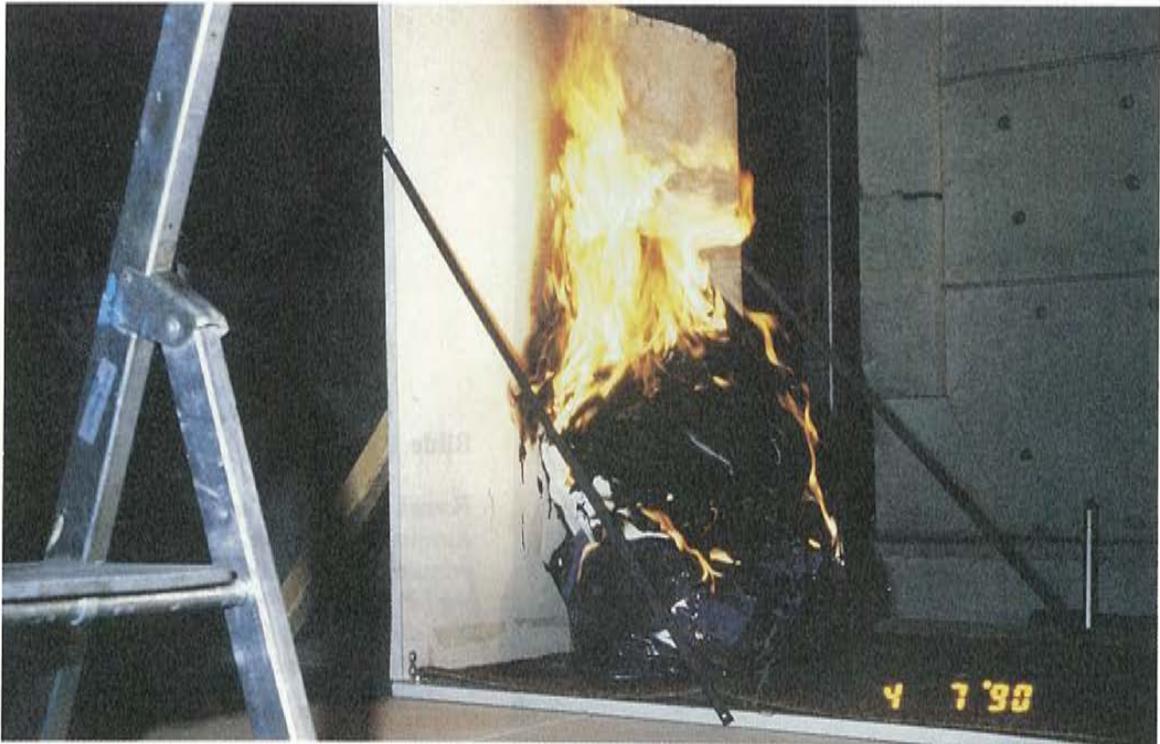
Bilde 3 *Forsøk SC-3; Antennelse av sekk med sengeutrustning. Etter ca. 5 minutter brenner det i hele sekkens høyde.*

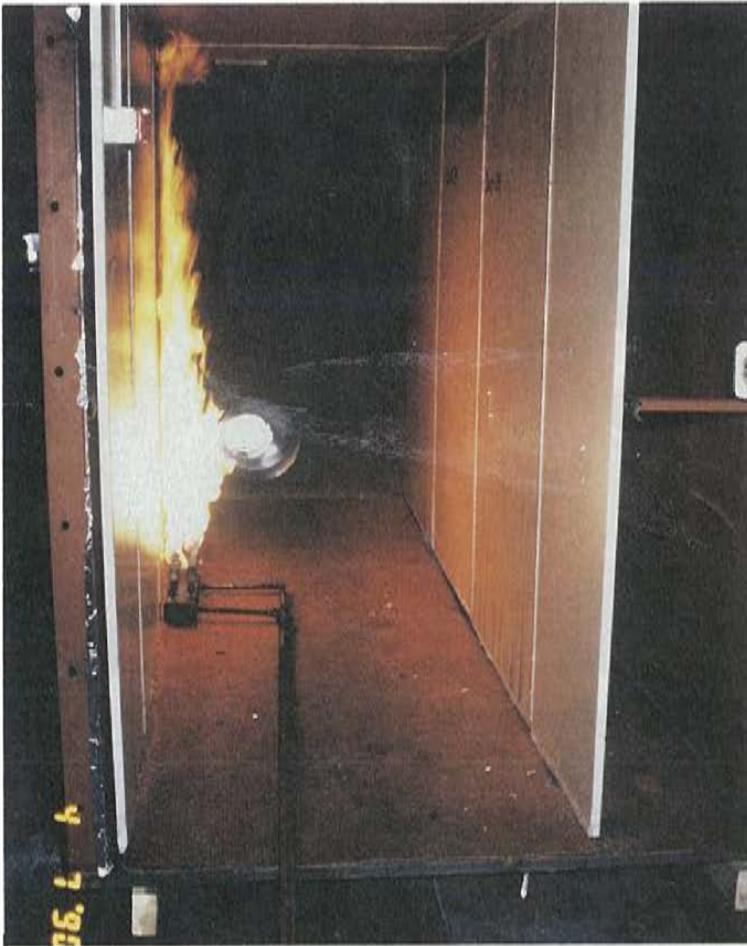
Bilde 5

Bilde 5, vedlegg I: Viser skadeomfanget når sekken er nesten utbrent.

Forsøk SC-4; Gassbrenner, varmeeffekt 100 kW. Etter ca. 5 minutter har flammene spredt seg i hele veggflatens høyde, men varmeeffekten er ikke stor nok til at takflaten antennes.

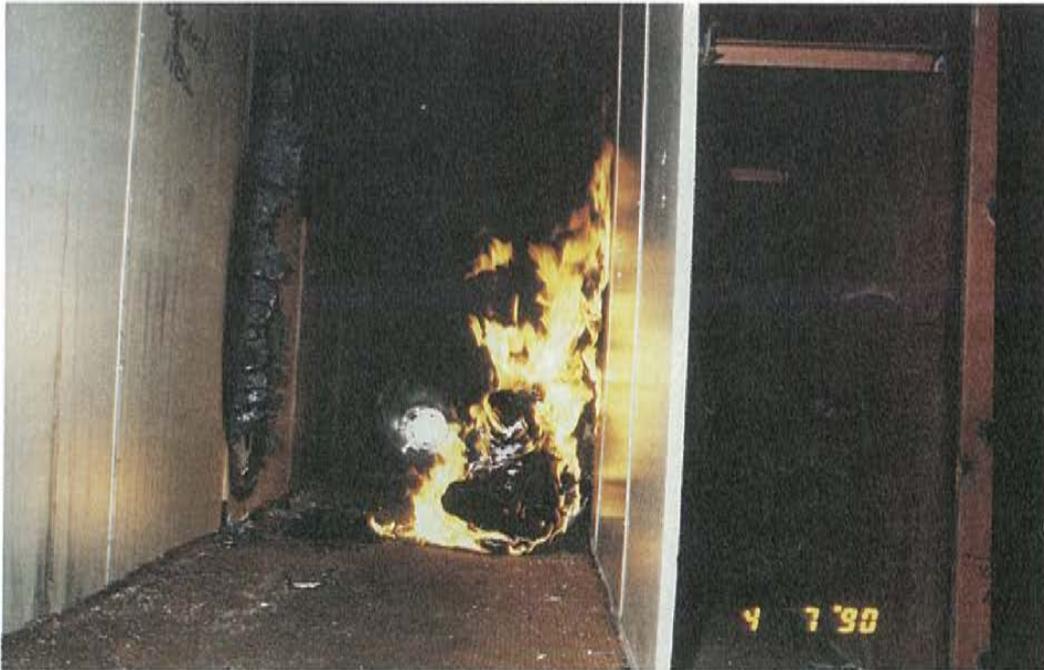
Bilde 7

Forsøk SC-4A; Brann i sekk med sengeutrustning. Etter ca. 6 minutter var hele sekken overtent samtidig som deler av golvteppet brenner. Fra dette tidspunktet avtar brannen naturlig.

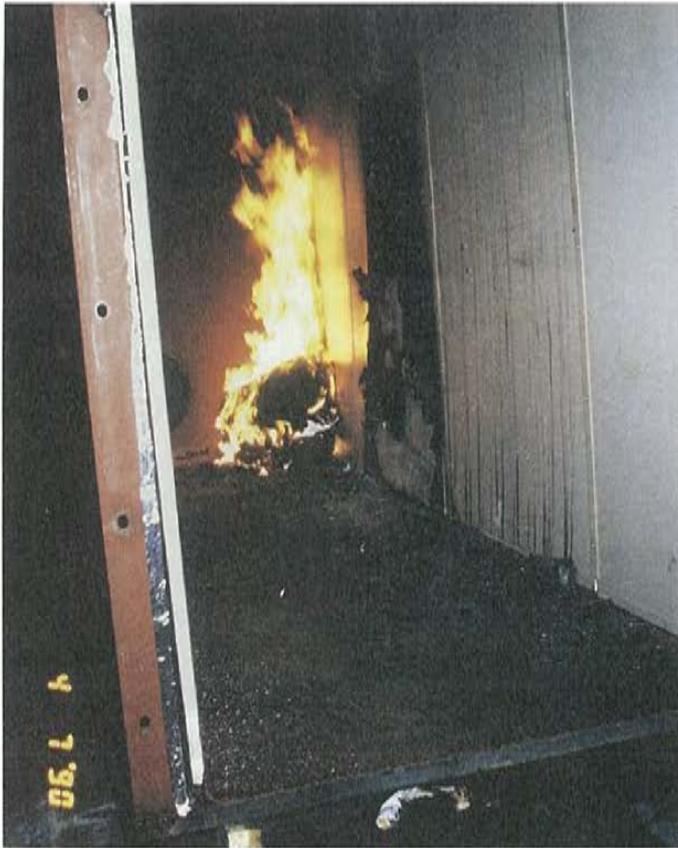
Bilde 9

Forsøk SC-4B; Brann i sekk med sengeutrustning tilsvarende forutgående forsøk, men med plassering av sekken noe nærmere endeveggen i korridoren. Etter ca. 4 minutter brenner hele sekken og deler av veggflaten. Ca. 1 minutt senere brenner deler av takflaten. Overtenning i modellen inntrer etter ca. 8 minutter.

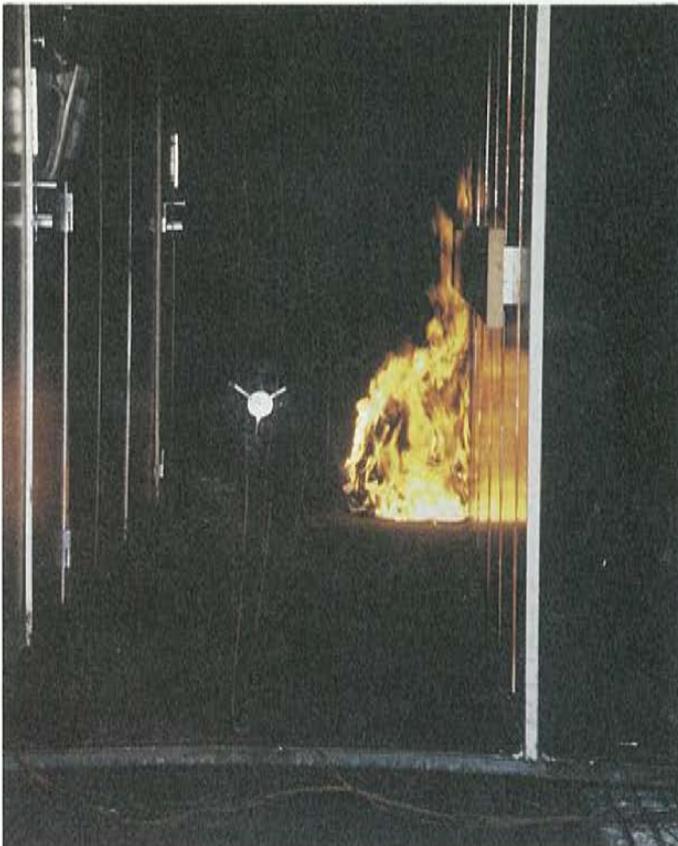
Bilde 10

Forsøk SC-5; Korridor, 6 m seksjon. Brann i sekk med sengeutrustning. Etter ca. 7 minutter når brannen maksimal intensitet. Etter dette tidspunktet avtar brannen.

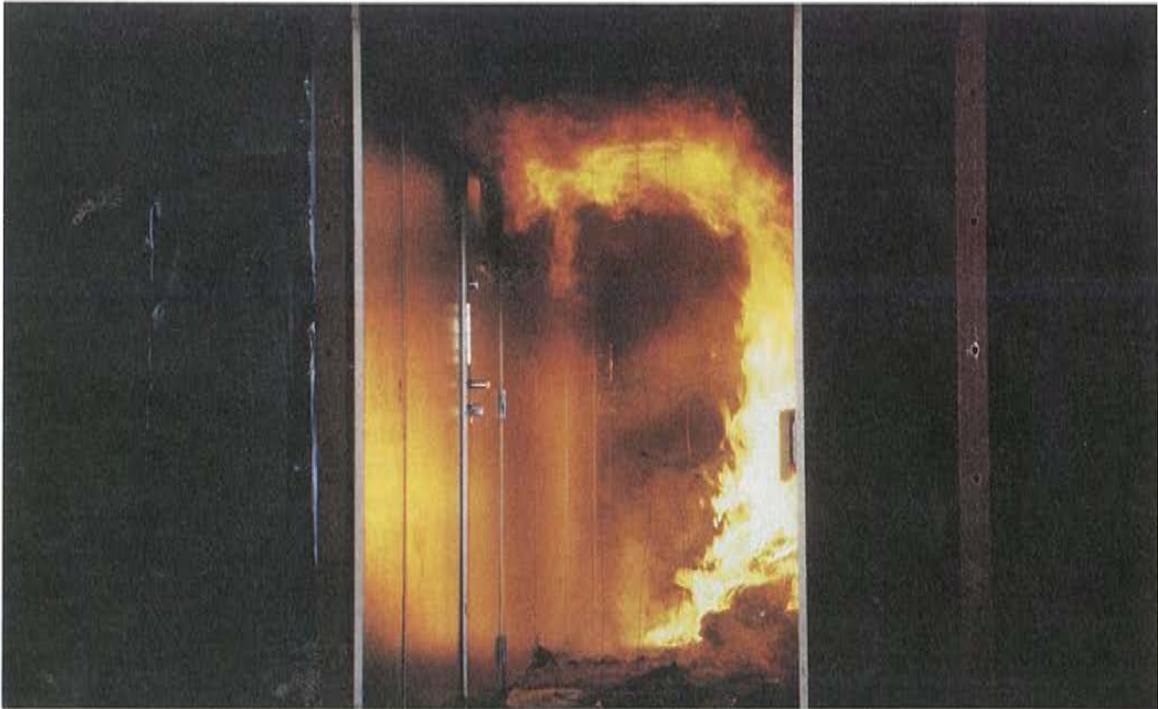
Bilde 11 *Forsøk SC-5A; Brann i 2 stk sekker med sengeutrustning. Etter 2 minutter brenner vegg og deler av takflaten. Modellen overtennes etter ca. 3 minutter.*

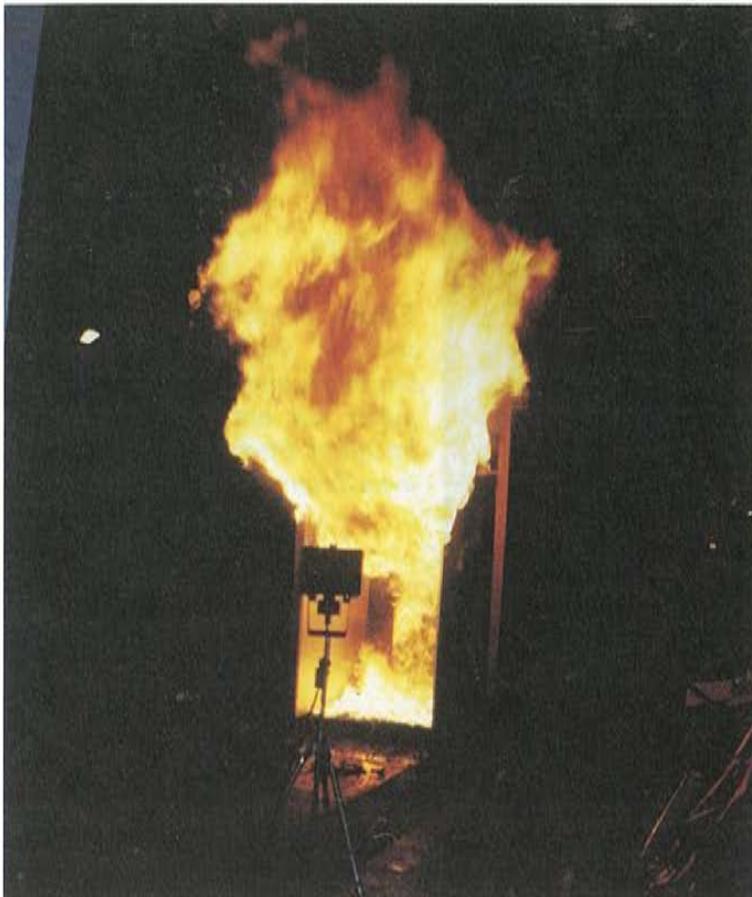
Bilde 12

Forsøk SC-5A; Full overtenning. Flammer slår ut gjennom den åpne enden av korridøren.

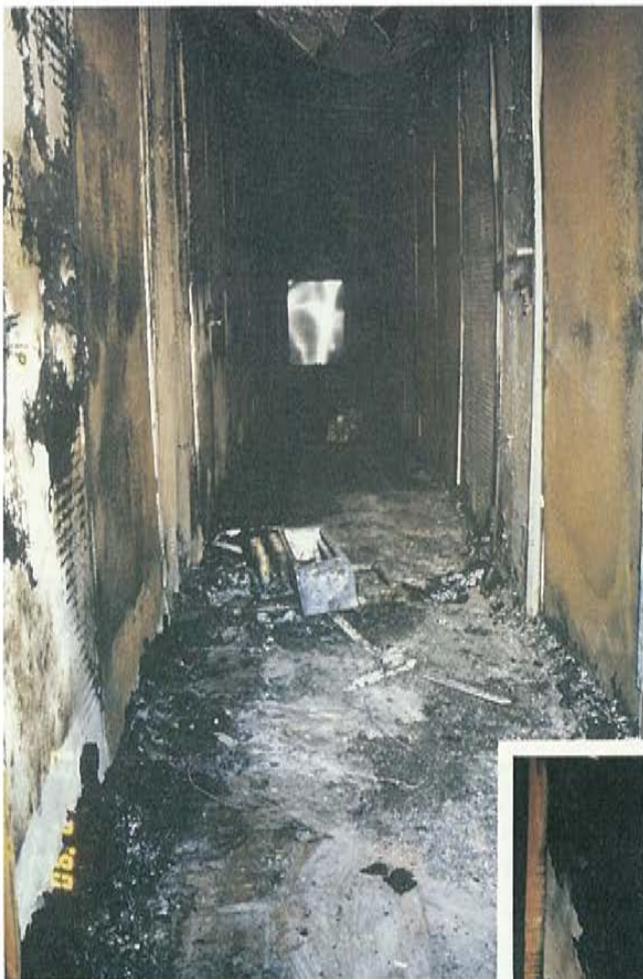
Bilde 19

Bilde 19-23, vedlegg I: Viser skadebildet fra forsøket SC-7.

Forsøk SC-7; Skadebilde, fullstendig utbrent korridor.

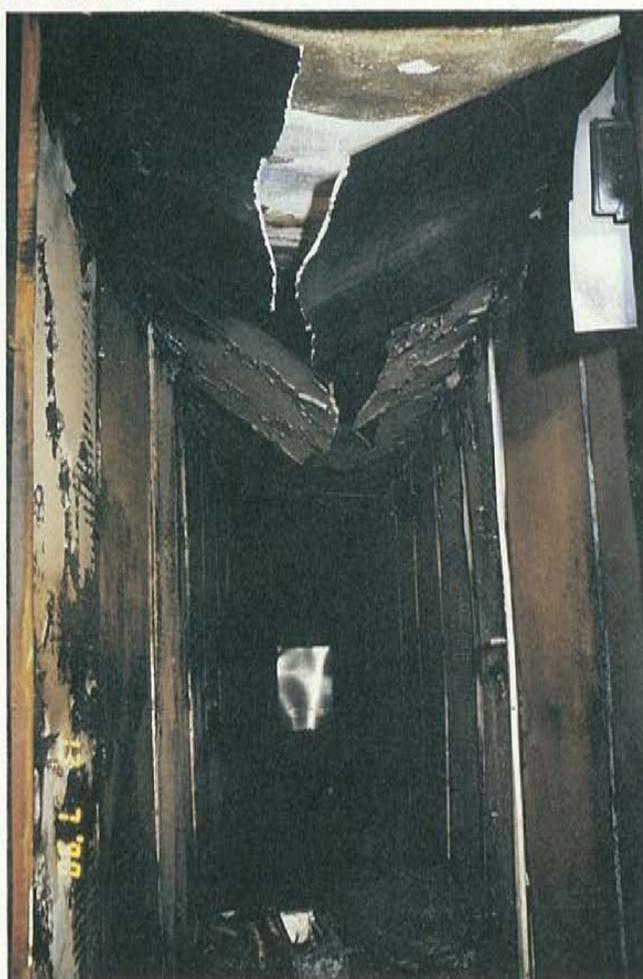
Bilde 20

Forsøk SC-7; Skadebilde. Utbrenning av korridor med nedfall av himlingsplater.

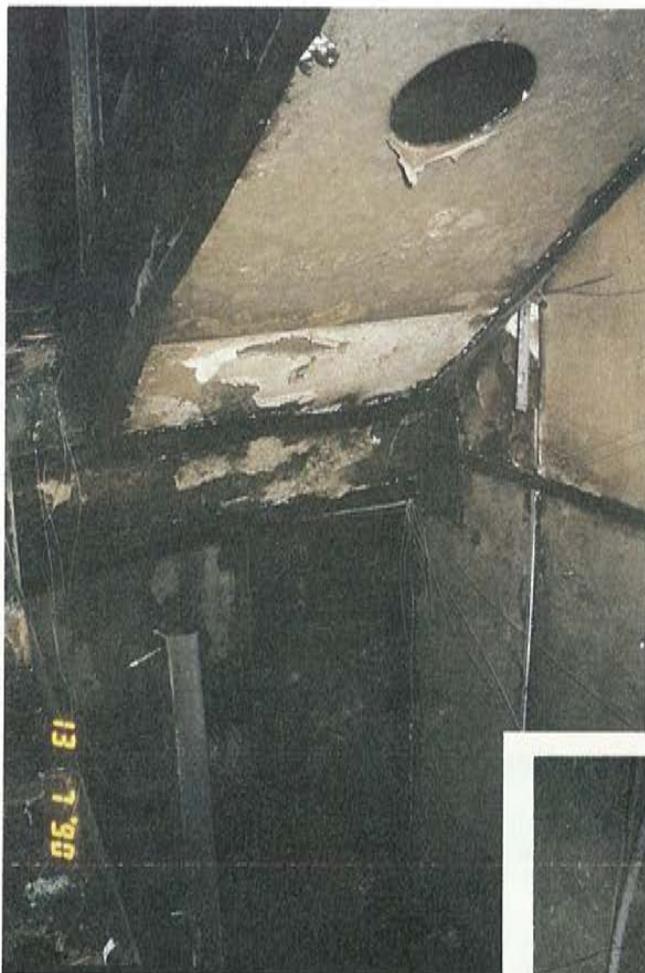
Bilde 21

Forsøk SC-7; Skadebilde. Området i bunn av trappesjakt hvor det i virkeligheten var plassert et lintøyskap.

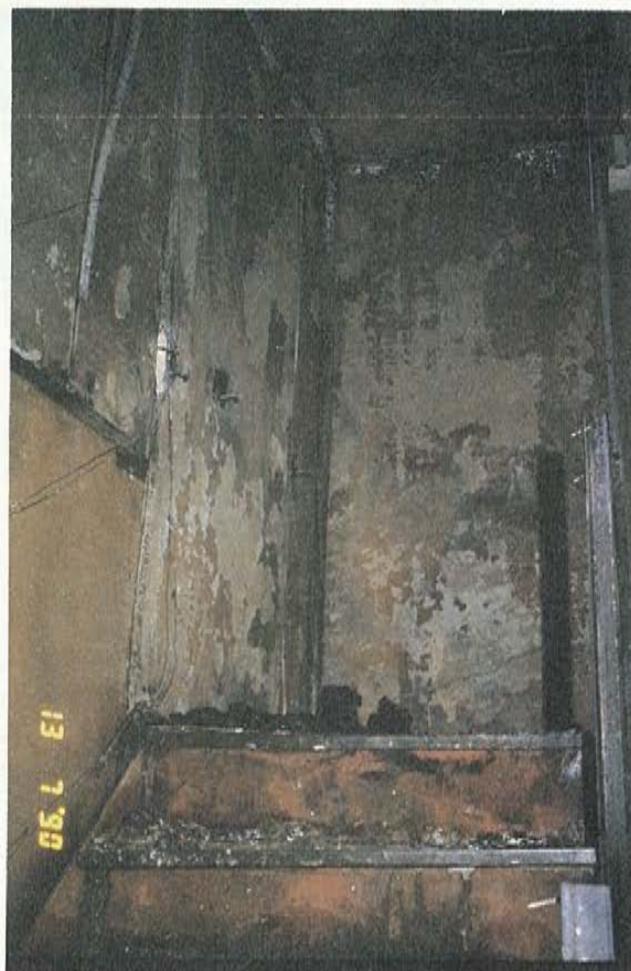
Bilde 22

Forsøk SC-7; Skadebilde, deler av trappe sjakten. Hele sjakten var fullstendig utbrent ca. 20 minutter etter at brannen startet.

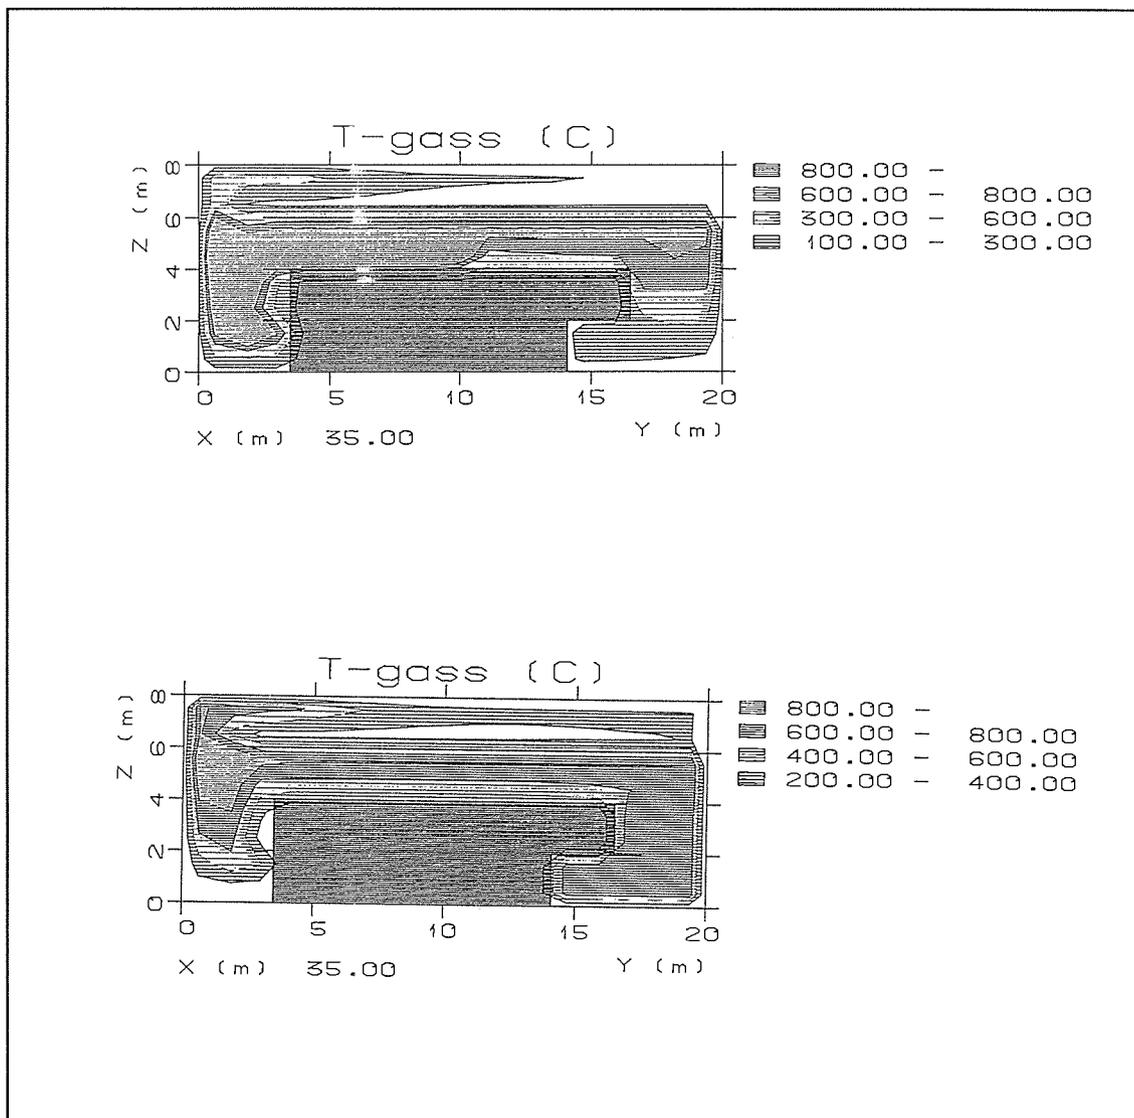
Figur 6 Temperaturer i tverrkorridor på Gulf dekk og i trappesjakter. Øverste tegning viser situasjonen med lukkede dører, den nederste gjelder for åpne dører. Tidspunktet er 6 min. etter at startbrannen har blitt 200 [kW].

Med lukkede dører er temperaturstigningen på Main dekk større enn ved åpne branndører. Figur 7 viser også at varm røyk trekkes ned trappeløpet på babord side og inn på bildekk gjennom den åpne døren der. Med lukkede branndører er temperaturen i røyken inn på bildekket ca. 600 °C, mens med åpne dører ca. 250 °C. Med korreksjon for overestimering av røyktemperatur vil det sannsynligvis være 3-400 °C ved lukkede branndører, og ca. 1-200 °C med åpne dører.

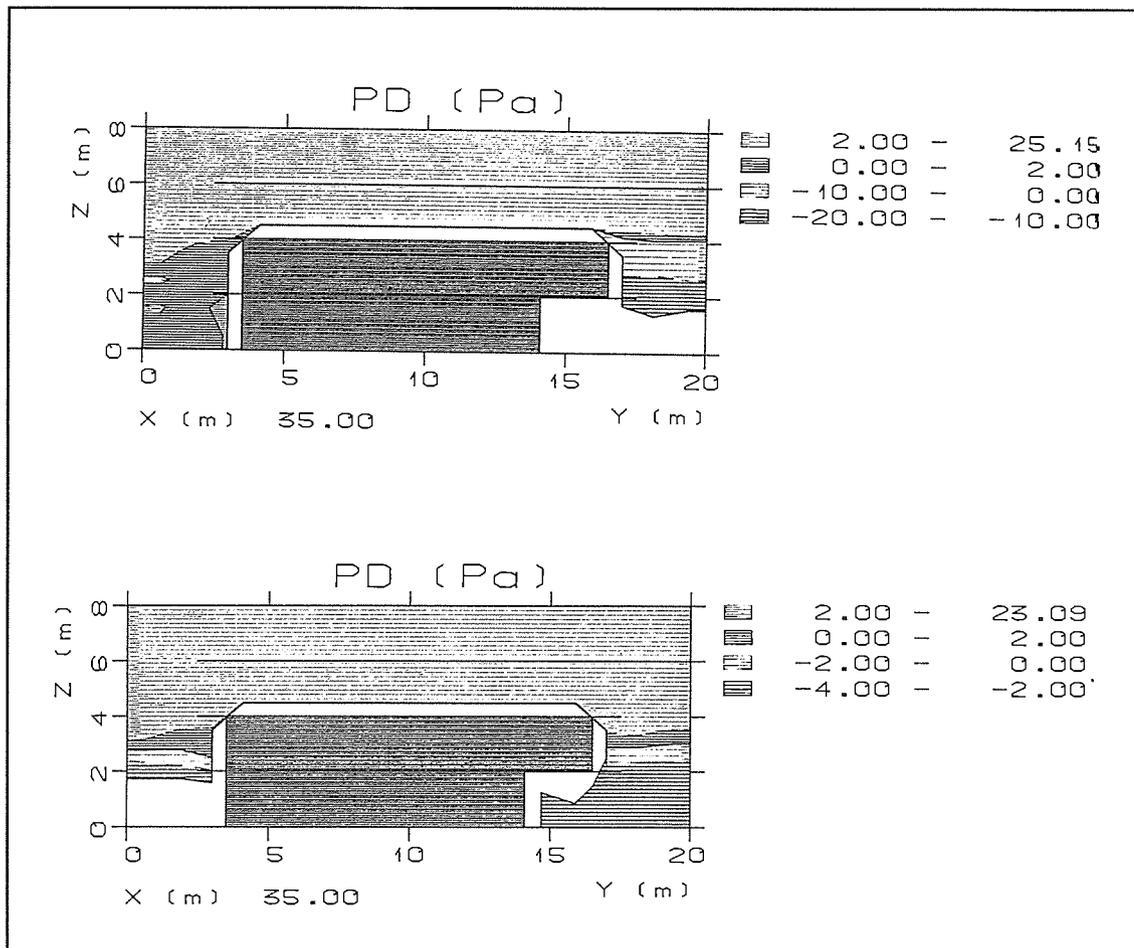
Figur 7 Trykkfordeling i tverrkorridor på Gulf dekk og i trappesjakter. Øverste tegning viser situasjonen med lukkede dører, den nederste gjelder for åpne dører. Tidspunktet er 6 min. etter at startbrannen har blitt 200 [kW].

Trykkfordelingen viser at nøytralsjiktet, det vil si hvor trykket inne i skipet er det samme som i omgivelsene, ligger i nivå med Gulf-dekk. I sonen over Gulf-dekk vil det være et relativt overtrykk i korridorene, som vil presse røyk inn i lugarene når ventilasjonsanlegget er slått av. I sonen under nøytralsjiktet vil denne tendensen være motsatt, men siden skipssiden er helt tett vil ingen friskluft kunne komme til her. Beregning av trykket viser også at det på grunn av termiske krefter og strømning dannes maksimale overtrykk i størrelse 25 [Pa].

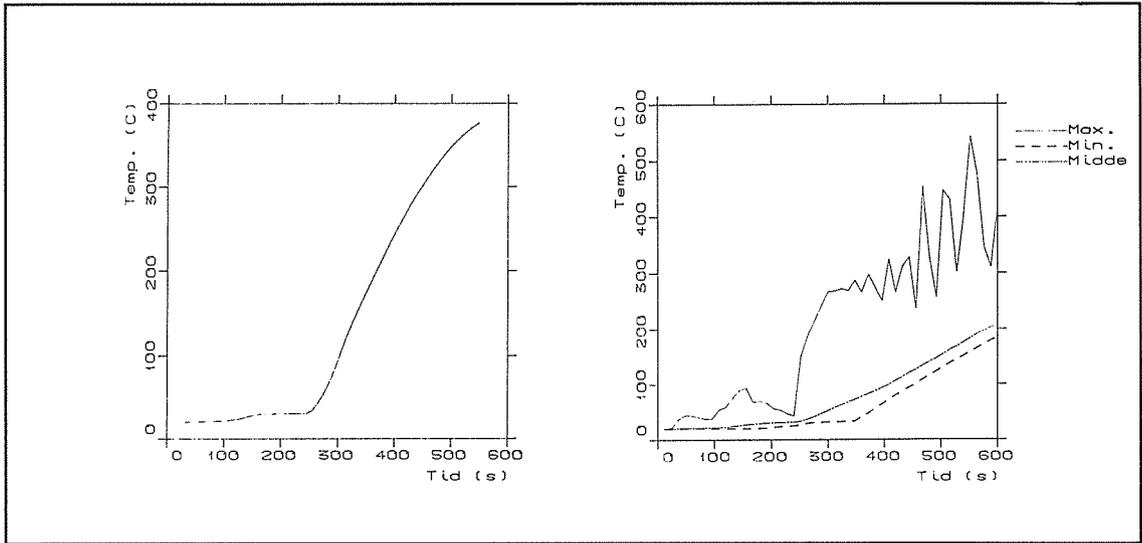
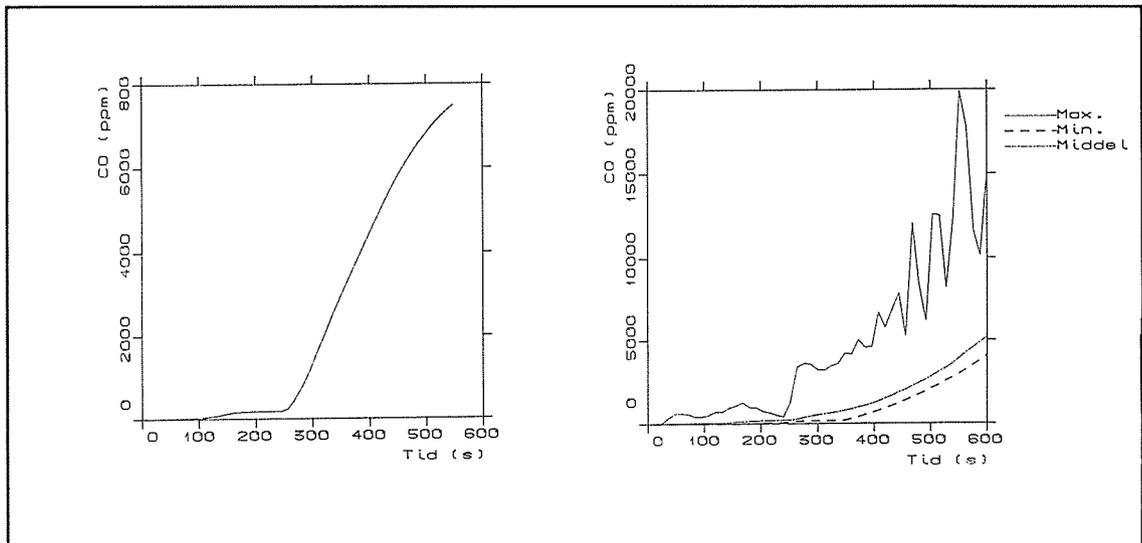
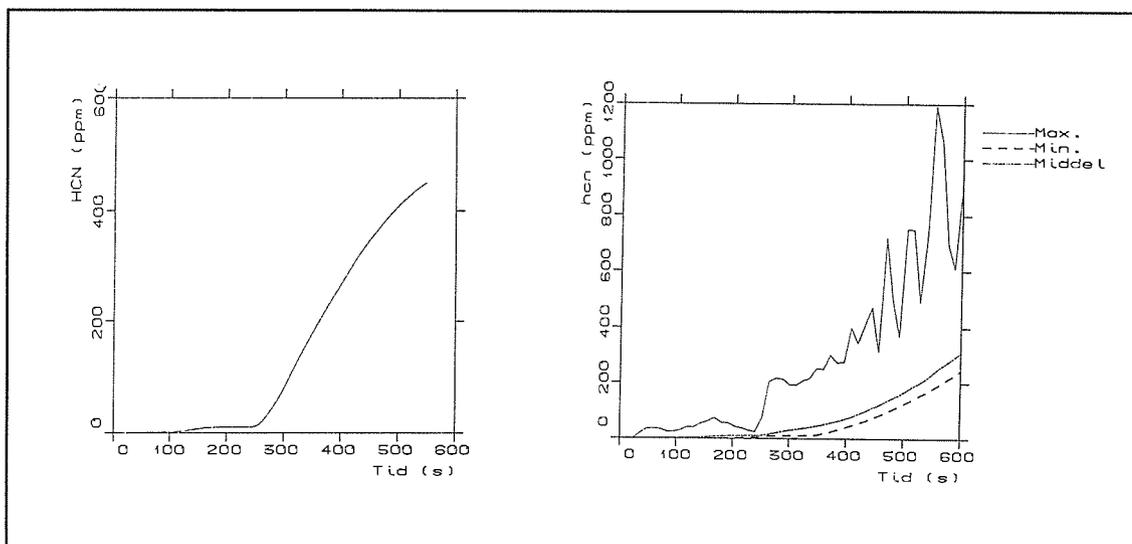
Figur 8 Tidsutvikling for temperatur i Broadway Lounge på Main dekk. Tegningen til venstre viser situasjonen med lukkede dører, mens den til høyre gjelder for åpne dører. Tiden er regnet fra da startbrannen er 200 [kW].

Figur 9 Tidsutvikling for konsentrasjon av CO i Broadway Lounge på Main dekk. Tegningen til venstre viser situasjonen med lukkede dører, mens den til høyre gjelder for åpne dører. Tiden er regnet fra da startbrannen er 200 [kW].

Figur 10 Tidsutvikling for konsentrasjon av HCN i Broadway Lounge på Main dekk. Tegningen til venstre viser situasjonen med lukkede dører, mens den til høyre gjelder for åpne dører. Tiden er regnet fra da startbrannen er 200 [kW].

I Broadway Lounge øker temperaturen raskt, idet temperaturøkningen starter ca. 4 minutter etter at startbrannen har nådd 200 [kW]. Temperaturøkningen er mindre enn i korridorer direkte knyttet til trappeløpet på styrbord side, selv med lukkede dører. Dette skyldes dels at det er gjennomsnittstemperaturer som presenteres, dels det relativt store luftvolumet og luftutskiftningen som er lagt inn i beregningene. Dette gjør at det tar ca 10 - 12 minutter før mennesker som oppholder seg her har fått en dose av CO eller HCN enkeltvis som gjør dem ute av stand til å ta seg ut på egen hånd.

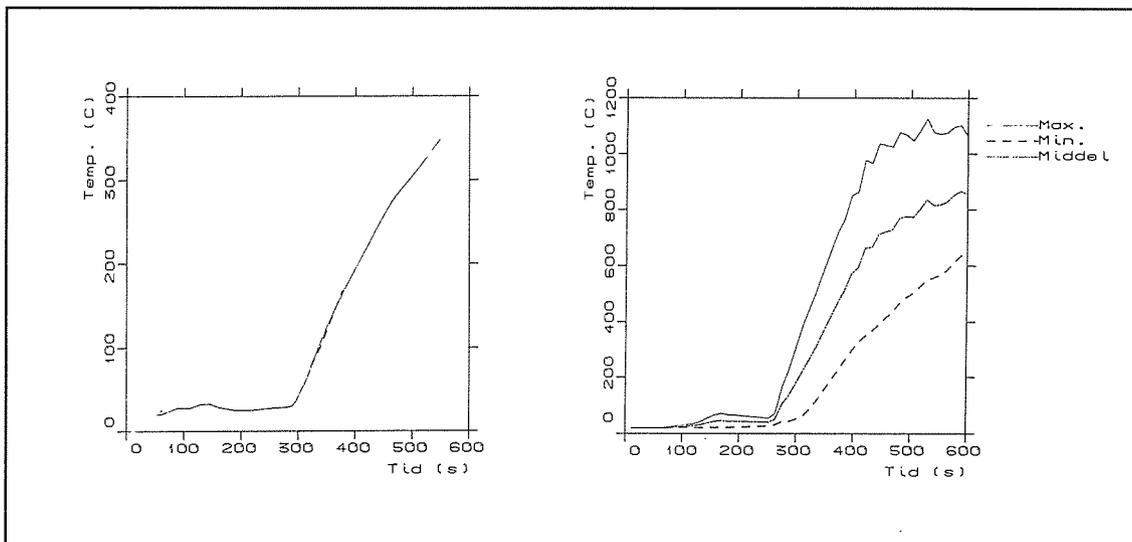
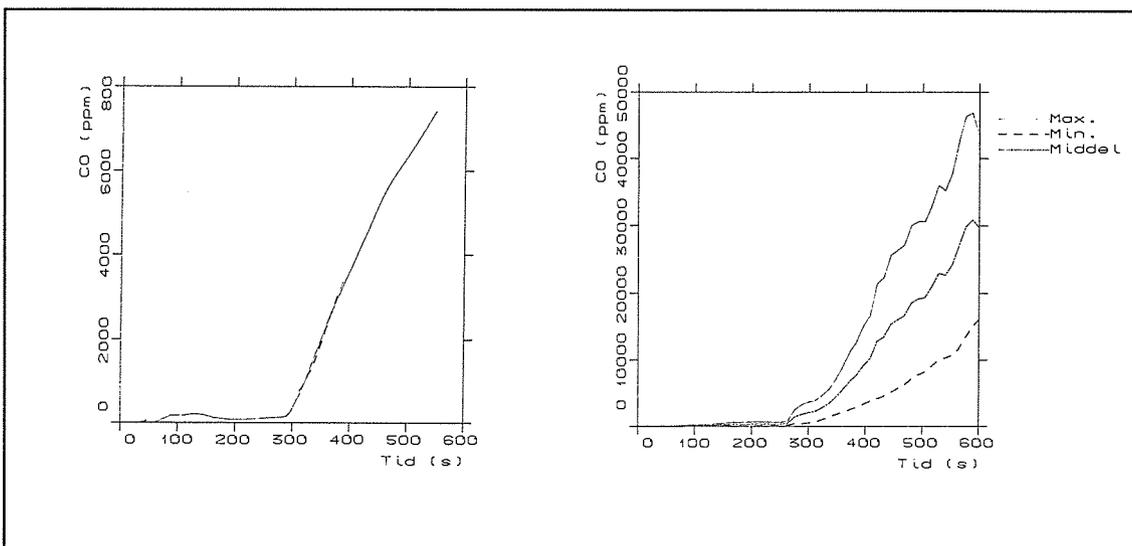
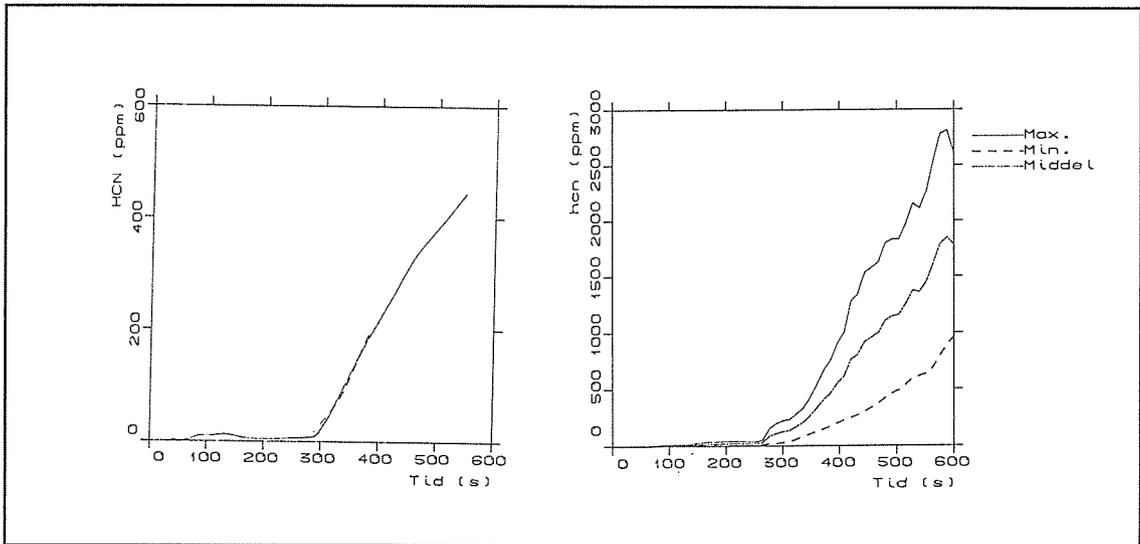
Figur 11 Tidsutvikling for konsentrasjon av HCN i korridor 1 på Gulf-dekk, på babord side, akter. Tegningen til venstre gjelder for lukkede dører, mens den til høyre gjelder for åpne dører. Tiden er regnet fra da startbrannen er 200 [kW].

Figur 12 Tidsutvikling for temperatur i korridor 1 på Gulf-dekk, på babord side, akter. Tegningen til venstre viser situasjonen med lukkede dører, mens den til høyre gjelder for åpne dører. Tiden er regnet fra da startbrannen er 200 [kW].

Figur 13 Tidsutvikling for konsentrasjon av CO i korridor 1 på Gulf-dekk, på babord side, akter. Tegningen til venstre gjelder for lukkede dører, mens den til høyre gjelder for åpne dører. Tiden er regnet fra da startbrannen er 200 [kW].

I denne korridoren blir det forskjell mellom de to beregningene, særlig med hensyn til tidsutvikling. Med lukkede dører etter 2 minutter fra startbrann på 200 [kW] begrenses tilførselen av varm røyk med høy konsentrasjon av CO og HCN. Etterhvert transporteres allikevel varm og giftig røyk til denne korridoren via de åpne forbindelsene på Gulf-dekk. Tidsforskjellen er i størrelse 2-3 minutter.

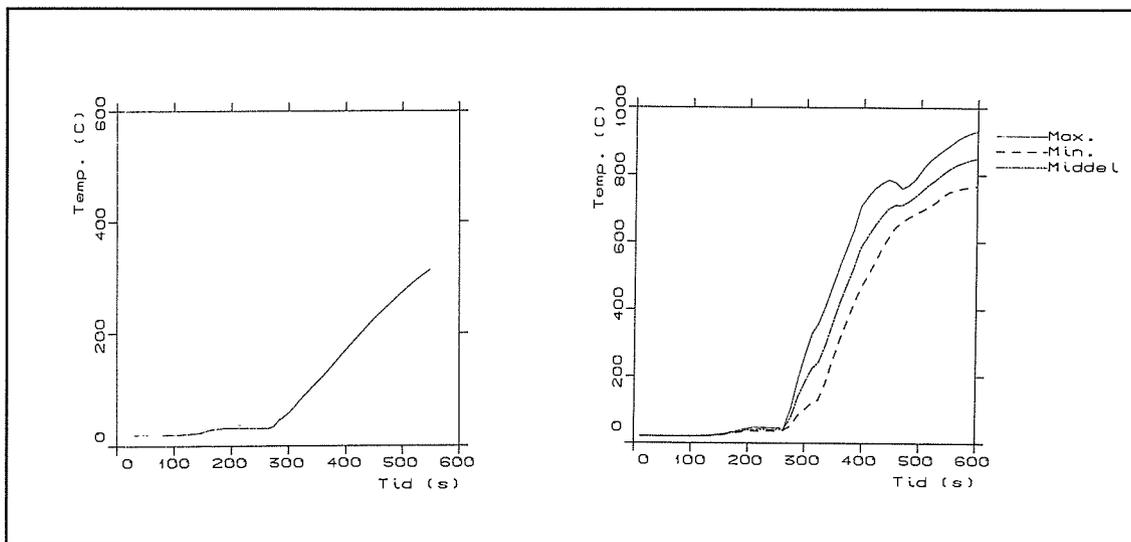
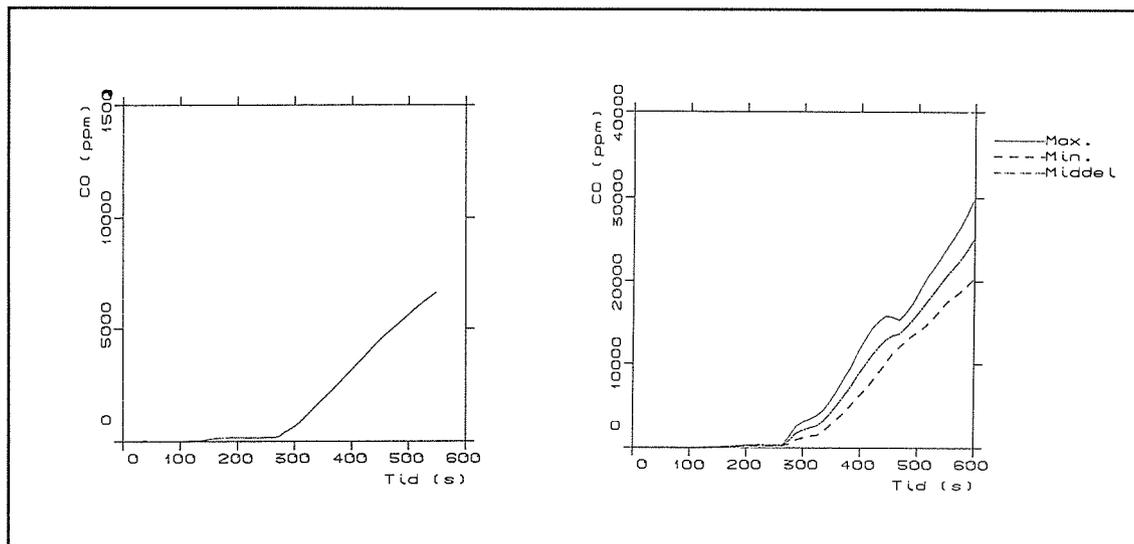
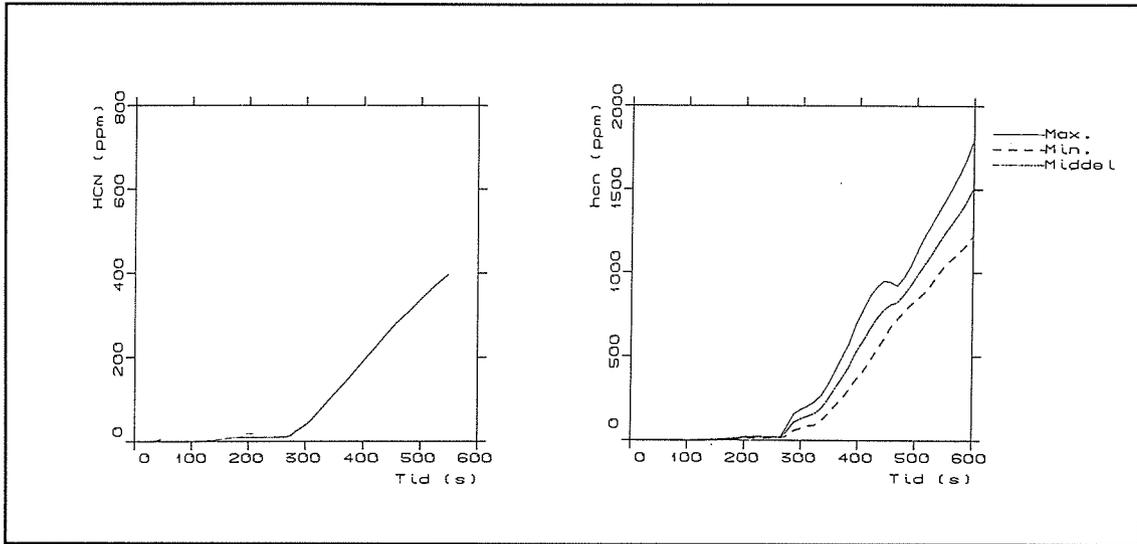
Figur 14 Tidsutvikling for temperatur i korridor 2 på Gulf-dekk, midt i skipet, akter. Tegningen til venstre viser situasjonen med lukkede dører, mens den til høyre gjelder for åpne dører. Tiden er regnet fra da startbrannen er 200 [kW].

Figur 15 Tidsutvikling for konsentrasjon av CO i korridor 2 på Gulf-dekk, midt i skipet, akter. Tegningen til venstre gjelder for lukkede dører, mens den til høyre gjelder for åpne dører. Tiden er regnet fra da startbrannen er 200 [kW].

Figur 16 Tidsutvikling for konsentrasjon av HCN i korridor 2 på Gulf-dekk, midt i skipet, akter. Tegningen til venstre gjelder for lukkede dører, mens den til høyre gjelder for åpne dører. Tiden er regnet fra da startbrannen er 200 [kW].

Også i denne korridoren gir lukking av dører en forsinkelse på temperaturutviklingen, og på hvor raskt kritisk dose av giftige gasser inntreffer. Tidsforskjellen er 2-3 minutter.

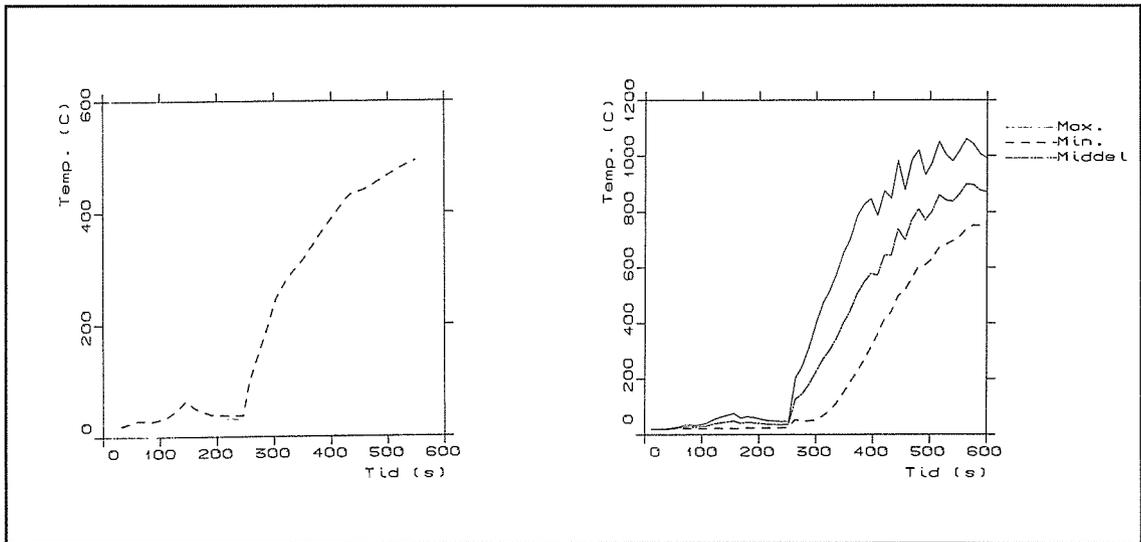
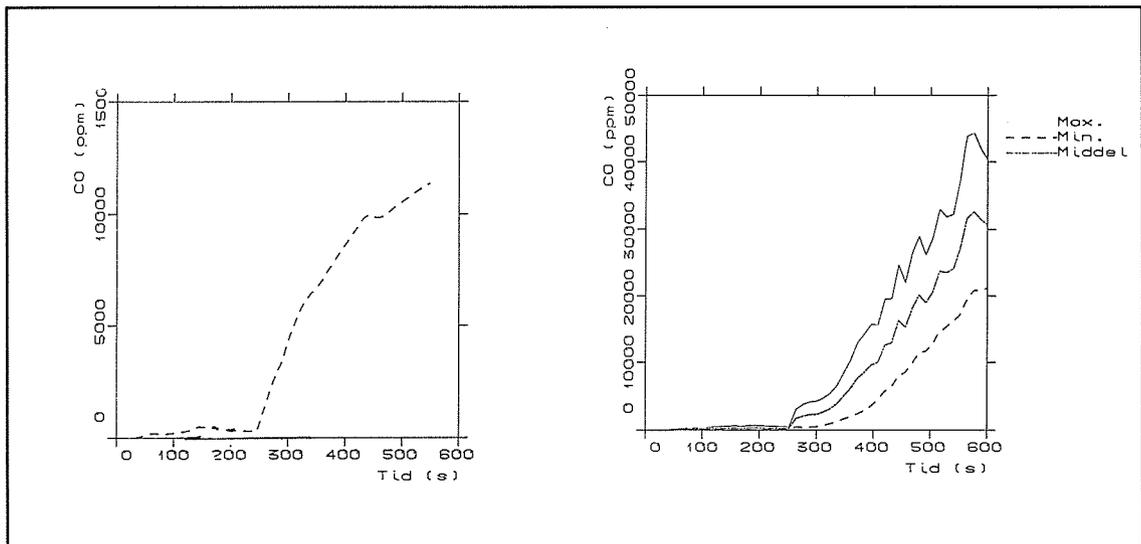
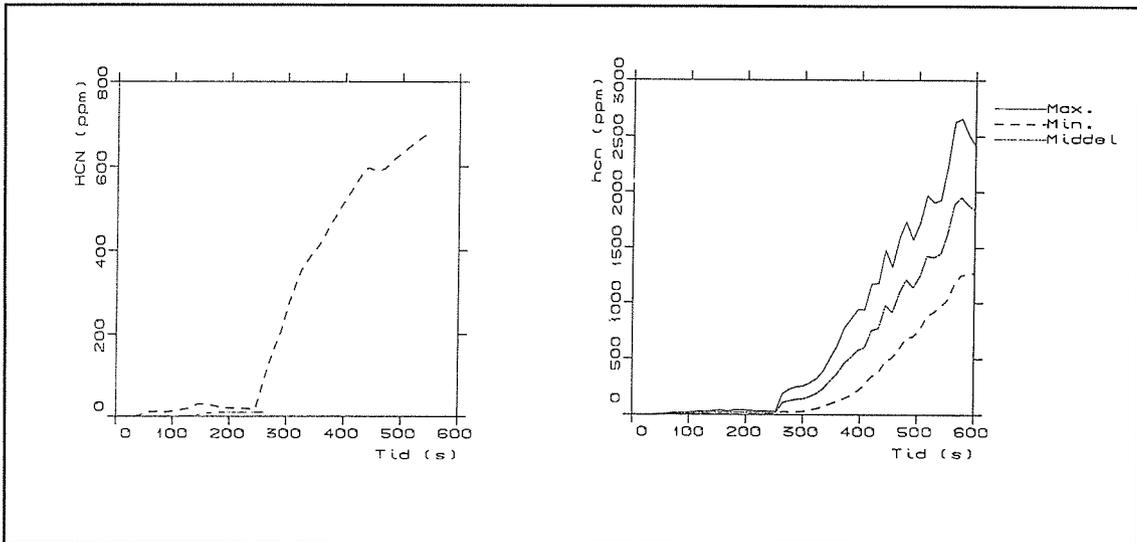
Figur 17 Tidsutvikling for temperatur i korridor 3 på Gulf-dekk, på styrbord side, akter. Tegningen til venstre viser situasjonen med lukkede dører, mens den til høyre gjelder for åpne dører. Tiden er regnet fra da startbrannen er 200 [kW].

Figur 18 Tidsutvikling for konsentrasjon av CO i korridor 3 på Gulf-dekk, på styrbord side, akter. Tegningen til venstre gjelder for lukkede dører, mens den til høyre gjelder for åpne dører. Tiden er regnet fra da startbrannen er 200 [kW].

Figur 19 Tidsutvikling for konsentrasjon av HCN i korridor 3 på Gulf-dekk, på styrbord side, akter. Tegningen til venstre gjelder for lukkede dører, mens den til høyre gjelder for åpne dører. Tiden er regnet fra da startbrannen er 200 [kW].

Korridor 3, rett aktenfor trappesjekten hvor primærbrannen foregikk, har i beregningene hatt åpen dør i begge tilfeller. Det er rask økning i temperatur og konsentrasjon av giftige gasser, noe som raskt fører til kritisk tilstand. Det er omtrent ingen tidsforsinkelse mellom temperaturøkning i korridor 3 og i trappeløp på styrbord side, og kritisk dose før en person som oppholder seg i korridoren nås ca. 8 minutter etter at startbrannen har nådd 200 [kW]. Det er i dette tilfellet ikke regnet noe samvirke av virkning av flere gasser.

Av figurene 17, 18 og 19 framgår det at det er vesentlig forskjell på temperatur og gasskonsentrasjon i øvre og i nedre del av korridoren. Denne sjiktningen vil medføre at en person som oppholder seg ved gulvet i korridoren vil få 1.5 - 2 minutter lengere tid før kritisk tilstand inntreffer.

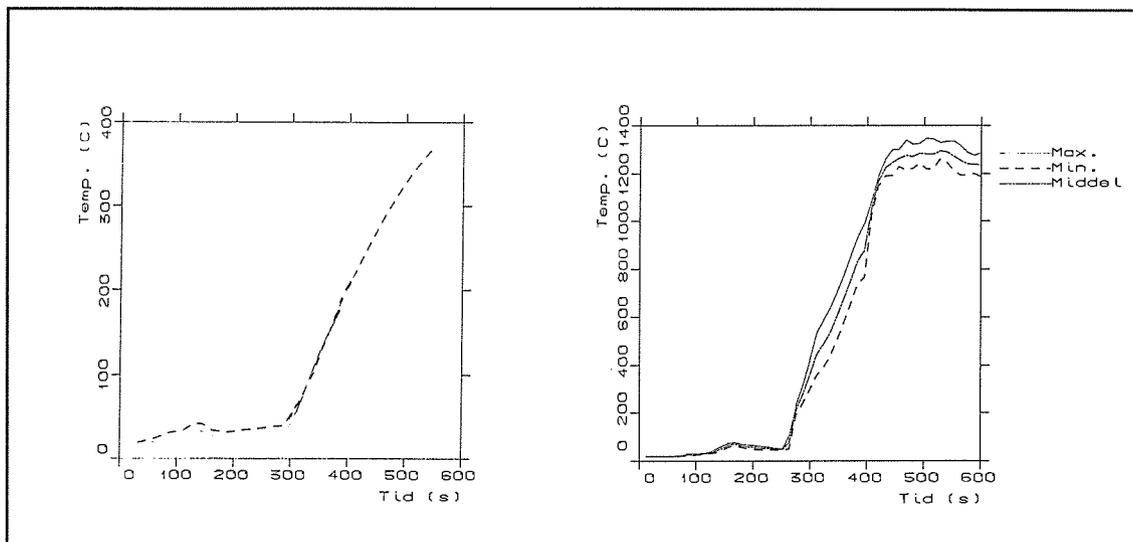
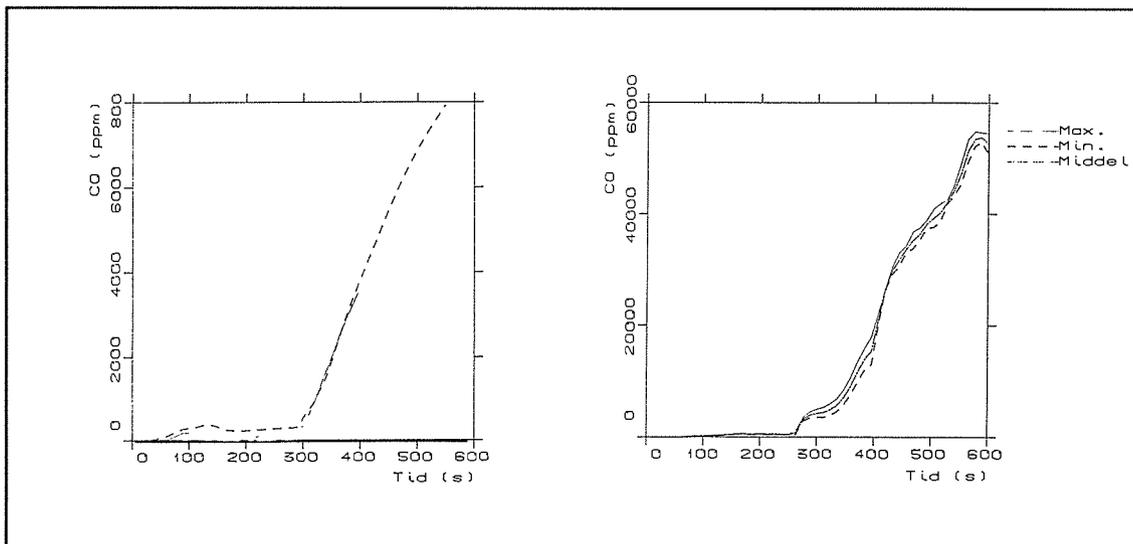
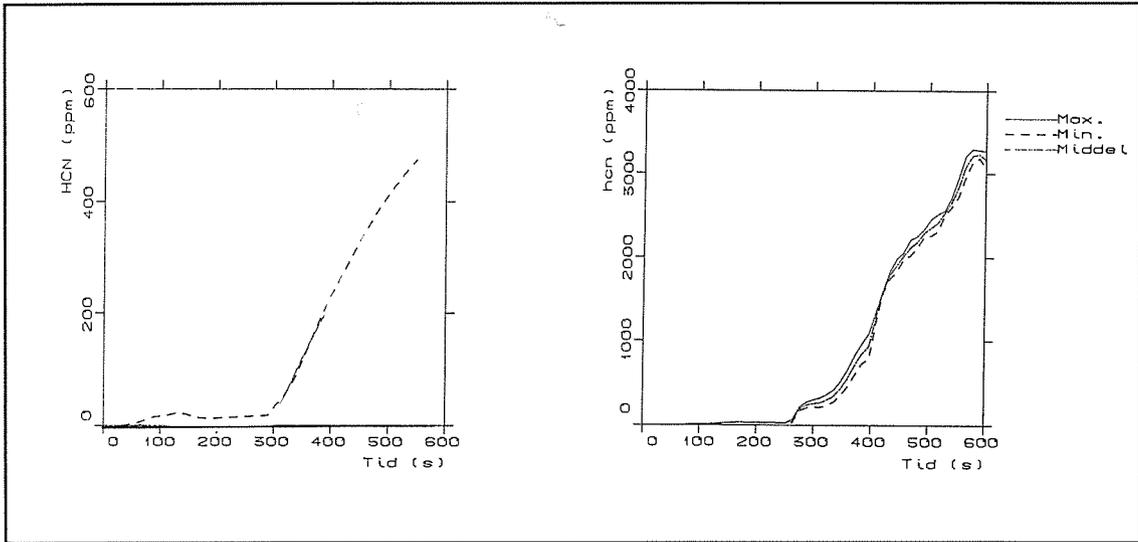
Figur 20 Tidsutvikling for temperatur i korridor 4 på Gulf-dekk, på babord side, forut for tverrkorridor. Tegningen til venstre gjelder for lukkede dører; den til høyre gjelder for åpne dører. Tiden er regnet fra da startbrannen er 200 [kW].

Figur 21 Tidsutvikling for konsentrasjon av CO i korridor 4 på Gulf-dekk, på babord side, forut for tverrkorridor. Tegningen til venstre gjelder for lukkede dører, den til høyre gjelder for åpne dører. Tid regnet fra startbrann 200 [kW].

Figur 22 Tidsutvikling for konsentrasjon av HCN i korridor 4 på Gulf-dekk, på babord side, forut for tverrkorridor. Tegningen til venstre gjelder for lukkede dører, mens den til høyre gjelder for åpne dører. Tid fra startbrann 200 [kW].

I korridor 4 forut for tverrkorridoren, på babord side, er det en tidsforskjell mellom temperaturøkning og konsentrasjon av giftige gasser avhengig av lukking av dører. Forskjellen er ca. 3 minutter.
