«Scandinavian Star»- ulykken, 7. april 1990

NOU 1991: 1B

Rapport fra granskingsutvalget oppnevnt
ved kongelige resolusjoner 20. april og 4. mai 1990.

Avgitt til
Justis- og politidepartementet

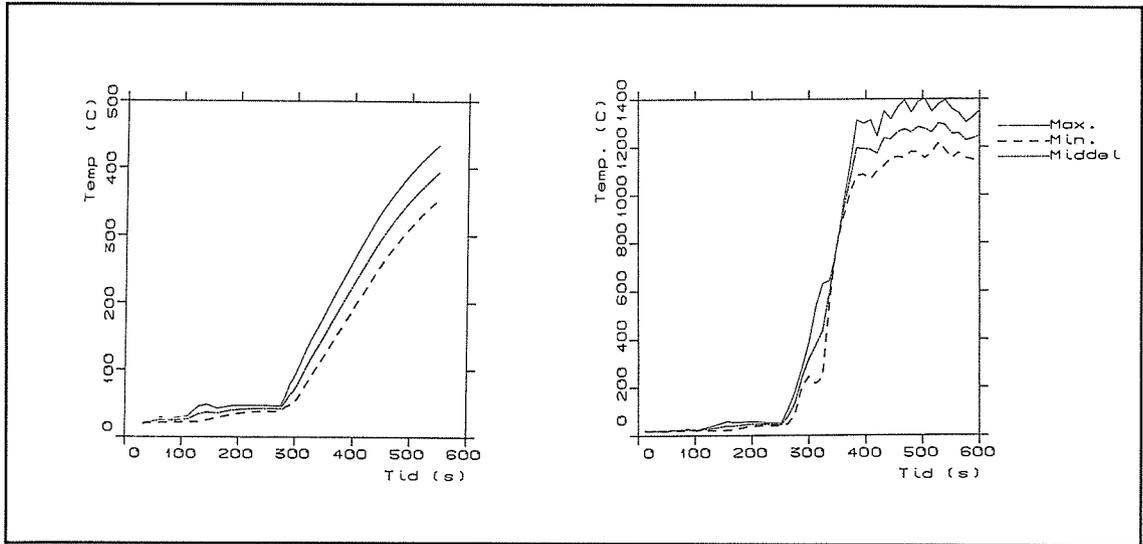
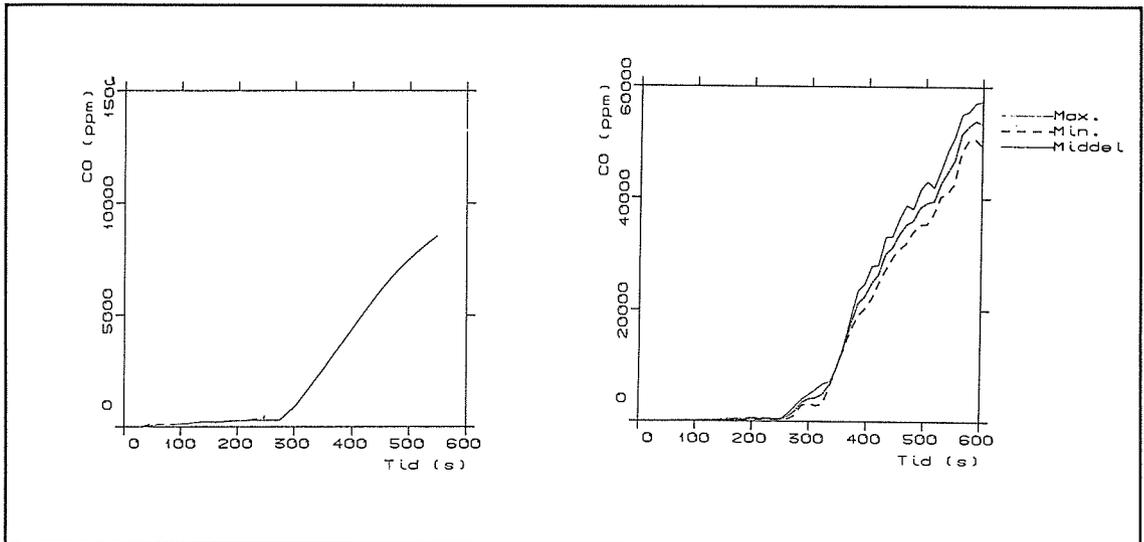
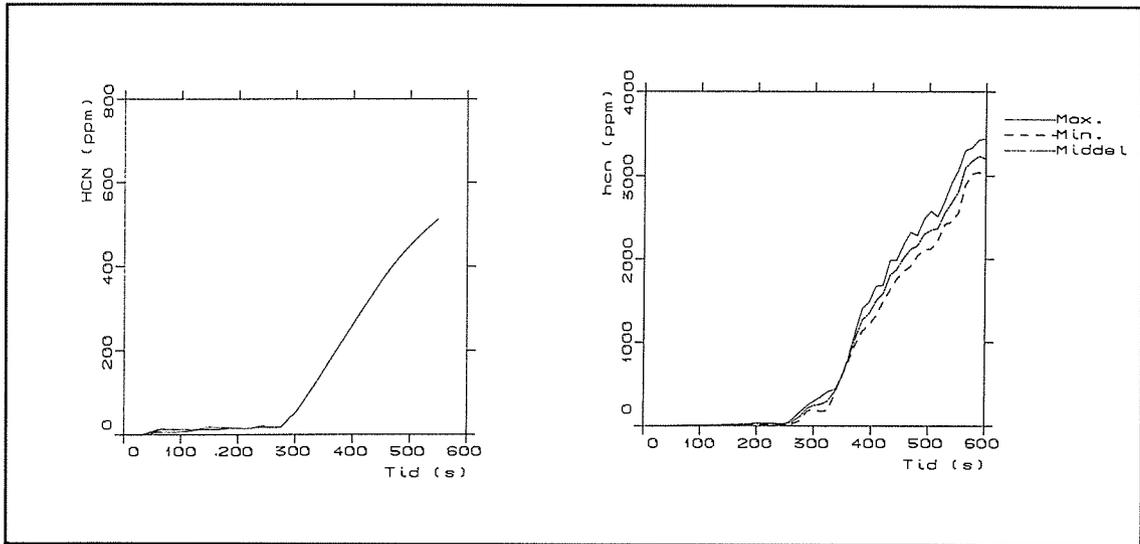
Figur 23 Tidsutvikling for temperatur i korridor 5 på Gulf-dekk, midt i skipet, forut for tverrkorridor. Tegningen til venstre gjelder for lukkede dører; den til høyre gjelder for åpne dører. Tiden er regnet fra da startbrannen er 200 [kW].

Figur 24 Tidsutvikling for konsentrasjon av CO i korridor 5 på Gulf-dekk, midt i skipet, forut for tverrkorridor. Tegningen til venstre gjelder for lukkede dører, den til høyre gjelder for åpne dører. Tid regnet fra startbrann 200 [kW].

Figur 25 Tidsutvikling for konsentrasjon av HCN i korridor 5 på Gulf-dekk, midt i skipet, forut for tverrkorridor. Tegningen til venstre gjelder for lukkede dører, mens den til høyre gjelder for åpne dører. Tid fra startbrann 200 [kW].

I denne korridoren, midt inne i en lugarseksjon forut for tverrkorridoren, er situasjonen også noe forskjellig med åpne og lukkede dører. Hvis branndører inn til tverrkorridoren lukkes i en tidlig fase av forløpet vil ventilasjonsluften forsinke kritisk dose av giftige gasser og temperatur. Endel av friskluften kommer forfra i skipet, gjennom resepsjonsområdet.

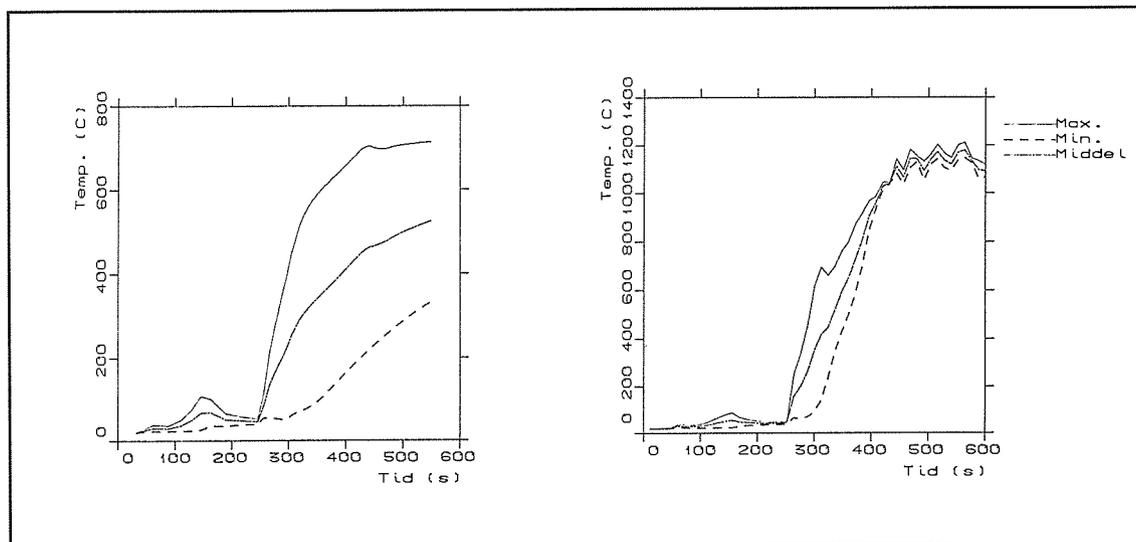
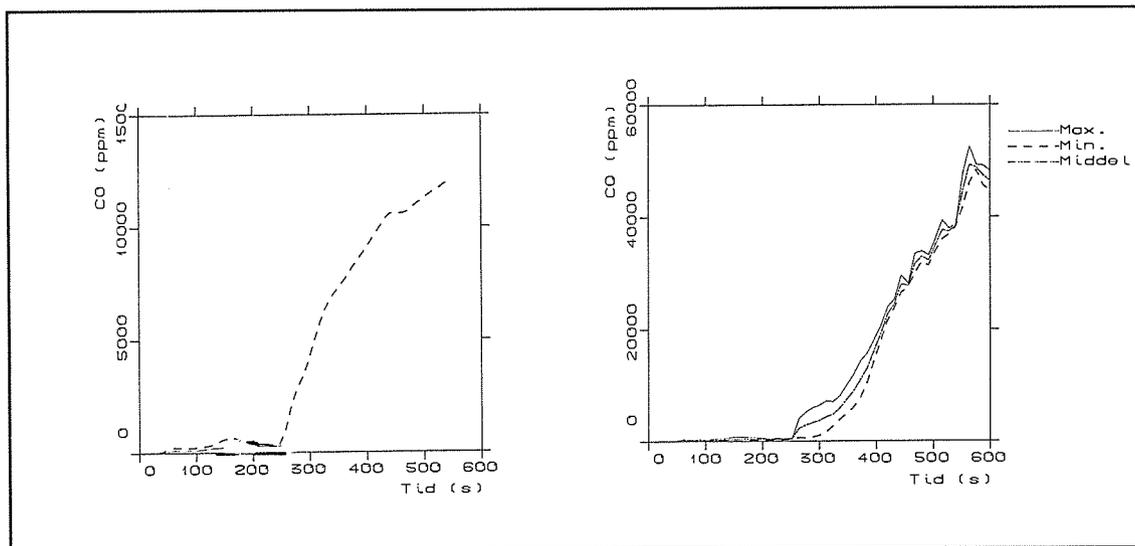
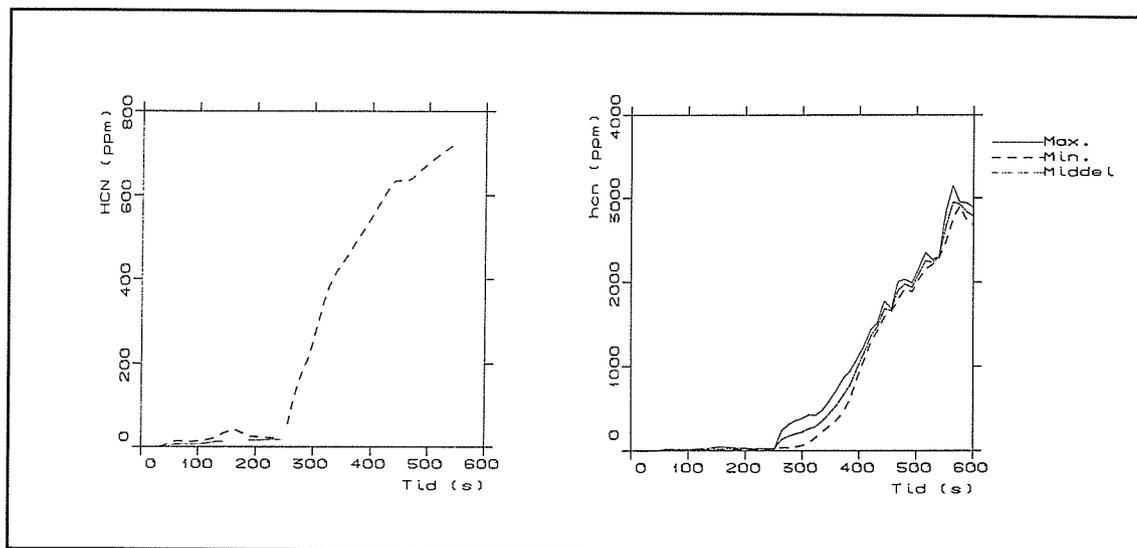
Figur 26 Tidsutvikling for temperatur i korridor 6 på Gulf-dekk, på styrbord side, forut for tverrkorridor. Tegningen til venstre gjelder for lukkede dører; den til høyre gjelder for åpne dører. Tid fra startbrann 200 [kW].

Figur 27 Tidsutvikling for konsentrasjon av CO i korridor 6 på Gulf-dekk, på styrbord side, forut for tverrkorridor. Tegningen til venstre gjelder for lukkede dører, den til høyre gjelder for åpne dører. Tid regnet fra startbrann 200 [kW].

Figur 28 Tidsutvikling for konsentrasjon av HCN i korridor 6 på Gulf-dekk, på styrbord side, forut for tverrkorridor. Tegningen til venstre gjelder for lukkede dører, mens den til høyre gjelder for åpne dører. Tid fra startbrann 200 [kW].

Korridor 6, forut for tverrkorridoren, på styrbord side, har direkte forbindelse med trappeløpet hvor primærbrannen spredte seg. Dette gjenspeiles i rask temperaturstigning, og rask stigning av konsentrasjon av CO og HCN. Forskjellen mellom åpne og lukkede dører kommer av ulik trykkfordeling i resten av tverrkorridoren. Den meget høye konsentrasjonen av CO etter ca. 8 minutter har sammenheng med måten dette er lagt inn i beregningene. Realismen i dette er kommentert i kapittel 4. DISKUSJON AV RESULTATER.

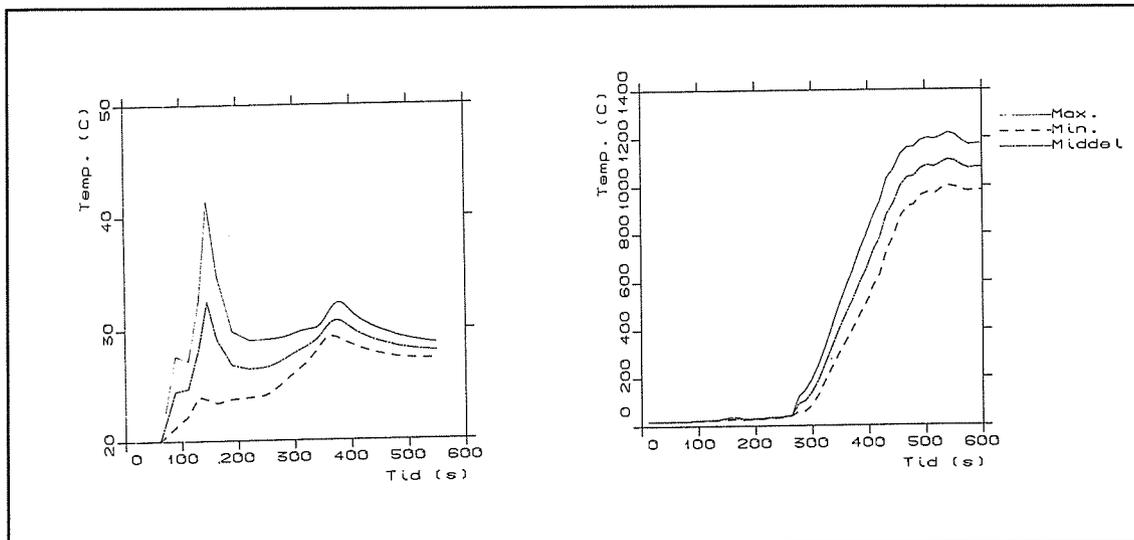
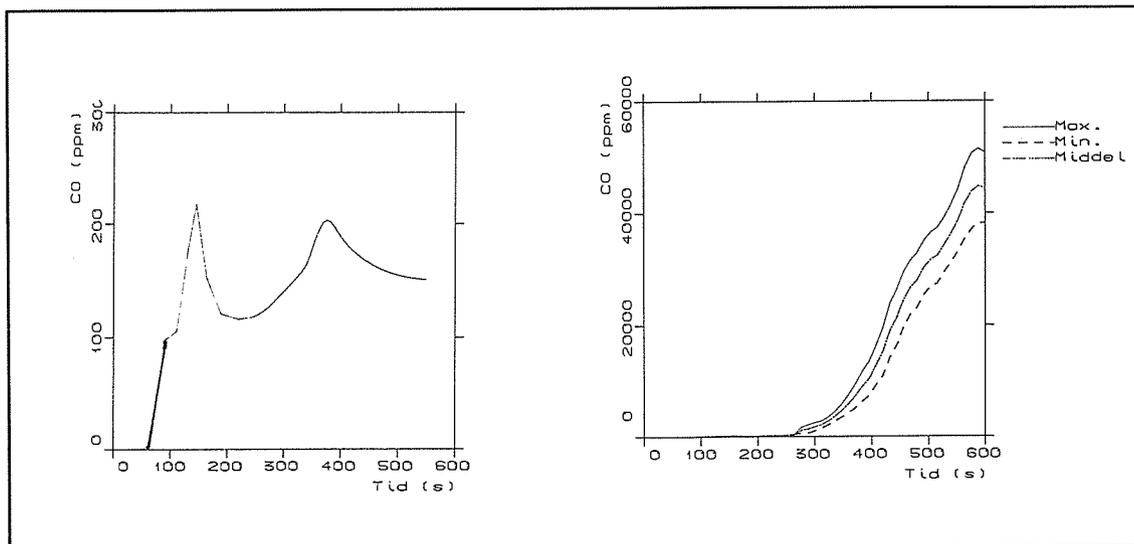
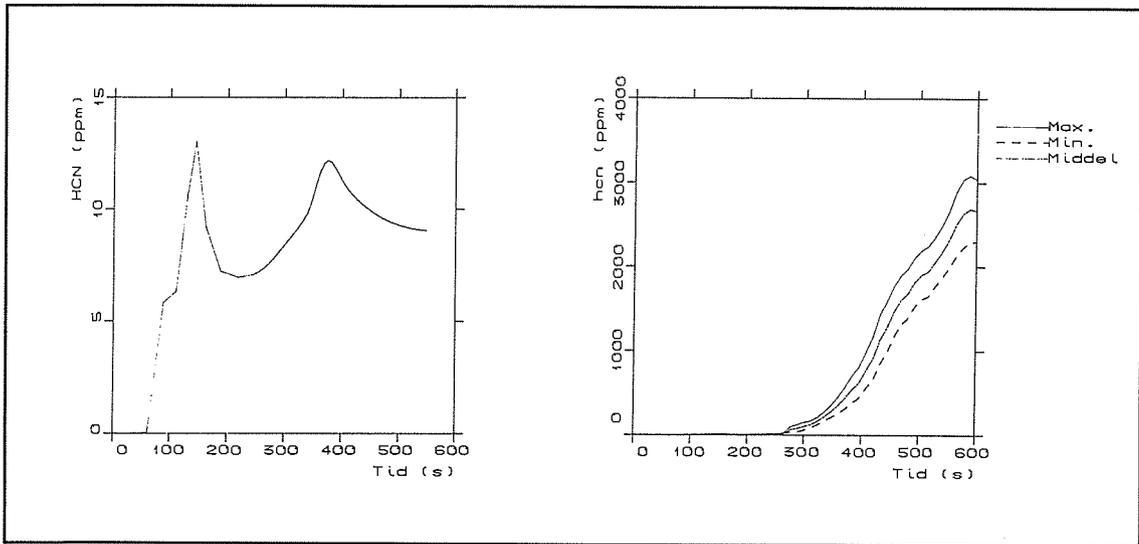
Figur 29 Tidsutvikling for temperatur i korridor 7 på Y-bor dekk, på babord side, akter. Tegningen til venstre gjelder for lukkede dører; den til høyre gjelder for åpne dører. Tid fra startbrann 200 [kW].

Figur 30 Tidsutvikling for konsentrasjon av CO i korridor 7 på Y-bor dekk, på babord side, akter. Tegningen til venstre gjelder for lukkede dører, den til høyre gjelder for åpne dører. Tid regnet fra startbrann 200 [kW].

Figur 31 Tidsutvikling for konsentrasjon av HCN i korridor 7 på Y-bor dekk, på babord side, akter. Tegningen til venstre gjelder for lukkede dører, mens den til høyre gjelder for åpne dører. Tid fra startbrann 200 [kW].

Denne korridoren ligger på Y-bor dekk, og det er forutsatt at branddører inn til korridor 7 lukkes i den ene beregningen. Siden denne korridoren ligger på et dekk under nøytralsjiktet, er det lite varm røyk som trenger inn her i den aller første fasen av brannen. Det er så lave konsentrasjoner av CO og HCN her ved lukkede dører at kritisk tilstand ikke oppnås i det hele tatt i beregningsperioden. Heller ikke i den umiddelbare tiden etter beregningsperioden på 10 minutter er det fare for kritiske doser av hver enkelt av de giftige gassene. Samvirke mellom gassene er ikke tatt i betraktning her.

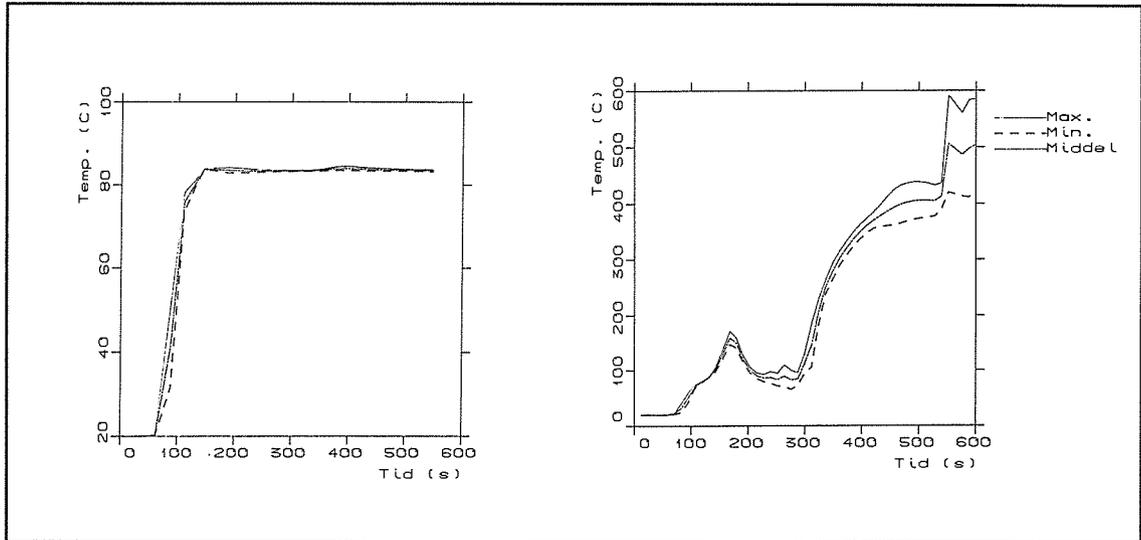
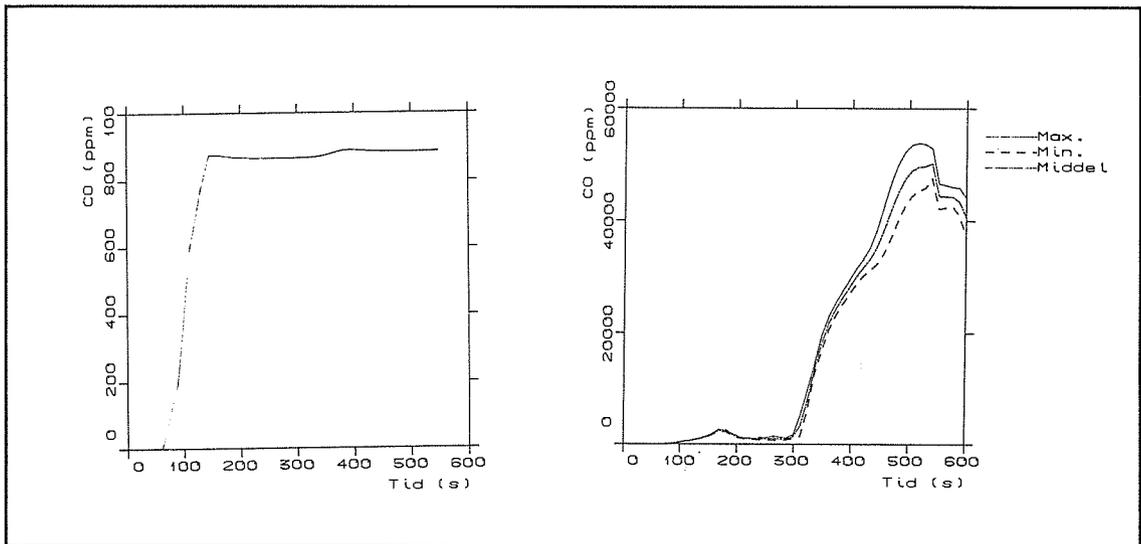
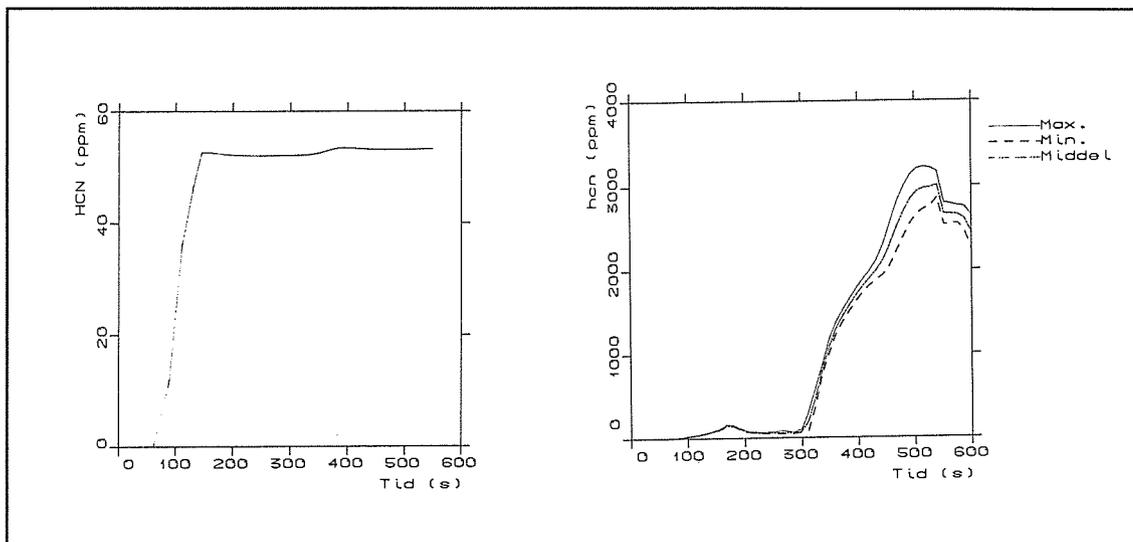
Figur 32 Tidsutvikling for temperatur i korridor 8 på Y-bor dekk, på styrbord side, akter. Tegningen til venstre gjelder for lukkede dører; den til høyre gjelder for åpne dører. Tid fra startbrann 200 [kW].

Figur 33 Tidsutvikling for konsentrasjon av CO i korridor 8 på Y-bor dekk, på styrbord side, akter. Tegningen til venstre gjelder for lukkede dører, den til høyre gjelder for åpne dører. Tid regnet fra startbrann 200 [kW].

Figur 34 Tidsutvikling for konsentrasjon av HCN i korridor 8 på Y-bor dekk, på styrbord side, akter. Tegningen til venstre gjelder for lukkede dører, mens den til høyre gjelder for åpne dører. Tid fra startbrann 200 [kW].

I korridor 8 på Y-bor dekk, aktenfor trappesjakt på styrbord side, er det også vesentlig forskjell på utviklingen i kritisk tilstand avhengig av om dører lukkes eller ikke. Ved lukking av branndører 2 minutter etter at startbrannen når 200 [kW] er det kommet endel varm røyk med giftige komponenter inn i korridoren, men siden den ligger lavt i båten er mengdene moderate i forhold til på Gulf-dekk. I beregningene er lufttilførselen til korridoren fra lugarene redusert til null etter at branndørene er lukket. En forutsetter at det ikke er tilstrekkelig overtrykk i ventilasjonsanlegget til å opprettholde særlig levering av luft når korridoren lukkes i begge ender. Den resulterende dose av giftige gasser er meget sterkt avhengig av når branndørene forutsettes lukket. I beregningene nås ikke kritisk tilstand i beregningsperioden, men dersom en forutsetter at konsentrasjonen av CO og HCN fortsatt ligger på nivået ved lukking av dører, inntreer kritisk tilstand 20 - 40 minutter etter at startbrannen når 200 [kW]. Ved åpne dører nås kritisk tilstand raskt, etter bare 6-7 minutter.

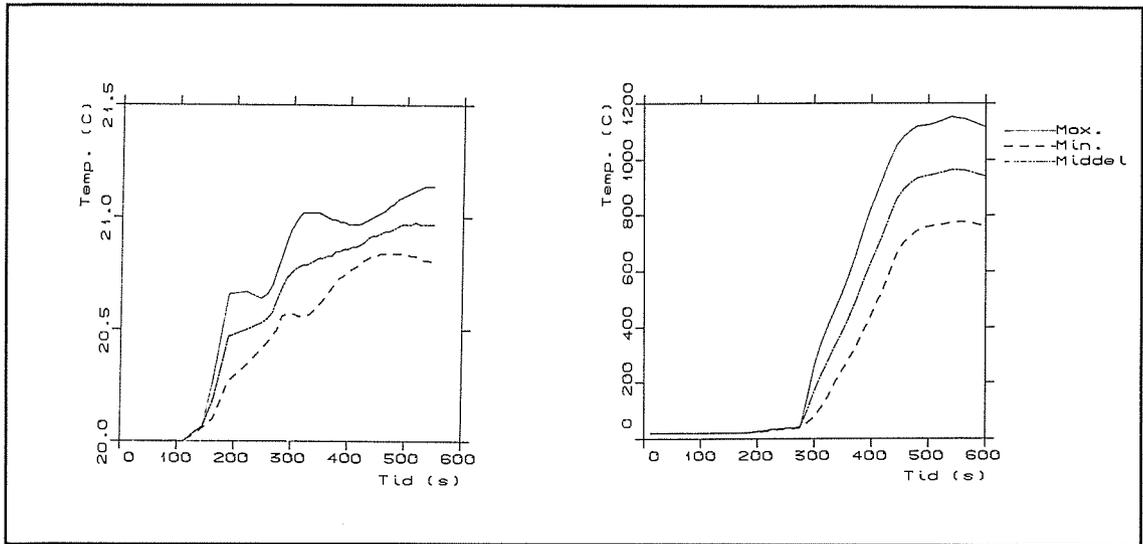
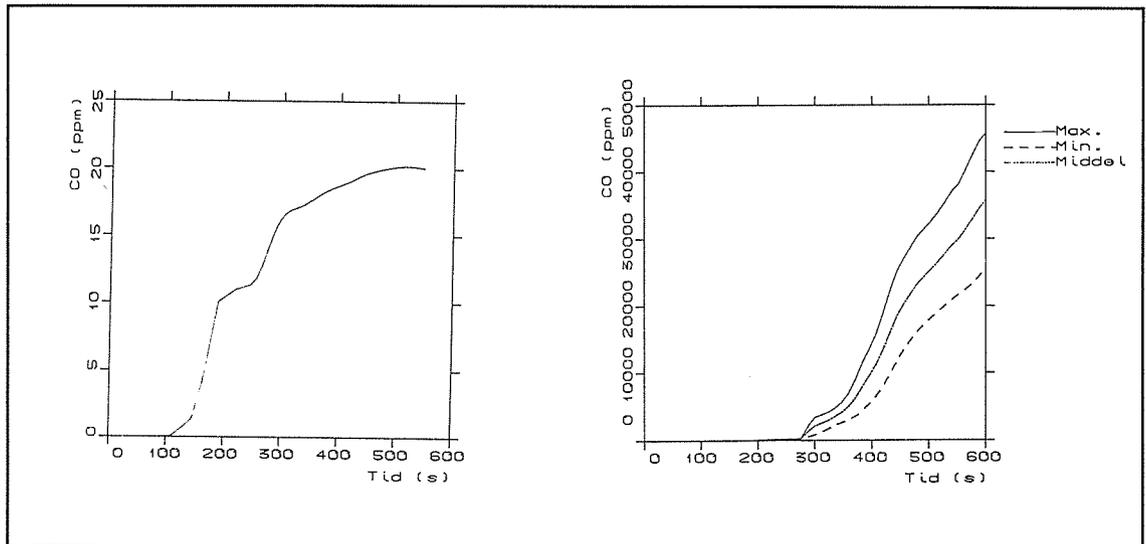
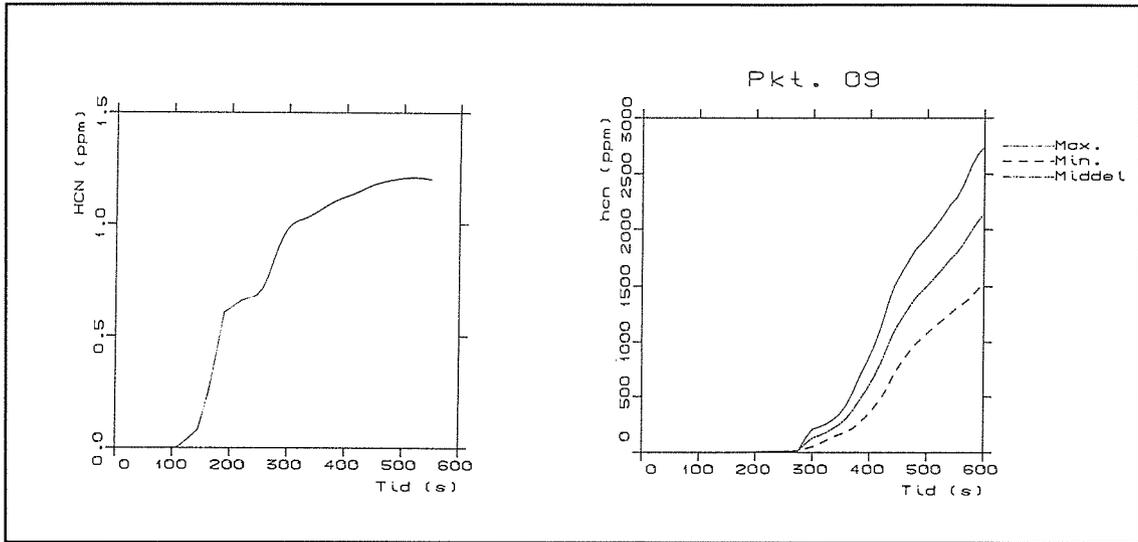
Figur 35 Tidsutvikling for temperatur i korridor 9 på Y-bor dekk, på babord side, forut for trappesjakt. Tegningen til venstre gjelder for lukkede dører; den til høyre gjelder for åpne dører. Tid fra startbrann 200 [kW].

Figur 36 Tidsutvikling for konsentrasjon av CO i korridor 9 på Y-bor dekk, på babord side, forut for trappesjakt. Tegningen til venstre gjelder for lukkede dører, den til høyre gjelder for åpne dører. Tid regnet fra startbrann 200 [kW].

Figur 37 Tidsutvikling for konsentrasjon av HCN i korridor 9 på Y-bor dekk, på babord side, forut for trappesjakt. Tegningen til venstre gjelder for lukkede dører, mens den til høyre gjelder for åpne dører. Tid fra startbrann 200 [kW].

I korridor 9 på Y-bor dekk, forut for trappesjakt på babord side, er det også vesentlig forskjell på utviklingen i kritisk tilstand avhengig av om dører lukkes eller ikke. Ved lukking av branndører 2 minutter etter at startbrannen når 200 [kW] er det kommet endel varm røyk med giftige komponenter inn i korridoren, men siden den ligger lavt i båten er mengdene moderate i forhold til på Gulf-dekk. I beregningene er lufttilførselen til korridoren fra lugarene redusert til null etter at branndørene er lukket. En forutsetter at det ikke er tilstrekkelig overtrykk i ventilasjonsanlegget til å opprettholde særlig levering av luft når korridoren lukkes i begge ender. Den resulterende dose av giftige gasser er meget sterkt avhengig av når branndørene forutsettes lukket. I beregningene nås ikke kritisk tilstand i beregningsperioden, og heller ikke om en forutsetter at konsentrasjonen av CO og HCN fortsatt ligger på nivået ved lukking av dører, inntretr kritisk tilstand.

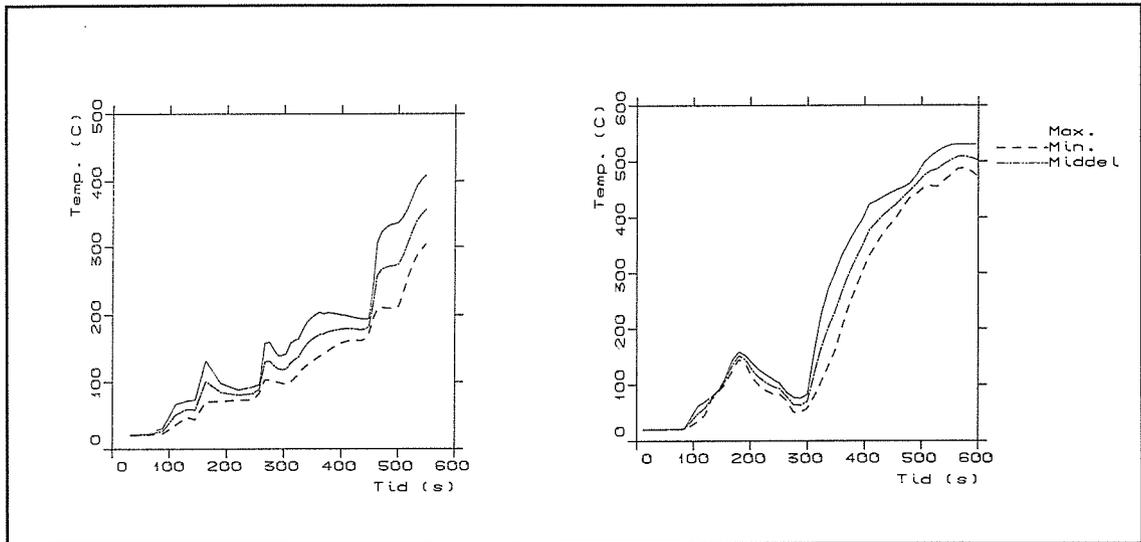
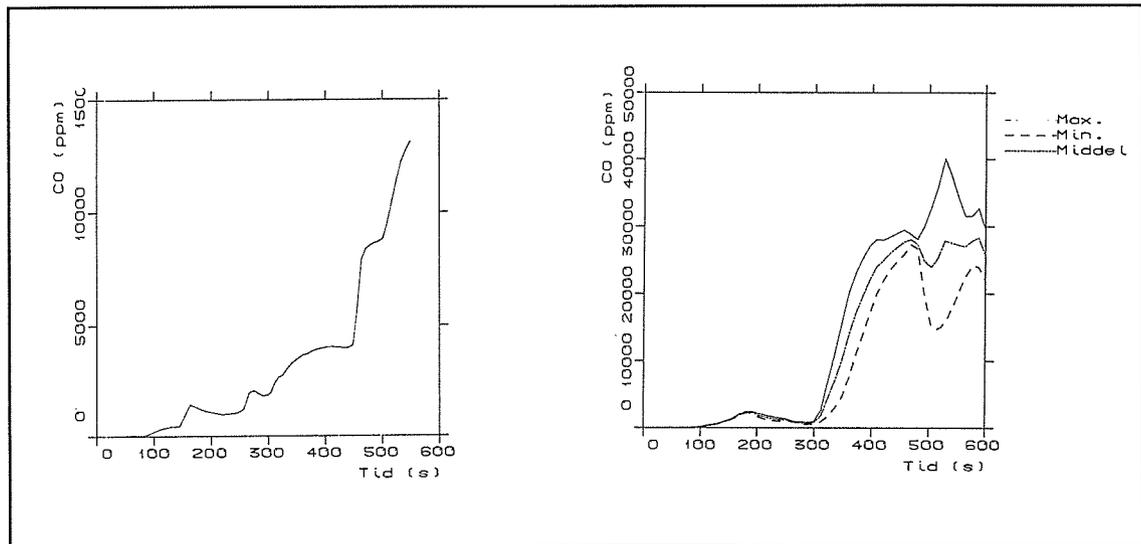
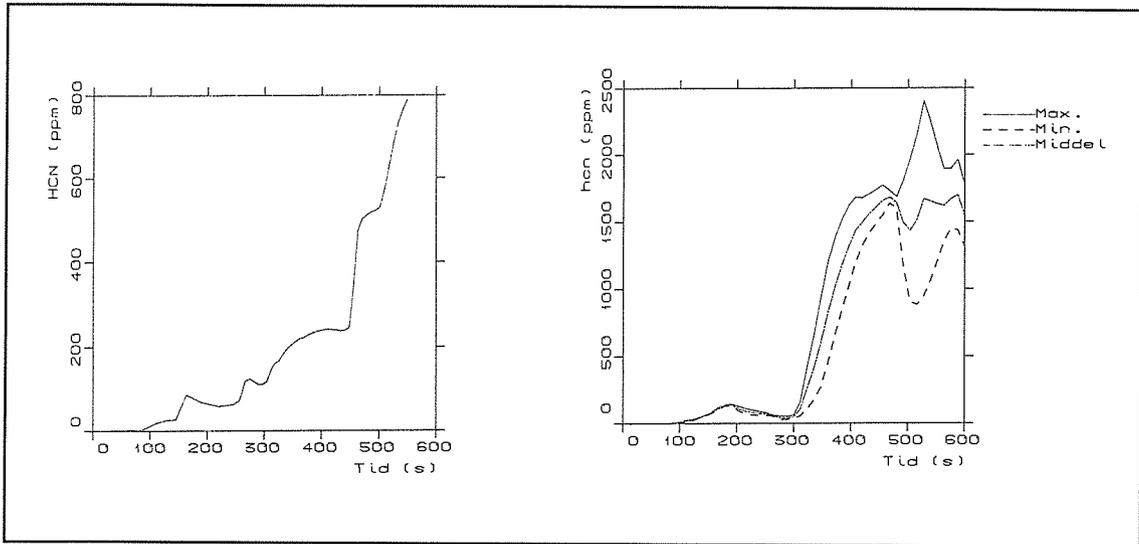
Figur 38 Tidsutvikling for temperatur i korridor 10 på Y-bor dekk, på styrbord side, forut for trappesjakt. Tegningen til venstre gjelder for lukkede dører; den til høyre gjelder for åpne dører. Tid fra startbrann 200 [kW].

Figur 39 Tidsutvikling for konsentrasjon av CO i korridor 10 på Y-bor dekk, på styrbord side, forut for trappesjakt. Tegningen til venstre gjelder for lukkede dører, den til høyre gjelder for åpne dører. Tid regnet fra startbrann 200 [kW].

Figur 40 Tidsutvikling for konsentrasjon av HCN i korridor 10 på Y-bor dekk, på styrbord side, forut for trappesjakt. Tegningen til venstre gjelder for lukkede dører, mens den til høyre gjelder for åpne dører. Tid fra startbrann 200 [kW].

Korridor 10 på styrbord side, forut for trappesjakten hvor primærbrannen utviklet seg, er forutsatt å ha åpne dører til trappesjakten i begge beregningstilfellene. I enden i området under resepsjonen forutsettes åpen dør bare i beregning nr. 2. Tidsutviklingen i temperatur og konsentrasjon av giftige gasser er noe forskjellig i de to tilfellene, idet det i beregning med stengt dør i enden av korridoren blir noe langsommere utvikling mot kritisk tilstand. Tidsdifferansen er i størrelse 2 - 3 minutter.

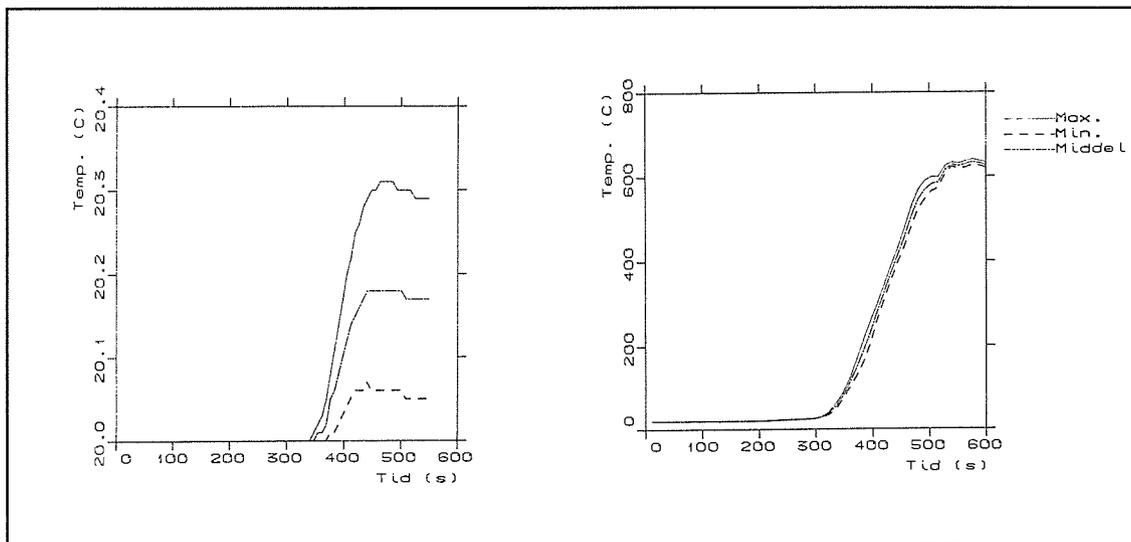
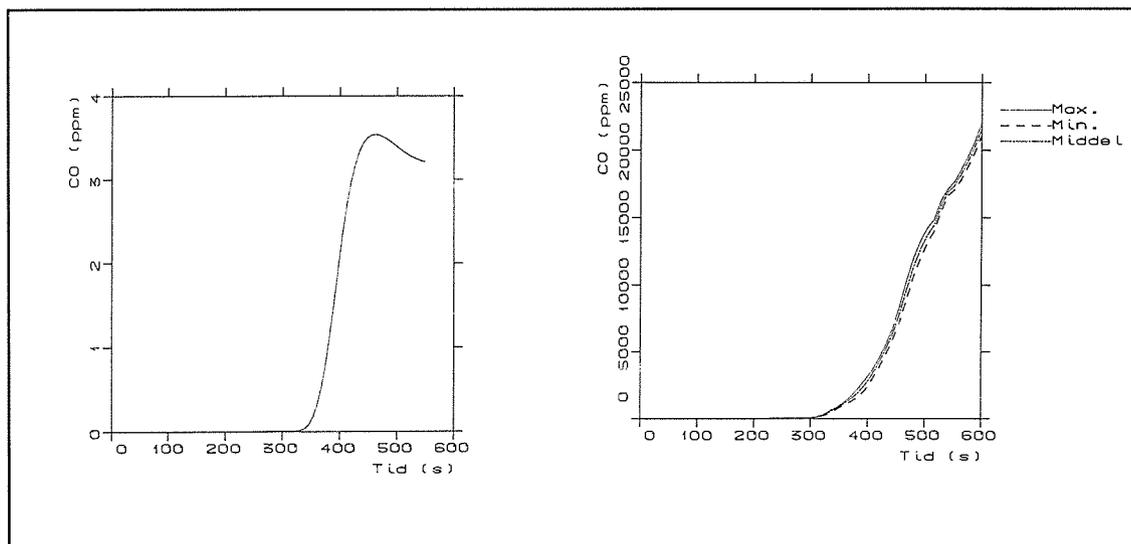
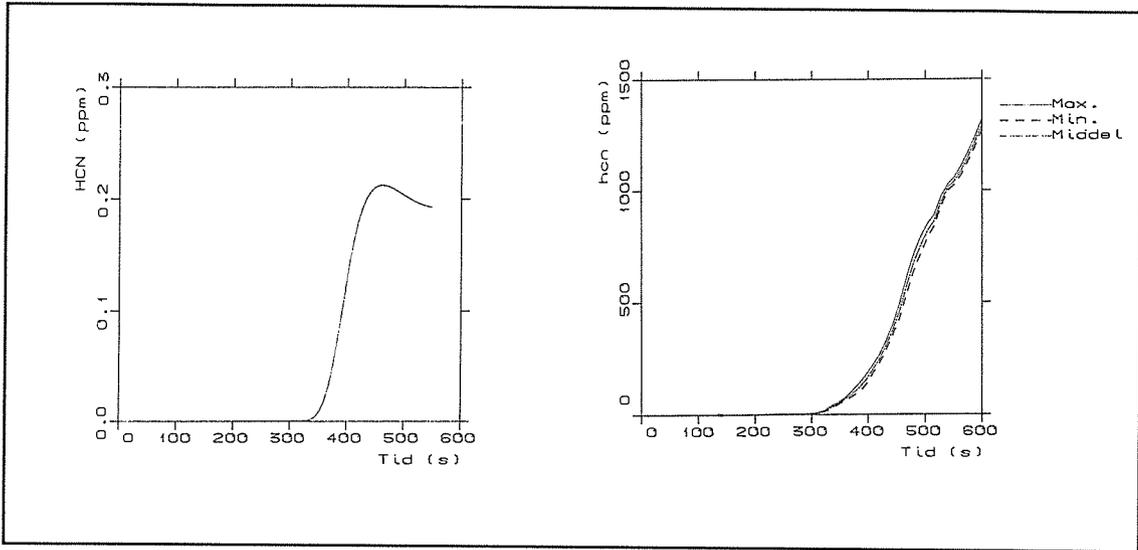
Figur 41 Tidsutvikling for temperatur i korridor 11 på Bil-dekk, på babord side, akter. Tegningen til venstre gjelder for lukkede dører; den til høyre gjelder for åpne dører. Tid fra startbrann 200 [kW].

Figur 42 Tidsutvikling for konsentrasjon av CO i korridor 11 på Bil-dekk, på babord side, akter. Tegningen til venstre gjelder for lukkede dører, den til høyre gjelder for åpne dører. Tid regnet fra startbrann 200 [kW].

Figur 43 Tidsutvikling for konsentrasjon av HCN i korridor 11 på Bil-dekk, på babord side, akter. Tegningen til venstre gjelder for lukkede dører, mens den til høyre gjelder for åpne dører. Tid fra startbrann 200 [kW].

I korridor 11 på Bildekk, aktenfor trappeløp på babord side, er det også vesentlig forskjell på utviklingen i kritisk tilstand avhengig av om dører lukkes eller ikke. Ved lukking av branndører 2 minutter etter at startbrannen når 200 [kW] er det kommet endel varm røyk med giftige komponenter inn i korridoren, men siden den ligger lavt i båten er mengdene moderate i forhold til på Gulf-dekk. I beregningene er lufttilførselen til korridoren fra lugarene redusert til null etter at branndørene er lukket. En forutsetter at det ikke er tilstrekkelig overtrykk i ventilasjonsanlegget til å opprettholde særlig levering av luft når korridoren lukkes i begge ender. Den resulterende dose av giftige gasser er meget sterkt avhengig av når branndørene forutsettes lukket. I beregningene nås ikke kritisk tilstand i beregningsperioden, og heller ikke om en forutsetter at konsentrasjonen av CO og HCN fortsatt ligger på nivået ved lukking av dører, inntreer kritisk tilstand.

Med åpne dører inntreer kritisk tilstand 9 - 11 minutter etter at startbrannen er nådd 200 [kW].

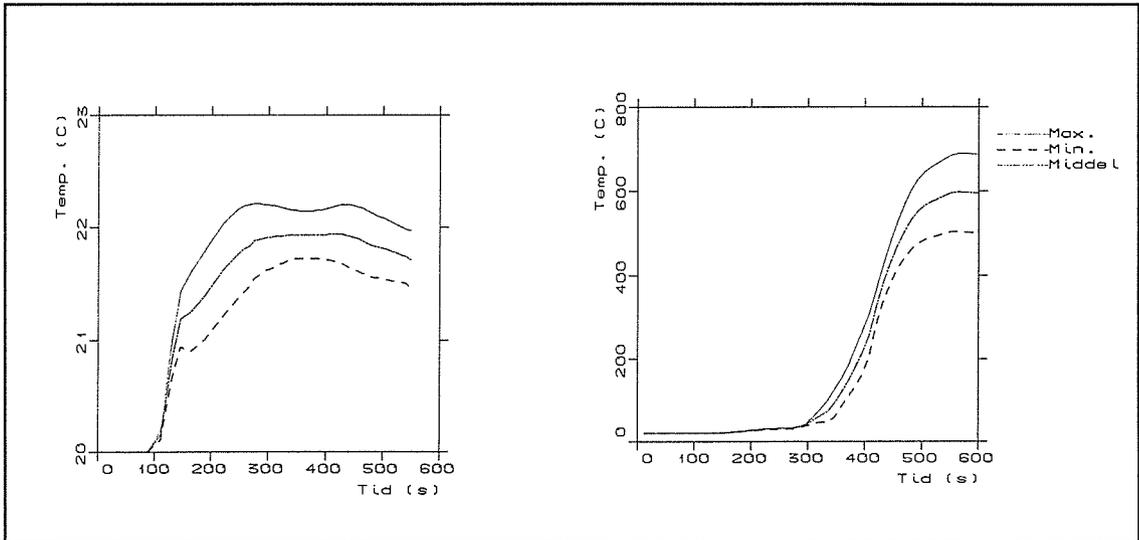
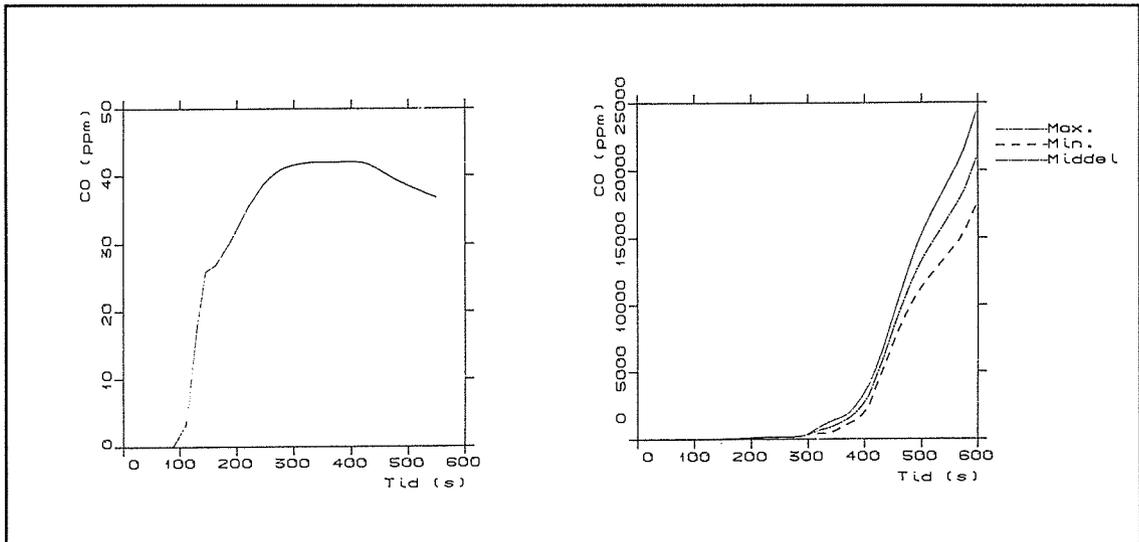
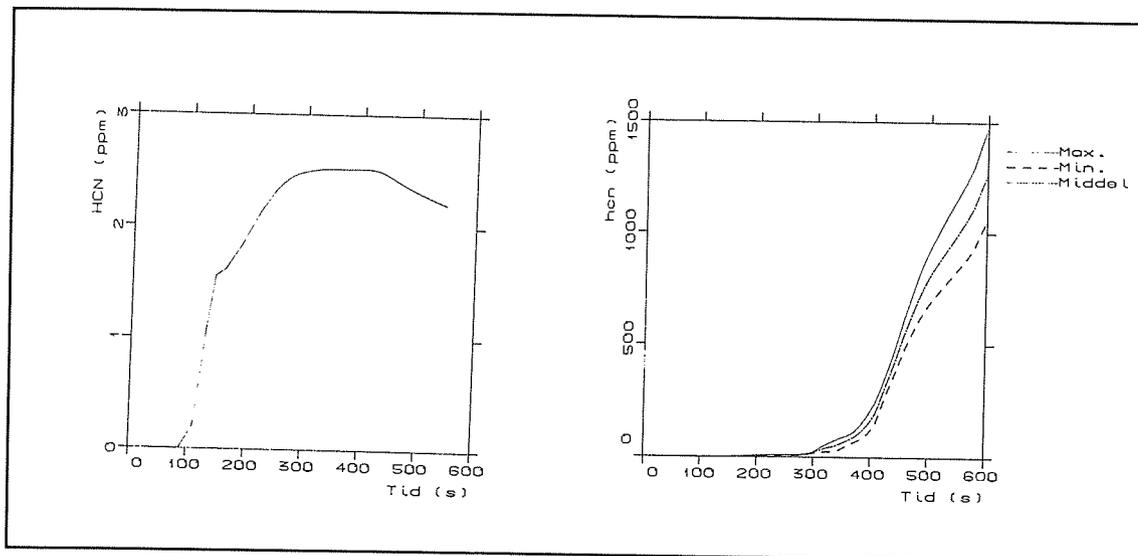
Figur 44 Tidsutvikling for temperatur i korridor 13 på Bil-dekk, på babord side, forut for trappesjakt. Tegningen til venstre gjelder for lukkede dører; den til høyre gjelder for åpne dører. Tid fra startbrann 200 [kW].

Figur 45 Tidsutvikling for konsentrasjon av CO i korridor 13 på Bil-dekk, på babord side, forut for trappesjakt. Tegningen til venstre gjelder for lukkede dører, den til høyre gjelder for åpne dører. Tid regnet fra startbrann 200 [kW].

Figur 46 Tidsutvikling for konsentrasjon av HCN i korridor 13 på Bil-dekk, på babord side, forut for trappesjakt. Tegningen til venstre gjelder for lukkede dører, mens den til høyre gjelder for åpne dører. Tid fra startbrann 200 [kW].

I korridor 13 på Bil-dekk, forut for trappeløp på babord side, er det også vesentlig forskjell på utviklingen i kritisk tilstand avhengig av om dører lukkes eller ikke. Ved lukking av branndører 2 minutter etter at startbrannen når 200 [kW] er det kommet endel varm røyk med giftige komponenter inn i korridoren, men siden den ligger lavt i båten er mengdene moderate i forhold til på Gulf-dekk. I beregningene er lufttilførselen til korridoren fra lugarene redusert til null etter at branndørene er lukket. En forutsetter at det ikke er tilstrekkelig overtrykk i ventilasjonsanlegget til å opprettholde særlig levering av luft når korridoren lukkes i begge ender. Den resulterende dose av giftige gasser er meget sterkt avhengig av når branndørene forutsettes lukket. I beregningene nås ikke kritisk tilstand i beregningsperioden, og heller ikke om en en forutsetter at konsentrasjonen av CO og HCN fortsatt ligger på nivået ved lukking av dører, inntreer kritisk tilstand.

Med åpne dører inntreer kritisk tilstand 9 - 11 minutter etter at startbrannen er nådd 200 [kW].

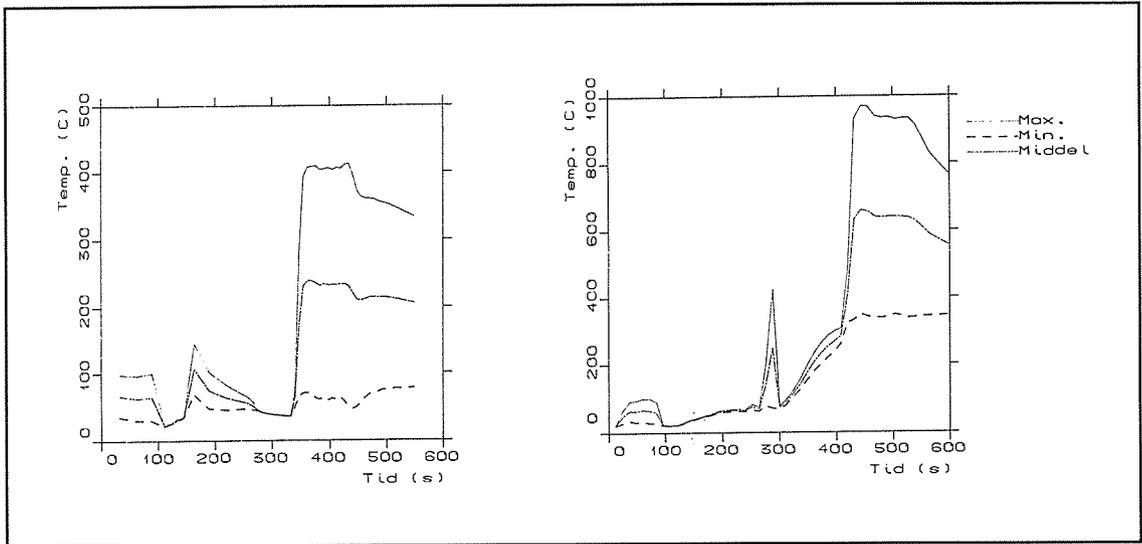
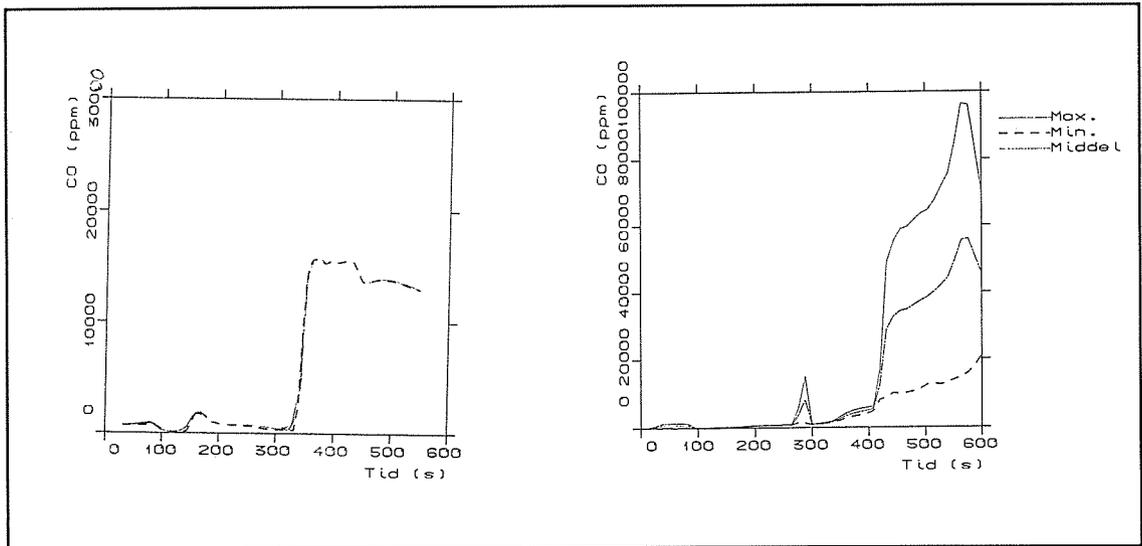
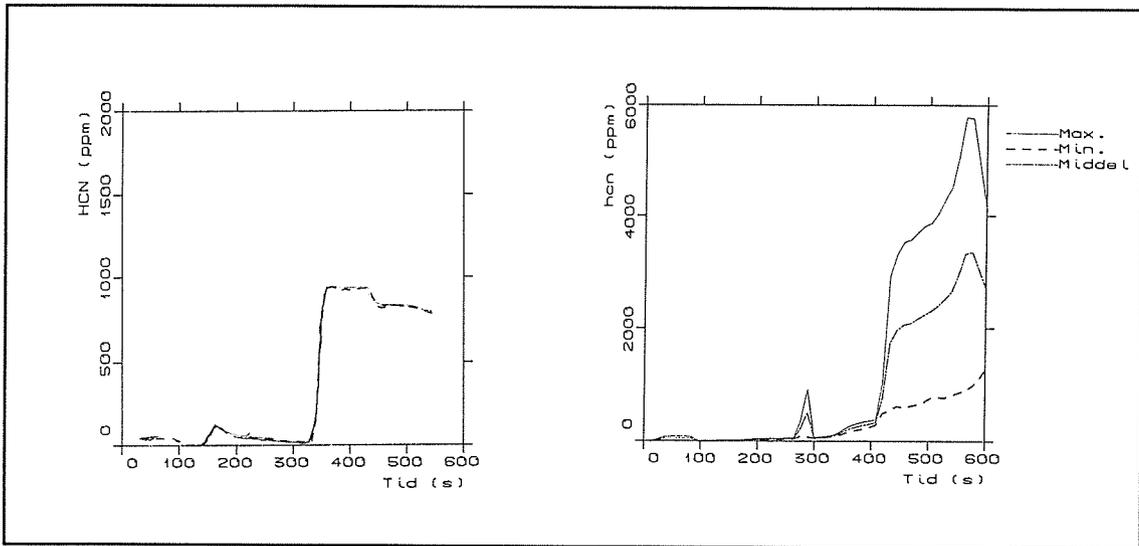
Figur 47 Tidsutvikling for temperatur i korridor 14 på Bil-dekk, på styrbord side, forut for trappesjakt. Tegningen til venstre gjelder for lukkede dører; den til høyre gjelder for åpne dører. Tid fra startbrann 200 [kW].

Figur 48 Tidsutvikling for konsentrasjon av CO i korridor 14 på Bil-dekk, på styrbord side, forut for trappesjakt. Tegningen til venstre gjelder for lukkede dører, den til høyre gjelder for åpne dører. Tid regnet fra startbrann 200 [kW].

Figur 49 Tidsutvikling for konsentrasjon av HCN i korridor 14 på Bil-dekk, på styrbord side, forut for trappesjakt. Tegningen til venstre gjelder for lukkede dører, mens den til høyre gjelder for åpne dører. Tid fra startbrann 200 [kW].

Korridor 14 ligger i samme nivå som korridoren der primærbrannen forutsettes å starte, direkte knyttet til trappeløpet på styrbord side. Temperaturutviklingen viser at blir en endring av strømmingen idet noen av dørene lukkes, og det fører til at varm røyk som først strømmet inn i korridoren strømmer ut igjen. Ved brannspredning med overtetting i trappeløpet strømmer også endel røyk inn i korridoren igjen, for så å bli erstattet med frisk luft forfra i skipet. Utviklingen av gasskonsentrasjon i denne korridoren er følsom for forutsetningene med hensyn til ventilasjon og lukking av dører. I begge tilfeller, både med og uten lukking av dører, oppnås allikevel kritisk tilstand nokså raskt, 8 - 10 minutter etter at startbrannen har nådd 200 [kW]. Det er beregnet urealistisk høye nivå av CO og HCN i denne korridoren, noe som skyldes den måten konsentrasjonen er lagt inn i beregningene på. Se ellers kommentarer til dette i kapittel 4. DISKUSJON AV RESULTATER.

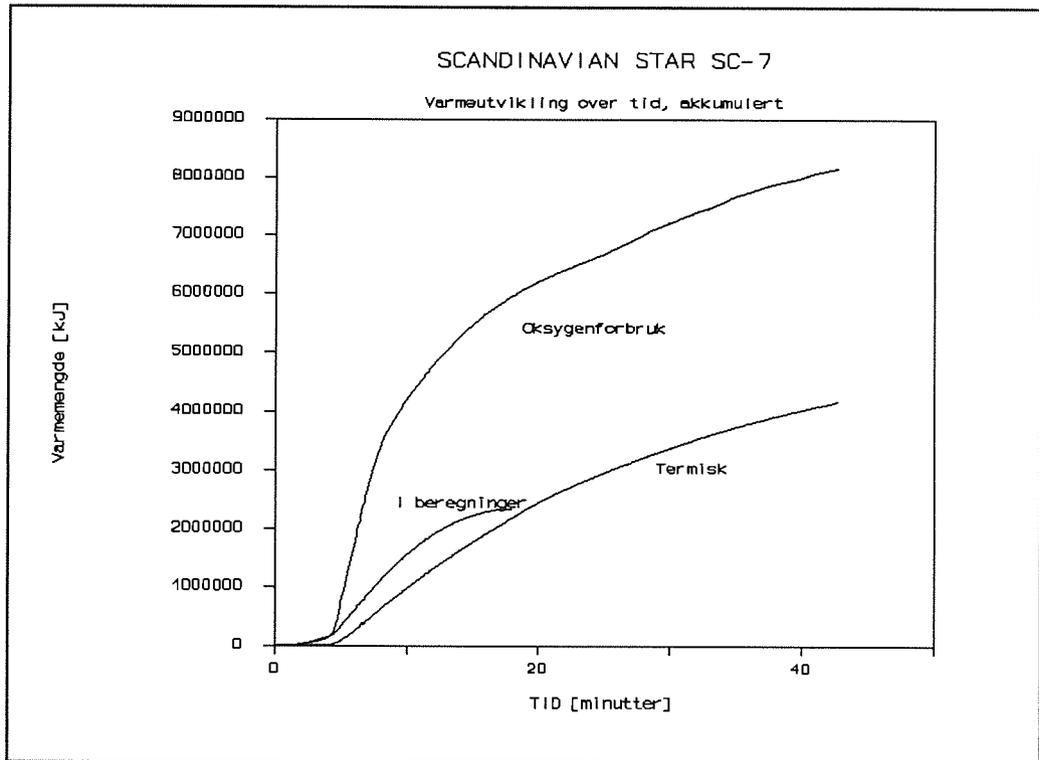
Disse varmemengdene tilsammen, ca 4 000 [MJ], utgjør differansen mellom utviklet varme og varme som blir tilført ventilasjonsluften i forsøk SC-7.

Figur B1. Varmebalanse funnet ved ulike metoder. Kurven øverst viser totalt utviklet varme (oksygenforbruk), den nederste er basert på varme tilført ventilasjonsluften. Kurven i midten viser forløpet som er benyttet ved beregningene.

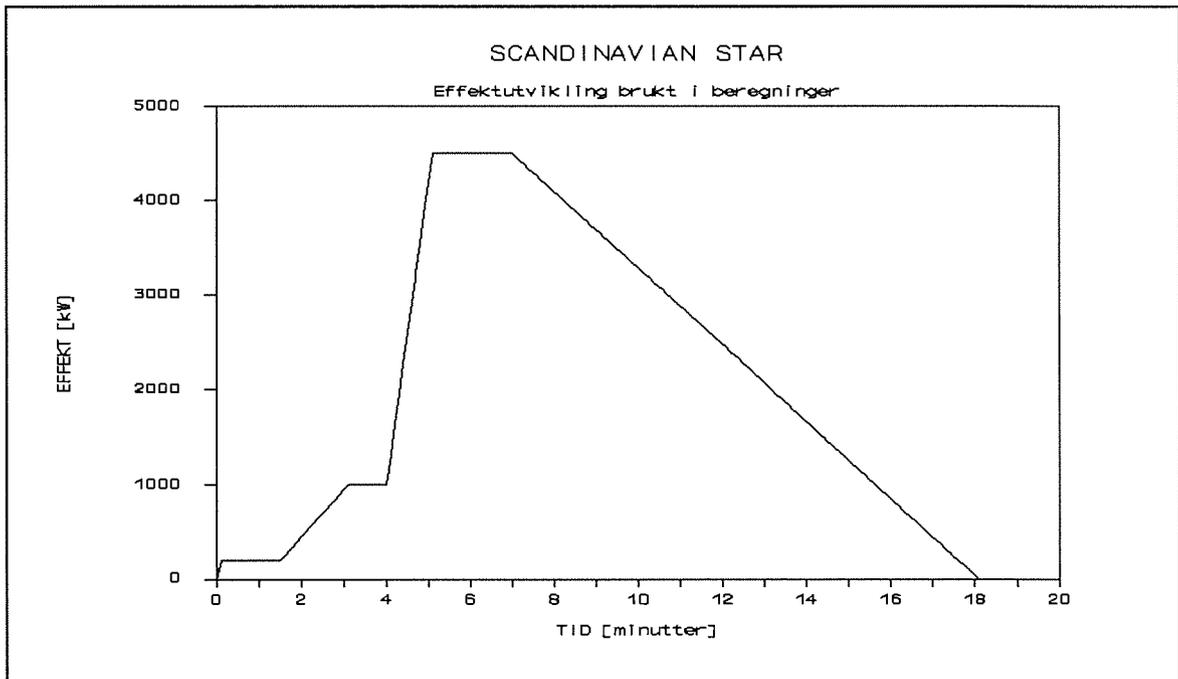
0	-	1.5 min	:	200 [kW]
1.5	-	2.5 min	:	jevn økning fra 200 - 1000 [kW]
2.5	-	4.0 min	:	1000 [kW]
4.0	-	5.0 min	:	jevn økning til 4500 [kW]
5.0	-	7.0 min	:	4500 [kW]
7.0	-	18.0 min	:	jevn reduksjon til 0 [kW]

Figur C1. Effektforløp slik det er lagt inn i beregningene.
