«Scandinavian Star»- ulykken, 7. april 1990

NOU 1991: 1B

Rapport fra granskingsutvalget oppnevnt
ved kongelige resolusjoner 20. april og 4. mai 1990.

Avgitt til
Justis- og politidepartementet

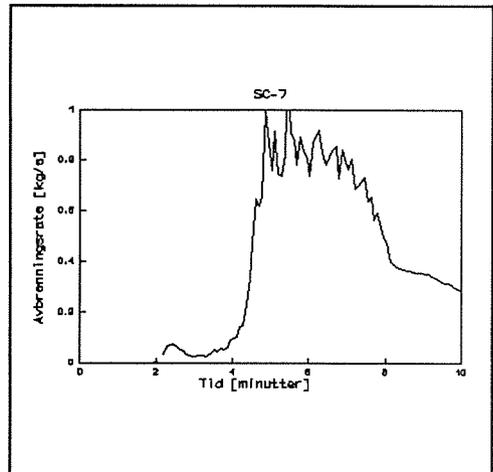
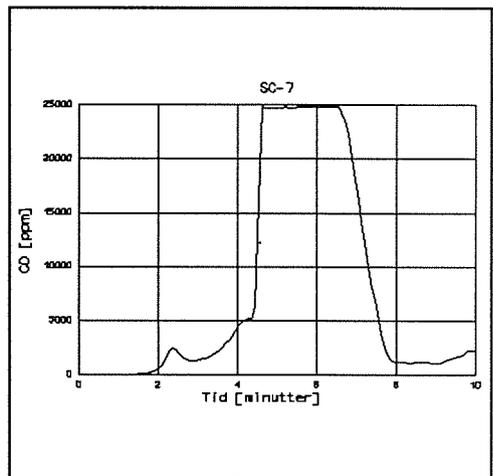
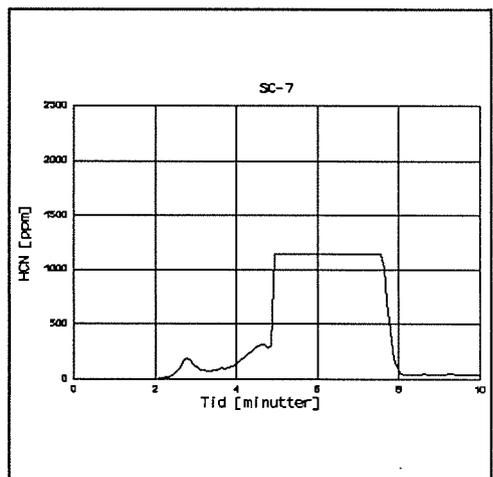
Neste figur viser konsentrasjonen av CO i det samme fullskala-forsøket. Konsentrasjonen følger effektforløpet ganske godt, idet sprang i konsentrasjon kommer til samme tid. I perioden fra ca 5 - 8 minutter er imidlertid målingene ikke tilgjengelige, idet måleområdet til gassanalysatoren ble overskredet. Dette skjedde når brannen spredde seg oppover i trappeløpet, og flammer omhylllet målesondene. Ved å benytte proporsjonalitetsfaktoren funnet for tidsrommet før dette skjedde, vil en i beregningene i denne perioden få en CO-konsentrasjon på ca. 40-50000 [ppm]. Dette er over målte verdier, men er i overensstemmelse med forventede verdier når all oksygen er oppbrukt. I forsøk SC-7 var oksygenkonsentrasjonen i denne perioden tilnærmet null.

Når det gjelder konsentrasjonen av HCN er den vist i den nederste figuren. De samme forhold gjelder målingene her, idet konsentrasjonen oversteg måleområdet i forsøket. Maksimalkonsentrasjonen var her målt til 1150 [ppm]. Ved proporsjonalitetsbetraktning blir den maksimale konsentrasjonen i beregningene over 8000 [ppm]. Dette skyldes at det beregningsmessig blir mindre luft enn i forsøket.

Figur C2. Grunnlag for fastlegging av proporsjonalitetsfaktor.

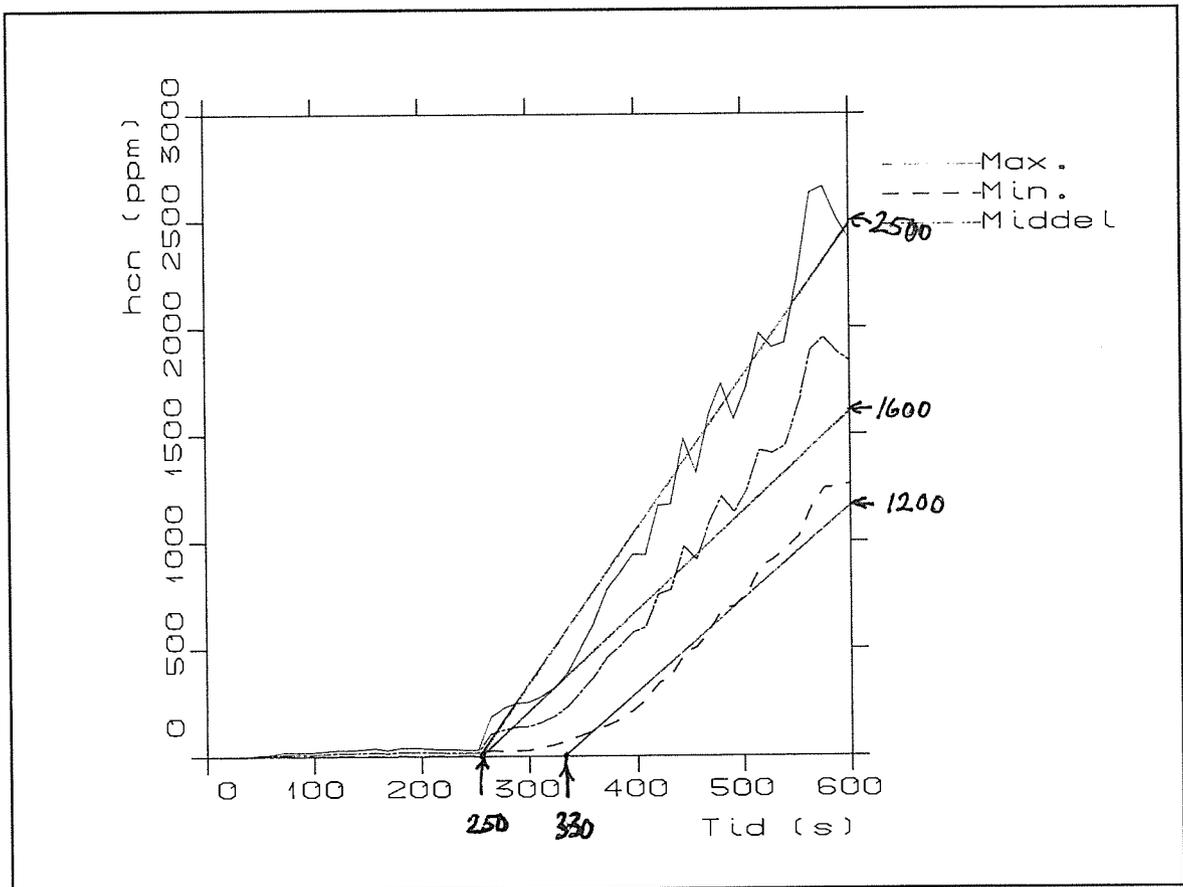
Et typisk forløp av konsentrasjon av HCN er valgt som eksempel. Figur C3 viser det samme som figur 19, og gjelder korridor 3, på Gulf-dekk, på styrbord side, akter. Konsentrasjonsforløpet gjelder ved åpne brannrør i hele seksjonen.

Figur C3 Grafisk presentasjon av metode for å fastlegge tid til kritisk tilstand for eksponering av HCN.

Kritisk dose for HCN er satt til $D_{krit} = 1000$ [ppm · min]. Ved en enkel geometribetraktning ses av figuren at det ikke akkumuleres noen vesentlig dose før ca. 250 [s]. Fra dette tidspunktet stiger konsentrasjonen jevnt. Stigningskoeffisienten beregnes ved å finne sluttkonsentrasjonen ved 600 [s], og dividere på forløpt tid. For middelkonsentrasjonen blir dette:

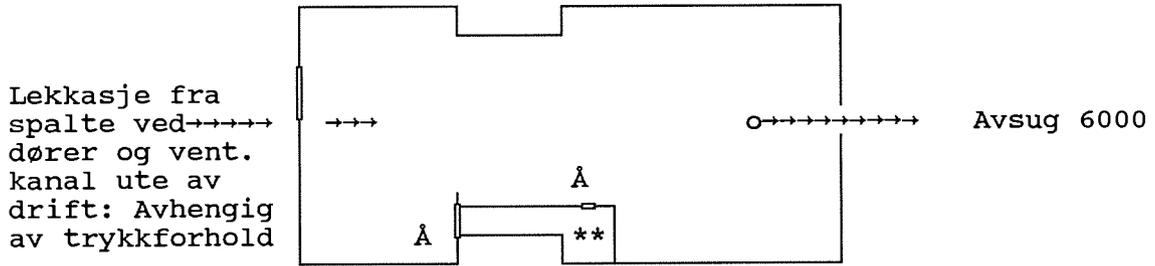
MAIN DEKK

Ingen endring når det gjelder dører. Driftsforholdene til avtrekksviften i Broadway Lounge endres, og i beregningene forutsettes at kapasiteten reduseres til 6000 m³/h. Lekkasje via spalter langs dører og via ventilasjonskanal som er ute av drift endres i takt med trykkforholdene i Broadway Lounge. I beregningene kan dette settes som en åpen grense mot et konstant atmosfæretrykk.

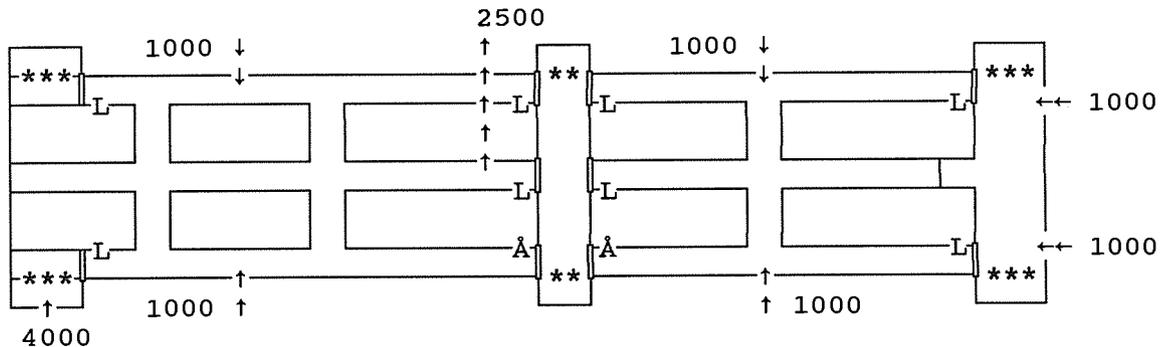
GULF DEKK

For å få røyk tilført lugarseksjonen aktenfor tverrkorridoren må det være lekkasje en eller flere steder. I beregningene forutsettes at en branndør har stått åpen i denne fasen av brannforløpet, og vi velger den på styrbord side.

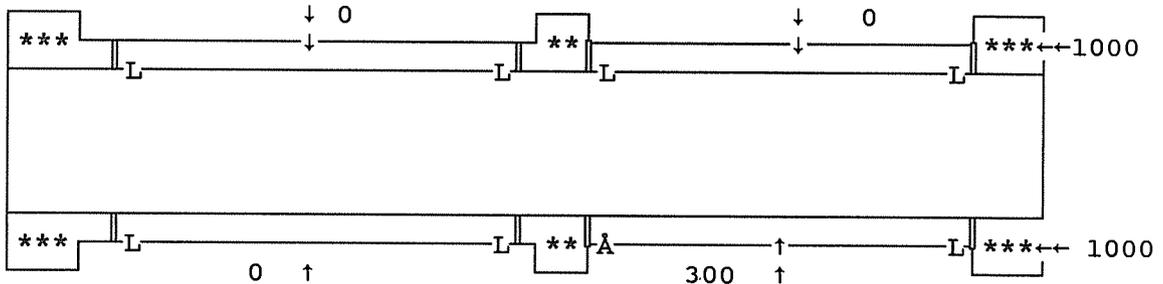
YBOR DEKK

Når branndører lukkes i begge ender av korridorer hvor det blir tilført overskudd av luft fra lugarer, må enten overskuddsluften strømme ut via lekkasjer, eller reduseres ved at viftene som forsyner området istedet leverer til andre områder. For babord side av YBOR dekk forutsettes i beregningene at lufttilskuddet til korridorene blir borte. Dette gjelder også aktere korridor på YBOR dekk. Luft som tilføres til trappeløpet akterut på babord side via lekkasjer ut på toppen av sjakten, blir også borte. På grunn av større undertrykk på biloppstillingsplassen på bildekket økes lekkasjen fra topp av trappeløp akterut på styrbord side tilsvarende reduksjonen på babord side. Totalt blir denne lekkasjen da 4000 m³/h.

Tilført luft til resepsjonsområdet og trappeløpene som forbinder etasjene der forblir uforandret.

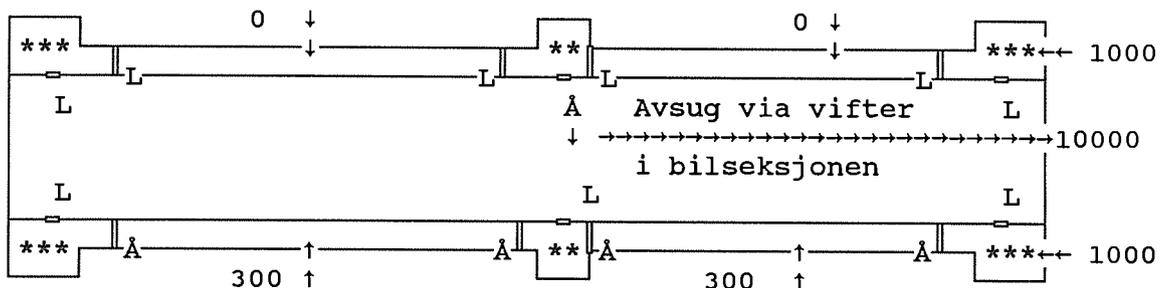
BILDEKK

Når branndører lukkes blir det større strømningsmotstand i flere av de tilførselsveiene luften hadde ved åpne dører. Trykkdifferansen over viftene i bilseksjonen av bildekket øker, og totalt avsug reduseres. I beregningene settes dette til 10000 m³/h.

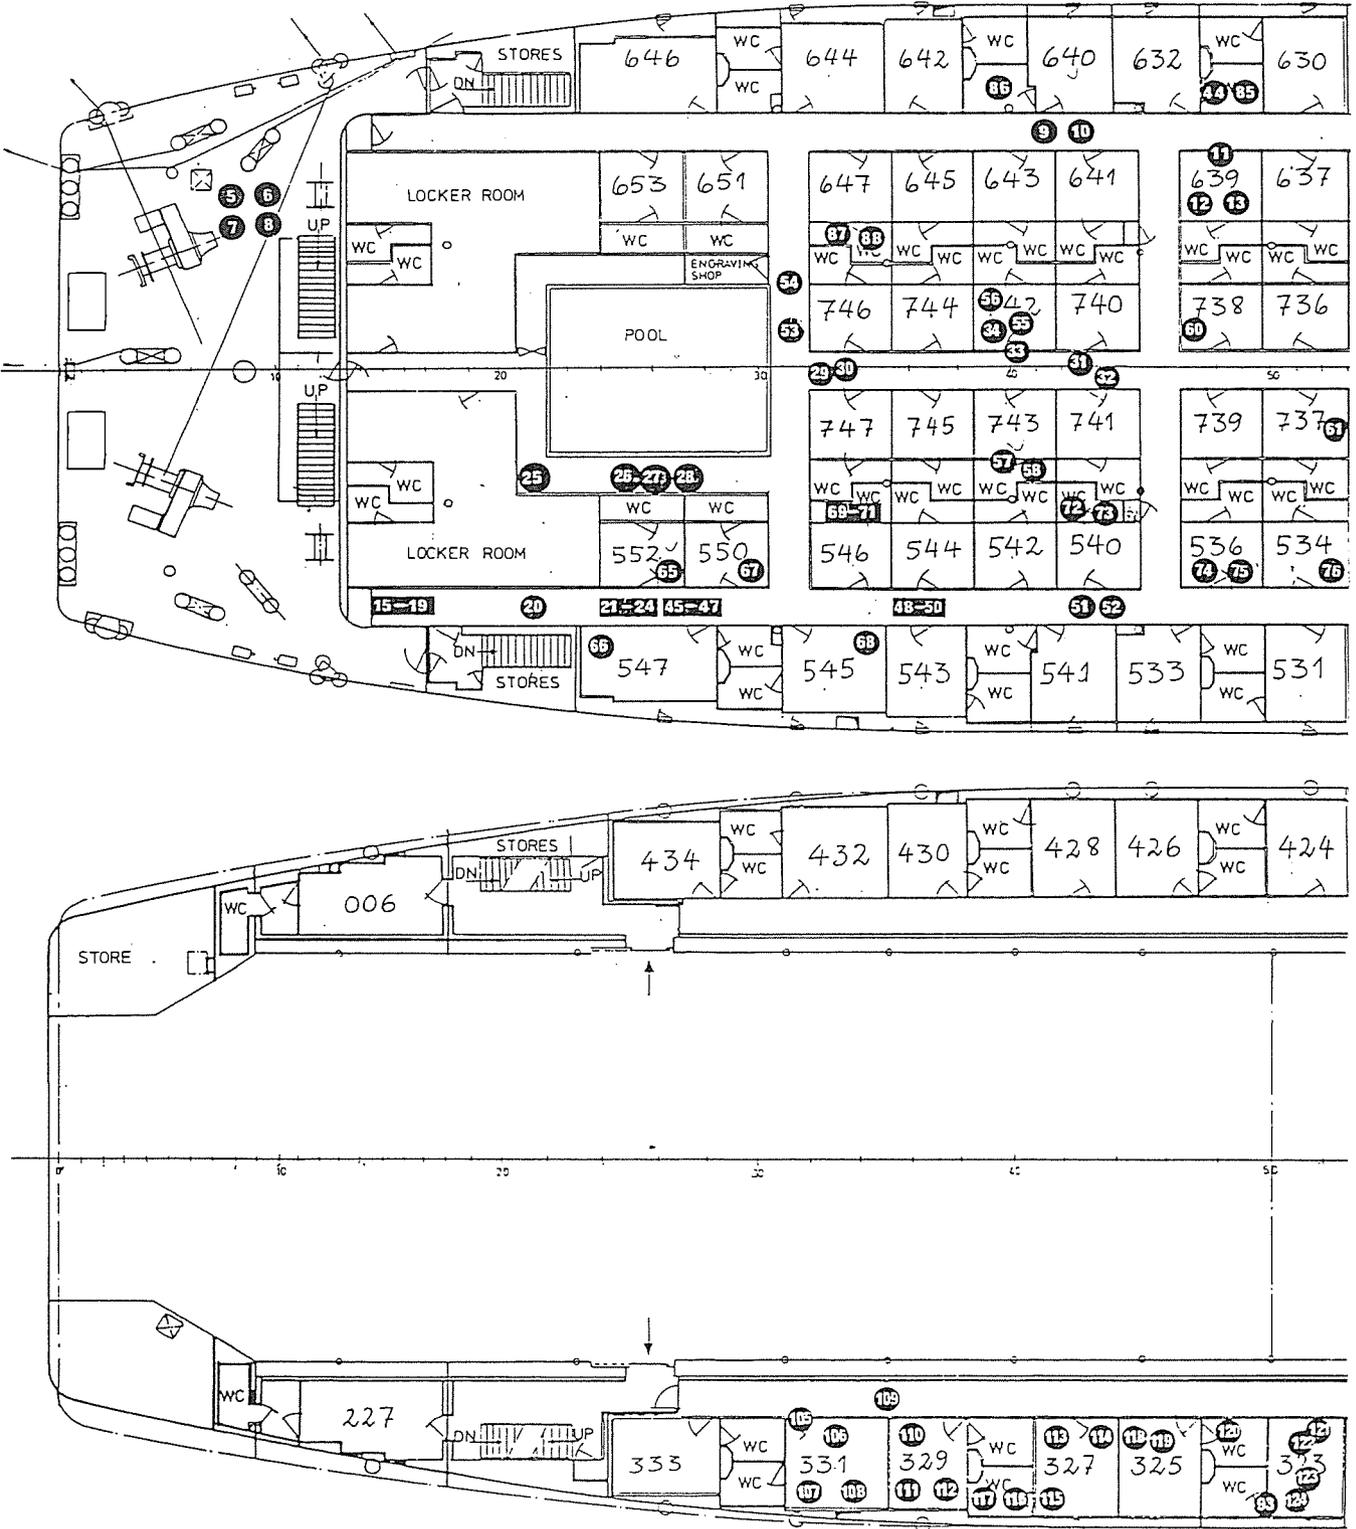
Plan over båten med angivelse av hvor de omkomne ble funnet

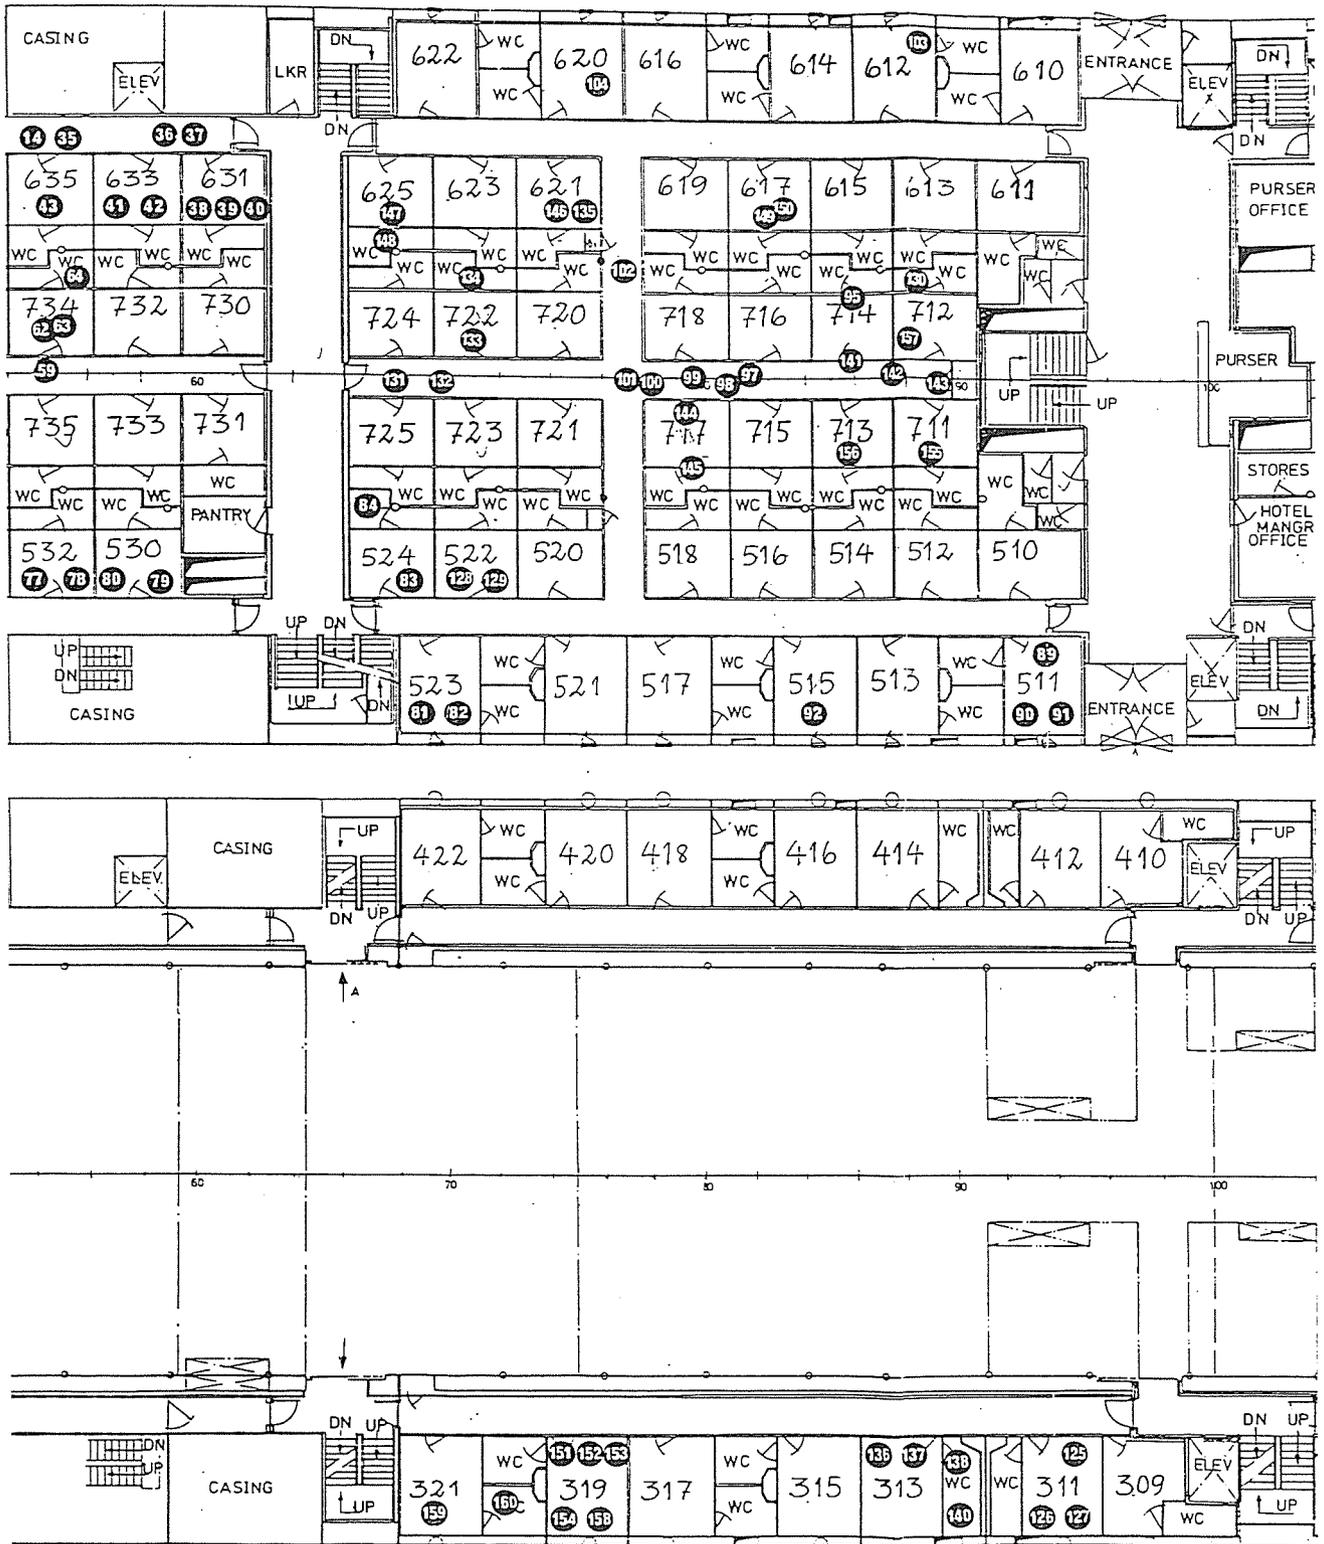
Plan over båten med angivelse av hvor de omkomne ble funnet

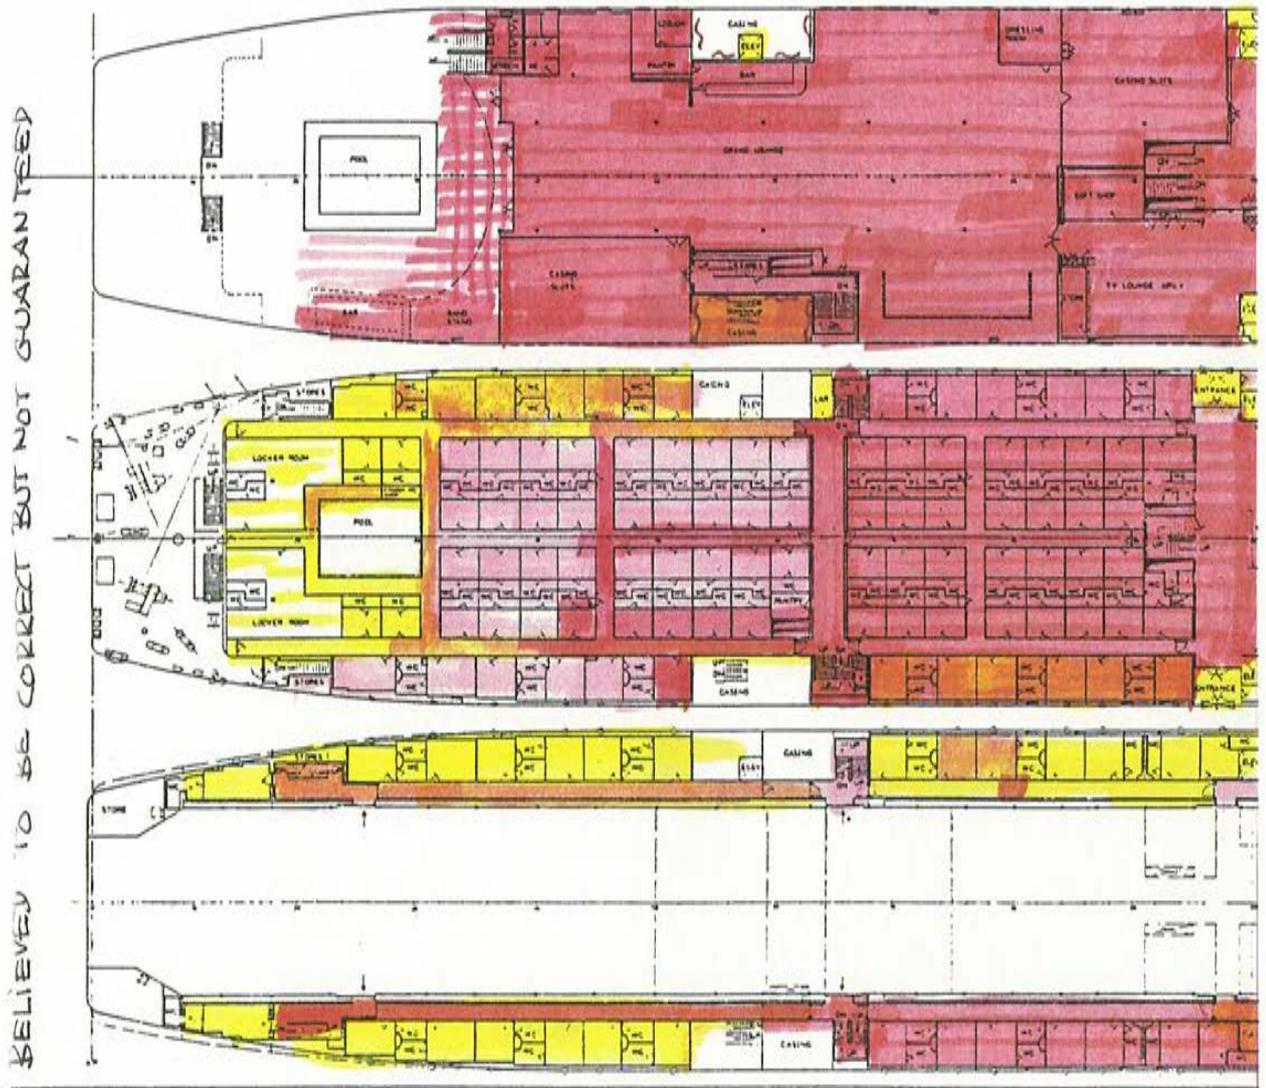
Plan over båten med angivelse av skadene
