## «Scandinavian Star»- ulykken, 7. april 1990 HOVEDRAPPORT

NOU 1991: 1A

Rapport fra granskingsutvalget oppnevnt  
ved kongelige resolusjoner 20. april og 4. mai 1990.

Avgitt til  
Justis- og politidepartementet i januar 1991.

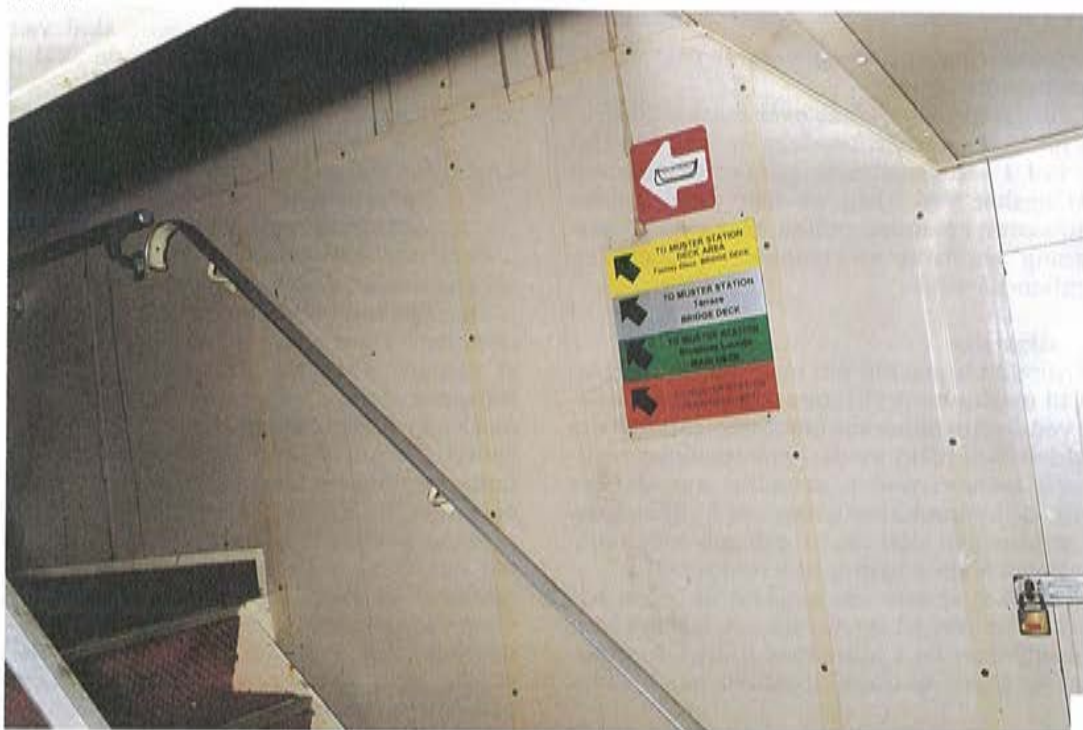
Foto 1

På foto nr. 1 ses den type evakueringsskilt som brukes overalt i skipet for å vise passasjerene vei til mønstringsstasjonene. Skiltets tekst henviser til de fire mønstringsstasjonene, og som det ses, har hver mønstringsstasjon sin farge. Pilsymbolet på skiltet angir retningen til mønstringsstasjonen.

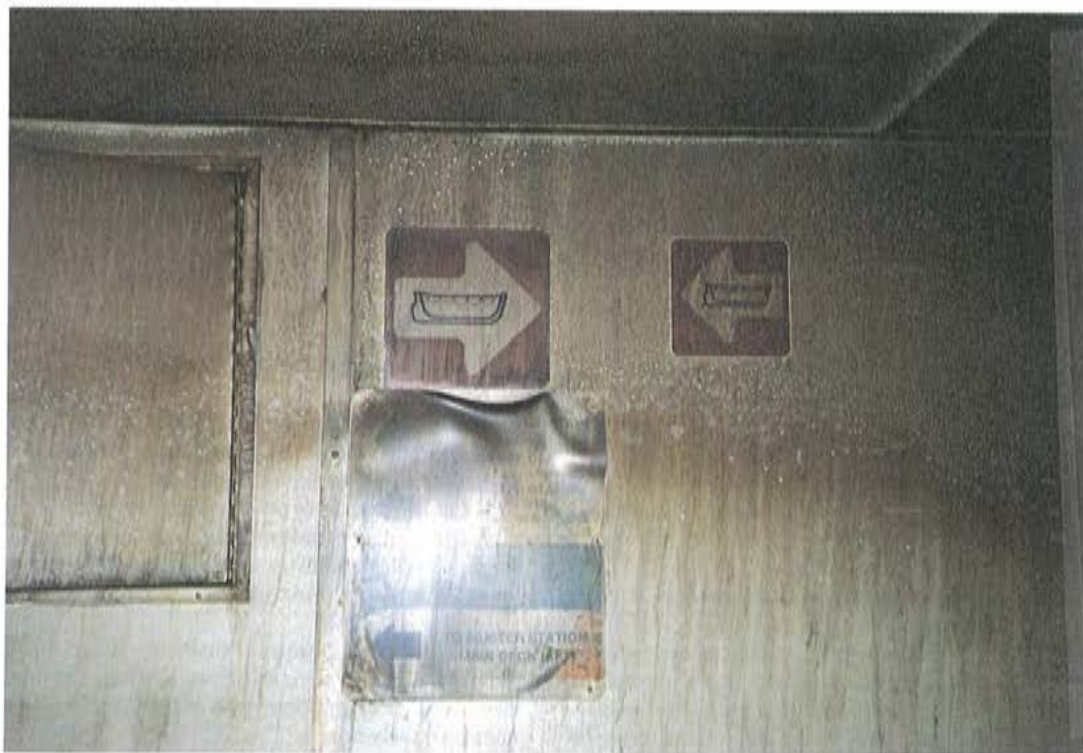
Foto 2

På foto nr. 2 peker skiltene hver sin vei, fordi veien til mønstringsstasjonene og stedet der man skal gå om bord i livbåtene, ikke er sammenfallende.

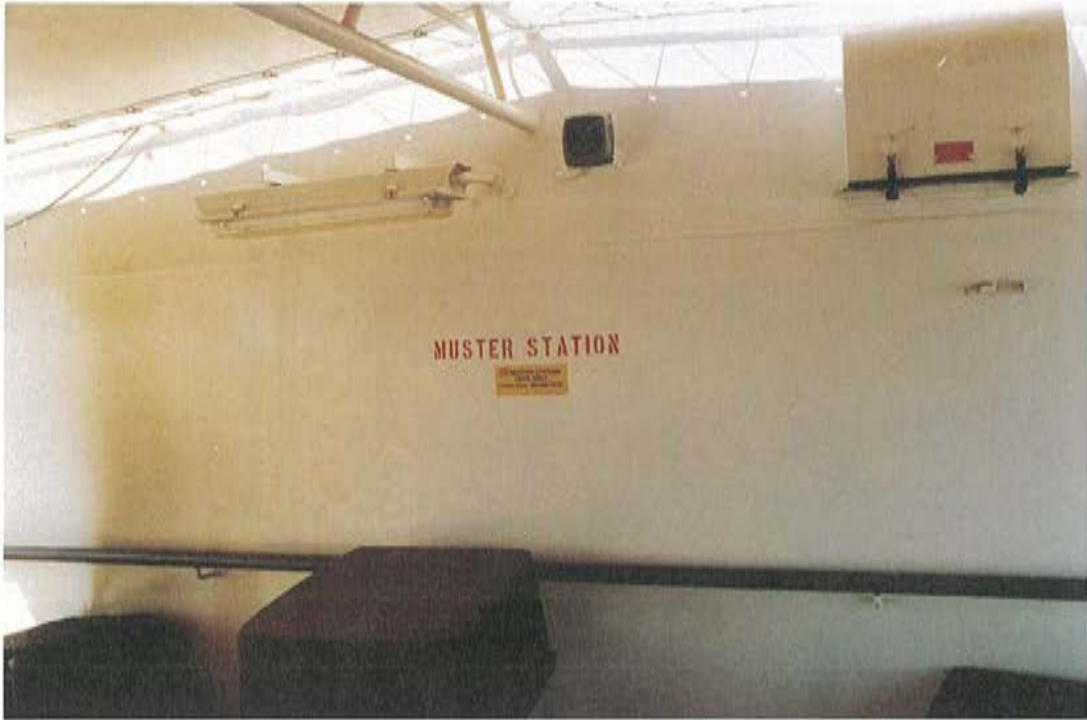
Foto 3

Foto nr. 3 viser skiltingen av en mønstringsstasjon.

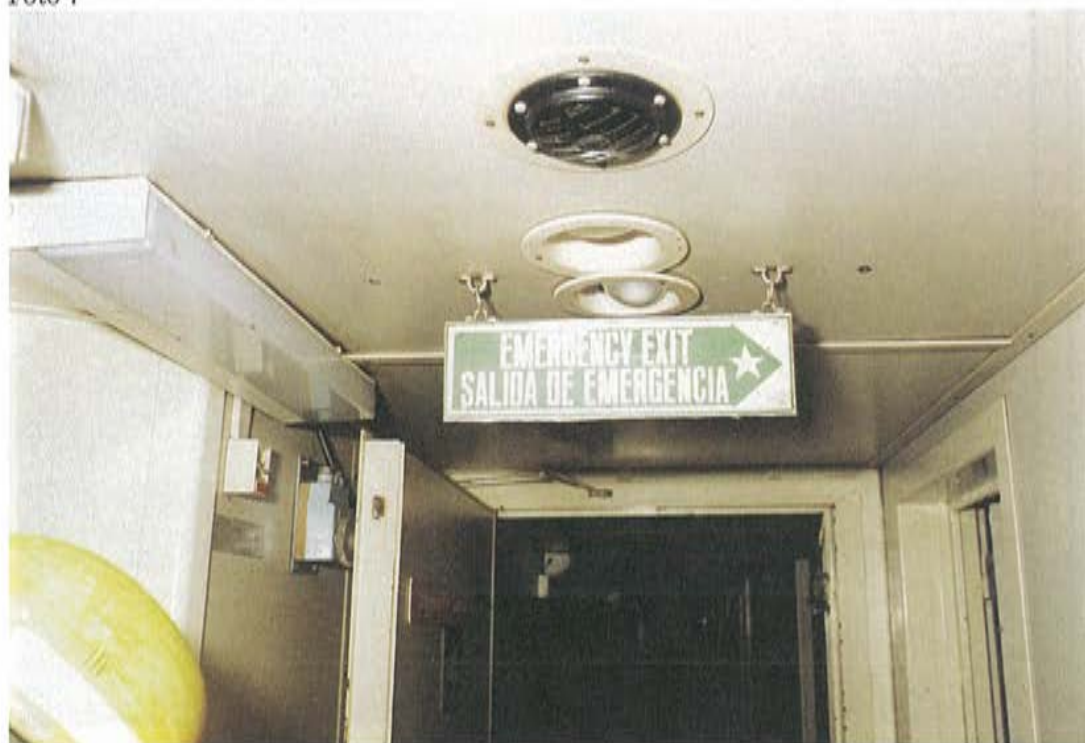
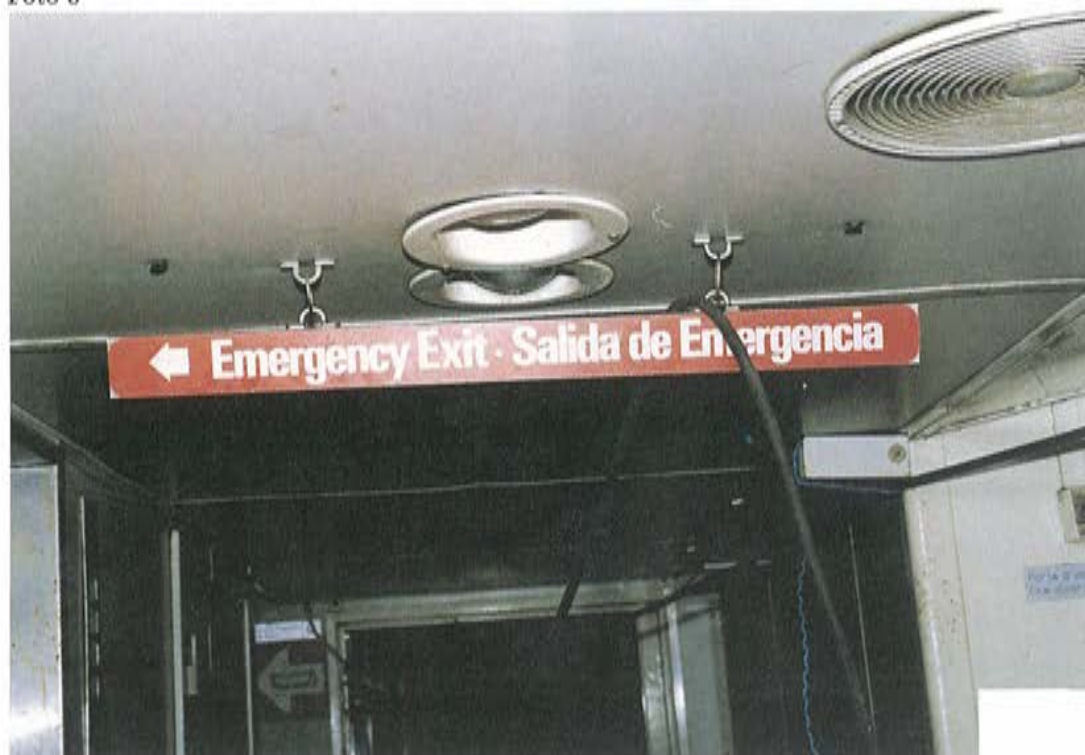
Foto nr. 7 og 8 viser to typer skilt som er hengt opp under taket, og som angir plassering og retning mot en nødutgang i et langskipskott. Slike nødutganger kan ikke umiddelbart ses når man står i gangen hvor nødutgangen er plassert. Branndører som fungerer som nødutganger hadde samme farge som det tilstøtende skott, hvilket ikke gjorde det lettere å lokalisere døren. Skilt som henger i taket kan ikke ses når det er røyk i korridoren.

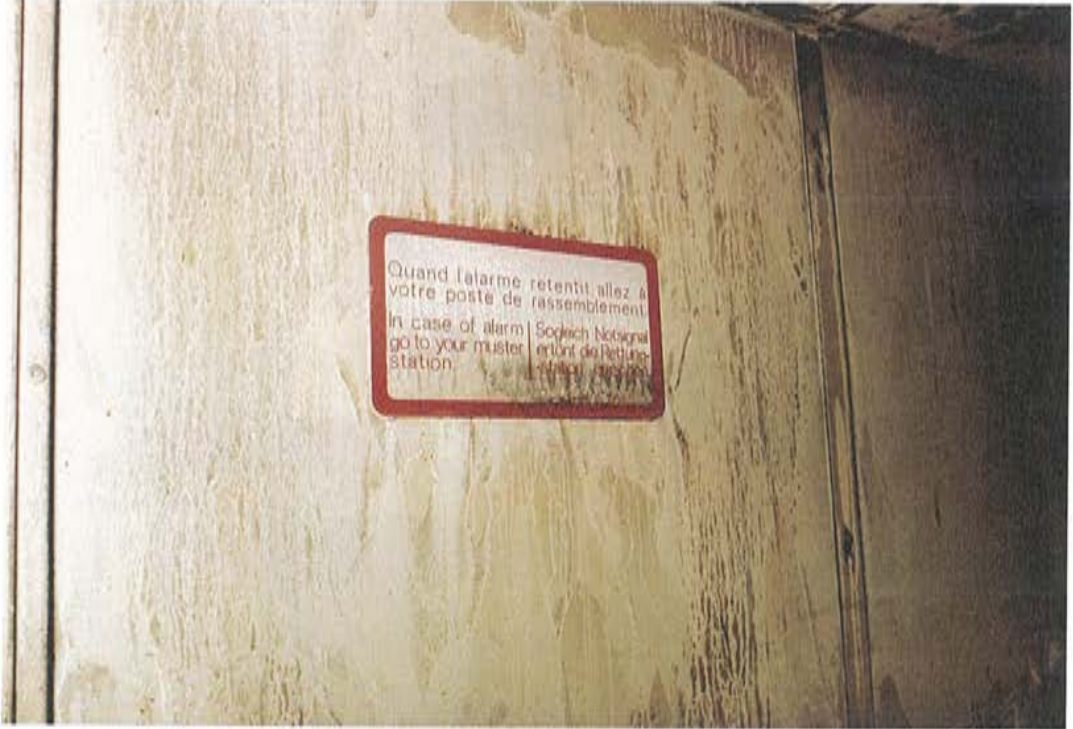
Foto 9

Foto nr. 9 viser et oppmerksomhetsskilt som var plassert mange steder i skipet.

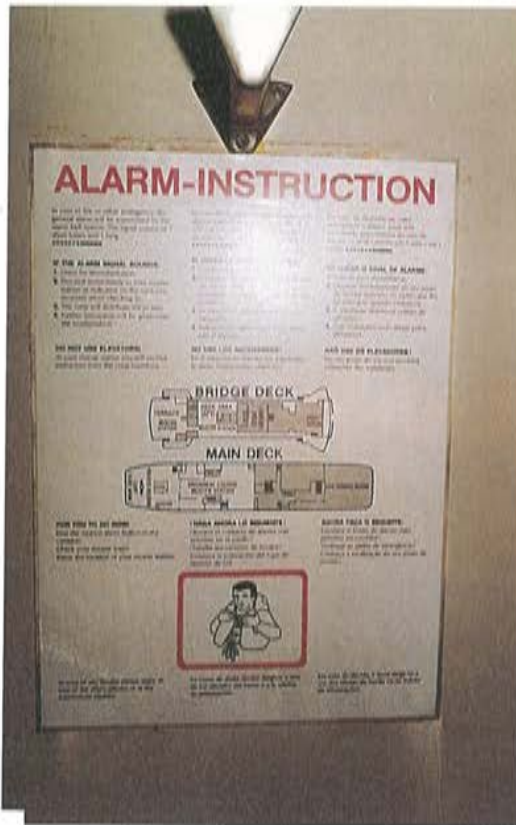
Foto 10

Foto nr. 10 viser et oppslag som var slått opp på innsiden av dørene på passasjerlugarene. Det bemerkes at oppslagene henviser til et «card», dvs. det såkalte *boarding card* som skulle ha vært utlevert ved ombordstigningen.

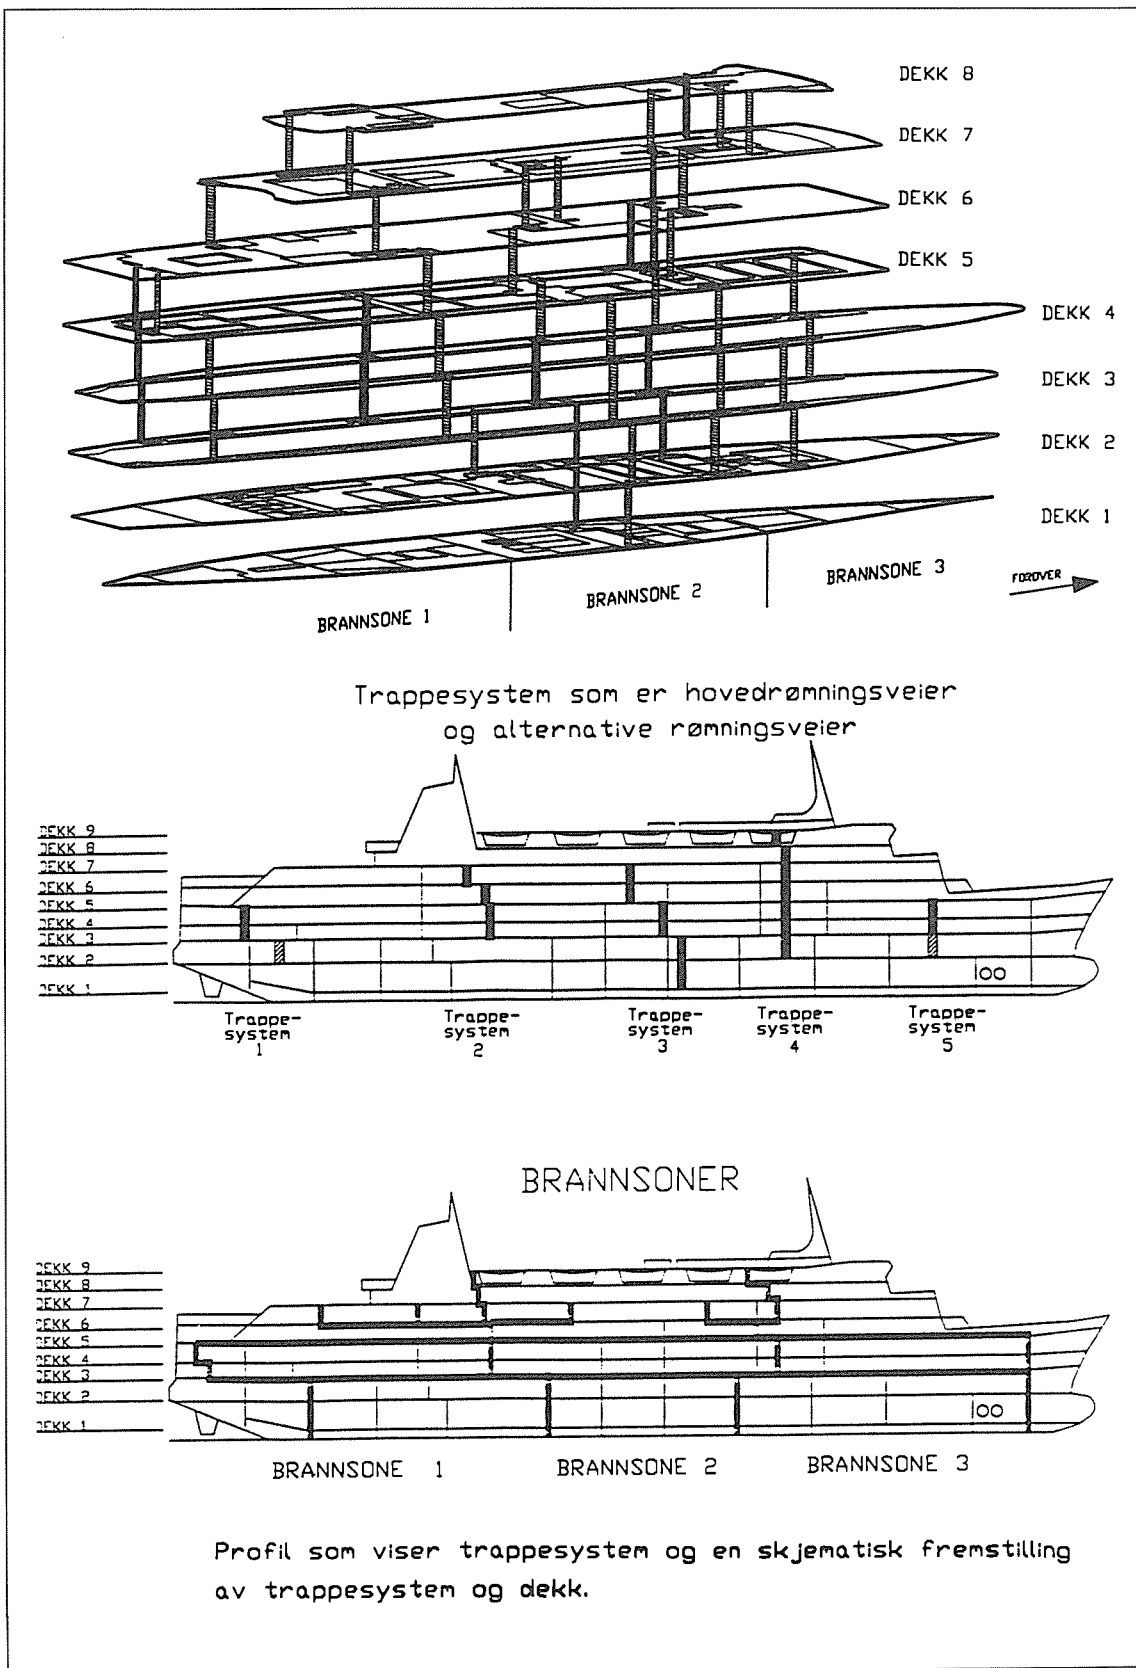
Fig. 4.7.1 Profil av skipet med hovedrømningsveier og brannsoner

Utvalget ønsker å presisere at «Scandinavian Star» hadde et arrangement av korridorer, utganger, nødutganger og fluktveier som med unntak av ett enkelt sted, tilfredsstillende SOLAS og i det store og hele er av samme

standard som på tilsvarende passasjerskip. Det ene stedet er det en blindkorridor som er for lang.

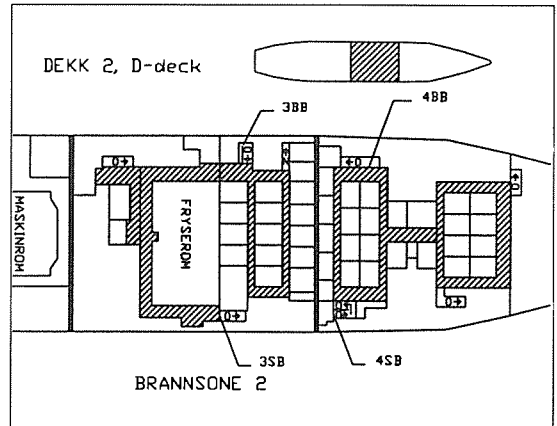
Fig. 4.7.6.2 Plan over brannsoner 2

*Hovedmaskinrommet* som ligger forrest i brannsonen, har bare én rømningsvei til høyere dekk; opp trapper i maskinsjakten på babord side og ut i innredningskorridoren på dekk 3. Alternative rømningsveier er på babord og styrbord side ned til dekk 1 og ut i for- eller akterkant gjennom vanntette dører.

Det er en svakhet at man ikke kan rømme til høyere dekk i begge sider av maskinrommet. For trenede besetningsmedlemmer som er godt kjent med skipet kan rømningsveiene være tilfredsstillende så sant man ikke hindres av mørke og røyk.

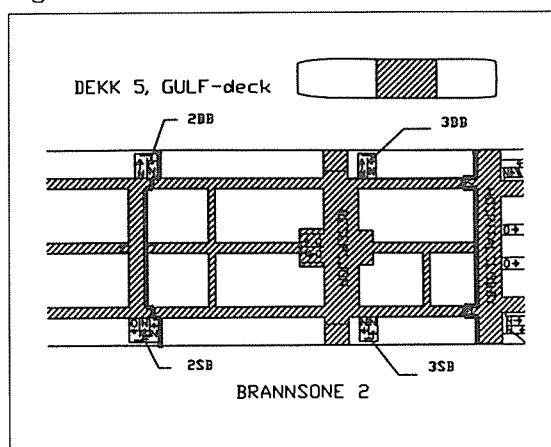
Fig. 4.7.9.2 Plan over brannsoner 2

Samlet sett er ikke rømningsmulighetene tilfredsstillende. Veiledning fra besetningen vil være nødvendig i senter og styrbord korridor.

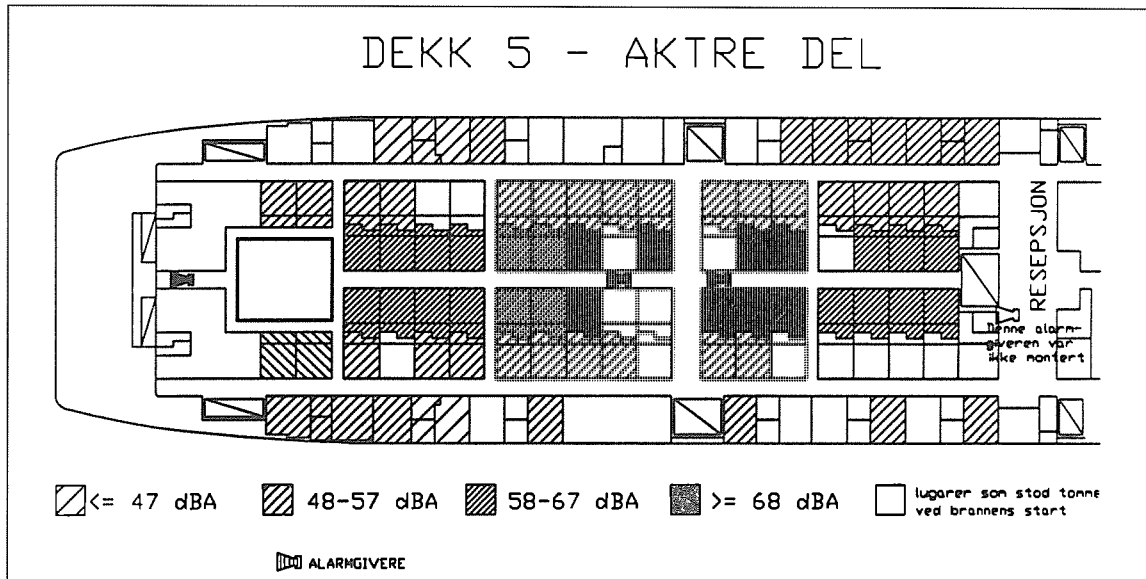
Fig. 4.8.1 *Aktre del av dekk 5 med skravert lydnivå*

Det er etter ulykken foretatt en sammenlikning mellom lydnivået i de enkelte lugarene, og hvilke lugarer de omkomne ble funnet i. Hensikten har vært å vurdere om varslingssignalets lydstyrke kan ha hatt betydning for hvorvidt passasjerene har forlatt lugarene eller ikke. Sammenlikningen baserer seg på lugarene i aktre del av dekk 5 (se fig. 4.8.1), da tidsforløpet for røykgassutviklingen var relativt ensartet for hele dette området. Det ble også funnet mange omkomne i lugarene på styrbord side av dekk 4, men i dette området hadde røykgassutviklingen et annerledes forløp og området er derfor ikke tatt med i sammenlikningen. Bare de lugarene hvor det oppholdt seg passasjerer da alarmer ble gitt, er tatt med. Lydstyrken for disse lugarene er vist i fig. 4.8.1.

Da høyttaleranlegget ombord ble totalskadet av brannen, har det ikke vært mulig å måle lydstyrken for dette. Men det er rimelig å anta at høyttaleranleggets lydstyrke har vært vesentlig lavere enn brannvarslingssignalets.

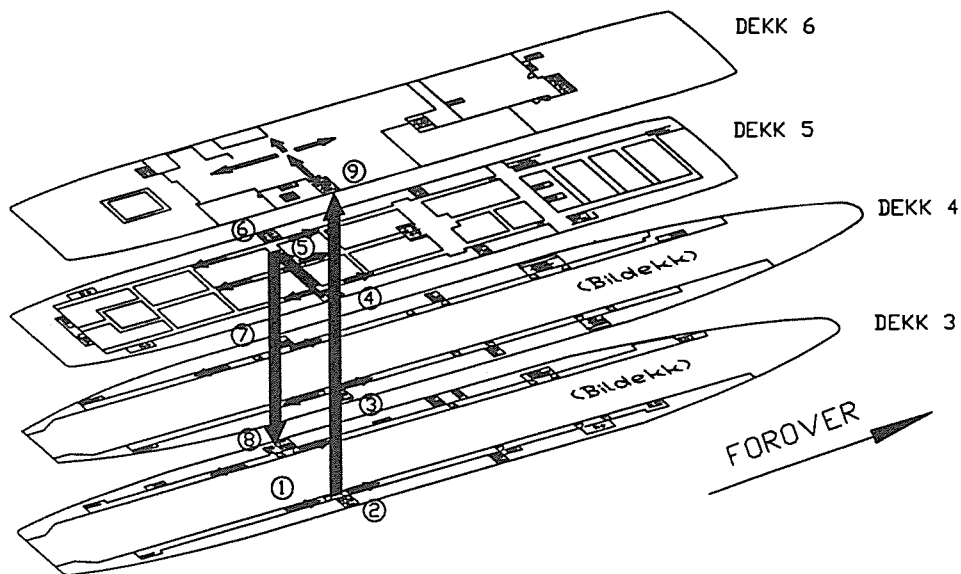
Fig. 8.2 Brannens utvikling

Etter hvert sprer også flammene seg oppover trappeløpet. Når flammene når dekk 5, trekkes de gjennom tverrgangen, se fig. 8.2, over til tilsvarende trappeløp på motsatt side av dekket og videre nedover dette trappeløpet ned til dekk 3. Denne spredningen gikk svært hurtig – vitner har beskrevet det som en «ildkule» som for gjennom tverrkorridoren.

- ① Brannen antennes her noe etter kl. 0200. To til åtte minutter etter er det utviklet effekt på 200 kW. Dette settes som starttidspunkt for katastrofebrannen

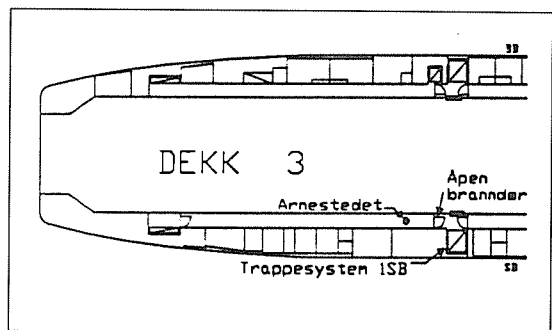
Fig. 8.3 Dekk 3, styrbord side

kl.0200. Man regner med at startbrannen etter to til åtte minutter har utviklet en effekt på 200 kW, som er tilstrekkelig til at korridorveggen tar fyr. Ett minutt senere er hele korridor-tverrsnittet overtent. Brannen sprer seg raskt, og utvikler store mengder giftig røyk. En kritisk temperatur på 200°C nås i løpet av to minutter, og dødelige doser av karbonmonoksid (CO) og blåsyre (HCN) i løpet av fem minutter. Brannen i denne korridoren er allerede etter 10-15 minutter i den utdøende fasen. Denne seksjonen stod tom under ulykkesturen. Det er ikke funnet omkomne her, se fig. 8.3.

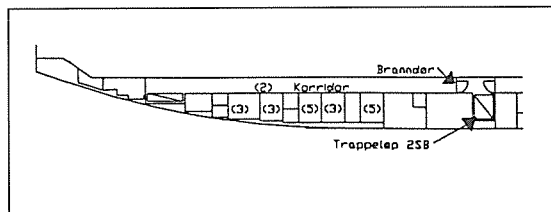
Fig. 8.5 Dekk 4, styrbord side, aktenfor trappeløp 2SB (tallene i parentes angir omkomne)

Det ble funnet 21 omkomne i denne seksjonen – to på gulvet i korridoren, og 19 i lugarene, se fig. 8.5.

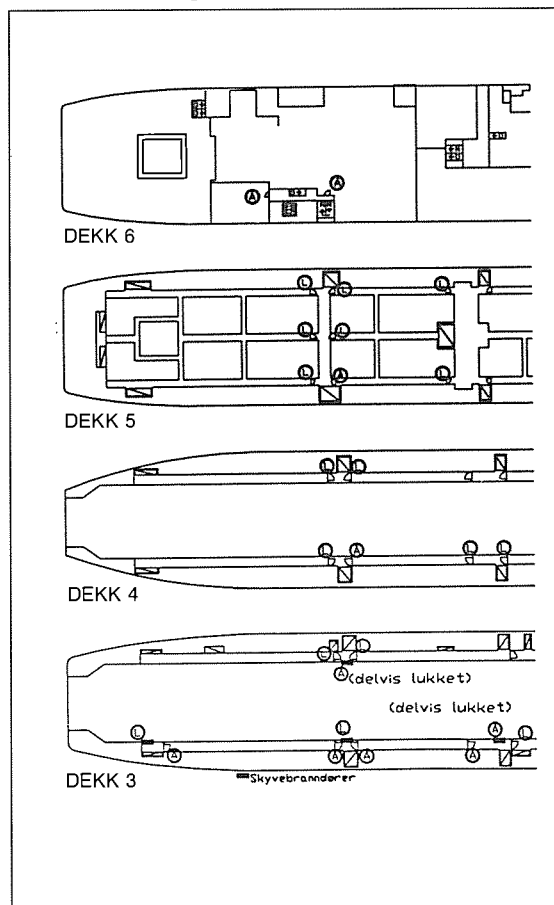
Fig. 8.10 Branndørene i brannsonen  
(Å – åpen, L – lukket)

Det som ble avgjørende for at den forholdsvis begrensede startbrannen i det hele tatt fikk lov til å utvikle seg, var at det aldri ble varslet brann fra seksjonen på dekk 3 hvor brannen startet. Dette fordi det ikke var folk til stede der til å trykke på de manuelle brannmelderne. Dermed ble heller ikke branddøren fra denne seksjonen og inn til trappeløpet lukket, slik at brannen fikk mulighet til å spre seg. Hadde døren blitt lukket på et tidlig tidspunkt,

De fleste branndørene ble lukket etter hvert, selv om det er noe usikkerhet angående det nøyaktige tidspunktet dette skjedde. Noen av branndørene i de områdene som var berørt av brann- og røykutvikling ble imidlertid stående åpne under hele brannforløpet. Dette gjelder bl.a. én dør inn til en korridor på styrbord side av dekk 4, én dør fra tverrgangen mellom trappeløp 2SB og 2BB og inn til en korridor på dekk 5, én fra trappeløp 2SB og inn til dekk 6, og brannøren fra trappeløp 2 BB og inn til bildekket, på dekk 3, se fig. 8.10. Brannøren inn til bildekket på dekk 3 skulle ha vært holdt i en permanent lukket stilling. Ut fra brannbildet ser det imidlertid ut til at denne døren har vært holdt i en delvis åpen stilling. At døren ble stående i åpen stilling hadde stor betydning for brannforløpet.

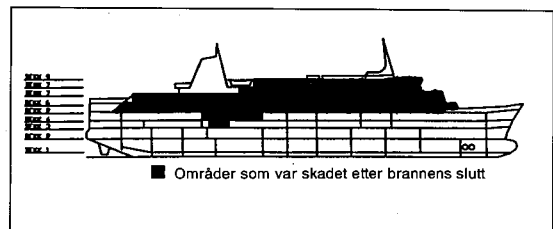
Fig. 8.12 Skadene på skipet

Brannen var i hovedsak begrenset til område i aktre del av dekk 3, 4 og 5 samt hele dekk 6 og dekk 7, se fig. 8.12. Det meste av innredning og inventar på lugar- og restaurantdekkene ble utbrent. Det er få strukturelle skader på skipet. Skipets fremdriftssystem ble heller ikke skadet av brannen i nevneverdig grad, og det ville vært mulig å holde skipet i drift under hele brannen.
