Statens  
havarikommisjon  
for Forsvaret

**Rapport  
SHF 2020/01**

## Ulykke med røykhåndgranat (NM248) i HV-14 på Drevjamoen 29. august 2019

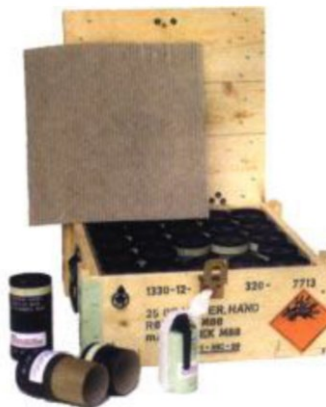
*Fig 4 Emballasje langsomt virkende røykhåndgranat, hvit, M8 (HC-røykhåndgranat) (Bilde fra FAES 101-04 Håndgranater)*

Selv om det i utgangspunktet er stor forskjell på emballasjen til NM248 (se fig. 2) og langsomtvirkende røyk (se fig. 4), framgår det ikke på emballasjen til NM248 at det er spontanrøyk. Tydeligere, mer intuitiv merking av emballasjen til NM248, kunne redusert risikoen for en ulykke som denne.
