# Fiskefartøyet «Utvik Seniors» forlis 17. februar 1978

Rapport fra undersøkelseskommisjonen oppnevnt av  
Justis- og politidepartementet 8. mai 2002.  
Avgitt 20. april 2004.

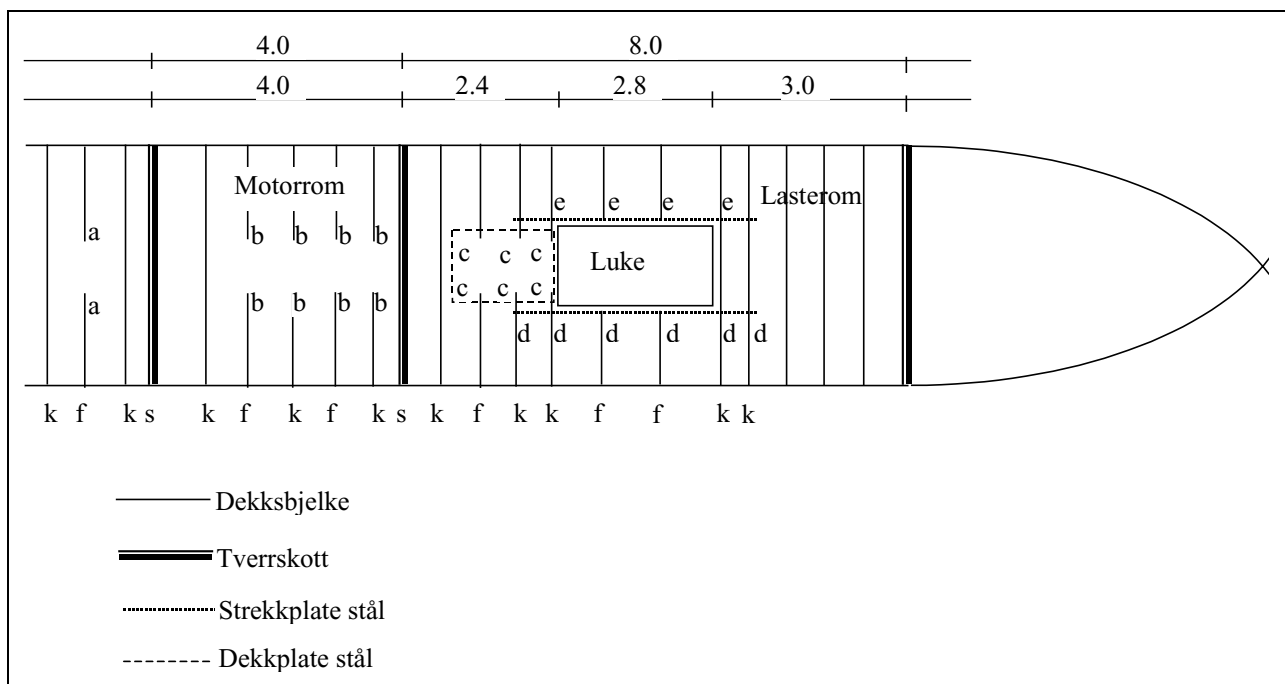
I forbindelse med installasjon av ny hovedmotor ble dekket fjernet i en lengde av ca. 1,5 m i akterkant av romluke. I alt 3 dekkssbjelker ble kappet i romlukens bredde, skjøtt på plass ved hjelp av stålskinner med ca. 50 cm overlapp på hver side av de to kappene og boltet fast med gjennomgående bolter. En stålplate ble skrudd fast i det

Figur: 3.5 Dekksplan etter modifikasjoner.

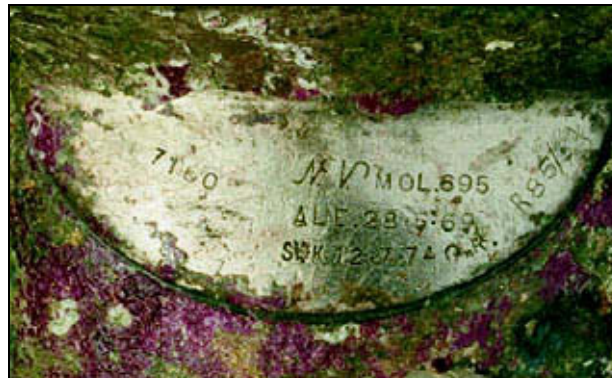
Figur: 7.1 Bilde av propellblad med motorens serienummer 7160.

«Helhetlig vurdert, kan skadene og fremdriftsretningen på propellen, basert på posisjonen av aktuator og støtstang, kunne stemme overens med ett av følgende:

Hvis det hydrauliske systemet for justering av propell stigning er et lukket system uten muligheter for hydraulisk tilbakestrømning, slik Undersøkelseskommisjonen har forstått at det er, så er scenario 2 mest sannsynlig siden propellen hadde stigning for thrust akterover ved skadetidspunktet.»

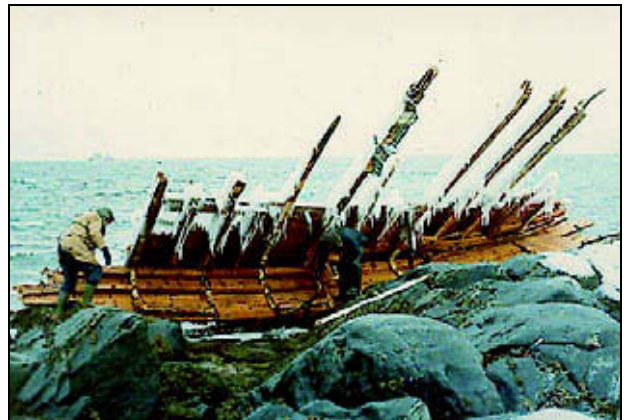
Professorene Amdahl og Malo har foretatt en vurdering av vrakdelene for om mulig å kunne si noe om hvordan sammenbruddet av skrogkonstruksjonen kan ha skjedd. Observasjonene og vurderingene er basert på bildene av vrakrestene (hovedsakelig vrakdelen som drev i land på Netøya), befaring på Kaarbøverkstedet, videoopptakene, opplysninger fra utlevert avisartikler og vitneutsagn.

Figur: 7.12 Bilde av vrakdelen på Netøya.

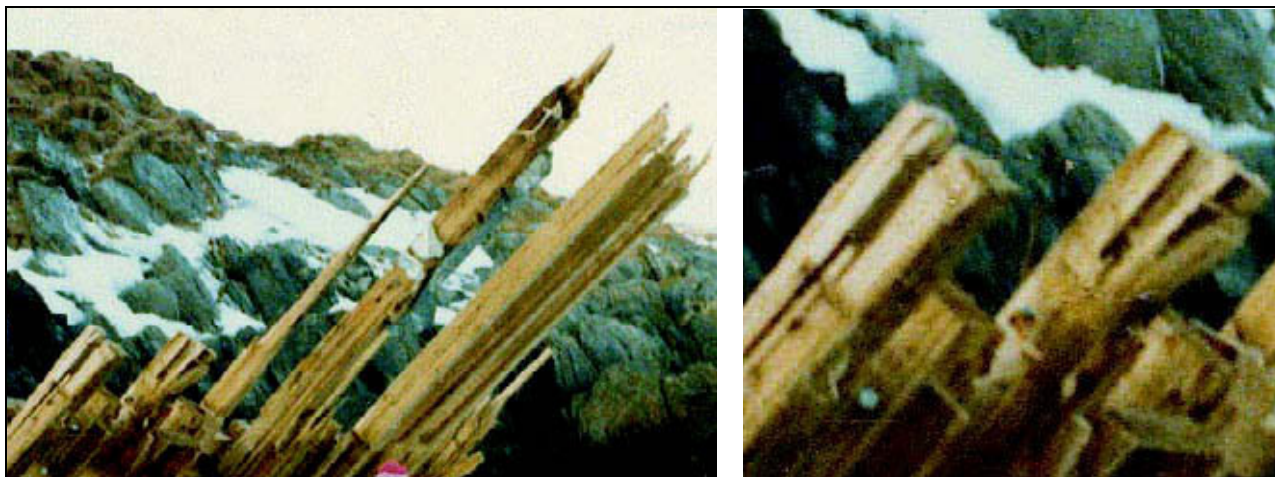
Figur: 7.14 Brudd i dekkbjelker over motorrom.

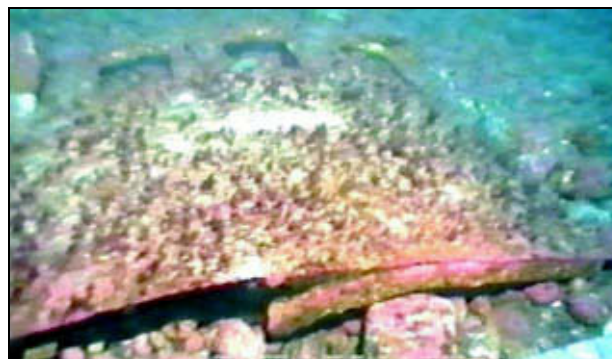
Figur: 7.20 Babord del av styrhusfronten.

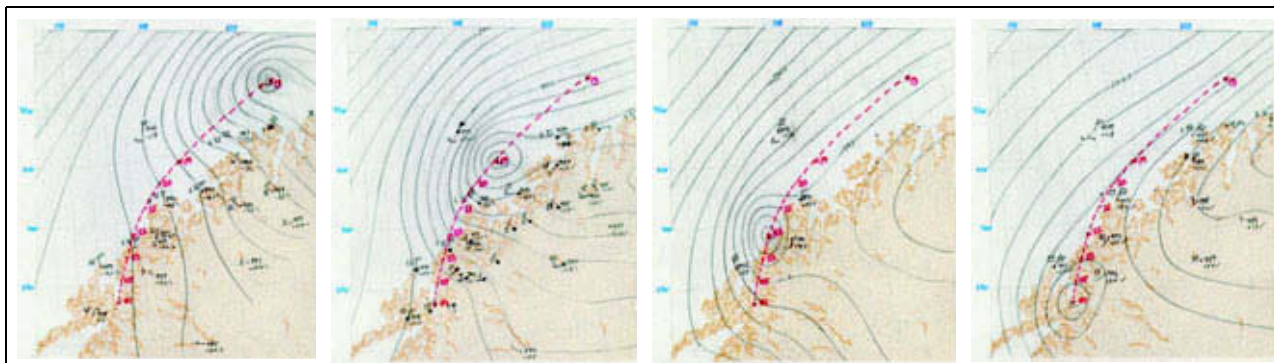
Lavtrykkets posisjon var kl. 19.00 nord for Skjervøy. Det blåste nå storm vest og nord for lavtrykksenteret. Kl 22.00 var lavtrykket like nord-

Figur: 10.1 Kart over lavtrykksbane.

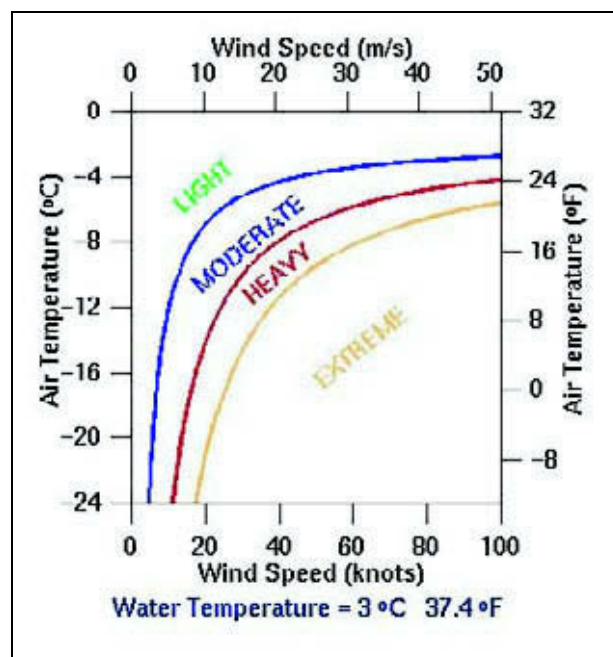
Vi har vedlagt en figur (figur 6) som brukes til å varsle isingsgraden ut fra vindstyrke, lufttemperatur og sjøtemperatur. Dette er en gammel figur som har vært brukt i flere tiår.

Lufttemperatur -10 grader og sjøtemperatur +4 grader gir moderat ising ved liten kuling. Dette skulle passe godt med vitneutsagnene utover fredagen. Om kvelden da vinden økte til full storm samtidig som lufttemperaturen steg til -5 grader øker isingen til moderat til sterk ising. Den største usikkerheten her er sjøtemperaturen. Ved lavere sjøtemperatur vil isingen øke. Fartøyet bevegelse i sjøen vil også

Figur: 10.2 Isingsgrad som funksjon av vindstyrke, lufttemperatur og sjøtemperatur.

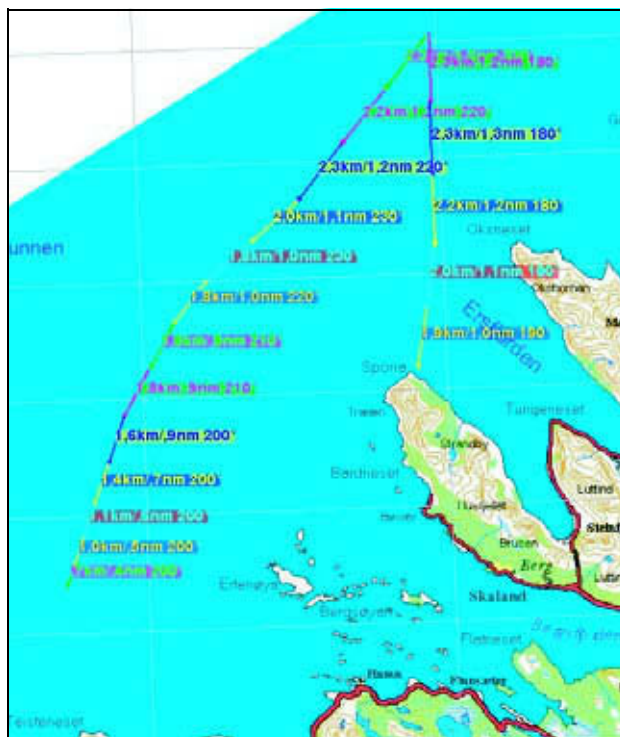
Figur: 10.4 Drivbaneretninger med drivretning henholdsvis 20 grader til høyre og venstre for medvindsretningen.
