**Tilstandsanalyse av
nasjonale festningsverk 2007**

Sluttrapport

Nasjonale Festningsverk (NFV), seksjon Bygningsvern

Rapport utarbeidet av prosjektleder Håvard Christiansen og Elisabeth Høvås

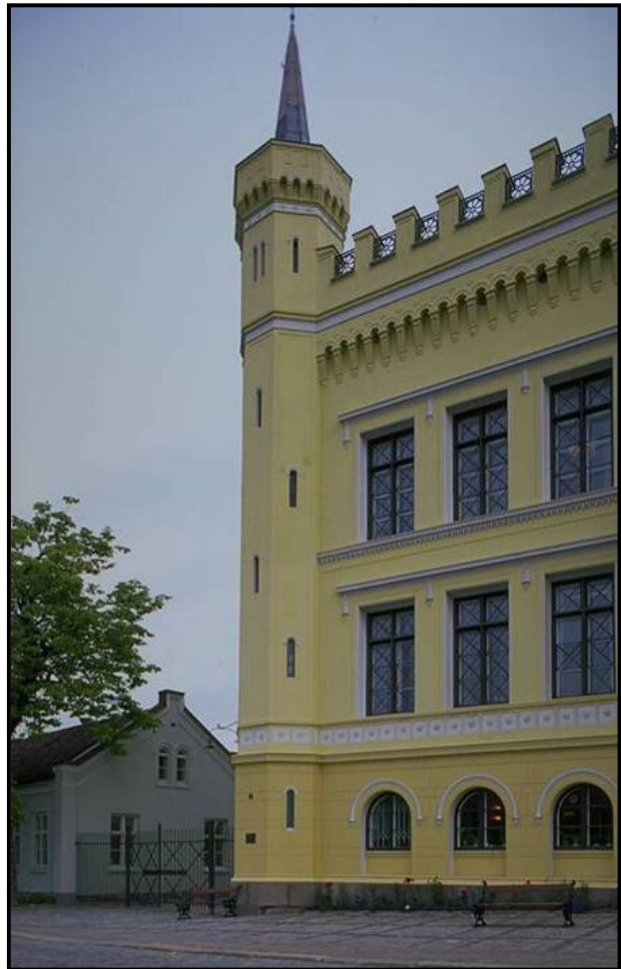
Bygningene 48 og 58 med fasader mot Festningsplassen. Bygning 58 har behov for full istandsetting både utvendig og innvendig. Fasader er feilbehandlet over lang tid med sementmørtel og tette malingstyper. (Foto: Ukjent)

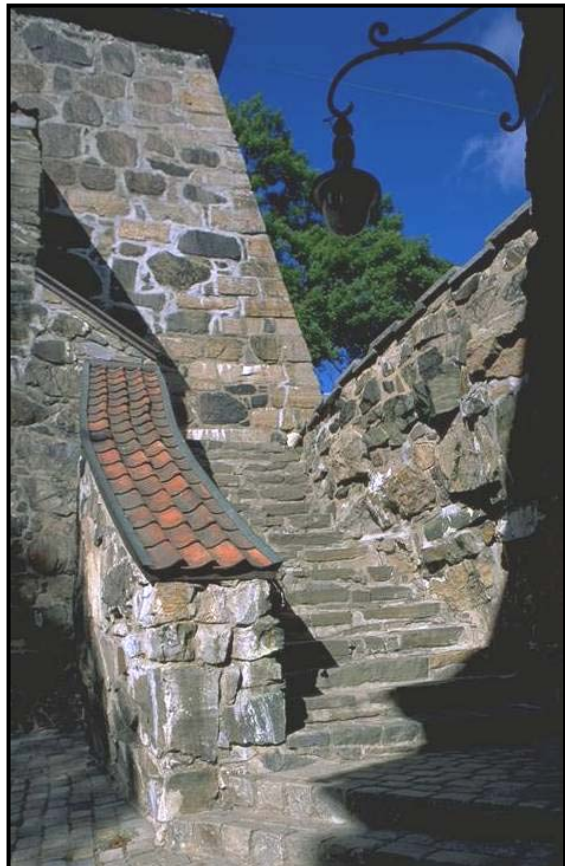
På Akershus (som her), på Fredriksten og i Fredrikstad inngår enkelte bygninger i festningsmurene. I slike tilfeller er ytterveggene, som er en del av festningsmurene, vanligvis blitt vurdert som mur mens resten er vurdert som bygning. (Foto: NIKU)

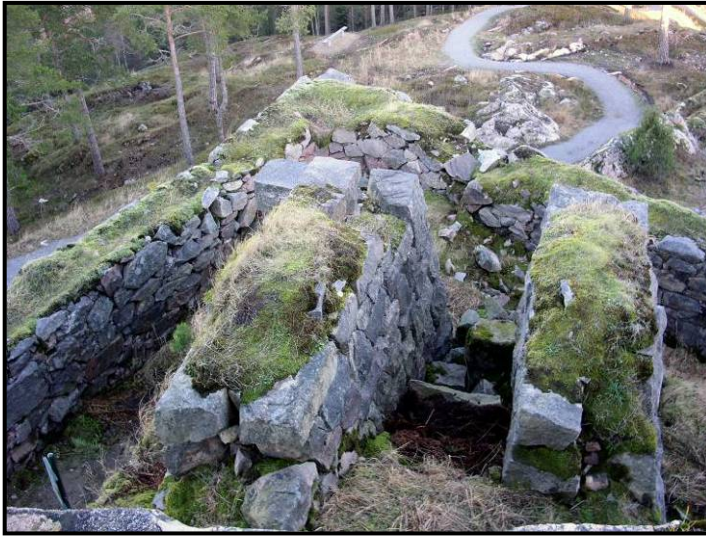
De sist anlagte stridsanleggene på Fredriksten, med moderne kanoner, ble etter 1905 fjernet, helt eller delvis som del av avtalen med Sverige om en demilitarisert sone. Demolerte anlegg er vanskelige å vedlikeholde, samtidig som ruintilstanden er en del av historien. (Foto: Neubert 2005)

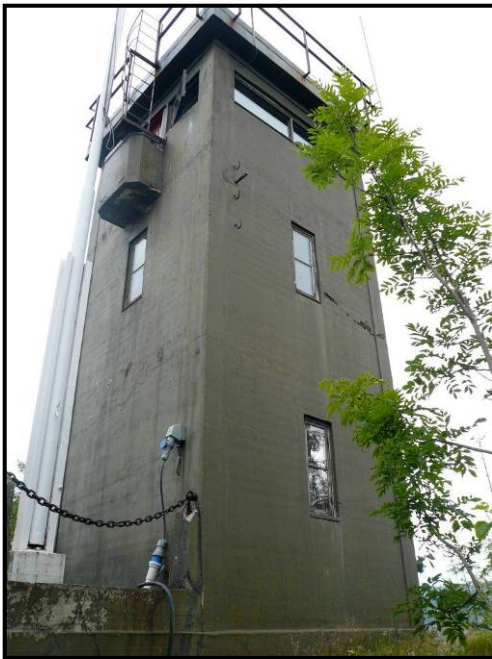
Kongen er utkikkstårnet på Søndre Kaholmen og den eneste bygningen i funksjonalistisk formspråk på Oscarsborg. Tårnet med splittflagget hengende på flaggstangen er symbolet på kommandantskapet. Vurdert til TG 2 fordi utbedring må gjøres for at forfallet ikke skal akselerere. (Foto: Arkitektskap 2007)

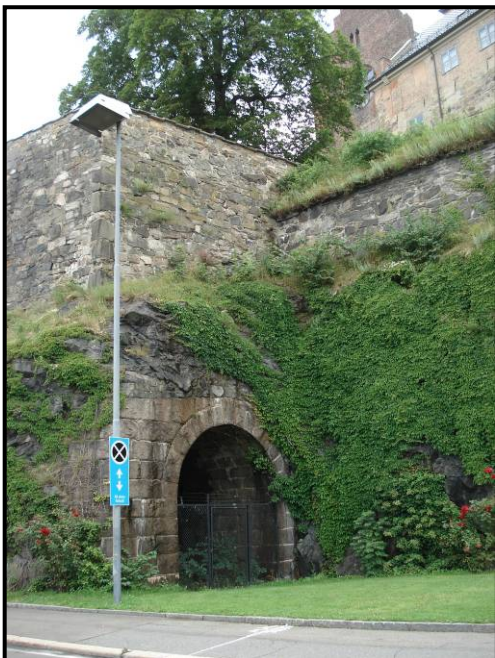
Romeriksbastionen rager over Akershusstranden. Stein er løse og kan falle ned.
(Foto: Mur-sentret AS 2007)

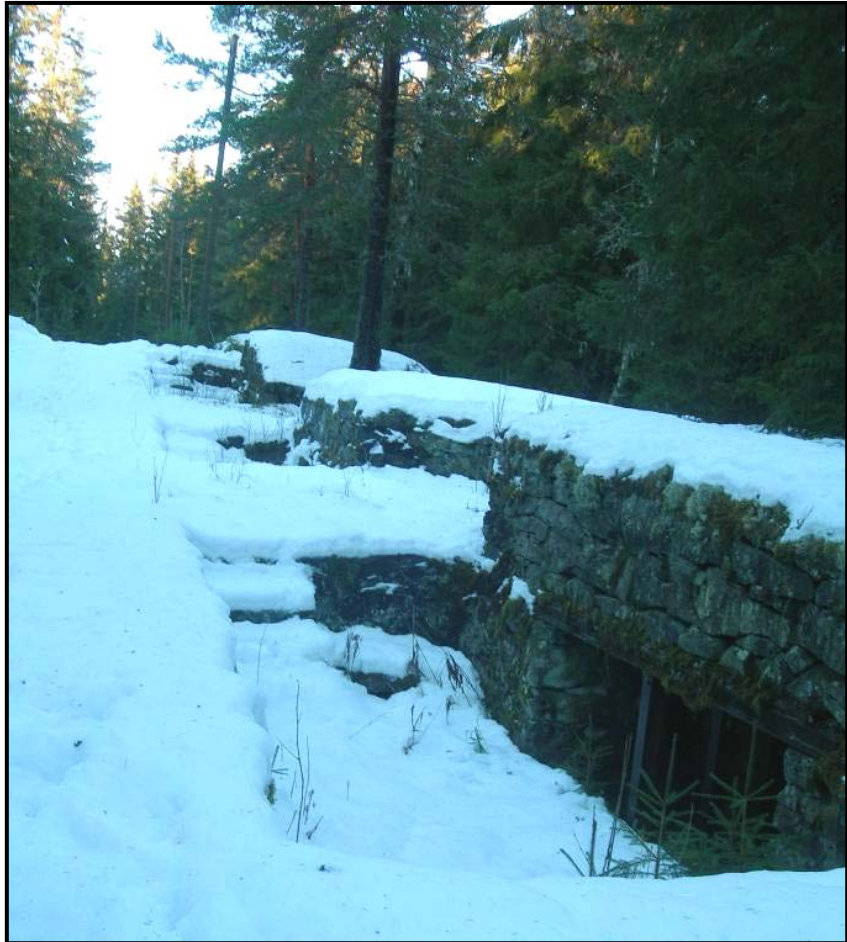
En av skansene ved Vardåsen fort har murer i generelt god tilstand, men det er behov for rydding av vegetasjon og regelmessig skjøtsel. (Foto: NFV 2008)

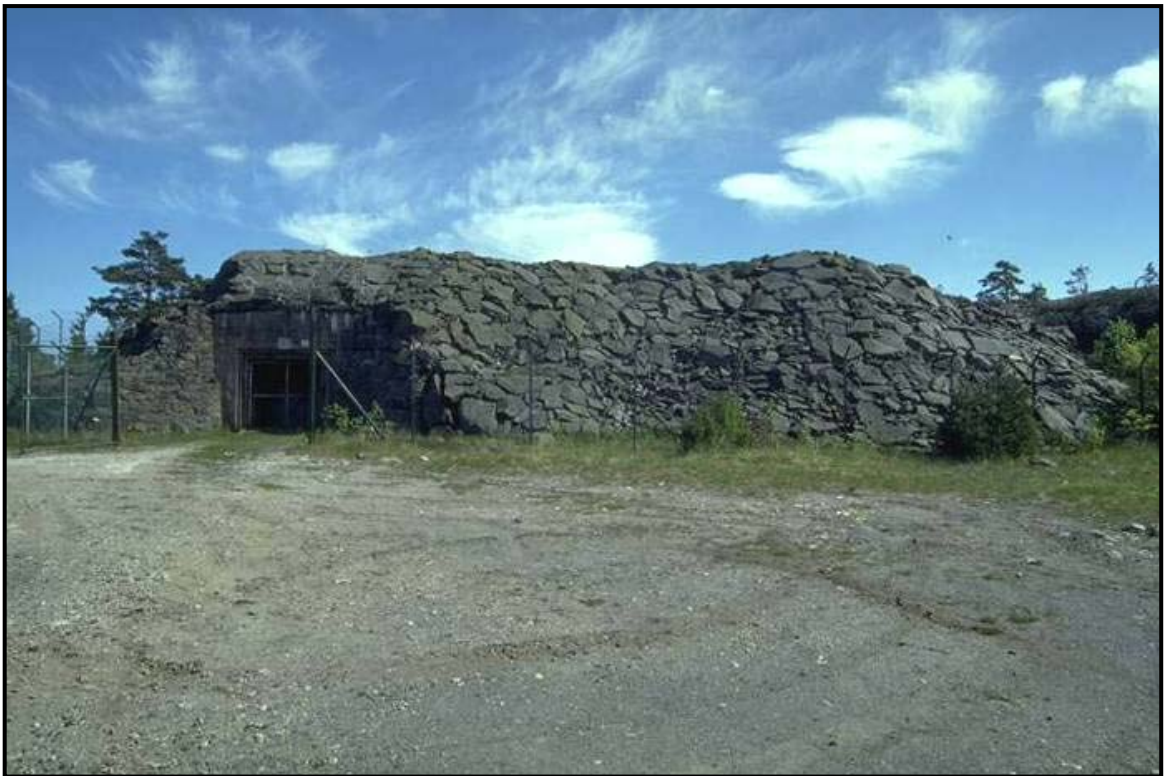
Bunkeren på Møvik nyttes i dag som museum, har god tilstand og er vurdert til TG 1.
(Foto: Rolseth 2006)

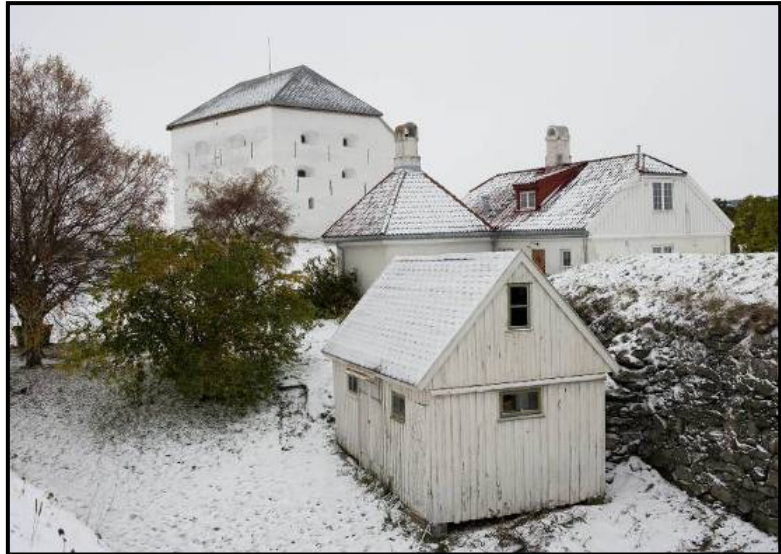
Fem bygninger på Kristiansten festning har verneklasse. Den lille uthusbygningen foran i bildet har råteskader i kledningen som må utbedres. Donjonen og Kommandantboligen i bakgrunnen er i senere tid pusset opp og er i god stand. (Foto: Jiri Havran 2006)

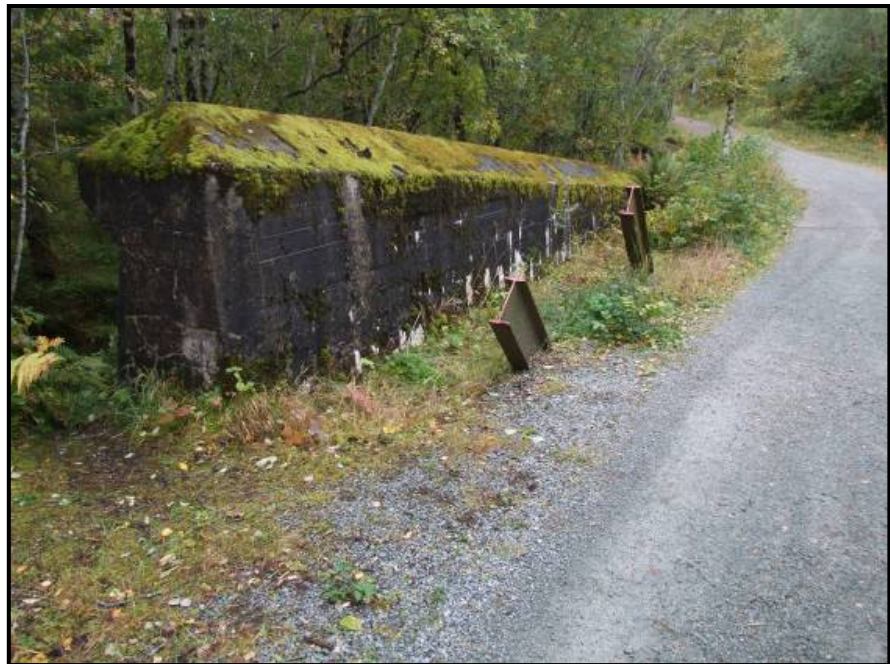
Antitanksperrere er solide og i god tilstand, men det er nødvendig med omfattende rydding av vegetasjon også her. Sperringen er supplert med jernskinner felt ned i veibanen, hvorav flere ligger under grusdekket for å kunne "aktiviseres" ved behov. Det må tas hensyn til sperringene ved videre bruk og vedlikehold av veien. (Foto: NfV 2007)

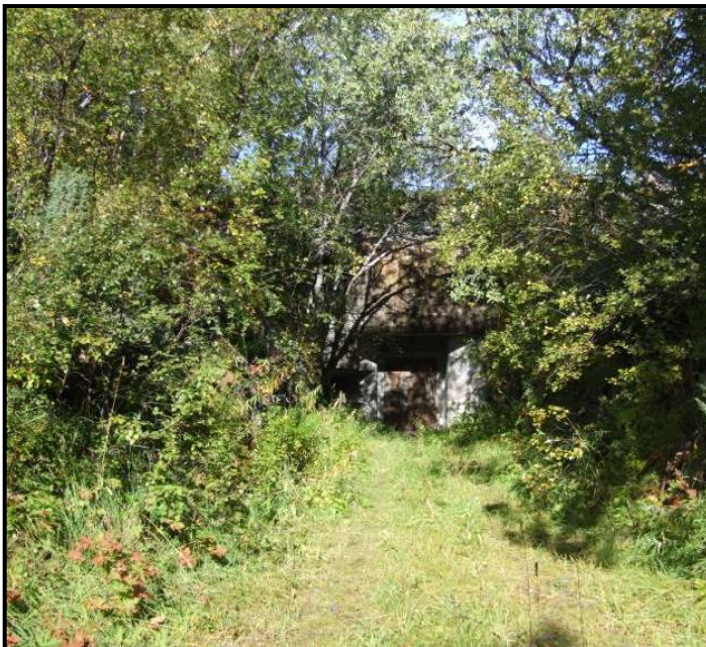
De eks-tyske sjøfortene har mange likhetstrekk i utformingen. Dette er imidlertid ikke lett å se nå da fasadene på Trondenes (til venstre) i stor grad har fått naturlig kamuflasje gjennom tilgroing. Fronten på inngangen til Austråtts trippelkanon har det som kan være en original påført kamuflasjemaling i tillegg til en del senere tilkommet kalkutfelling. (Foto: NFV 2007)

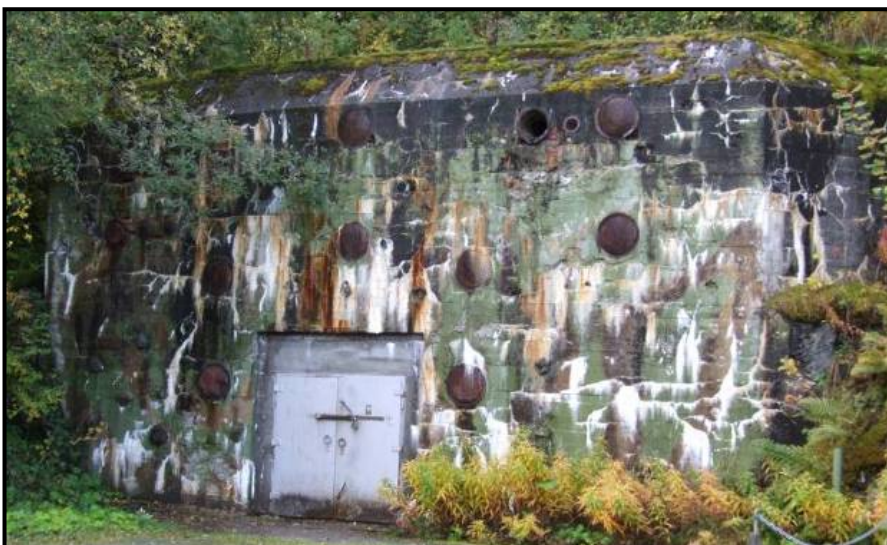
Vedlikeholdsinnnsatsen på Trondenes har så langt primært vært rettet mot Kanon Barbara. Kapasiteten har ikke gjort det mulig i like stor grad å holde vegetasjonen nede på de tre andre kanonene, som her på kanon 3 på bildet under. Tilgroingen i kanonbrønnene har kommet så langt at det har gitt store skader i betongkonstruksjonene. Alle fire kanonene er i verneklasse 1. (Foto: NFV 2007)

Området er svært gjengrodd. Dette bør ryddes opp så raskt som mulig for å forhindre videre og økende forfall av murer o.a. Både rundt og nede i rotundene, samt området som helhet bør vegetasjonen tynnes kraftig.

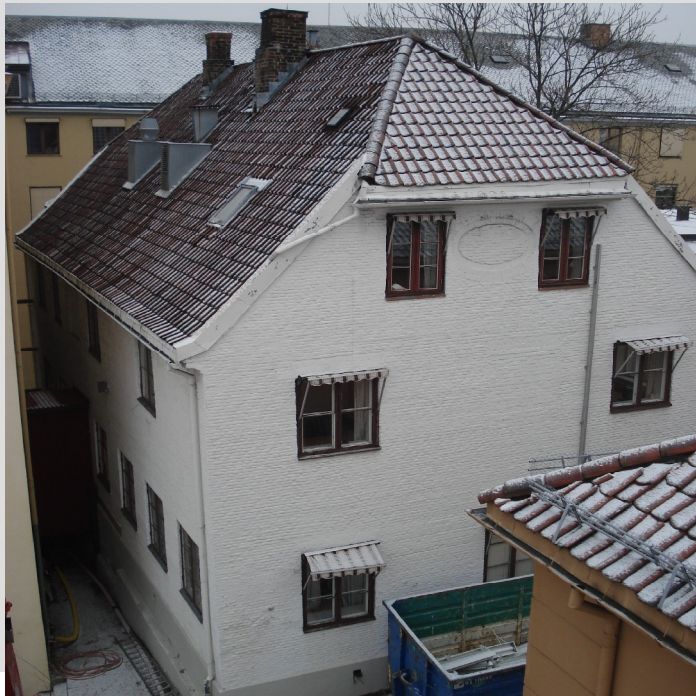
Bygget har gjennomgått flere ombygginger og oppussinger. Fra 1987 ble bygget tatt i bruk av FD. FD fraflyttet bygget november 2006. Bygget er lite fleksibelt med bakgrunn i den fastlåste romløsningen. Bygget har relativt nytt el-inntak og hovedtavle. Bygget er utstyrt med balansert luftbehandlingsanlegg. Dette bør oppgraderes. Det er nødvendig med full fasaderehabilitering grunnet innmalt grassfiberstrie samt omlegging av taket grunnet mye løs takstein.

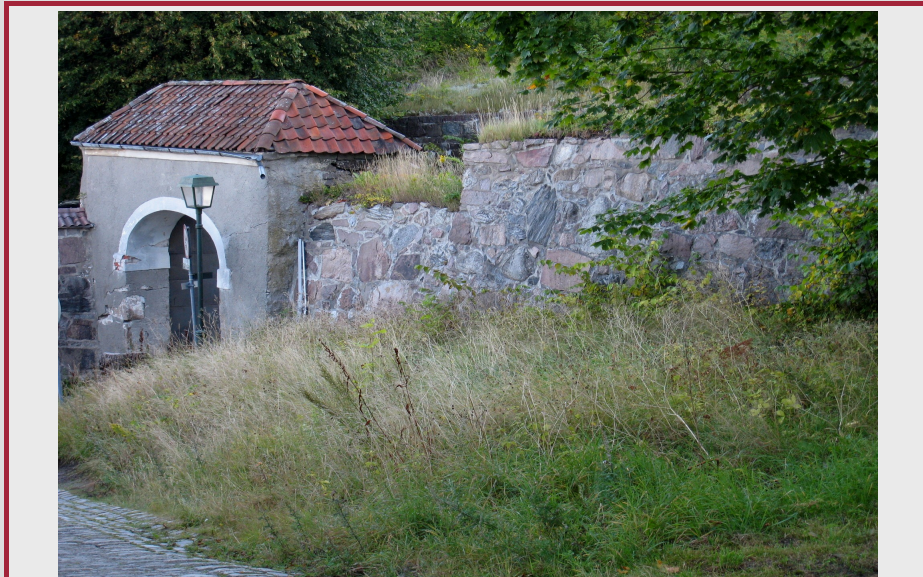
Borgerskansens portkurtine forbinder V bastion med SØ halvbastion. Sortiportens størrelse, pusset og malt murverk og helvalmet tak markerer den som en viktig adkomst til festningen. Idag vurderes den også som en mye brukt inngang til festningen.

Grunnforhold og terreng skulle tilsi god naturlig drenering og sikker fundamentering. Kurtinen er bygd som en revetementsmur med bruddstein lik det vi finner andre steder i Borgerskansen. Murliv etterfugget med sementmørtel. Murkrone med tynt jordlag og gressdekke/ugress regnes ikke som vannavisende. Vollen med gressdekke har skrånende profil ned mot port med god avrenning for overflatevann. Sortiporten med et ytre og indre smyg. Alt murverk i naturstein og kalkmørtel bortsett fra ytre hvelving som er murt med teglstein. Alle flater er pusset og slemmet med sementmørtel. Det er påvist sprekkbilder i puss og murverk. Hvelving har kjøreskader. Port har rustskader på stabler og stålplater. Vekta av den belaster murverket på en uheldig måte. Det er mangler ved takteking og taknedløp. Status for sprekkbilder bestemmes. Alle fuger og puss-flater får ny utførelse med egnet kalkmørtel. Dokumentasjon legges til grunn for maling av pussflater. Murkrone får ny vannavisende toppavdekning. Portblad og stabler istandsettes. Takteking legges delvis om og taknedløp får ny utforming. Maks tillatt kjørehøyde gjennom port skiltes.

Porter/Åpninger Porter eller andre åpninger Smygflater Buer/overdekning Kasematter	3	Tilstand: Store deler pusset / slemmet med sementbasert materiale. Omfattende sprekkebilder. Under puss er det omfattende forvitningskader på eldre kalkmørtel. En del av sprekkeene omfatter også murverket. Små flak av puss kan falle ned. Kjøreskader på hvelv i ytre smyg. Teglstein i kapitèl har forvitningskader. Gesims er oppsprukket. Gesims mangler tidligere trekt profil. Vederlagsmur i utvendig smyg har svak deformasjon som kan skyldes heng fra portbladet. Portbladet har krakkelert maling, rustskader på portblad og stabler og råteskader på trevirke Tiltak: Fjerne all sementbasert overflatebehandling. Tilbakeføre egnet kalkmørtel i fuger. Pusse på nytt med egnet kalkmørtel, inkl. trekte profiler på gesims. Skadet teglstein i kapitèl skiftes ut eller gjøres vannavisende med bruk av egnet sealing. Deformert murverk sikres med bindhaker e.l. Istandsetting av port. Konstruere støtte av port for å redusere momentet ved stabler. Pusset murflate kalkmales på grunnlag av nødvendig framlagt dokumentasjon. Bedre skilting for å angi tillatt høyde på trafikk gjennom port		185 000

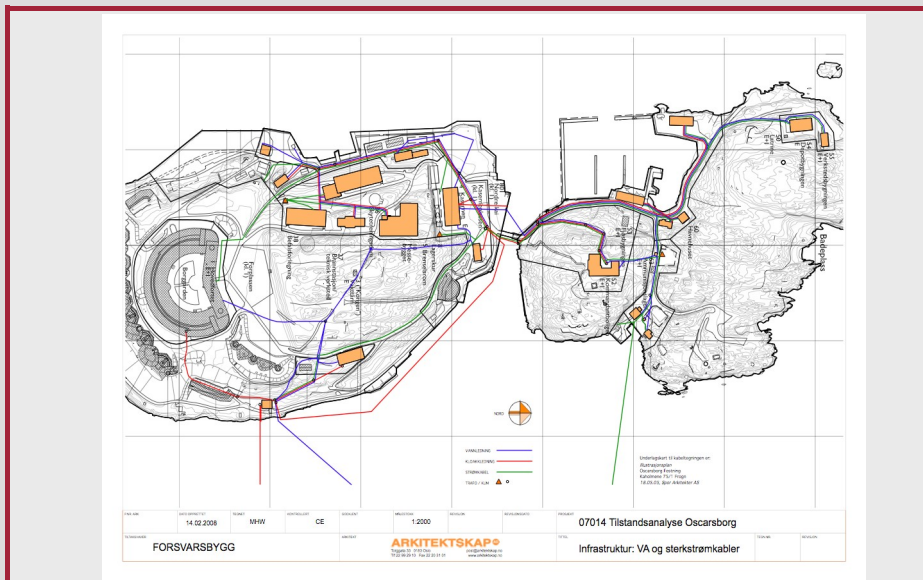
Gjelder infrastruktur og utendørs anlegg med veier, plasser, park/hager, konstruksjoner i terreng, VVS, EI.kraft og svakstrøm på Søndre og Nordre Kaholmene.

I deler av anlegget er det behov for ekstra sikringstiltak for å hindre ulykker: I enkelte områder langs veg og ferdselsårer har forstøtningsmurer og terrengtrapper rast sammen pga. setninger og aggressive trerøtter og det mangler noe rekkverk ved brukte ferdselsårer. Adkomsten med betongdekke til ny badebrygge i nord har rast helt sammen og kan føre til skader ved bruk. En åpen dam ved "Kongen" ligger tett ved ferdselsårer og er ikke sikret mot drukning ihht. til lovverk. Av sikkerhetsmessige årsaker er dette vurdert som **antikvarisk TG 3**.
