# Skredet i Kattmarkvegen i Namsos 13. mars 2009

Rapport fra undersøkelsesgruppe satt ned  
av Samferdselsdepartementet

26. juni 2009

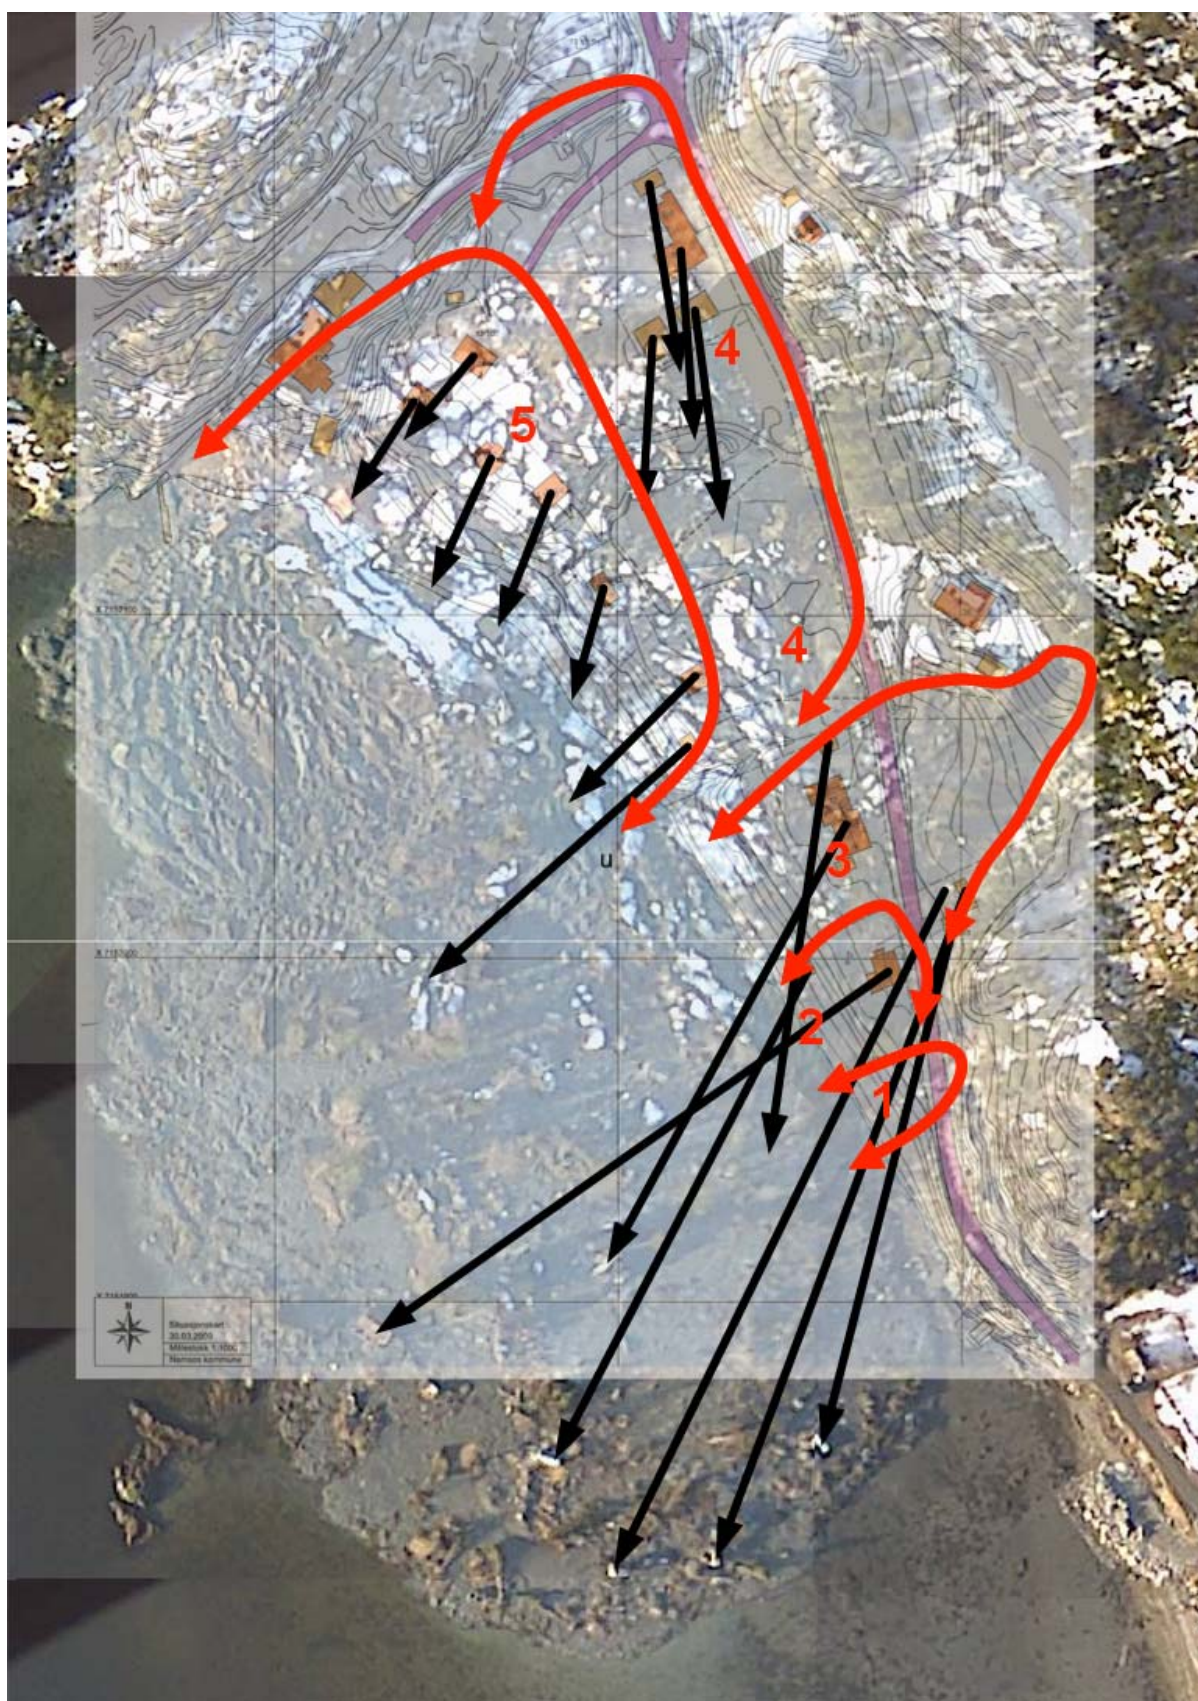
**Figur 9 Kattmarka - skredets forflytninger av bygninger**

Skredet har flyttet på mellom 300 000 m<sup>3</sup> og 500 000 m<sup>3</sup> masse. Skredgropa er ca. 300 meter lang og i middel ca. 100 meter bred. Skredet tok med seg 4 bolighenheter og 6 fritidseiendommer, hvorav flere bestod av flere bygninger. Skredet isolerte ca. 15 hus lenger inn i Kattmarka idet vegen ble brutt. Ingen mennesker omkom eller ble alvorlig fysisk skadet i skredet. 7 mennesker stod fast i skredet og måtte reddes ut med helikopter. Bilder er vist i Figur 3 til Figur 7.

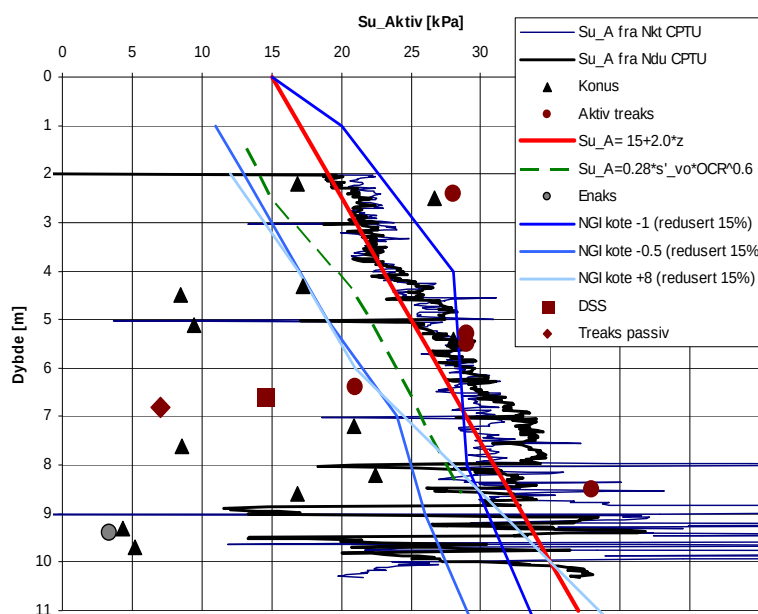
**Figur 13** Udrenert aktiv styrke anslått ut fra Hull S5-B supplert med NGI sine verdier fra Fiolveien og med valgt midlere styrke for skredområdet angitt med rød linje

Det er utvilsomt usikkerhet i vårt anslag på midlere skjærstyrke, som i tillegg kan ha variert mye lokalt innen skredområdet.

Poretrykksforholdene i området som raste ut, var ikke kjent. To målinger i P280 til P300 viste et poreovertrykk på 1,6 og 2,7 meter ved fjell i dybde 12 til 15 meter. Det er ut fra topografien grunn til å anta lignende forhold i sørenden av skredområdet fra P400 til P500. Dette er benyttet i vår effektivspenningsbaserte stabilitetsanalyse, se vedlegg B.

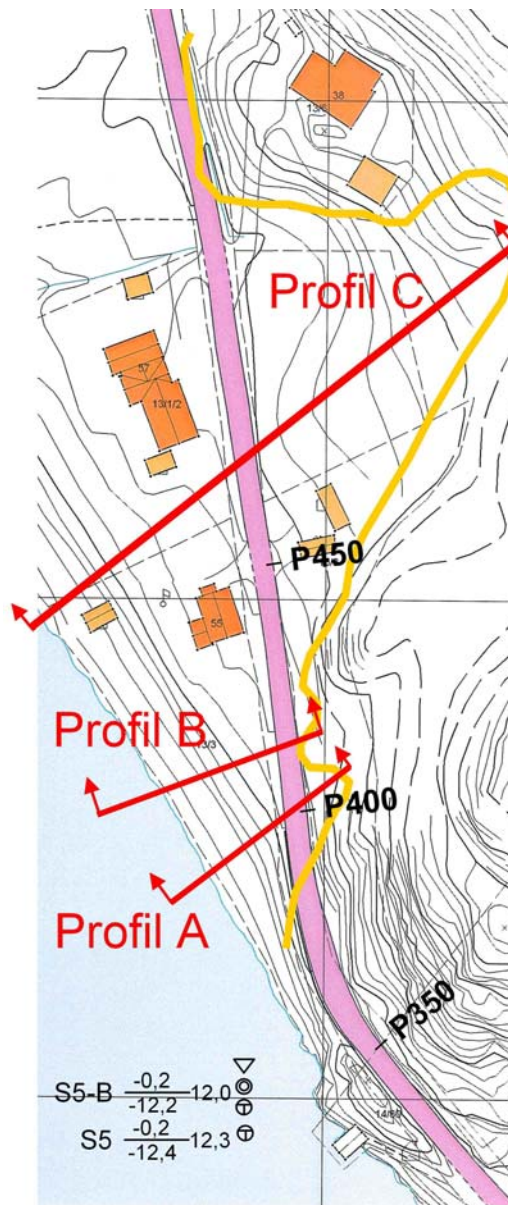
**Figur 14 Tre profiler for stabilitetsvurderinger av situasjonen før skredet og posisjoner for nærmeste grunnundersøkelse i punktene S5 og S5-B**

Profil A og B er lagt gjennom initialskredet i den retningen dette gikk mot sjøen.

Profil C er lagt som et langstrakt profil gjennom det som i Figur 8 betegnes som delskred 3 for å se på hvorfor skredet kunne forplante seg til hele området.

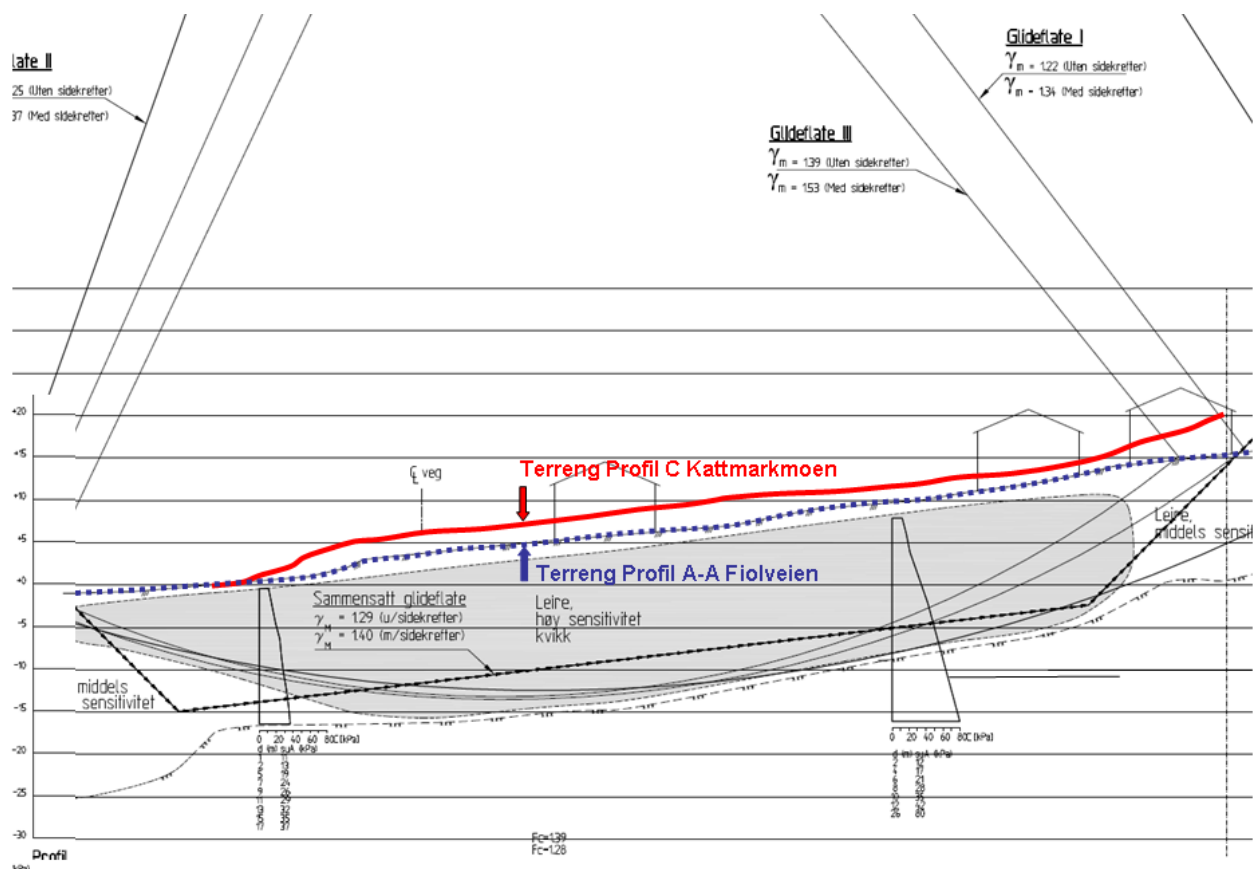
**Figur 17 Inntegning av vårt Profil C på NGIs Profil A-A i Fiolveien (fra NGI dok. nr. 20091258-2) viser at profil C i skredområdet i utgangspunktet var mer kritisk enn profilet i Fiolveien om grunnforholdene er sammenlignbare. NGI har beregnet sikkerheten til ca.  $F=1,2$  for Fiolveien uten motfylling i fjæra og uten sidestøtte på profilet**

Siden grunnforholdene i skredområdet trolig var relativt like med grunnforholdene i Fiolveien, er det av interesse å sammenligne vårt Profil C med Profil A-A i Fiolveien. Figur 17 viser NGI sitt

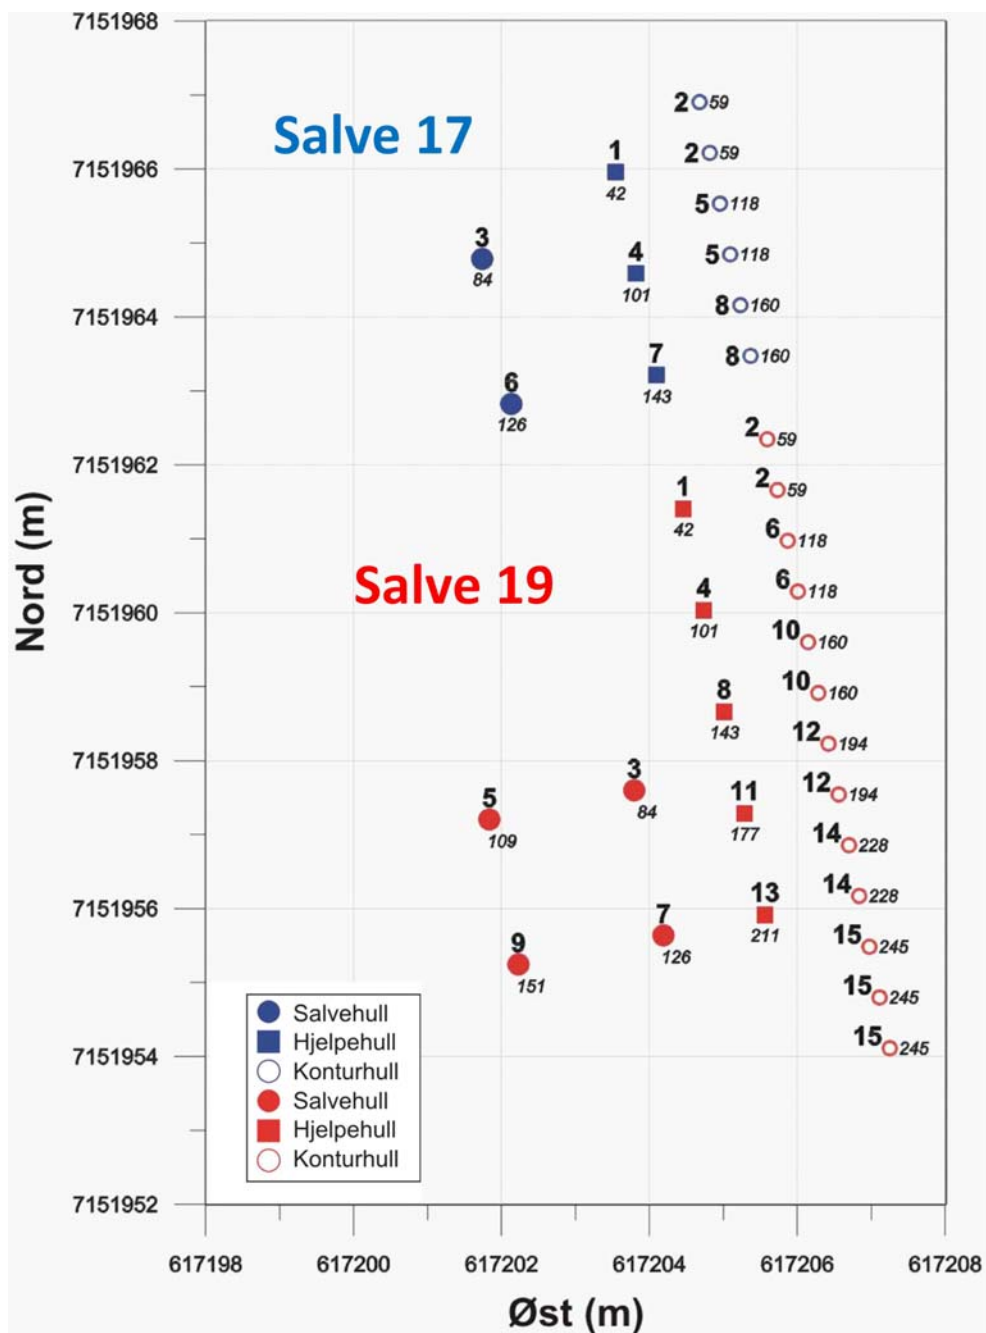
**Figur 19** Hullplassering og opptenning av salve 17 og 19. Plassering av hull og tennerforsinkelse innen hver salve er basert på målsatte skisser med notater fra sprengningsentreprenør. Avstand mellom salvene er et beste estimat fra Undersøkelsesgruppens arbeid i felt.

Figur 19 viser detaljer av salve 17 og 19, hvor den nominelle plassering av borehullene fremgår. Den relative plasseringen av hullene er basert på målsatt skisse fra sprengningsentreprenør. Koordinatfestingen av salvene er basert på et beste skjønn etter de innmålinger Undersøkelsesgruppen har gjort i felt. Reell plassering kan avvike fra det som er gitt i figuren. Dette er nærmere diskutert i avsnitt 4.4. På figuren er også angitt tennerrekkefølge og forsinkelse i millisekund (ms) innen hver salve. Salvene er delt opp i salvehull, hjelpehull og konturhull. Salvehullene tar den tyngste delen av salven og er ladet med ca. 10,0 kg sprengstoff per hull for salve 19 og 8,3 kg for salve 17. For salve- og hjelpehull er det ett hull per forsinkerintervall. Sprengstoffmengde per intervall er derved lik sprengstoffmengde per hull. For konturhullene er det to hull (og aller bakerst tre hull) per tennerintervall.

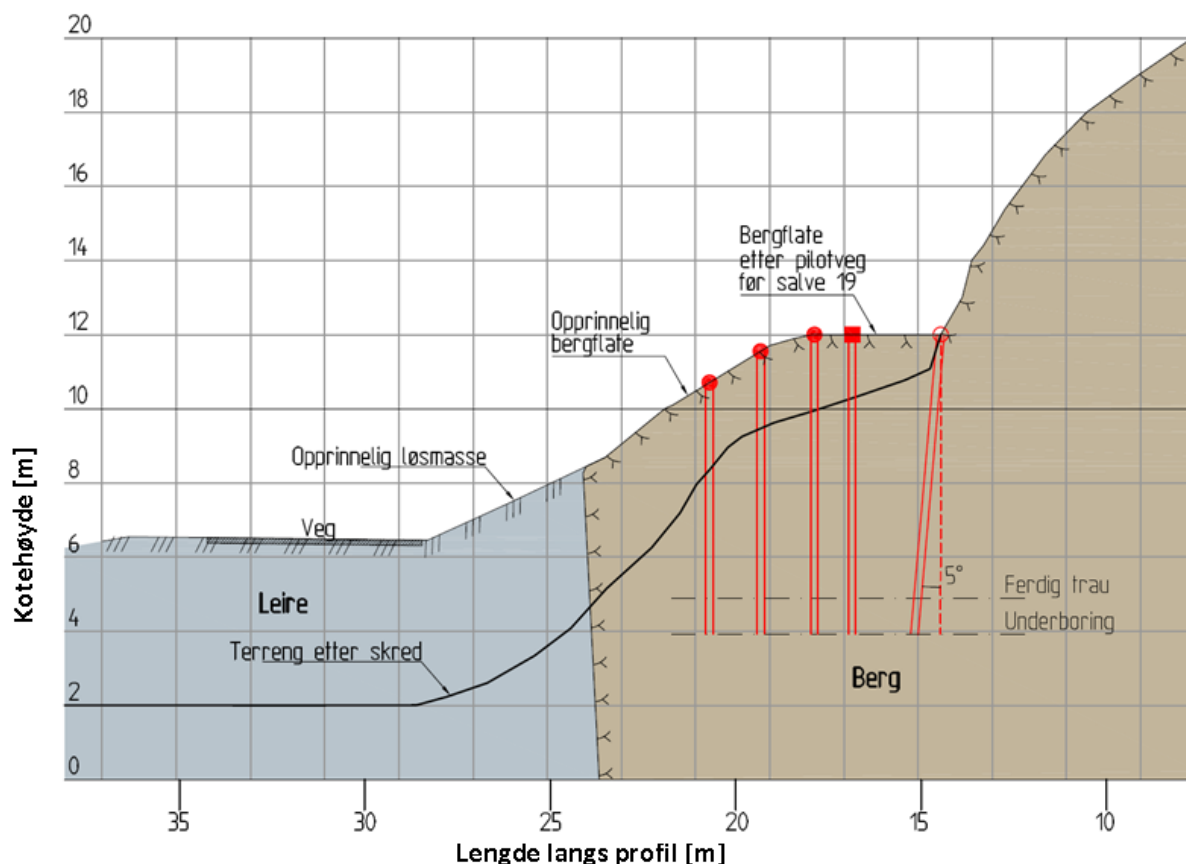
19, og kan i realiteten avvike fra det som er vist. Det fremgår av figuren at ferdig traubunn skal ligge ca. 1 m under eksisterende veg og at det er underboret 1 m under dette nivået. I følge markering for boring som er satt ut på bergvegg er traubunn på kote +4,90 m og bunn borehull på kote +3,90 m. Fjelltopografi mot dypet er basert på det samme grunnlaget som det topografiske kartet i Figur 21.

**Figur 20** Typisk snitt gjennom salve 19. Snittet følger profil D-D på Figur 18.

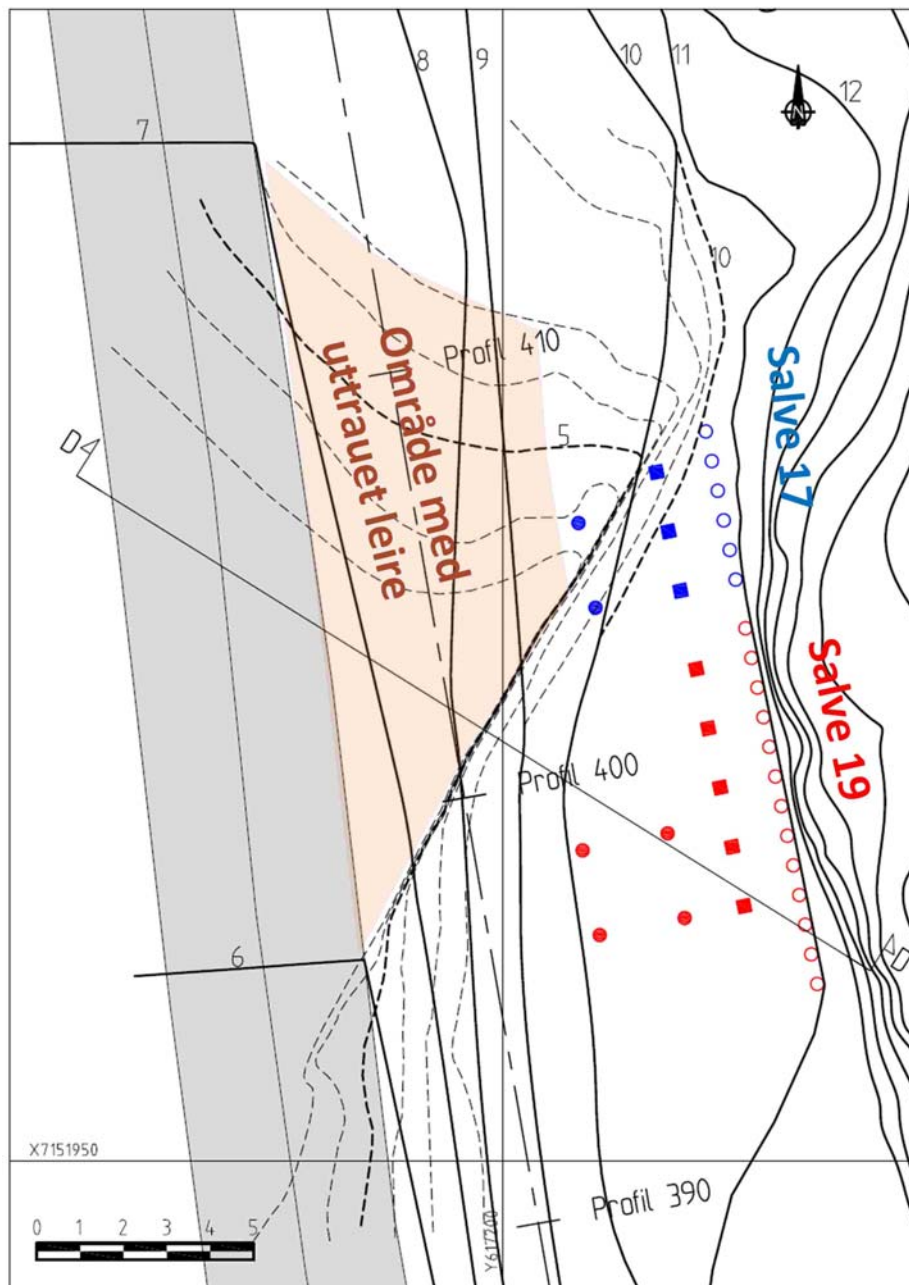
**Figur 21** Salve 17 og 19 vist i topografisk kart. Terrengekoter er heltrukne, fjellkoter under terrenget er stiplede

Usikkerheten omkring hullenes plassering, særlig av salvehullene har vært en utfordring for Undersøkelsesgruppen. Ut fra Figur 21 ser plasseringen rimelig fornuftig ut for salve 19, mens salve 17 er mer uavklart. Undersøkelsesgruppen antar i sine videre vurderinger at skytebas i realiteten har plassert hullene i rimelig avstand fra det han kunne observere som bergets avgrensingsflate.

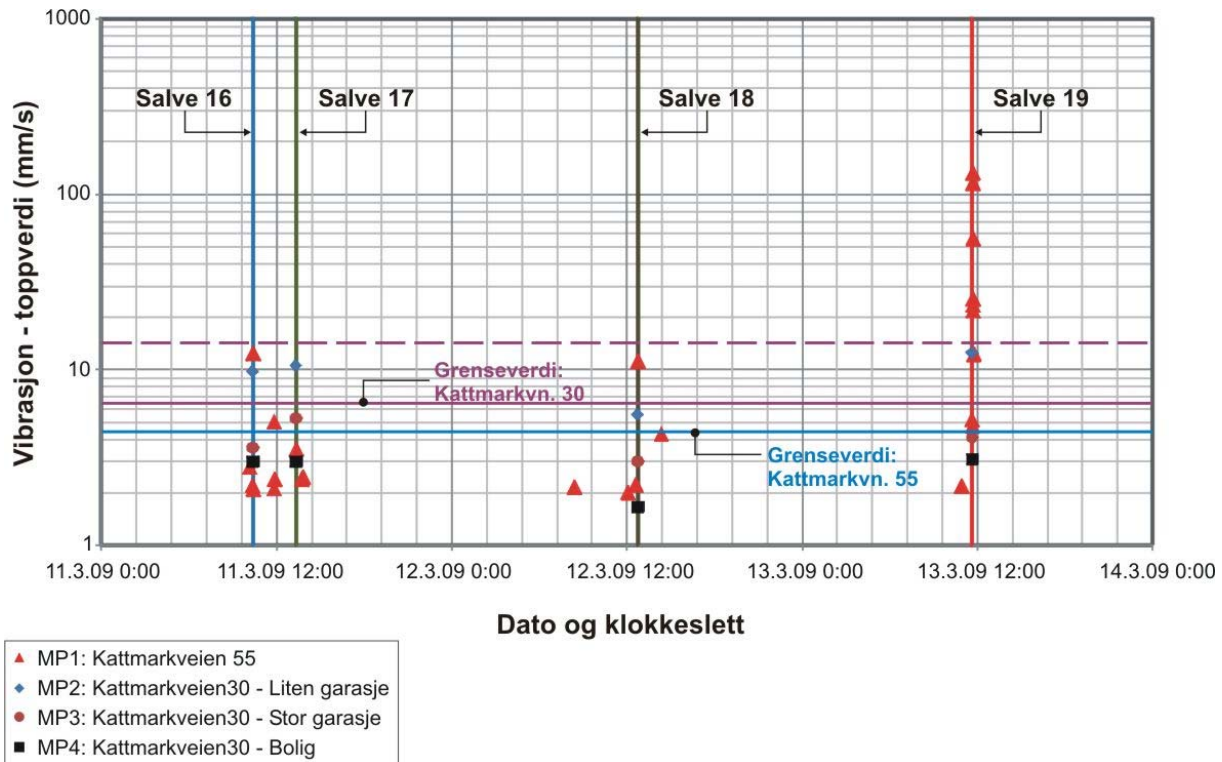
**Figur 23 Registrerte vibrasjonshendelser i tidsrommet 11. mars til 13. mars**

Enkelte av sprengningene gir ikke vesentlig kraftigere vibrasjon enn trafikken. Det er derfor avgjørende å kunne se samtidigheten i måleverdiene fra de to forskjellige stedene for entydig å kunne identifisere en sprengning. I Tabell 2 kommer tidspunktet for alle de fire salvene utvetydig frem på denne måten. Figur 23 plottet samtlige registrerte vibrasjonshendelser mot en tidskala, med avmerking av de fire salvene.

Det antas at vibrasjonsmålerne primært ble satt ut for å ha kontroll på eventuelle vibrasjonsskader på nabobebyggelsen. Anbefalte grenseverdier for vibrasjoner i bygninger for å unngå skade fra sprengninger er fastsatt i Norsk standard NS 8141: "Vibrasjoner og støt. Måling av svingehastighet og beregning av veiledende grenseverdier for å unngå skade på byggverk". Gjeldende standard er 2. utgave fra juni 2001. Standarden tar hensyn til grunnforhold, bygningens egenskaper og avstand til sprengningsstedet. Det vil alltid måtte utøves noe skjønn når grenseverdier fastsettes. For Kattmarkvegen 55 vil en typisk grenseverdi være 5,4 mm/s, men en verdi helt opp til 8,6 mm/s og ned 4,5 mm/s vil kunne forsvares innen standardens anbefaling, avhengig av hvordan grunnforhold og byggets tilstand vurderes. Tilsvarende typisk grenseverdi for bygningene i Kattmarkvegen 30 vil være 7,4 mm/s. Siden størstedelen av overføringsveien for vibrasjoner fra de utførte sprengningene går gjennom berg i retningen mot disse bygningene, vil en høyere grenseverdi, opp mot 11,4 mm/s kunne vurderes, og eventuelt enda noe høyere (15.7 mm/s) for den lille garasjen. Slike forhøyede grenseverdier ville måtte blitt revurdert etter som videre sprengning kom nærmere bygningene. De typiske grenseverdiene er lagt inn som horisontale linjer i Figur 23. For Kattmarkvegen 30 er også den høyeste grensen lagt inn som en stiplet linje.

Vi anser det som en mangel at det til tross for at det er satt ut vibrasjonsmålere er det etter vår kjennskap ikke satt grenseverdier og ikke laget prosedyre for oppfølging av målerne. Det eneste som er sagt om grenseverdier er i Blast Manager, der det settes en grense for pumpehuset med referanse til NS 8141, men her er det ikke satt ut noen vibrasjonsmåler. I Blast Manager er det vist noen beregnede vibrasjonsverdier, men disse er ikke riktige på grunn av at det er benyttet feil avstander. Strengt tatt er ikke sprengningene utført i henhold til NS 8141. Overskridelsene er imidlertid små og har neppe gitt bygningsskader og vibrasjonene har ikke hatt virkning på stabiliteten av leira. Som allerede diskutert i avsnitt 4.2 er det mulig at en seriøs oppfølging av vibrasjonsmålingene kunne ha ført til noe forsiktigere sprengning som kunne implisitt gjort en utløsning av skredet mindre sannsynlig.

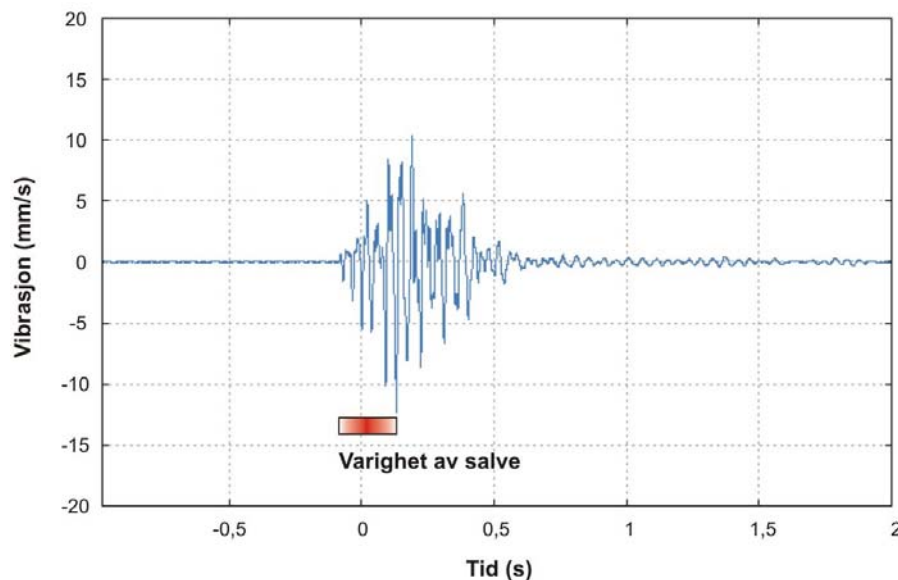
Figur 25 viser som et eksempel det målte vibrasjonsforløpet på den lille garasjen i Kattmarkvegen 30 under salve 19. Siden måleren står på et bygg fundamentert på leire og nesten 100 m fra sprengningsstedet, er det lite denne målingen kan si om salveforløpet ut over at varigheten var omtrent som det var lagt opp til. Man kan også se av forløpet at vibrasjonene har relativt høy frekvens. Om denne frekvensen er representativt også for vibrasjonene på Kattmarksiden gir dette en forklaring på hvordan leira kan dempe det kraftige vibrasjonsstøtet fra sprengningen til bare å gi ca. 5 mm/s på måleren på Kattmarkvegen 55.

**Figur 25 Vibrasjonsmålinger på Gullholmsiden. Vibrasjonsforløp fra salve 19, målt på liten garasje i Kattmarkvegen 30**

Det er svært beklagelig at vibrasjonsmåleren i Kattmarkvegen 55 var av en så enkel type at den ikke registrerte vibrasjonenes tidsforløp. Hadde den kunnet dette, ville vi trolig fått verdifull informasjon om bevegelsene i skredet.

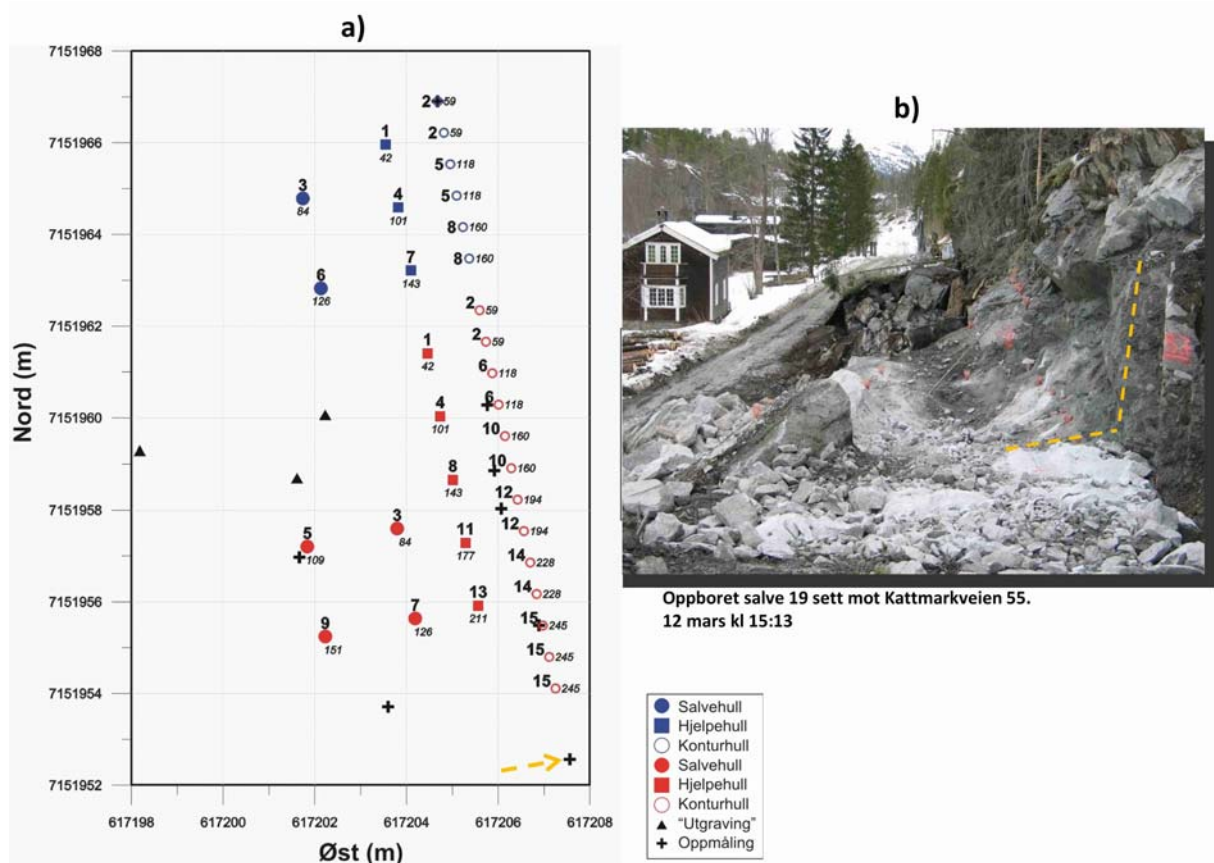
Figur 26 viser to foto av bergvegg i bakkant av salvene, med markering av rester etter konturhull og med antatte hullnumre påført. Det har tross dette grunnlaget vist seg vanskelig entydig å plassere salvene. Diverse alternativer er prøvet ut. Den mest sannsynlige plasseringen er vist i Figur 27a. (Se også Figur 19). I denne figuren er innmålte hull og andre innmålte punkter lagt inn. Sprengningsentreprenør og skytebas bekrefter at de er enige i denne plasseringen som den mest trolige. Relativ plassering av de fleste hullene innen hver salve er basert på målsatte skisser fra skytebas. Foto i Figur 27b viser oppboret salve 19. Bildet er tatt den 12. april kl 15:13, altså dagen før salve 19 ble skutt men synes å ikke stemme helt med antatt hullplassering som vist i Figur 27a. Dette er imidlertid vanskelig å vurdere på grunn av perspektivet i bildet. Figur 21 viser samme hullplassering som Figur 27a, lagt inn i kart med antatt fjelltopografi før salve 17. Denne figuren viser at salve- og hjelpehull i salve 17 blir feilplassert i forhold til bergflate mot svakhetszone (Plan-K). Skytebas hevder å ha plassert disse hullene med ca. 2 m forsetning mot bergkanten. Fotoet i Figur 26a tyder imidlertid på at fremre konturhull i salve 17 er riktig identifisert. Det er mulig at de mål mellom hull som er gitt i skisser fra skytebas ikke stemmer så godt som vi har antatt og som er grunnlag for plasseringen vist i Figur 19, Figur 21 og Figur 27. På det grunnlaget som forligger synes det ikke mulig i ettertid å få noen entydig verifikasjon på hvordan salvehullene eksakt har ligget i terrenget.

**Figur 27 a) Antatt plassering av borehull i salve 19**

**b) Foto av salve 19 etter boring 12. mars 2009. Foto: Statens vegvesen**

- Et sprekkeplan under salve 19 med fall ca. 36° i retning mot leira (retning NV) (N15°Ø/36°V). (Plan 3 i figurer) Dette planet synes å ha virket som et glideplan under hele salve 19 og ført til at salven har brutt ut berg mot leira mer enn 3 m under underkant av borehullene.

- Det er også et sprekkeplan i sørvestre begrensning av salve 19 (Strøk N109°Ø, Fall: 56°NØ). (Plan 1 i figurer) Sammen med konturplanet i salvens nordøstre avgrensning frigjør disse to siste planene et kileformet bergparti hvor salve 19 inngår. Figur 28 viser bilder av bergoverflaten etter utgraving av salvene, med planene inntegnet, sett fra leira inn i salve 19 i retning SØ. Denne kileformede frigjøringen av berget har i stor grad bidratt til at hele bergpartiet er blitt skutt inn i leira da salve 19 ble satt av.

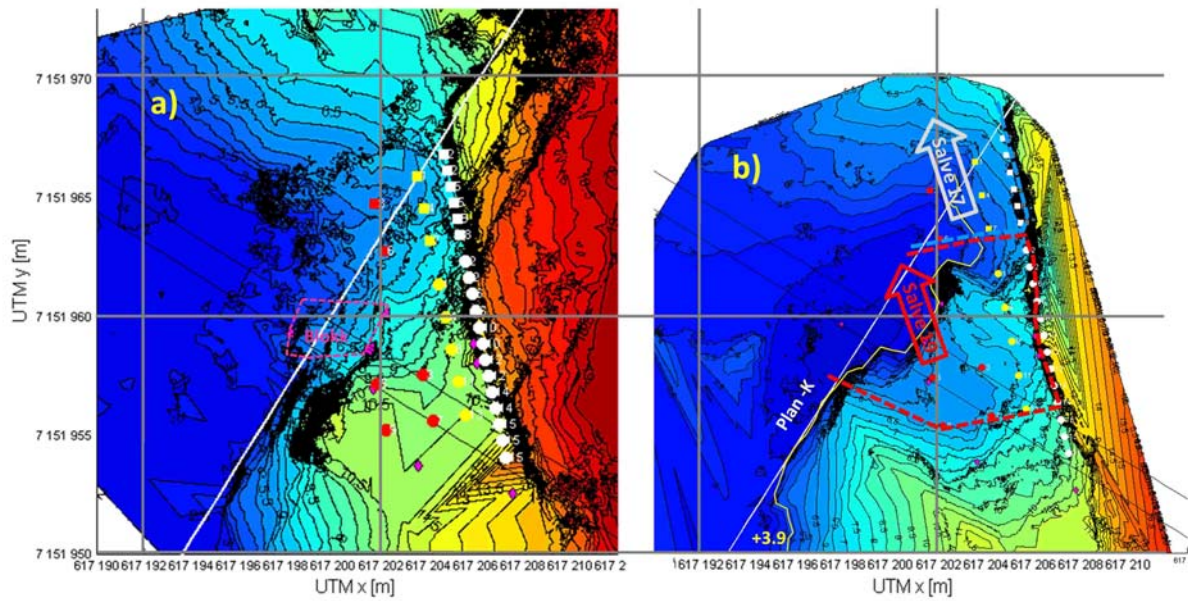
**Figur 29** MatLab terrengmodell modell av sprengningsområdet med inntegnede borehull. a) før utgraving, b) etter delvis utgraving og avdekking av detaljer

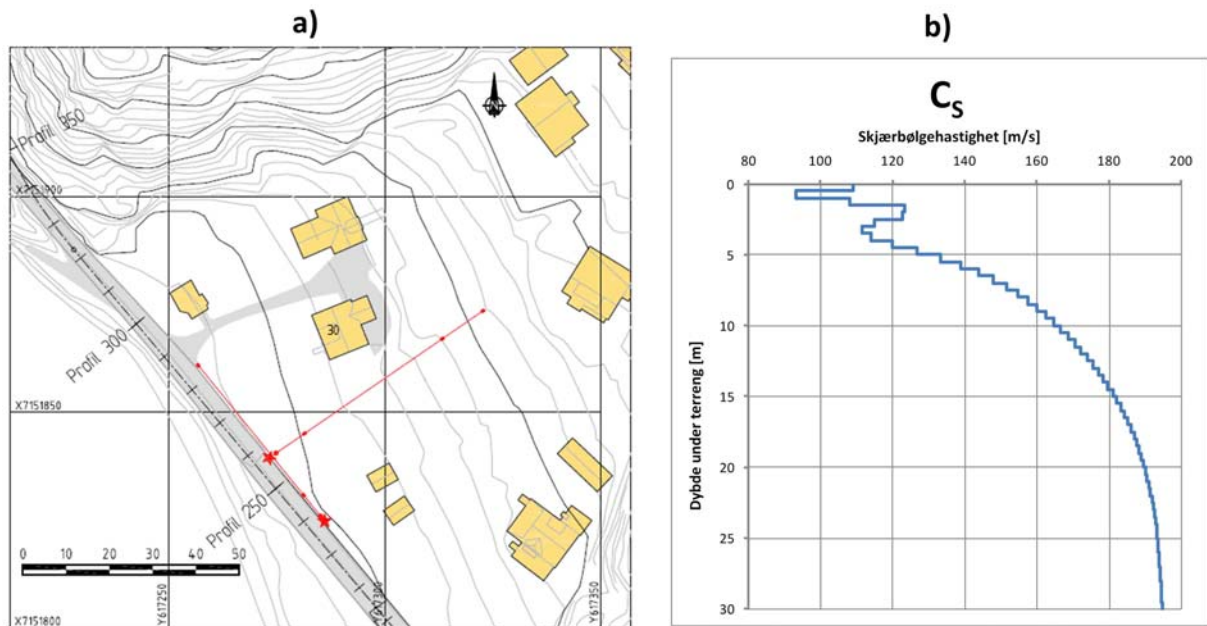
**Figur 32** Overflatebølgesismikk. a) Plassering av målelinjer ved Gullholmstranda. b) Resultat av målingene – gjennomsnittlig skjærbølgehastighet som funksjon av dybden under terreng

Figur 32b viser skjærbølgehastighet som resultat fra målingene, plottet mot dybde under terreng. Den seismiske metoden gir gjennomsnittsverdier for leira i måleprofilen. Som det fremgår er skjærbølgehastigheten målt til ca. 105 m/s i overflaten og øker til ca. 190 m/s på 20 m dyp.

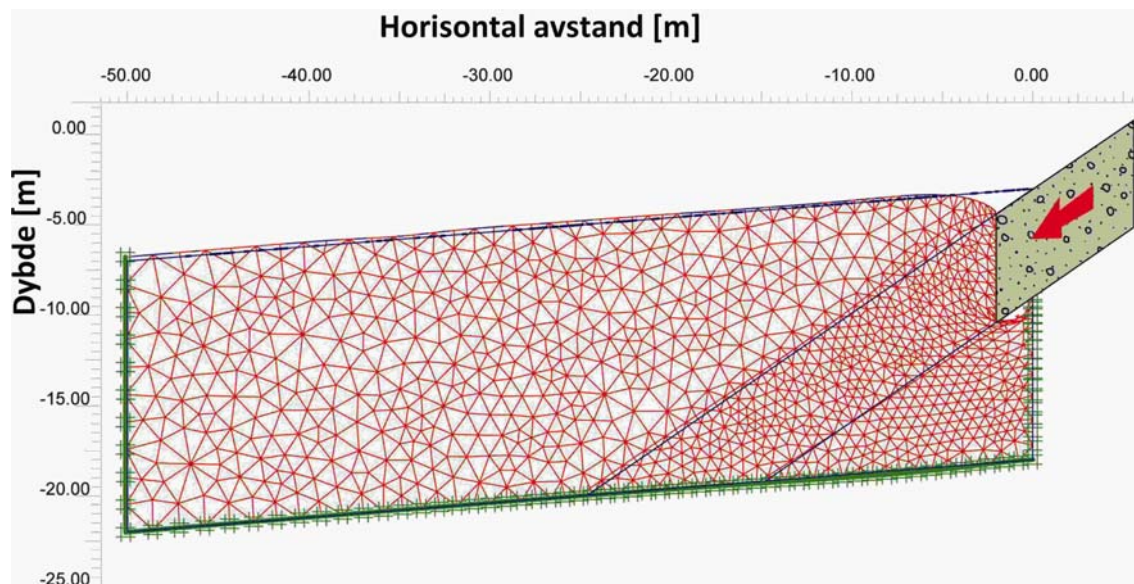
**Figur 34 Elementmetodemodell for dynamisk analyse av påkjenning fra sprengning**

Som vist i figurene er sprengningsvirkningen modellert ved at en del av den nær vertikale bergveggen skytes inn i leira som et stempel, ført langs et skråplan som representerer glideplanet som ble avdekket under utgravingen av salven (Plan 3 – ”Bunnplanet”). Dette er vist i høyre kant av modellen i Figur 34. I venstre kant er modellen avsluttet med grensebetingelser som hindrer at sjokkbølger urealistisk reflekteres tilbake i modellen. Dette for å simulere at leira fortsetter videre utover. Sprengningen er simulert ved et trekantformet hastighetsforløp for bergflaten med maksimal hastighet på 10 m/s, som nås etter 0,03 s, og en total forskyvning på 0,5 m inn i leira. Beregningen er gjennomført med ekvivalent lineære egenskaper på leira, bestemt ut fra målinger på stedet, som nærmere beskrevet i avsnitt 4.5.

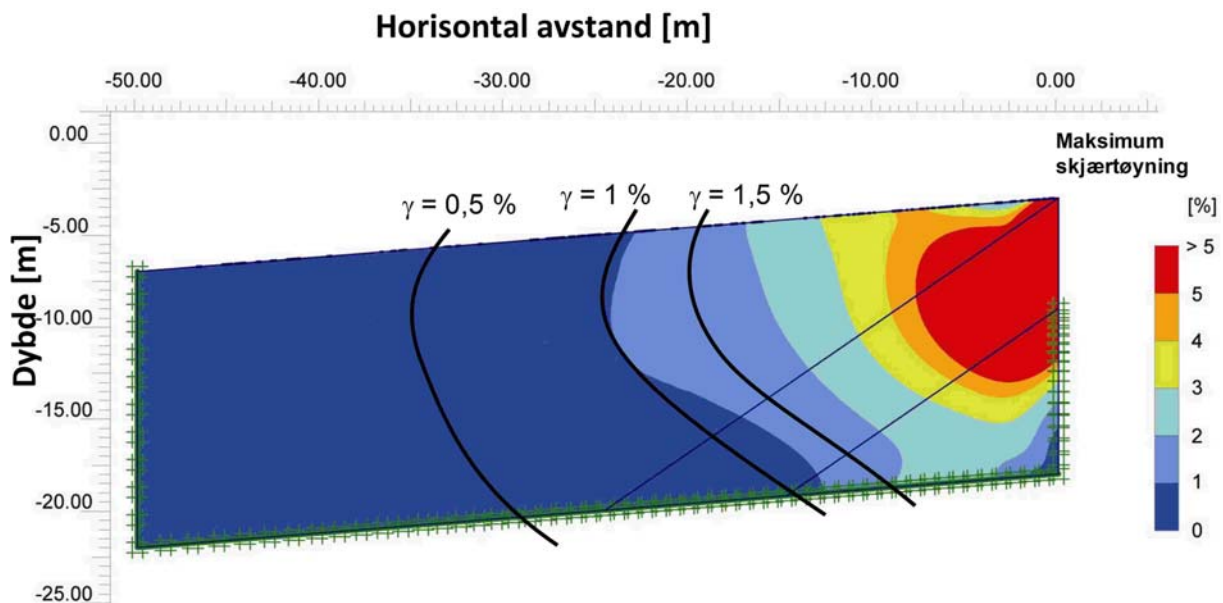
**Figur 35 Maksimal skjærtøyning fra dynamisk FEM-analyse**

Figur 35 viser beregningsresultatene i form av konturer for den maksimale dynamiske skjærtøyningen  $\gamma_{dyn}$  som sprengningen påfører leira. Det er lagt inn linjer som viser hvor skjærtøyningene overskrider  $\gamma_{dyn} = 1,5 \%$ ,  $1,0 \%$  og  $0,5 \%$ . Nær bergflaten er tøyningene mye større. Resultatene av PLAXIS-beregningene er verifisert av enklere beregninger som er gjennomført av endimensjonal trykkbølgeutbredelse i leira. Antas bruddtøyningen for leira å være  $1 \%$  vil altså sprengningen av salve 19 føre til at leira går til brudd og mister mye av sin styrke i hele sin tykkelse ut til en avstand av ca. 20 m fra bergveggen. I avsnitt 3.3 er det vist stabilitetsberegninger for Profil A (Figur 15). Dette profilet går gjennom leira i retning sjøen, der skredet ble utløst, og er vinkelrett på Profil D der den dynamiske beregning ble gjort. Stabilitetsberegningene viser at dersom en sone av leira som vist i Figur 35 går til brudd på grunn av sprengningen, vil hele leirprofilet vil gli ut. Disse beregningene forklarer og tallfester altså hvordan påkjenningen på leira fra salve 19 vil sette i gang et initialt skred.

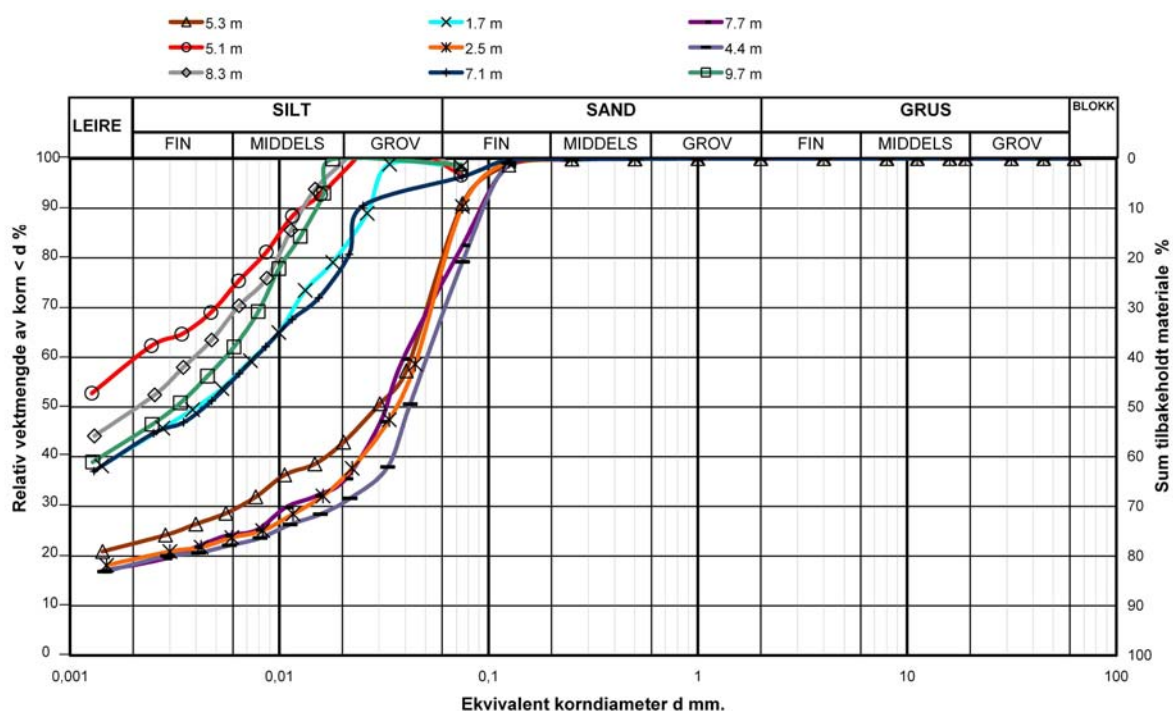
**Figur B-1** Kornfordeling for prøver fra ulike dybder i hull S5-B

Grunnen besto av leirlag, leirige siltlag og tynne finsandskikt i uregelmessige intervaller. I prøvehull S5-B, se Figur 14, kan de vekslende lagene grovt inndeles i to typer, se Figur B-1. Begge er moderat overkonsoliderte og mens en lagtype kan karakteriseres som leire med leirinnhold 40 – 60 %, er den andre lagtypen siltig leire med leirinnhold 18 - 22 % og 20 – 35 % sand. De grovere lagene er til dels løse med porøsitet over 40% og blir lett forstyrret eksempelvis ved prøvetaking. Vanninnholdet er over flytegrensen. Materialet i hull S5-B er middels til meget

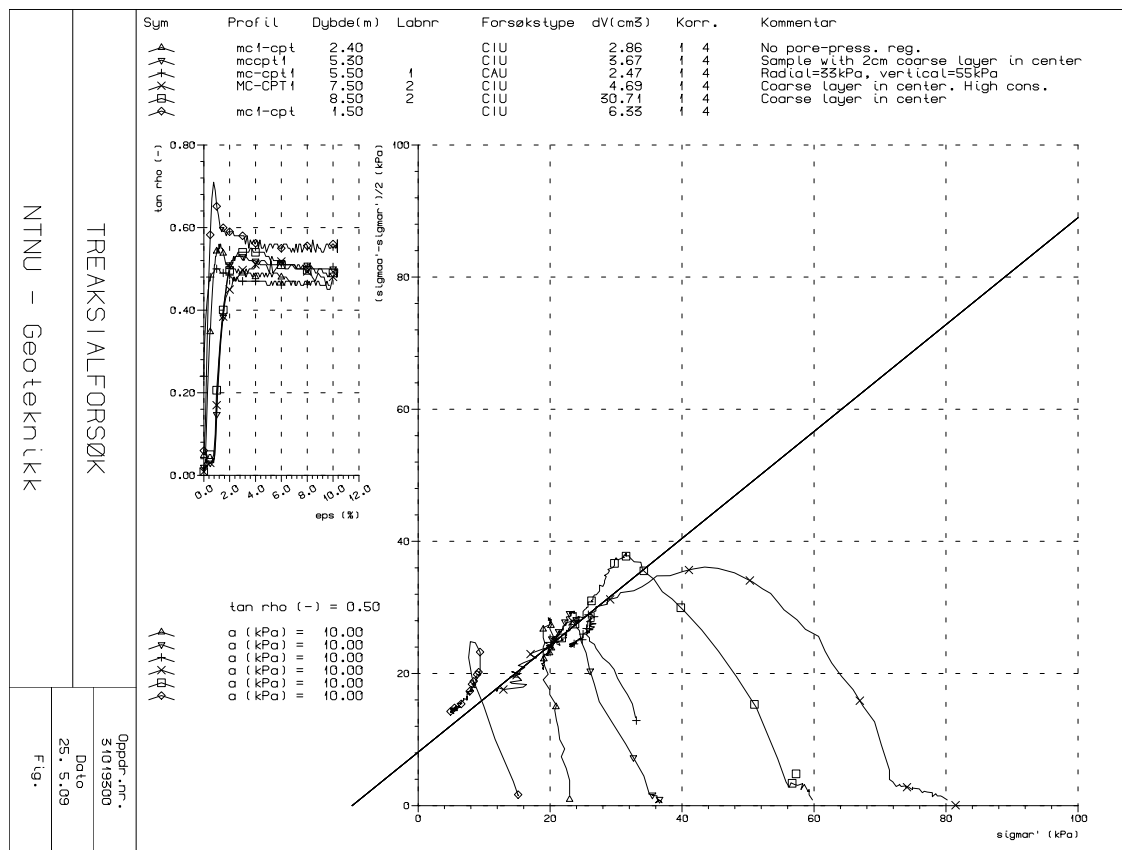
**Figur B-2** Styrkedata fra treaksialforsøk på prøver fra Hull S5-B

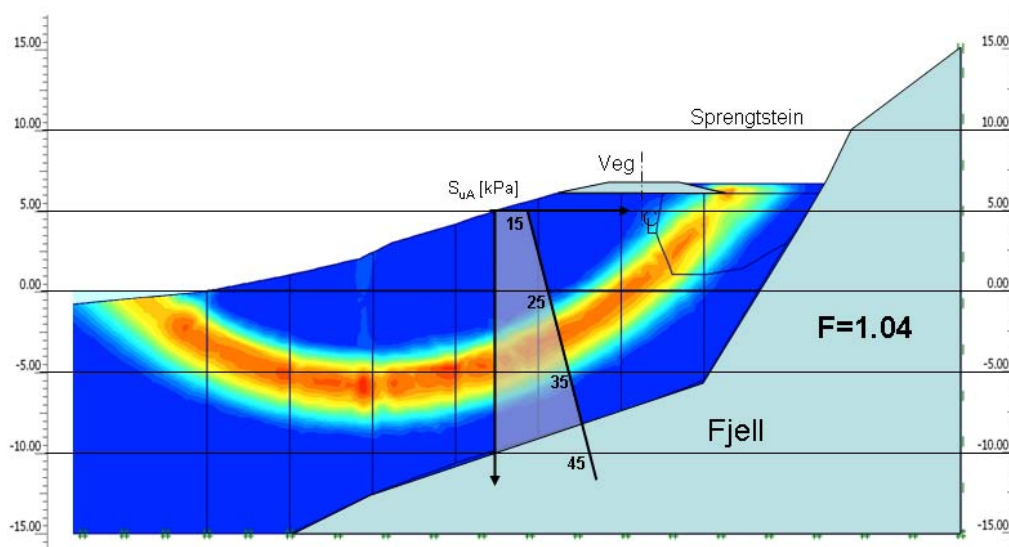
**Figur B-4**      **Profil B: Plan ADP analyse uten sidestøtte gir  $F = 1.04$**

Analysene bekrefter at området der initialskredet gikk hadde en utilfredsstillende stabilitet før anleggsarbeidet ble startet opp. Ved inntak av sidestøtte vises likevel at initialskredet ikke ville ha skjedd uten omrøring av en leirsone tett på sprengningspunktet. Innføres en slik sone er sikkerheten langs profil B svært nær 1,0 (1,06). Kvikkleiren i den omrørte sonen er satt til 2 kPa og utstrekningen av sonen er estimert ut fra observasjoner under utgravning av de sprengte massene på stedet. Dette kan betraktes som et konservativt anslag da beregninger i Kap. 4 viser at den omrørte sonen er vesentlig større enn den som er benyttet her.

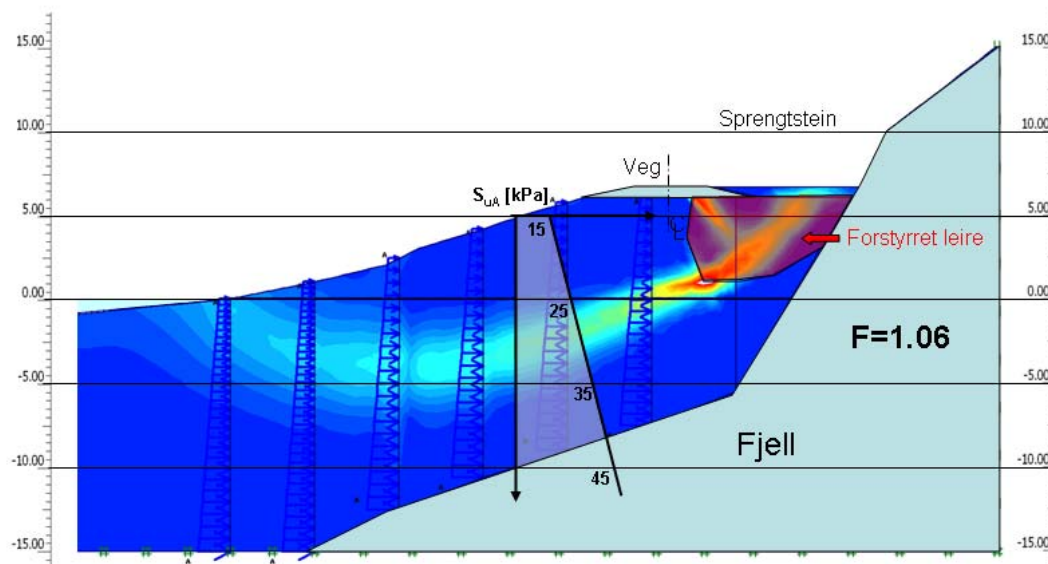
**Figur B-6**      **Profil B: Plan ADP analyse med sidestøtte og med en omrørt sone rundt sprengningspunktet viser  $F = 1.06$**
