## **Bistand fra FFI i forbindelse med kartlegging av U-864**

# Svar på spørsmål knyttet til ammunisjon i vraket av U-864

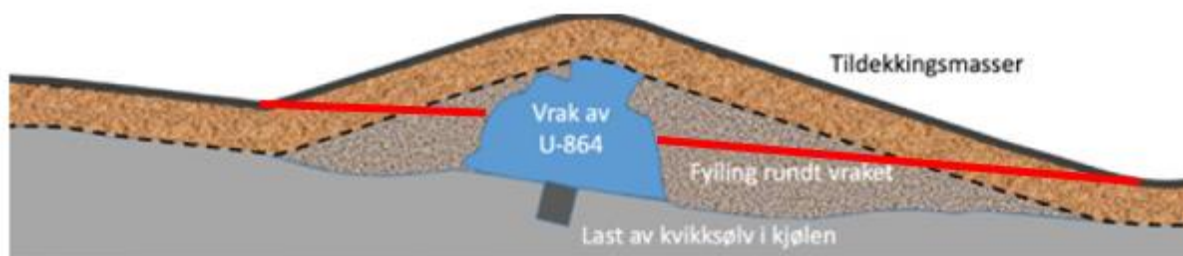
Figur 6.4 Illustrasjon som viser et tverrsnitt av oppbyggingen av tildekkingen rundt vrakseksjonen  
Kilde: (Kystverket 2014, 21)

*Figur 3: Tildekking av sjøbunn, men uten tildekking over vrak.*

**Spørsmål 8:** Tildekkingsmassene har i tidligere utredninger vært foreslått lagt over hele vraket. Et alternativ til en slik tildekking er å bare delvis legge tildekkingsmasser over vraket (Figur 3). En slik løsning har foreløpig ikke vært vurdert teknisk, så det må gjennomføres beregninger for å sikre at hensikten med tildekkingen ivaretas med en slik løsning.

**Svar på spørsmål 8:** Det vises til svar på spørsmål 6. Om en ikke dekker til hele vraket, vil fordempningen ved en detonasjon være mindre enn om en dekker til hele vraket. Det vil også være en fare for at fiskerivirksomhet eller oppankring skal sette seg fast i vraket og føre til skader på utstyr eller at en avrivning av skrogdeler kan føre til noe spredning av forurensset sediment.
