# Gjennomgang av bergingsoperasjon KNM Helge Ingstad

Rapport utarbeidet for  
Forsvarsdepartementet

Denne rapporten er resultatet av en gjennomgang PricewaterhouseCoopers Norge AS (PwC) har utført for Forsvarsdepartementet (FD) på vegne av Stortinget. Vi har sett på bergingsarbeidet av KNM Helge Ingstad fra kollisjonstidspunktet til fregatten var tilbake på Haakonsværn ut fra et systemperspektiv.

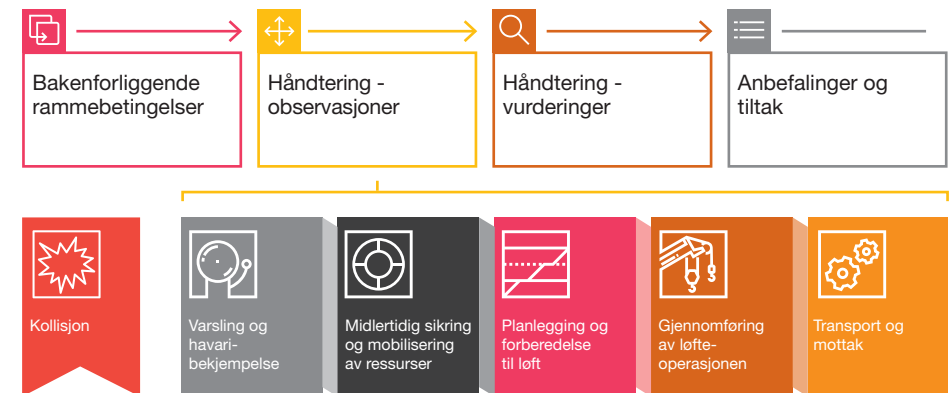
Figur 3: Analysemodell for gjennomgang av bergingsaksjonen av KNM Helge Ingstad

PwC har i analysen av bergingsaksjonen både sett på bakenforliggende rammebetingelser og på selve håndteringen. Med utgangspunkt i en slik gjennomgang har vi vurdert arbeidet som ble gjort og har avslutningsvis kommet med anbefalinger og innspill til tiltak. Bergingsaksjonen er gjennomgått kronologisk. Dette gir følgende analysemodell:
