## BYGNING 11075 Riddervoldsgate 2

Kompleks 173 Regjeringens representasjonsanlegg

### Bygnings- og eiendomsdata

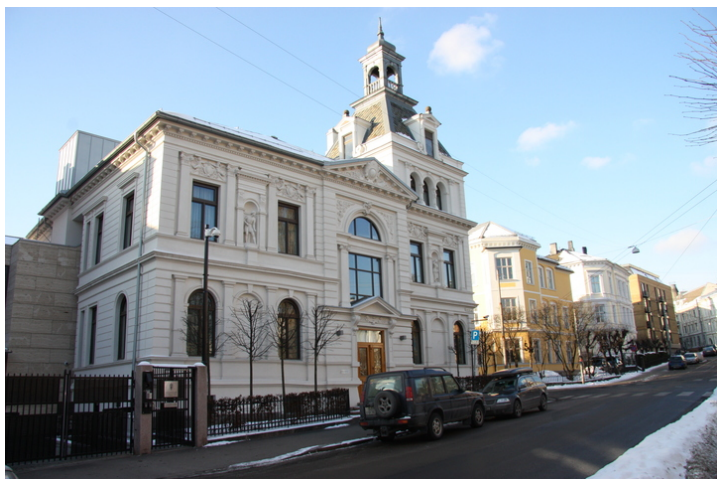
Nordøstfasaden vender mot Riddervoldsgate. Til venstre er dagens inngang til anlegget. Opphavsrett: Statsbygg.

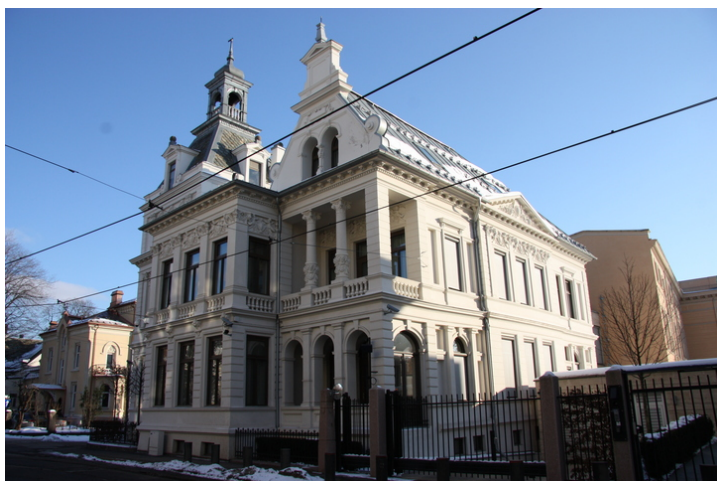
Nordvestfasade mot Inkognitogaten og sørvestfasaden som vender mot statsministerboligen. Opphavsrett: Statsbygg.

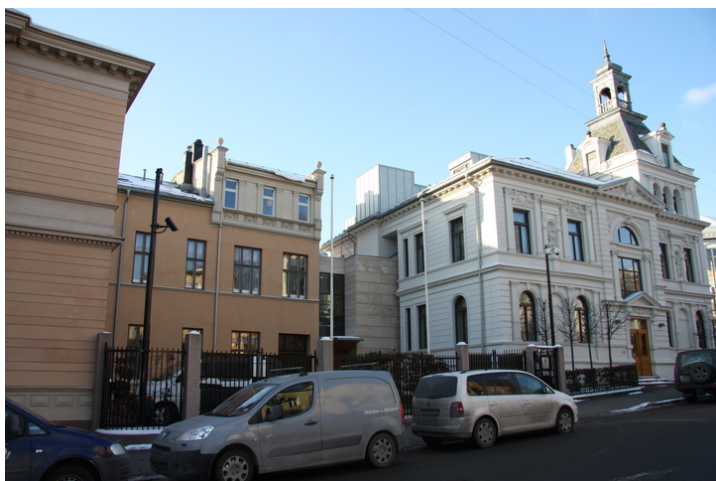
Riddervoldsgate 2 og Parkveien 45 er bundet sammen av et moderne tilbygg med hovedinngang for besøkende. Opphavsrett: Statsbygg.

Bygningen har de siste tiårene fram til staten overtok i 1996 vært kontorlokaler og blant annet huset bankvirksomhet og vært kontorer for "Norge 2005". I dag er bygningen en del av Regjeringens representasjonsanlegg. Et nyere tilbygg binder bygningen sammen med Parkveien 45.

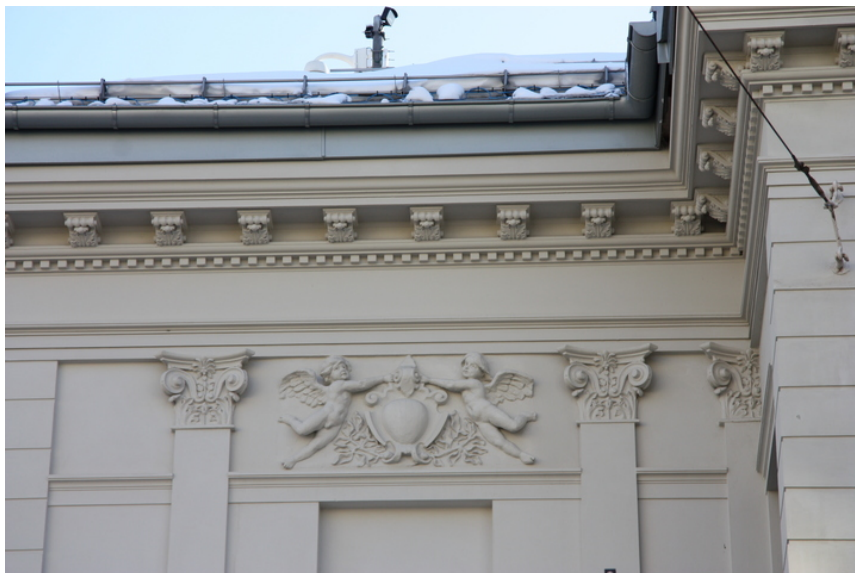
Gipsdekorasjonene med to barn som holder en medaljong skal være Gustav Vigelands svennearbeid. Dekoren gjentas over vinduene i annen etasje. Tilsvarende finnes på Inkognitogaten 18. Opphavsrett: Statsbygg.

Fasaden er rikt utsmykket med søyler, pilastre og stukkornamentikk. Relieffet over annen etasjes vinduer viser to barn, en gutt og en jente, som holder et skjold. Arbeidet er utført av Gustav Vigeland som 20-åring og skal være hans svennearbeid. Han arbeidet i denne perioden i atelieene til Brynjulf Bergslien og Mathias Skeibrok. Tilsvarende arbeider finnes på nabobygningen, Inkognitogaten 18.

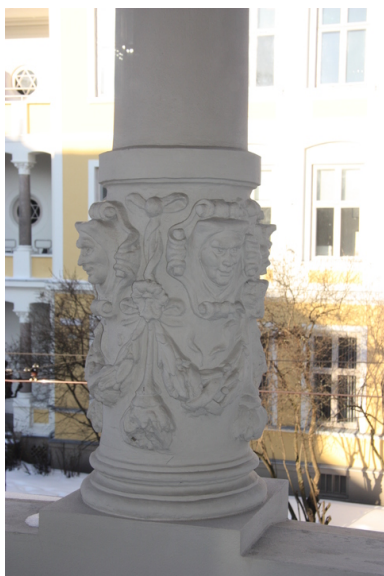
Detalj fra søyle på verandaen. Opphavsrett: Statsbygg.

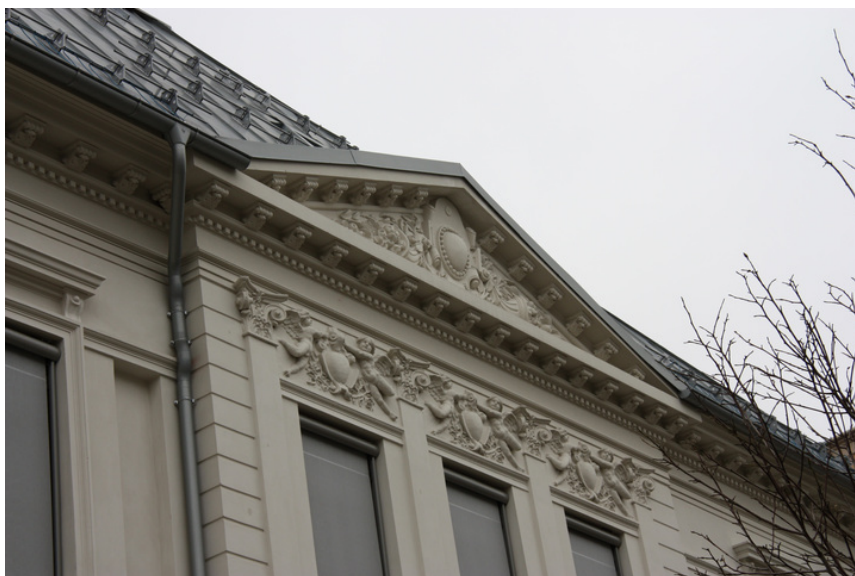
Tympanonfelt med relieffer på sørvestfasaden. Opphavsrett: Statsbygg.

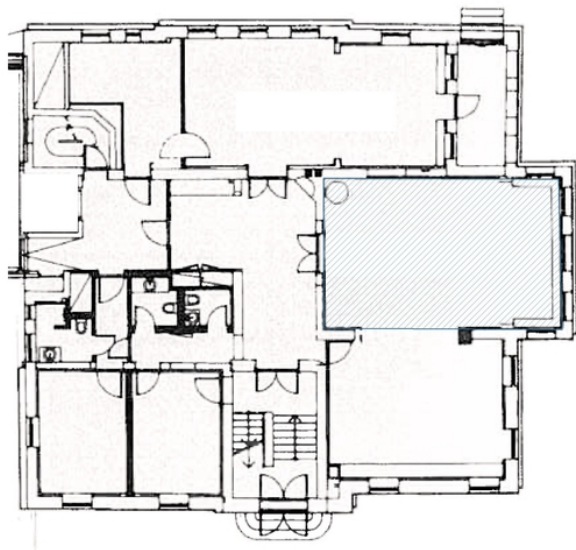
Plantegning med skravur for rom med fredningsverdige elementer. Opphavsrett: Statsbygg.

| Omfang: | Eksteriør.<br>Interiør: presserom i første etasje med de opprinnelige elementene, stukktak og kakkelovn. |

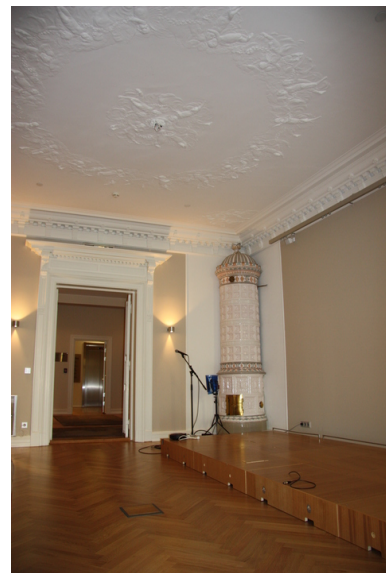
Presserom med original kakkelovn og gipstak. Opphavsrett: Statsbygg.

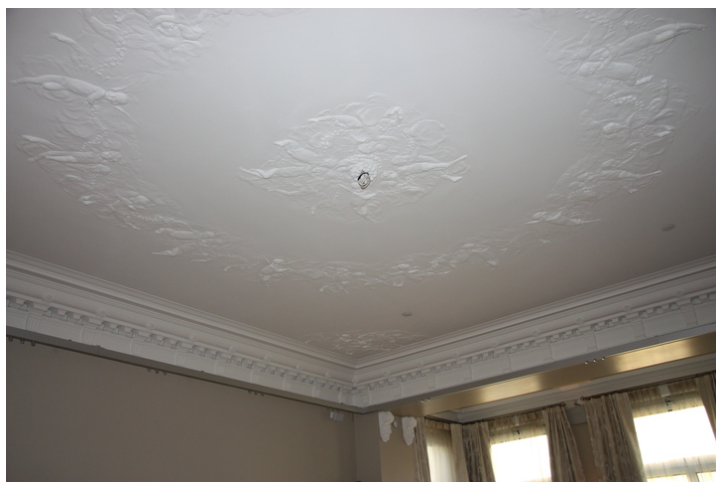
Gipstaket i presserommet er unikt ved at det er modellert på stedet. Resten av rommet er modernisert. Opphavsrett: Statsbygg.

I dagens presserom er stukkertaket bevart. Dette må regnes som "unika", fordi det med stor sannsynlighet er laget på stedet og ikke prefabrikkert slik de fleste stukkarbeider i Oslo fra slutten av 1800-tallet ble. Motivet er engler/barn med løvverk.

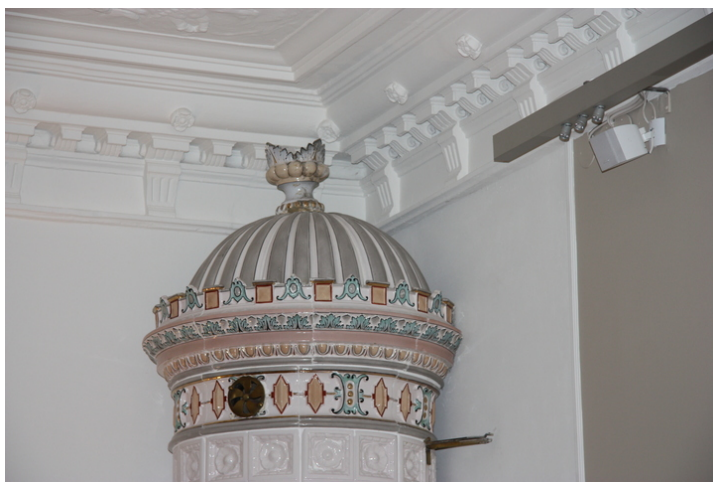
Toppen av kakkelovn i presserommet i første etasje, som for øvrig er modernisert. Opphavsrett: Statsbygg.
