## BYGNING 13569 Paviljong, Rohdeløkken

Kompleks 1624 BYGDØ KONGSGÅRD

### Bygnings- og eiendomsdata

### Sammendrag bygningsbeskrivelse

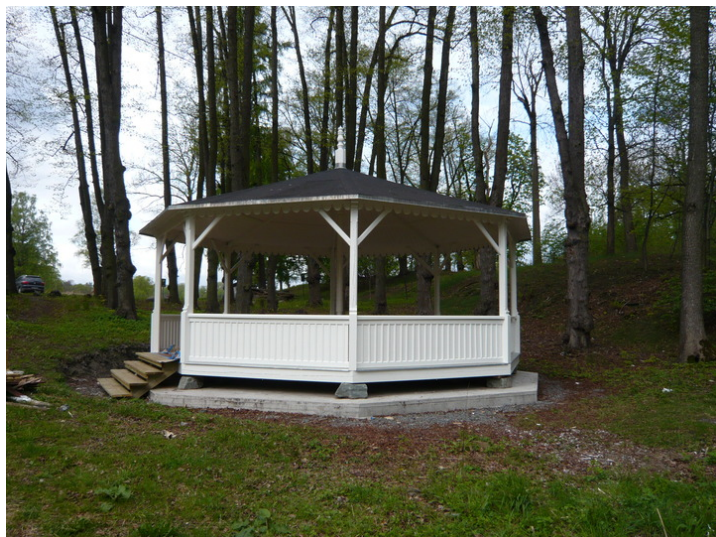
Paviljongen nordvest for kafeen på Rohdeløkken. Opphavsrett: Statsbygg.

Den åpne paviljongen er en åttekantet trebygning med søyler i hvert hjørne og en søyle i midten av bygningen. Mellom søylene er det panelte halvvegger. Denne brystningen med lektepanel kan være original. Bygningen har tregulv. Takkonstruksjonen består av sperrer og åser, og taket er tekket med takpapp. Både søyler og åser har dekorative elementer.

Bygningen har fått et nytt fundament i betong og er i dag (2012) hvitmalt, noe man ved fargeprøver har kommet fram til var den opprinnelige fargen.

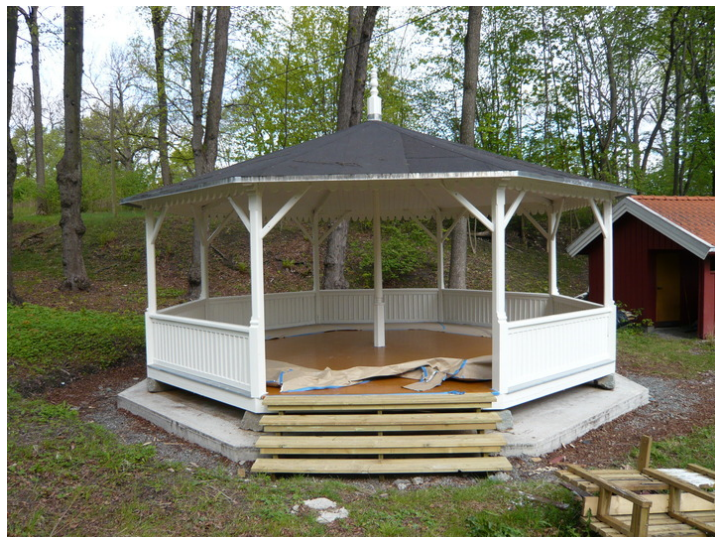
Nymalt og på nytt fundament i 2012. Fargeundersøkelser viste at opprinnelig farge var hvit. Opphavsrett: Statsbygg.

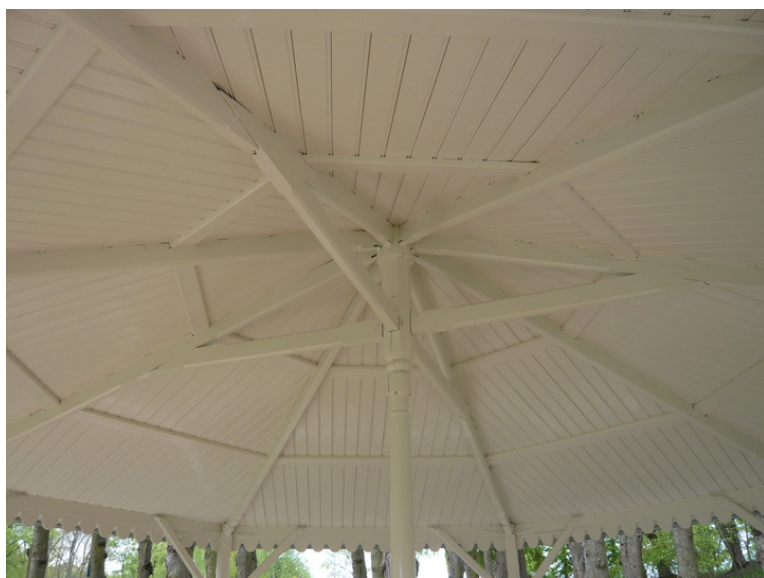
Takkonstruksjon. Opphavsrett: Statsbygg.

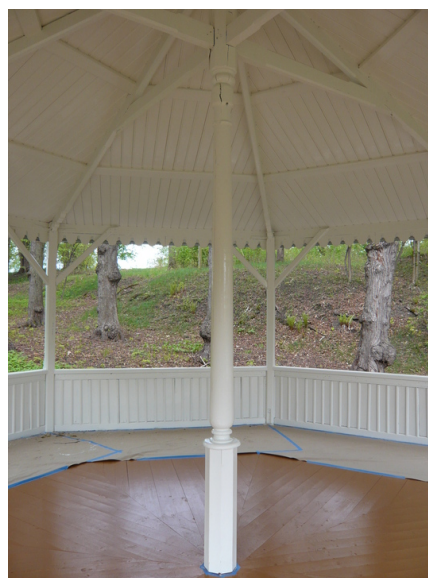
Paviljongen ble rehabilitert i 2012. Opphavsrett: Statsbygg.
