# BYGNING 3688 FUNKSJONÆRBOLIG II

Kompleks 1624 BYGDØ KONGSGÅRD

## Bygnings- og eiendomsdata

## Sammendrag bygningsbeskrivelse

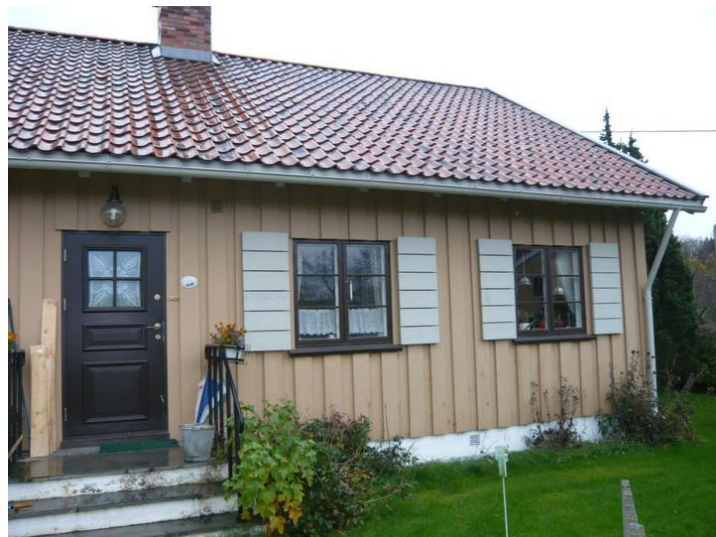
*Inngangspartiet er på nordvestfasaden. Inngangen har tidstypisk trapp i betong med smijernsgelender. Opphavsrett: Statsbygg.*

Huset har tofags vinduer med opprutede vinduer og skodder. Fra stue er det en tofløyet dør med opprutede glass ut til terrasseplattning på baksiden av huset. Inngangsdør i front ble byttet ut i 1995. Betongtrapp med smijernsgelender er tidstypisk.

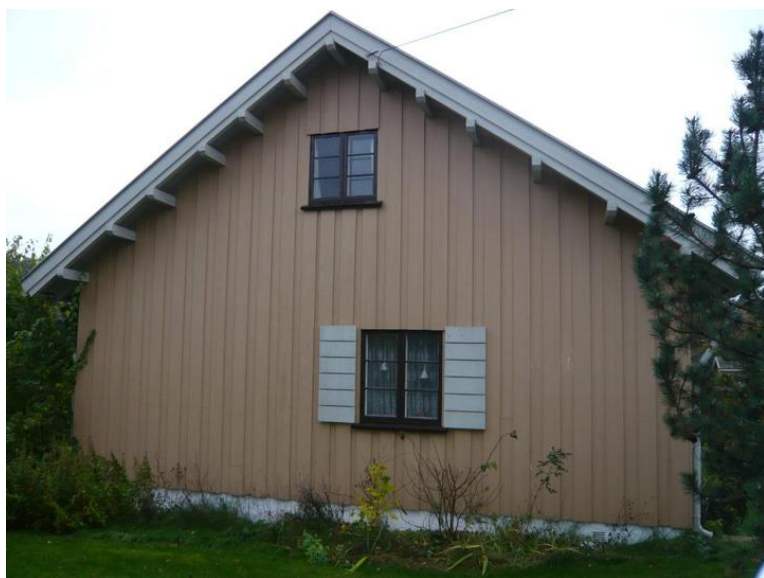
*Sørvestfasaden. Gavlen har takutstikk med synlige åser. Opphavsrett: Statsbygg.*

Boligen ligger på sørsiden av gårdsbruket. Bygningen er oppført etter typetegning i 1972 i en etasje med krypkjeller og kaldloft. Huset har bindingsverksvegger kledt med kraftig tømmermannspanel malt lysegult, saltak teknet med tegl og gavlutstikk med synlige åser. Bygningen har et harmonisk preg med inngangsparti sentrert på midten av frontfasaden og vinduer symmetrisk plassert.
